# Asbestinventarisatattest

Liersesteenweg 45, 2640 Mortsel

Attestnummer : 20250203-000287.000

Uitgegeven op : 03.02.2025

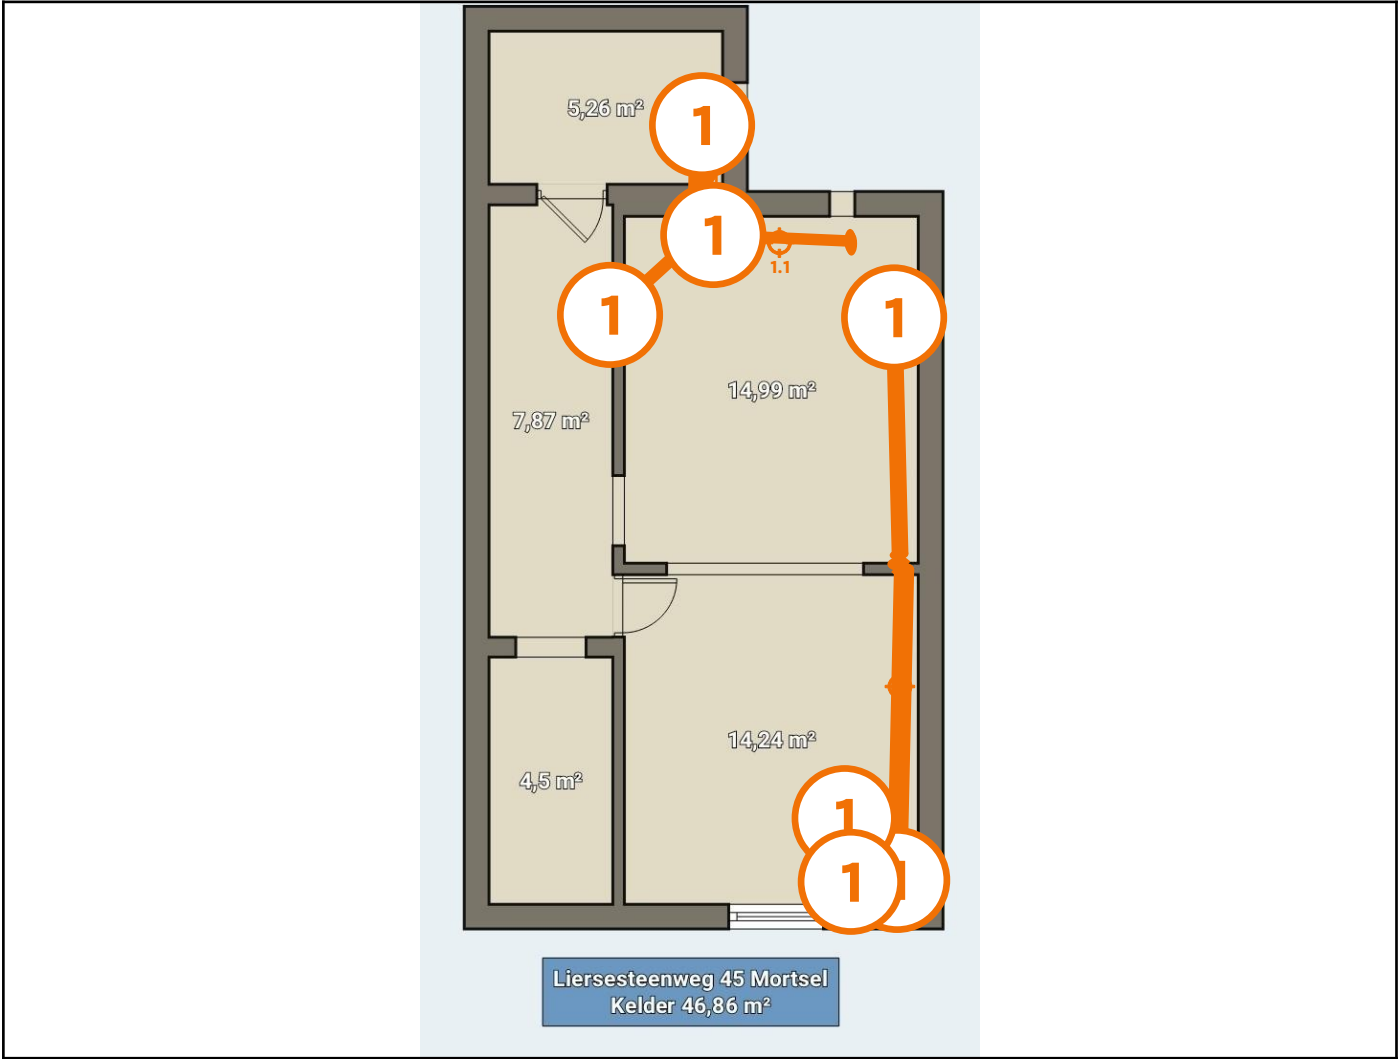
# Plan 1.1: Kelder

| Beschrijving | Type | Actie |
|---|---|---|
| 1. Leidingisolatie CV buizen | Asbestmateriaal | Verwijderen |

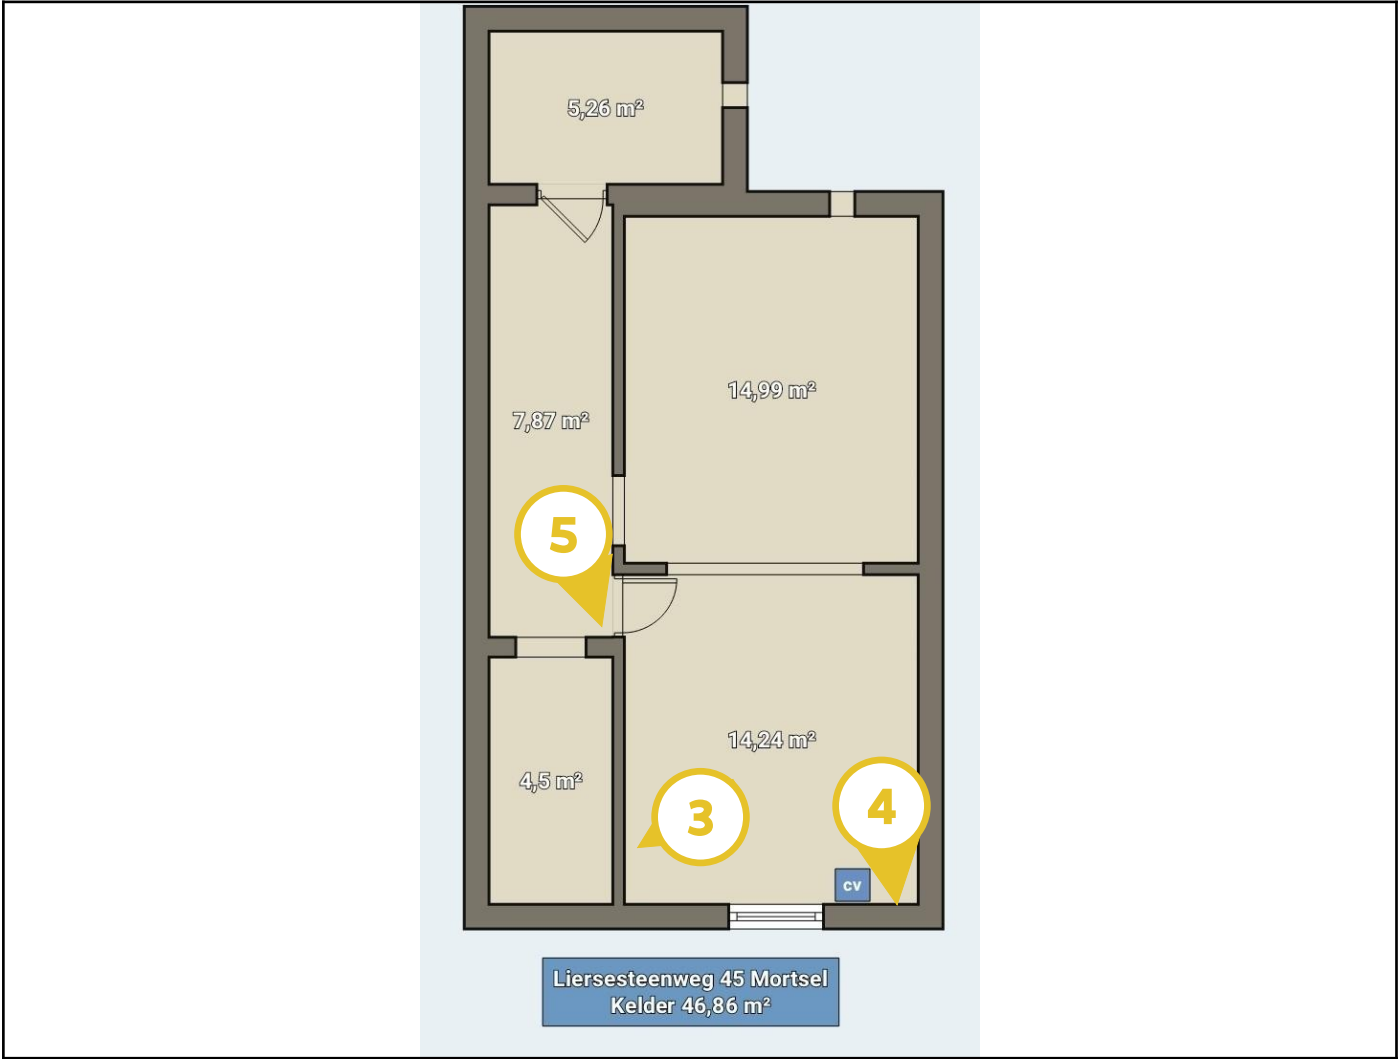
# Plan 1.3: kelder

| Beschrijving | Type | Actie |
|---|---|---|
| 3. Oude elektriciteitsmeter (bakeliet) | Asbestmateriaal | Zorgvuldig beheren |
| 4. Oude elektrische zekeringkast/meterkast (bakeliet) | Asbestmateriaal | Zorgvuldig beheren |
| 5. Oude elektrische schakelaars en stopcontacten (bakeliet) | Asbestmateriaal | Zorgvuldig beheren |

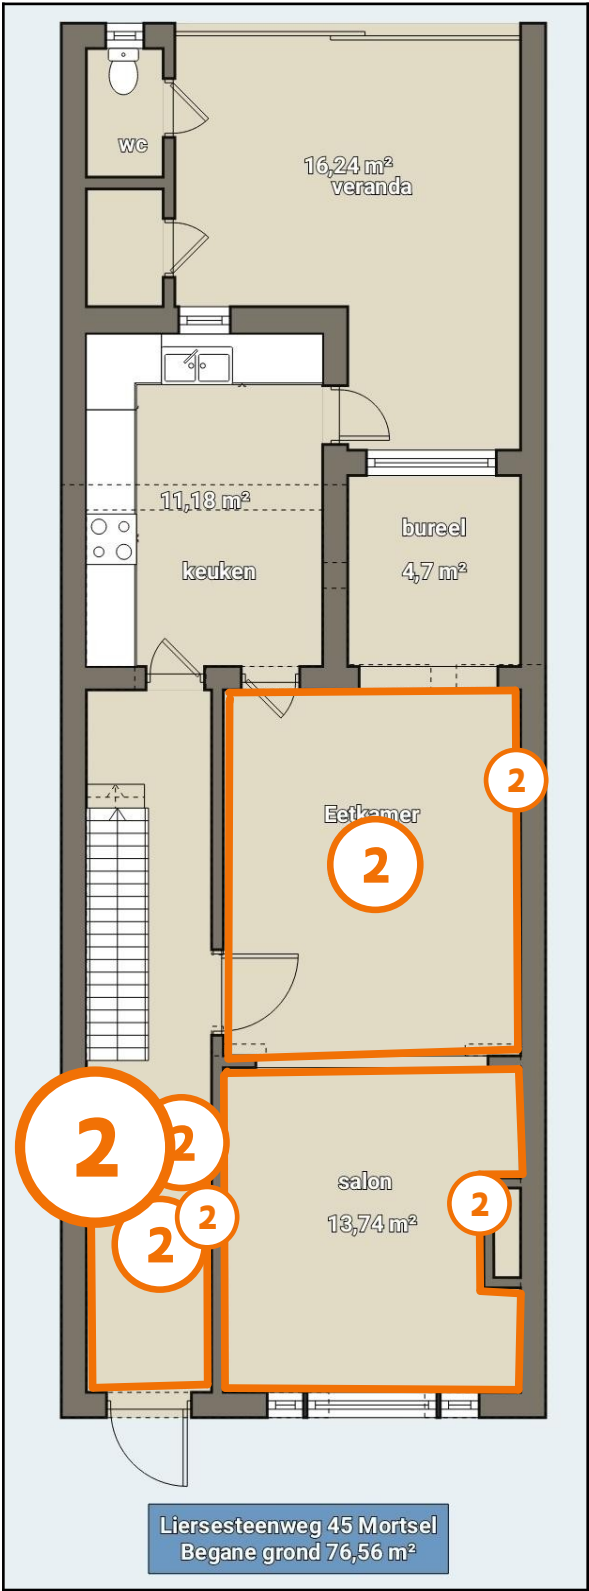
# Plan 2.4: Gelijkvloers

| 2. Sierplijster decoratie aan plafonds | Asbestmateriaal | <a href="#">Verwijderen</a> |

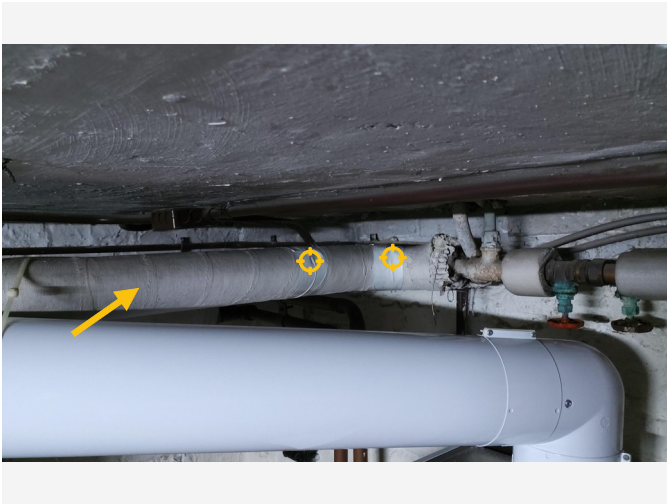
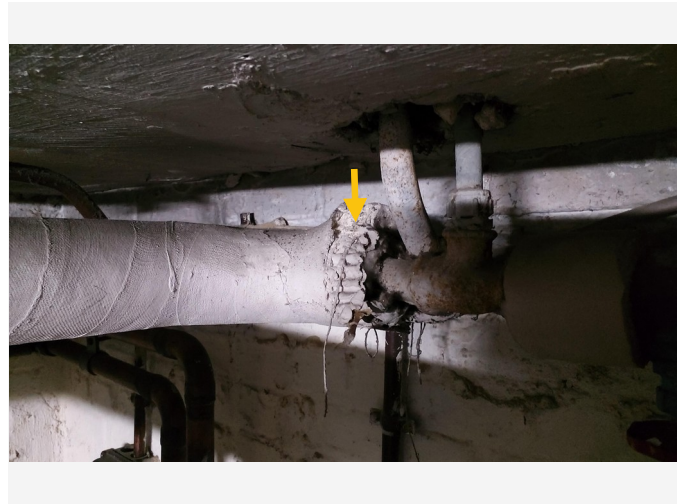
Bij verplaatsen van materialen is er een risico op het aanstoten van de isolatie, met beschadigingen en loskomende vezels als gevolg

| Eindbeoordeling materiaalrisico | Verhoogd materiaalrisico en/of verhoogde kans op vezelvrijgave |
| Opmerking | Aan de uiteinden en bij open aftakking is er schade aan de omwikkeling en het pleistermengsel waardoor er plaatselijk groot risico is op vrijgave van vezels |

| Gebondenheid | Categorie 2: niet-hechtgebonden met matrix |
| Asbestsoort (vezeltype) | Alleen chrysotiel |
| Asbestconcentratie | Hoog ( $\geq 50\%$ ) |
| Toestand van het materiaal | Licht beschadigd, licht verweerd. Intact calciumsilicaatmateriaal of categorie III 'gebondenheid' |

| Beschrijving | Leidingisolatie CV buizen |

Het asbestmateriaal valt onder de mijlpaal van 2034.

Verwijderen

- Zorg voor een veilig beheer. Vermijd het beschadigen van het asbestmateriaal. Controleer de toestand jaarlijks op wijzigingen.
- Scherm in afwachting van verwijdering het asbestmateriaal af van luchtstromingen en verstoring: bijvoorbeeld door het te verpakken, te fixeren, af te dekken, signalisatie - afbakening aan te brengen, ...
- Zorg voor een veilig beheer en verwijder dit asbestmateriaal wanneer het bij werken eenvoudig bereikbaar wordt. Controleer de toestand jaarlijks op wijzigingen.

- Hermetische zone (erkend asbestverwijderaar)  
Dit betreft een toepassing met hoge concentratie asbest in losgebonden toestand, binnenshuis. Dit is bij wet verplicht om met hermetische zones te laten verwijderen door een erkende asbestverwijderaar.

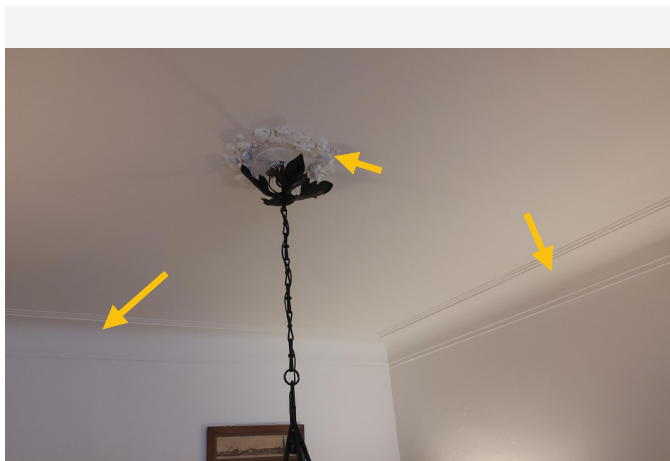
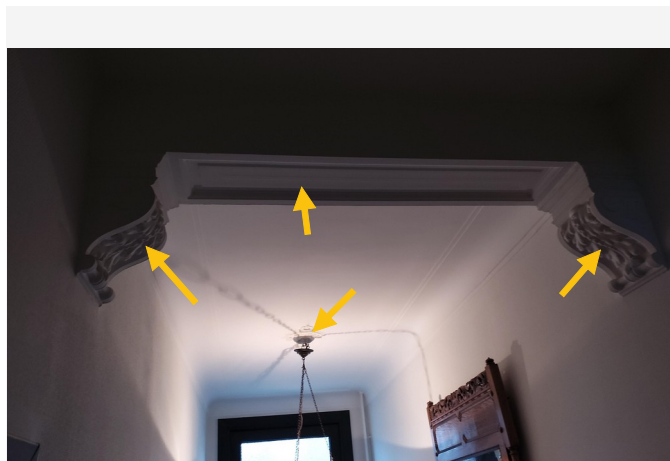
De kans dat deze toepassing asbet bevat is eerder klein, maar dit kan enkel met een laboanalyse aangetoond worden. Omwille van het esthetische karakter is er gekozen om hier geen staalname te doen, gezien dit steeds zichtbare schade aanricht.

| Eindbeoordeling materiaalisico | Laag materiaalisico en/of verlaagde kans op vezelvrijgave |

| Toestand van het materiaal | Onbeschadigd, niet verweerd |

| Beschrijving | Sierplijster decoratie aan plafonds |
| Opmerking | Gezien dit gipsgebonden decoraties zijn bestaat er een kans dat er asbest in verwerkt is als wapening. Er worden geen stalen genomen gezien dit het etische karakter verstoort. Indien deze in de toekomst verwijderd zouden worden is het aangewezen om vooraf een analyse te laten doen op de aanwezigheid van asbest. Tot dan kunnen deze perfect behouden blijven. |

Het asbestmateriaal valt onder de mijlpaal van 2040.

Verwijderen

- Zorg voor een veilig beheer. Vermijd het beschadigen van het asbestmateriaal. Controleer de toestand jaarlijks op wijzigingen.
- Voer bijkomende staalname(s) uit.

- Hermetische zone (erkend asbestverwijderaar)  
Indien deze toepassing asbest bevat is dit niet hechtgebonden, waarbij vele vezels kunnen vrijkomen bij manipulatie. Daarom is het verplicht om deze toepassing in een hermetische zone te laten verwijderen.

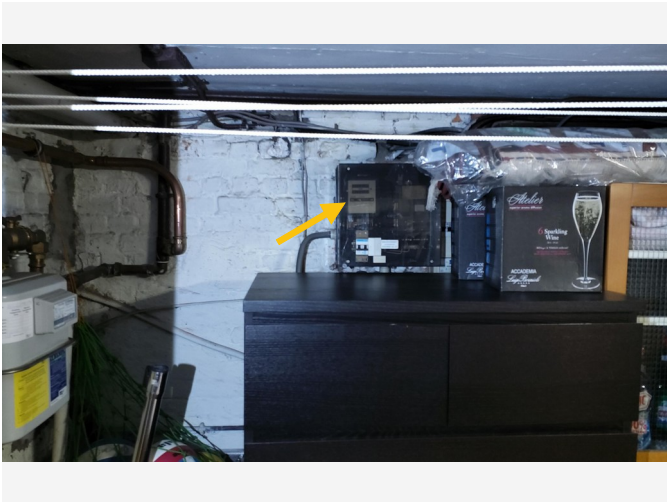
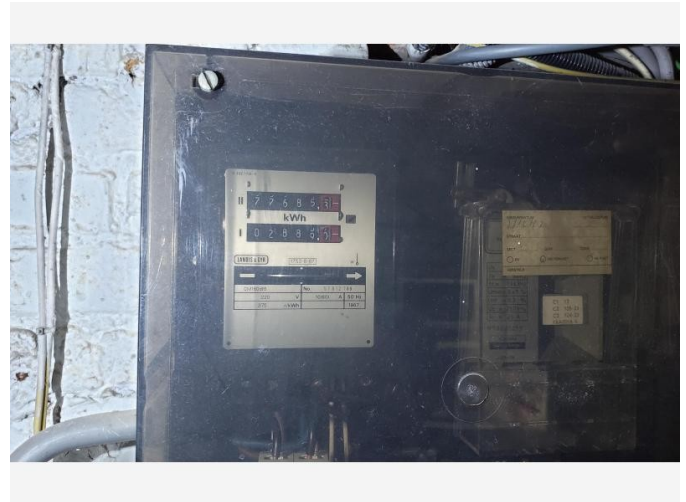
| Eindbeoordeling materiaalrisico | Zeer laag materiaalrisico en/of zeer lage kans op vezelvrijgave |

| Asbestsoort (vezeltype) | Crocidoliet aanwezig |
| Toestand van het materiaal | Onbeschadigd, niet verweerd |

| Beschrijving | Oude elektriciteitsmeter (bakeliet) |

Het asbestmateriaal valt onder de mijlpaal van 2040.

Zorgvuldig beheren

- Zorg voor een veilig beheer. Vermijd het beschadigen van het asbestmateriaal. Controleer de toestand jaarlijks op wijzigingen.

- Eenvoudige handelingen: mag via doe-het-zelf of door werknemer(s) met opleidingsattest eenvoudige handelingen  
De elektriciteitsmeter zal vervagen worden door een nieuwe meter door de netbeheerder.

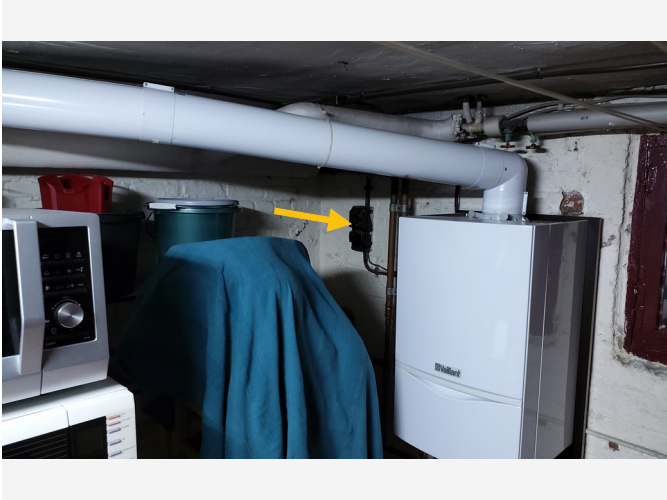
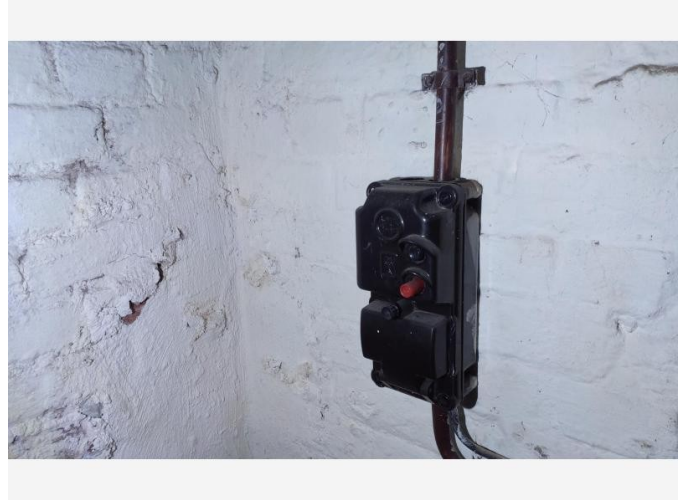
## Fiche 4: Oude elektrische zekeringkast/meterkast (bakeliet)

| Eindbeoordeling materiaalisico | Laag materiaalisico en/of verlaagde kans op vezelvrijgave |

| Asbestsoort (vezeltype) | Crocidoliet aanwezig |
| Toestand van het materiaal | Onbeschadigd, niet verweerd |

| Beschrijving | Oude elektrische zekeringkast/meterkast (bakeliet) |

Het asbestmateriaal valt onder de mijlpaal van 2040.

Zorgvuldig beheren

- Zorg voor een veilig beheer. Vermijd het beschadigen van het asbestmateriaal. Controleer de toestand jaarlijks op wijzigingen.

- Eenvoudige handelingen: mag via doe-het-zelf of door werknemer(s) met opleidingsattest eenvoudige handelingen  
Hechtgebonden toepassing, deze kunnen zonder deze te beschadigen vervangen worden door nieuwe exemplaren.

De meterkast dient vervangen te worden door de netbeheerder bij het plaatsen van een nieuwe meter.

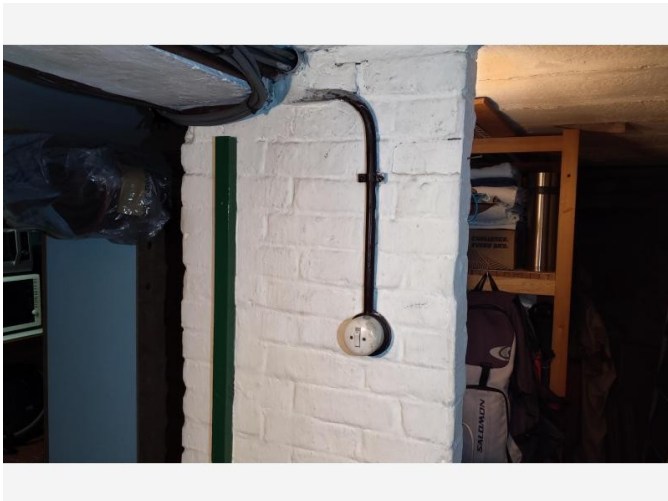
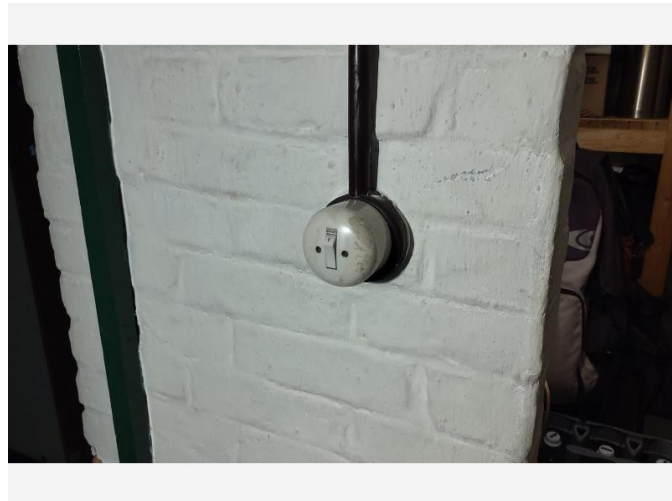
## Fiche 5: Oude elektrische schakelaars en stopcontacten (bakeliet)

| Opmerking | De hoeveelheid is een schatting en kan afwijken van de werkelijke toestand |
