# Asbestinventarisatetest

Boerenkrijgstraat 73, 2800 Mechelen

Attestnummer : 20230316-000661.000

**Niet-asbestveilig**

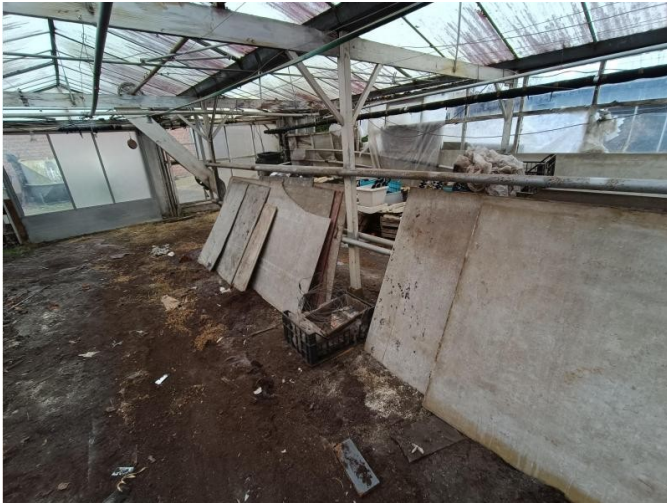
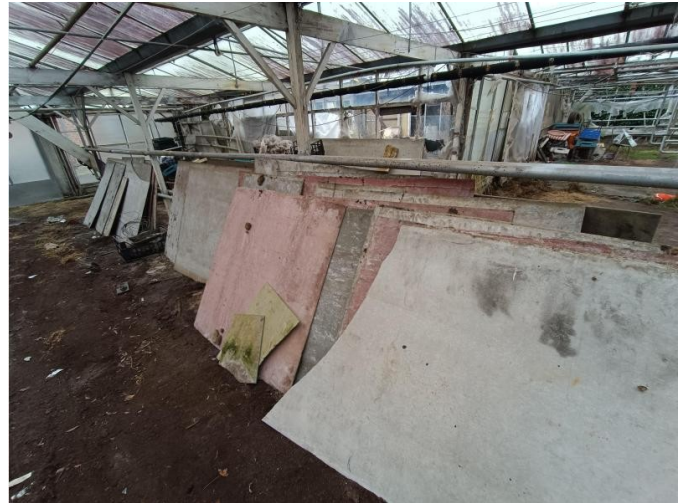
**Dringend verwijderen**

| Aanwezige resten | In en rondom de serre buiten vindt men gedemonteerde asbestcement platen terug. |

- Verwijder het asbestafval.

- Eenvoudige handelingen: mag via doe-het-zelf of door werknemer(s) met opleidingsattest eenvoudige handelingen  
Draag bij het verwijderen van deze platen de nodige beschermingsmiddelen (mondmasker FFP3, handschoenen, etc.).

Verwijder deze platen voorzichtig en in zijn geheel (d.w.z. niet breken of ermee gooien) en probeer deze onmiddellijk te verpakken en voorzichtig in de container of asbestbag te plaatsen.

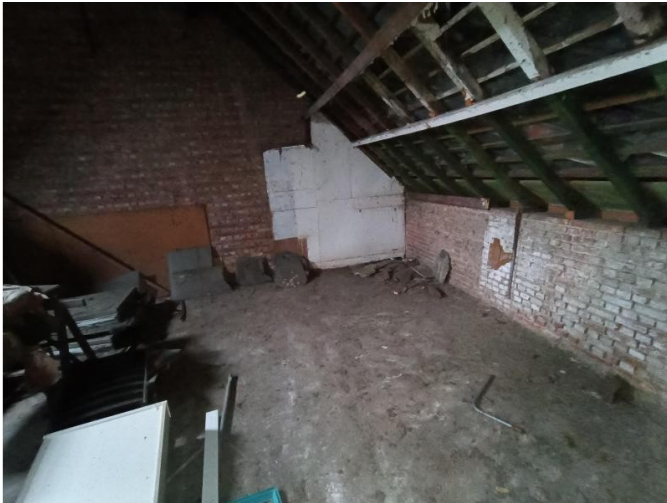
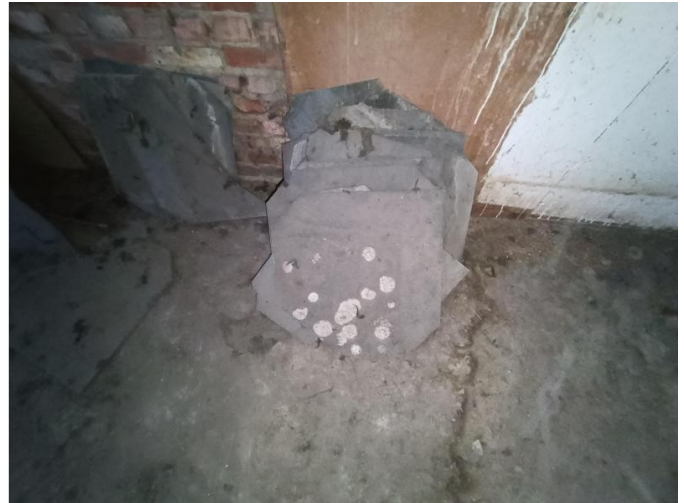
**Dringend verwijderen**

| Aanwezige resten | Op de hooizolder kan men nog resten van gedemonteerde of stockvoorraad van asbesthoudende dak leien terugvinden. |

- Verwijder het asbestafval.

- Eenvoudige handelingen: mag via doe-het-zelf of door werknemer(s) met opleidingsattest eenvoudige handelingen  
Probeer deze leien ook in zijn geheel te verwijderen en vermijd hierbij breuklijnen. Breuklijnen = vezelvrijgave en dat willen we kost wat kost absoluut vermijden!

Gooi absoluut niet met deze leien en werk zonder stortkoker!

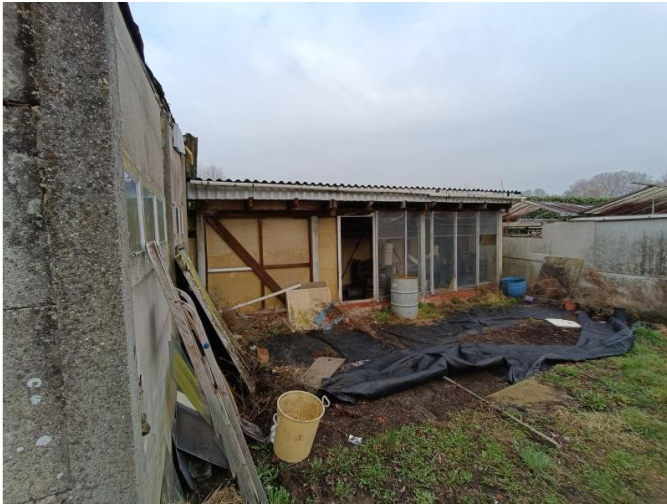
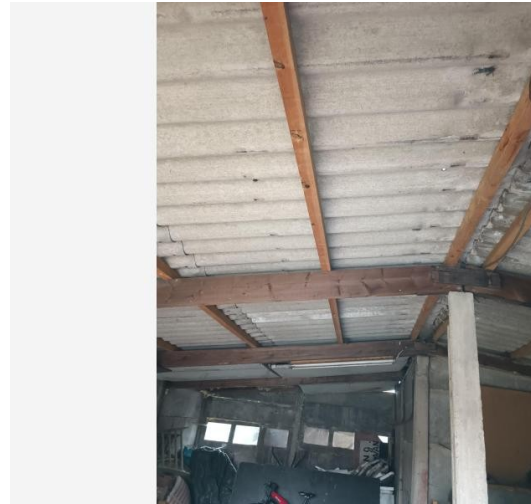
Het asbestmateriaal valt onder de mijlpaal van 2034.

| Eindbeoordeling materiaalrisico | Verhoogd materiaalrisico en/of verhoogde kans op vezelvrijgave |

| Asbestsoort (vezeltype) | Crocidoliet aanwezig |
| Toestand van het materiaal | Matig beschadigd, matig verweerd |

- Verwijder dit asbestmateriaal zo snel mogelijk. Volg de toestand goed op.
- Hemelwater dat afspoelt van asbestcement daken of gevels kan asbestdeeltjes bevatten. Gebruik het enkel voor gesloten circuits (bv. spoelen toiletten). Reinig na het vervangen van het dak of de gevel de dakgoten en regenwaterput of -ton om asbesthoudend sediment of slib te verwijderen
- Voer bijkomende staalname(s) uit.

- Eenvoudige handelingen: mag via doe-het-zelf of door werknemer(s) met opleidingsattest eenvoudige handelingen  
Het verwijderen van deze asbestcement golfplaten is een eenvoudige handeling en mag door de handige doe-het-zelfer uitgevoerd worden.

Draag bij het verwijderen van deze golfplaten de nodige beschermingsmiddelen (mondmasker FFP3, tyvec, handschoenen, etc.). Indien mogelijk, voorzie je best een plastic folie om de ondervloer af te dekken.

Verwijder deze golfplaten voorzichtig en in zijn geheel (d.w.z. niet breken of ermee gooien) en probeer deze onmiddellijk te verpakken en voorzichtig in de container of asbestbag te plaatsen.

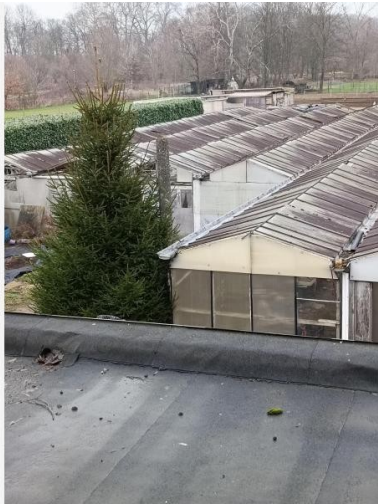
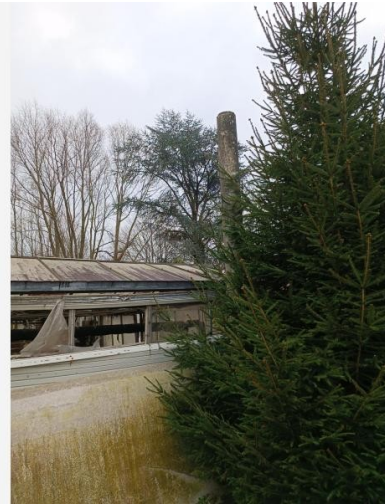
Het asbestmateriaal valt onder de mijlpaal van 2034.

| Eindbeoordeling materiaalrisico | Verhoogd materiaalrisico en/of verhoogde kans op vezelvrijgave |

| Asbestsoort (vezeltype) | Alleen chrysotiel |
| Toestand van het materiaal | Matig beschadigd, matig verweerd |

- Verwijder dit asbestmateriaal zo snel mogelijk. Volg de toestand goed op.

- Eenvoudige handelingen: mag via doe-het-zelf of door werknemer(s) met opleidingsattest eenvoudige handelingen  
Deze schoorsteenbuis kan men voorzichtig losbeitelen. Bevochtig deze toepassing extra bij het losbeitelen om stof te voorkomen en draag de nodige beschermingsmiddelen (mondermasker FFP3, Handschoenen, Tyvec, ...).

Bij de gemeente of het plaatselijk containerpark kan je afsluitzakken opvragen om het afval dubbel te verpakken en het af te voeren als hechtgebonden materiaal naar het containerpark.

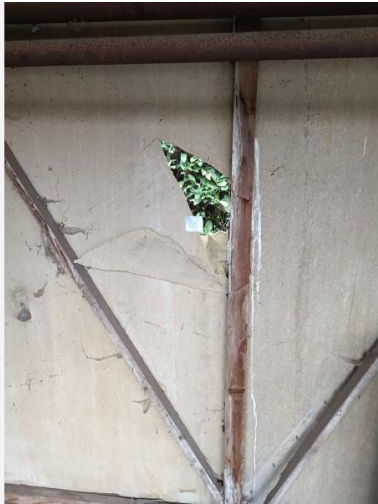
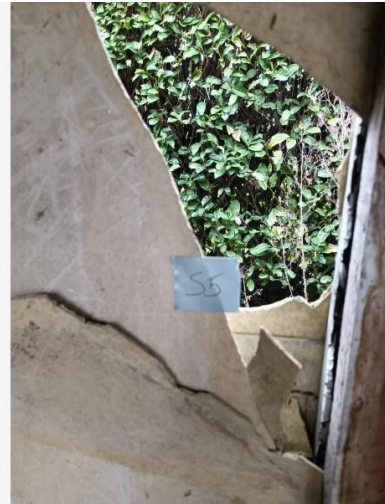
Het asbestmateriaal valt onder de mijlpaal van 2034.

| Eindbeoordeling materiaalsrisico | Verhoogd materiaalsrisico en/of verhoogde kans op vezelvrijgave |

| Toestand van het materiaal | Matig beschadigd, matig verweerd |

| # | Type | Referentie | Resultaat |
|---|---|---|---|
| 5.1 | Puntmonster | 005 | Chrysotiel |

- Verwijder dit asbestmateriaal zo snel mogelijk. Volg de toestand goed op.

- Eenvoudige handelingen: mag via doe-het-zelf of door werknemer(s) met opleidingsattest eenvoudige handelingen  
Het verwijderen van deze asbestcement vezelplaten is een eenvoudige handeling en mag door de handige doe-het-zelver uitgevoerd worden.

Draag bij het verwijderen van deze panelen de nodige beschermingsmiddelen (mondmasker FFP3, tyvec, handschoenen, etc.). Indien mogelijk, voorzie je best een plastic folie om de ondervloer af te dekken.

Verwijder deze panelen voorzichtig en in zijn geheel (d.w.z. niet breken of ermee gooien) en probeer deze onmiddellijk te verpakken en voorzichtig in de container of asbestbag te plaatsen.

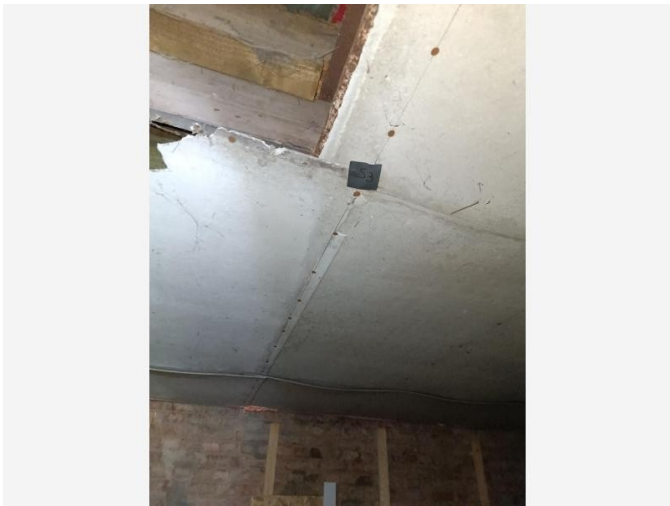
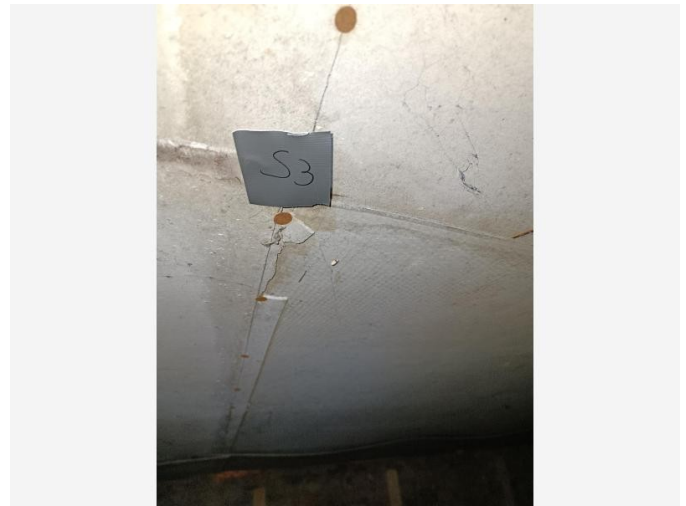
Het asbestmateriaal valt onder de mijlpaal van 2040.

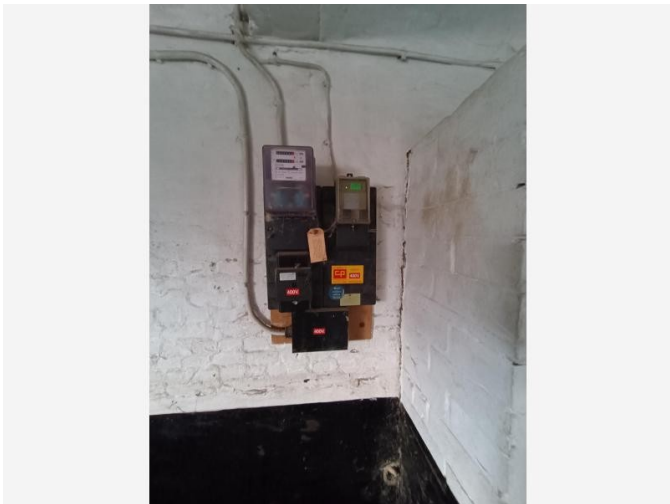
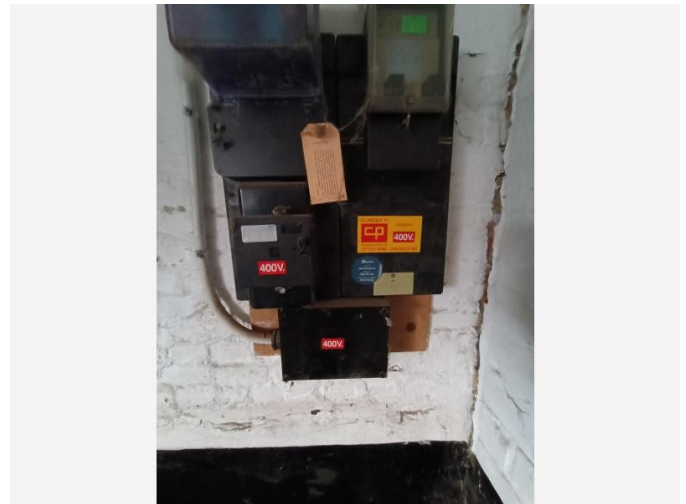
| <b>Opmerking</b> | Vermoedelijk zal deze toepassing verwijderd worden bij aanpassingen die ze gaan uitvoeren aan het elektriciteitsnetwerk. |
