# Asbestinventarisatetest

Gentsesteenweg 25, 9240 Zele

Attestnummer : 20260218-000413.000

Uitgegeven op : 18.02.2026

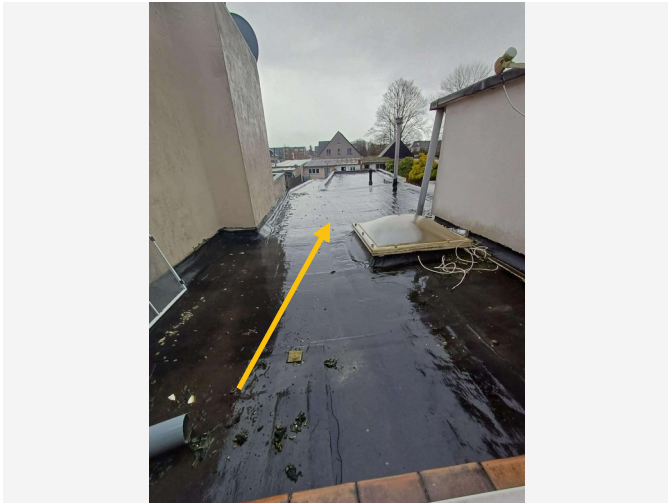
Situeringsfoto

### Tijdelijke beperking

**Reden:** Er is geen volledige risicobeoordeling mogelijk

Bij het standaard niet-destructief onderzoek wordt geen verborgen asbest geïnspecteerd waarvoor bedekkende materialen gedemonteerd, beschadigd of opengebroken moeten worden. Wenst de opdrachtgever ook mogelijk ingesloten asbest te laten inspecteren dan kan hij de asbestdeskundige vrijwillig vragen om een aanvullend (destructief) onderzoek te doen, bijvoorbeeld voorafgaand aan werken of sloop.

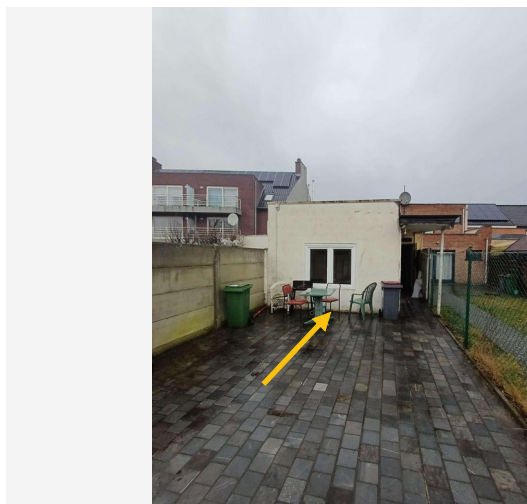
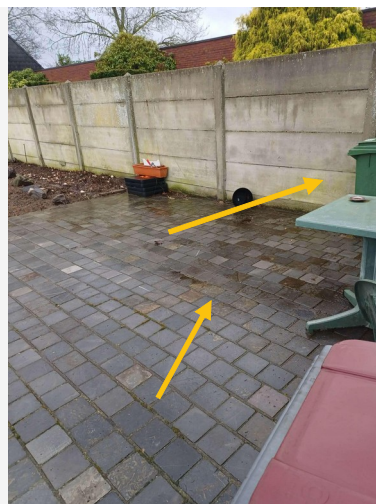
Op het terras werden geen asbestverdachte materialen waargenomen

| Basis voor advies | De asbestdeskundige beoordeelt het materiaal als niet-asbestverdacht. |

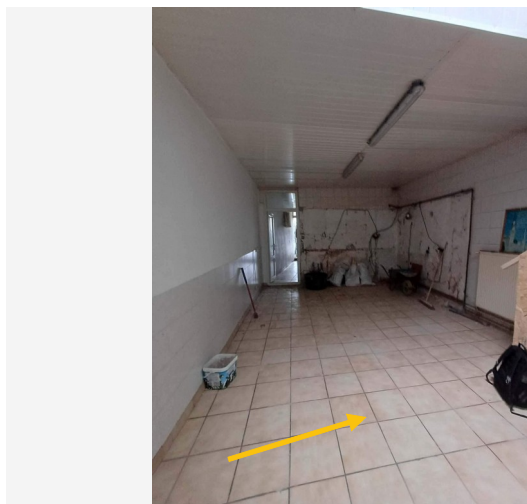
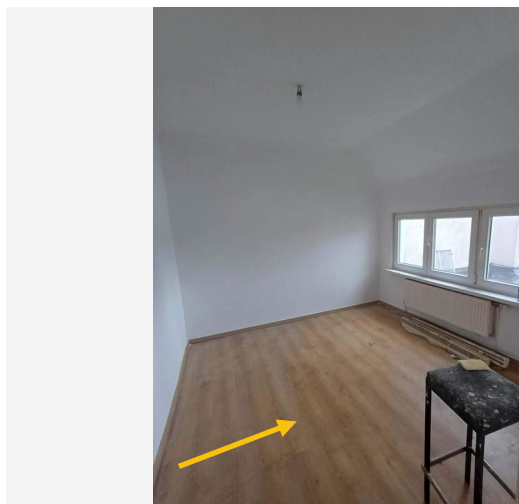
De vloeren zijn betegeld en/of zijn bekleedt met laminaat zodanig dat zonder destructief onderzoek de ondervloer niet waarneembaar en niet inspecteerbaar is. Er werden geen asbestverdachte materialen waargenomen

| Basis voor advies | Beoordeling op basis van expertise met een vaststelling door de asbestdeskundige. |

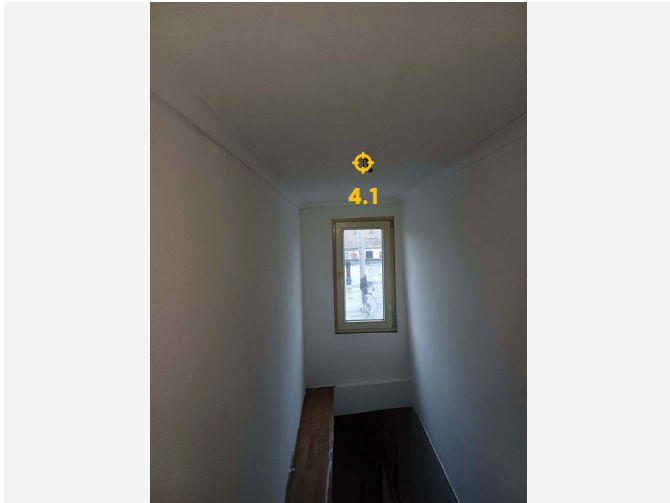
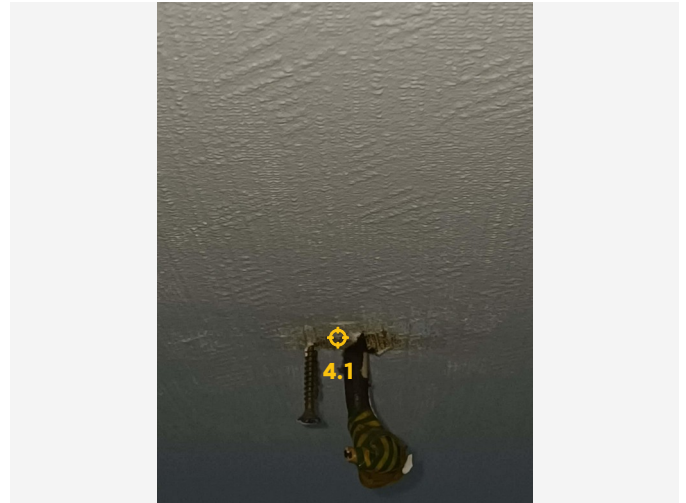
## Fiche 4: pleisterwerk plafond

Geen asbest

| # | Type | Referentie | Resultaat |
|---|---|---|---|
| 4.1 | Mengmonster | M02 | Geen asbest |

| Opmerking | Pleisterwerk plafond kon enkel op de verdieping worden bemonsterd. Op het gvl zijn de plafonds bekleedt met hout of met kunststof latten |

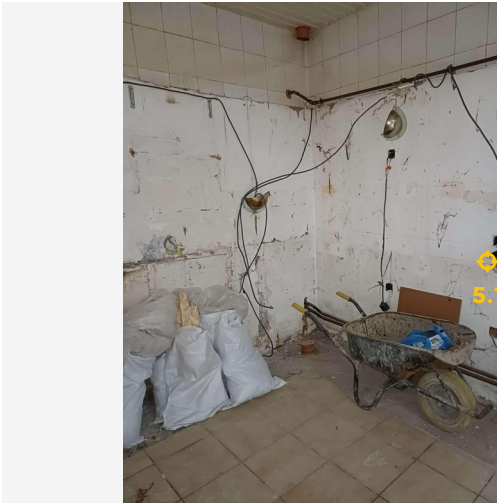
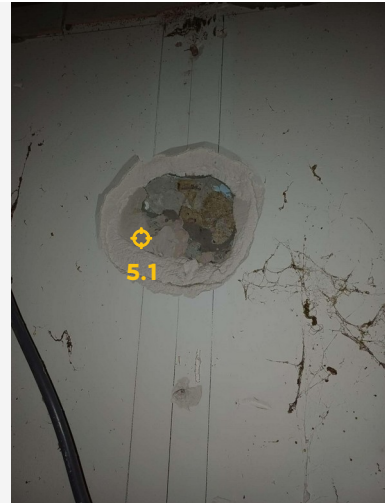
## Fiche 5: pleisterwerk wand

Geen asbest

| # | Type | Referentie | Resultaat |
|---|---|---|---|
| 5.1 | Mengmonster | M01 | Geen asbest |

| Opmerking | In de badkamer kon wegens volledige betegeling geen pleisterwerk wand worden bemonsterd |

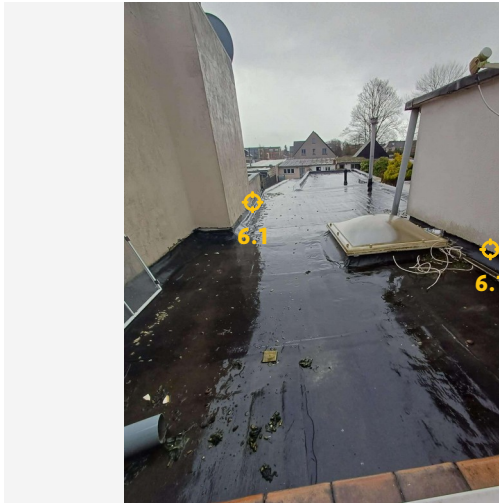
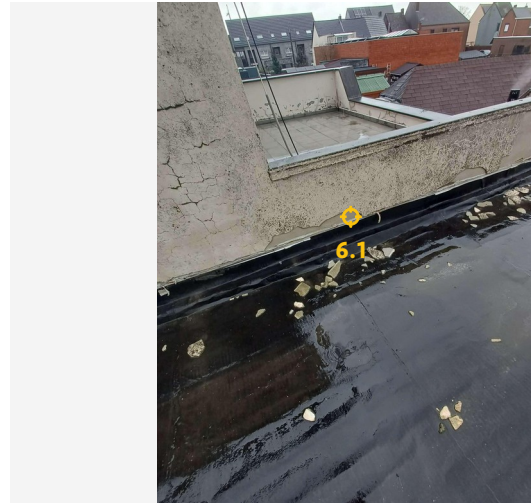
## Fiche 6: Crepi buitenschil

Geen asbest

| # | Type | Referentie | Resultaat |
|---|---|---|---|
| 6.1 | Mengmonster | M03 | Geen asbest |

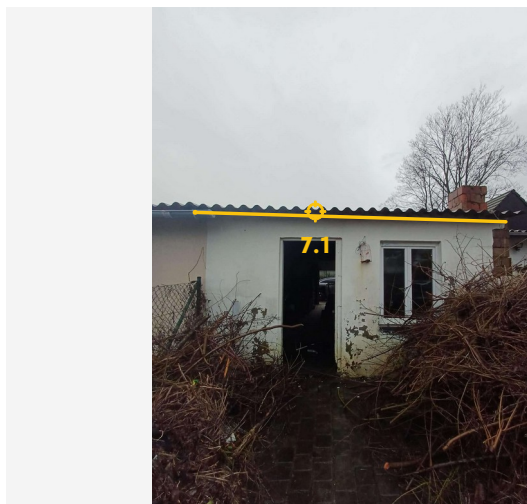
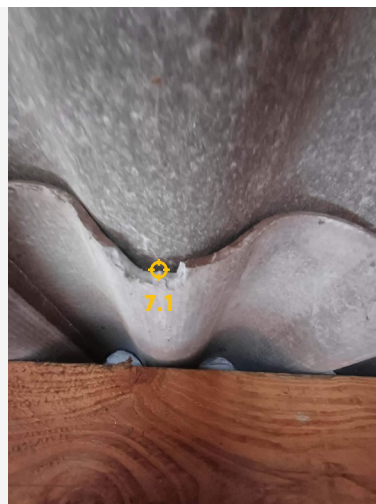
## Fiche 7: golfplaten dak garage uitpandig

Geen asbest

| # | Type | Referentie | Resultaat |
|---|---|---|---|
| 7.1 | Puntmonster | M04 | Geen asbest |

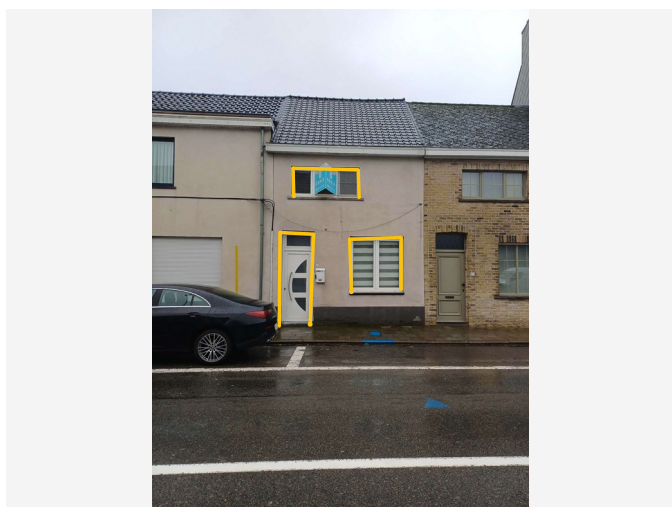
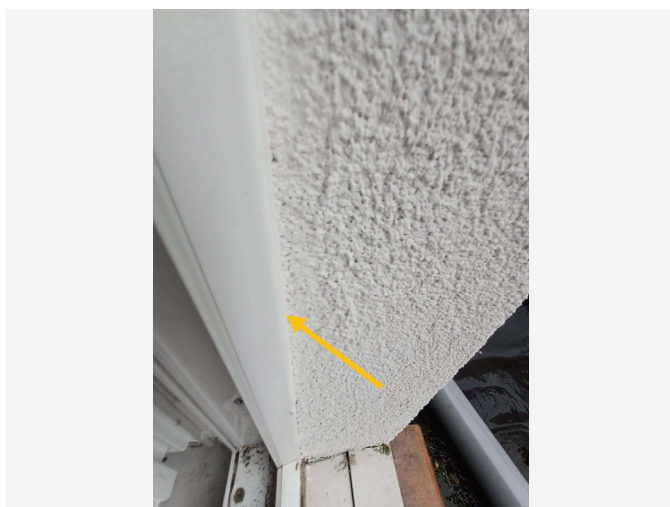
### Fiche 8: mastiek

| Beschrijving | Notitie | Terug te vinden op plannen |
|---|---|---|
| Fiche 8: mastiek | De mastiek is niet asbestverdacht | Plan 1.7: grondplan glvl<br>Plan 1.8: grondplan verdieping<br>Plan 2.2: grondplan garage |

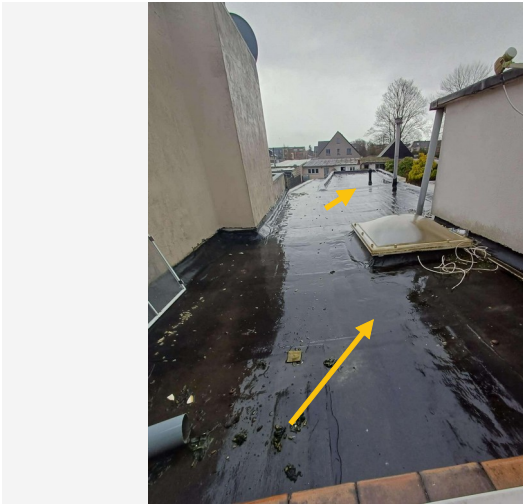
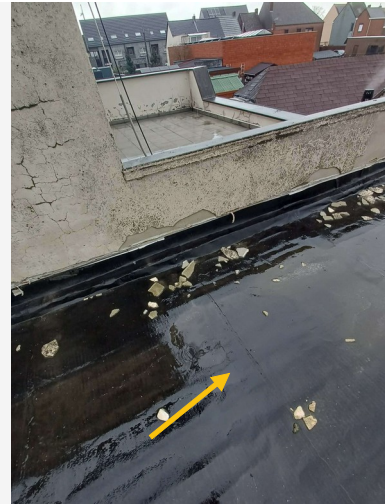
## Fiche 9: EPDM platdak

| Beschrijving | Notitie | Terug te vinden op plannen |
|---|---|---|
| Fiche 9: EPDM platdak | Plat dak is gerenoveerd met EPDM en derhalve niet asbestverdacht | Plan 1.4: Hoofdgebouw plan |

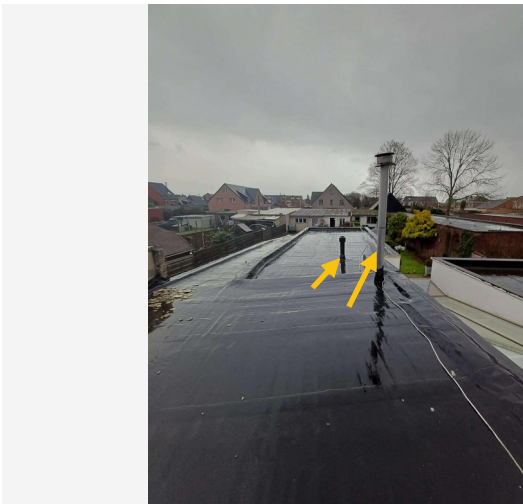
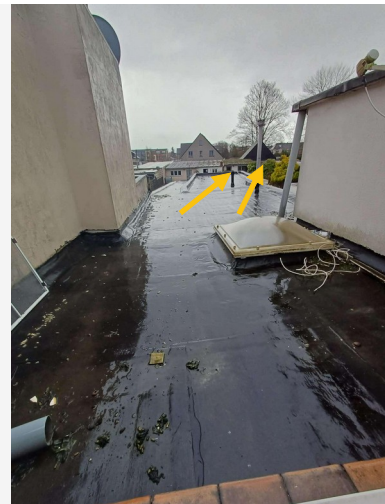
## Fiche 10: Rookgaskanalen (niet verdacht)

| Beschrijving | Notitie | Terug te vinden op plannen |
|---|---|---|
| Fiche 10: Rookgaskanalen (niet verdacht) | Het rookgaskanaal is niet asbestverdacht. Het is vervaardigd uit metaal en kunststof | Plan 1.1: Hoofdgebouw plan |

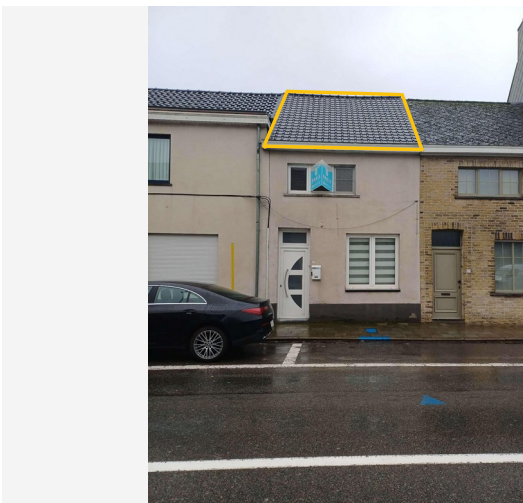
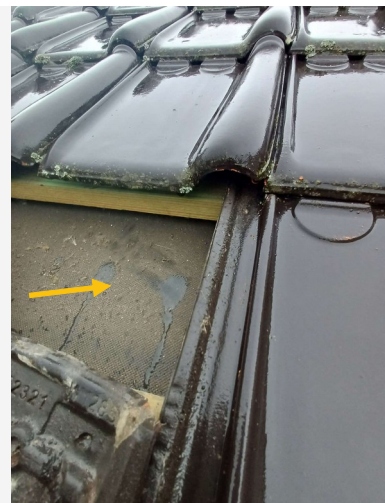
## Fiche 11: Onderdak (niet-asbestverdacht)

| Beschrijving | Notitie | Terug te vinden op plannen |
|---|---|---|
| Fiche 11: Onderdak (niet-asbestverdacht) | Bij het optillen van een dakpan werd geen asbestverdacht onderdak aangetroffen. Omdat dit slechts een deel van de volledige dakconstructie betreft, is het mogelijk dat er op niet-onderzochte plaatsen toch nog een (deel van een) asbestverdacht onderdak aanwezig is. Laat dit bij werken nakijken door een bevoegd technicus. | Plan 1.2: Hoofdgebouw plan |

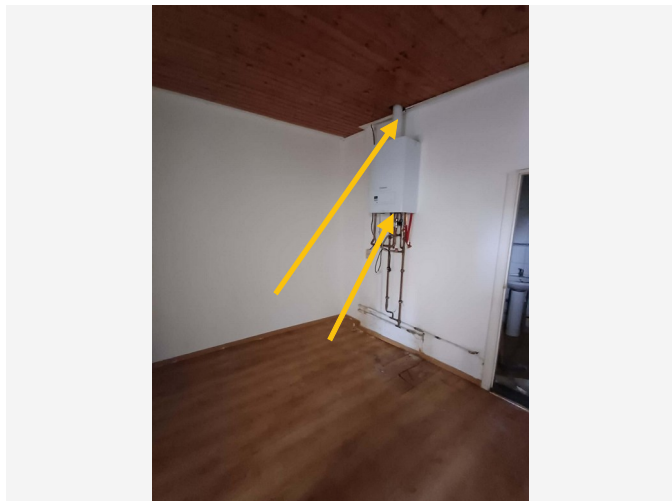
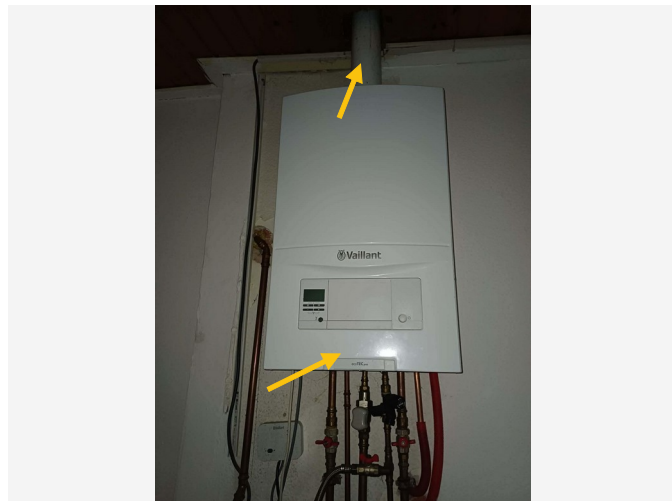
## Fiche 12: stookketel

| Beschrijving | Notitie | Terug te vinden op plannen |
|---|---|---|
| Fiche 12: stookketel | De stookketel is vrij recent en er zijn geen waarneembare asbestverdachte materialen vastgesteld | Plan 1.5: grondplan glvl |

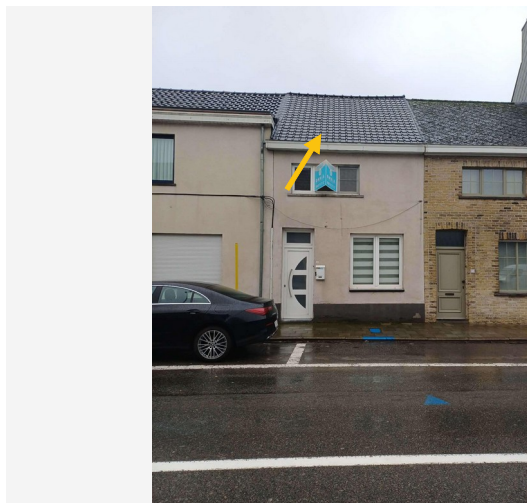
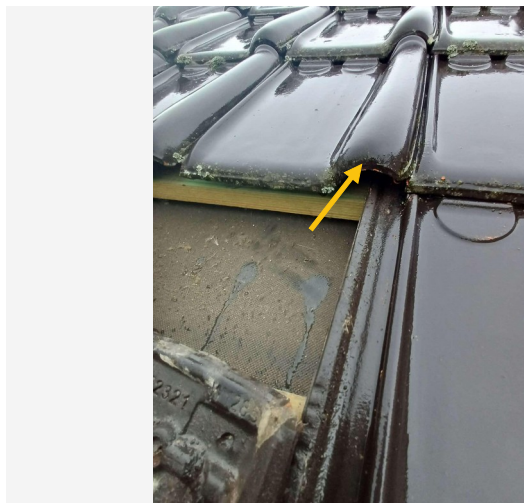
### Fiche 14: dak

| Beschrijving | Notitie | Terug te vinden op plannen |
|---|---|---|
| Fiche 14: dak | Het dak is bekleedt met kleipannen en derhalve niet asbestverdacht | Plan 1.1: Hoofdgebouw plan |
