# Asbestinventarisatetest

Oostmalsesteenweg 53, 2520 Ranst

Attestnummer : 20230119-000052.000

Uitgegeven op : 19.01.2023

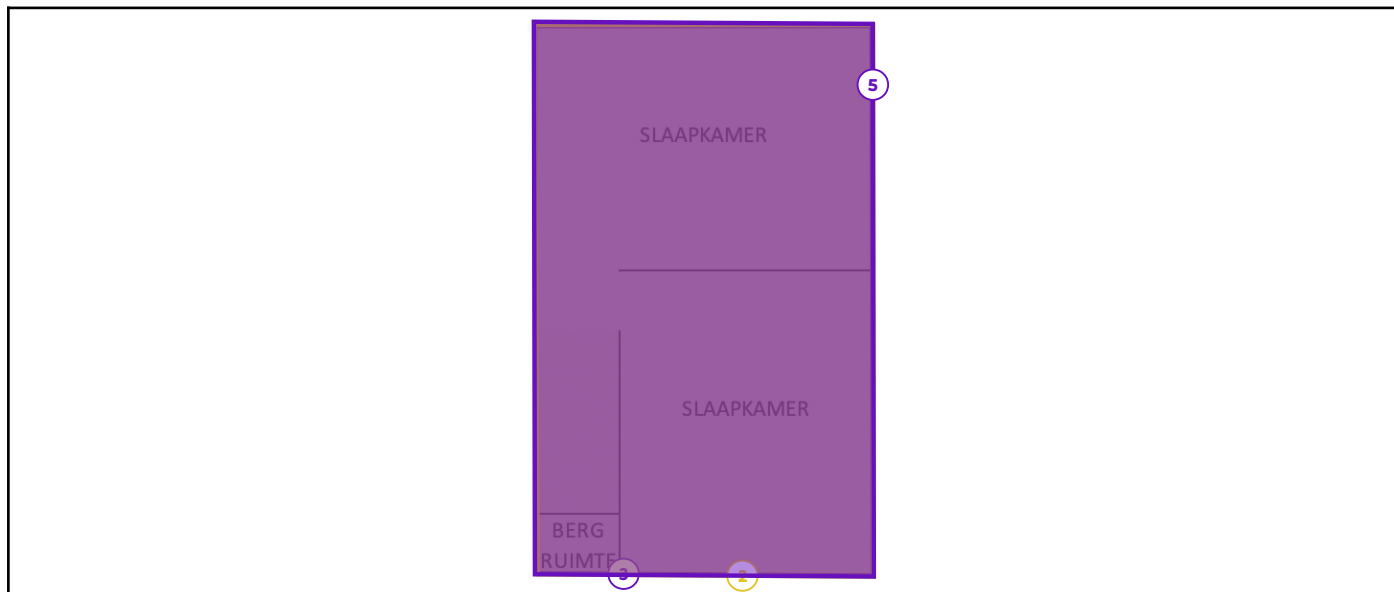
## Plan 1.2: 1e verdieping

| Beschrijving | Type | Actie |
|---|---|---|
| 2. Onderdak | Asbestmateriaal | Zorgvuldig beheren |

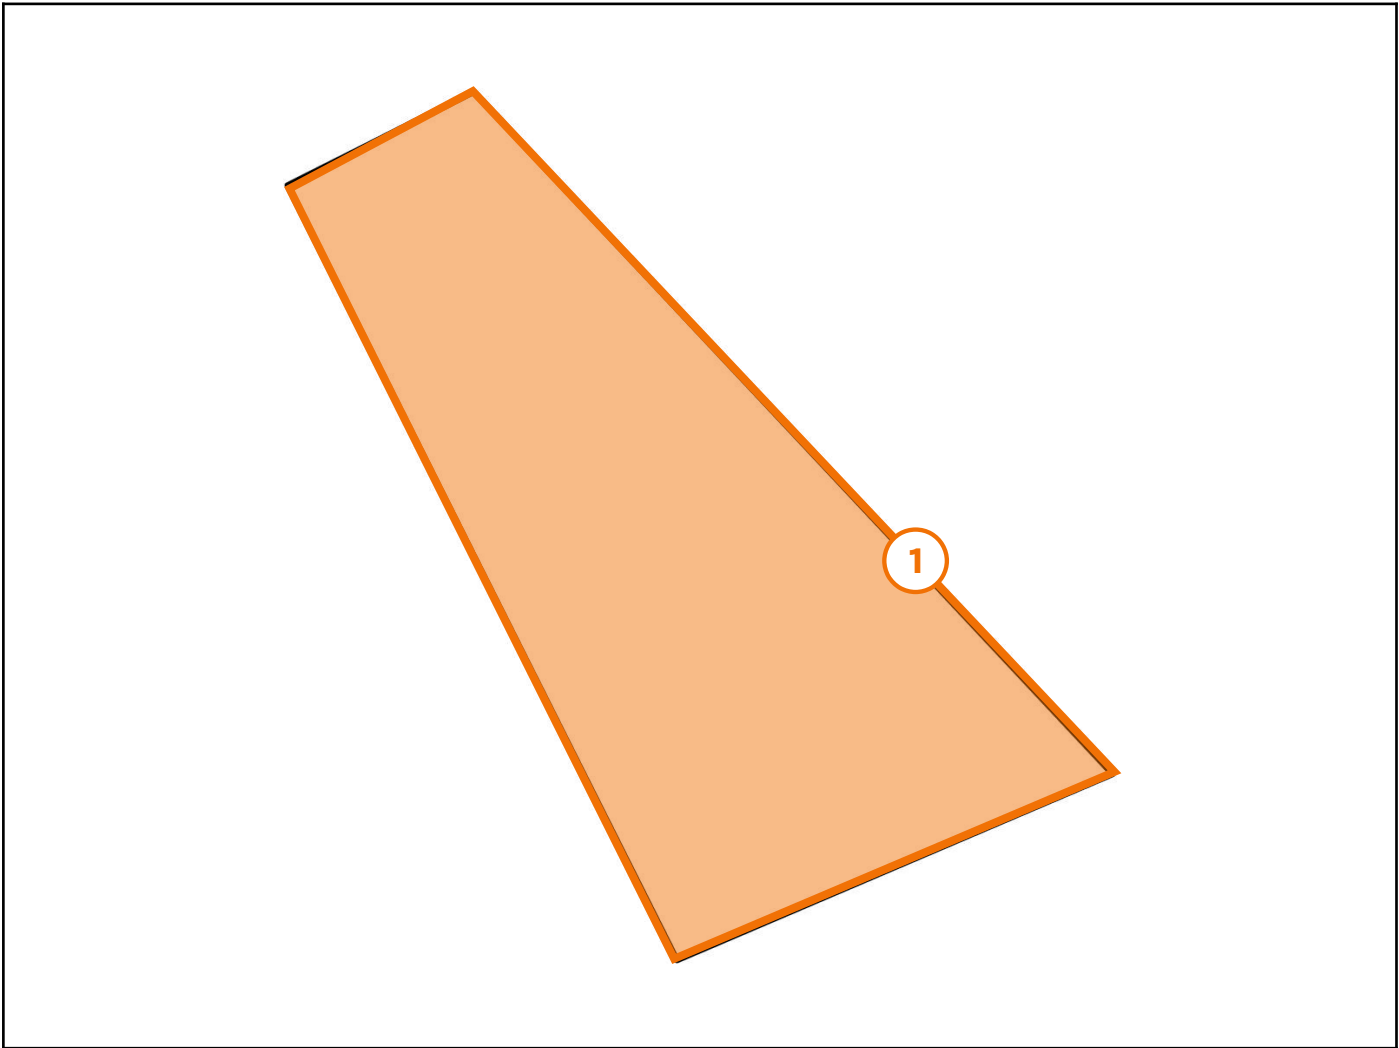
### Plan 3.1: Bijgebouw - Achteraan

| Beschrijving | Type | Actie |
|---|---|---|
| 1. Golfplaten - bijgebouw | Asbestmateriaal | Verwijderen |

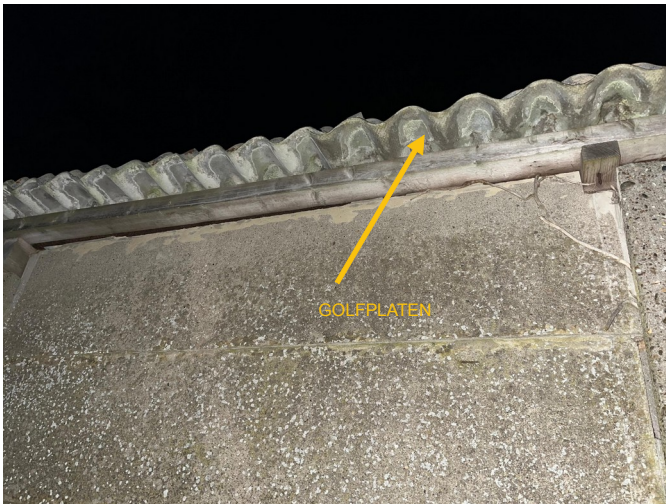
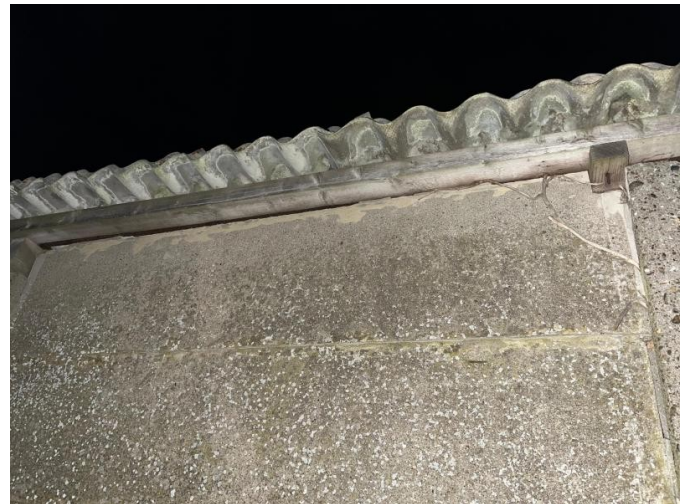
Overzichtsfoto

Detailfoto

Het asbestmateriaal valt onder de mijlpaal van 2034.

Verwijderen

| Eindbeoordeling materiaalisico | Laag materiaalisico en/of verlaagde kans op vezelvrijgave |

| Asbestsoort (vezeltype) | Crocidoliet aanwezig |
| Toestand van het materiaal | Licht beschadigd, licht verweerd. Intact materiaal type Pical – asbestboard of categorie III 'gebondenheid' |

| Beschrijving | Golfplaten - bijgebouw |
| Hoeveelheid (oppervlakte - aantal) | • 20,00 m <sup>2</sup> - 1 stuk |

- Zorg voor een veilig beheer. Vermijd het beschadigen van het asbestmateriaal. Controleer de toestand jaarlijks op wijzigingen.

- Eenvoudige handelingen: mag via doe-het-zelf of door werknemer(s) met opleidingsattest eenvoudige handelingen  
Het gebruik via eenvoudige handelingen ter verwijdering van de golfplaten is toegestaan mits deze in zijn geheel weggehaald kunnen worden. Daarbij mag geen snelroterend gereedschap (zoals slijpmachine, boor...) gebruikt worden om verspreiding van vezels te voorkomen. Tijdens de verwijderingswerken dienen de platen ten allen tijde vochtig te zijn en is het dragen van veiligheidskleding verplicht (FFP3-mondmasker, handschoenen, beschermingspak...).
- Eenvoudige handelingen: enkel door erkend asbestverwijderaar  
Voor de verwijdering kan er ook steeds beroep gedaan worden op een erkend asbestverwijderaar. Vooral indien de platen niet zonder te breken weggehaald kunnen worden.

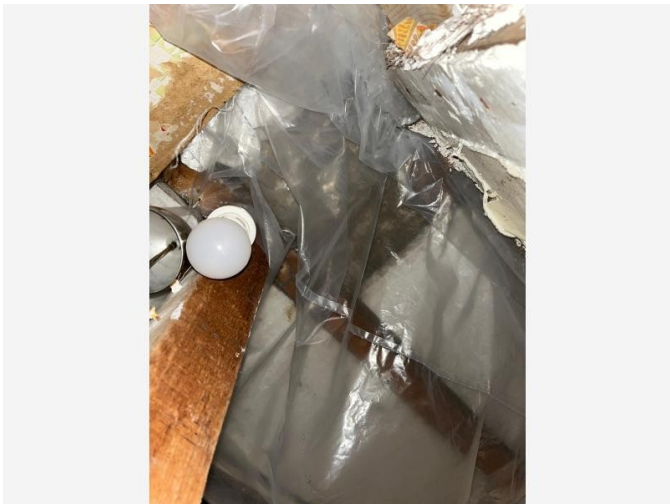
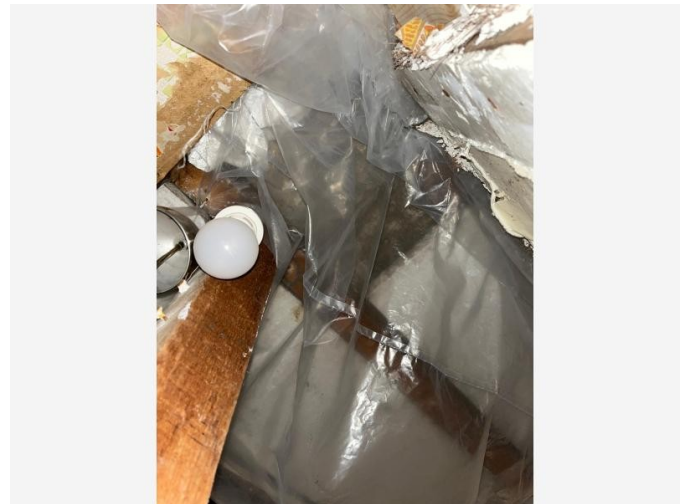
Overzichtsfoto

Detailfoto

Het asbestmateriaal valt onder de mijlpaal van 2040.

Zorgvuldig beheren

| Eindbeoordeling materiaalrisico | Zeer laag materiaalrisico en/of zeer lage kans op vezelvrijgave |

| Toestand van het materiaal | Onbeschadigd, niet verweerd |

| Beschrijving | Onderdak |

| Opmerking | <p>In de bergruimte is het mogelijk om het onderdak te inspecteren. Onder de plasticfolie zijn grijsachtige onderdakplaten zichtbaar, waarschijnlijk van het type menuiserie. Enkel jaren geleden werd een klein deel van het dak reeds vervangen, waarbij asbesthoudend materiaal, waaronder een asbesthoudend onderdak werd aangetroffen. Al deze elementen samen zorgen ervoor dat ook deze platen als asbestverdacht kunnen beschouwd worden.</p> |

- Zorg voor een veilig beheer. Vermijd het beschadigen van het asbestmateriaal. Controleer de toestand jaarlijks op wijzigingen.

- Eenvoudige handelingen: mag via doe-het-zelf of door werknemer(s) met opleidingsattest eenvoudige handelingen  
Het gebruik via eenvoudige handelingen ter verwijdering van de onderdakplaten is toegestaan mits deze in zijn geheel weggehaald kunnen worden. Daarbij mag geen snelroterend gereedschap (zoals slijpmachine, boor...) gebruikt worden om verspreiding van vezels te voorkomen. Tijdens de verwijderingswerken dienen de platen ten allen tijde vochtig te zijn en is het dragen van veiligheidskleding verplicht (FFP3-mondmasker, handschoenen, beschermingspak...).
- Eenvoudige handelingen: enkel door erkend asbestverwijderaar  
Voor de verwijdering kan er ook steeds beroep gedaan worden op een erkend asbestverwijderaar. Vooral indien de platen niet zonder te breken weggehaald kunnen worden.

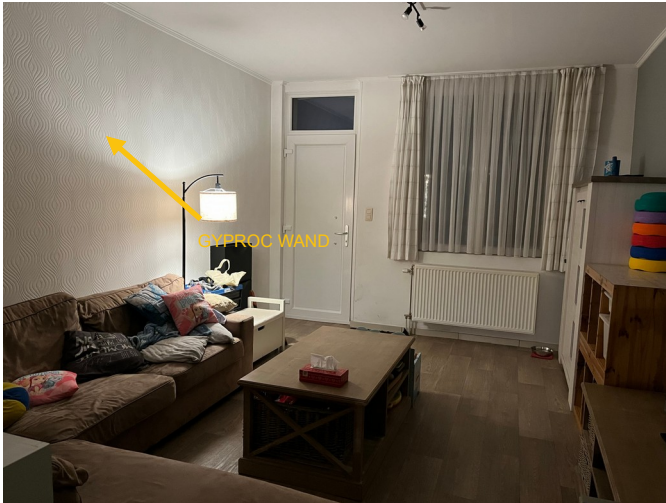
Situeringsfoto

**Reden:** Er is geen volledige risicobeoordeling mogelijk

**Uitleg van de asbestdeskundige:** De wanden zijn allemaal voorzien van een gyproc voorzetwand - hierdoor is een risicobeoordeling niet mogelijk van het pleisterwerk.

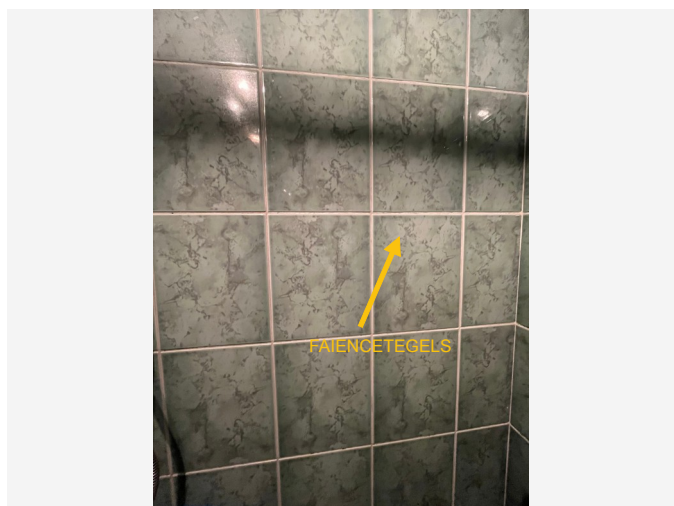
Vrije foto

In de badkamer werden er faïencetegels aangetroffen worden. De lijm die gebruikt werd om deze tegels te bevestigen tegen de muur bevat mogelijk asbestvezels. Dit kan enkel vastgesteld worden bij een destructief onderzoek, hetgeen niet het voorwerp was bij de opmaak van dit attest. Indien er werkzaamheden zouden plaatsvinden, dient men hiervoor extra waakzaam te zijn.

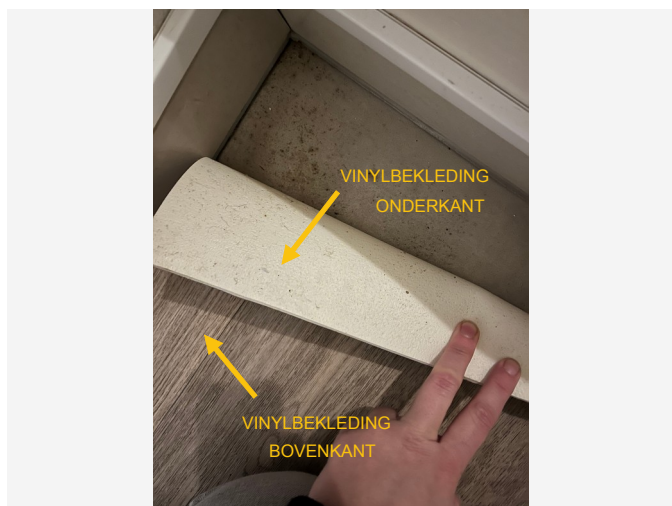
Vrije foto

In de woning kan er een vinylvloerbekleding teruggevonden worden. Deze is volledig opgebouwd in een synthetische stof, is flexibel en bestaat niet uit een kartonachtige onderkant en er zijn geen vezels zichtbaar. Hierdoor kunnen deze uitgesloten worden als niet-asbestverdacht.

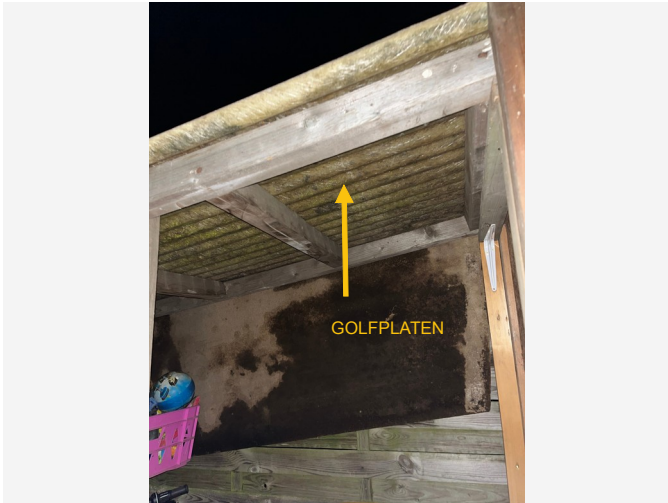
Vrije foto

De golfplaten op het dak van het bijgebouw zijn van plastic en kunnen dus als niet-asbestverdacht beschouwd worden.

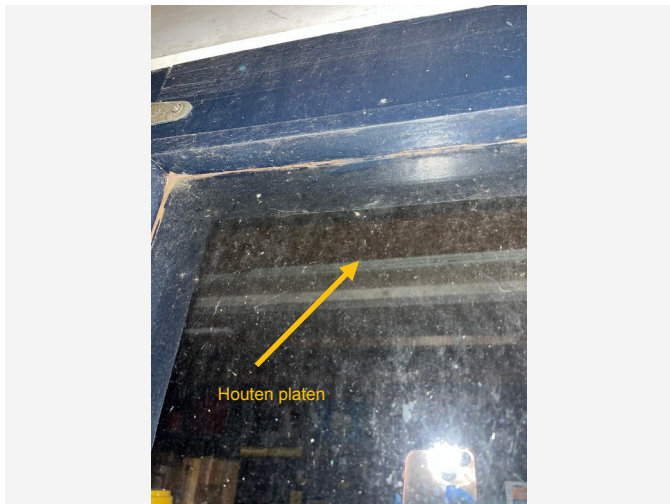
Vrije foto

De platen op het dak van het bijgebouw zijn van hout en kunnen dus als niet-asbestverdacht beschouwd worden.
