# Asbestinventarisatetest

Sint-Amelbergalaan 53B, 9140 Temse

Attestnummer : **20260324-000494.000**

## Zone 1: Appartement 2V

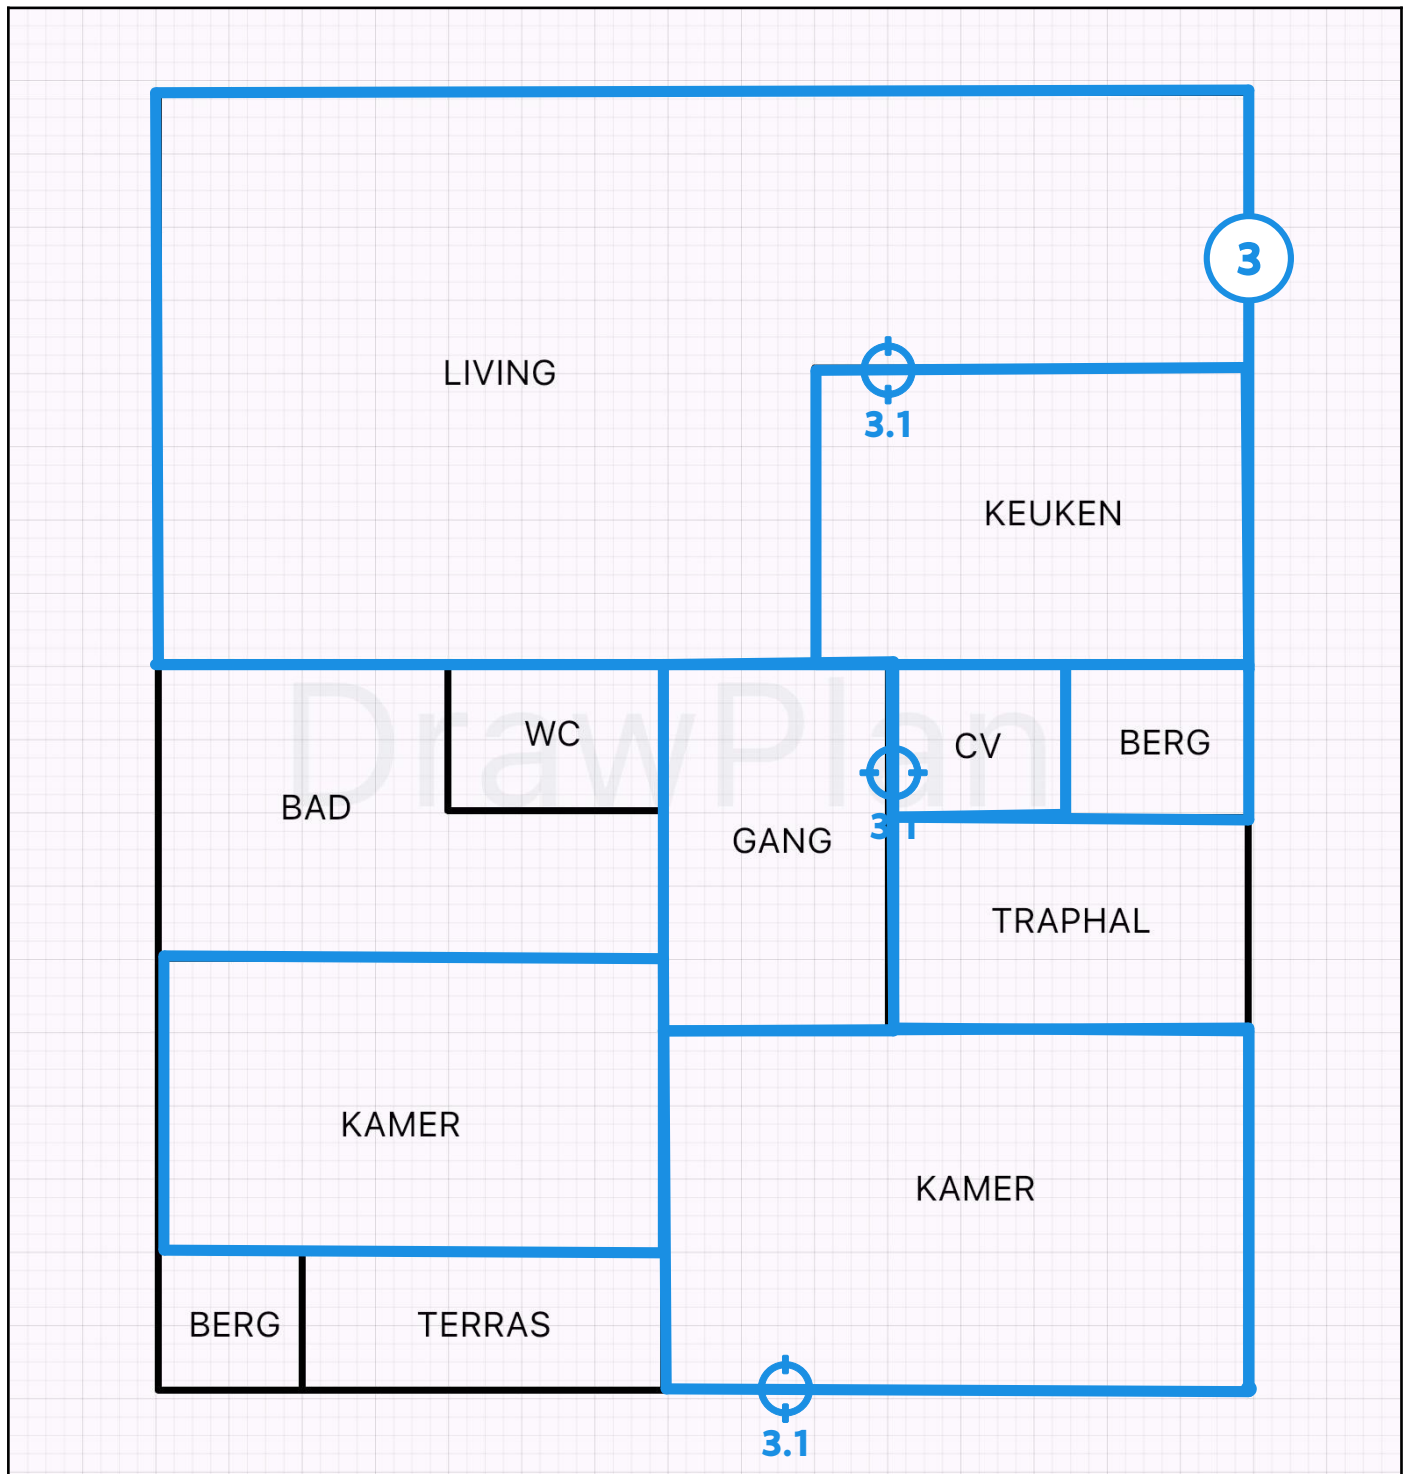
## Plan 1.1: 2V - pleisterwerk muur

| Beschrijving | Type | Actie |
|---|---|---|
| 3. pleisterwerk muur | Geen asbest | - |
| 3.1 Code: staal pleisterwerk muur | Mengmonster | - |

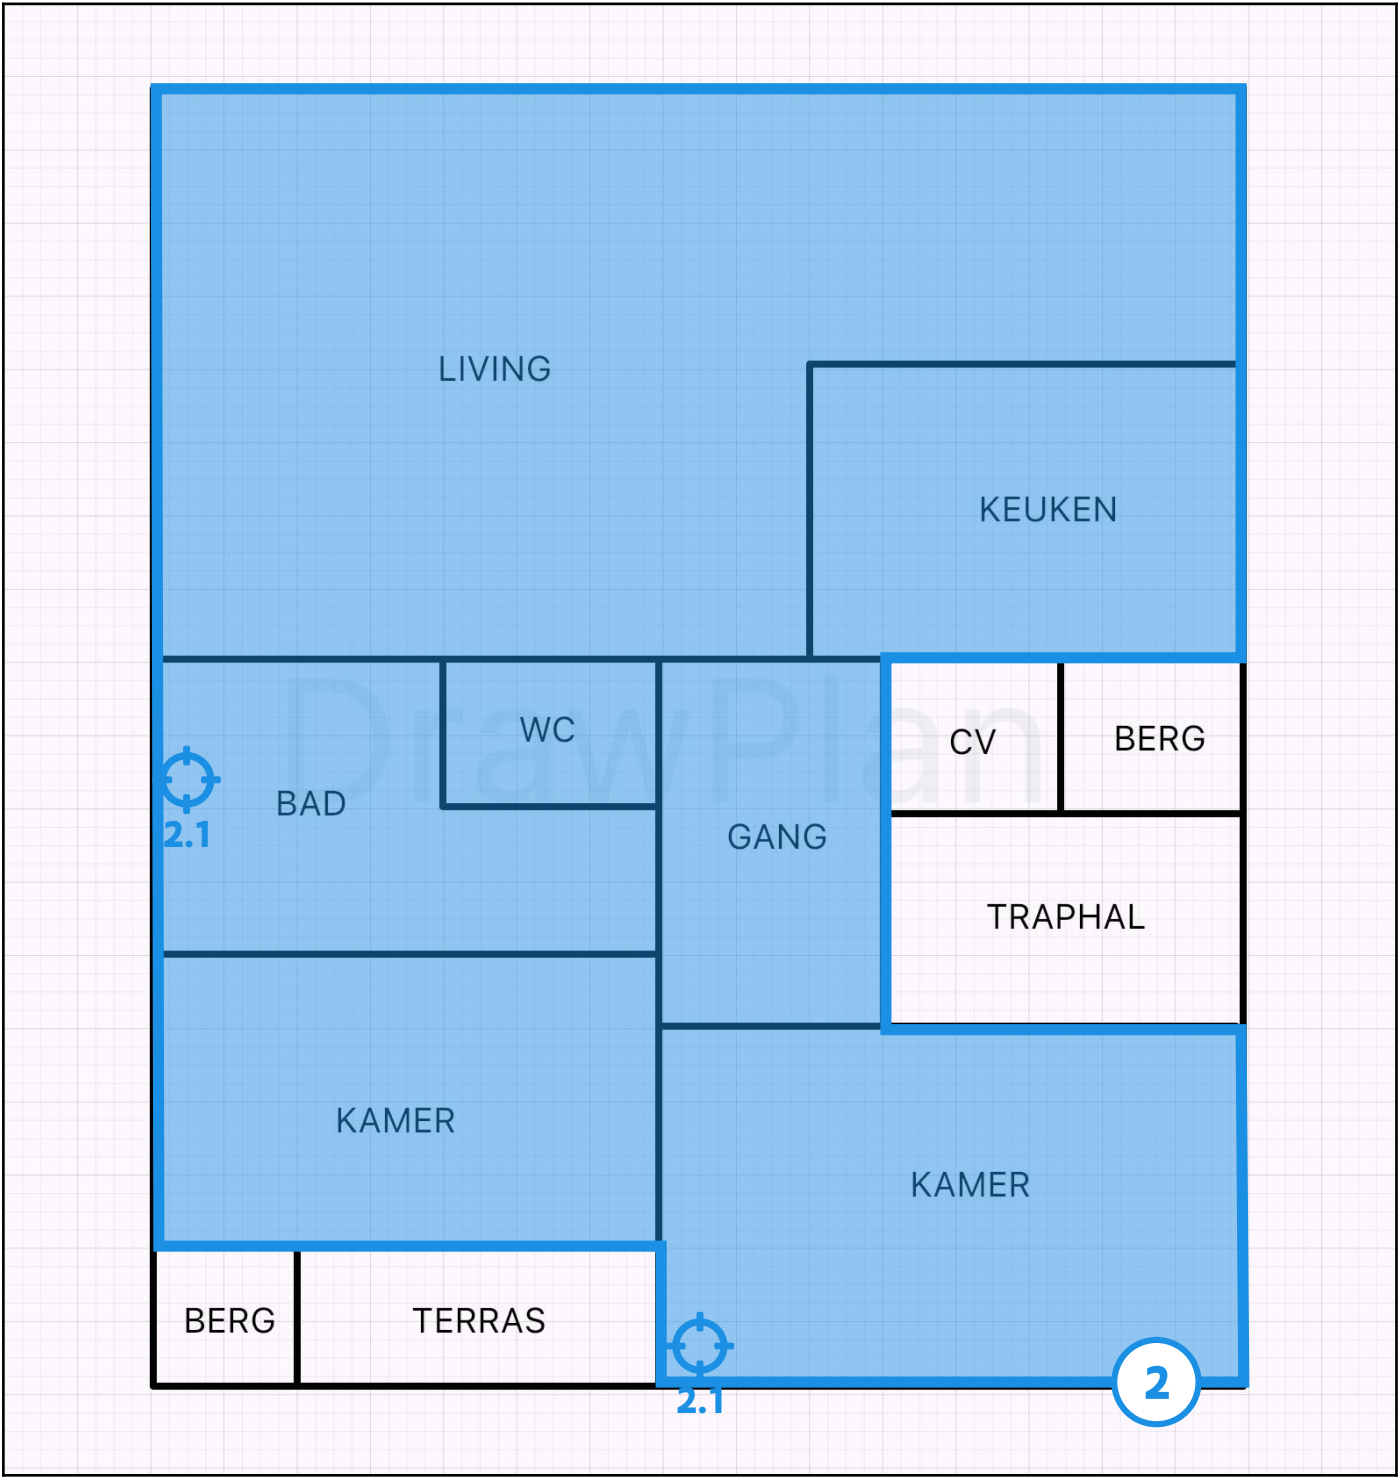
# Plan 1.2: 2V - pleisterwerk plafond

| Beschrijving | Type | Actie |
|---|---|---|
| 2. Pleisterwerk plafond | Geen asbest | - |
| 2.1 Code: staal pleisterwerk plafond | Mengmonster | - |

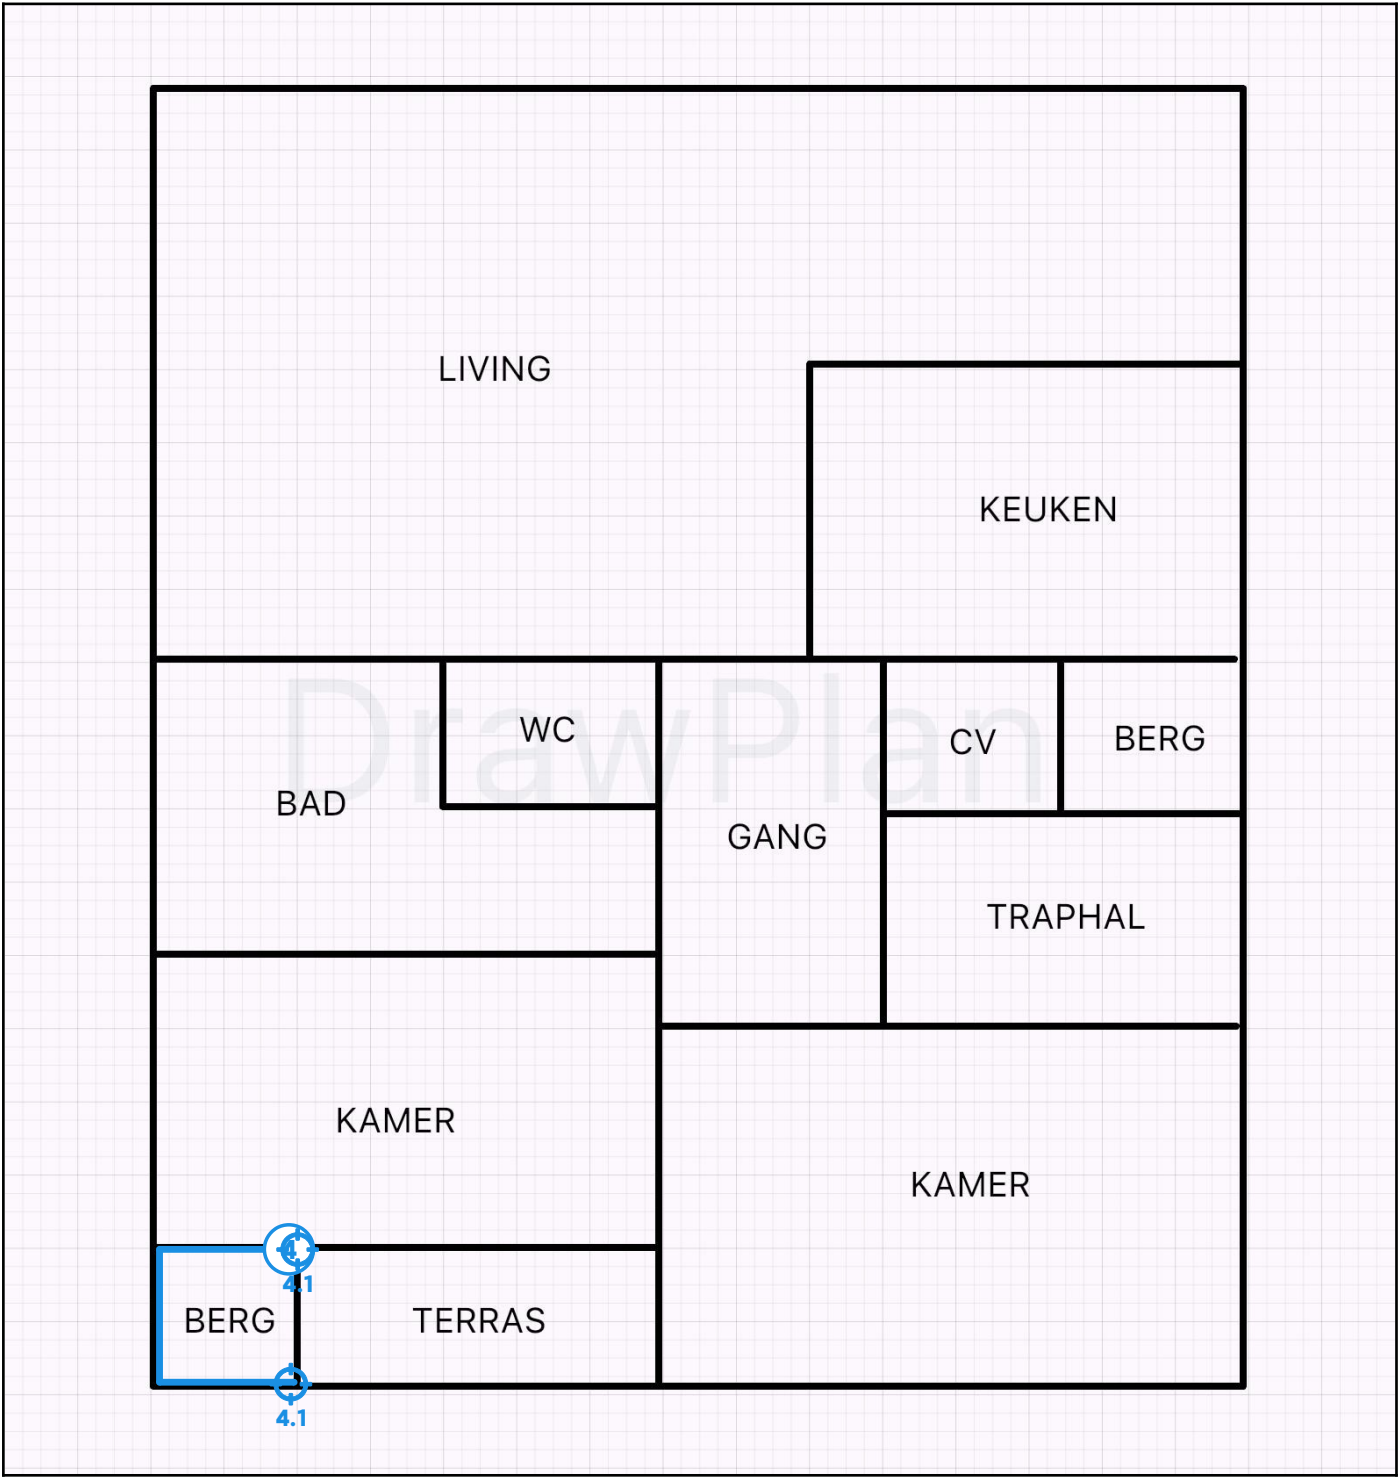
# Plan 1.3: 2V - cementering berg

| Beschrijving | Type | Actie |
|---|---|---|
| 4. Cementering | Geen asbest | - |
| 4.1 Code: staal cementering | Mengmonster | - |

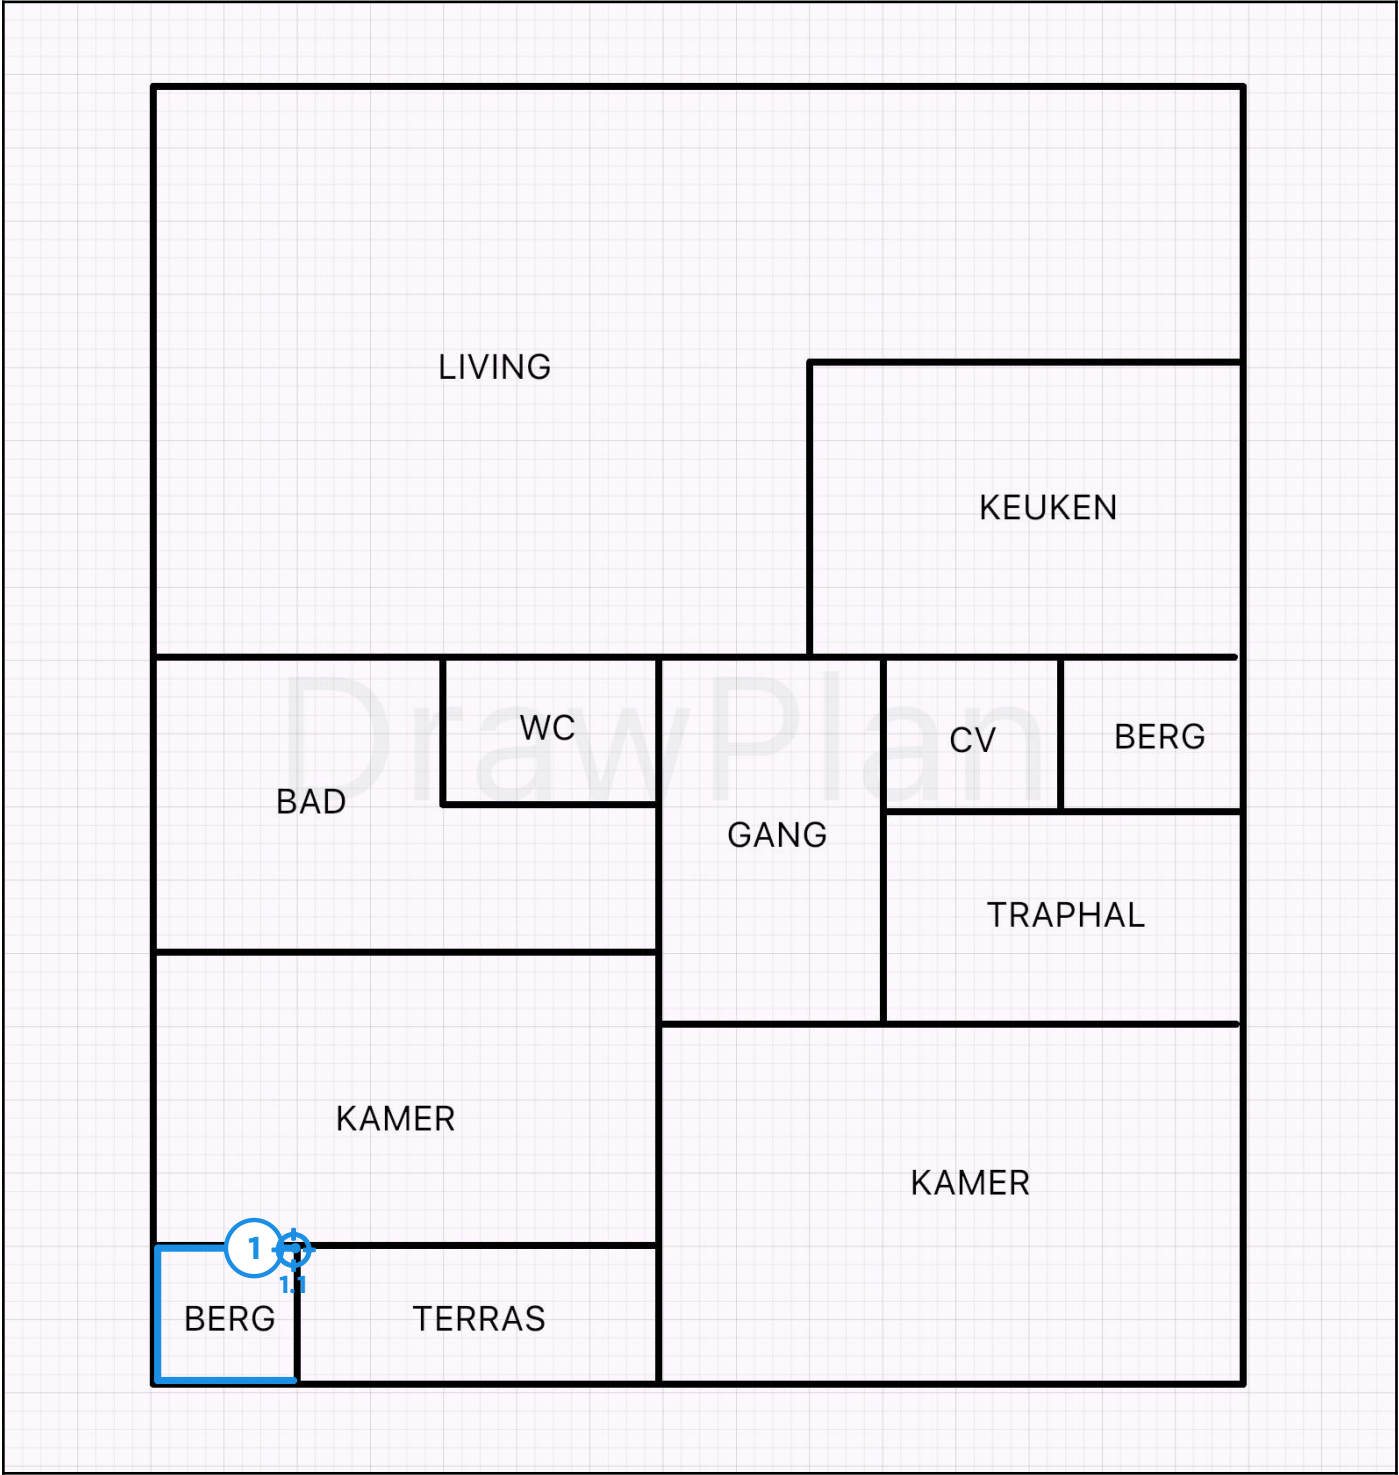
# Plan 1.4: 2V - roofing berg

| Beschrijving | Type | Actie |
|---|---|---|
| 1. roofing terras | Geen asbest | - |
| 1.1 Code: staal roofing terras | Puntmonster | - |

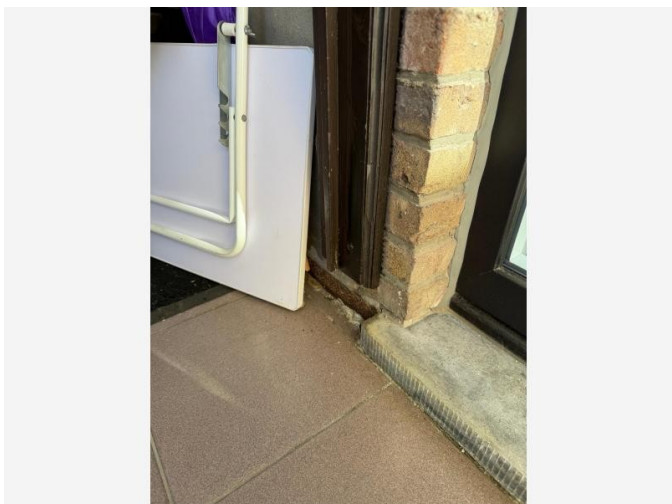
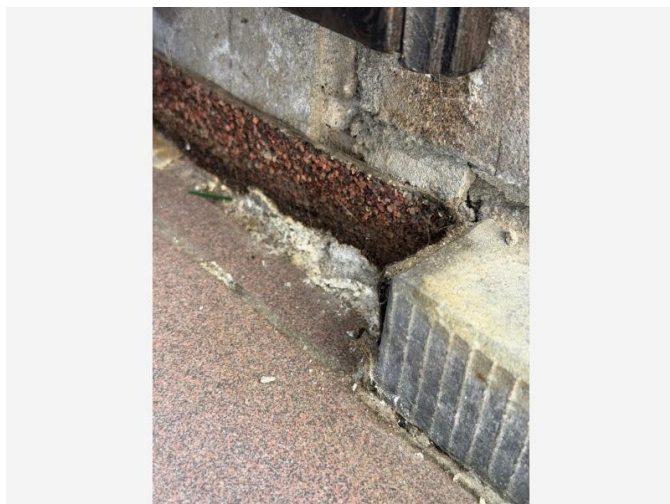
## Fiche 1: roofing terras

Geen asbest

| # | Type | Referentie | Resultaat |
|---|---|---|---|
| 1.1 | Puntmonster | staal roofing terras | Geen asbest |

| Beschrijving | roofing terras |
| Primaire drager | Plat dak |
| Bindmiddel van materiaal | Bitumen (roofing, teer, asfalt) |

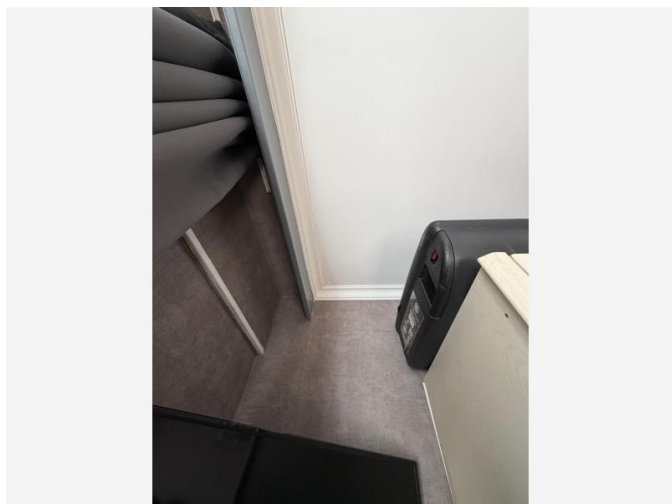
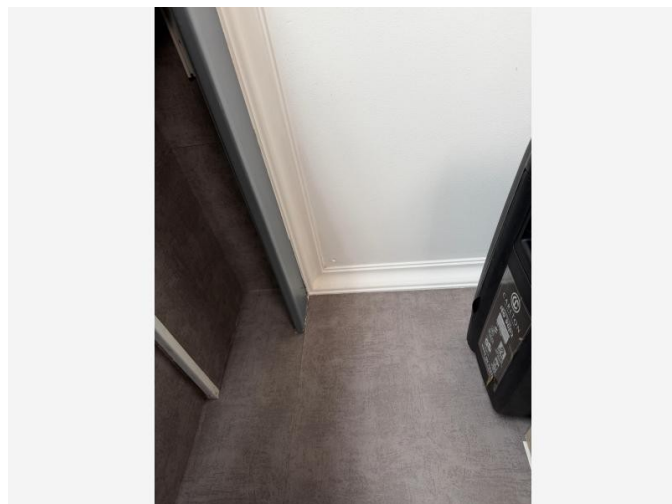
## Fiche 2: Pleisterwerk plafond

Geen asbest

| # | Type | Referentie | Resultaat |
|---|---|---|---|
| 2.1 | Mengmonster | staal pleisterwerk plafond | Geen asbest |

| Beschrijving | Pleisterwerk plafond |
| Opmerking | Volgende ruimtes bemonsterd:<br>- individuele ruimte: slaapkamer<br>- natte ruimte: badkamer<br>- trappenhal: geen individuele inkom<br>- stookruimte: geen pleisterwerk |

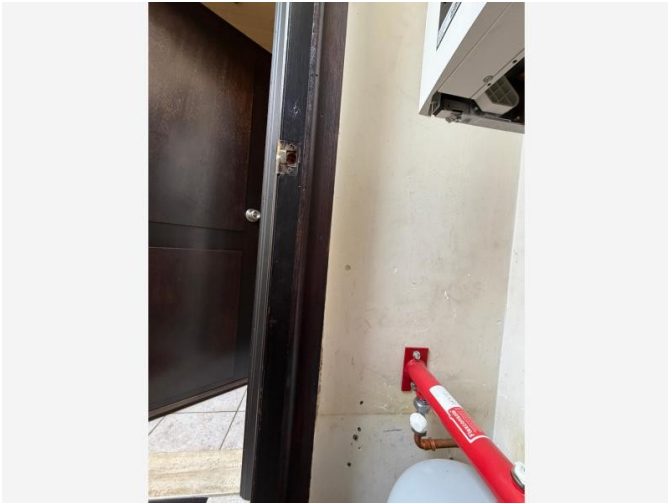
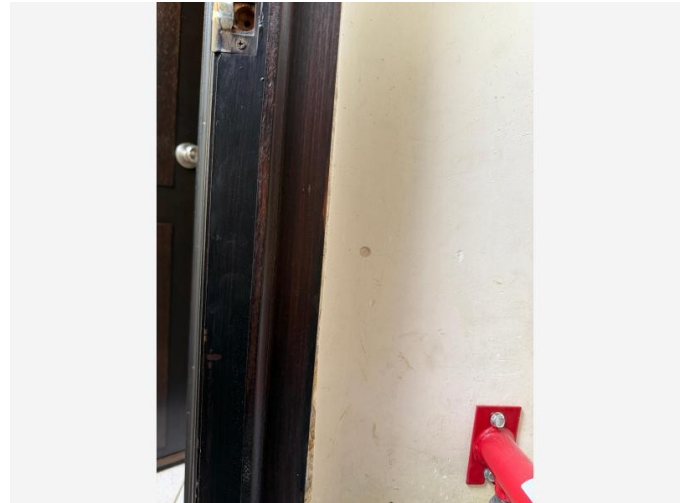
## Fiche 3: pleisterwerk muur

Geen asbest

| # | Type | Referentie | Resultaat |
|---|---|---|---|
| 3.1 | Mengmonster | staal pleisterwerk muur | Geen asbest |

| Beschrijving | pleisterwerk muur |
| Opmerking | Volgende ruimtes bemonsterd:<br>- individuele ruimte: slaapkamer<br>- natte ruimte: keuken<br>- trappenhal: geen individuele traphal<br>- stookruimte: CV |

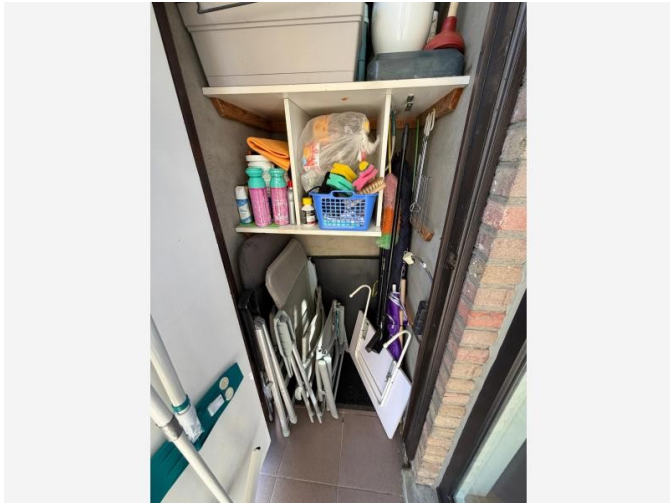
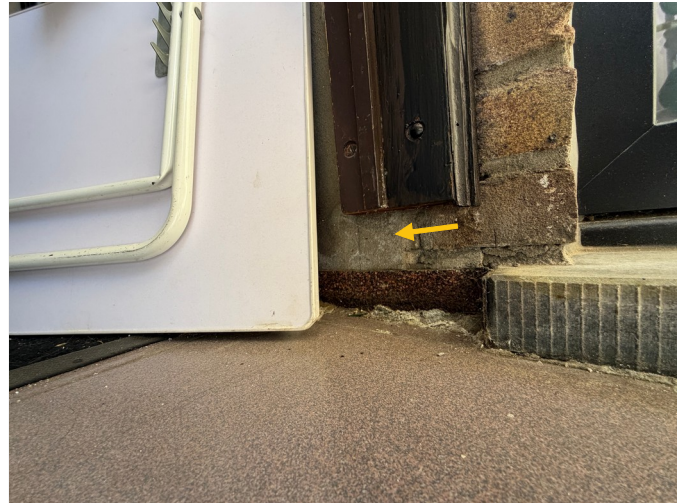
## Fiche 4: Cementering

Geen asbest

| # | Type | Referentie | Resultaat |
|---|---|---|---|
| 4.1 | Mengmonster | staal cementering | Geen asbest |

| Beschrijving | Cementering |
| Opmerking | Gewicht is ruwe schatting. |

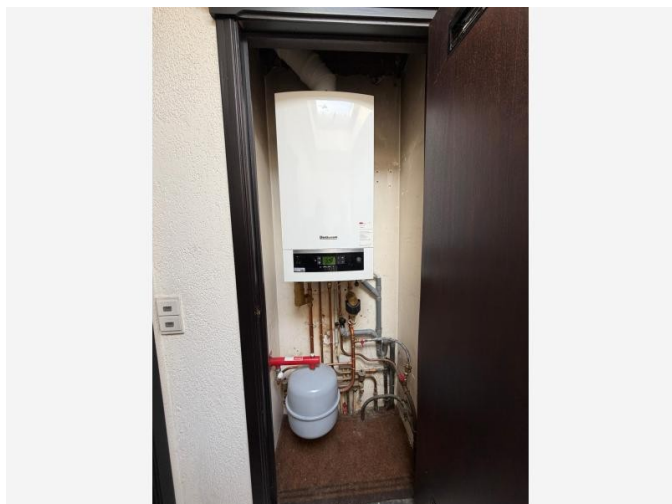
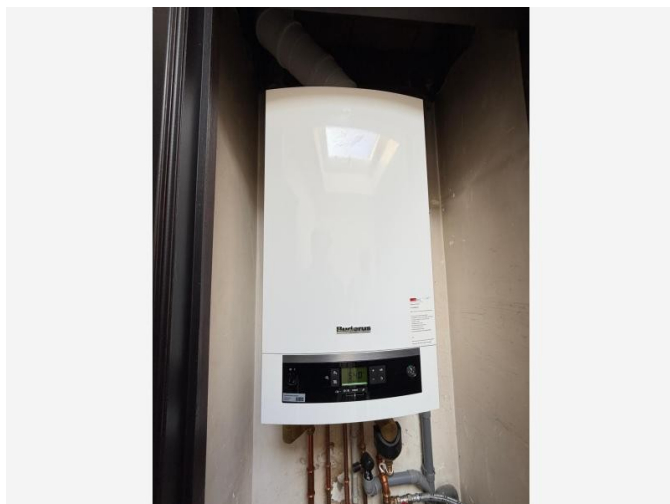
### Fiche 5: Ketel

| Beschrijving | Notitie | Terug te vinden op plannen |
|---|---|---|
| Fiche 5: Ketel | Ketel na 2001. (niet verdacht) | - |

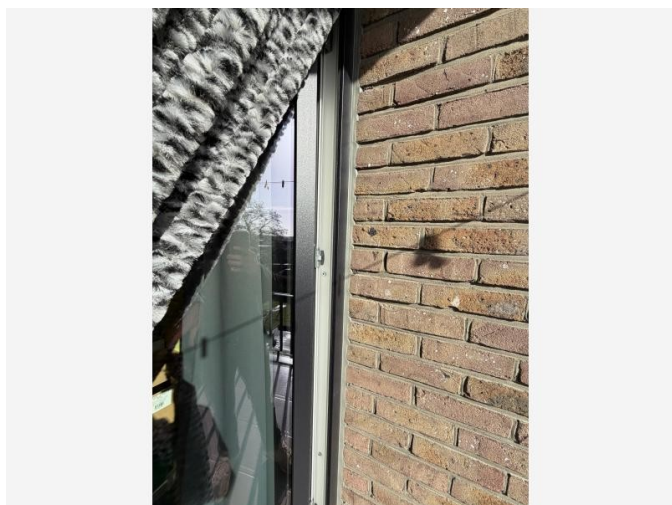
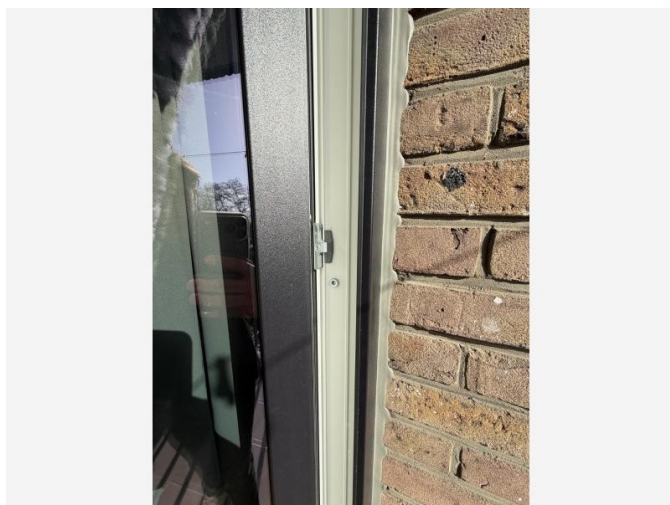
### Fiche 6: Mastiek ramen

| Beschrijving | Notitie | Terug te vinden op plannen |
|---|---|---|
| Fiche 6: Mastiek ramen | Aan al het schrijnwerk van de wooneenheid werd silicone vastgesteld. Dit tussen glas-kozijn en kozijn-metselwerk. | - |
