# Asbestinventarisatattest

Schaarbeeklei 8/02/1, 1800 Vilvoorde

Attestnummer : 20250516-000267.000

Uitgegeven op : 16.05.2025

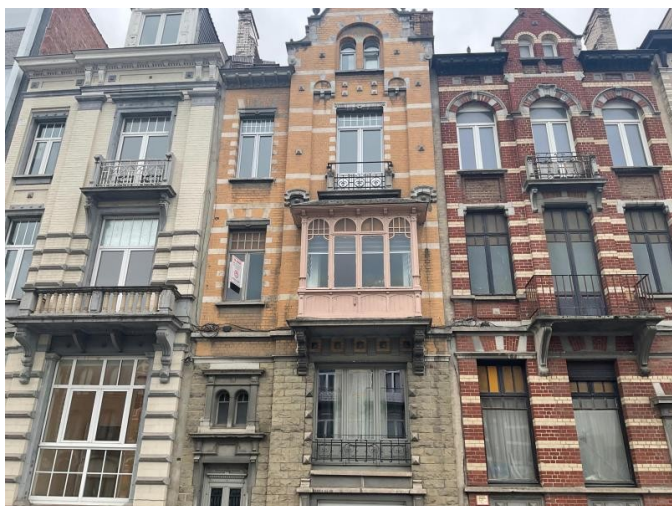
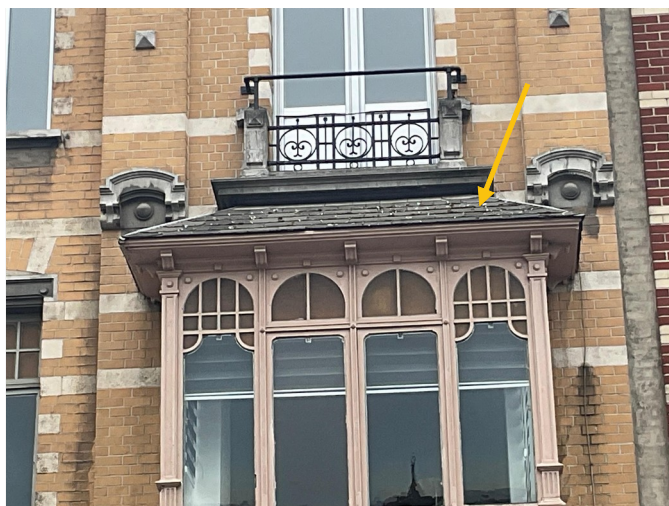
Het asbestmateriaal valt onder de mijlpaal van 2034.

| Eindbeoordeling materiaalrisico | Laag materiaalrisico en/of verlaagde kans op vezelvrijgave |

| Gebondenheid | Categorie 1: hechtgebonden in oorsprong |
| Asbestsoort (vezeltype) | Crocidoliet aanwezig |
| Toestand van het materiaal | Licht beschadigd, licht verweerd. Intact calciumsilicaatmateriaal of categorie III 'gebondenheid' |

| Beschrijving | Leien dak erker vooraan |

- Zorg voor een veilig beheer. Vermijd het beschadigen van het asbestmateriaal. Controleer de toestand jaarlijks op wijzigingen.
- Voer bijkomende staalname(s) uit.

- Eenvoudige handelingen: mag via doe-het-zelf of door werknemer(s) met opleidingsattest eenvoudige handelingen  
De techniek van de eenvoudige handelingen mag worden toegepast bij de verwijdering van deze toepassing .

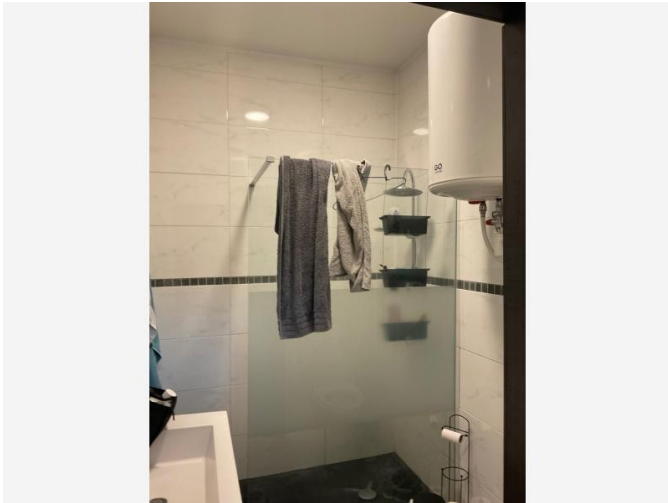
deze wanden zijn betegeld en de gebruikte tegellijm is niet waarneembaar zonder destructief onderzoek

Tegellijm kan asbesthoudend zijn, daarom is het aangeraden om extra onderzoek te laten uitvoeren bij renovatie of sloopwerken

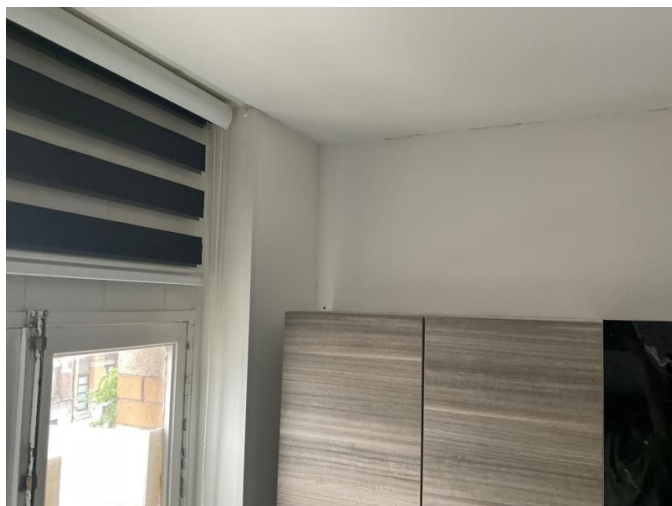
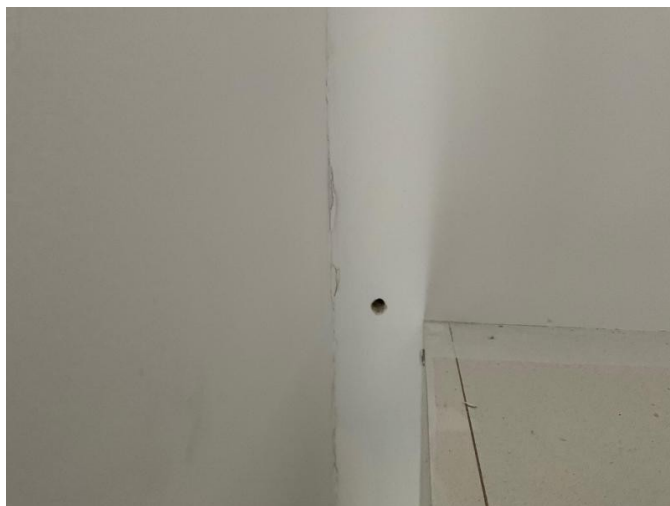
## Fiche 3: Pleisterwerk muren

Geen asbest

| # | Type | Referentie | Resultaat |
|---|---|---|---|
| 3.1 | Mengmonster | 25228/01 | Geen asbest |

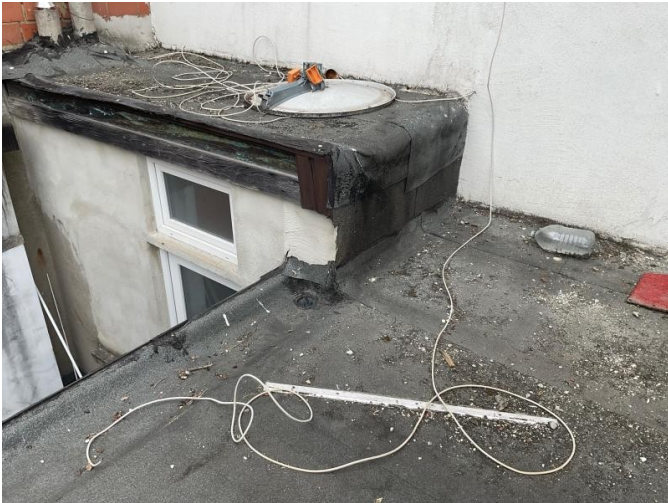
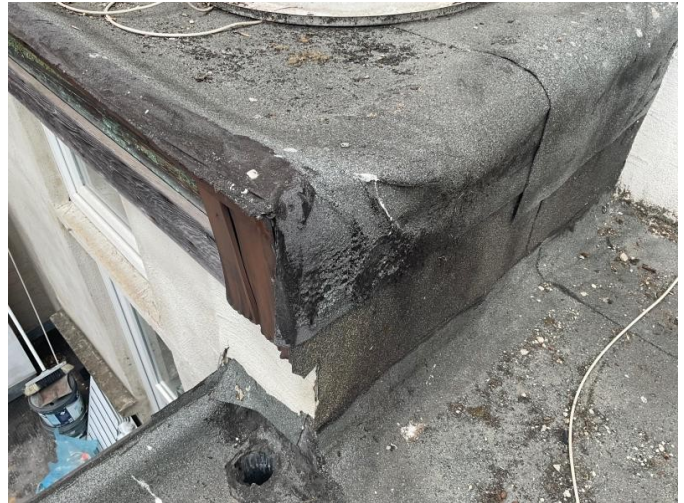
## Fiche 4: roofing plat dak

Geen asbest

| # | Type | Referentie | Resultaat |
|---|---|---|---|
| 4.1 | Puntmonster | 25228/02 | Geen asbest |

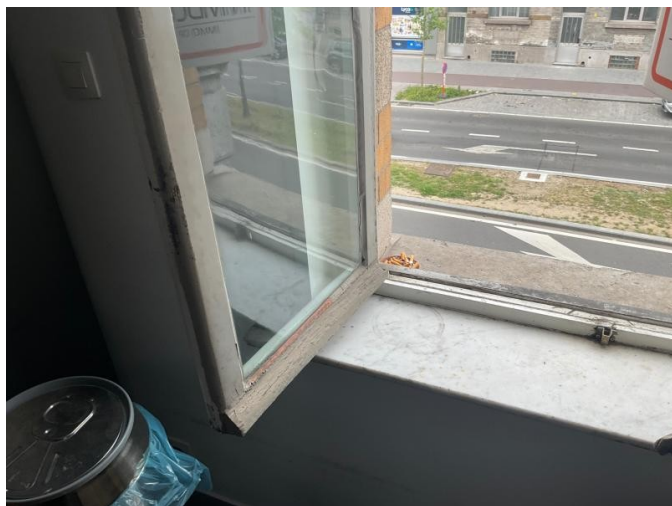
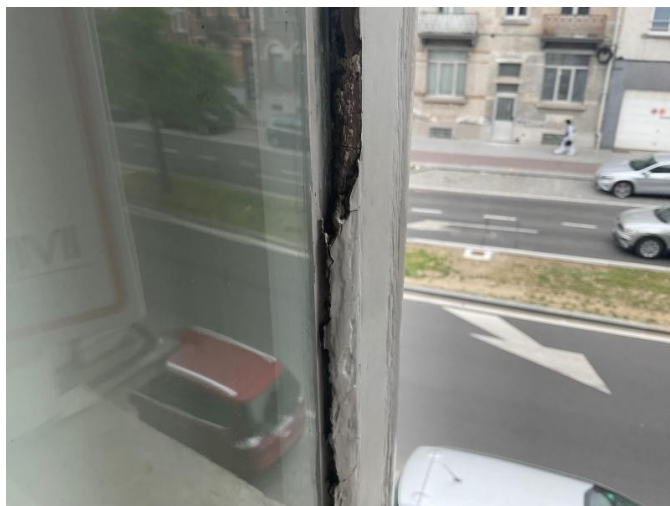
## Fiche 5: mastiek ramen

Geen asbest

| # | Type | Referentie | Resultaat |
|---|---|---|---|
| 5.1 | Mengmonster | 25228/03 | Geen asbest |
