# Asbestinventarisatetest

Achterbroeksteenweg 205/2, 2920 Kalmthout

Attestnummer : 20260319-000031.000

Uitgegeven op : 19.03.2026

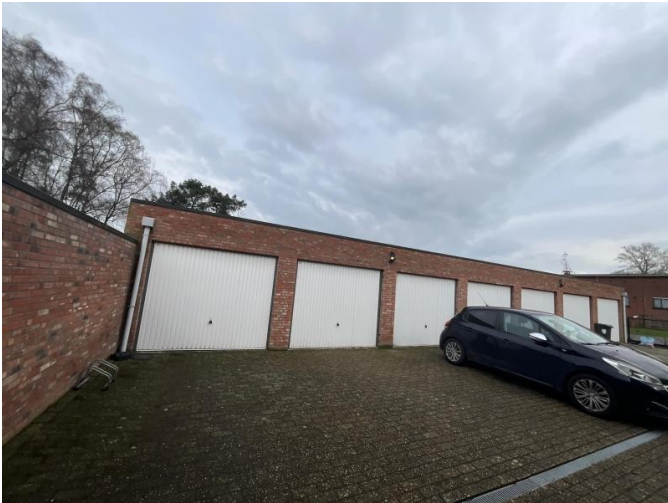
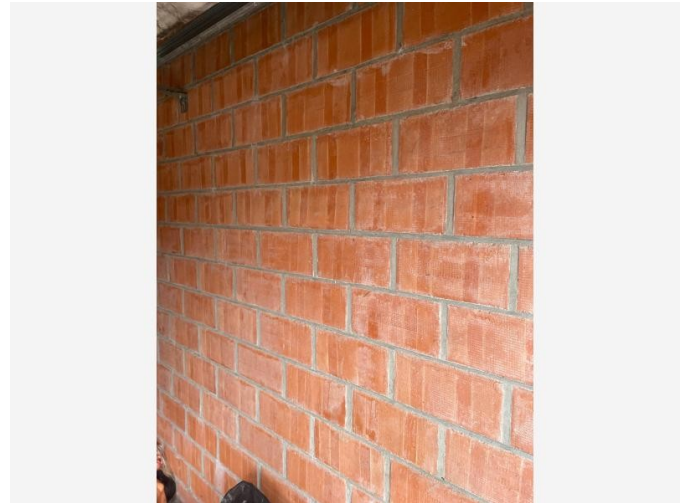
Geen waarneembare asbestverdachte materialen aangetroffen.

Basis voor advies	De asbestdeskundige beoordeelt het materiaal als niet-asbestverdacht.
-------------------	---

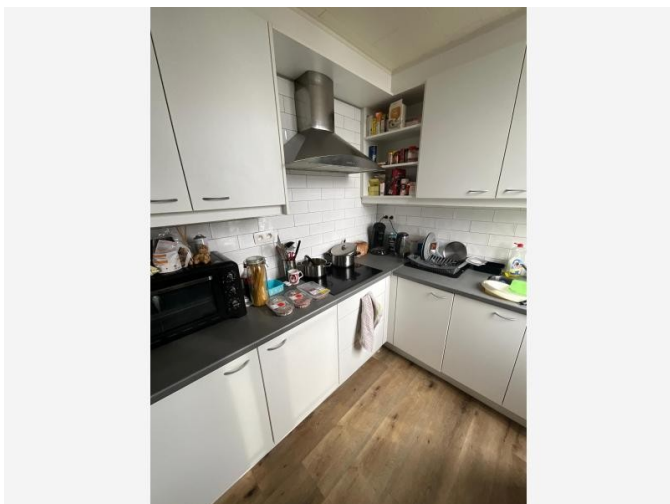
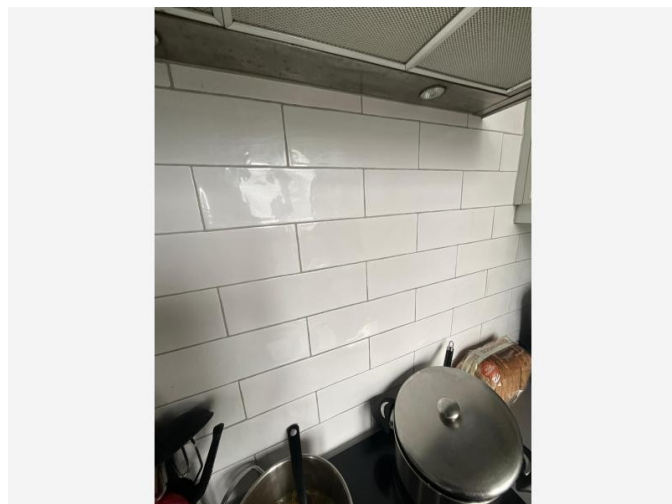
Binnenwanden en/of plafonds afgewerkt met een intacte laag faiencetegels zonder zichtbare beschadigingen. Inspectie van de onderliggende lijmlaag is niet mogelijk zonder uitbreiding naar een destructief onderzoek.

Basis voor advies	Beoordeling op basis van expertise, zonder een vaststelling door de asbestdeskundige.
-------------------	---

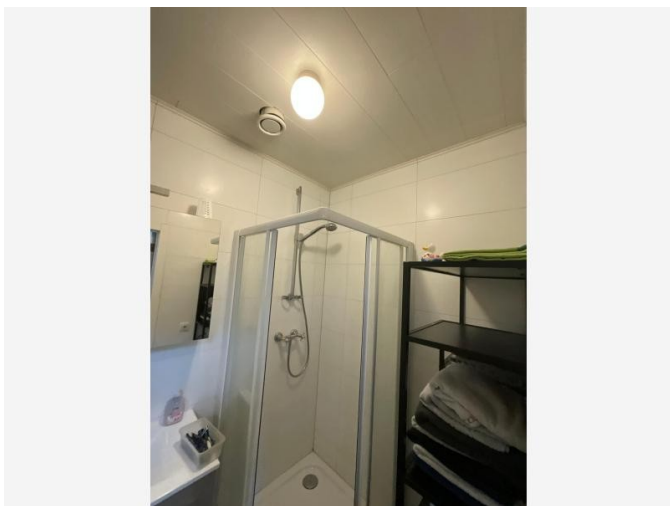
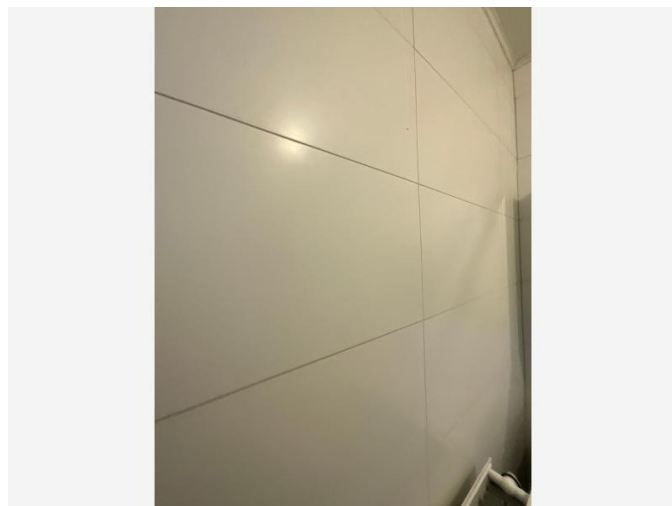
Binnenwanden en/of plafonds afgewerkt met een intacte laag faiencetegels zonder zichtbare beschadigingen. Inspectie van de onderliggende lijmlaag is niet mogelijk zonder uitbreiding naar een destructief onderzoek.

Basis voor advies	Beoordeling op basis van expertise, zonder een vaststelling door de asbestdeskundige.
-------------------	---

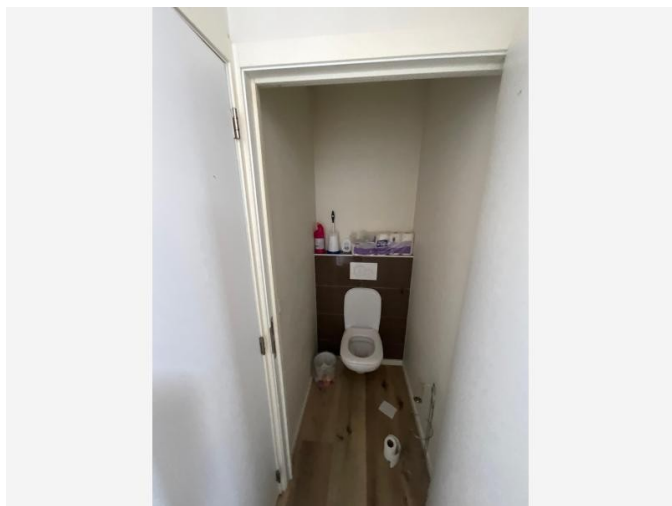
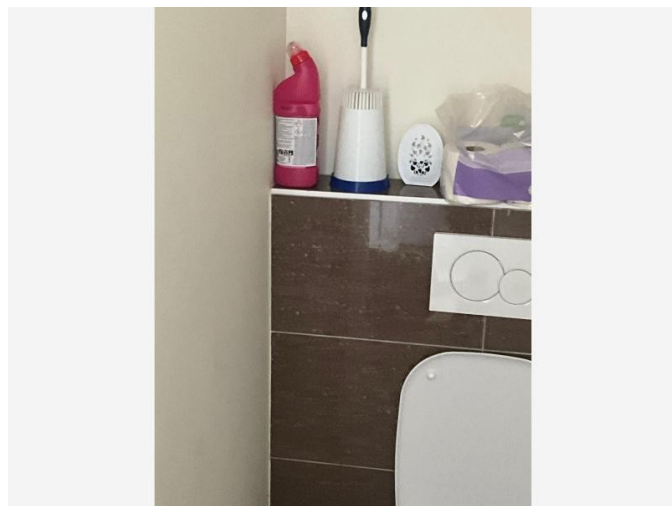
Binnenwanden en/of plafonds afgewerkt met een intacte laag faiencetegels zonder zichtbare beschadigingen. Inspectie van de onderliggende lijmlaag is niet mogelijk zonder uitbreiding naar een destructief onderzoek.

Basis voor advies	Beoordeling op basis van expertise, zonder een vaststelling door de asbestdeskundige.
-------------------	---
