# Asbestinventarisatattest

Nekkerspoelstraat 281, 2800 Mechelen

Attestnummer : 20251125-000299.000

Uitgegeven op : 25.11.2025

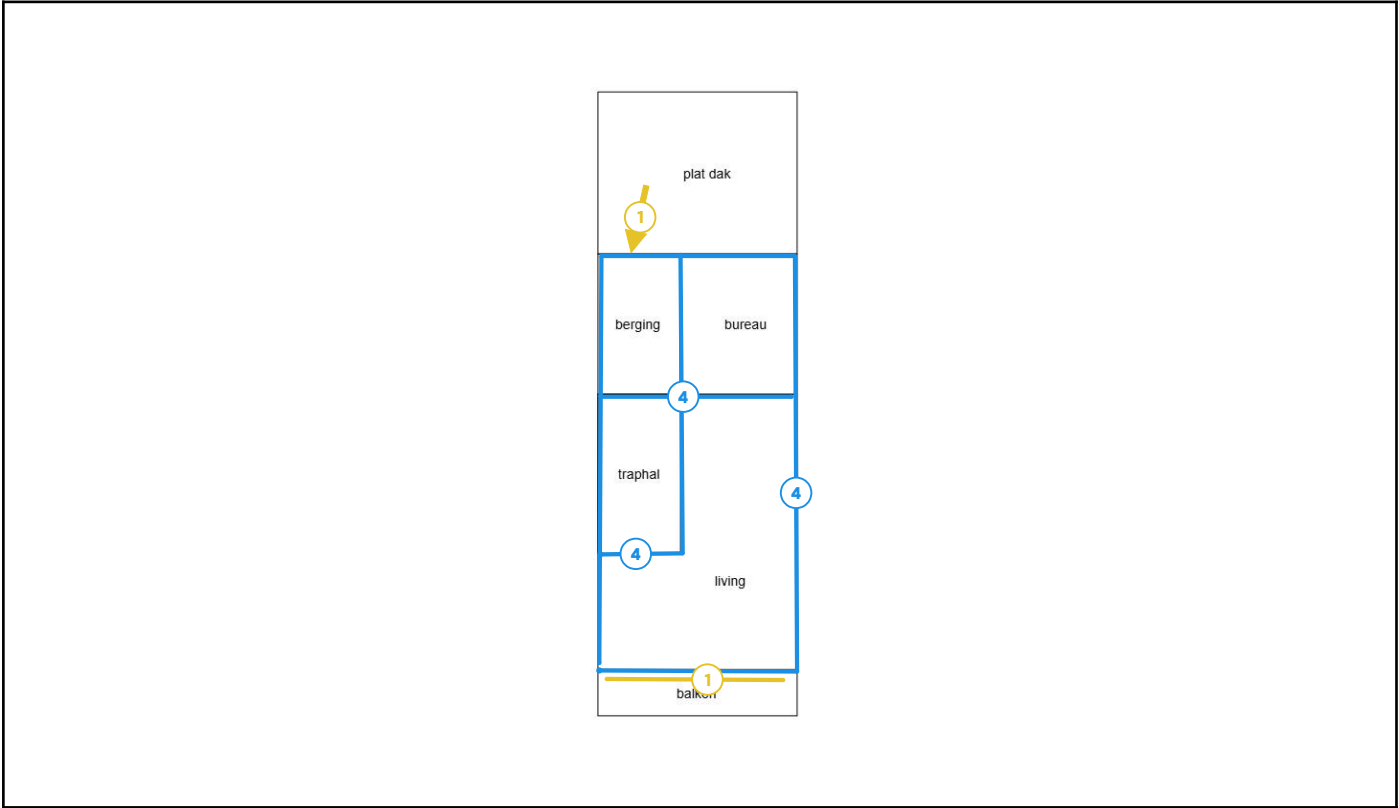
# Plan 1.4: Eerste verdieping

| Beschrijving | Type | Actie |
|---|---|---|
| 1. Mastiek/silicone: schrijnwerk-metselwerk | Asbestmateriaal | Zorgvuldig beheren |

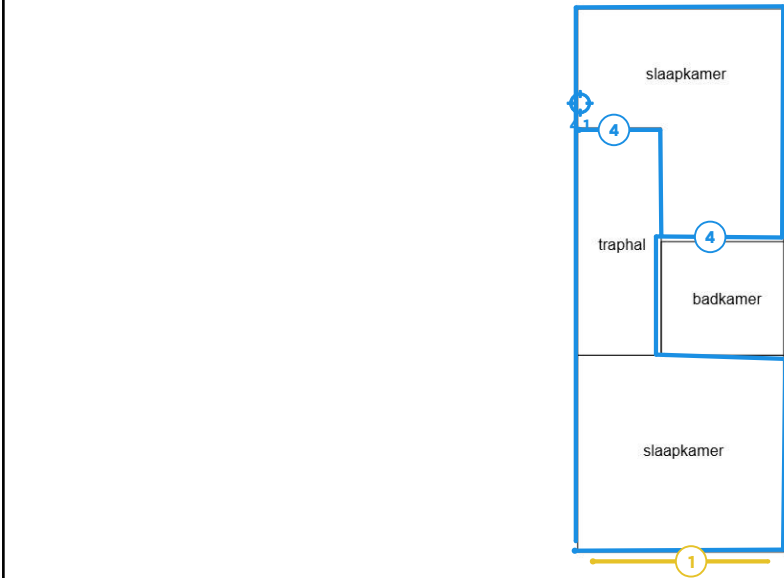
# Plan 1.6: Tweede verdieping

| Beschrijving | Type | Actie |
|---|---|---|
| 1. Mastiek/silicone: schrijnwerk-metselwerk | Asbestmateriaal | Zorgvuldig beheren |

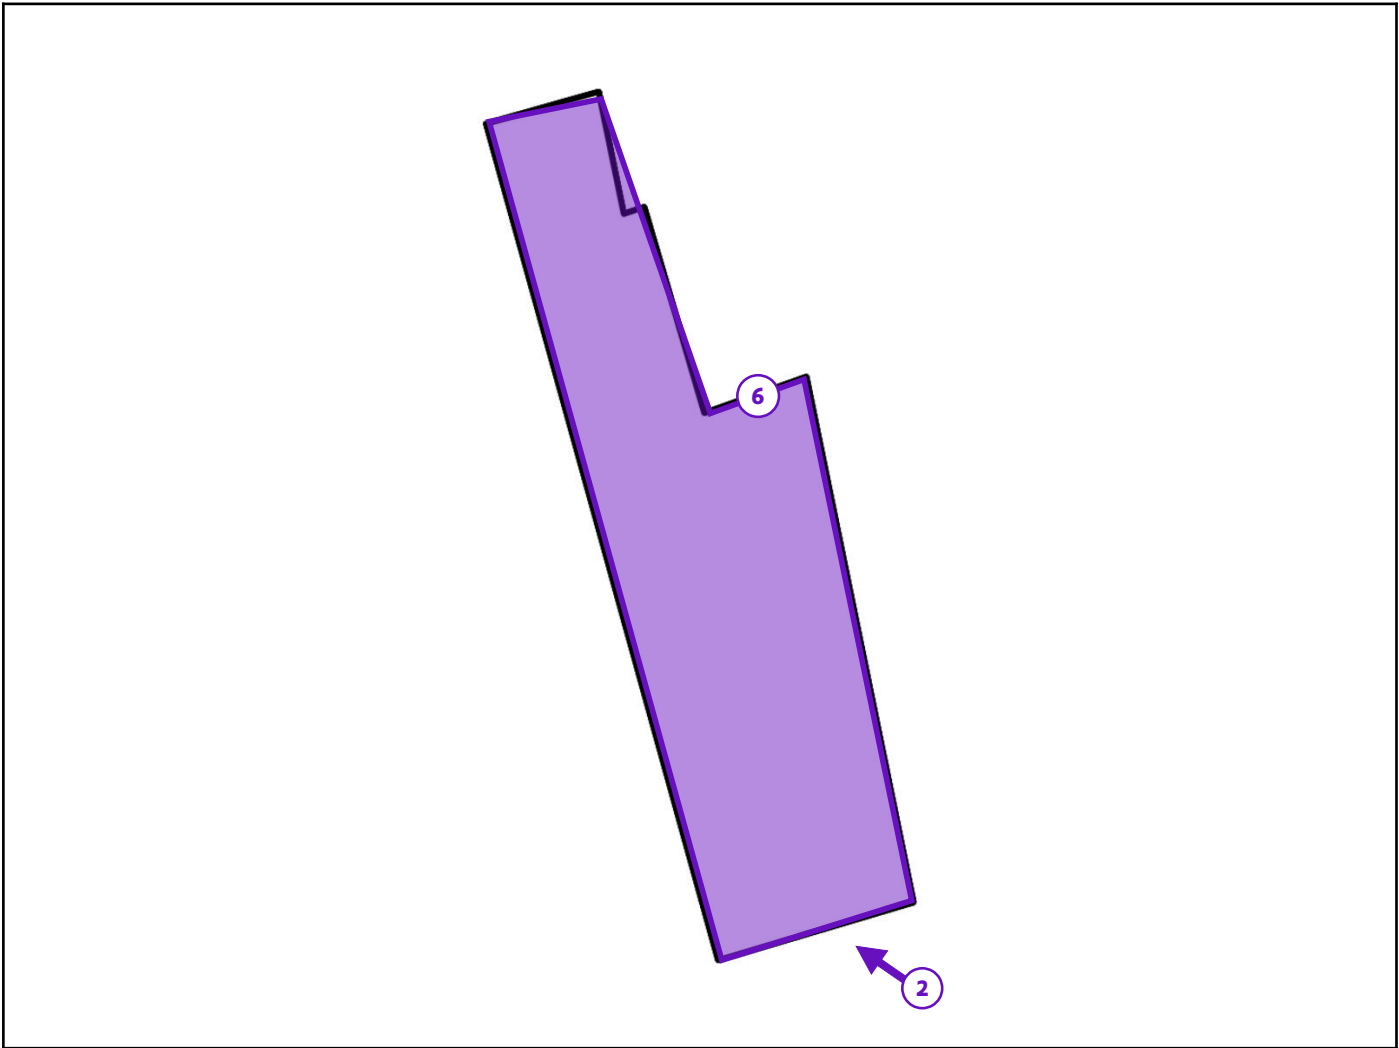
# Plan 1.8: Hoofdgebouw dak

| Beschrijving | Type | Actie |
|---|---|---|
| 2. Dak te hoog en niet bereikbaar langs binnen. | Beperking | - |

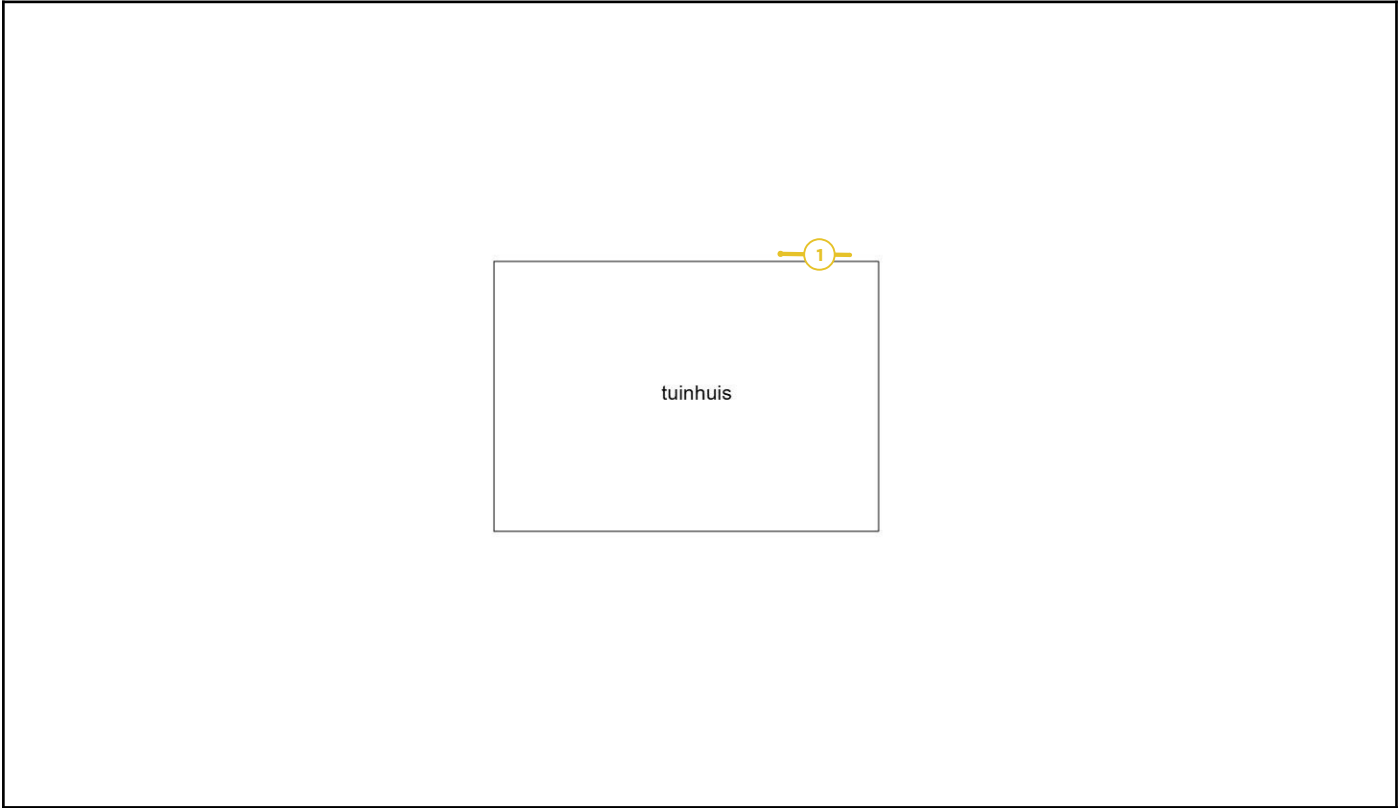
# Plan 2.1: Tuinhuis

| Beschrijving | Type | Actie |
|---|---|---|
| 1. Mastiek/silicone: schrijnwerk-metselwerk | Asbestmateriaal | Zorgvuldig beheren |

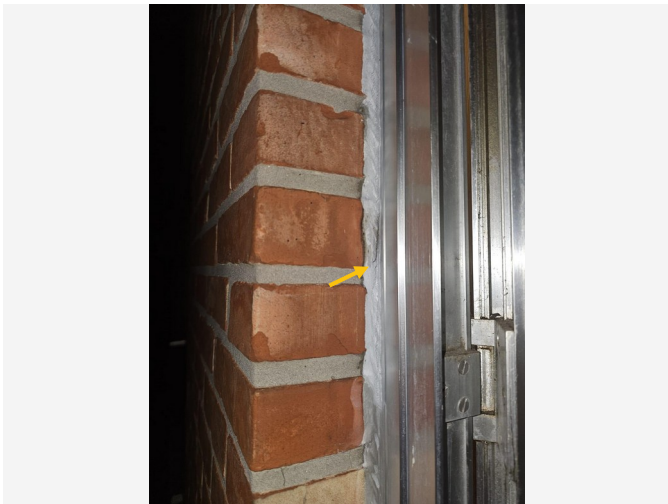
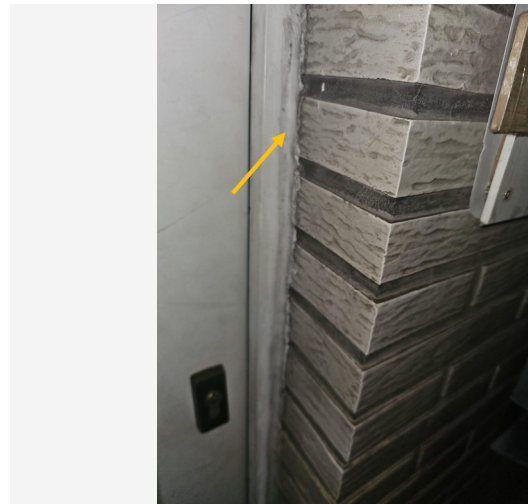
## Conclusie

Het asbestmateriaal valt onder de mijlpaal van 2040.

| Eindbeoordeling materiaalisico | Laag materiaalisico en/of verlaagde kans op vezelvrijgave |

| Asbestsoort (vezeltype) | Amfibool aanwezig, uitgezonderd crocidoliet |
| Asbestconcentratie | Laag (< 50%) |
| Toestand van het materiaal | Licht beschadigd, licht verweerd. Intact calciumsilicaatmateriaal of categorie III 'gebondenheid' |

| Beschrijving | Mastiek/silicone: schrijnwerk-metselwerk |

- Zorg voor een veilig beheer. Vermijd het beschadigen van het asbestmateriaal. Controleer de toestand jaarlijks op wijzigingen.
- Voer bijkomende staalname(s) uit.

- Eenvoudige handelingen: mag via doe-het-zelf of door werknemer(s) met opleidingsattest eenvoudige handelingen  
Eenvoudig weg te schrapen met weining risico op emissie van asbestvezels.

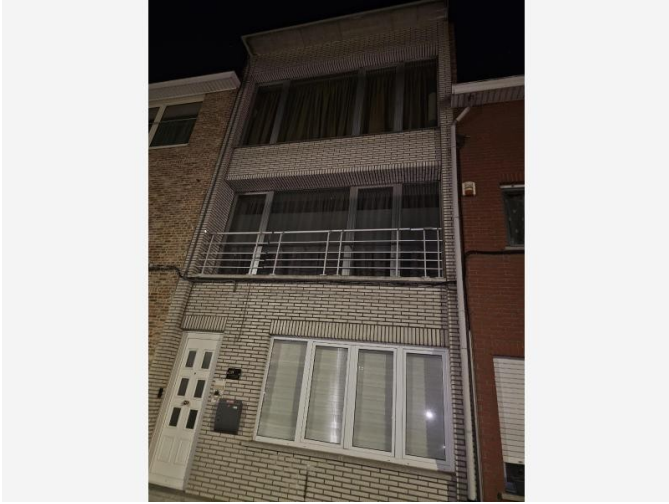
**Reden:** Het te onderzoeken materiaal situeert zich hoger dan 3,50 m te rekenen vanaf een veilige ondergrond

**Uitleg van de asbestdeskundige:** Het te onderzoeken zone situeert zich hoger dan 3.50m en valt dus buiten de inspectiezone.

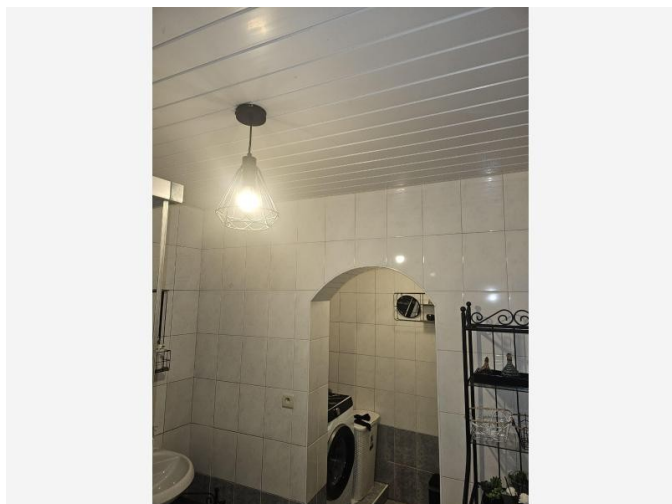
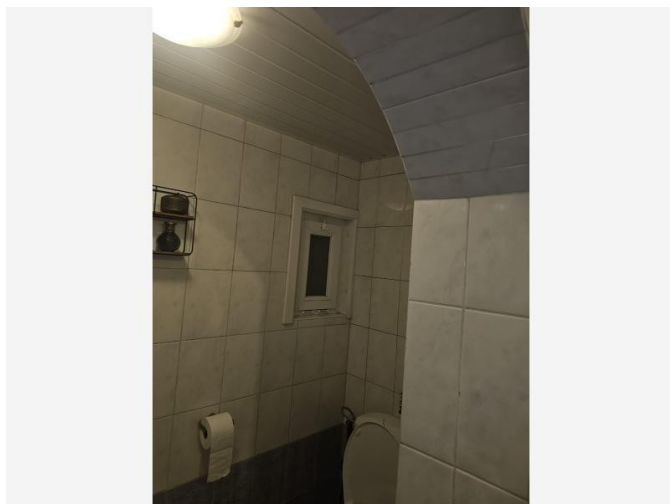
Plafond is bekleed met houten of pvc panelen. Het is niet geweten wat er achter deze panelen schuilt.

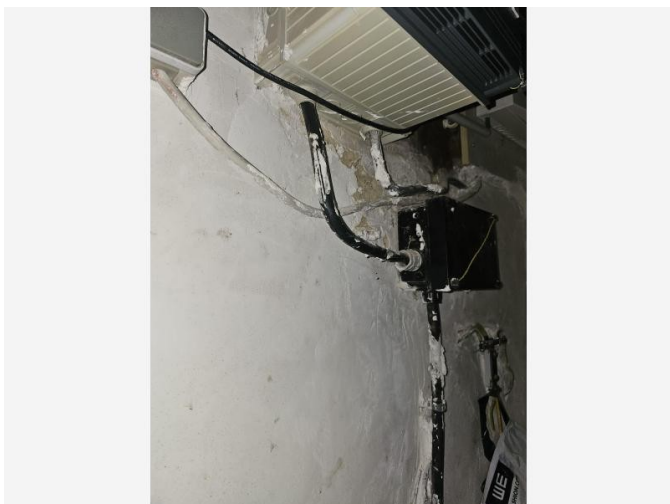
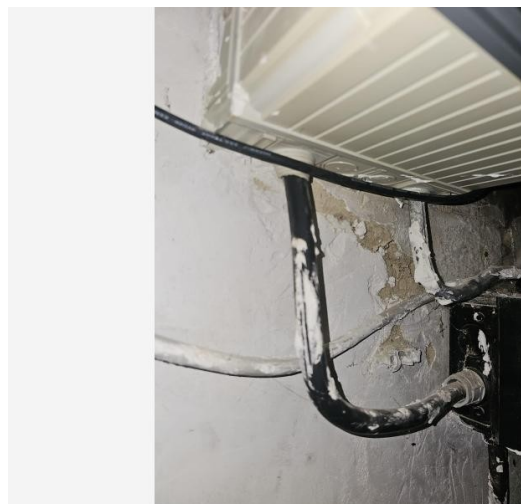
## Fiche 4: Pleisterwerk muren

Geen asbest

| # | Type | Referentie | Resultaat |
|---|---|---|---|
| 4.1 | Mengmonster | MM01 | Geen asbest |

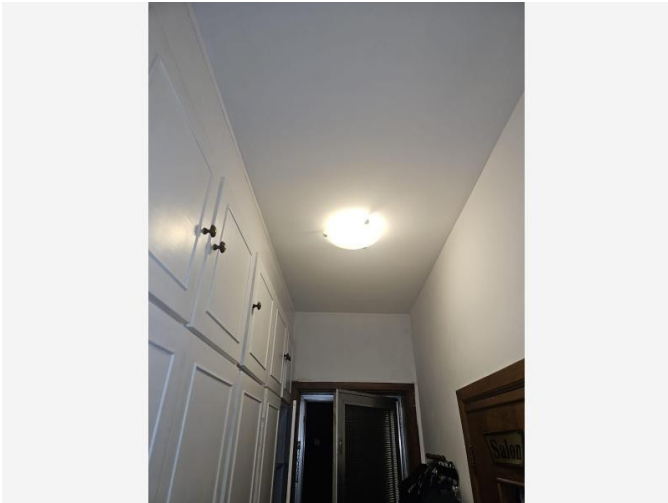
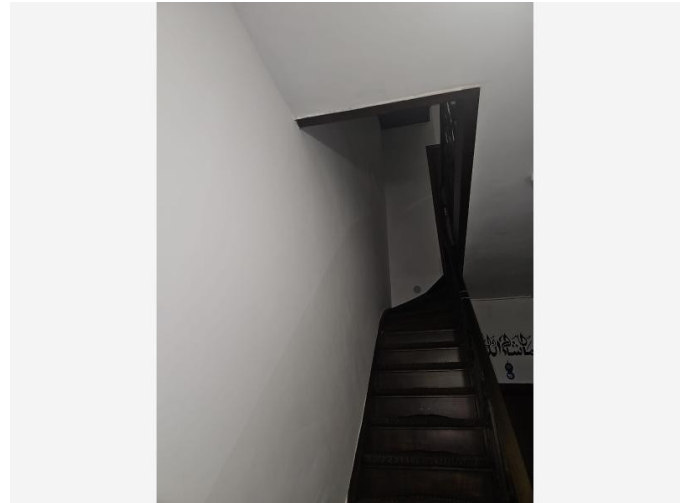
## Fiche 5: Pleisterwerk plafonds

Geen asbest

| # | Type | Referentie | Resultaat |
|---|---|---|---|
| 5.1 | Mengmonster | MM02 | Geen asbest |
