# Asbestinventarisatattest

Antwerpsesteenweg 173, 2070 Beveren-Kruibeke-Zwijndrecht

Attestnummer : 20250820-000451.000

**Niet-asbestveilig**

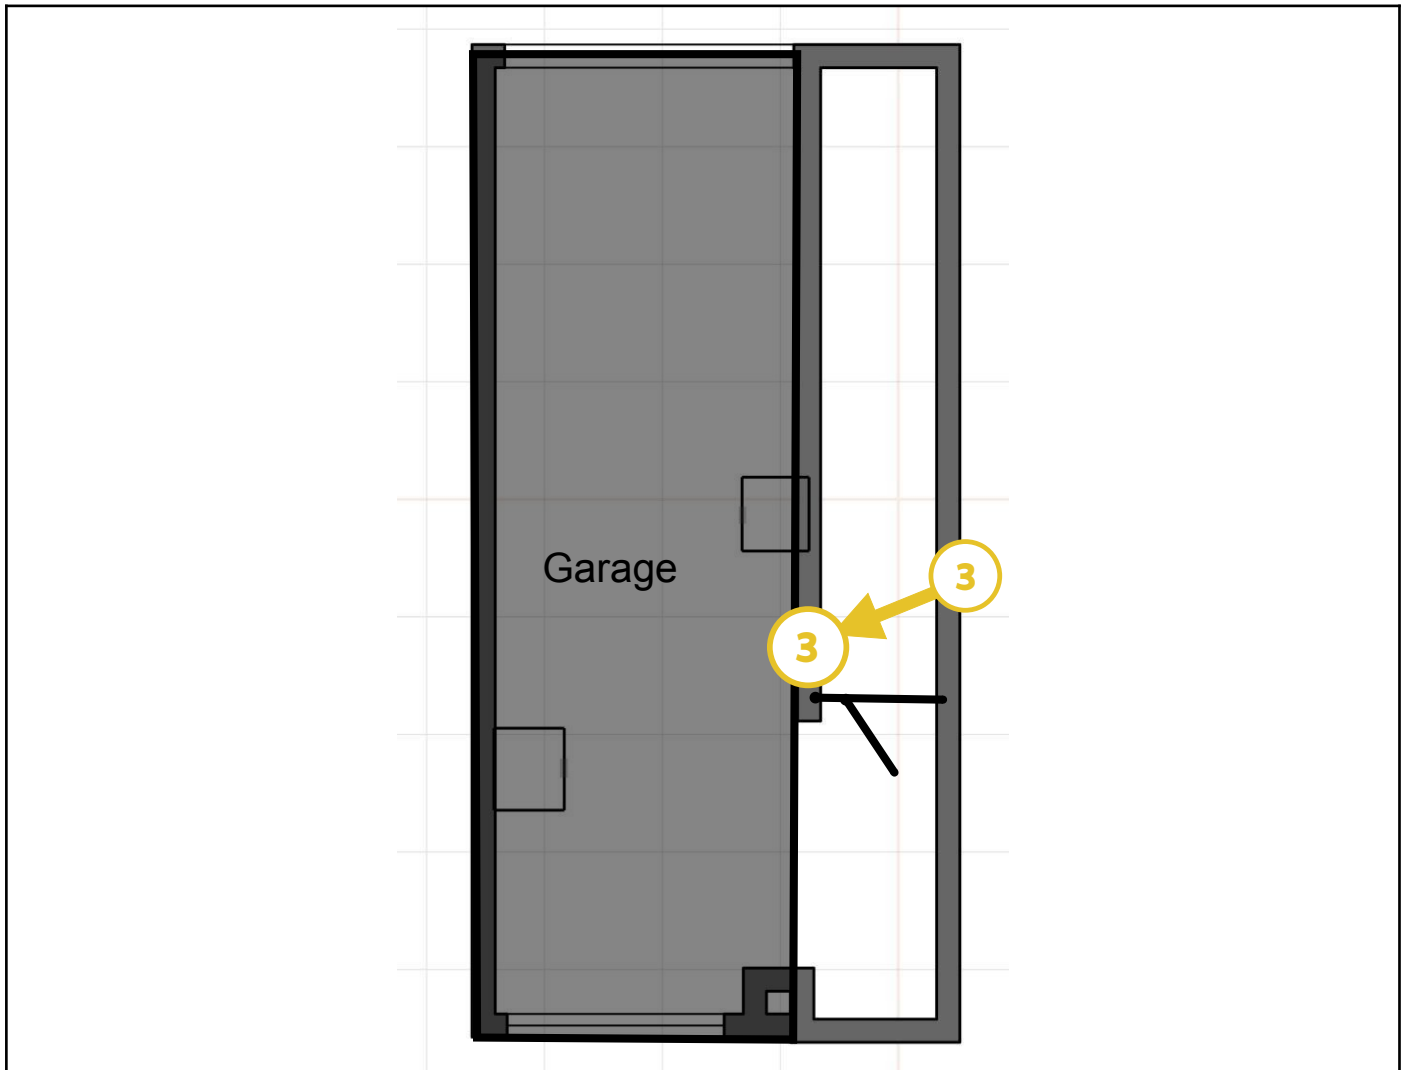
## Plan 1.1: Gelijkvloers

| Beschrijving | Type | Actie |
|---|---|---|
| 3. Woning - bakeliet - elektriciteitskast | Asbestmateriaal | Zorgvuldig beheren |

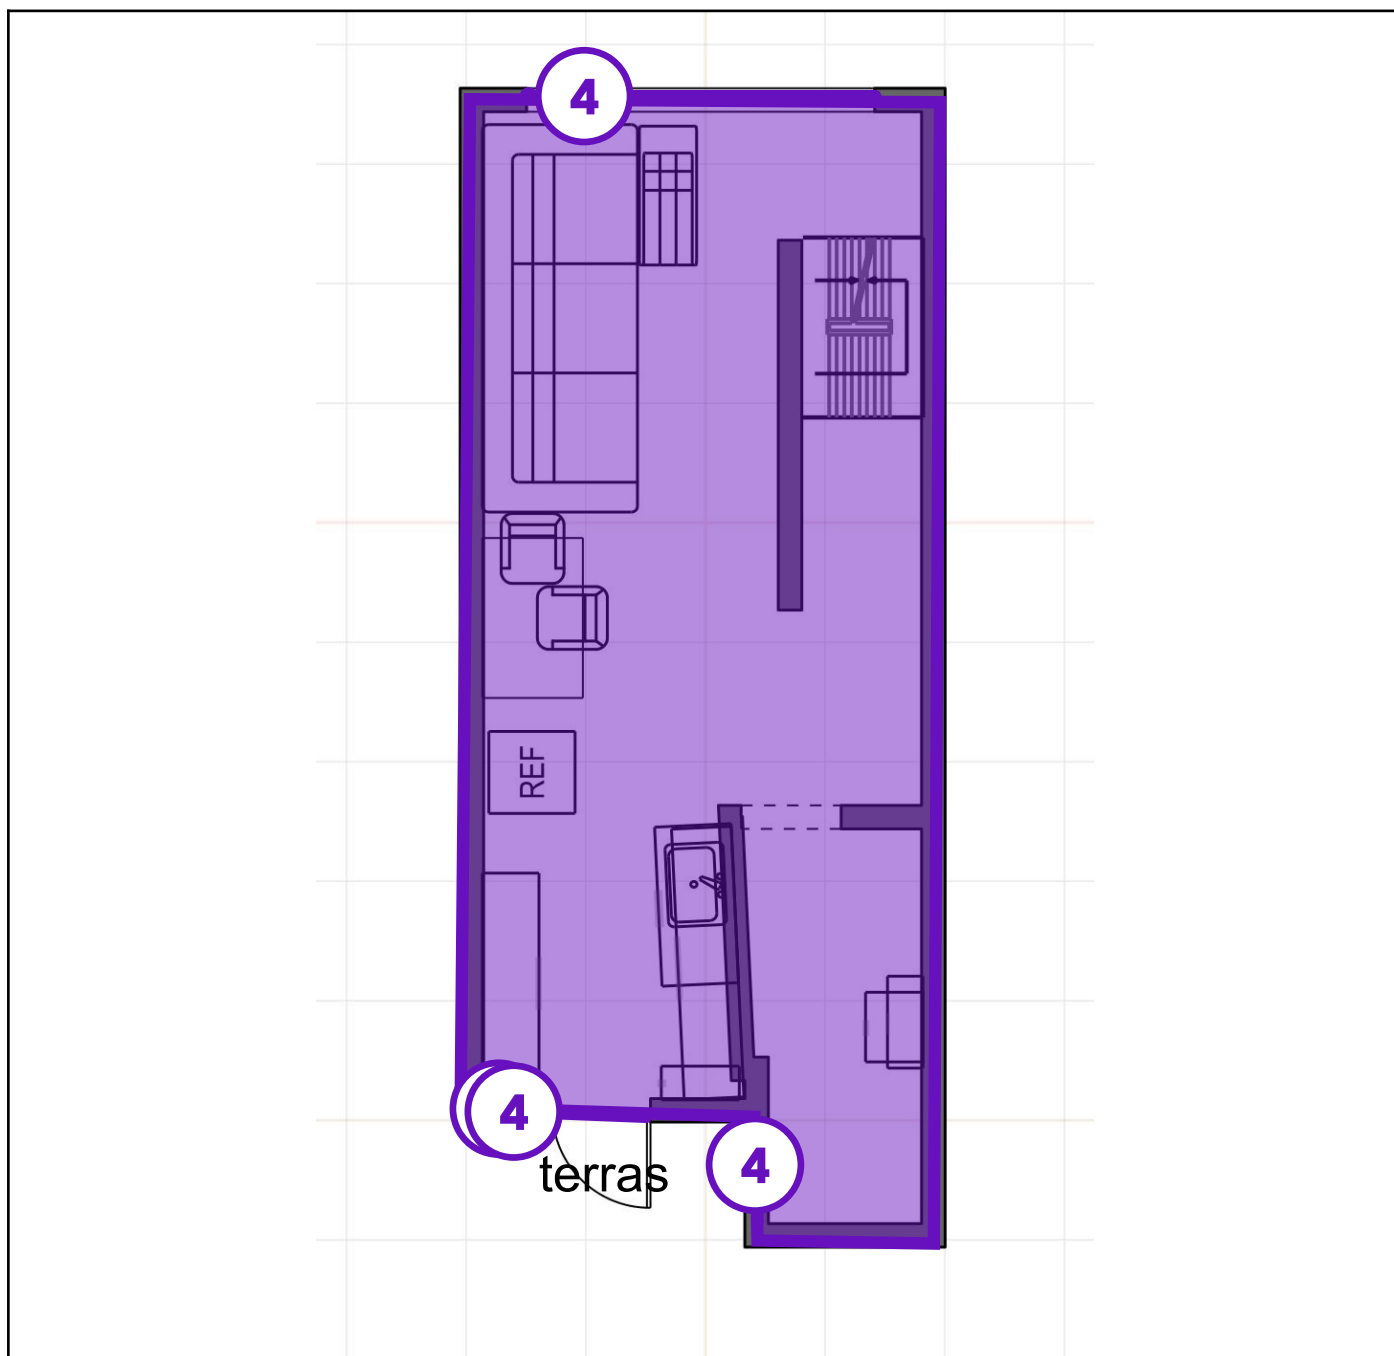
## Plan 1.2: 1ste verdiep

| Beschrijving | Type | Actie |
|---|---|---|
| 4. Woning - kit - ramen | Advies | - |
| 5. Woning - bezetting - muren/plafonds | Advies | - |

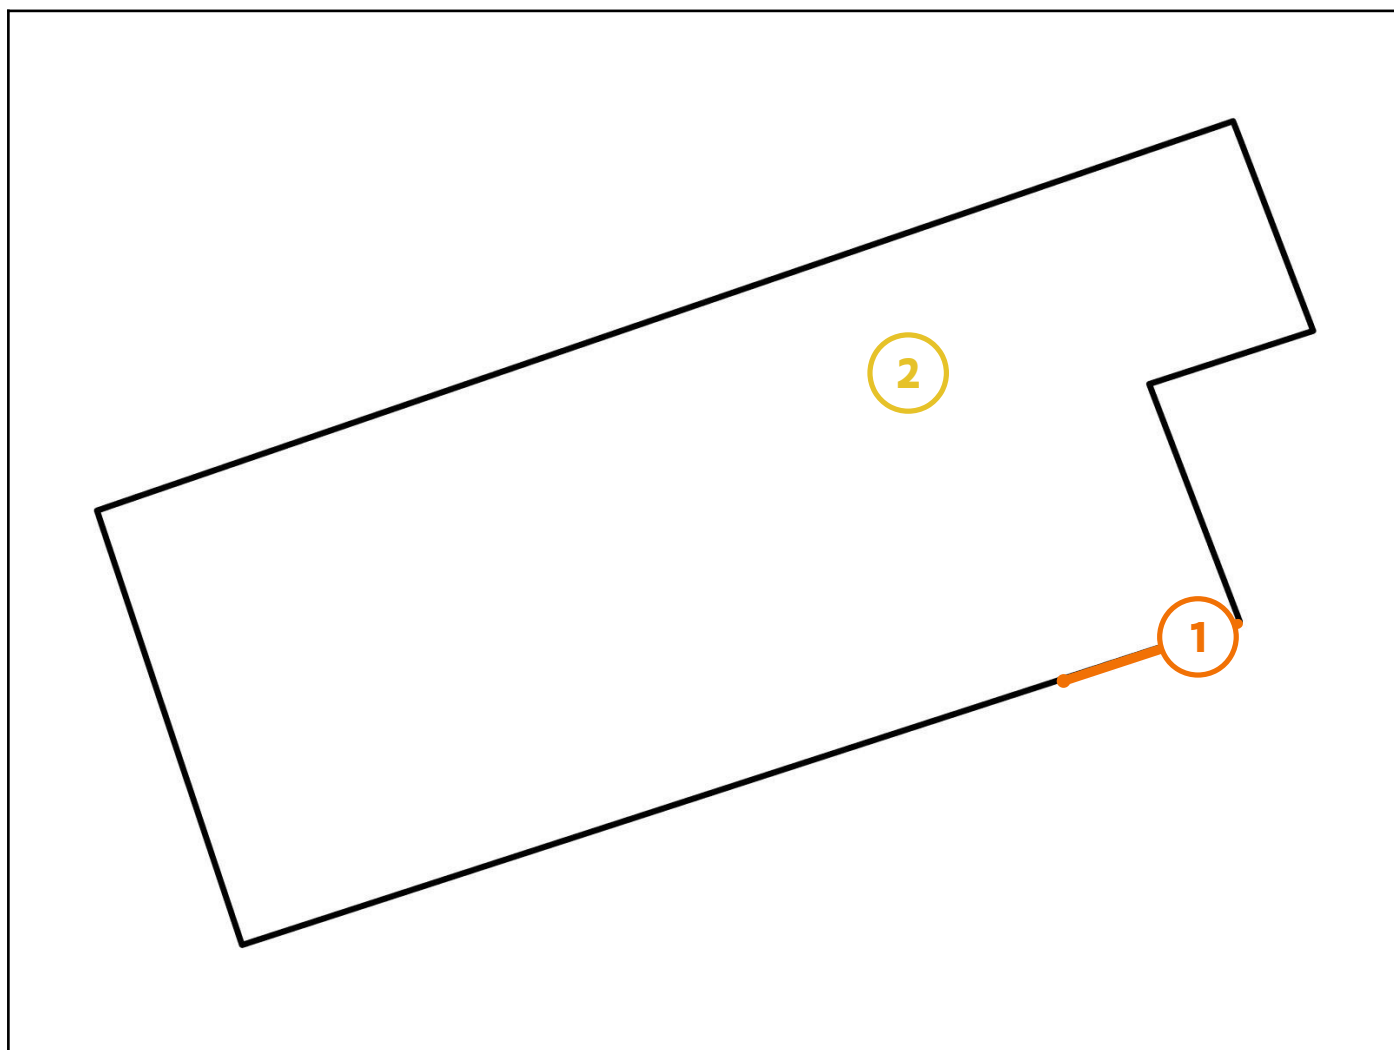
## Plan 1.4: Dak

| Beschrijving | Type | Actie |
|---|---|---|
| 1. Woning - leien - gevel | Asbestmateriaal | Verwijderen |
| 2. Woning - schouw - dak | Asbestmateriaal | Zorgvuldig beheren |

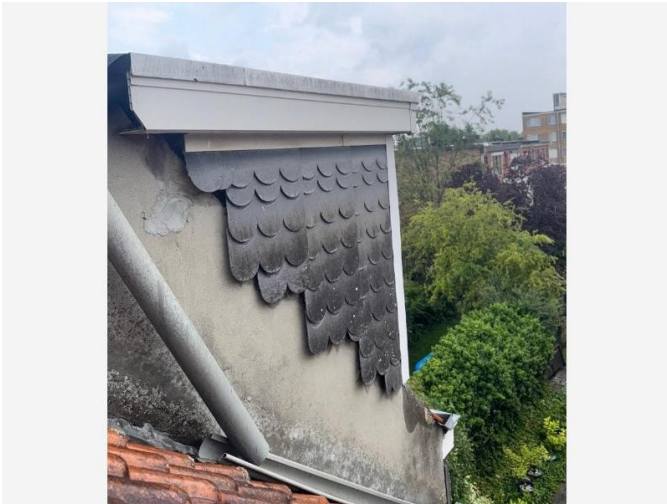
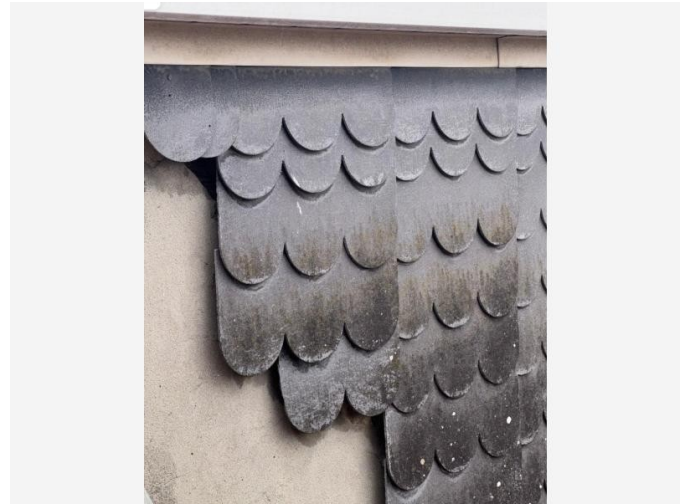
Het asbestmateriaal valt onder de mijlpaal van 2034.

| Eindbeoordeling materiaalrisico | Laag materiaalrisico en/of verlaagde kans op vezelvrijgave |

| Asbestsoort (vezeltype) | Crocidoliet aanwezig |
| Toestand van het materiaal | Licht beschadigd, licht verweerd. Intact calciumsilicaatmateriaal of categorie III 'gebondenheid' |

| Beschrijving | Woning - leien - gevel |
| Asbestmateriaal | Dak- en gevelbekleding - Lei, shingle |

Verwijderen

- Verwijder dit asbestmateriaal zo snel mogelijk. Volg de toestand goed op.
- Hemelwater dat afspoelt van asbestcement daken of gevels kan asbestdeeltjes bevatten. Gebruik het enkel voor gesloten circuits (bv. spoelen toiletten). Reinig na het vervangen van het dak of de gevel de dakgoten en regenwaterput of -ton om asbesthoudend sediment of slib te verwijderen

- Eenvoudige handelingen: mag via doe-het-zelf of door werknemer(s) met opleidingsattest eenvoudige handelingen  
Kan eenvoudig losgemaakt en dubbel verpakt verwijderd worden.

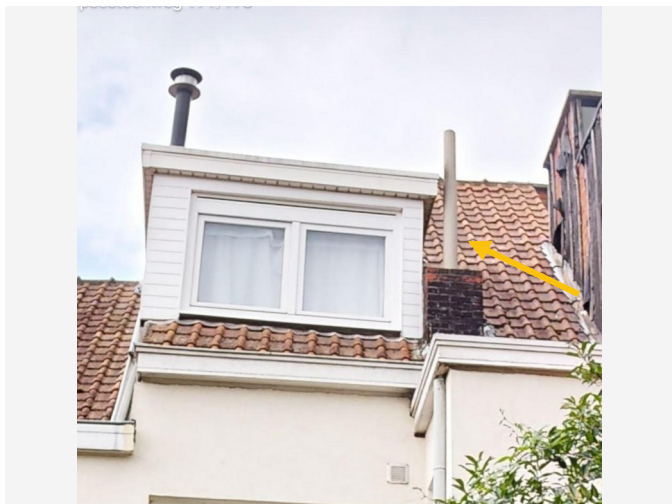
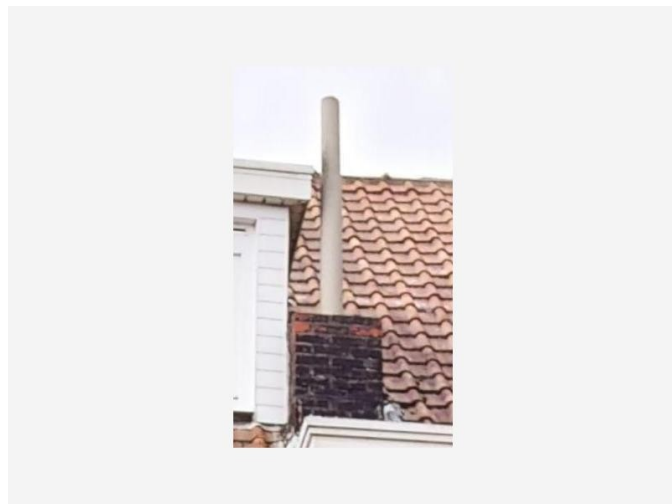
Het asbestmateriaal valt onder de mijlpaal van 2040.

| Eindbeoordeling materiaalisico | Laag materiaalisico en/of verlaagde kans op vezelvrijgave |

| Asbestsoort (vezeltype) | Crocidoliet aanwezig |
| Toestand van het materiaal | Licht beschadigd, licht verweerd. Intact calciumsilicaatmateriaal of categorie III 'gebondenheid' |

| Beschrijving | Woning - schouw - dak |
| Asbestmateriaal | Buis, koker, leiding, pijp, doorvoer |
| Opmerking | De schouw loopt vermoedelijk door in het gebouw. |

Zorgvuldig beheren

- Verwijder dit asbestmateriaal zo snel mogelijk. Volg de toestand goed op.

- Eenvoudige handelingen: enkel door erkend asbestverwijderaar  
Wegens de complexiteit van de toepassing is deze moeilijk te verwijderen zonder deze toepassing te breken/beschadigen. Roep de hulp in van een erkend asbestverwijderaar. meer info op [www.ovam.be](http://www.ovam.be)

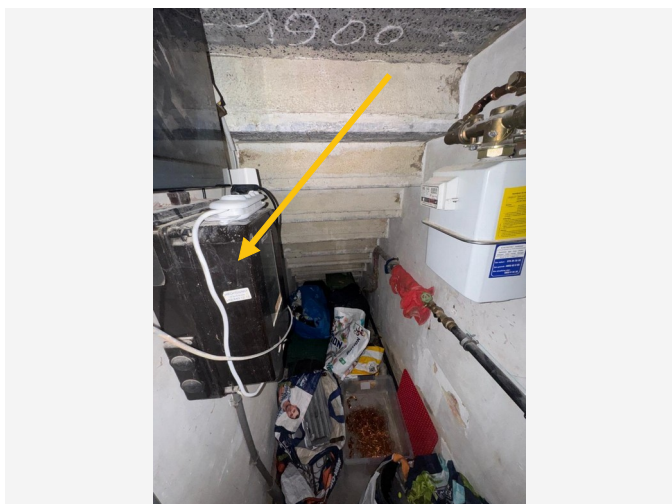
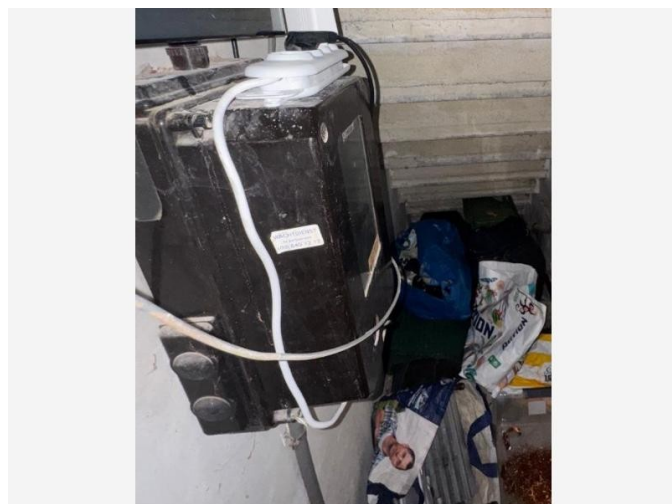
Het asbestmateriaal valt onder de mijlpaal van 2040.

| Eindbeoordeling materiaalrisico | Laag materiaalrisico en/of verlaagde kans op vezelvrijgave |

| Asbestsoort (vezeltype) | Crocidoliet aanwezig |
| Toestand van het materiaal | Onbeschadigd, niet verweerd |

| Beschrijving | Woning - bakeliet - elektriciteitskast |
| Asbestmateriaal | Plaat, paneel, tablet - Type Bakeliet |

Zorgvuldig beheren

- Verwijder dit asbestmateriaal zo snel mogelijk. Volg de toestand goed op.

- Eenvoudige handelingen: mag via doe-het-zelf of door werknemer(s) met opleidingsattest eenvoudige handelingen  
Kan eenvoudig losgemaakt en dubbel verpakt worden weggevoerd.

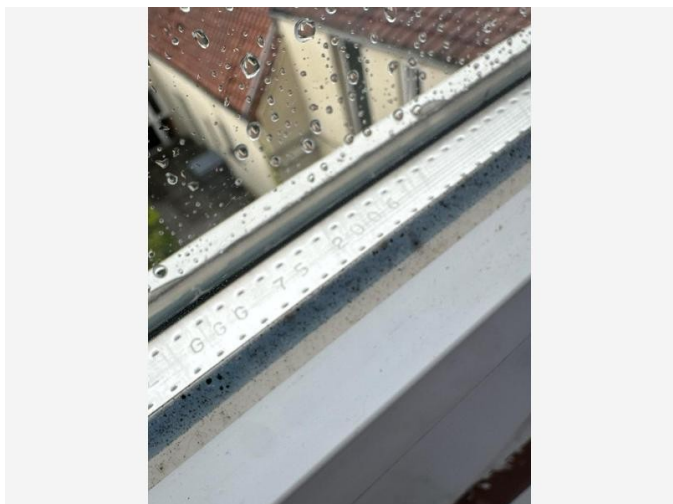
Tijdens de inspectie zijn de ramen grondig gecontroleerd. Er is vastgesteld dat de ramen volledig afgedicht zijn met elastische kit met in de volledige doorsnede dezelfde kleur. Deze zijn niet-asbestverdacht.

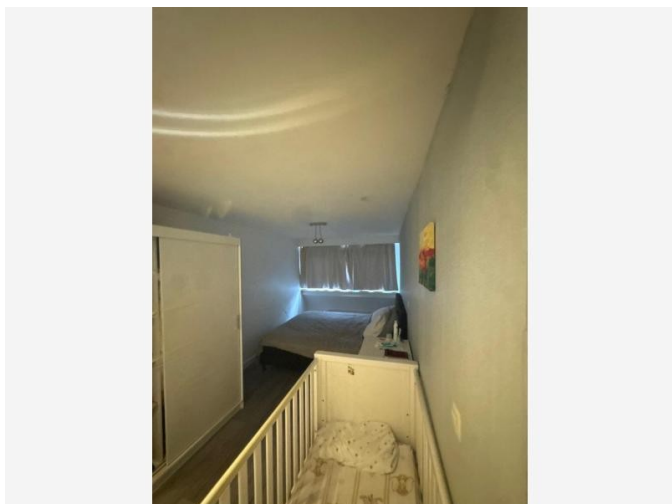
De muren/plafonds in de woning zijn deels bedekt met gyproc en de aanwezige bezetting dateert van na 2000, deze zijn niet-asbestverdacht.
