# Asbestinventarisat attest

Antwerpsesteenweg 171, 2070 Beveren-Kruibeke-Zwijndrecht

Attestnummer : 20250820-000450.000

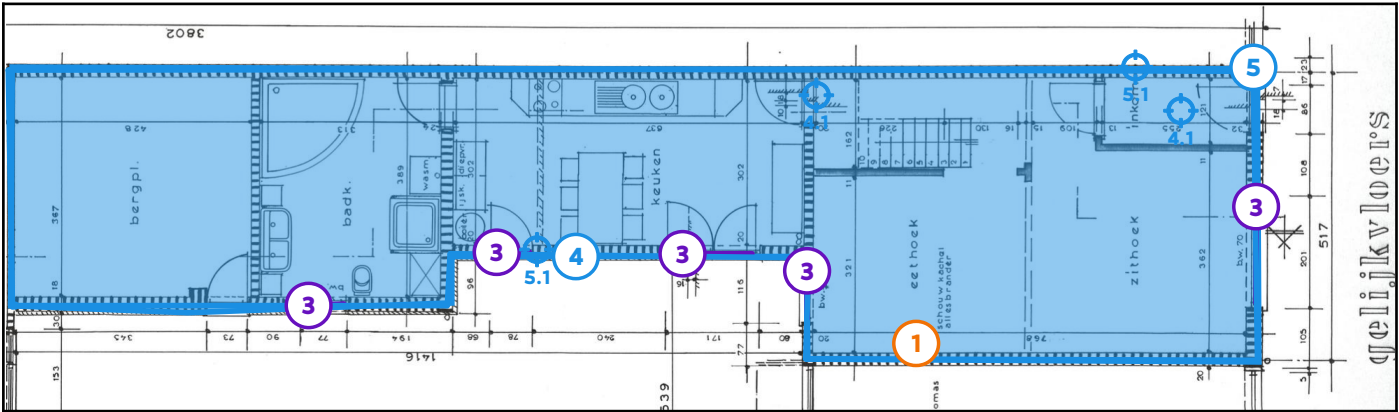
# Plan 1.1: Gelijkvloers

| Beschrijving | Type | Actie |
|---|---|---|
| 1. Woning - AC buis - haard | Asbestmateriaal | Verwijderen |

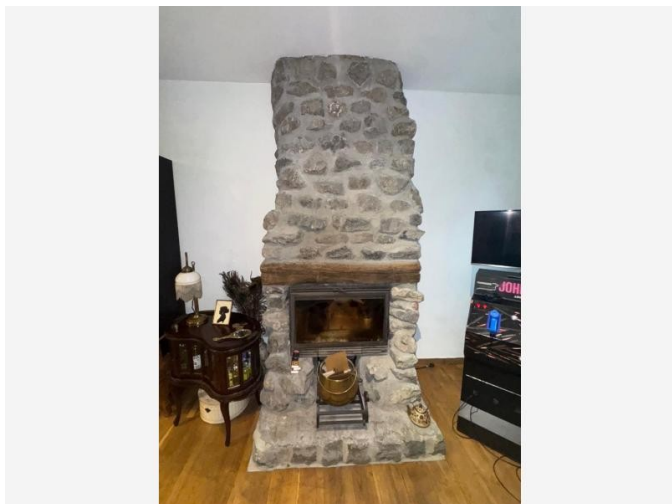
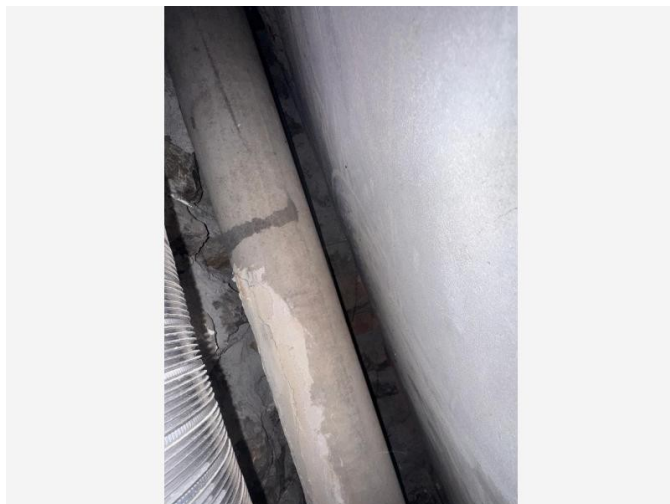
Overzichtsfoto

Detailfoto

Het asbestmateriaal valt onder de mijlpaal van 2040.

| Eindbeoordeling materiaalrisico | Verhoogd materiaalrisico en/of verhoogde kans op vezelvrijgave |

| Gebondenheid | Categorie 1: hechtgebonden in oorsprong |
| Asbestsoort (vezeltype) | Crocidoliet aanwezig |
| Asbestconcentratie | Laag (< 50%) |
| Afschermingsgraad van het gehele materiaal | Geheel of deels (ook) vrij aan de binnenlucht |
| Toestand van het materiaal | Licht beschadigd, licht verweerd. Intact calciumsilicaatmateriaal of categorie III 'gebondenheid' |

| Beschrijving | Woning - AC buis - haard |

Verwijderen

- Scherm in afwachting van verwijdering het asbestmateriaal af van luchtstromingen en verstoring: bijvoorbeeld door het te verpakken, te fixeren, af te dekken, signalisatie - afbakening aan te brengen, ...
- Verwijder dit asbestmateriaal zo snel mogelijk. Volg de toestand goed op.

- Eenvoudige handelingen: enkel door erkend asbestverwijderaar  
Wegens de complexiteit van de toepassing is deze moeilijk te verwijderen zonder deze toepassing te breken/beschadigen. Roep de hulp in van een erkend asbestverwijderaar. meer info op [www.ovam.be](http://www.ovam.be)

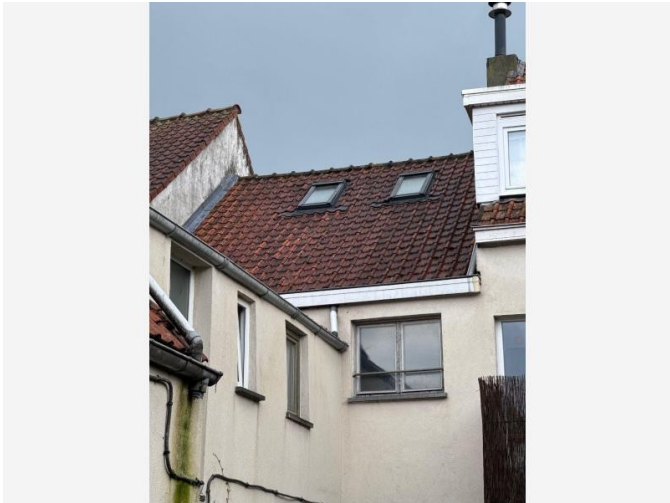
Het dak is bedekt met dakpannen en metalen sandwichpanelen, deze zijn niet-asbestverdacht.

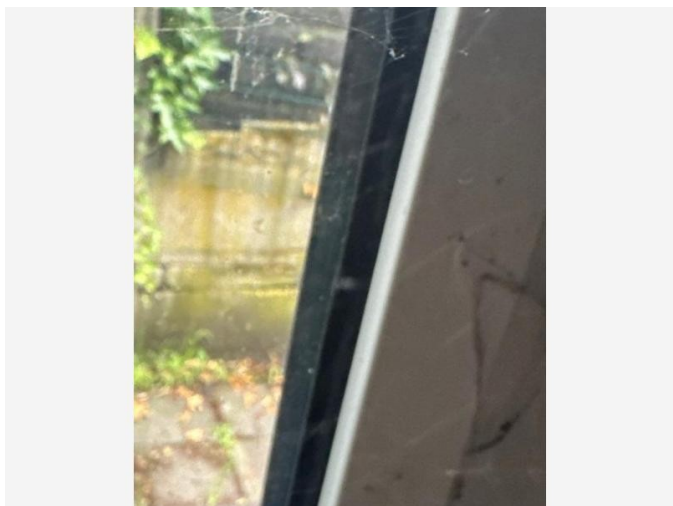
Tijdens de inspectie zijn de ramen grondig gecontroleerd. Er is vastgesteld dat de ramen volledig afgedicht zijn met elastische kit met in de volledige doorsnede dezelfde kleur. Deze zijn niet-asbestverdacht.

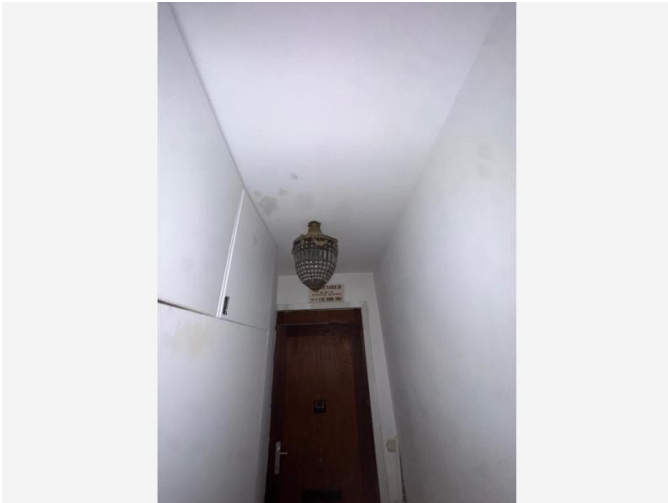
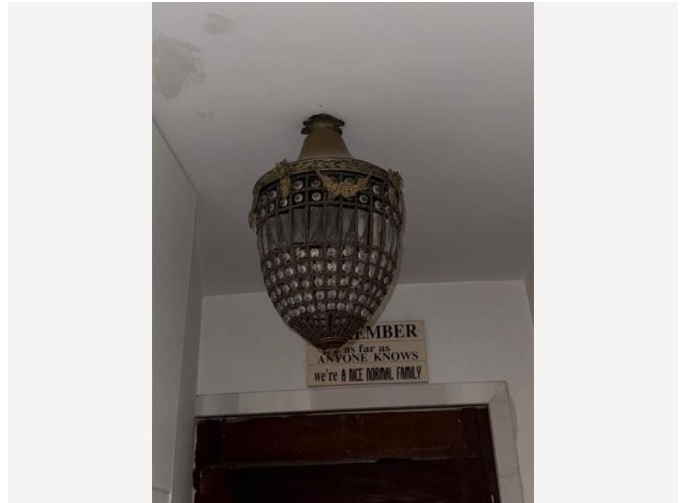
Geen asbest

| # | Type | Referentie | Resultaat |
|---|---|---|---|
| 4.1 | Mengmonster | mm01 | Geen asbest |

| Beschrijving | Woning - pleisterwerk - plafonds |

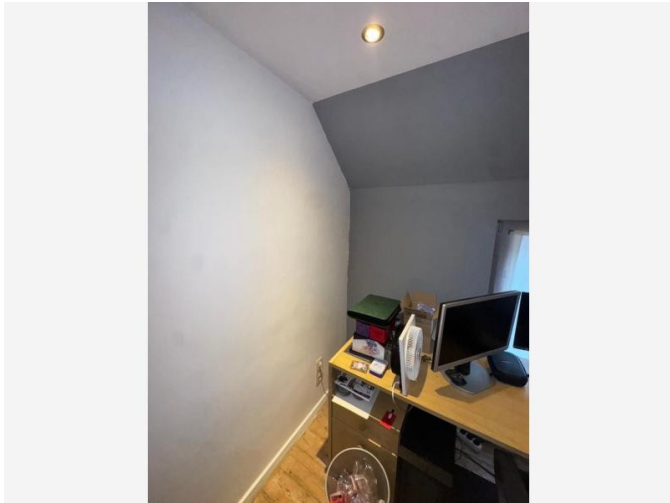
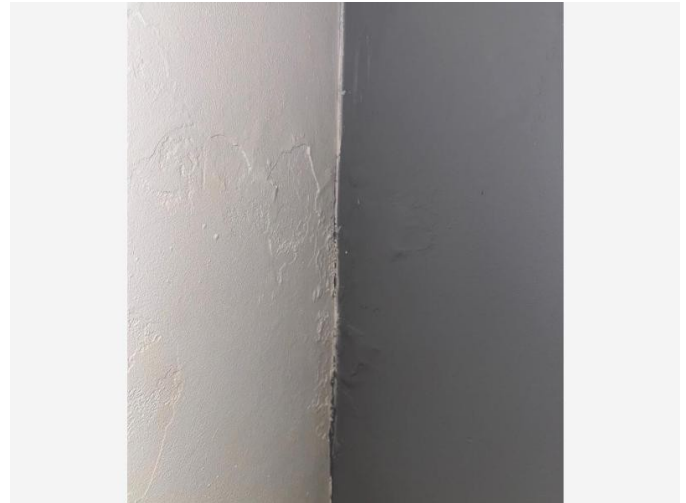
Geen asbest

| # | Type | Referentie | Resultaat |
|---|---|---|---|
| 5.1 | Mengmonster | MM01 | Geen asbest |

| Beschrijving | Woning - pleisterwerk - muren |
