# Asbestinventarisatetest

Groenstraat 117, 2610 Antwerpen

Attestnummer : **20260217-000435.001**

Uitgegeven op : **20.02.2026**

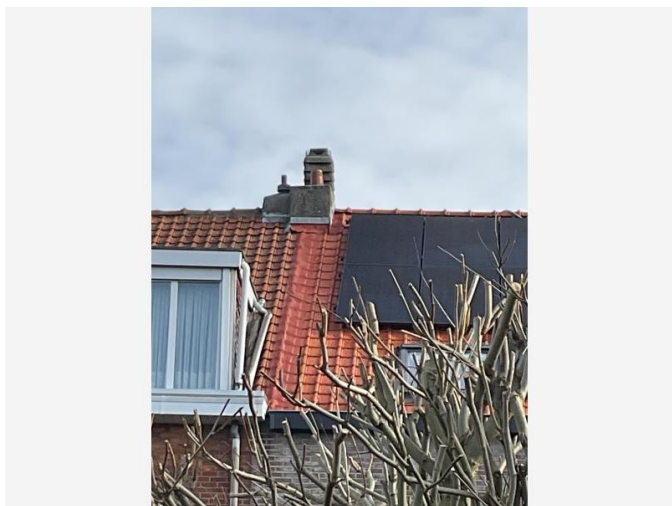
**Reden:** Het te onderzoeken materiaal situeert zich hoger dan 3,50 m te rekenen vanaf een veilige ondergrond

**Uitleg van de asbestdeskundige:** De schouw bevat binnenin mogelijk een asbestcement rookgaskanaal. Laat dit onderzoeken bij eventuele werken.

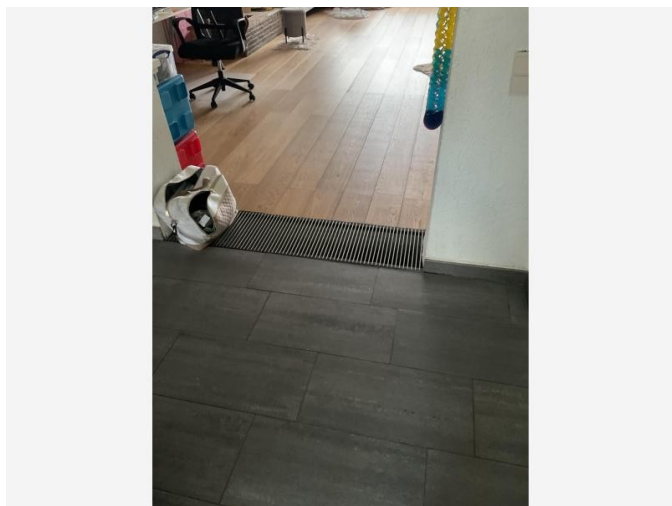
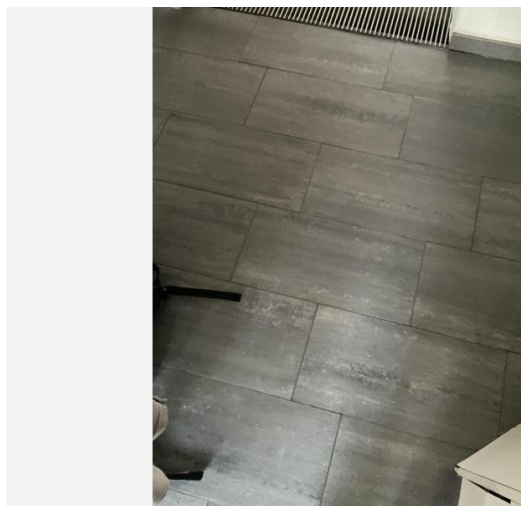
## Informatie over een niet-asbestverdacht materiaal

| Basis voor advies | De asbestdeskundige beoordeelt het materiaal als niet-asbestverdacht. |

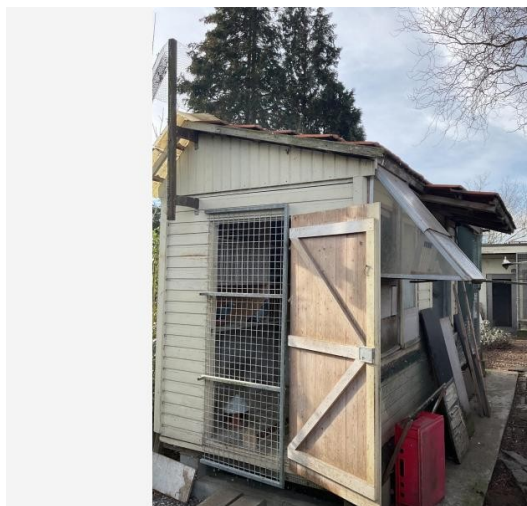
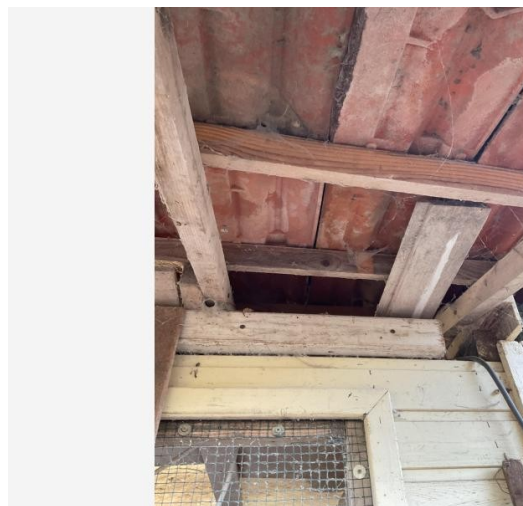
### Informatie over een niet-asbestverdacht materiaal

| Basis voor advies | De asbestdeskundige beoordeelt het materiaal als niet-asbestverdacht. |

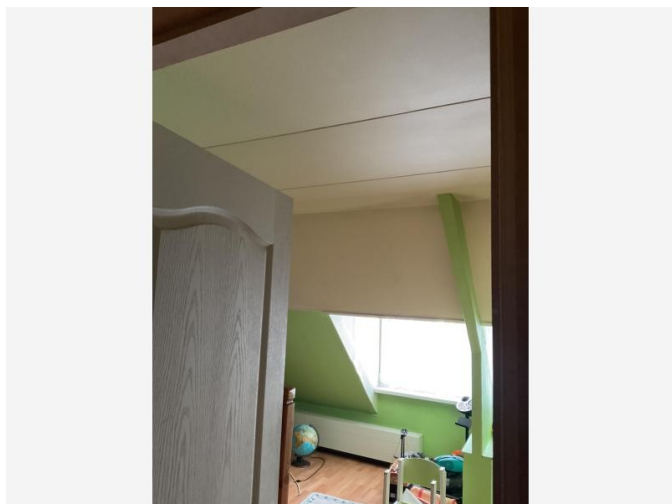
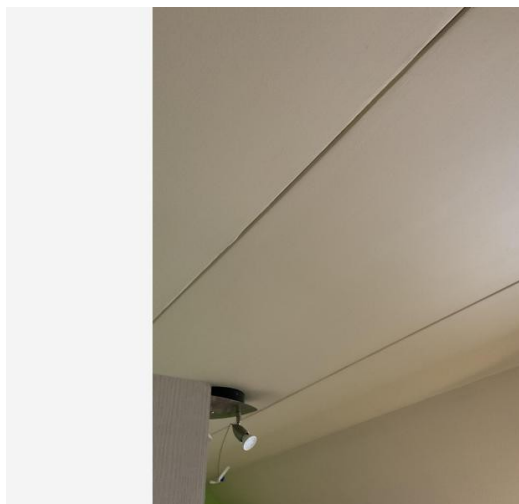
De plafonds werden afgewerkt met niet-asbestverdachte voorzetpanelen die inspectie van de bedekte structuur (opbouw, pleisterwerk) verhinderen.

| Basis voor advies | De asbestdeskundige beoordeelt het materiaal als niet-asbestverdacht. |

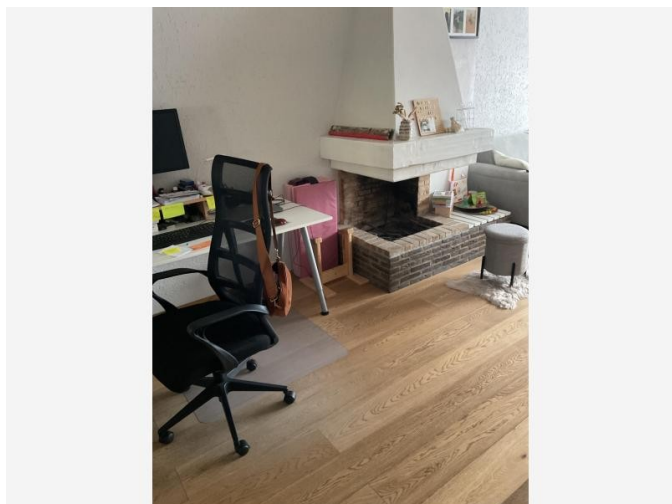
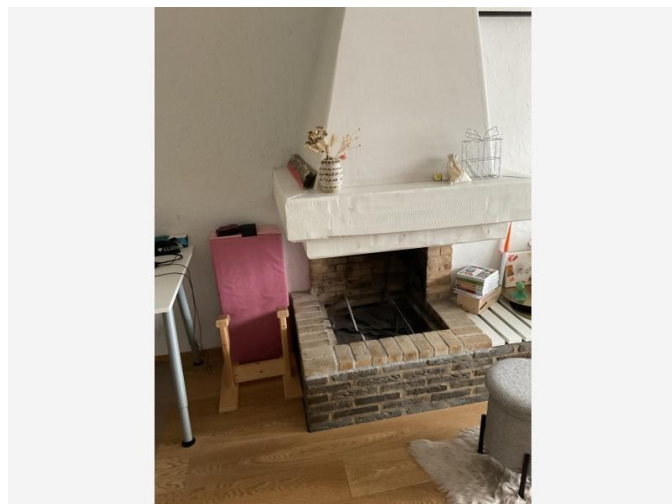
### Informatie over een materiaal dat de asbestdeskundige niet kan waarnemen of vaststellen

Mogelijks asbesthoudende Cementbuis aanwezig in de schouw. Verder onderzoek noodzakelijk

| Basis voor advies | Beoordeling op basis van expertise, zonder een vaststelling door de asbestdeskundige. |

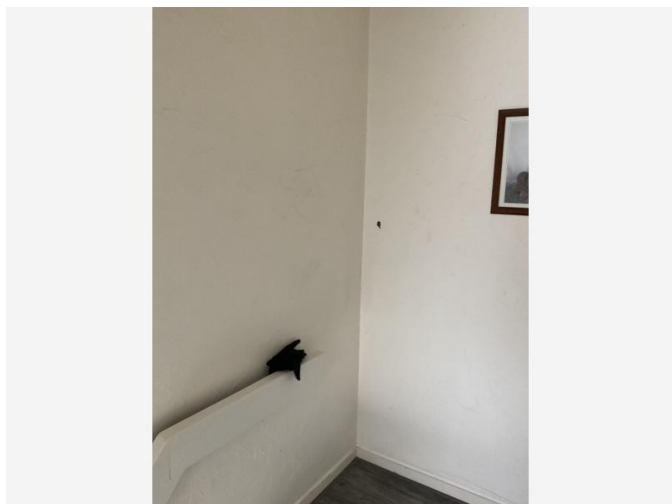
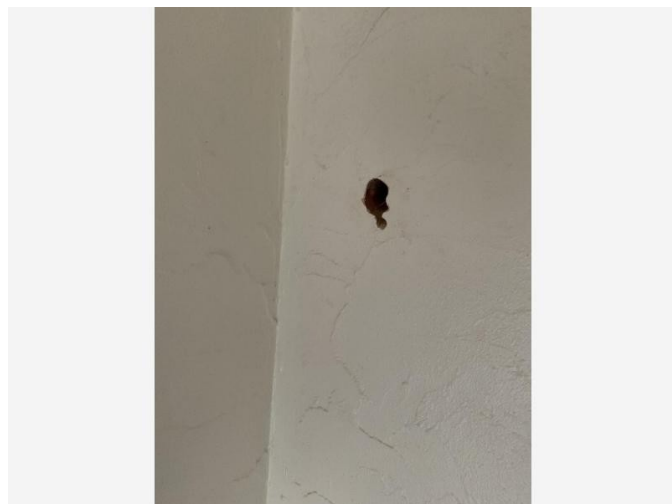
## Fiche 6: Pleisterwerk wanden

Geen asbest

| # | Type | Referentie | Resultaat |
|---|---|---|---|
| 6.1 | Mengmonster | ID01 | Geen asbest |

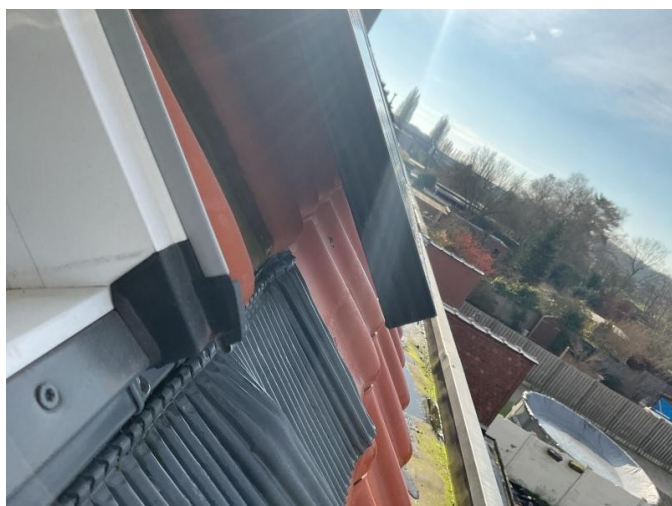
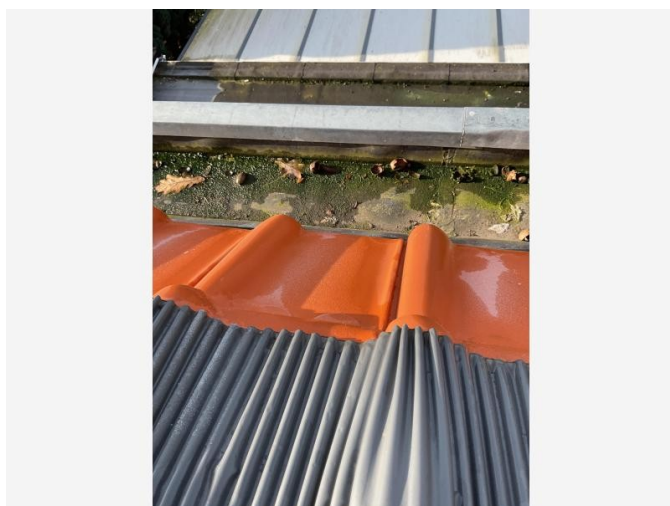
### Fiche 7: Dakbedekking bestaande uit pannen (niet verdacht)

| Beschrijving | Notitie | Terug te vinden op plannen |
|---|---|---|
| Fiche 7: Dakbedekking bestaande uit pannen (niet verdacht) | De dakbedekking is niet-asbestverdacht. | Plan 1.6: 2e verdieping |

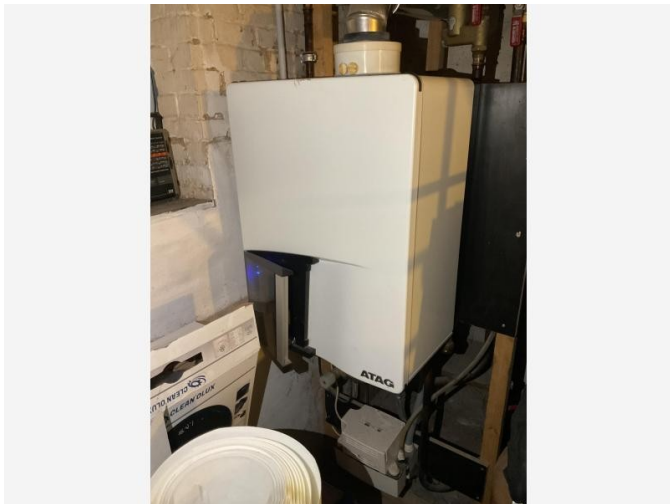
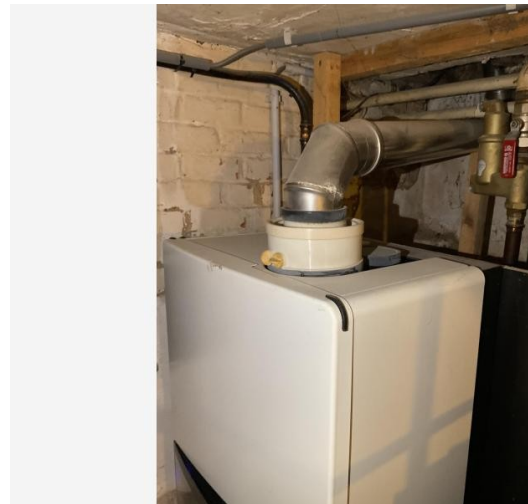
## Fiche 8: CV-ketel (niet verdacht)

| Beschrijving | Notitie | Terug te vinden op plannen |
|---|---|---|
| Fiche 8: CV-ketel (niet verdacht) | De CV-ketel (dichtingen, isolerend materiaal) is niet asbestverdacht. | - |

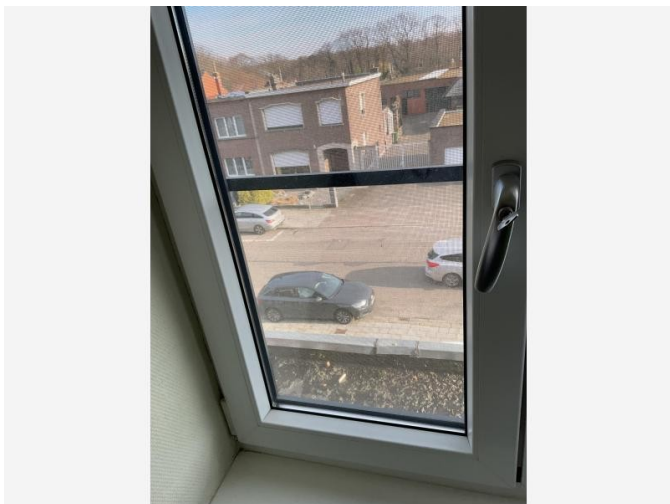
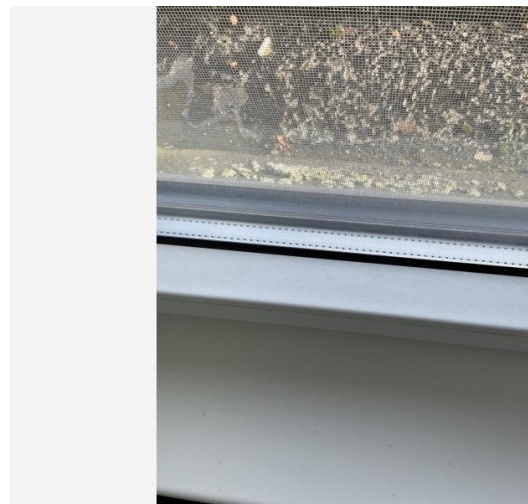
## Fiche 9: Kit aan de ramen

| Beschrijving | Notitie | Terug te vinden op plannen |
|---|---|---|
| Fiche 9: Kit aan de ramen | De kit aan de ramen is niet asbestverdacht. | - |

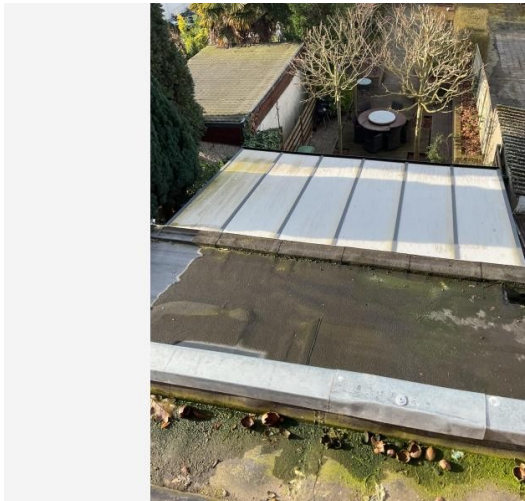
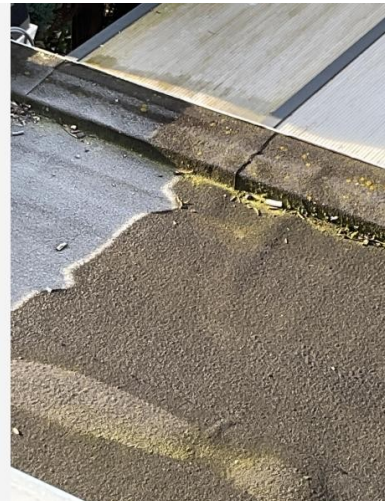
## Fiche 12: Dakbedekking plat dak (niet verdacht)

| Beschrijving | Notitie | Terug te vinden op plannen |
|---|---|---|
| Fiche 12: Dakbedekking plat dak (niet verdacht) | De dakbedekking roofing is niet asbestverdacht. Het is niet uitgesloten dat de roofing werd gelegd op bestaande, mogelijk asbestverdachte roofing. Bij werken, laat dit controleren. | - |
