# Asbestinventarisatetest

Oscar Van Kesbeeckstraat 22/202, 2800 Mechelen

Attestnummer : **20251005-000195.000**

Uitgegeven op : **05.10.2025**

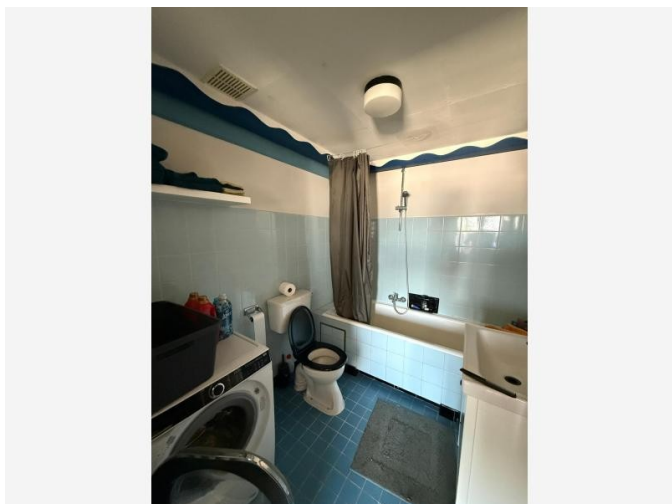
Vrije foto

De plafonds zijn gemaakt van niet-asbestverdachte materialen (bijvoorbeeld laminaat, gyproc, ...), deze toepassingen zijn niet asbestverdacht. We hebben echter niet kunnen vaststellen of er mogelijk asbestverdachte of asbesthoudende materialen achter deze toepassingen aanwezig zijn. Bij renovatie of sloop is het aangeraden om een destructief onderzoek te laten uitvoeren van deze toepassingen.

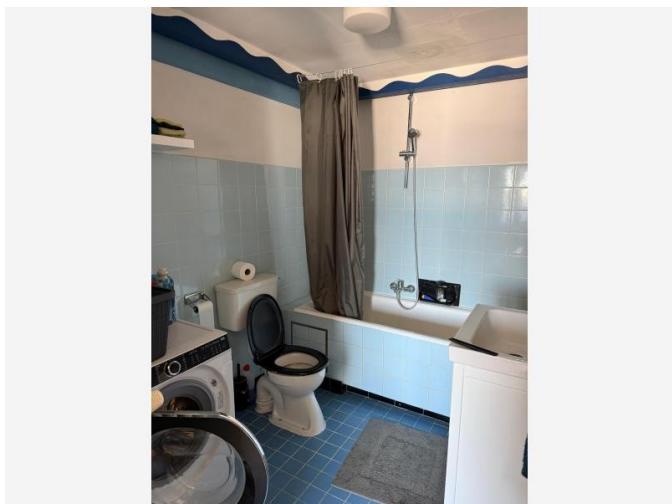
Vrije foto

Aanwezigheid van faiencetegels vastgesteld.

Tegellijm is niet waarneembaar, deze kan mogelijk asbesthoudend zijn.

Let op bij het verwijderen van deze tegels.

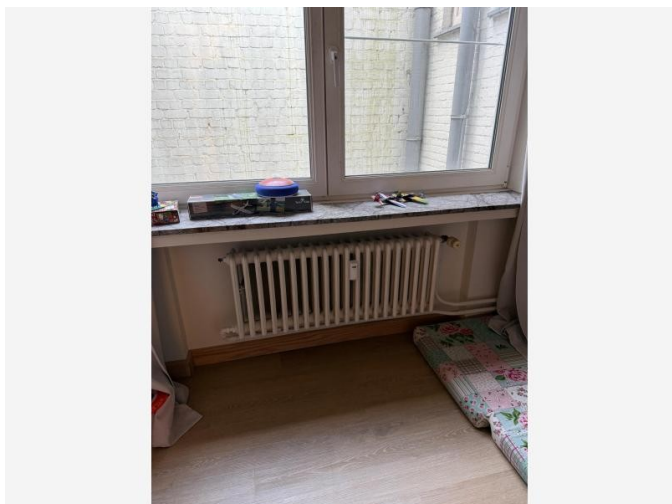
Vrije foto

Tijdens onze inspectie trokken de gietijzeren radiatoren onze aandacht. Deze radiatoren bevatten vaak pakkingen die mogelijk asbestverdacht of asbesthoudend zijn. Omdat wij geen destructieve methoden mogen toepassen, hebben we visueel aan de buitenzijde geen pakkingen kunnen vaststellen. Bij renovatie of sloop is een destructief onderzoek naar deze radiatoren echter noodzakelijk, aangezien de kans groot is dat ze asbesthoudende pakkingen bevatten.

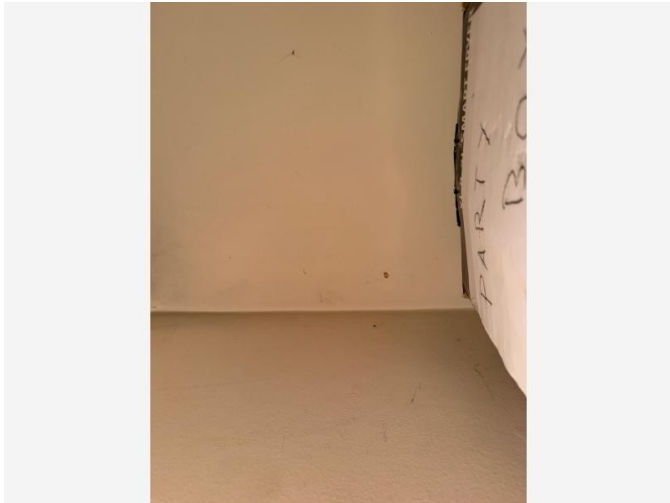
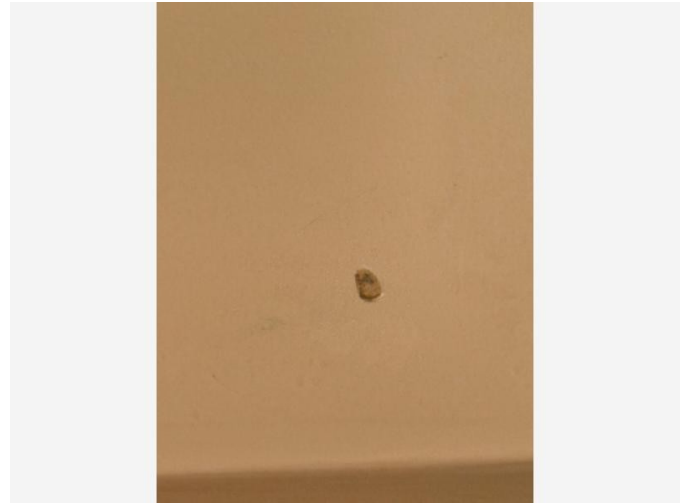
## Fiche 4: Pleisterwerk plafonds

Geen asbest

| # | Type | Referentie | Resultaat |
|---|---|---|---|
| 4.1 | Mengmonster | M02 | Geen asbest |

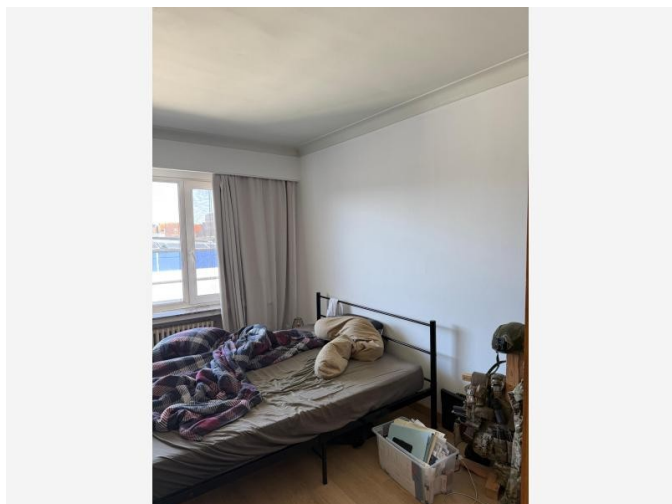
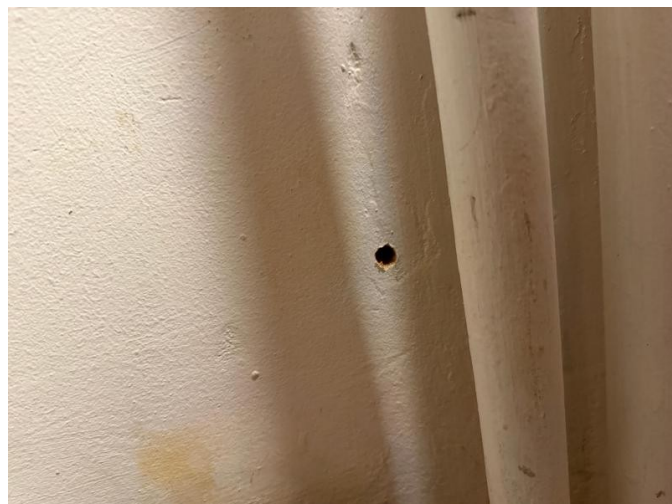
## Fiche 5: Pleisterwerk muren

Geen asbest

| # | Type | Referentie | Resultaat |
|---|---|---|---|
| 5.1 | Mengmonster | M01 | Geen asbest |

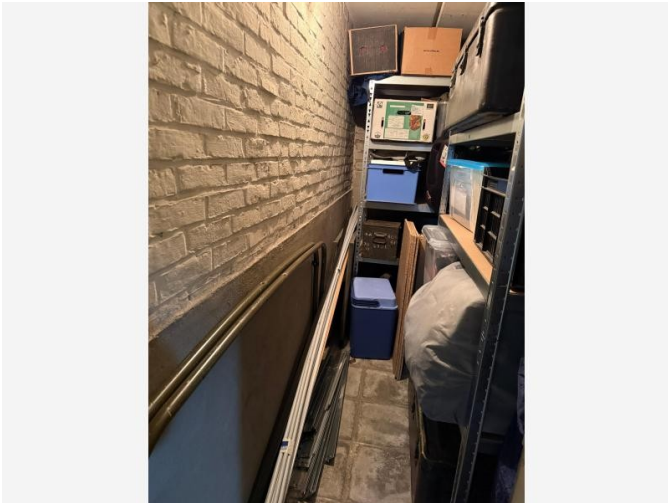
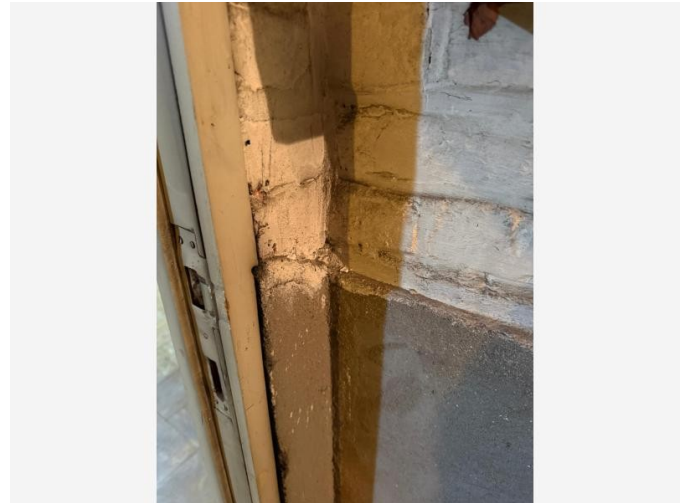
## Fiche 6: Cementering berging

Geen asbest

| # | Type | Referentie | Resultaat |
|---|---|---|---|
| 6.1 | Mengmonster | MM05 cementering berging | Geen asbest |

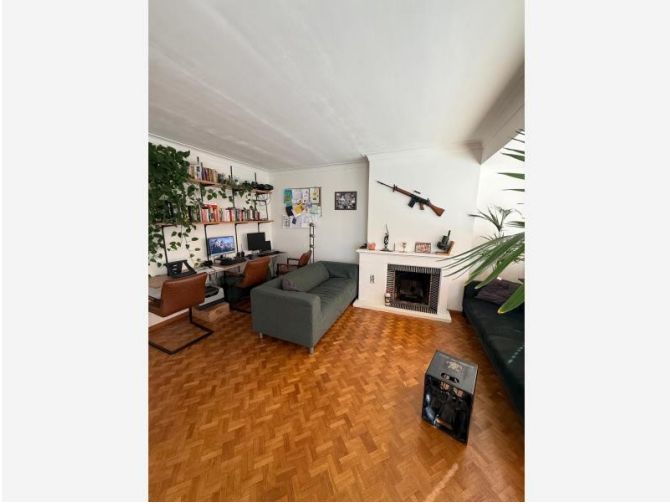
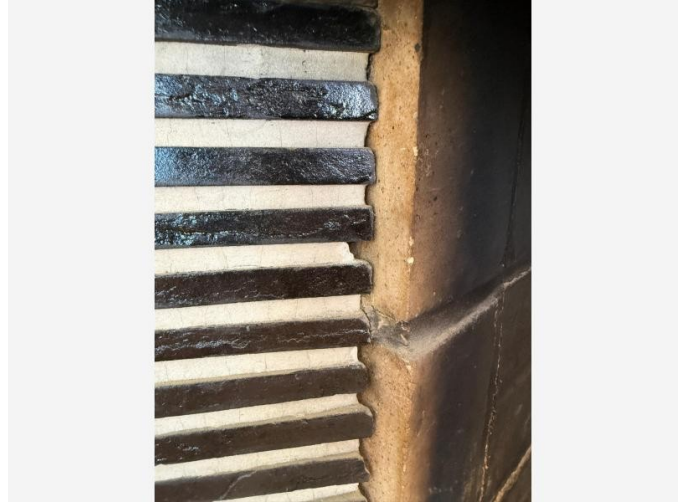
## Fiche 7: Cementering Openhaard

Geen asbest

| # | Type | Referentie | Resultaat |
|---|---|---|---|
| 7.1 | Mengmonster | MM03 Cement openhaard | Geen asbest |
