# Asbestinventarisatetest

Waterbaan 141/301, 2100 Antwerpen

Attestnummer : **20260204-000321.000**

Uitgegeven op : **04.02.2026**

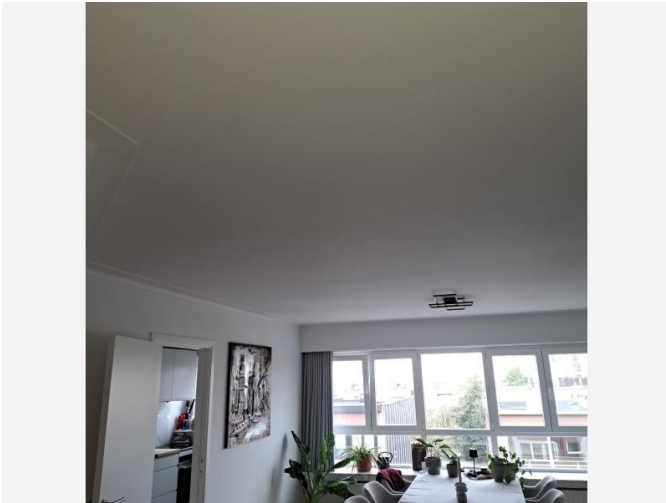
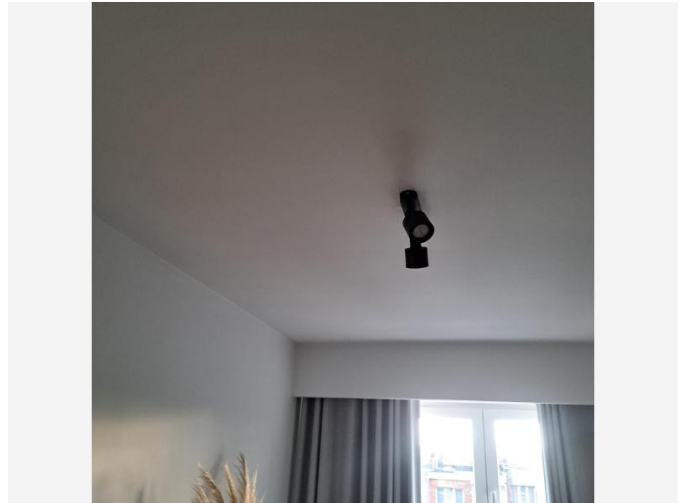
| Fiche 1: Gyprocplaten - plafond..... | 14 |

| Basis voor advies | De asbestdeskundige beoordeelt het materiaal als asbesthoudend op basis van een beoordeling met het blote oog. |

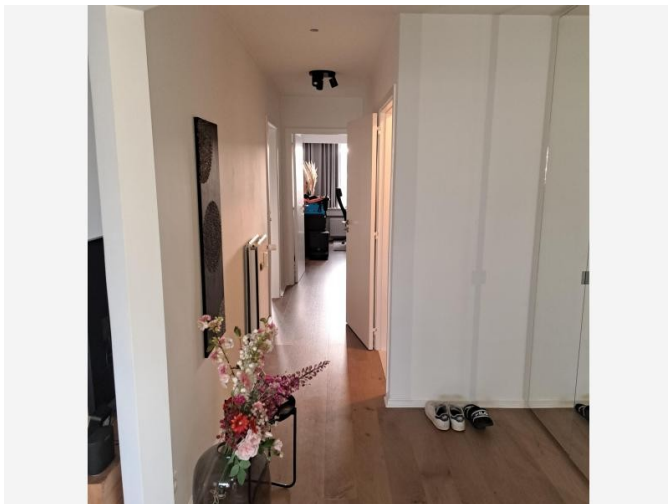
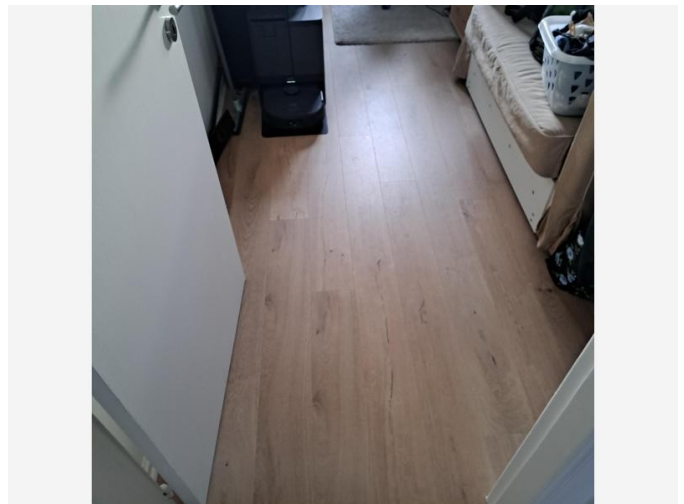
| Fiche 2: Vloerzeil hout..... | 15 |

Hout bevat geen asbest, de deskundige kan geen uitspraak doen over mogelijke onderliggende verdachte materialen.

| Basis voor advies | De asbestdeskundige beoordeelt het materiaal als asbesthoudend op basis van een beoordeling met het blote oog. |

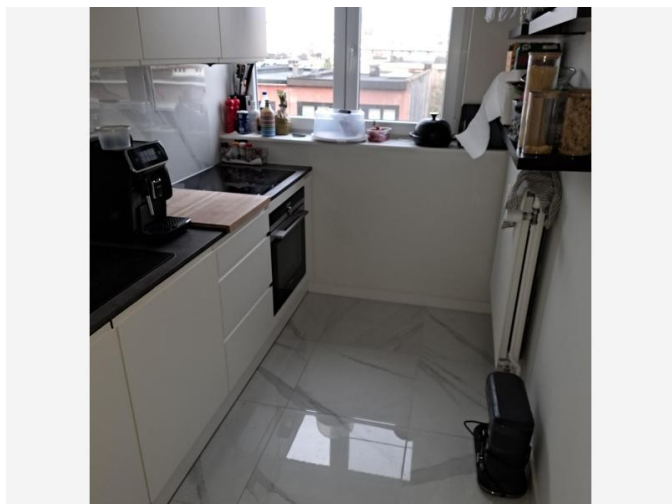
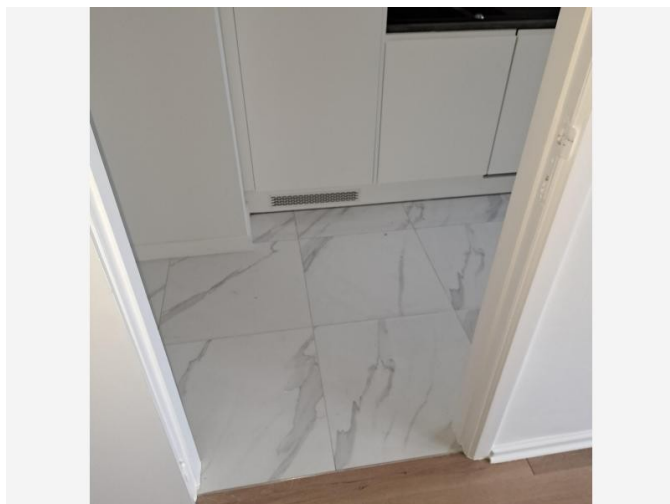
| Fiche 3: Vloertegels..... | 16 |

Vloertegels bestaande uit cementvoegen, de deskundige kan geen uitspraak doen over mogelijke onderliggende verdachte materialen.

| Basis voor advies | De asbestdeskundige beoordeelt het materiaal als niet-asbestverdacht. |

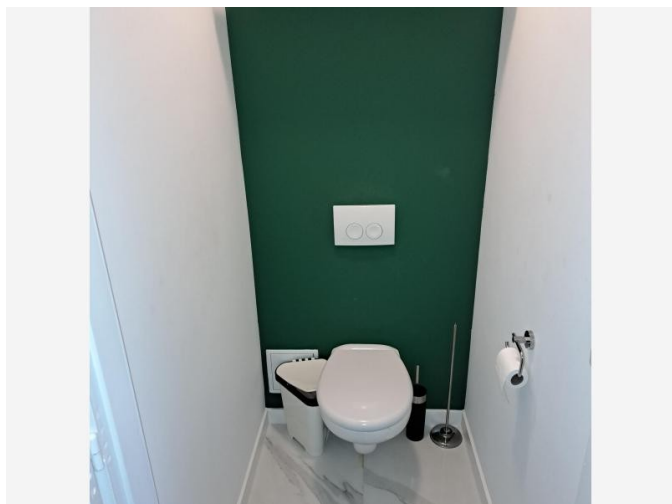
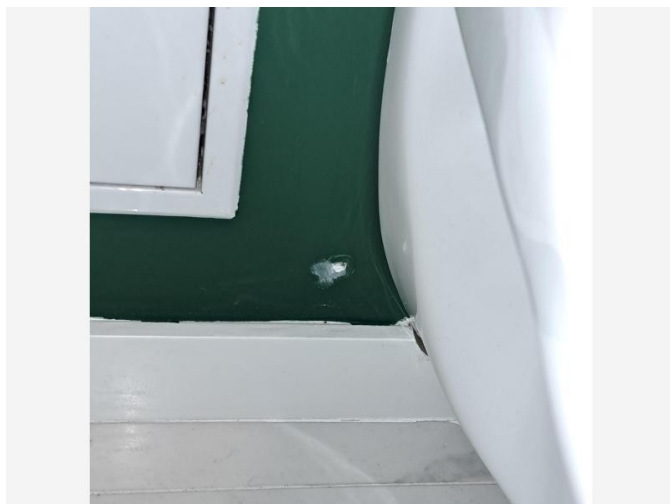
## Fiche 4: Pleisterwerk natte ruimte

Geen asbest

| # | Type | Referentie | Resultaat |
|---|---|---|---|
| 4.1 | Mengmonster | A-01 Pleisterwerk badkamer | Geen asbest |

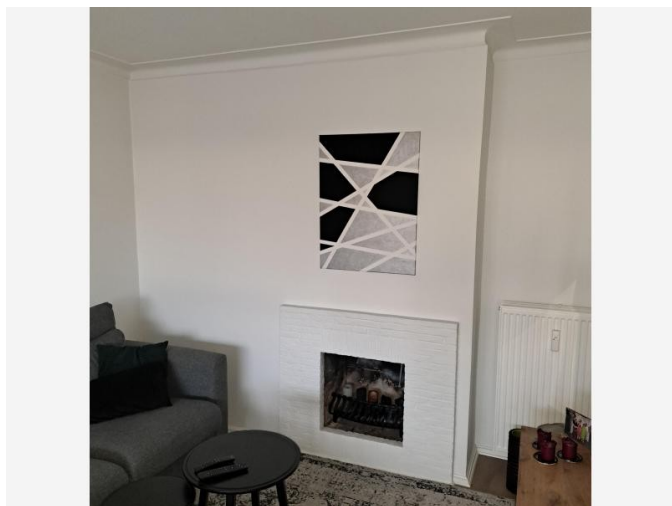
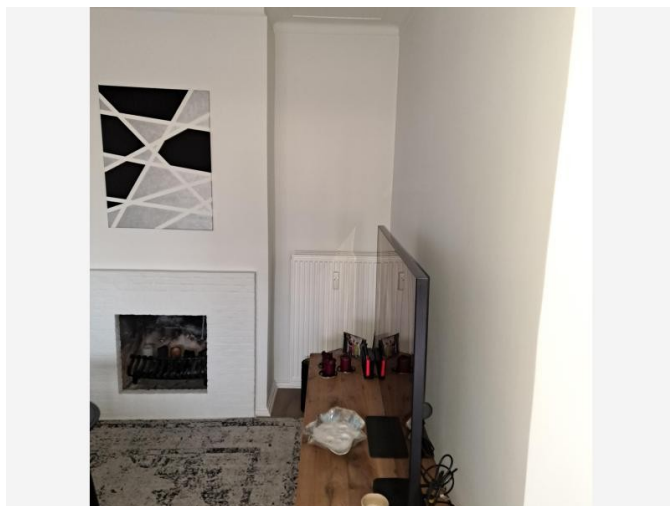
## Fiche 5: Pleisterwerk muren

Geen asbest

| # | Type | Referentie | Resultaat |
|---|---|---|---|
| 5.1 | Mengmonster | A-01 Pleisterwerk muren | Geen asbest |
