# Asbestinventarisatattest

Abeelstraat 96, 2800 Mechelen

Attestnummer : 20260320-000177.000

**Niet-asbestveilig**

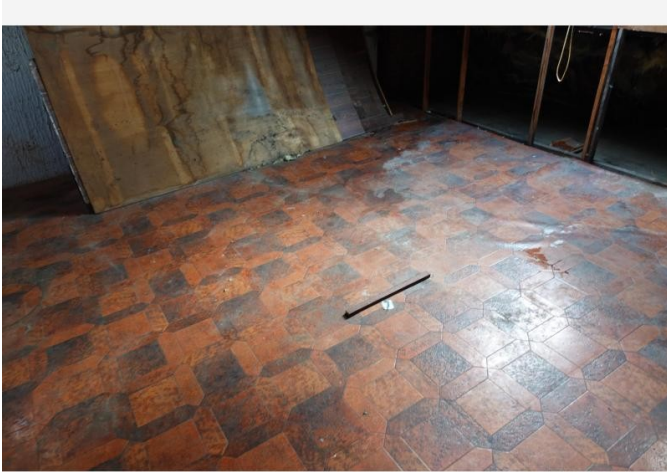
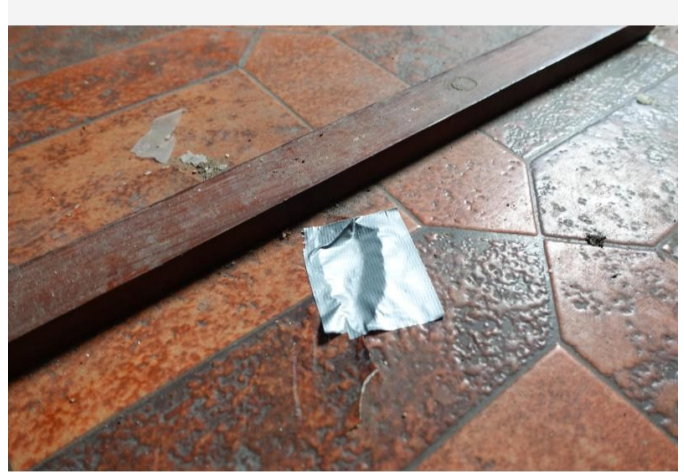
| Eindbeoordeling materiaalrisico | Hoog materiaalrisico en/of hoge kans op vezelvrijgave |
| Opmerking | Het vloerzeil is op bepaalde plaats gebroken/ beschadigd. Dit zorgt ervoor dat vezels vrijkomen. |

| Gebondenheid | Categorie 2: niet-hechtgebonden met matrix |
| Asbestconcentratie | Hoog ( $\geq 50\%$ ) |
| Toestand van het materiaal | Matig beschadigd, matig verweerd |

| Opmerking | Het vloerzeil bevindt zich zowel op zolder als aan de wand van de trap richting de zolder. |

**Dringend verwijderen**

- Verwijder dit asbestmateriaal zo snel mogelijk. Volg de toestand goed op.

- Hermetische zone (erkend asbestverwijderaar)  
Hermetische zone is nodig om het vloerzeil op een veilige manier te verwijderen. De asbestvezels zitten in de witte kartonlaag onderaan en zijn losgebonden. Dit zorgt ervoor dat bij eenvoudige handelingen de vezels verder verspreid worden.

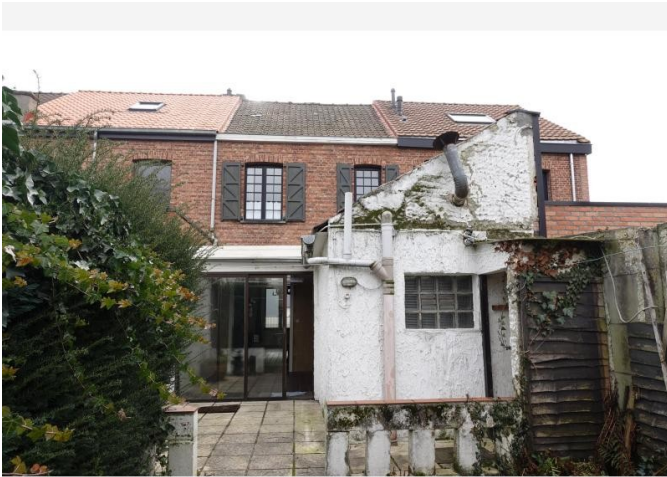
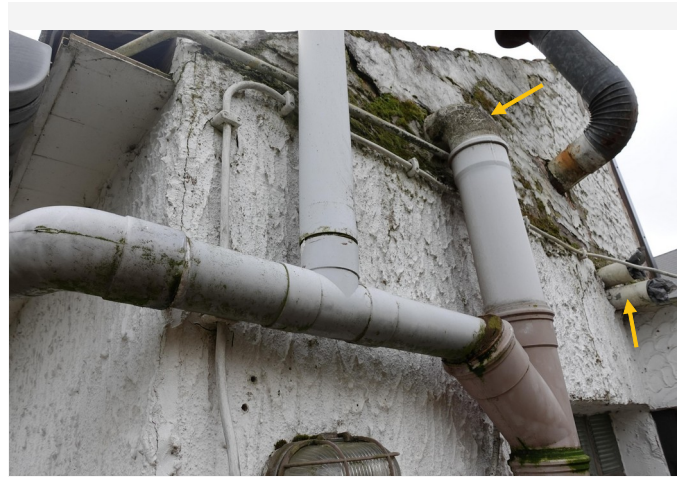
| Opmerking | <p>De hoeveelheid is een schatting..</p> <p>Staalname zou de functie van de doorvoer kunnen beschadigen. Het is aan te raden bij werken hiervan een staal te laten.</p> |

Verwijderen

- Zorg voor een veilig beheer. Vermijd het beschadigen van het asbestmateriaal. Controleer de toestand jaarlijks op wijzigingen.
- Voer bijkomende staalname(s) uit.

- Eenvoudige handelingen: mag via doe-het-zelf of door werknemer(s) met opleidingsattest eenvoudige handelingen  
Het materiaal dient in zijn geheel te worden verwijderd zonder deze te beschadigen m.b.v. de nodige PBM's (een stofmasker FFP3; wegwerpovertall CAT III type 5/6; wegwerphandschoenen en afspoelbaar schoeisel.)  
De toepassing moet voor de verwijdering steeds gefixeerd of bevochtigd worden. De toepassing mag niet gebroken worden en stofvorming moet vermeden worden.

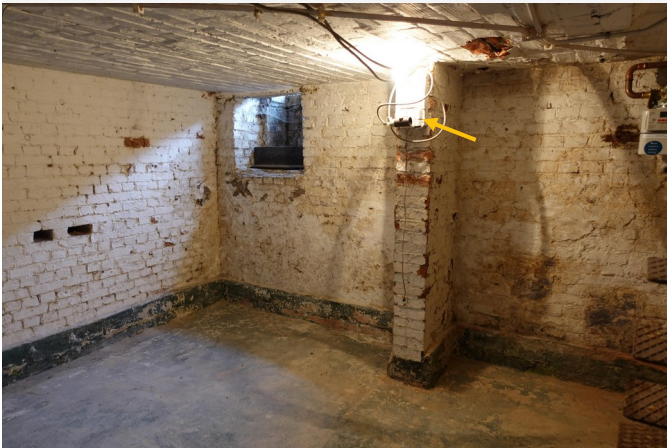
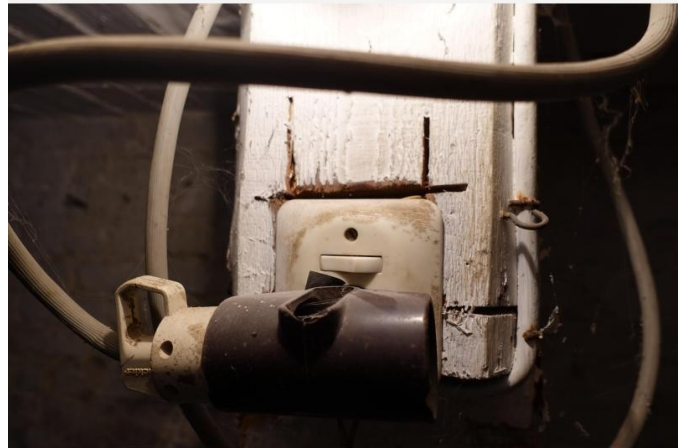
| Opmerking | Groot risico op structurele gevolgschade (... werking installatie ...)” als het uitnemen van een staal de elektrische installatie of het toestel zou beschadigen of onbruikbaar maken. |

- Eenvoudige handelingen: mag via doe-het-zelf of door werknemer(s) met opleidingsattest eenvoudige handelingen  
Het materiaal dient in zijn geheel te worden verwijderd zonder deze te beschadigen m.b.v. de nodige PBM's (een stofmasker FFP3; wegwerpovertal CAT III type 5/6; wegwerphandschoenen en afspoelbaar schoeisel.)  
De toepassing moet voor de verwijdering steeds gefixeerd of bevochtigd worden. De toepassing mag niet gebroken worden en stofvorming moet vermeden worden.

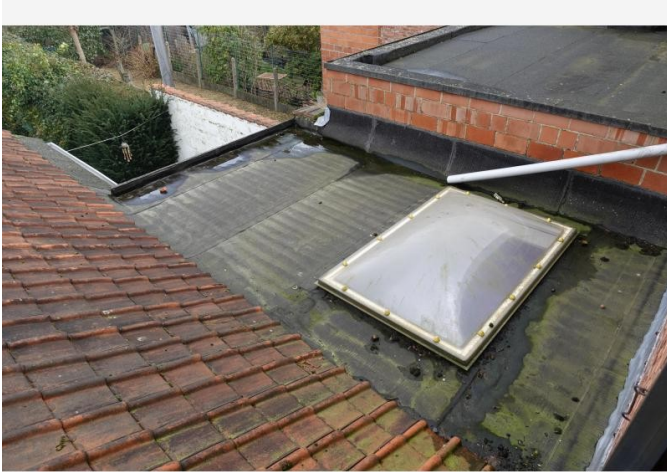
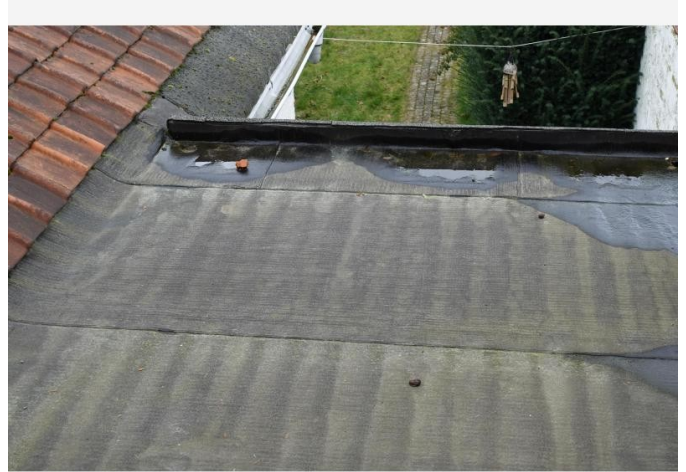
| Opmerking | <p>De hoeveelheid is een schatting. Er werd geen monster genomen gezien geen rechtopstaand of overlappend gedeelte aanwezig was waar een monster zou kunnen genomen worden. Monstername zou in dit geval de kans op een lek vergroten.</p> |

- Eenvoudige handelingen: mag via doe-het-zelf of door werknemer(s) met opleidingsattest eenvoudige handelingen  
Het materiaal dient in zijn geheel te worden verwijderd zonder deze te beschadigen m.b.v. de nodige PBM's (een stofmasker FFP3; wegwerpovertall CAT III type 5/6; wegwerphandschoenen en afspoelbaar schoeisel.)  
De toepassing moet voor de verwijdering steeds gefixeerd of bevochtigd worden. De toepassing mag niet gebroken worden en stofvorming moet vermeden worden.

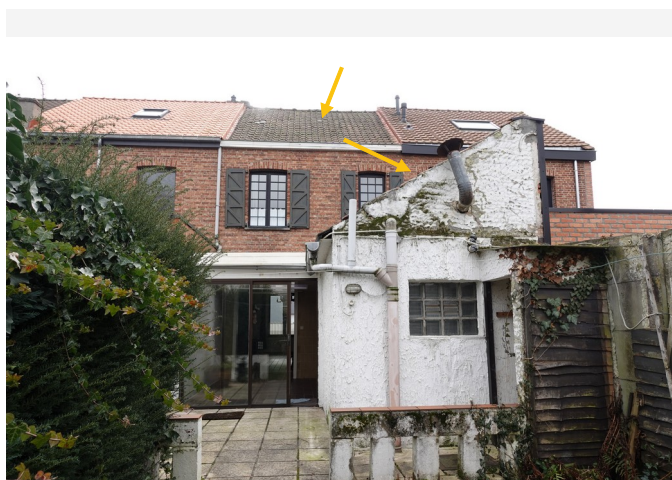
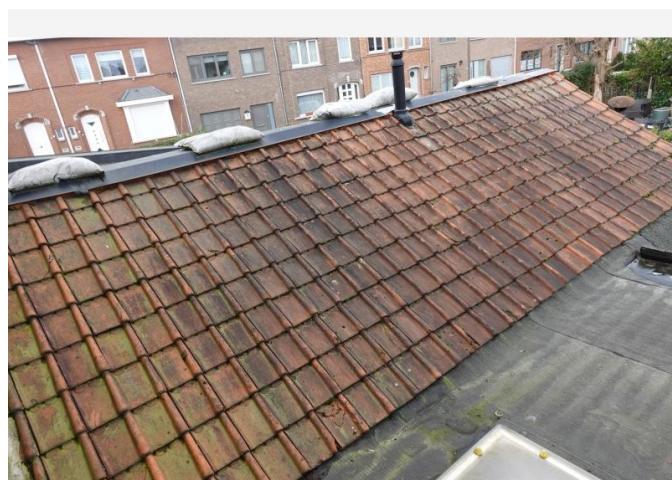
### Fiche 19: Dakbedekking hellende daken woning

| Beschrijving | Notitie | Terug te vinden op plannen |
|---|---|---|
| Fiche 19: Dakbedekking hellende daken woning | De dakbedekking van de 2 hellende daken van de woning bevatten dakpannen uit klei, dit is een niet-asbestverdacht materiaal. | Plan 1.5: Plan dakbedekking |
