## 120816732 - Inventaris - Gem. Delen De Roest d'Alkemadelaan 5-7 te Berchem

### Wettelijk asbestinventaris :

Dossiernummer : D-2946  
Projectnummer : 120816732  
Datum : 4-3-2020

Deze rapportage is tot stand gekomen naar aanleiding van een door Kiwa Oesterbaai nv uitgevoerde asbestinventarisatie in opdracht van **Jurimmo BVBA**. Het onderzoek heeft plaatsgevonden in **VME Regent 5**, op het volgende adres: **De Roest d'Alkemadelaan 5-7 te Berchem**.

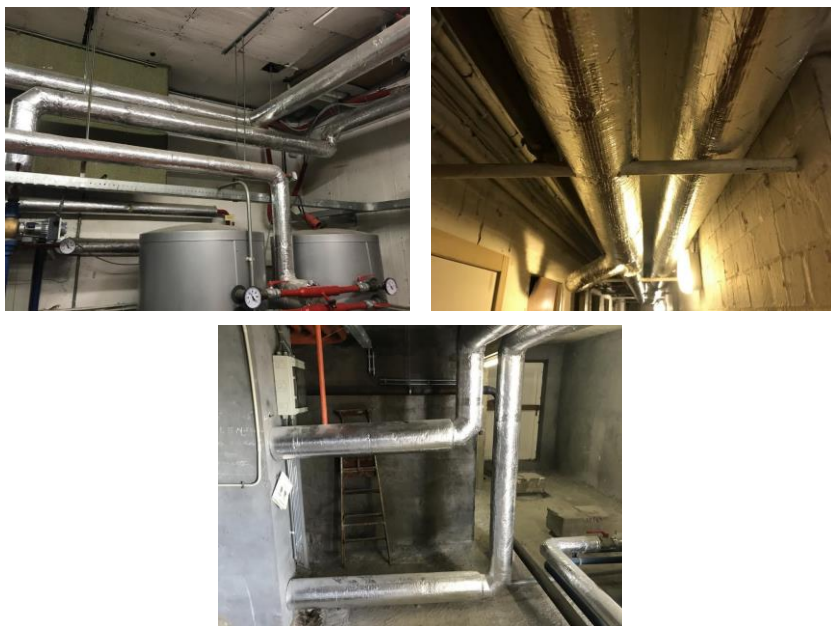
| Bron 1, leidingisolatie (isolatiemateriaal) | | Bron ID (EVA): 246633 |
|---|---|---|
| Bron: 1, leidingisolatie (isolatiemateriaal) | | |

| Bron 1, leidingisolatie (isolatiemateriaal) | | Bron ID (EVA): 246633 |
|---|---|---|
| Conditie : | onbeschadigd | |
| De toepassing betreft leidingisolatie | | |

| Asbest |
|---|
| geen asbest<br>visueel herkend |

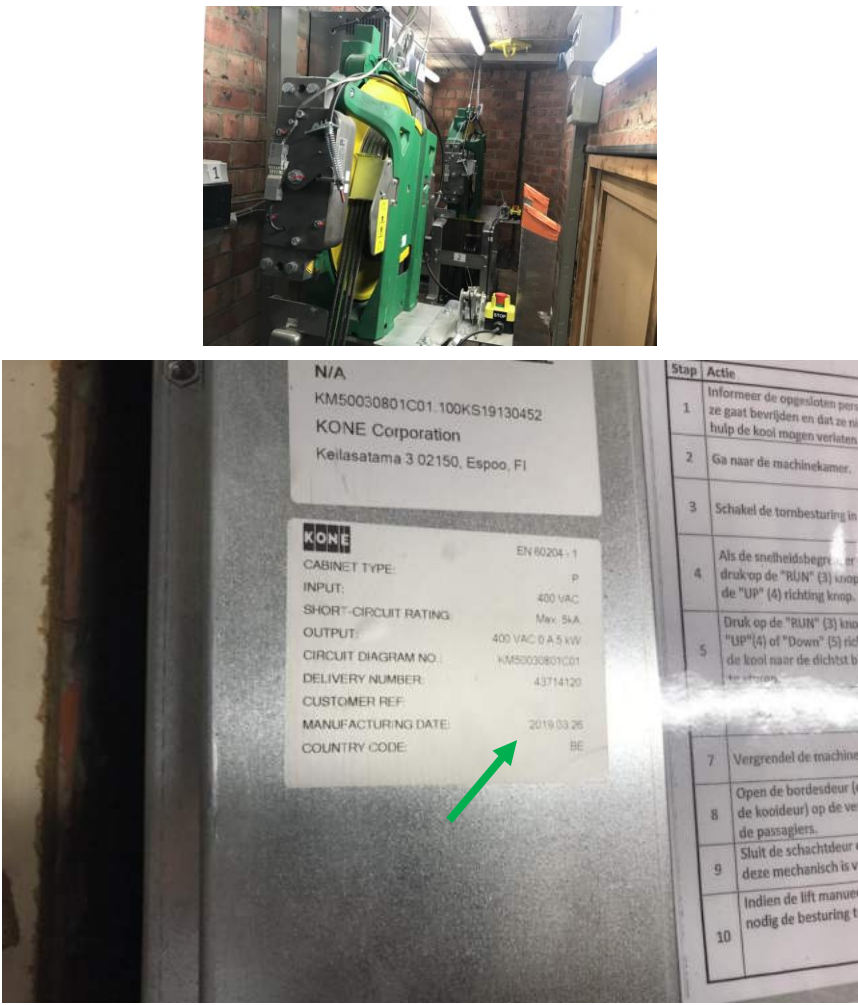
| Bron 6, remschoen (frictiemateriaal) | | Bron ID (EVA): 246638 |
|---|---|---|
| Bron: 6, remschoen (frictiemateriaal) | | |

| Bron 6, remschoen (frictiemateriaal) | | Bron ID (EVA): 246638 |
|---|---|---|
| De toepassing betreft de remschoenen van 2 liftmachines. Deze zijn vernieuwd in 2019, dus deze worden als niet-asbesthoudend beschouwd. | | |

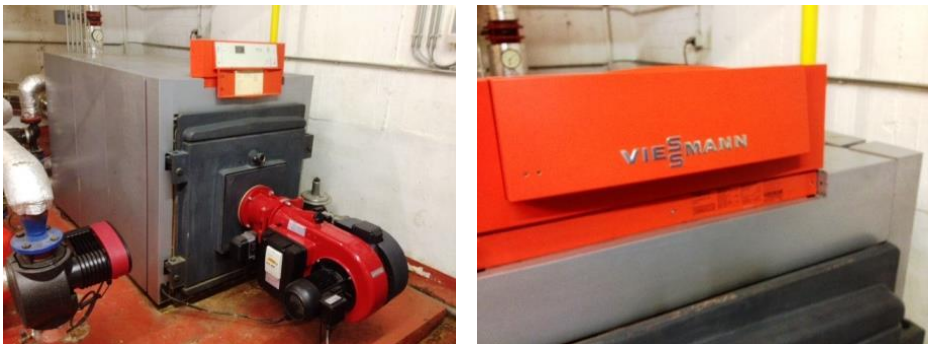
| <i>Bron: 7, cv-ketel (onderdelen)</i> | | |

| De toepassing betreft een cv-ketel van het merk Viessmann. | | |

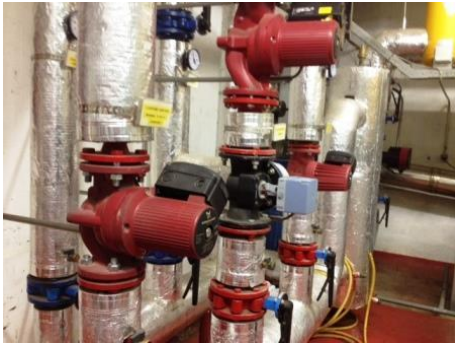
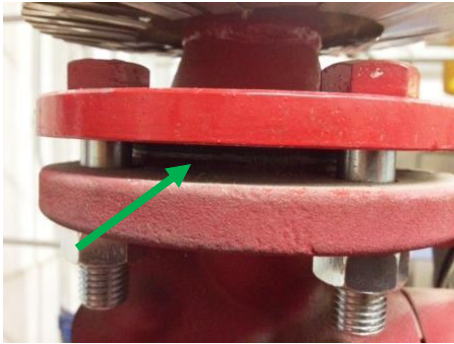
| <i>Bron: 8, pakking (karton)</i> | | |

| De toepassing betreft pakkingen. Het is niet uigesloten dat er elders asbesthoudende pakkingen aanwezig zijn. | | |
| Zie rapport 117816095 voor het analyserapport van deze bron. | | |

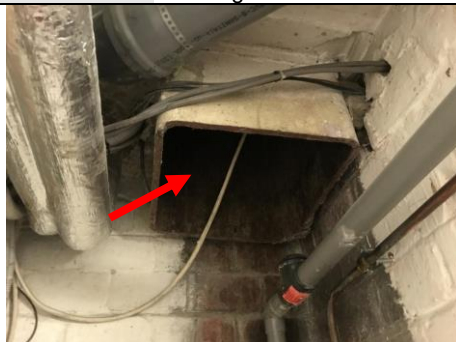
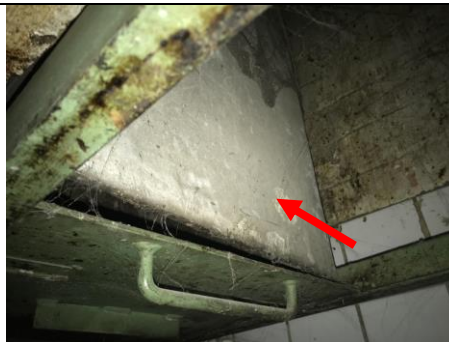
Bron: 2, koker (vezelcement)

| bron/id | omschrijving | locatie | hoeveelheid (±) <sup>1</sup> | monsterid/<br>volgnr. | analyse |
|---|---|---|---|---|---|
| 2/246634 | koker<br>(vezelcement) | diverse locaties<br>, kelder | 6 stuks | | asbesthoudend |

Beheersprogramma: **Op korte termijn** : inkapselen van de bereikbare delen  
Opmaken en implementeren van beheersplan  
Periodieke controle (minimum jaarlijks) op de toestand van het materiaal en risicobeoordeling  
Asbestetikettering aanbrengen

Bij verwijdering : hermetische zone  
"Er bestaat een reëel risico dat de bron wordt beschadigd/gebroken tijdens het wegnemen, vandaar dat een verwijdering in hermetisch afgesloten zone wordt aanbevolen.  
Uitvoering door erkend saneerder en volgens de richtlijnen uit het KB van 16 maart 2006.  
Indien kan worden aangetoond dat de verwijdering kan worden uitgevoerd zonder de bron te beschadigen/breken is de procedure ""eenvoudige handelingen"" te overwegen."

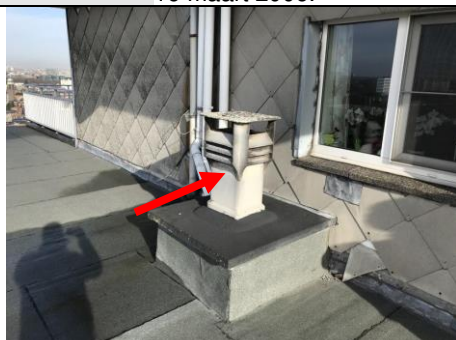
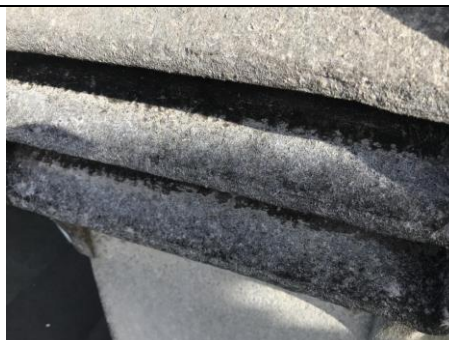
Bron: 3, schoorsteen (vezelcement)

| bron/id | omschrijving | locatie | hoeveelheid (±) <sup>1</sup> | monsterid/<br>volgnr. | analyse |
|---|---|---|---|---|---|
| 3/246635 | schoorsteen<br>(vezelcement) | dak<br>dakopbouw | 1 stuk | | asbesthoudend |

**Asbest****asbesthoudend  
visueel herkend**

Beheersprogramma: **Op korte termijn** : inkapselen (dmv verflaag)  
Periodieke controle (minimum jaarlijks) op de toestand van het materiaal en risicobeoordeling  
Asbestetikettering aanbrengen

Bij verwijdering : eenvoudige handeling  
"Metselwerk rondom de bron loskappen en deze zonder te beschadigen/breken wegnemen.  
Uitvoering door daartoe opgeleid personeel en volgens de richtlijnen uit het KB van 16 maart 2006."

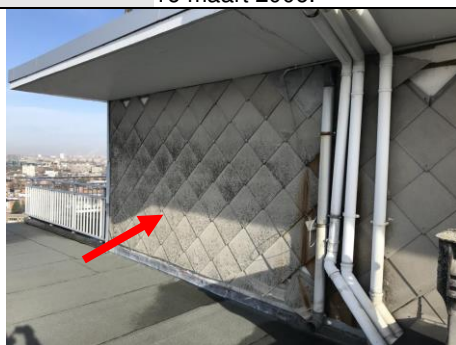
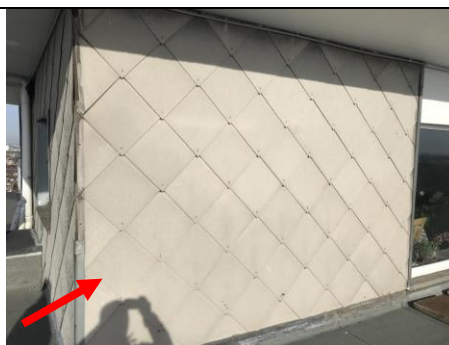
Bron: 4, gevelleien (vezelcement)

| bron/id | omschrijving | locatie | hoeveelheid (±) <sup>1</sup> | monsterid/<br>volgnr. | analyse |
|---|---|---|---|---|---|
| 4/246636 | gevelleien<br>(vezelcement) | gevelbekleding<br>, dakopbouw | 30 m <sup>2</sup> | | asbesthoudend |

**Asbest****asbesthoudend  
visueel herkend**

Beheersprogramma: **Op korte termijn** : herstellen van de beschadigde delen  
Periodieke controle (minimum jaarlijks) op de toestand van het materiaal en risicobeoordeling  
Asbestetikettering aanbrengen

Bij verwijdering : eenvoudige handeling  
"Bron fixeren en zonder te beschadigen/breken wegnemen.  
Uitvoering door daartoe opgeleid personeel en volgens de richtlijnen uit het KB van 16 maart 2006."

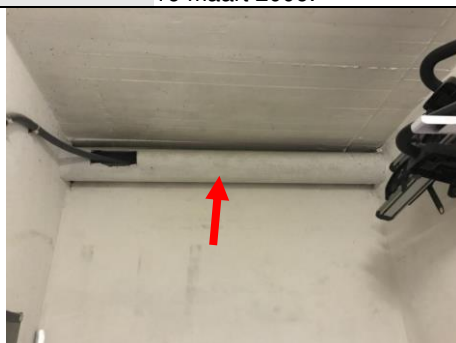
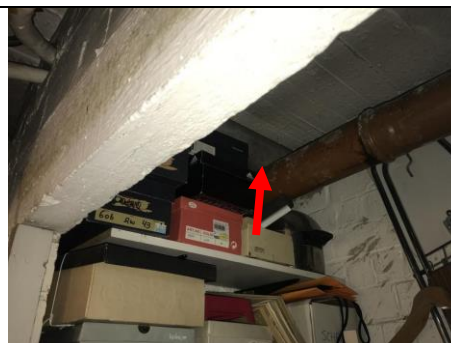
Bron: 5, buis (vezelcement)

| bron/id | omschrijving | locatie | hoeveelheid (±) <sup>1</sup> | monsterid/<br>volgnr. | analyse |
|---|---|---|---|---|---|
| 5/246637 | buis<br>(vezelcement) | technische<br>ruimte , kelder | 3 m | | asbesthoudend |

Beheersprogramma: **Op korte termijn** : inkapselen van de buis  
Opmaken en implementeren van beheersplan  
Periodieke controle (minimum jaarlijks) op de toestand van het materiaal en risicobeoordeling  
Asbestetikettering aanbrengen

Bij verwijdering : eenvoudige handeling  
"Metselwerk rondom de bron loskappen en deze zonder te beschadigen/breken wegnemen.  
Uitvoering door daartoe opgeleid personeel en volgens de richtlijnen uit het KB van 16 maart 2006."
