# Asbestinventarisatetest

Tennisstraat 10, 2610 Antwerpen

Attestnummer : 20260417-000350.000

# Zone 1: Hoofdgebouw

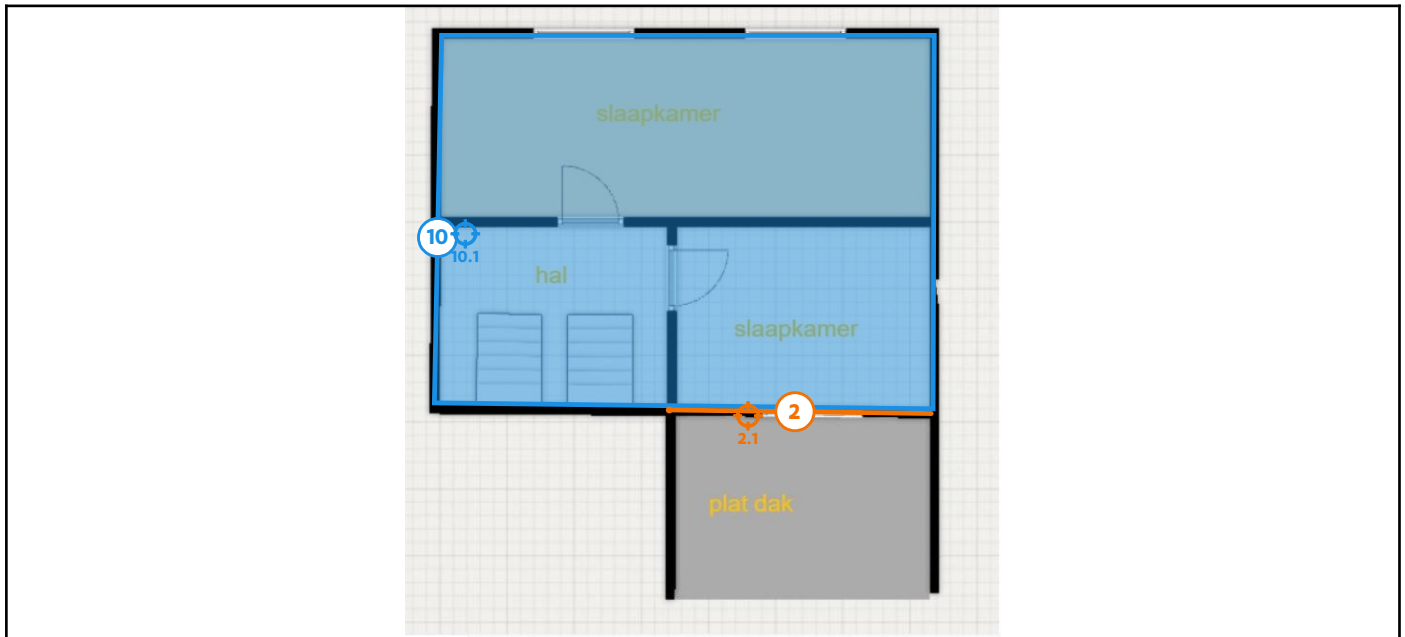
| Beschrijving | Type | Actie |
|---|---|---|
| 2. leien achtergevel | Asbestmateriaal | Verwijderen |

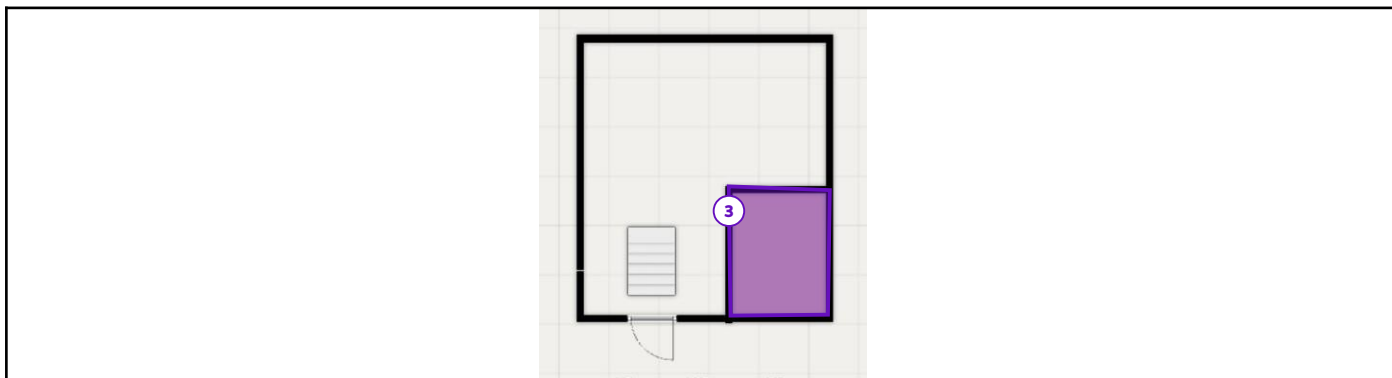
| Beschrijving | Type | Actie |
|---|---|---|
| 3. kruipkelder | Beperking | - |

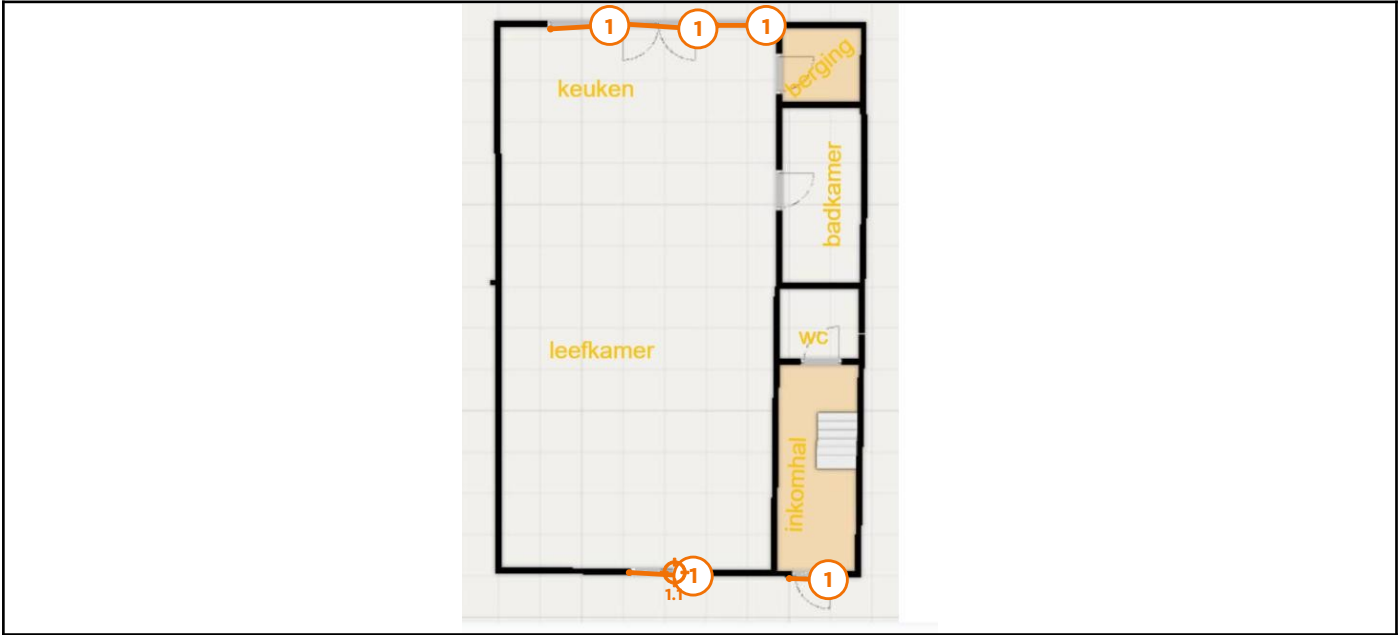
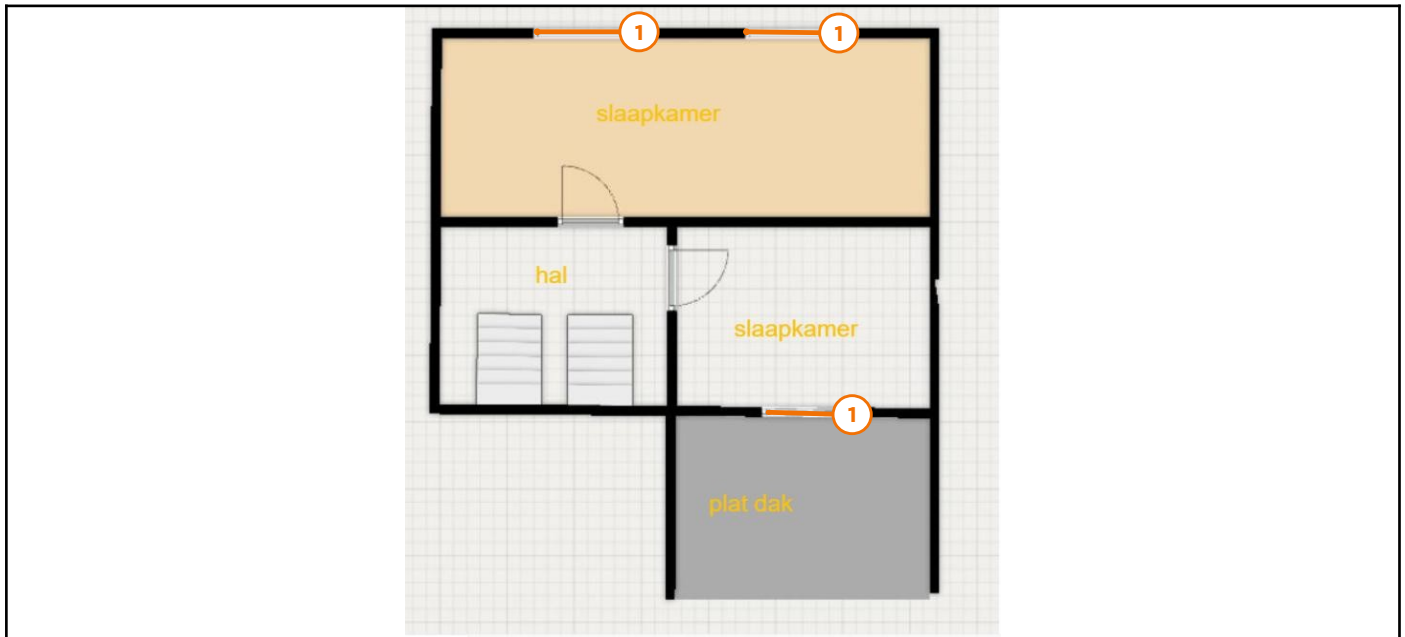
| Beschrijving | Type | Actie |
|---|---|---|
| 1. mastiek | Asbestmateriaal | <a href="#">Verwijderen</a> |

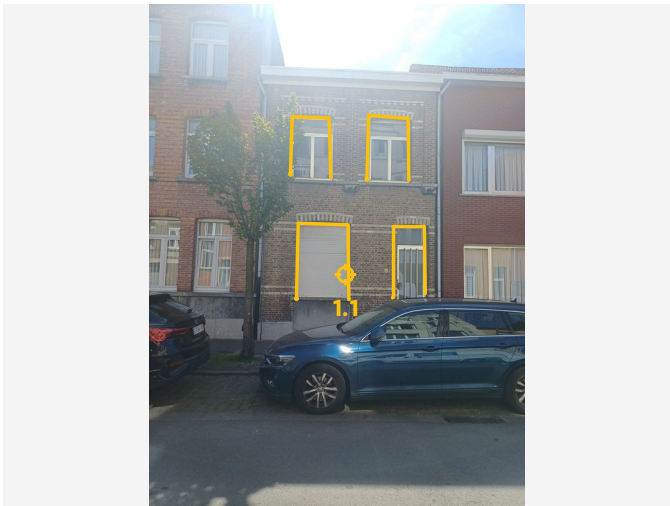
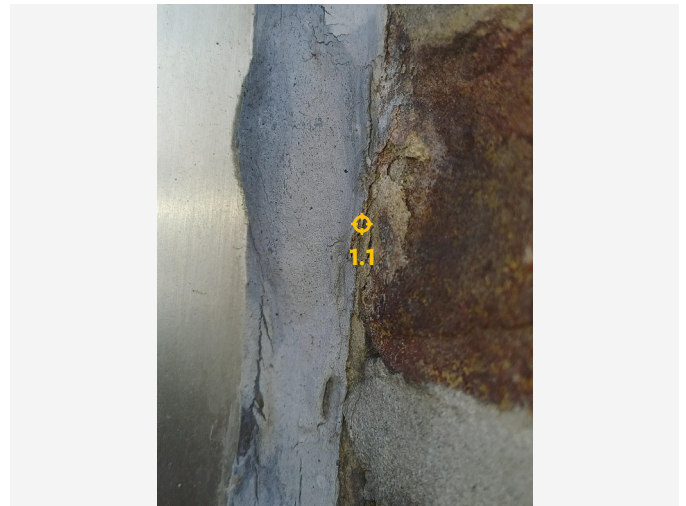
Het asbestmateriaal valt onder de mijlpaal van 2040.

| Eindbeoordeling materiaalrisico | Verhoogd materiaalrisico en/of verhoogde kans op vezelvrijgave |

| Toestand van het materiaal | Matig beschadigd, matig verweerd |

| # | Type | Referentie | Resultaat |
|---|---|---|---|
| 1.1 | Puntmonster | M03 | Chrysotiel |

| Beschrijving | mastiek |
| Asbestmateriaal | In-situ afwerkingslagen - Pasta, stopverf, voegsel, stopsel, vulsel, mastiek, kitten, ... |

Verwijderen

- Zorg voor een veilig beheer. Vermijd het beschadigen van het asbestmateriaal. Controleer de toestand jaarlijks op wijzigingen.
- Verwijder dit asbestmateriaal zo snel mogelijk. Volg de toestand goed op.

- Eenvoudige handelingen: mag via doe-het-zelf of door werknemer(s) met opleidingsattest eenvoudige handelingen

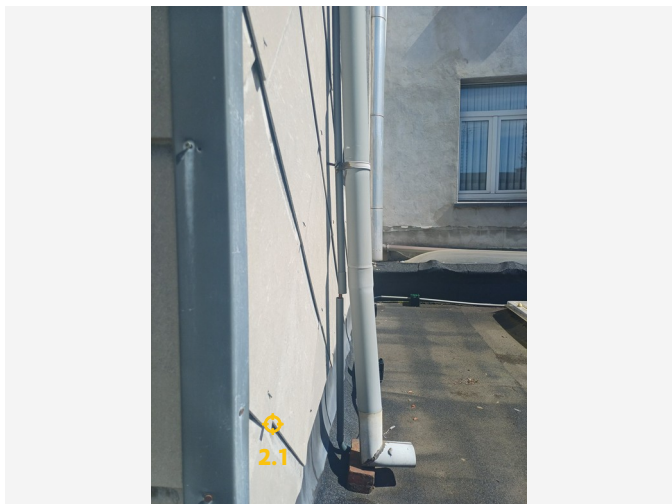
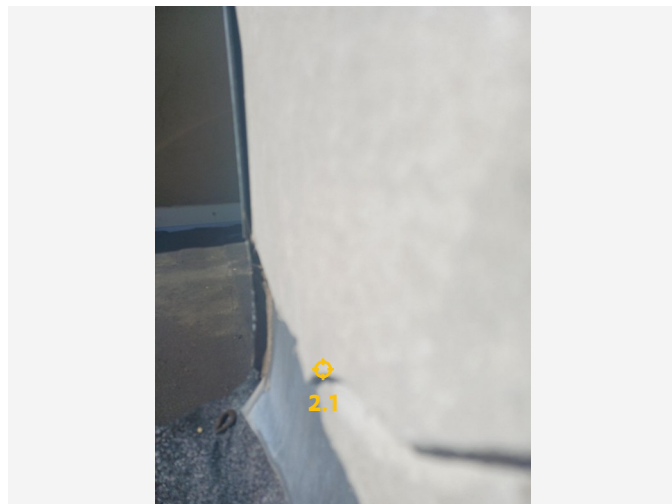
Het asbestmateriaal valt onder de mijlpaal van 2034.

| Eindbeoordeling materiaalrisico | Verhoogd materiaalrisico en/of verhoogde kans op vezelvrijgave |

| Toestand van het materiaal | Matig beschadigd, matig verweerd |

| # | Type | Referentie | Resultaat |
|---|---|---|---|
| 2.1 | Puntmonster | M05 | Chrysotiel |

| Beschrijving | leien achtergevel |
| Asbestmateriaal | Dak- en gevelbekleding - Lei, shingle |

Verwijderen

- Zorg voor een veilig beheer. Vermijd het beschadigen van het asbestmateriaal. Controleer de toestand jaarlijks op wijzigingen.
- Verwijder dit asbestmateriaal zo snel mogelijk. Volg de toestand goed op.

- Eenvoudige handelingen: mag via doe-het-zelf of door werknemer(s) met opleidingsattest eenvoudige handelingen  
Eenvoudige handelingen: mag via doe-het-zelf of door werknemer(s) met opleidingsattest eenvoudige handelingen

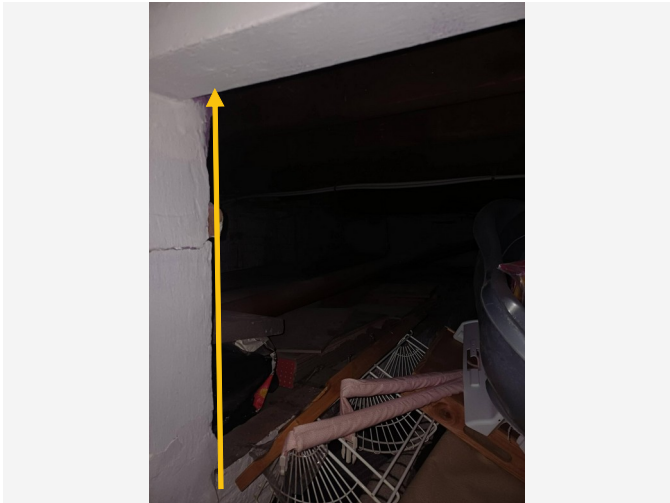
**Reden:** Er is geen volledige risicobeoordeling mogelijk

**Uitleg van de asbestdeskundige:** De kruipkelder is ruim lager dan 1,5 m en derhalve niet inspecteerbaar, een deeltje wel waarneembaar. Er werden geen asbestverdachte materialen waargenomen

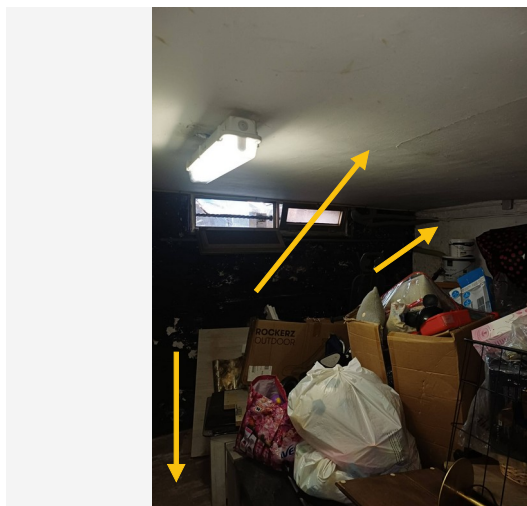
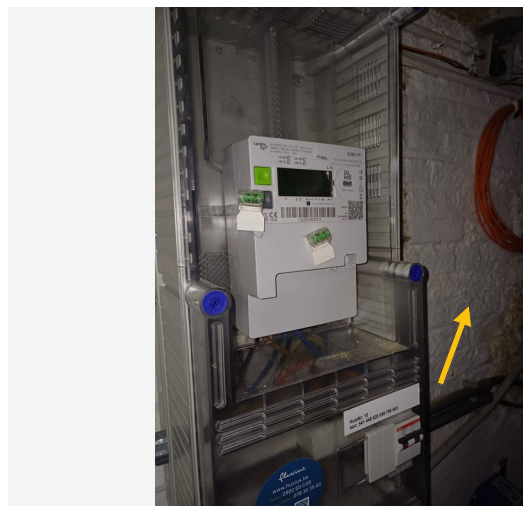
In de kelder werden geen asbestverdachte materialen waargenomen

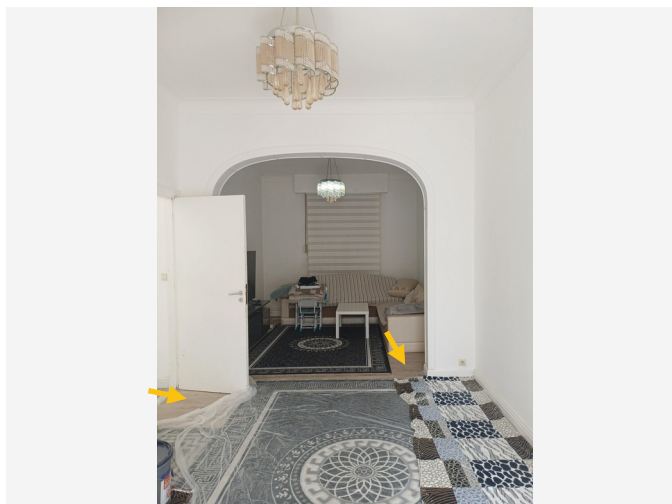
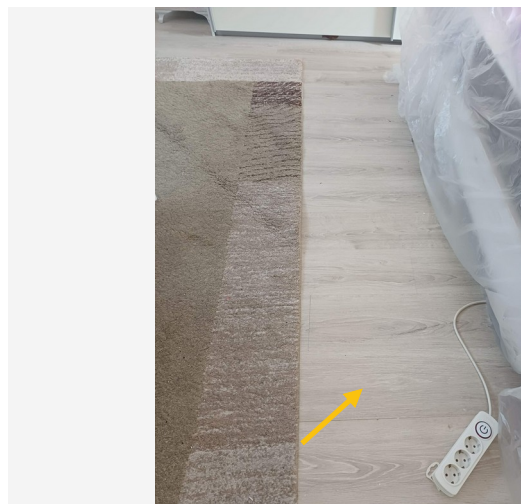
De vloeren in het huis zijn betegeld en bekleedt met laminaat waardoor zonder destructief de ondervloer niet waarneembaar en niet inspecteerbaar is. Er werden geen asbestverdachte materialen waargenomen

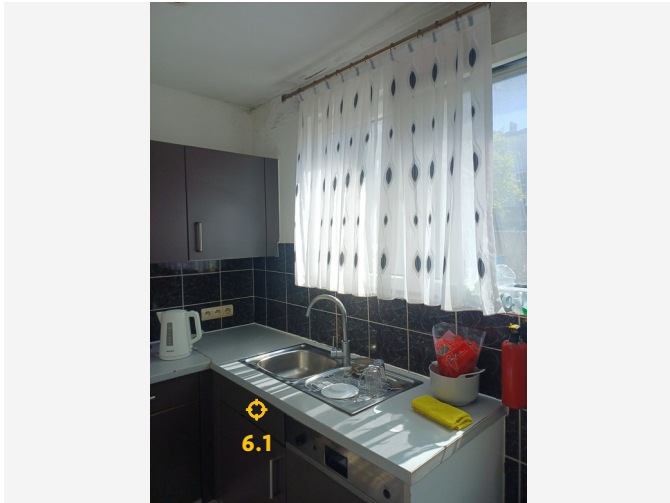
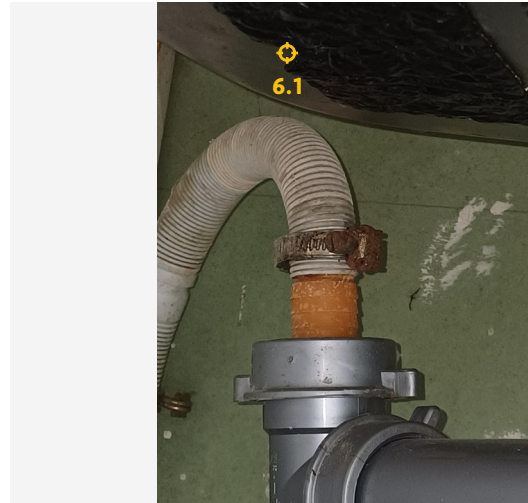
## Fiche 6: trilplaat gootsteen keuken

Geen asbest

| # | Type | Referentie | Resultaat |
|---|---|---|---|
| 6.1 | Puntmonster | M04 | Geen asbest |

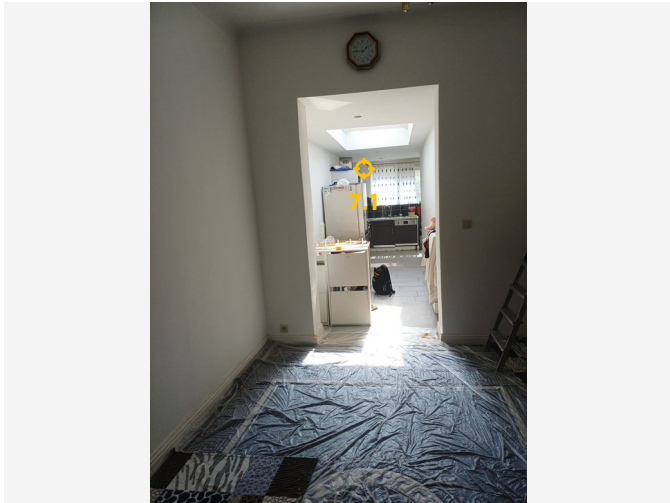
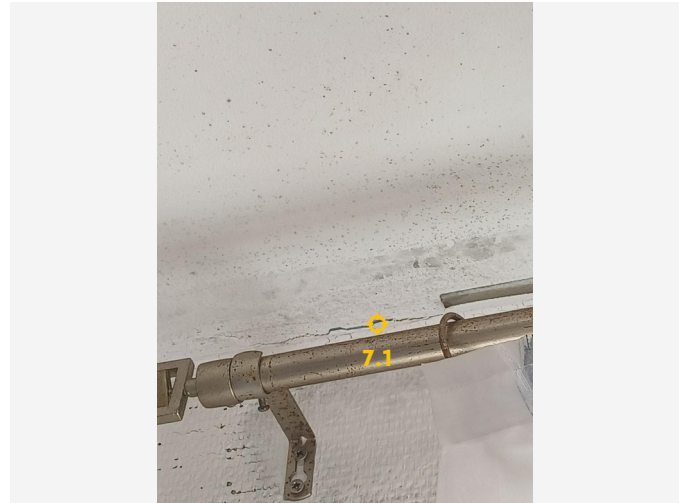
## Fiche 7: pleisterwerk wand

Geen asbest
