# Asbestinventarisatattest

Frans Messingstraat 51, 2100 Antwerpen

Attestnummer : 20260508-000266.000

Uitgegeven op : 08.05.2026

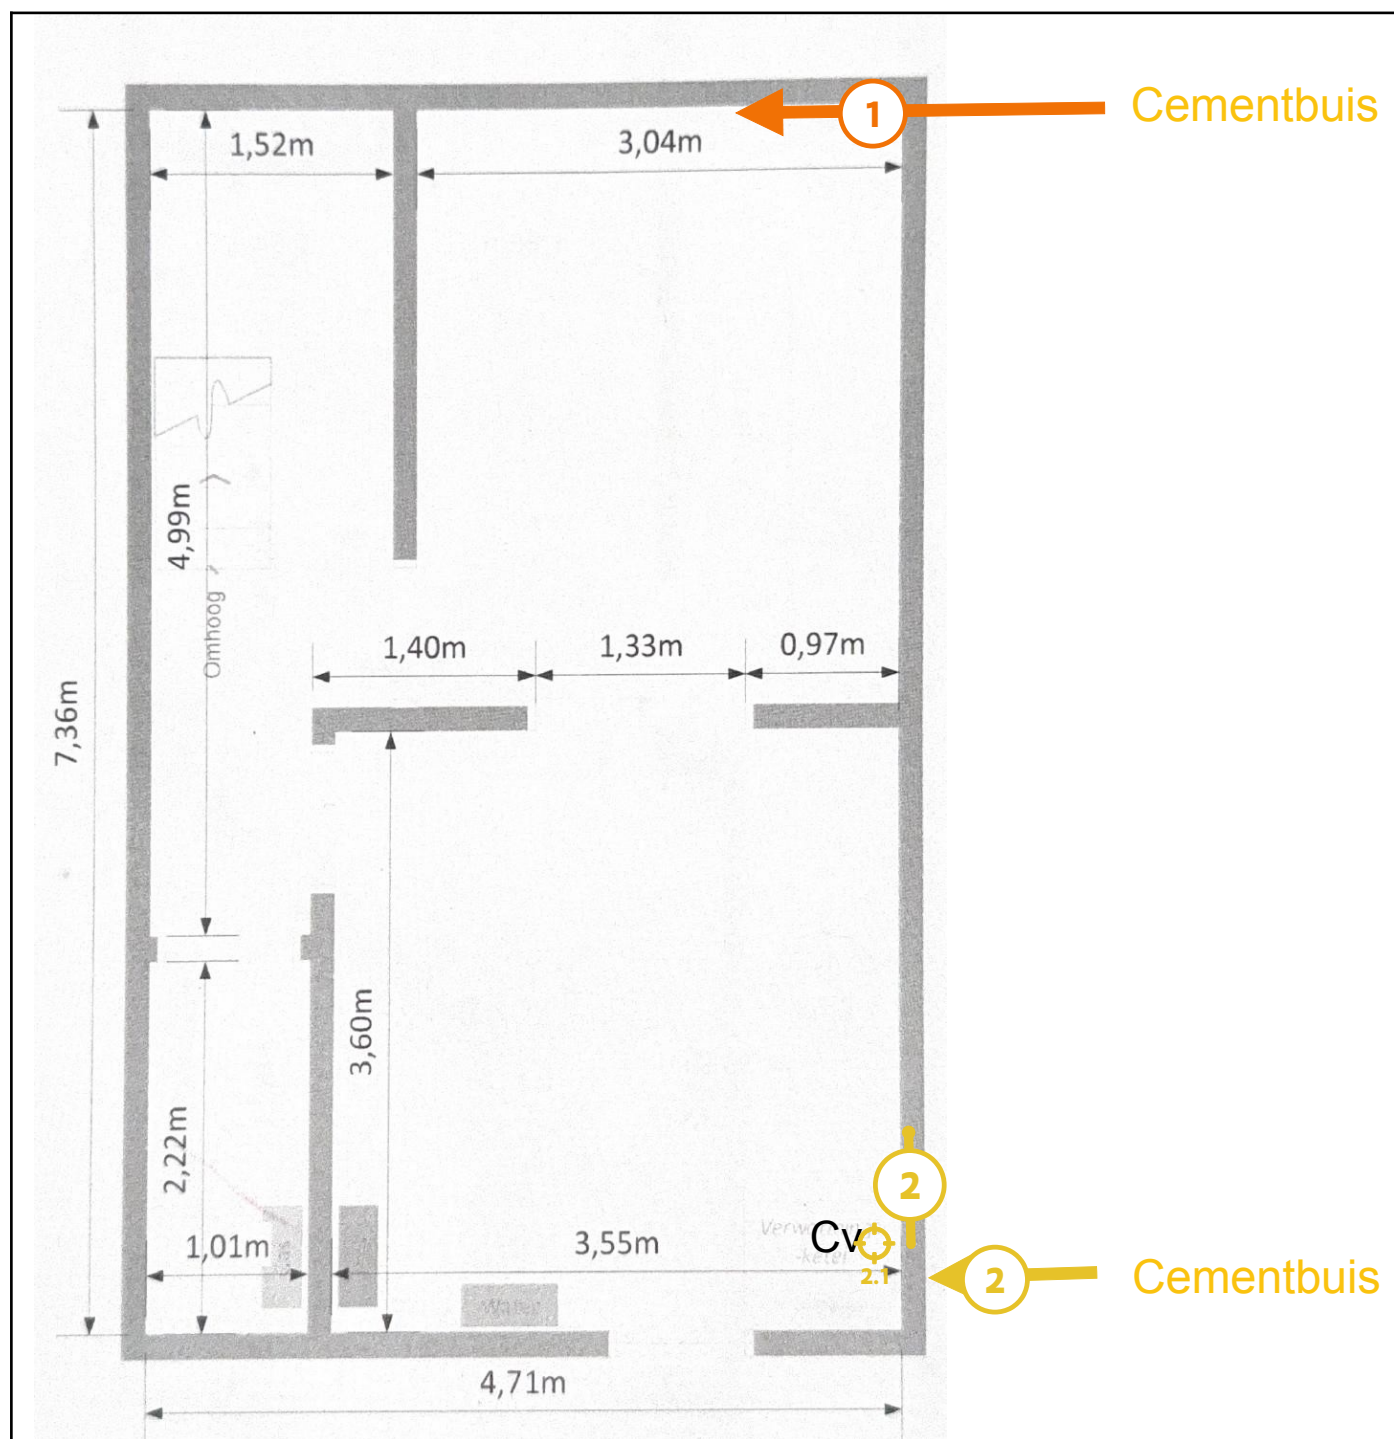
## Plan 1.3: V-1 Cementbuizen

| Beschrijving | Type | Actie |
|---|---|---|
| 1. V-1 Cementbuis | Asbestmateriaal | Maatregelen nemen |
| 2. V-1 Cementbuis | Asbestmateriaal | Zorgvuldig beheren |

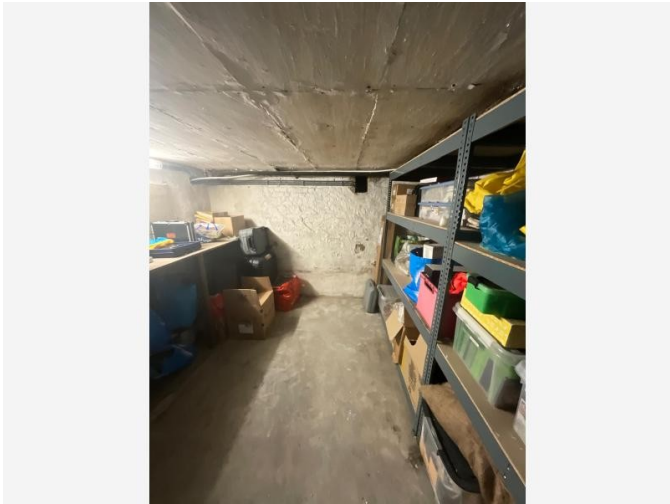
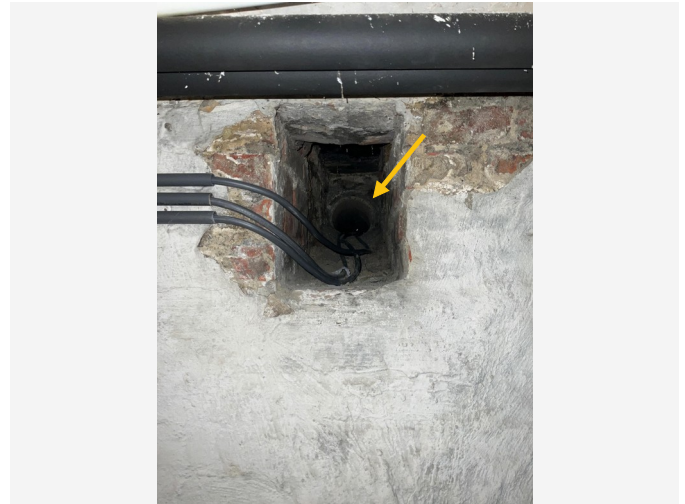
| Eindbeoordeling materiaalisico | Verhoogd materiaalisico en/of verhoogde kans op vezelvrijgave |

| Asbestsoort (vezeltype) | Crocidoliet aanwezig |
| Toestand van het materiaal | Licht beschadigd, licht verweerd. Intacte calciumsilicaatplaat of materiaal met categorie 3-gebondenheid |

| Beschrijving | V-1 Cementbuis |
| Eenvoudig bereikbaar | <p>Nee</p> <ul style="list-style-type: none"> <li>• Het asbestmateriaal is bedekt (uitgezonderd laag verf, coating, behang, kunststof, textiel) en het wegnemen van het bedekkende materiaal kan niet zonder het bedekkende materiaal te beschadigen.</li> </ul> |
| Identificatiemethode | <p>De asbestdeskundige beoordeelt het materiaal als asbestverdacht en dus asbesthoudend, en dit zonder monstername.</p> <p>Motivatie: Er is een onderzoeksbeperking die monstername verhindert.</p> |

Maatregelen nemen

- Zorg voor een veilig beheer. Vermijd het beschadigen van het asbestmateriaal. Controleer de toestand jaarlijks op wijzigingen.
- Zorg voor een veilig beheer en verwijder dit asbestmateriaal wanneer het bij werken eenvoudig bereikbaar wordt. Controleer de toestand jaarlijks op wijzigingen.
- Voer bijkomende staalname(s) uit.

- Eenvoudige handelingen: enkel door erkend asbestverwijderaar  
De buis kan niet worden verwijderd zonder dat de bedekkende toepassing zal worden beschadigd.  
Neem contact op met een erkende asbestverwijderaar om de juiste verwijderingstechniek in kaart te brengen.

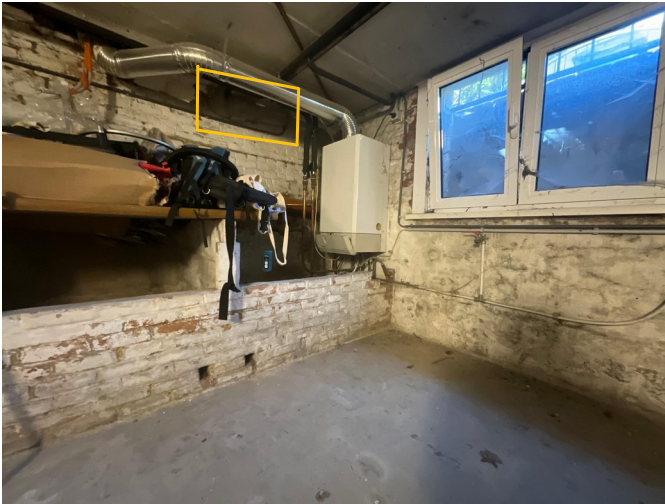
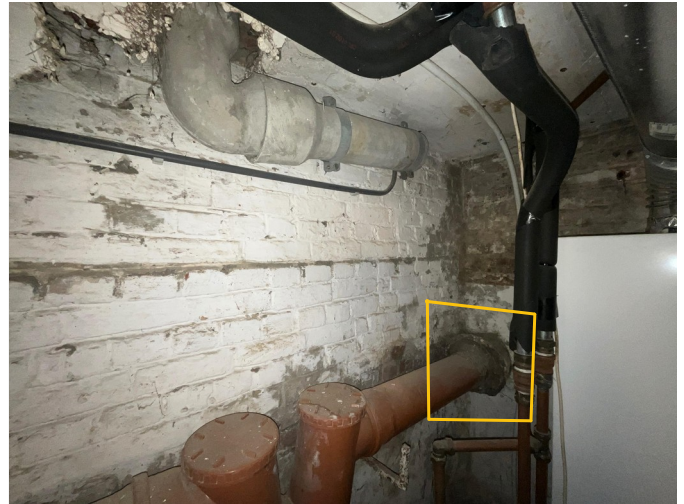
| Eindbeoordeling materiaalrisico | Laag materiaalrisico en/of verlaagde kans op vezelvrijgave |

| Asbestsoort (vezeltype) | Alleen chrysotiel aanwezig |
| Toestand van het materiaal | Licht beschadigd, licht verweerd. Intacte calciumsilicaatplaat of materiaal met categorie 3-gebondenheid |

| # | Type | Referentie | Resultaat |
|---|---|---|---|
| 2.1 | Puntmonster | Mmo3 | Chrysotiel |

| Beschrijving | V-1 Cementbuis |

Zorgvuldig beheren

- Zorg voor een veilig beheer. Vermijd het beschadigen van het asbestmateriaal. Controleer de toestand jaarlijks op wijzigingen.
- Verwijder dit asbestmateriaal zo snel mogelijk. Volg de toestand goed op.

- Eenvoudige handelingen: mag via doe-het-zelf of door werknemer(s) met opleidingsattest eenvoudige handelingen  
Hecht gebonden toepassing. U mag dit zelf verwijderen.  
Toepassing rondom vrijmaken, voldoende fixeren.  
Breng het verwijderde asbestafval dubbel verpakt en luchtdicht naar het containerpark.  
\* informeer u goed op voorhand [www.asbestinfo.be](http://www.asbestinfo.be)  
\* bescherm uzelf met FFP3-mondmasker, wegwerpoveral cat. III type 5 en 6, wegwerphandschoenen en afspoelbaar schoeisel.

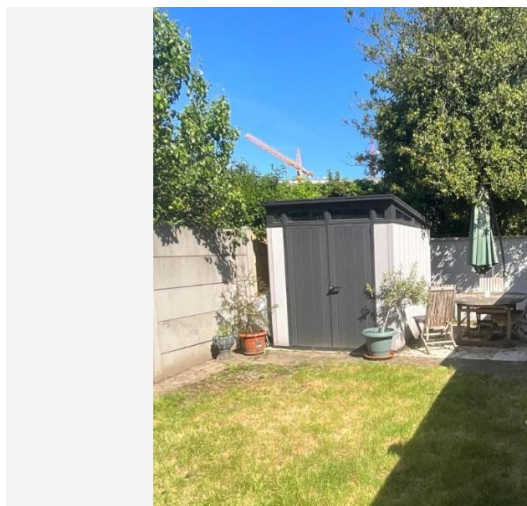
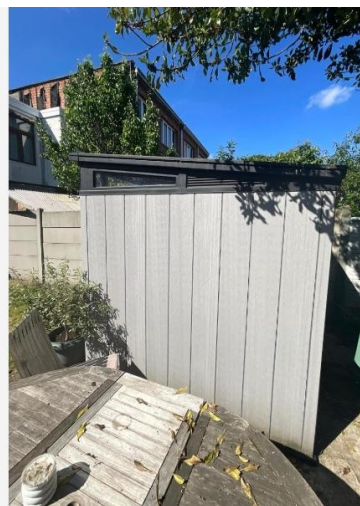
Recent kunststof tuinhuis.

Geen asbestverdachte materialen.

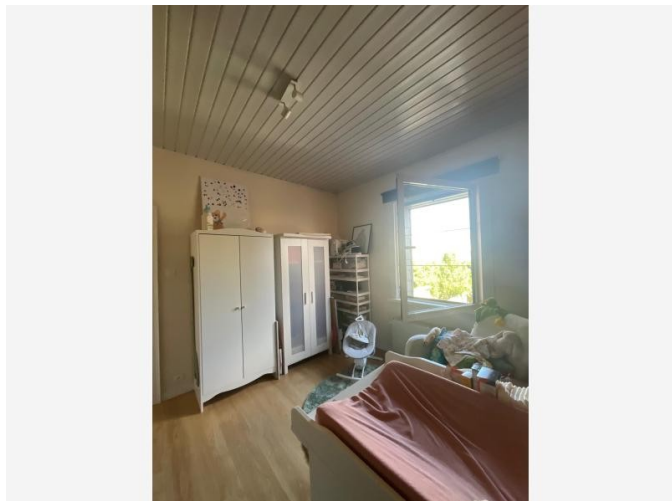
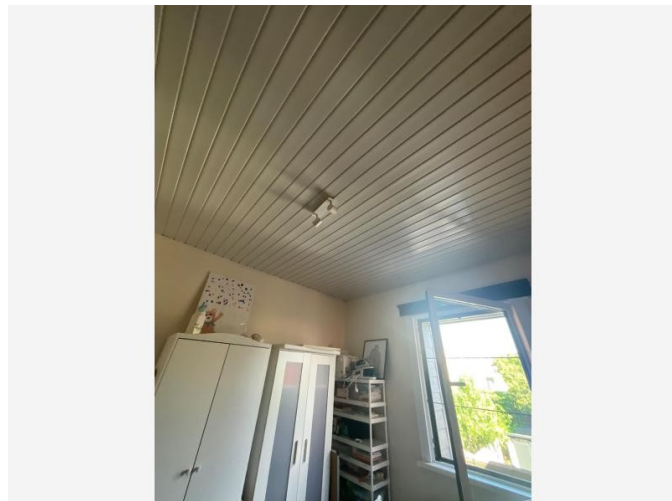
## Fiche 4: Vals plafond (mogelijk) onderliggend pleisterwerk

Plafonds zijn afgewerkt met valse plafonds in plaatmateriaal (Gipskartonplaat). Het is niet duidelijk of er pleisterwerk of andere verdachte toepassingen aanwezig zijn achter deze valse plafonds, het is aangewezen om bijkomend onderzoek uit te voeren bij werken.

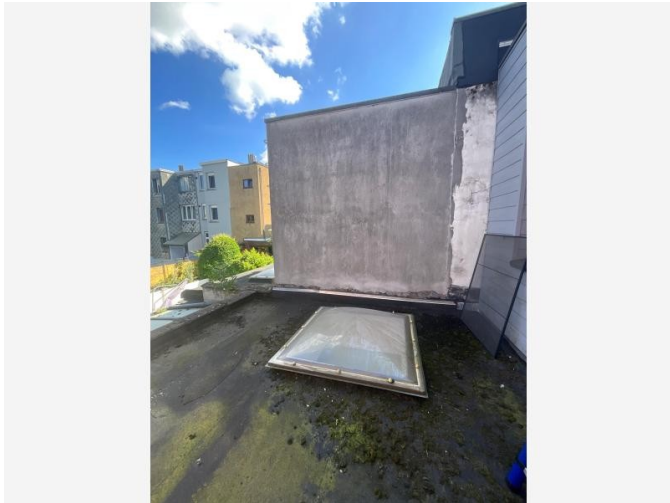
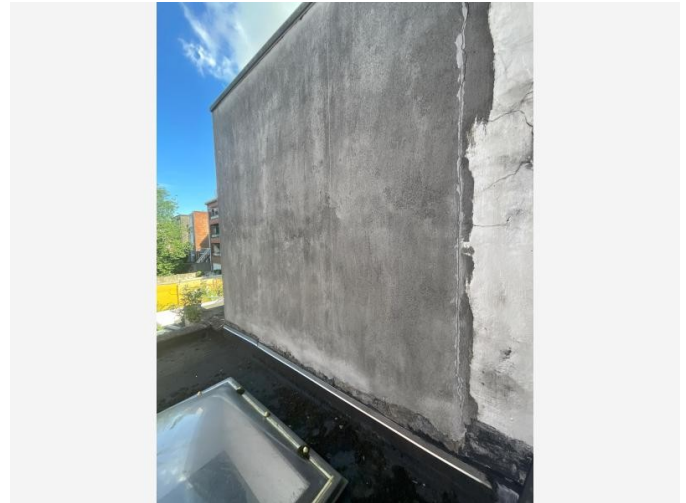
## Fiche 5: Zijgevel cement

Geen asbest

| # | Type | Referentie | Resultaat |
|---|---|---|---|
| 5.1 | Puntmonster | Mmo6 | Geen asbest |

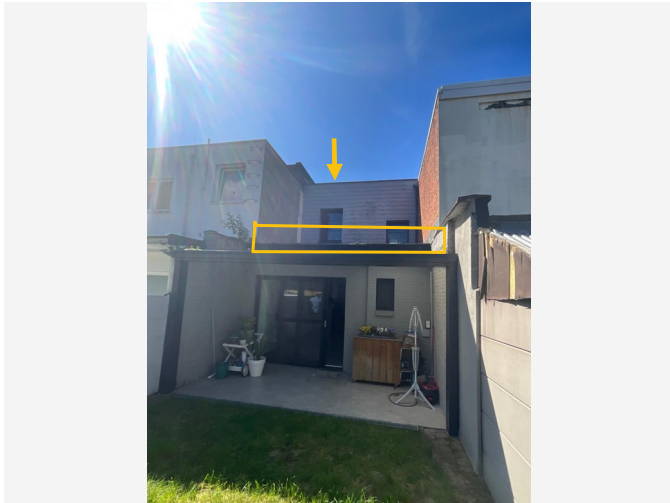
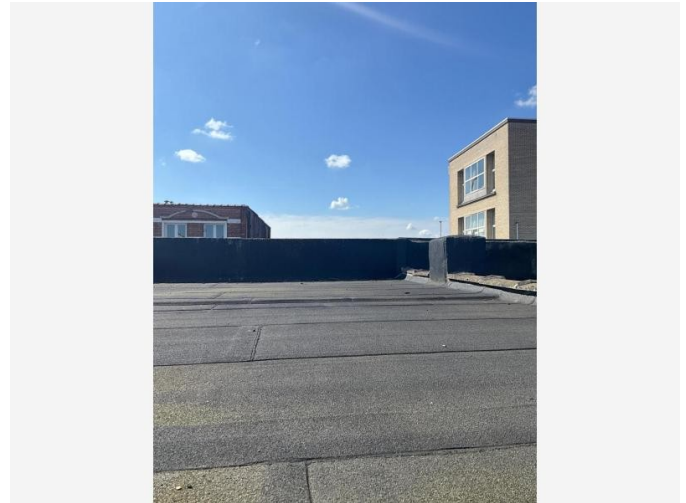
## Fiche 6: Platte daken roofing

Geen asbest

| # | Type | Referentie | Resultaat |
|---|---|---|---|
| 6.1 | Puntmonster | Mmo2 | Geen asbest |
| 6.2 | Puntmonster | Mmo5 | Geen asbest |

| Opmerking | <p>Om lekschade te voorkomen stalen we enkel de toplaag.</p> <p>Onderliggend kunnen mogelijk nog oude asbestverachte lagen aanwezig zijn.</p> <p>Verder aanvullend/ destructief onderzoek kan hierover uitsluitsel geven.</p> |

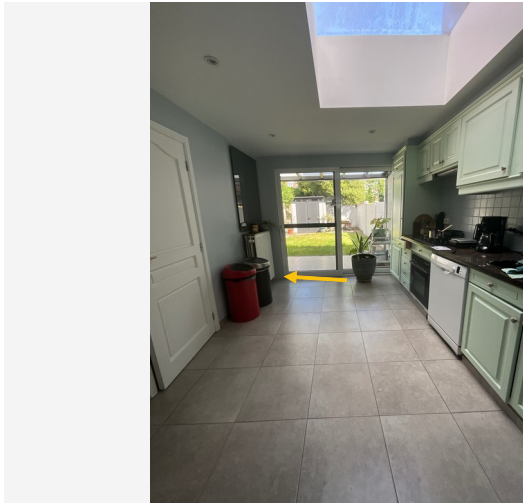
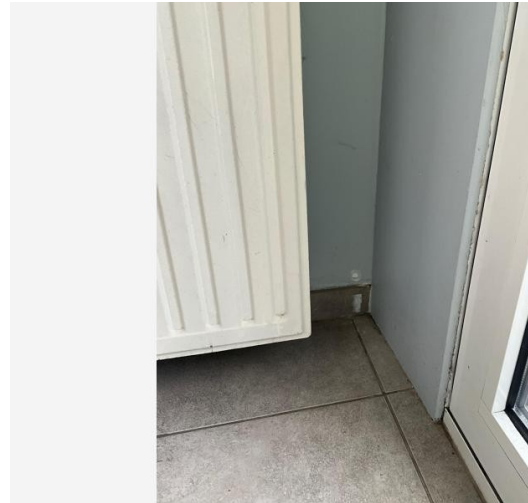
Geen asbest

| # | Type | Referentie | Resultaat |
|---|---|---|---|
| 7.1 | Mengmonster | MM01 | Geen asbest |

| Opmerking | Stooklokaal apart gestaald. |

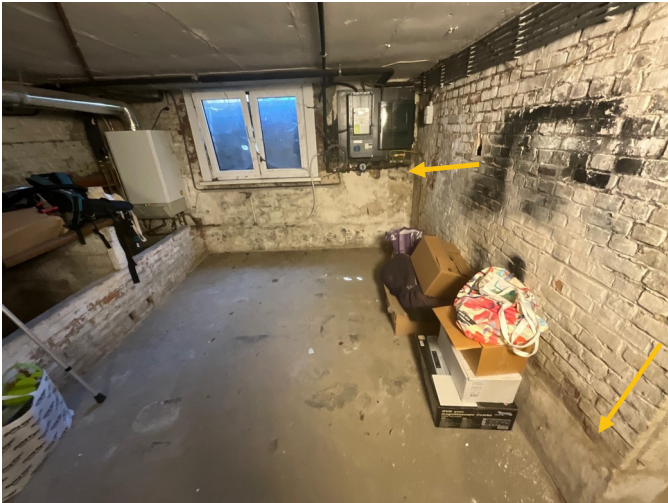
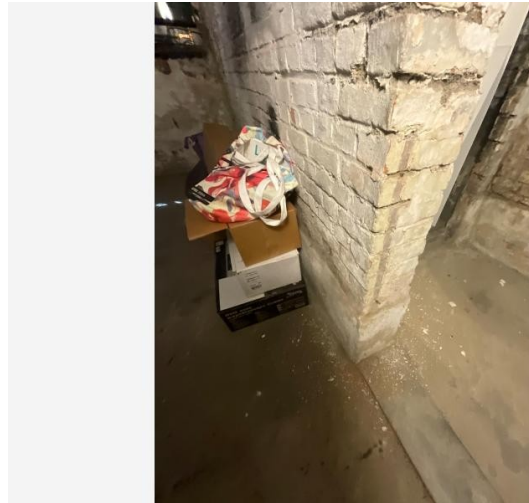
## Fiche 8: V-1 Cementering

Geen asbest

| # | Type | Referentie | Resultaat |
|---|---|---|---|
| 8.1 | Mengmonster | Mmo4 | Geen asbest |

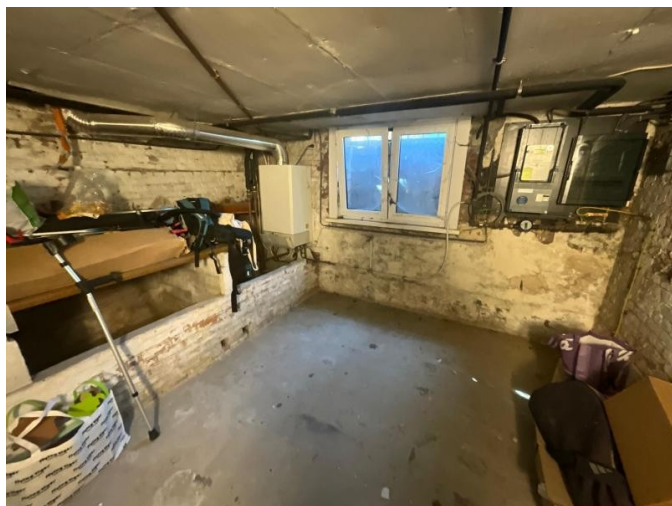
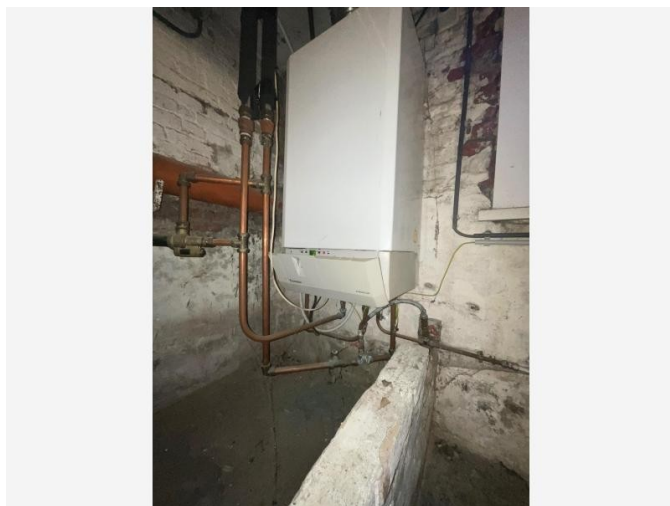
### Fiche 9: V-1 Materialen aan de stookketel

| Beschrijving | Notitie | Terug te vinden op plannen |
|---|---|---|
| Fiche 9: V-1 Materialen aan de stookketel | Recente ketel, geen asbestverdachte materialen aanwezig. | Plan 1.1: V-1 Materiaal aan stookketel |

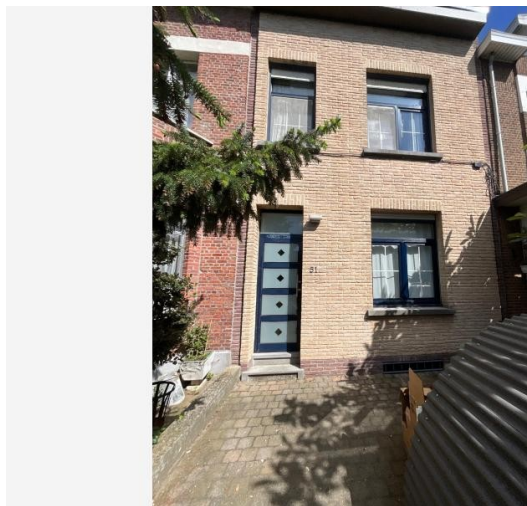
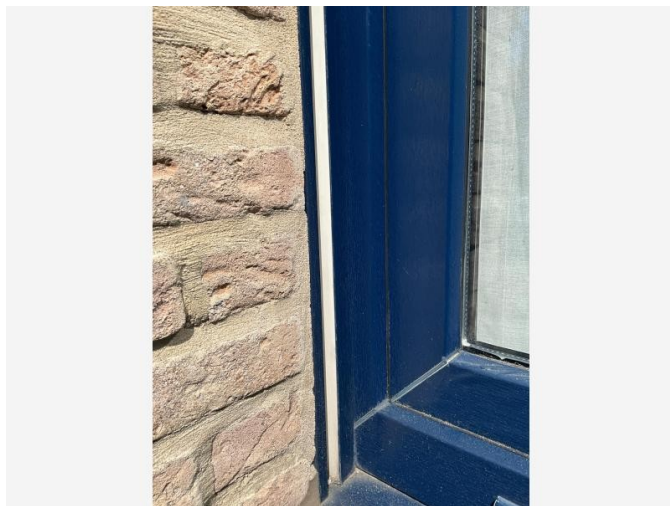
## Fiche 10: Woning mastieken/ kitwerken

| Beschrijving | Notitie | Terug te vinden op plannen |
|---|---|---|
| Fiche 10: Woning mastieken/kitwerken | Recente ramen zonder asbestverdachte mastieken. | Plan 1.11: Woning mastieken/kitwerken |

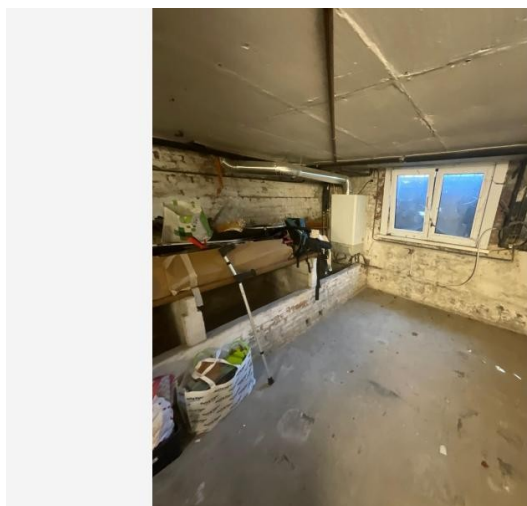
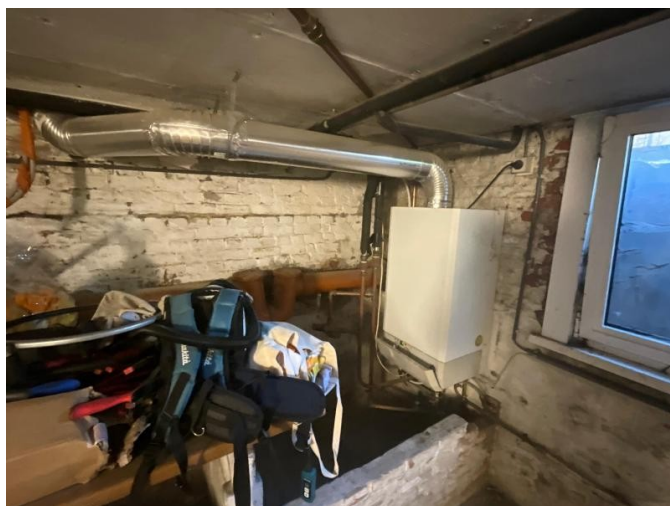
## Fiche 11: V-1 Materialen rookgaskanalen

| Beschrijving | Notitie | Terug te vinden op plannen |
|---|---|---|
| Fiche 11: V-1 Materialen rookgaskanalen | <p>In het appartement is de ketel aangesloten met een pvc buis op de technische schacht.</p> <p>De buis in het appartement is niet asbestverdacht, het zou steeds nog kunnen dat er in de technische schacht andere materialen zijn gebruikt. Dit kan uitgesloten worden via aanvullend onderzoek bij opmaak van de gemene delen.</p> | - |

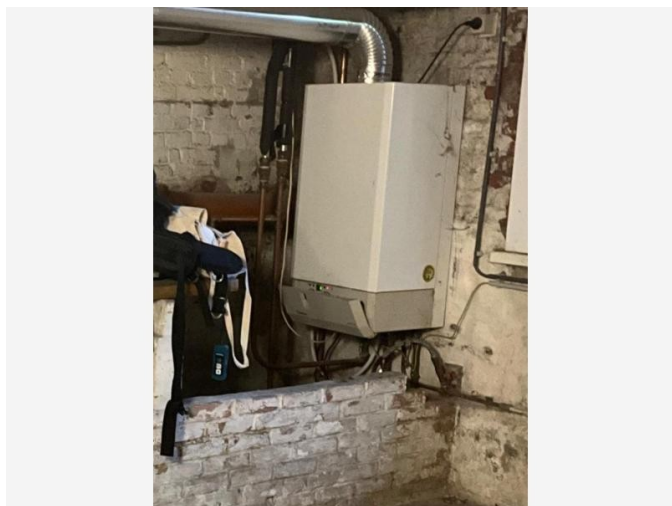
### Fiche 13: V-1 Leidingisolatie

| Beschrijving | Notitie | Terug te vinden op plannen |
|---|---|---|
| Fiche 13: V-1 Leidingisolatie | Geen leidingisolatie aanwezig in het inspectiegebied. | - |
