# Asbestinventarisatetest

Gloriantlaan 53/0701, 2050 Antwerpen

Attestnummer : **20260406-000051.000**

**Asbestveilig** (maar mogelijk niet asbestvrij)

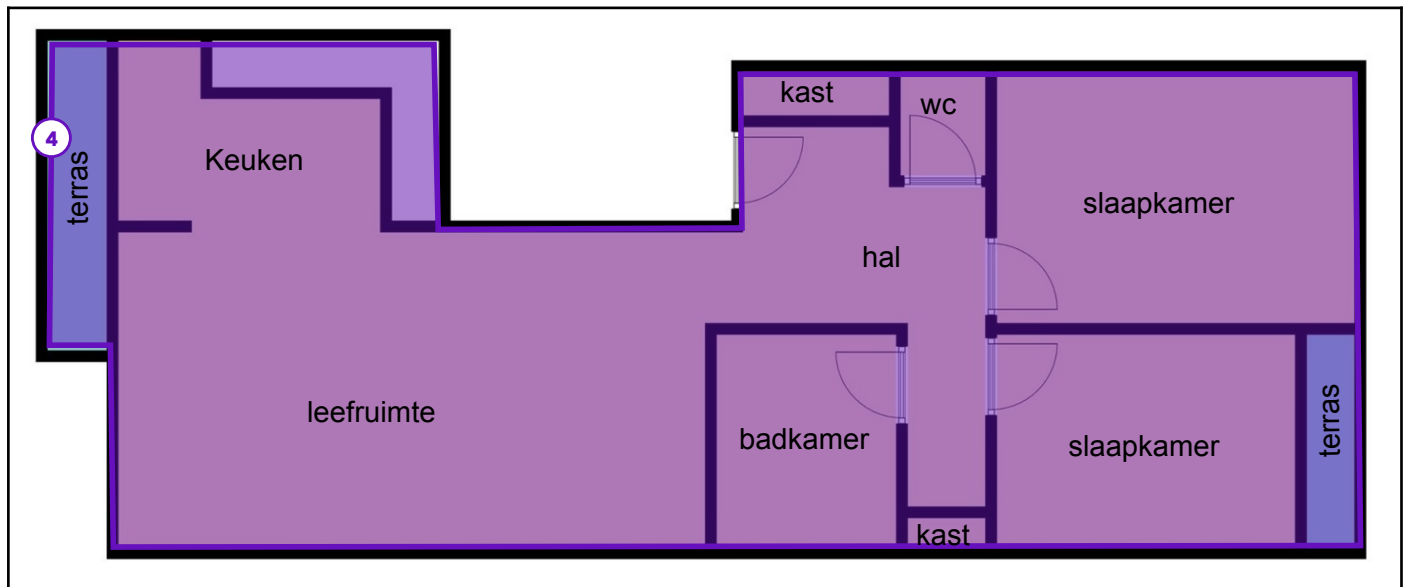
## Plan 1.3: appartement - visueel onderzoek

Het onderzoek van de gebouwen werd op een visuele en auditieve manier uitgevoerd, zonder muren of materialen open te breken. Dit binnen een beperkte tijdspanne en omstandigheid. Plannen zijn een geschetste weergave van het gebouw, alsook de aanduiding van de materialen is steeds bij benadering. Daarbij zijn geen afwijkingen vastgesteld, uitgezonderd de materialen die in de fiches zijn vermeld. Omdat achter wanden, plafonds, muren, daken of funderingen nog verborgen toepassingen kunnen zitten, kan hierover geen garantie worden gegeven.

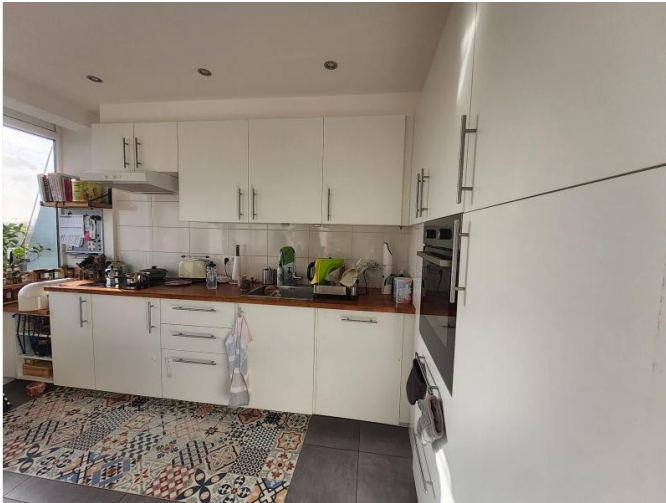
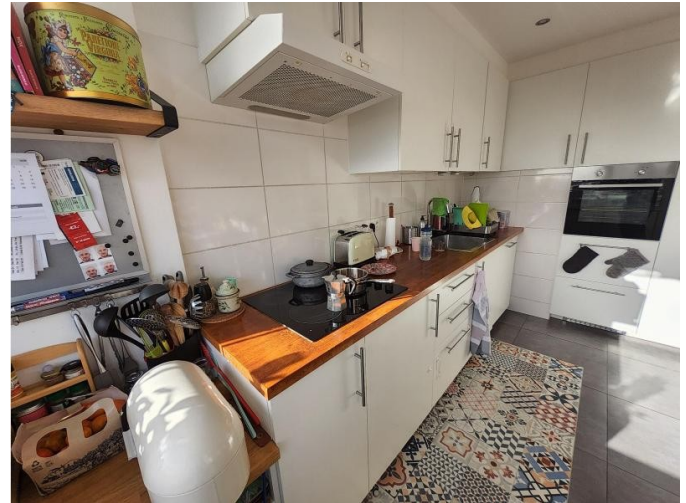
Het appartement werd in de periode van 2019 volledig vernieuwd, waaronder de keuken (ikea).

| Basis voor advies | De asbestdeskundige beoordeelt het materiaal als niet-asbestverdacht. |

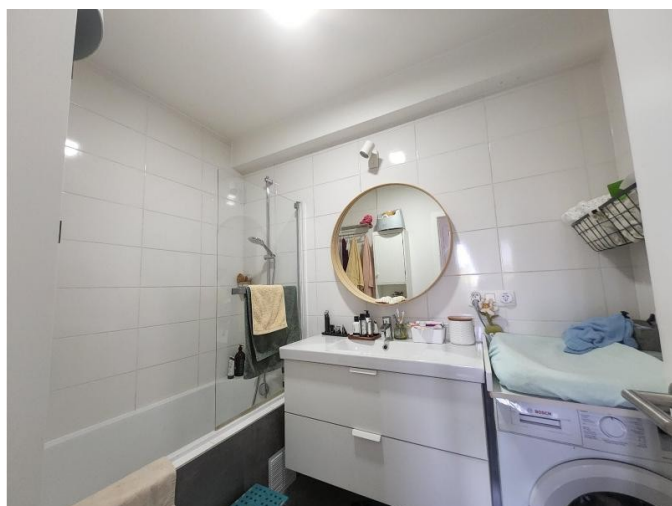
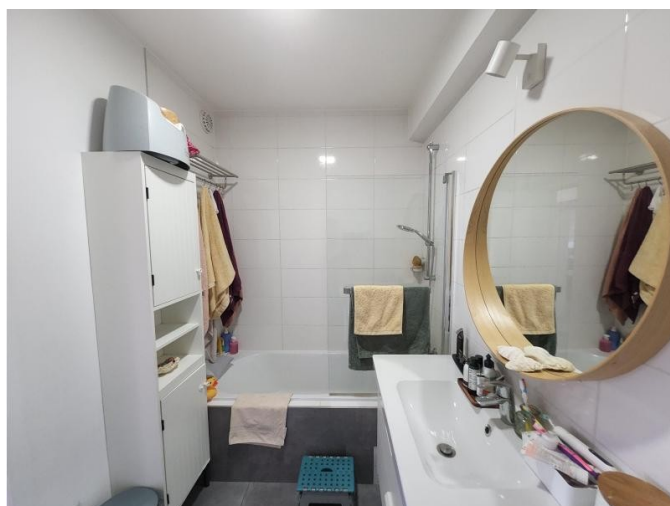
De inrichting van de badkamer & toilet ruimte werd in de periode van 2019 vernieuwd.

| Basis voor advies | De asbestdeskundige beoordeelt het materiaal als niet-asbestverdacht. |

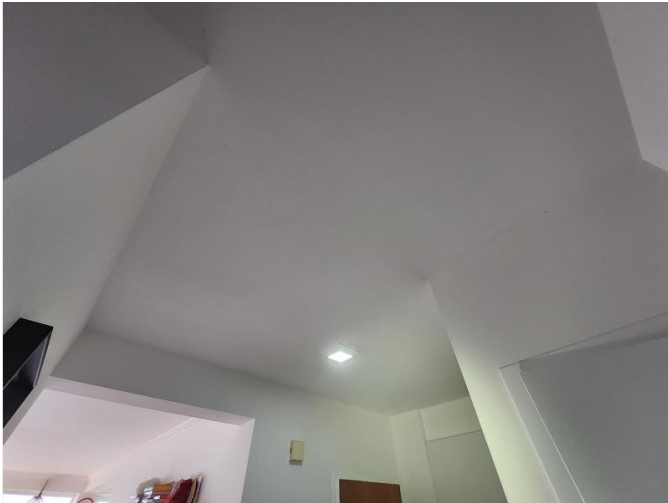
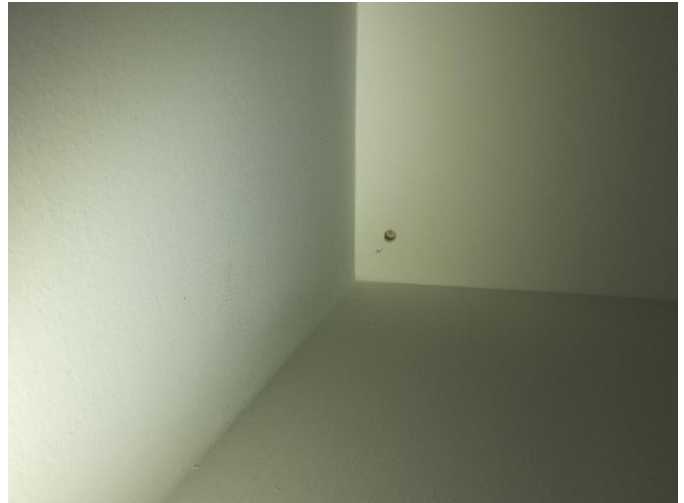
## Fiche 5: Pleisterwerk plafond

Geen asbest

| # | Type | Referentie | Resultaat |
|---|---|---|---|
| 5.1 | Mengmonster | Staal 2 | Geen asbest |

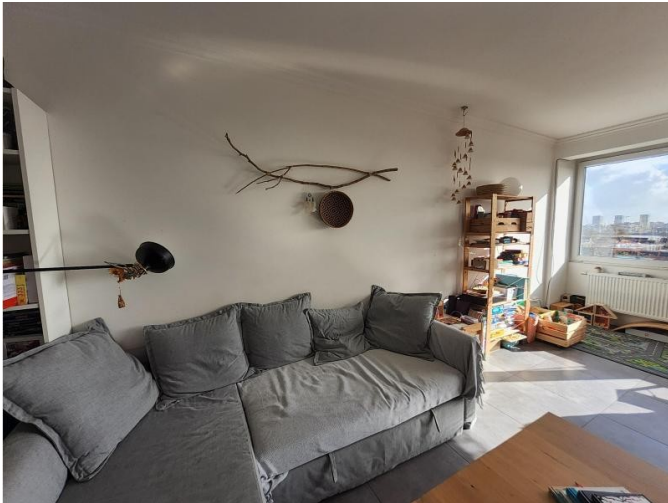
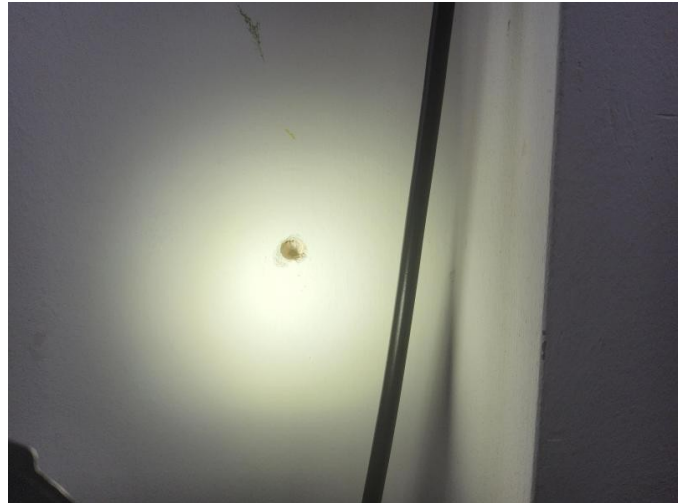
## Fiche 6: Pleisterwerk muren

Geen asbest

| # | Type | Referentie | Resultaat |
|---|---|---|---|
| 6.1 | Mengmonster | Staal 1 | Geen asbest |

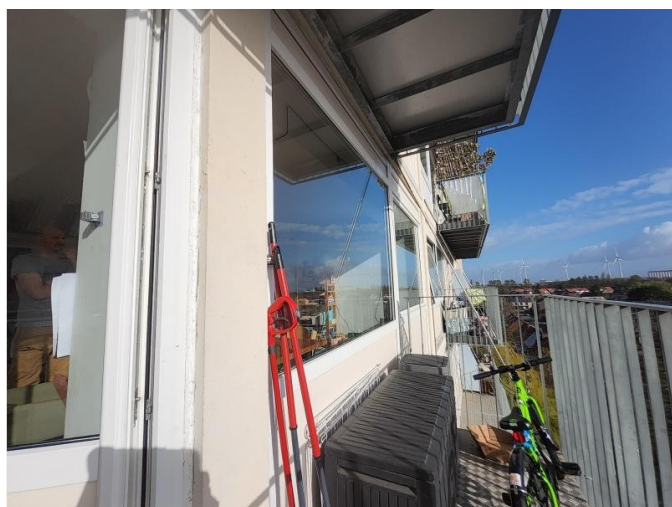
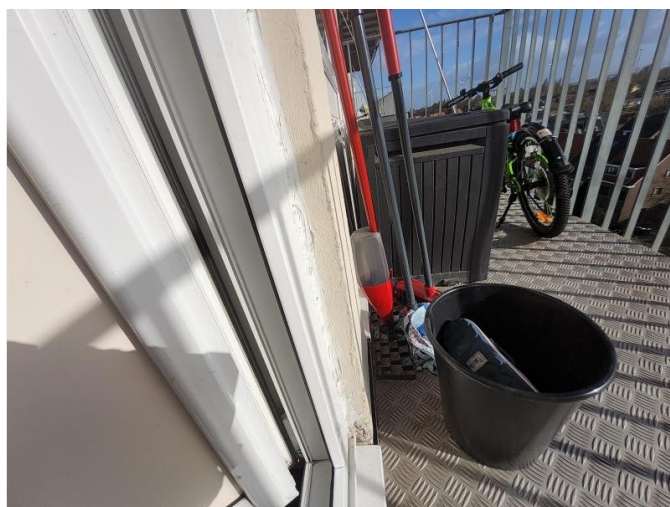
### Fiche 7: Afdichtingsmateriaal (silicone) aan schrijnwerk

| Beschrijving | Notitie | Terug te vinden op plannen |
|---|---|---|
| Fiche 7: Afdichtingsmateriaal (silicone) aan schrijnwerk | De ramen zijn reeds vernieuwd, waardoor op heden enkele silicone zichtbaar is. | - |
