# Asbestinventarisatetest

Elektricitestraat 27/1002, 2800 Mechelen

Attestnummer : **20250310-000464.000**

Uitgegeven op : **10.03.2025**

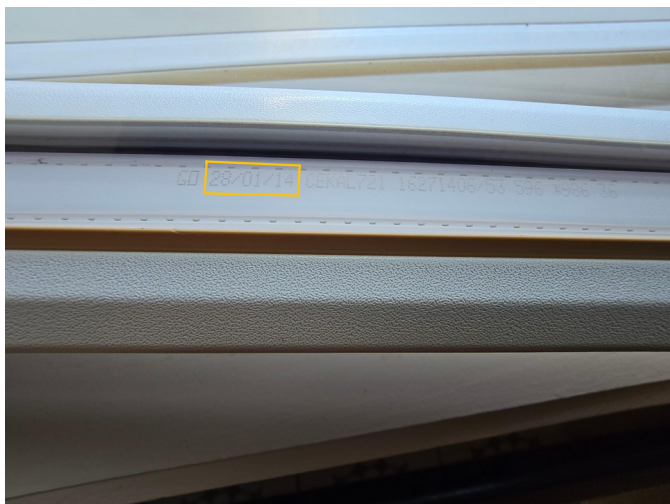
Situeringsfoto

**Bouwjaar:** 2014

*Constructies gebouwd vanaf 2001 moeten niet onderzocht worden*

| Opmerking | De pvc ramen zijn geplaatst in 2014. Alle ramen, kitwerk en de inzetplaten onderin (glas) zijn niet-asbestverdacht. |

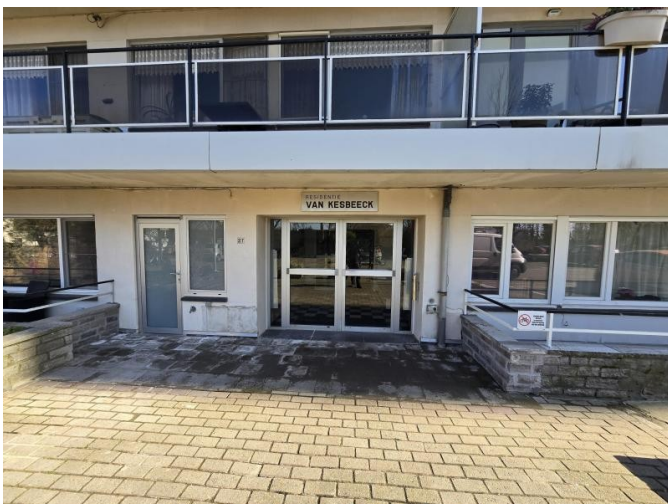
Vrije foto

"Voor de gemene delen / gemeenschappelijk gebruikte delen werd geen opdracht gegeven. Aangezien deze niet tot de inspectiezone behoren, werden deze niet onderzocht en dienen ze te worden opgenomen in de daarvoor bestemde inventaris/attest. Dit betreft ondermeer het dak, de buitengevel(s), gang(en), technische schacht(en) en traphall(en) op alle niveau's. (indicatief en niet limitatief)

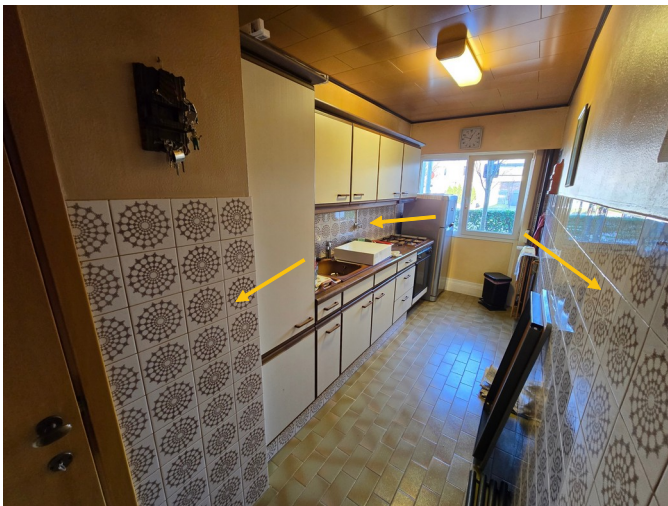
Vrije foto

De lijm waarmee faiencetegels vroeger werden bevestigd, bevatte vaak asbest. Dmv niet-destructief onderzoek kon niet worden waargenomen/geïnspecteerd of dit hier ook het geval is. Het is aangewezen om dit te laten onderzoeken dmv bijkomend destructief onderzoek alvorens de tegels te verwijderen/vervangen om de aanwezigheid van asbest uit te sluiten al dan niet te bevestigen.

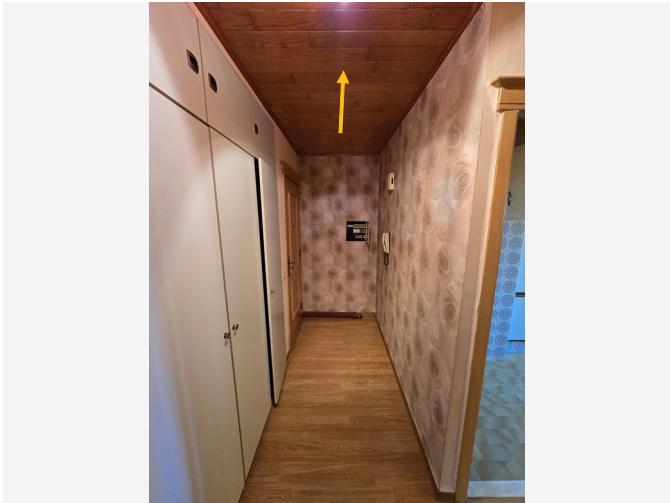
Vrije foto

Een aantal plafonds zijn voorzien van niet-asbestverdachte hardboard laminaattegels. Het gaat om de keuken en de woonkamer.

Het plafond van de hall is voorzien van niet-asbestverdachte houten schroten.

Dmv niet-destructief onderzoek kon niet worden waargenomen/geïnspecteerd wat er zich boven de plafondtegels en de schroten bevindt.

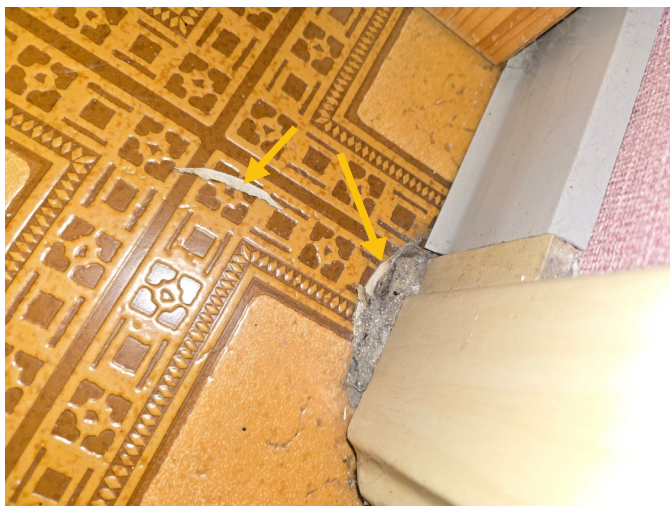
Vrije foto

Alle vloeren werden onderzocht en zijn niet-asbestverdacht. Dmv niet-destructief onderzoek kon niet worden waargenomen/geïnspecteerd wat er zich onder de vloeren bevindt.

- Hal en woonkamer: laminaat
- keuken, toilet en badkamer: tegels
- 2 slaapkamers: vinylvloer (wit-soepel: niet asbest verdacht)

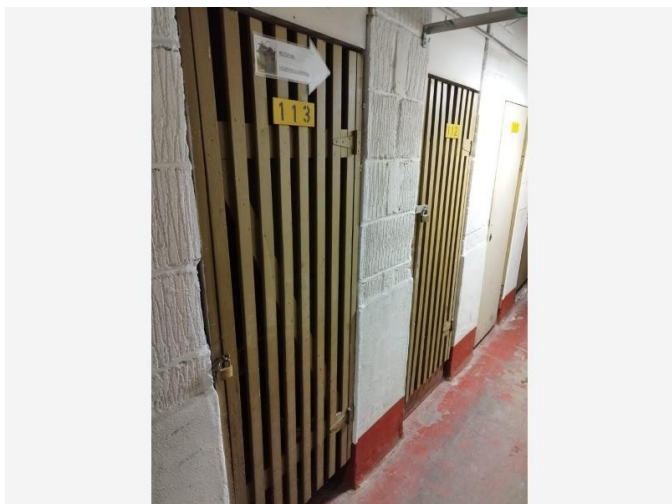
Vrije foto

In de kelder werden geen asbestverdachte materialen aangetroffen.

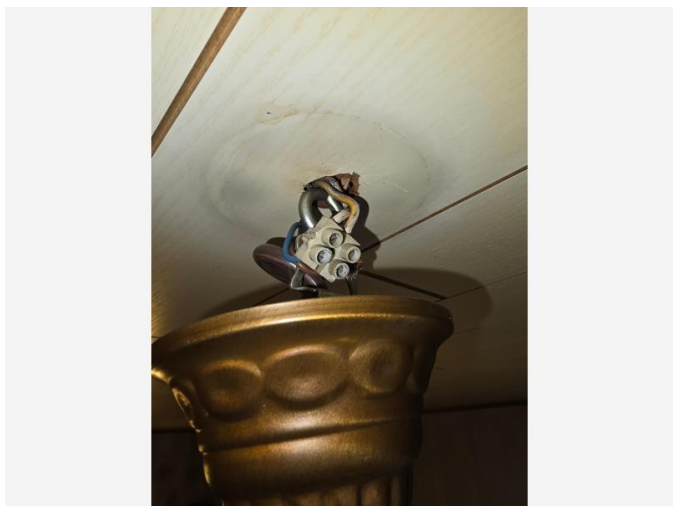
Vrije foto

De hardboard plafondtegels werden onderzocht: onder de kap van de lichter in de woonkamer (kant raam) werd het materiaal ingesneden om het te kunnen identificeren en uitsluiten. Het betreft louter niet-asbestverdacht hardboard materiaal.

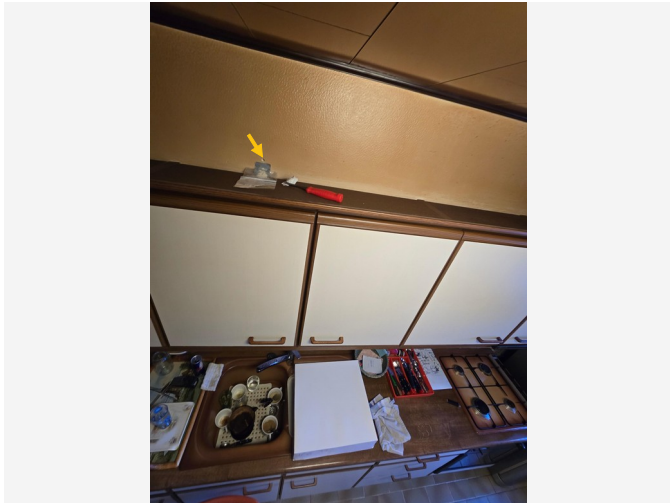
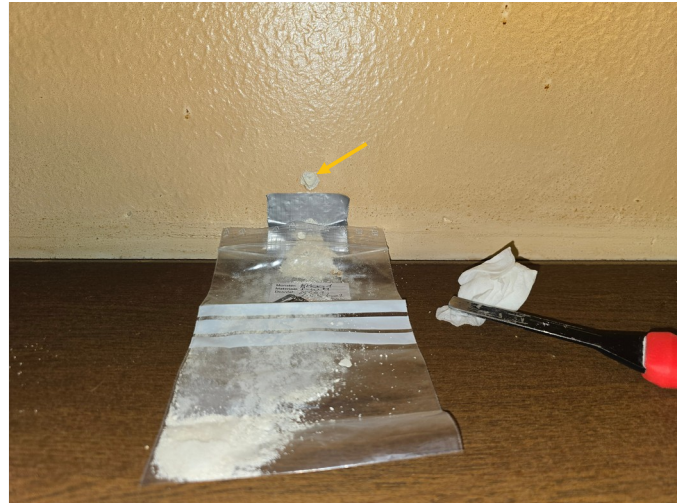
## Fiche 8: pleisterwerk muren

Geen asbest

| # | Type | Referentie | Resultaat |
|---|---|---|---|
| 8.1 | Mengmonster | MM001 | Geen asbest |

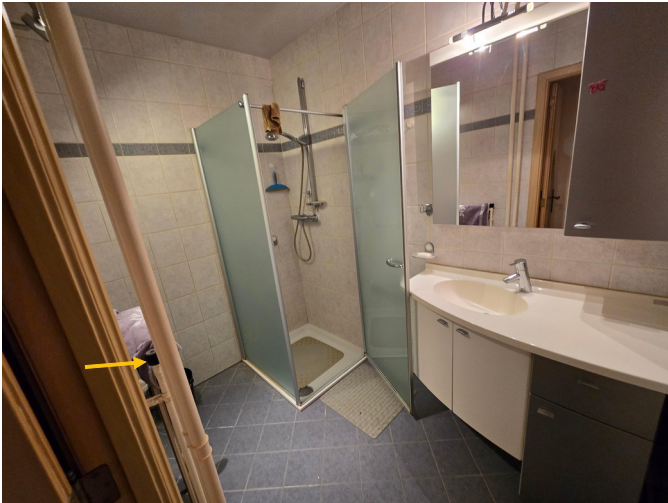
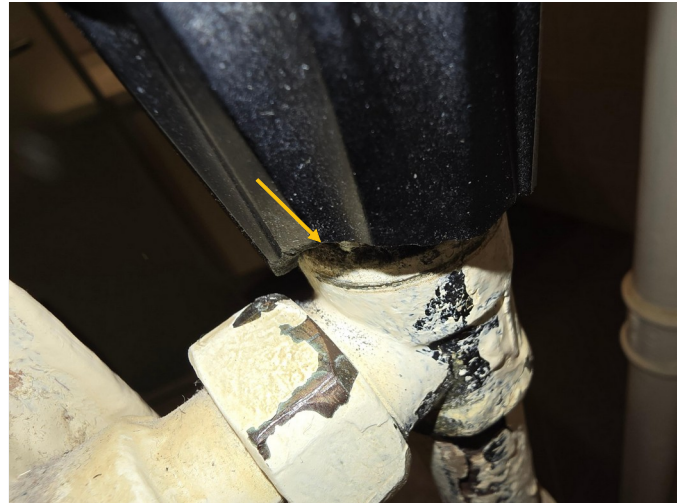
## Fiche 9: bakeliet radiatordoppen

Geen asbest

| # | Type | Referentie | Resultaat |
|---|---|---|---|
| 9.1 | Puntmonster | PM003 | Geen asbest |

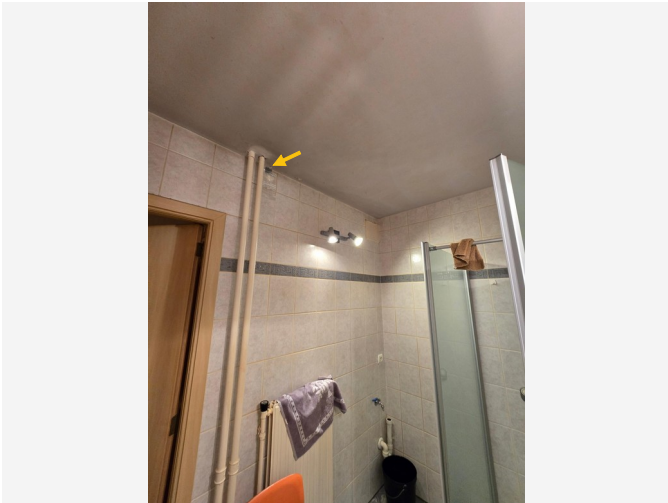
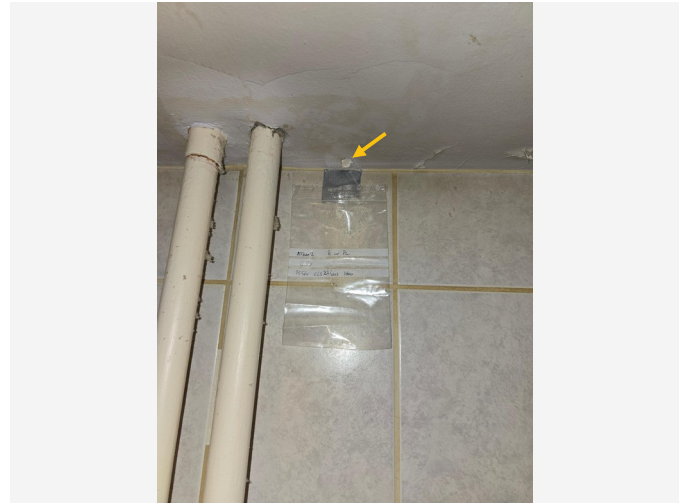
## Fiche 10: Pleisterwerk plafonds

Geen asbest

| # | Type | Referentie | Resultaat |
|---|---|---|---|
| 10.1 | Mengmonster | MM002 | Geen asbest |
