# Asbestinventarisatetest

Frederik van Eedenplein 5/301, 2050 Antwerpen

Attestnummer : **20260522-000331.000**

# Zone 1: Hoofdgebouw

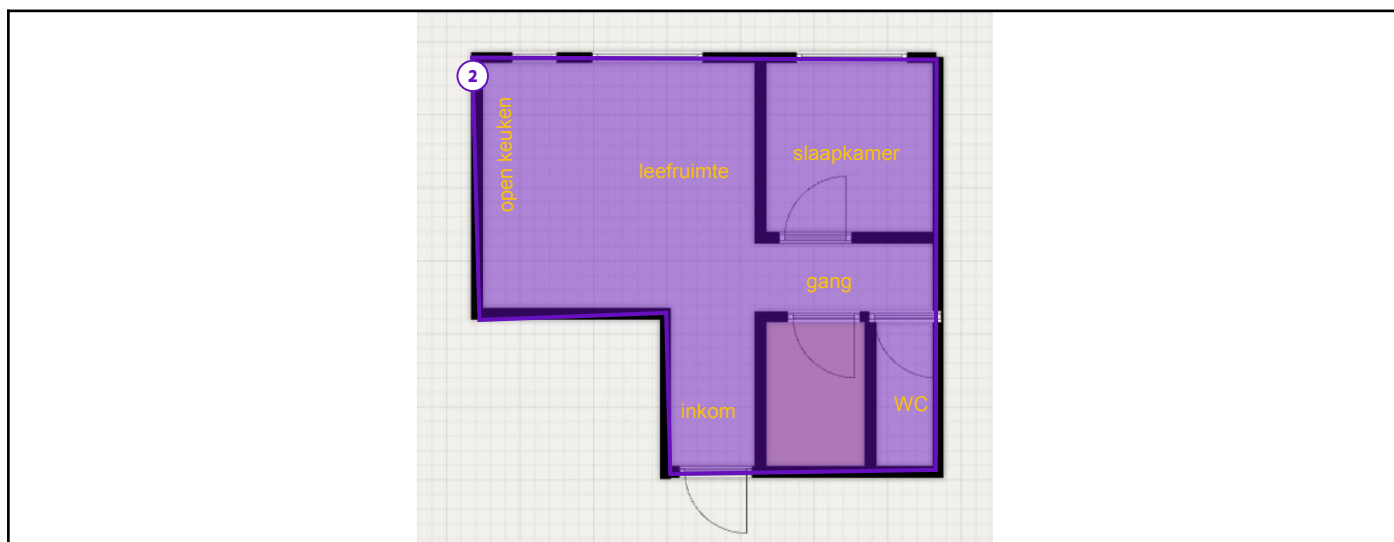
## Plan 1.1: grondplan appartement

De vloeren in het appartement zijn volledig betegeld waardoor zonder destructief onderzoek de ondervloer niet waarneembaar en niet inspecteerbaar is. Er zijn geen asbestverdachte materialen vastgesteld

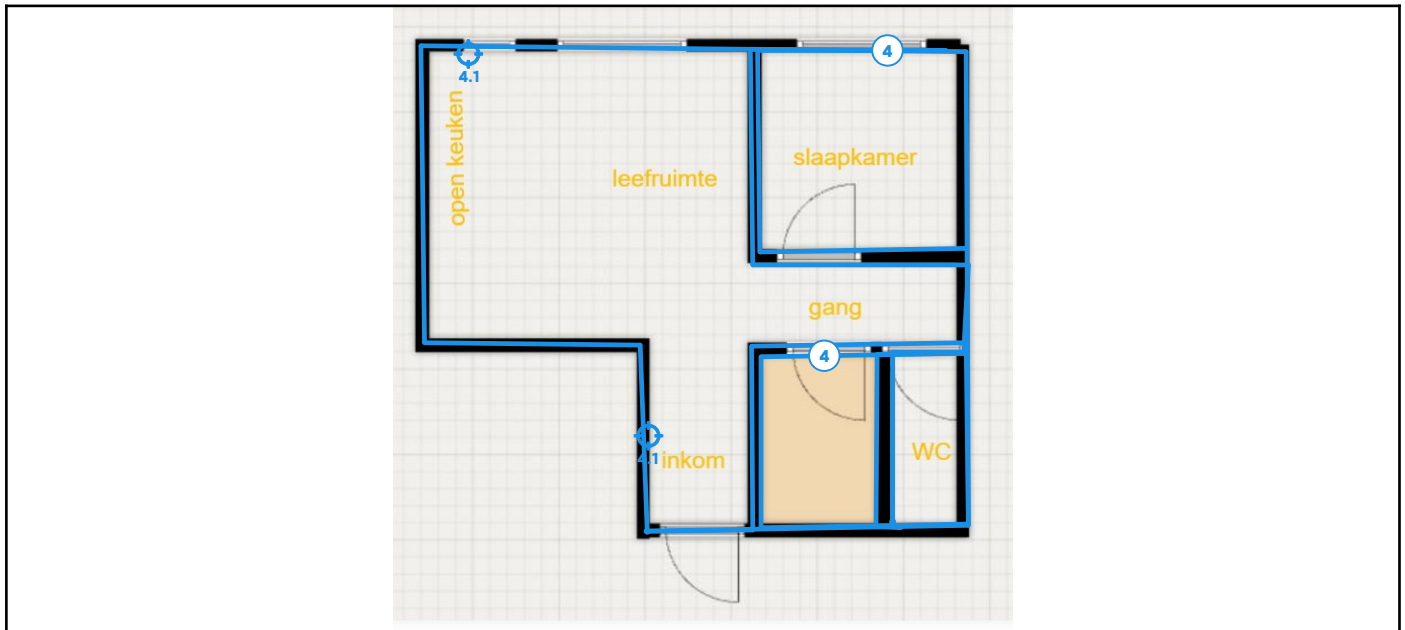
## Plan 1.2: grondplan appartement

| Beschrijving | Type | Actie |
|---|---|---|
| 4. pleisterwerk wand | Geen asbest | - |

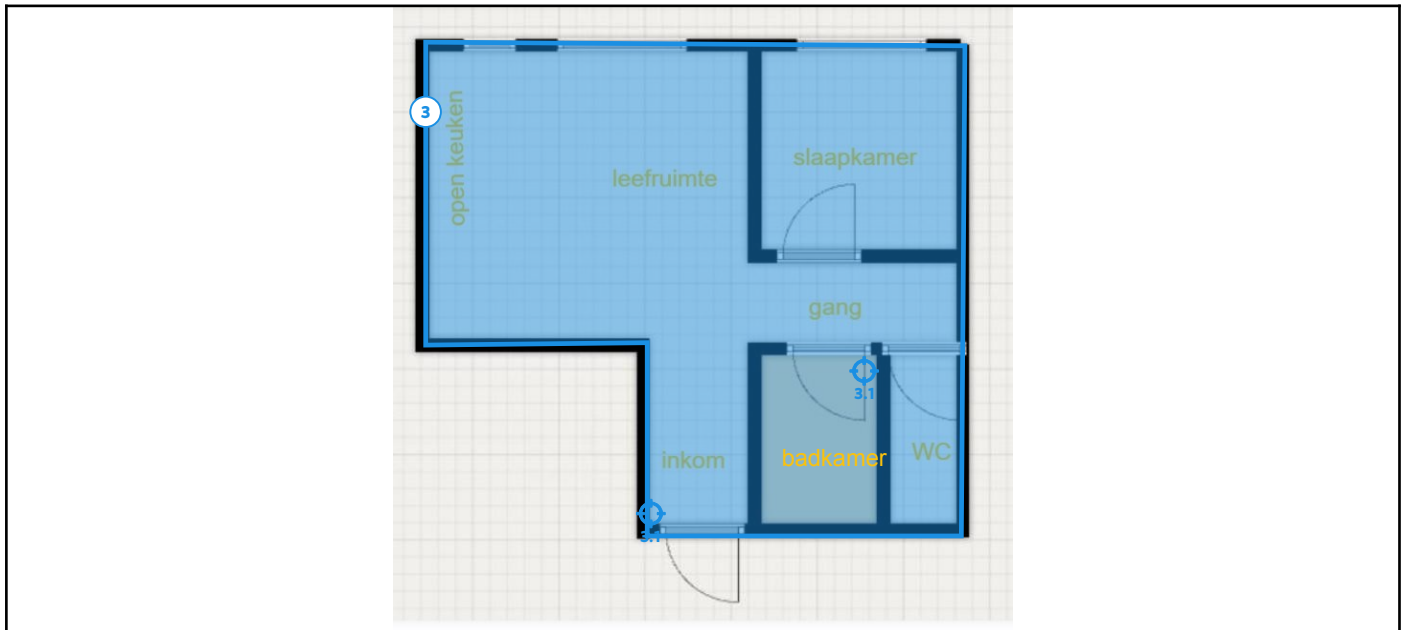
## Plan 1.3: grondplan appartement

| Beschrijving | Type | Actie |
|---|---|---|
| 3. pleisterwerk plafond | Geen asbest | - |

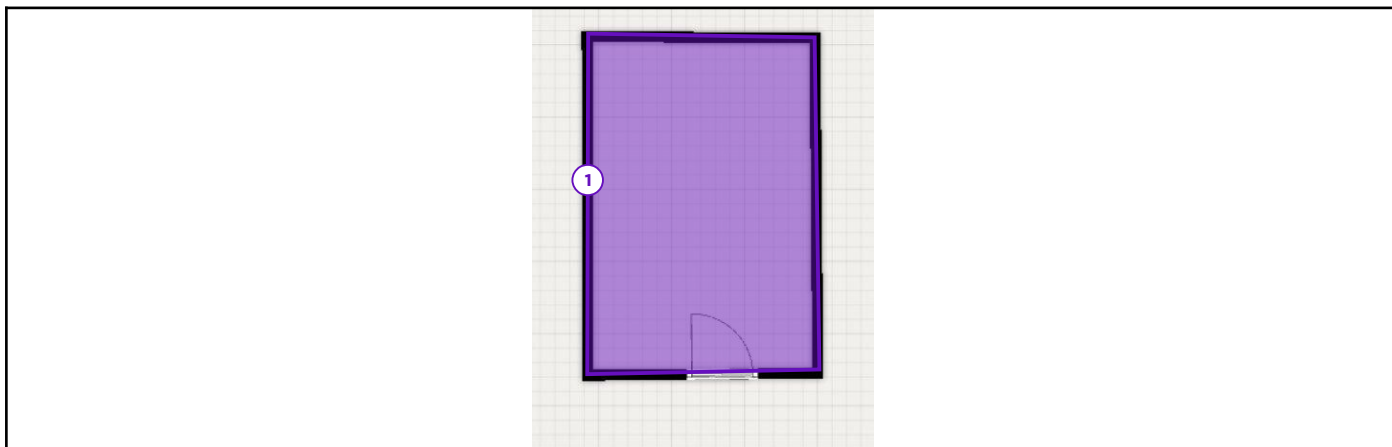
## Plan 1.4: grondplan kelderberging

In de kelderberging horende bij het appartement werden geen asbestverdachte materialen waargenomen

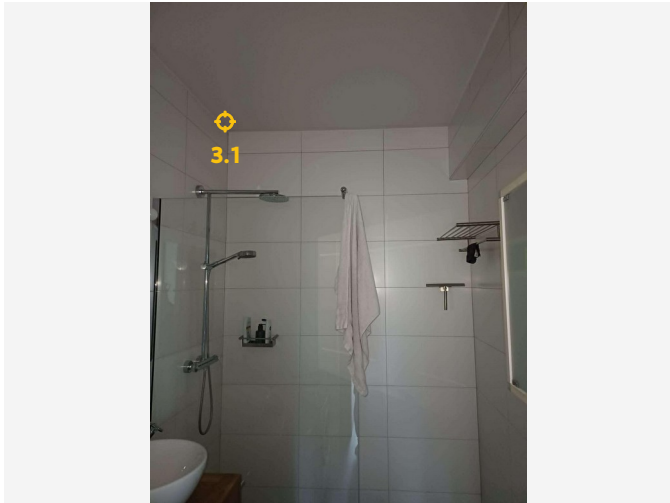
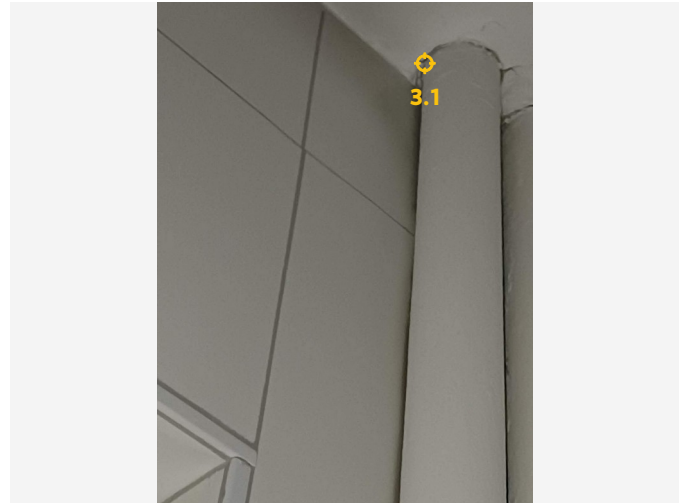
## Fiche 3: pleisterwerk plafond

Geen asbest

| # | Type | Referentie | Resultaat |
|---|---|---|---|
| 3.1 | Mengmonster | M02 | Geen asbest |

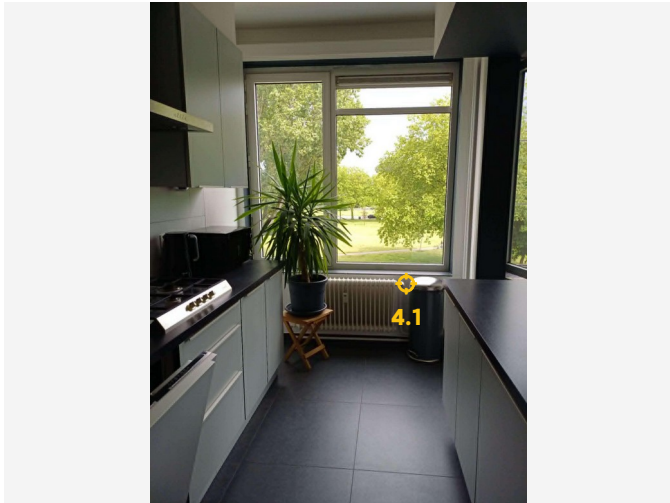
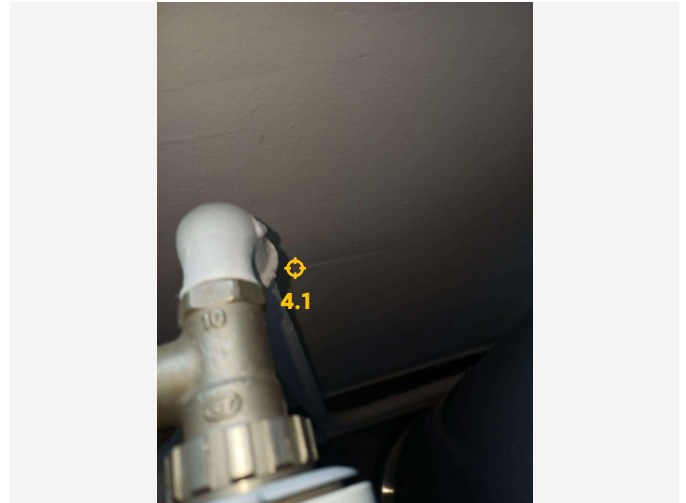
## Fiche 4: pleisterwerk wand

Geen asbest

| # | Type | Referentie | Resultaat |
|---|---|---|---|
| 4.1 | Mengmonster | M01 | Geen asbest |

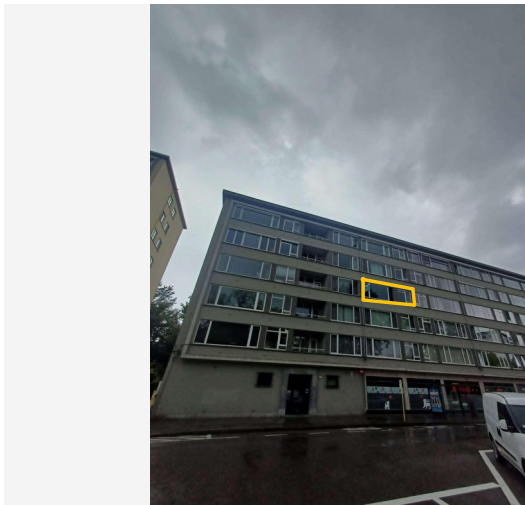
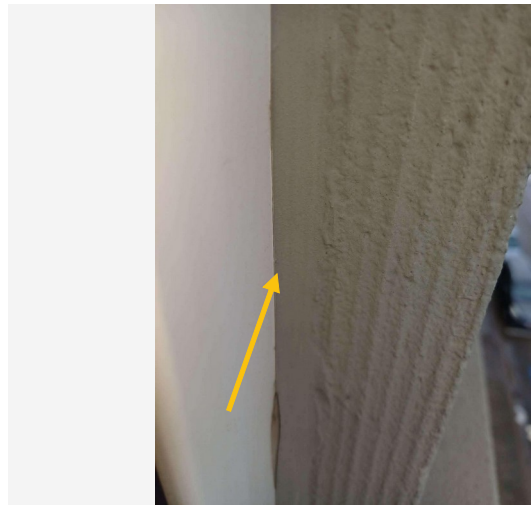
### Fiche 5: mastiek

| Beschrijving | Notitie | Terug te vinden op plannen |
|---|---|---|
| Fiche 5: mastiek | De mastiek zijn siliconen en derhalve niet asbestverdacht | - |
