# Asbestinventarisatetest

Nieuwdreef 123/903, 2170 Antwerpen

Attestnummer : 20260120-000357.001

Uitgegeven op : 20.01.2026

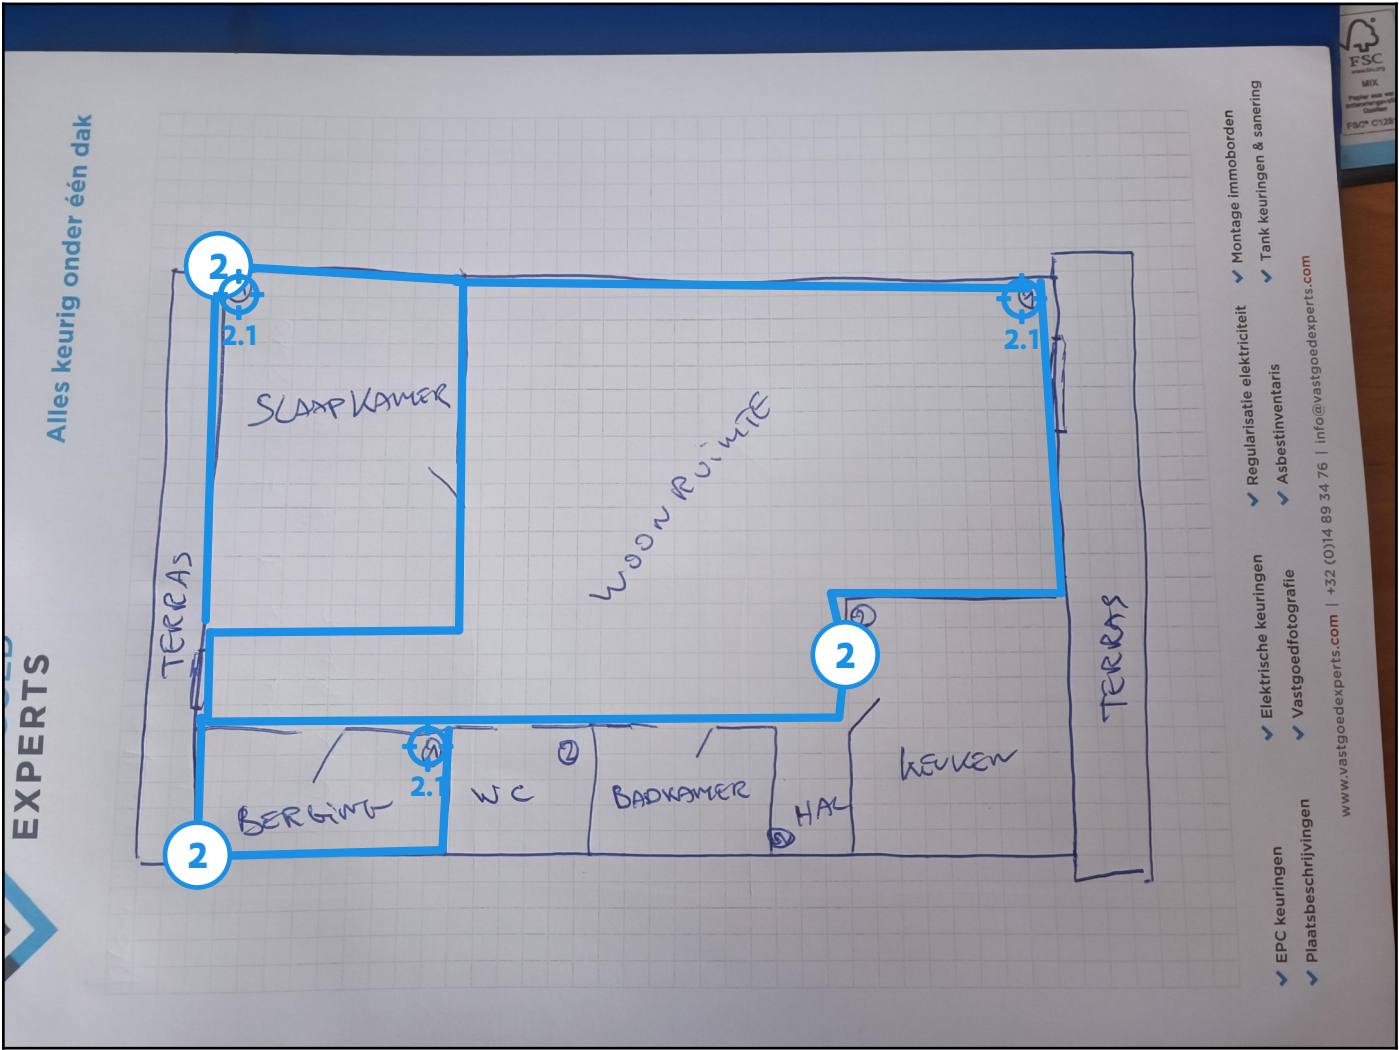
Plan 1.1: IMG\_20230508\_193842

| Beschrijving | Type | Actie |
|---|---|---|
| 2. muur pleister | Geen asbest | - |

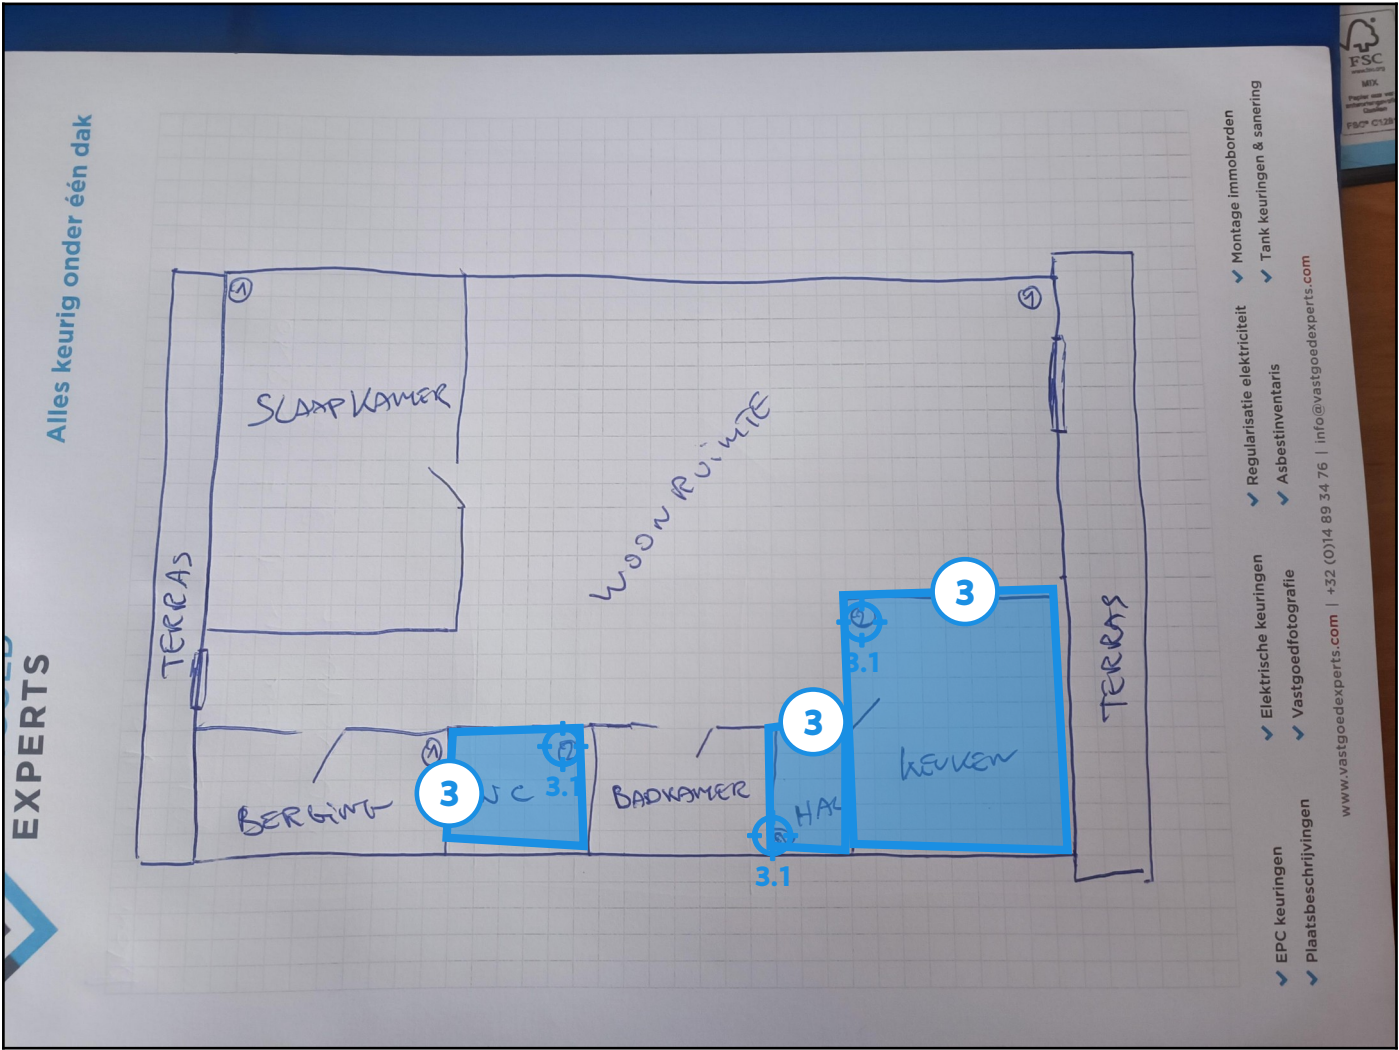
Plan 1.2: IMG\_20230508\_193842

| Beschrijving | Type | Actie |
|---|---|---|
| 3. pleisterwerk plafond | Geen asbest | - |

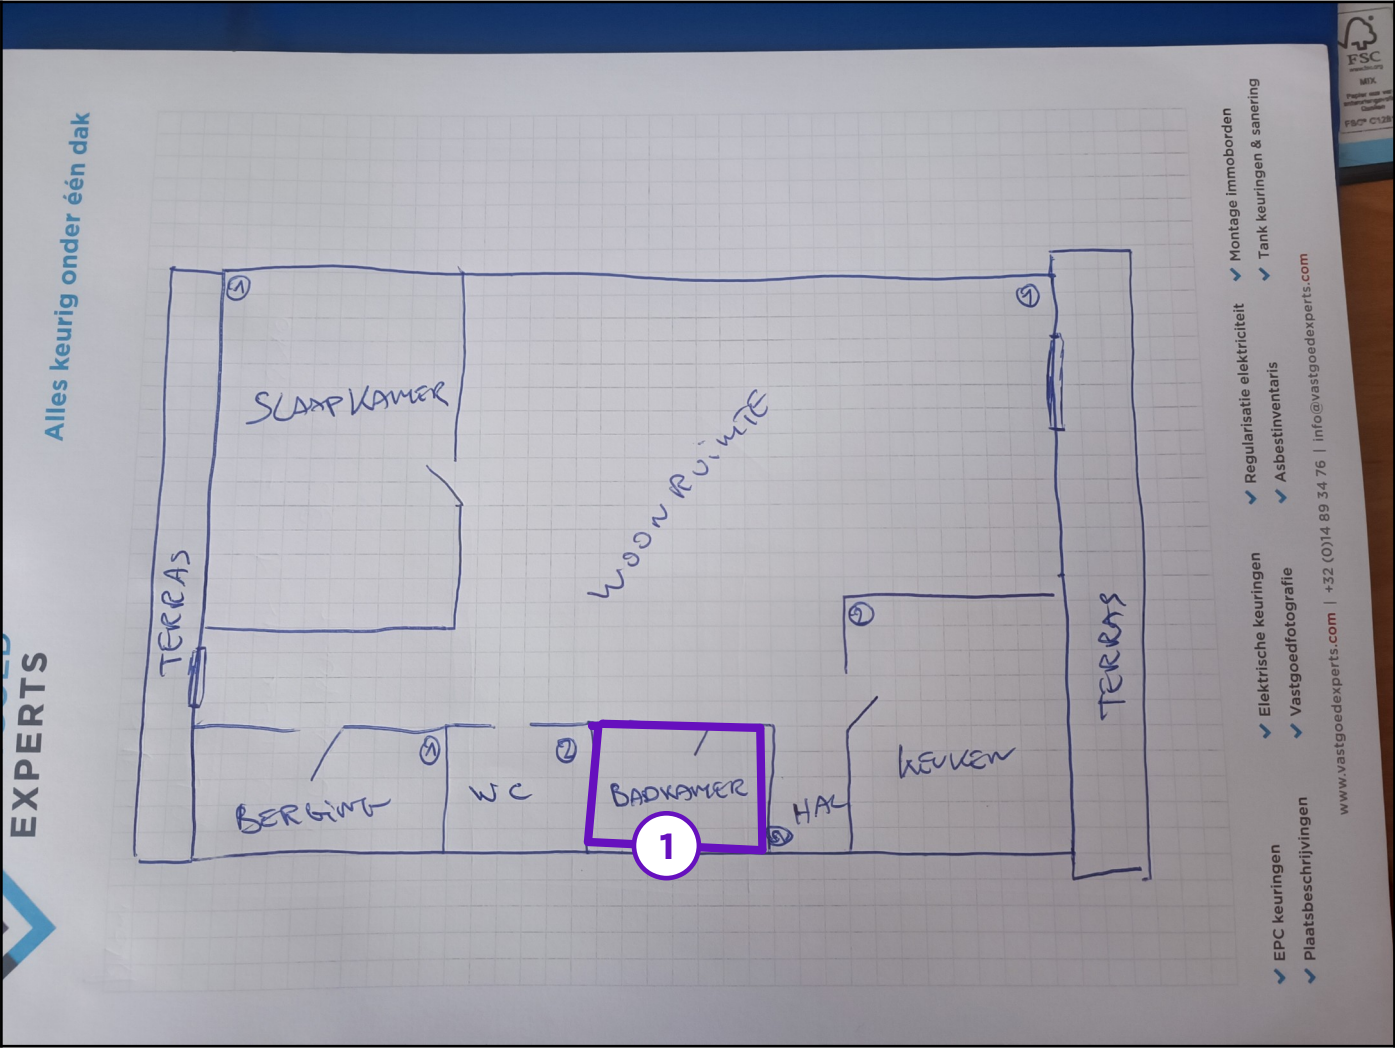
Plan 1.4: IMG\_20230508\_193842

| Beschrijving | Type | Actie |
|---|---|---|
| 1. tegelslijm badkamer | Advies | - |

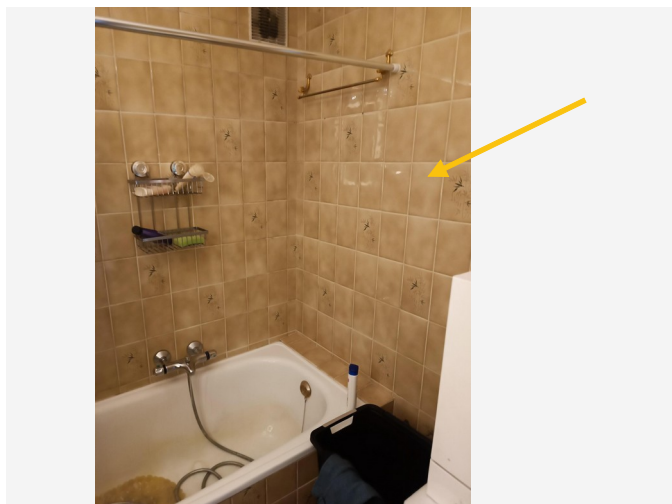
Situeringsfoto

Er is geen data gekend van het plaatsen van de wandtegels.

Mogelijk bevindt er zich asbestverdachte tegelslijm achter de wandtegels. Dit was niet waarneembaar, er waren geen bestaande beschadigingen of openingen in de wandtegels.

Bij verwijderen van de muurtegels een extra staalname laten uitvoeren ter controle

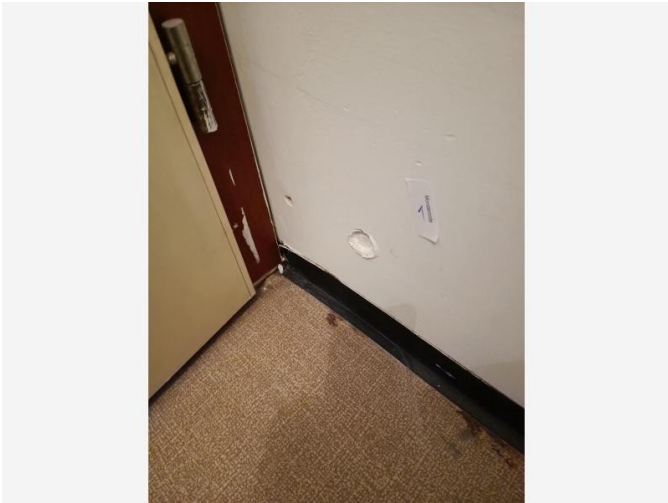
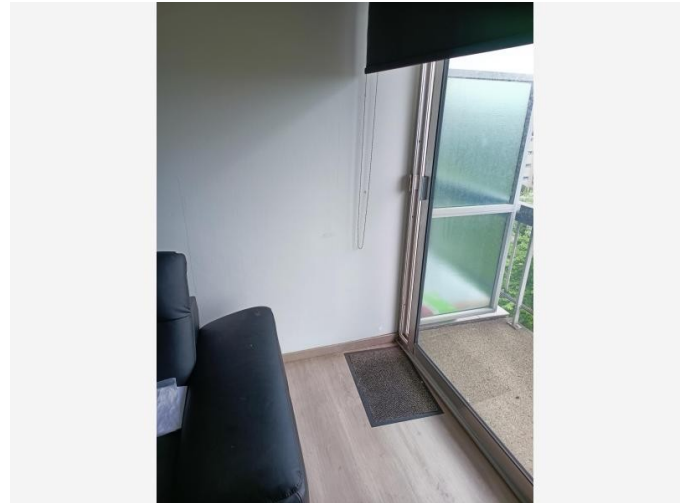
## Fiche 2: muur pleister

Geen asbest

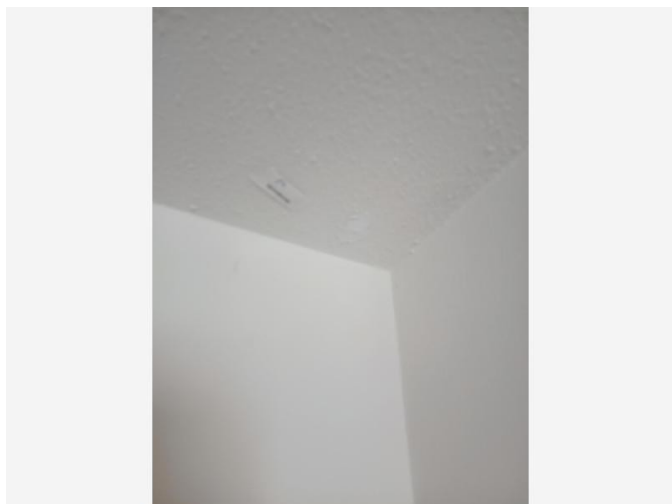
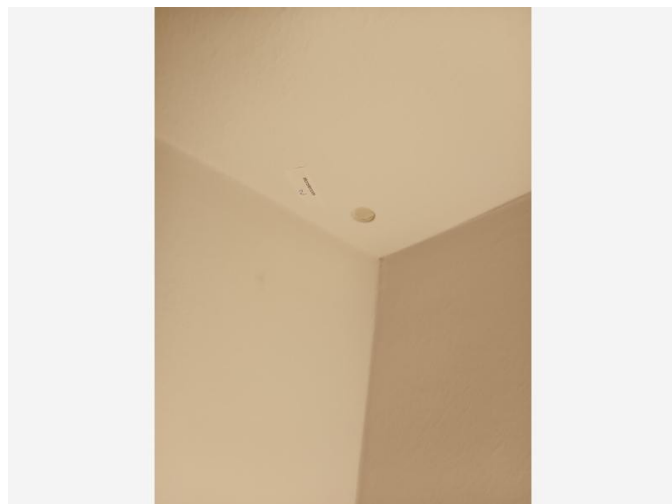
## Fiche 3: pleisterwerk plafond

Geen asbest

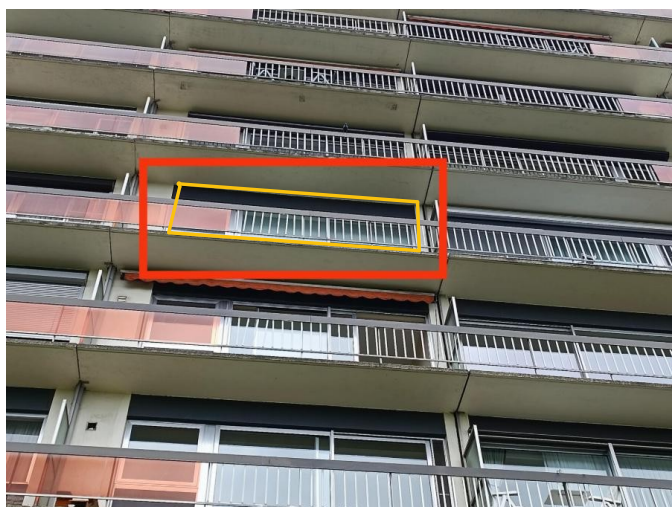
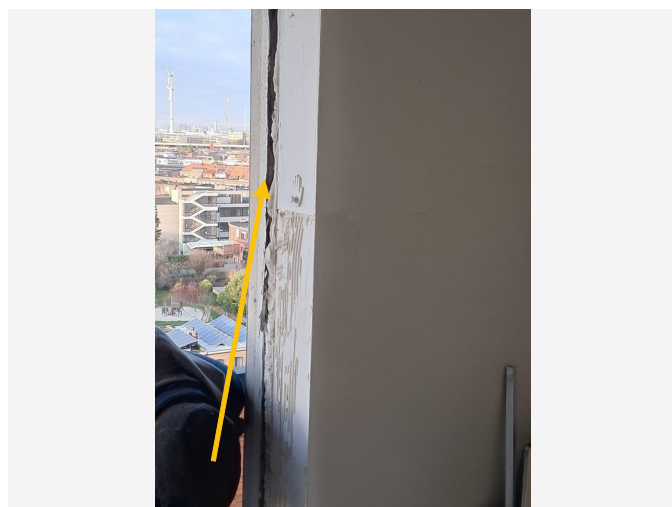
### Fiche 4: mastiek

| Beschrijving | Notitie | Terug te vinden op plannen |
|---|---|---|
| Fiche 4: mastiek | De mastiek - oorspronkelijk positief getest - is verwijderd en bestaat nu uit siliconen. Deze siliconen zijn niet asbestverdacht | Plan 1.5: IMG_20230508_193842 kopie |
