# Asbestinventarisatattest

Lageweg 439, 2660 Antwerpen

Attestnummer : 20260605-000399.000

# Zone 1: Hoofdgebouw

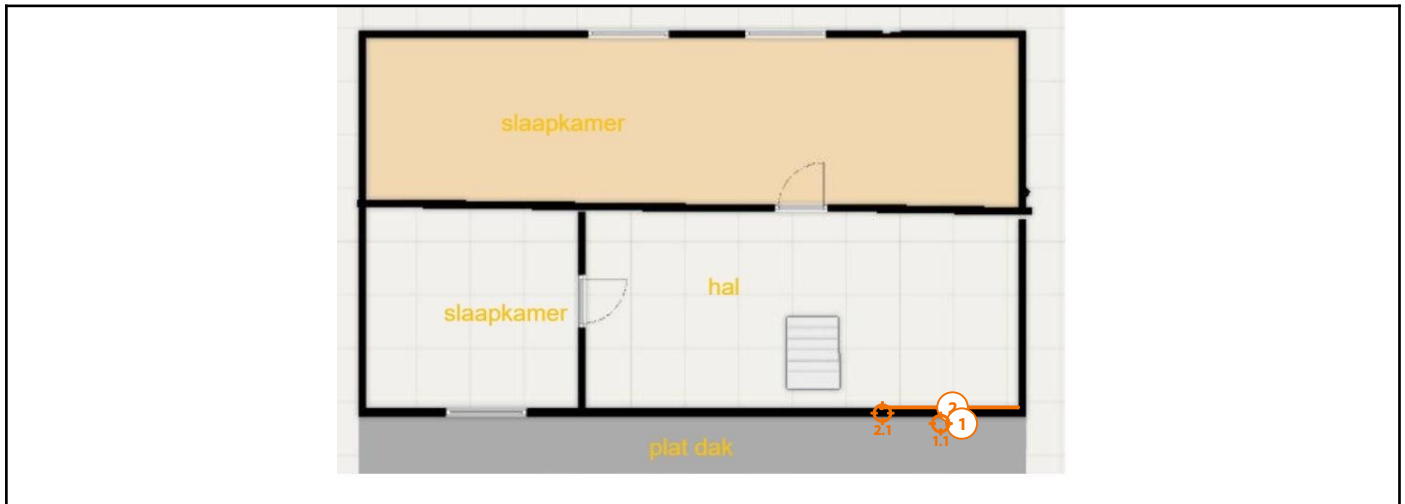
## Plan 1.13: grondplan 2de verd

| Beschrijving | Type | Actie |
|---|---|---|
| 1. rookgaskanaal plat dak 2de verd | Asbestmateriaal | Verwijderen |
| 2. leien achtergevel | Asbestmateriaal | Verwijderen |

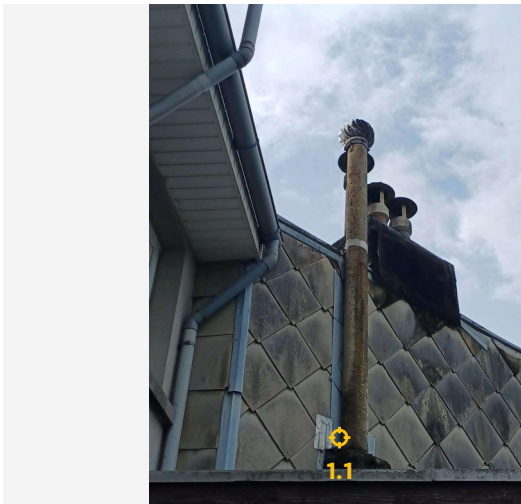
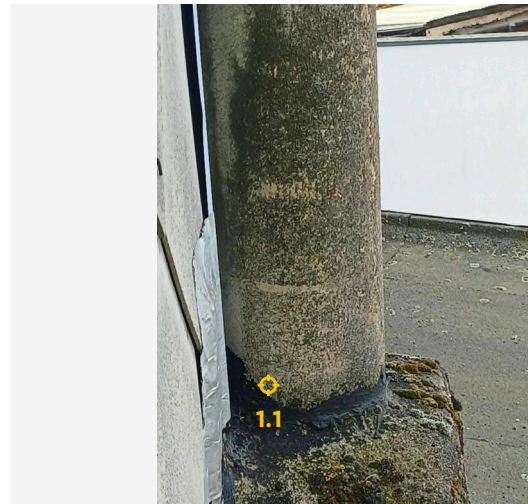
| Eindbeoordeling materiaalrisico | Verhoogd materiaalrisico en/of verhoogde kans op vezelvrijgave |

| Asbestsoort (vezeltype) | Crocidoliet aanwezig |
| Toestand van het materiaal | Matig beschadigd, matig verweerd |

| # | Type | Referentie | Resultaat |
|---|---|---|---|
| 1.1 | Puntmonster | M04 | Crocidoliet, Chrysotiel |

| Beschrijving | rookgaskanaal plat dak 2de verd |
| Asbestmateriaal | Rookgaskanaal |

Het asbestmateriaal valt onder de mijlpaal van 2034.

Verwijderen

- Zorg voor een veilig beheer. Vermijd het beschadigen van het asbestmateriaal. Controleer de toestand jaarlijks op wijzigingen.
- Verwijder dit asbestmateriaal zo snel mogelijk. Volg de toestand goed op.

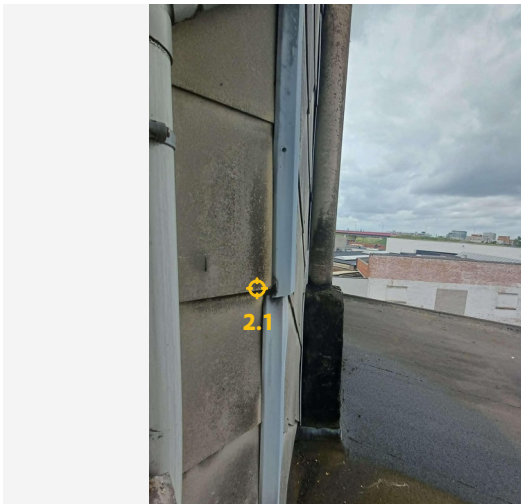
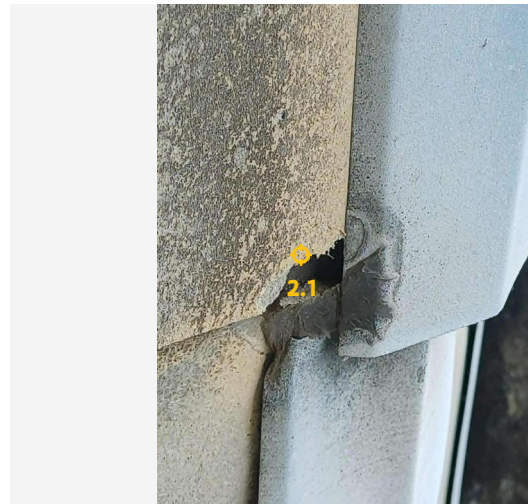
| Eindbeoordeling materiaalarisico | Laag materiaalarisico en/of verlaagde kans op vezelvrijgave |

| Asbestsoort (vezeltype) | Alleen chrysotiel aanwezig |
| Toestand van het materiaal | Licht beschadigd, licht verweerd. Intacte calciumsilicaatplaat of materiaal met categorie 3-gebondenheid |

| # | Type | Referentie | Resultaat |
|---|---|---|---|
| 2.1 | Puntmonster | M05 | Chrysotiel |

| Beschrijving | leien achtergevel |
| Asbestmateriaal | Dak- en gevelbekleding - Lei, shingle |

Het asbestmateriaal valt onder de mijlpaal van 2034.

Verwijderen

- Zorg voor een veilig beheer. Vermijd het beschadigen van het asbestmateriaal. Controleer de toestand jaarlijks op wijzigingen.

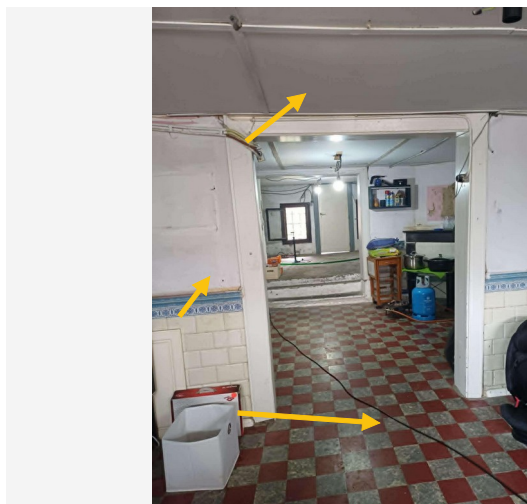
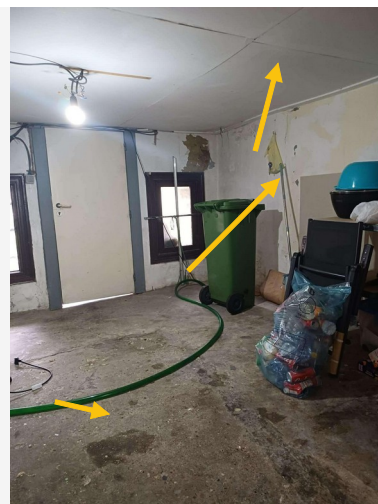
In de kelder werden geen asbestverdachte materialen waargenomen

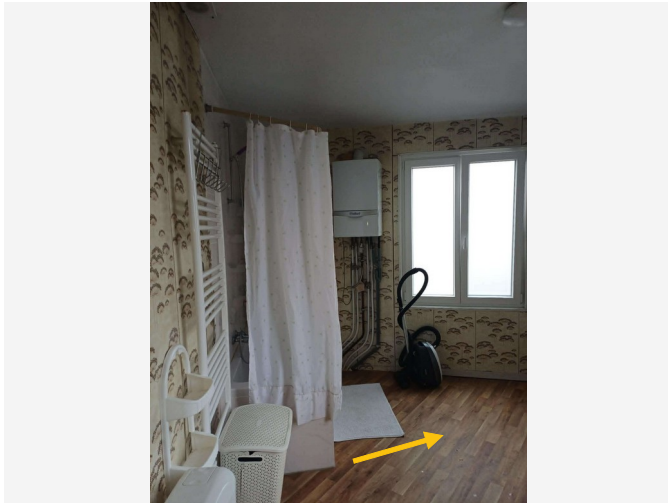
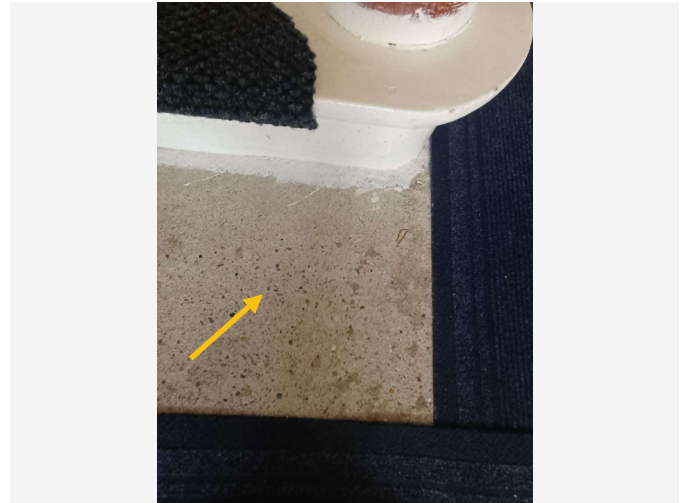
De vloeren in de woning zijn betegeld of bekleedt met hout. Een gedeelte van de ondervloer is waarneembaar en het betrof hier een betonondervloer. Dus niet asbestverdacht

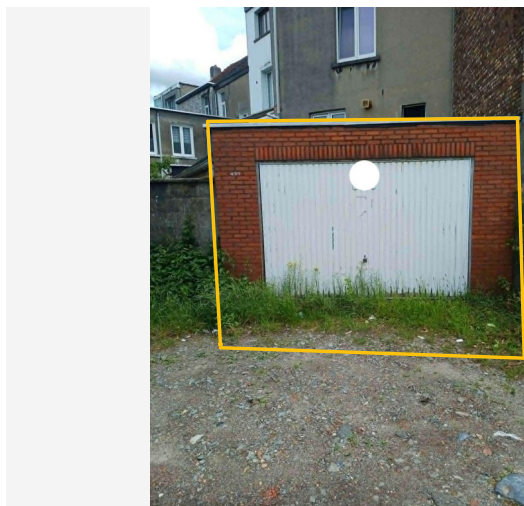
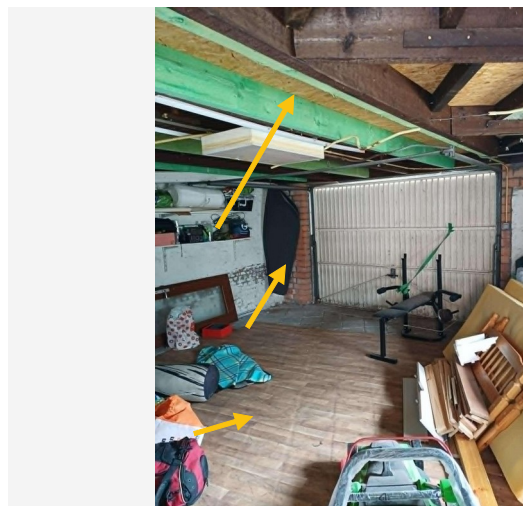
In de garage werden geen asbestverdachte materialen waargenomen

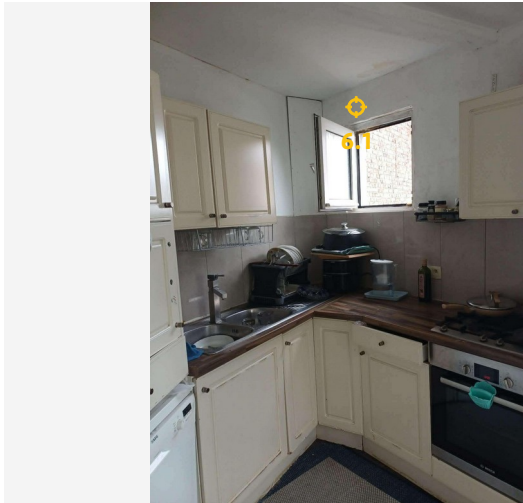
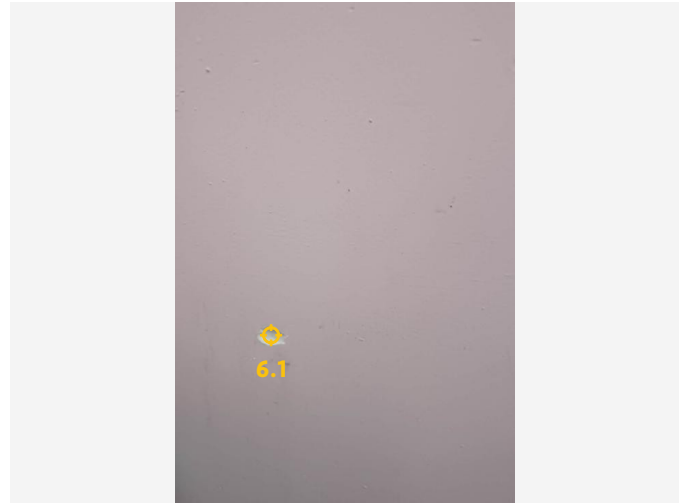
## Fiche 6: pleisterwerk wand

Geen asbest

| # | Type | Referentie | Resultaat |
|---|---|---|---|
| 6.1 | Mengmonster | M01 | Geen asbest |

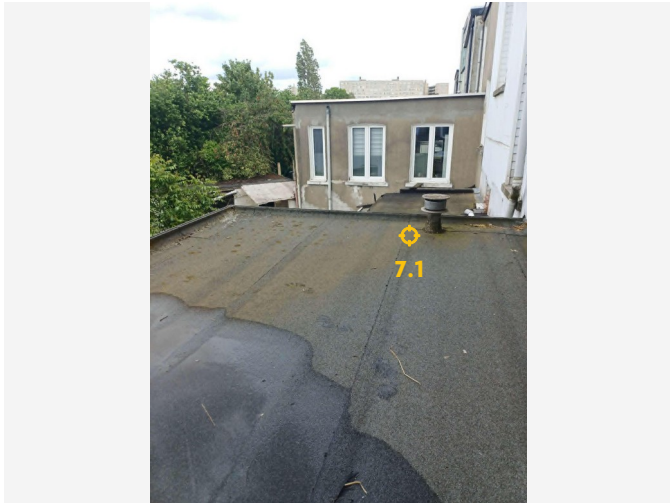
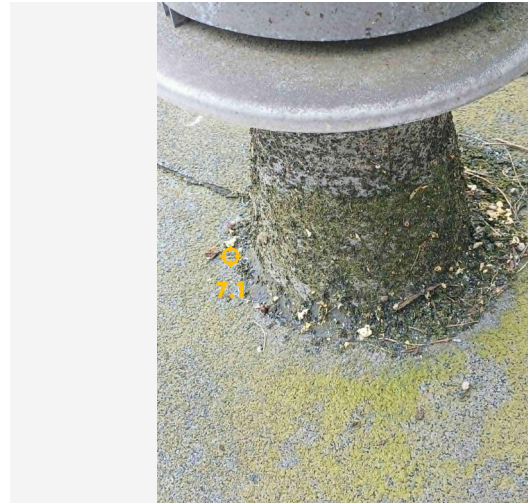
## Fiche 7: roofing plat dak tussenverdieping

Geen asbest

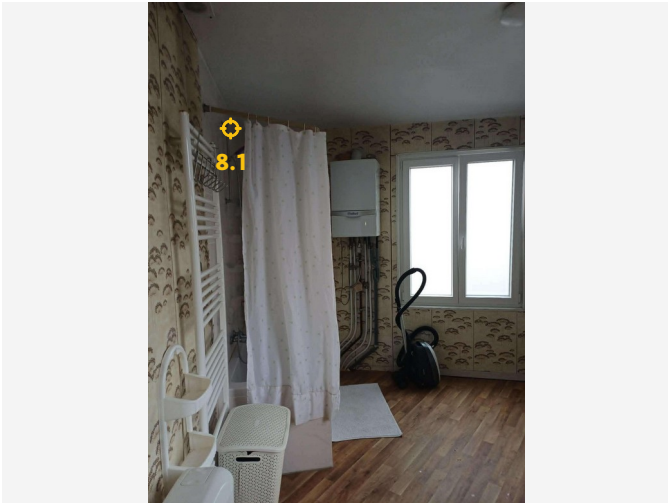
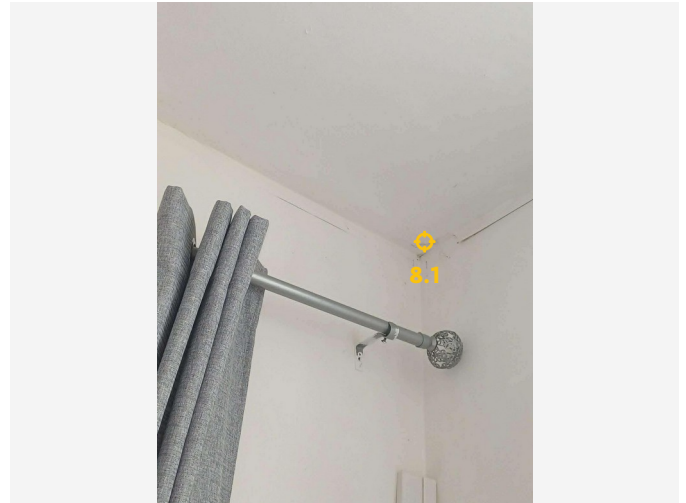
## Fiche 8: pleisterwerk plafond

Geen asbest

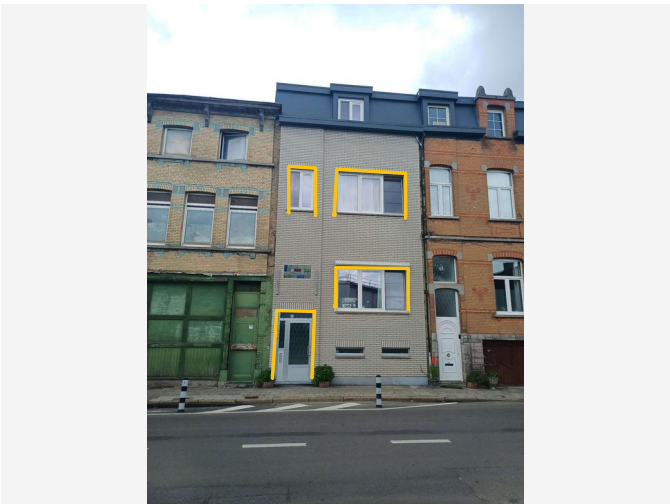
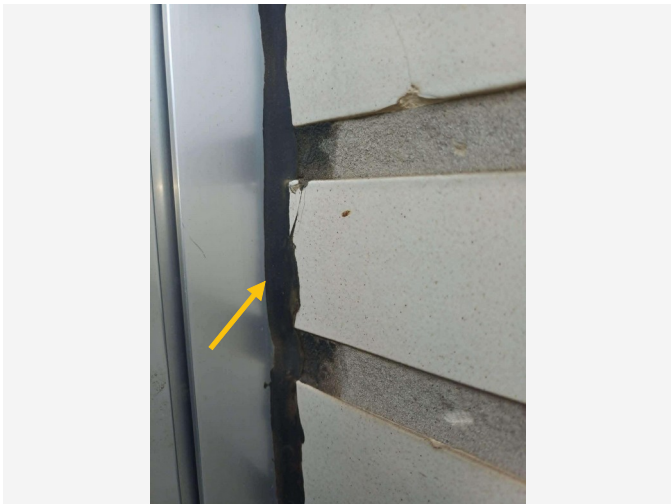
# Fiche 11: mastiek

| Beschrijving | Notitie | Terug te vinden op plannen |
|---|---|---|
| Fiche 11: mastiek | De mastiek zijn siliconen en derhalve niet asbestverdacht | - |

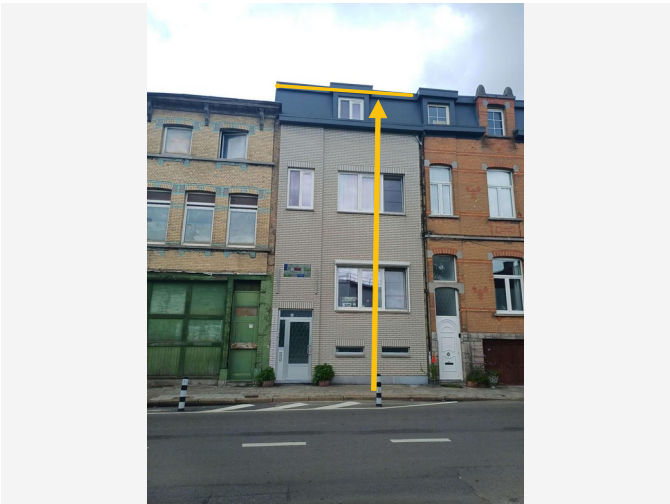
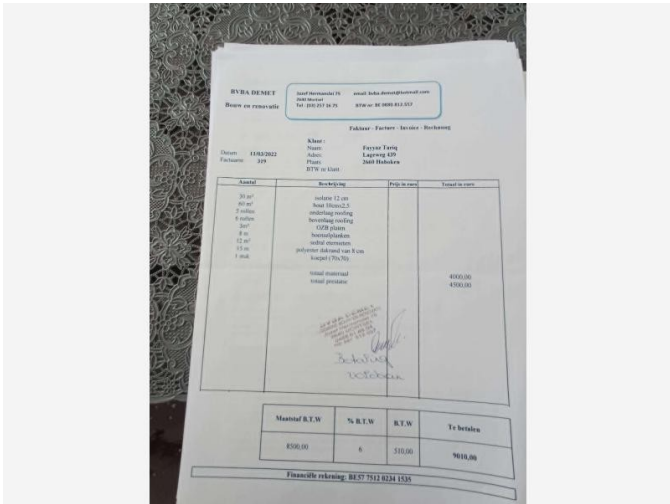
## Fiche 12: Onderdak (niet waarneembaar)

| Beschrijving | Notitie | Terug te vinden op plannen |
|---|---|---|
| Fiche 12: Onderdak (niet waarneembaar) | Het onderdak is van binnenuit niet bereikbaar. Langs buiten bevindt het onderdak zich hoger dan 3,5m van een veilige ondergrond. Er is wel een factuur in bijlage toegevoegd die wijst op een renovatie in 2022 | - |
