Asbestinventarisatetest

Caputsteenstraat 114, 2800 Mechelen

Attestnummer : 20241203-000246.001

Uitgegeven op : 08.12.2024

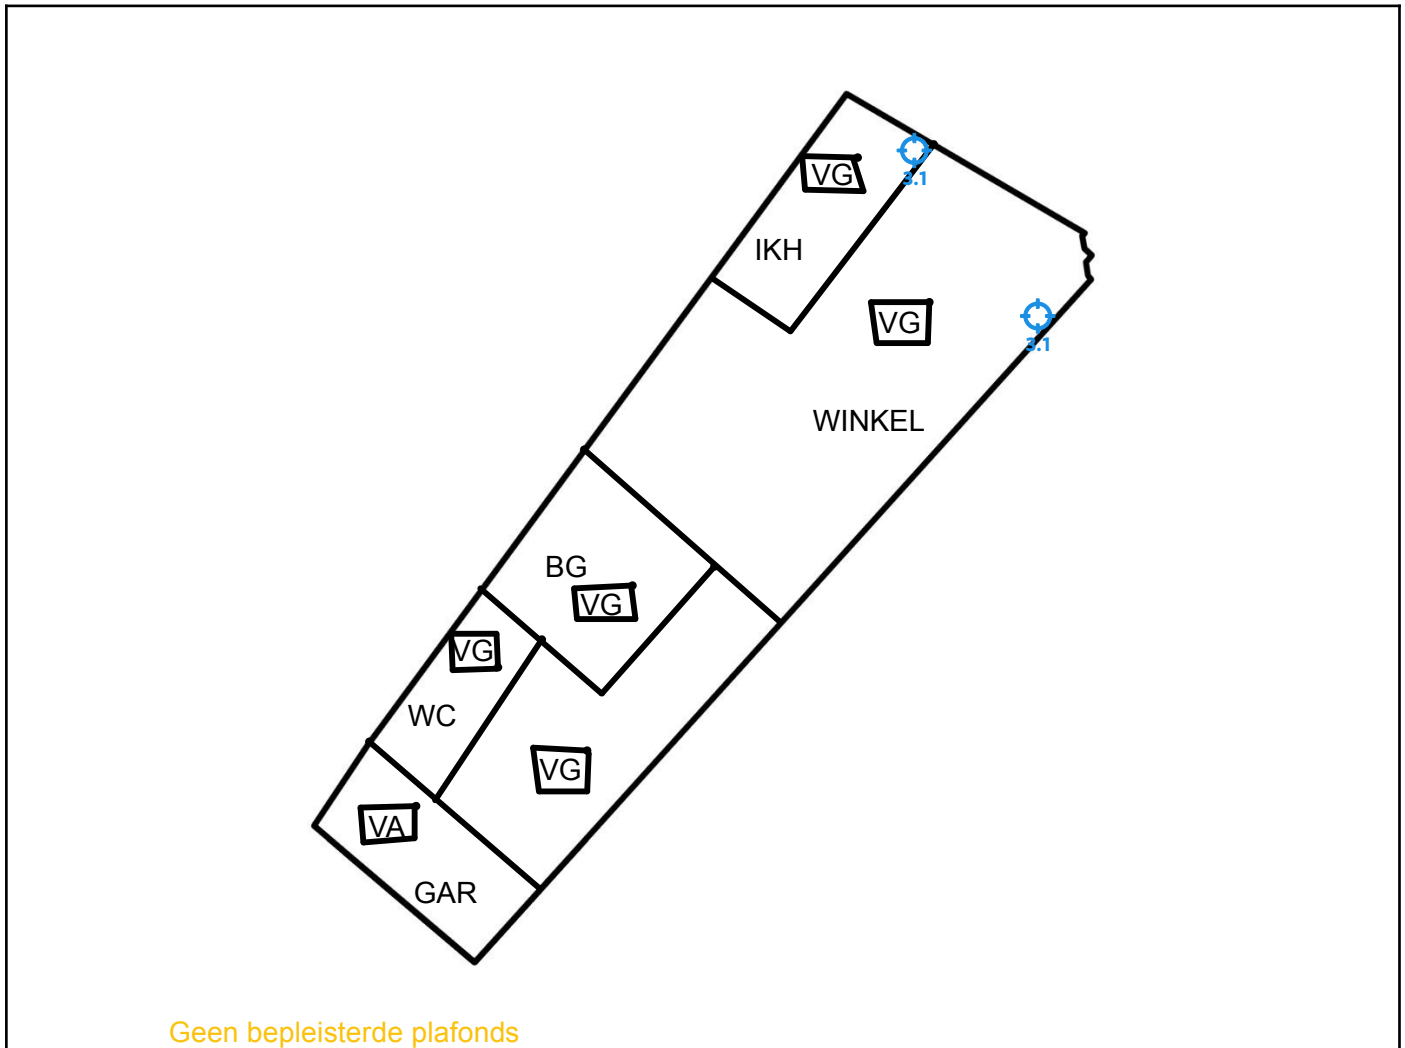
Plan 1.3: Hoofgebouw plan gelijkvloers

Beschrijving	Type	Actie
2. Pleisterwerk plafonds	Advies	-
3. Pleisterwerk muren	Geen asbest	-
3.1 Code: MM01	Mengmonster	-

Alle plafonds bestaan uit gipskartonplaten.

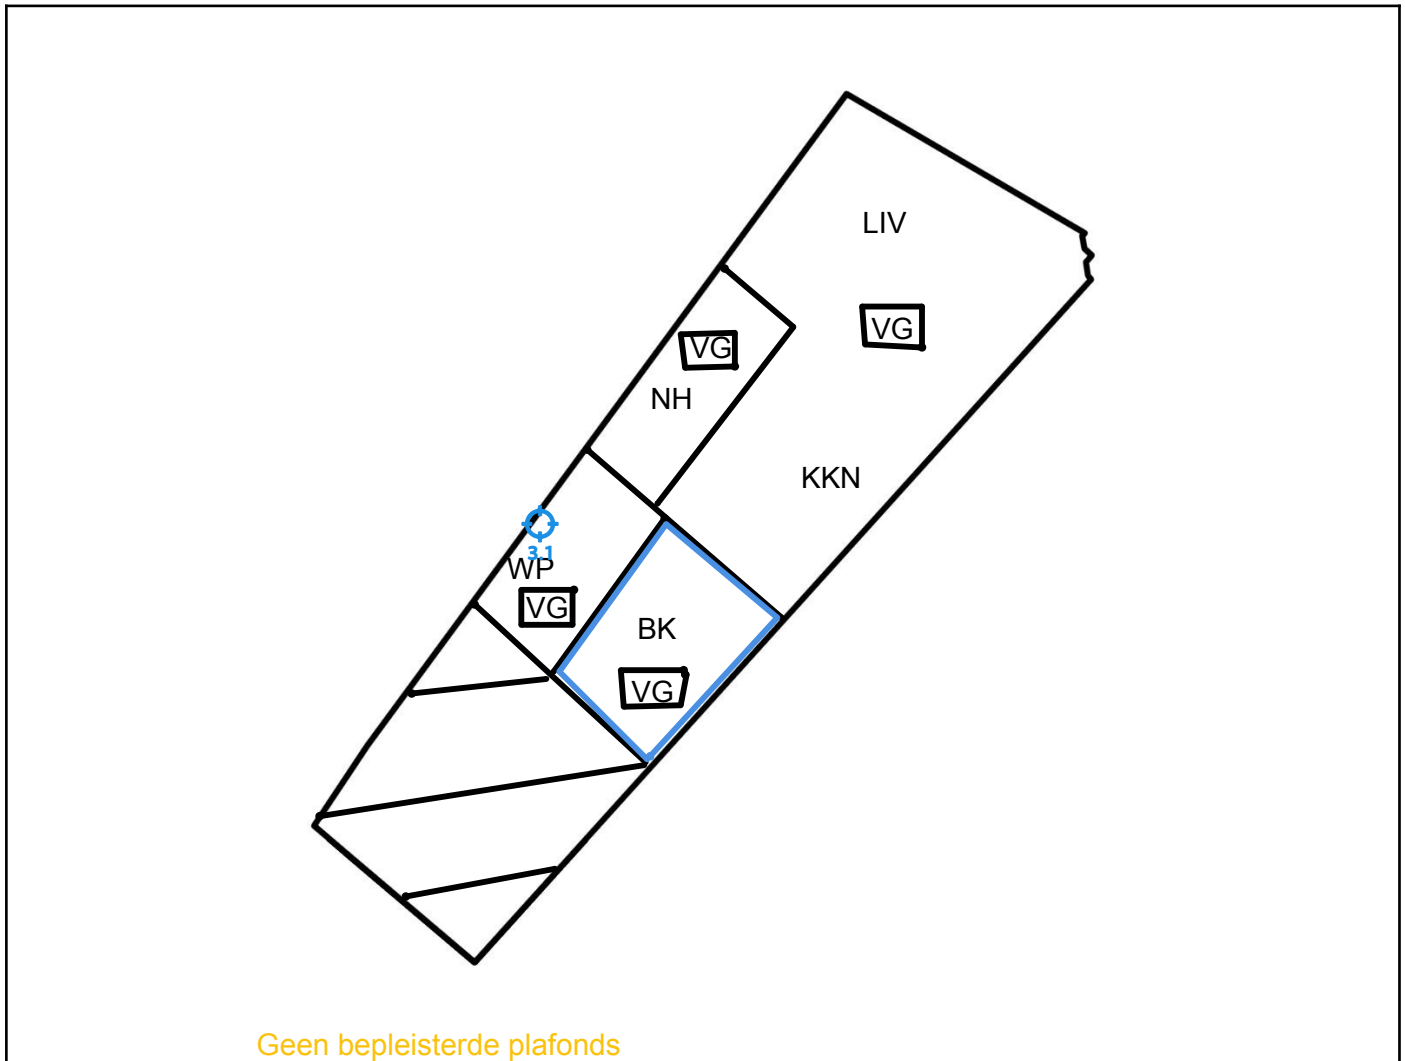
Plan 1.4: Hoofdgebouw plan 1ste verdieping

Beschrijving	Type	Actie
2. Pleisterwerk plafonds	Advies	-
3. Pleisterwerk muren	Geen asbest	-
3.1 Code: MM01	Mengmonster	-

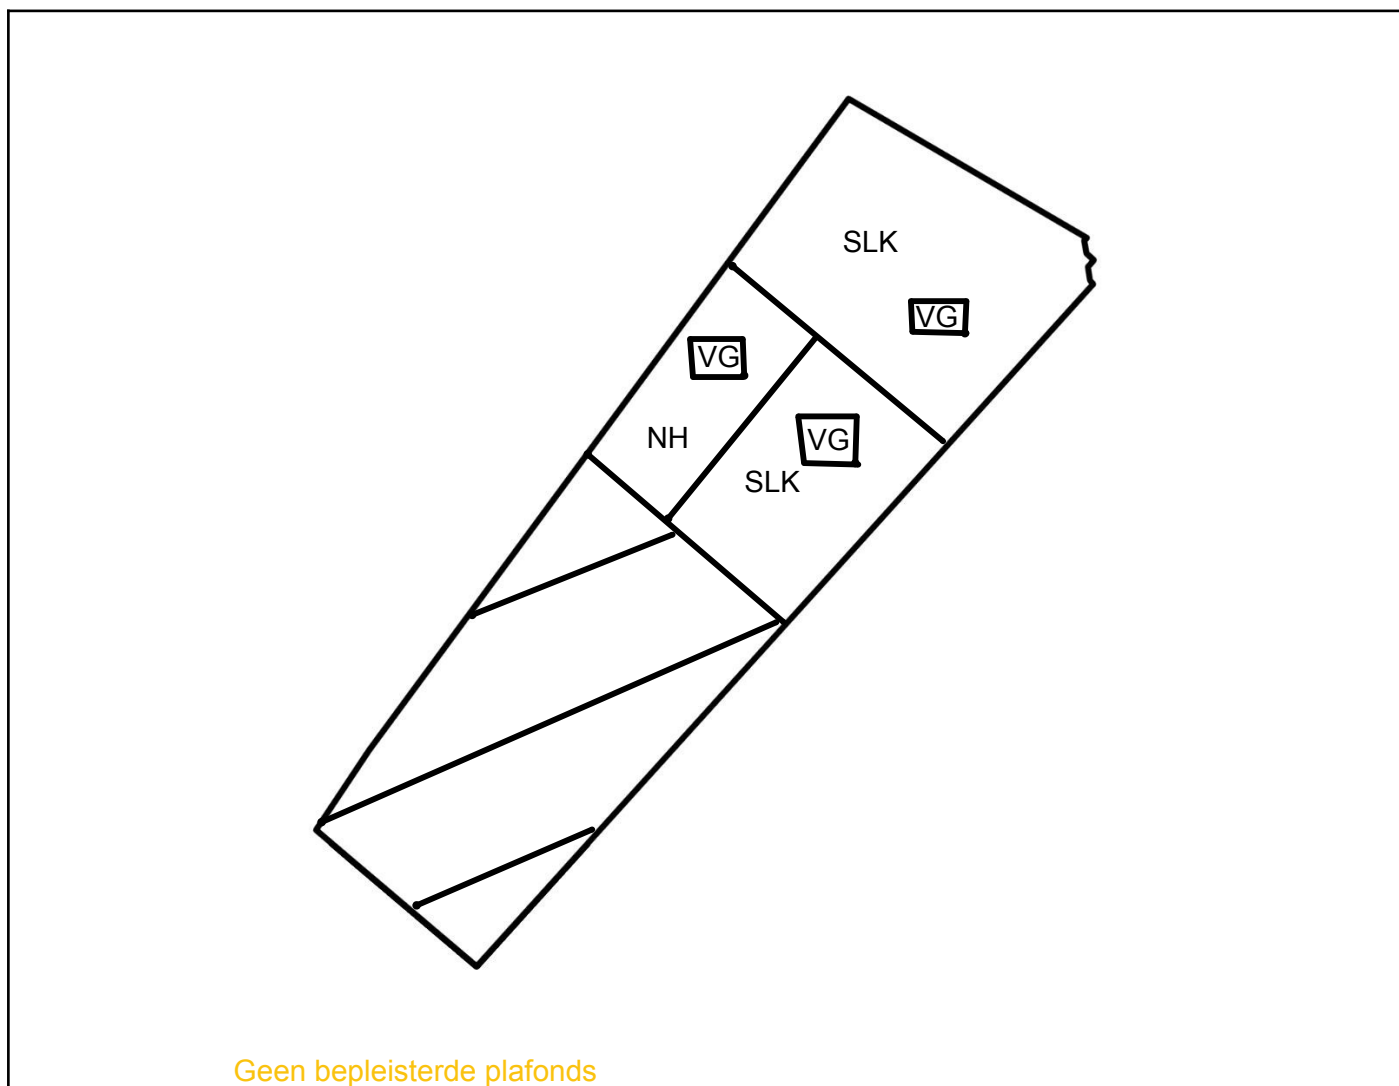
Plan 1.5: Hoofdgebouw plan 2de verdieping

Beschrijving	Type	Actie
2. Pleisterwerk plafonds	Advies	-

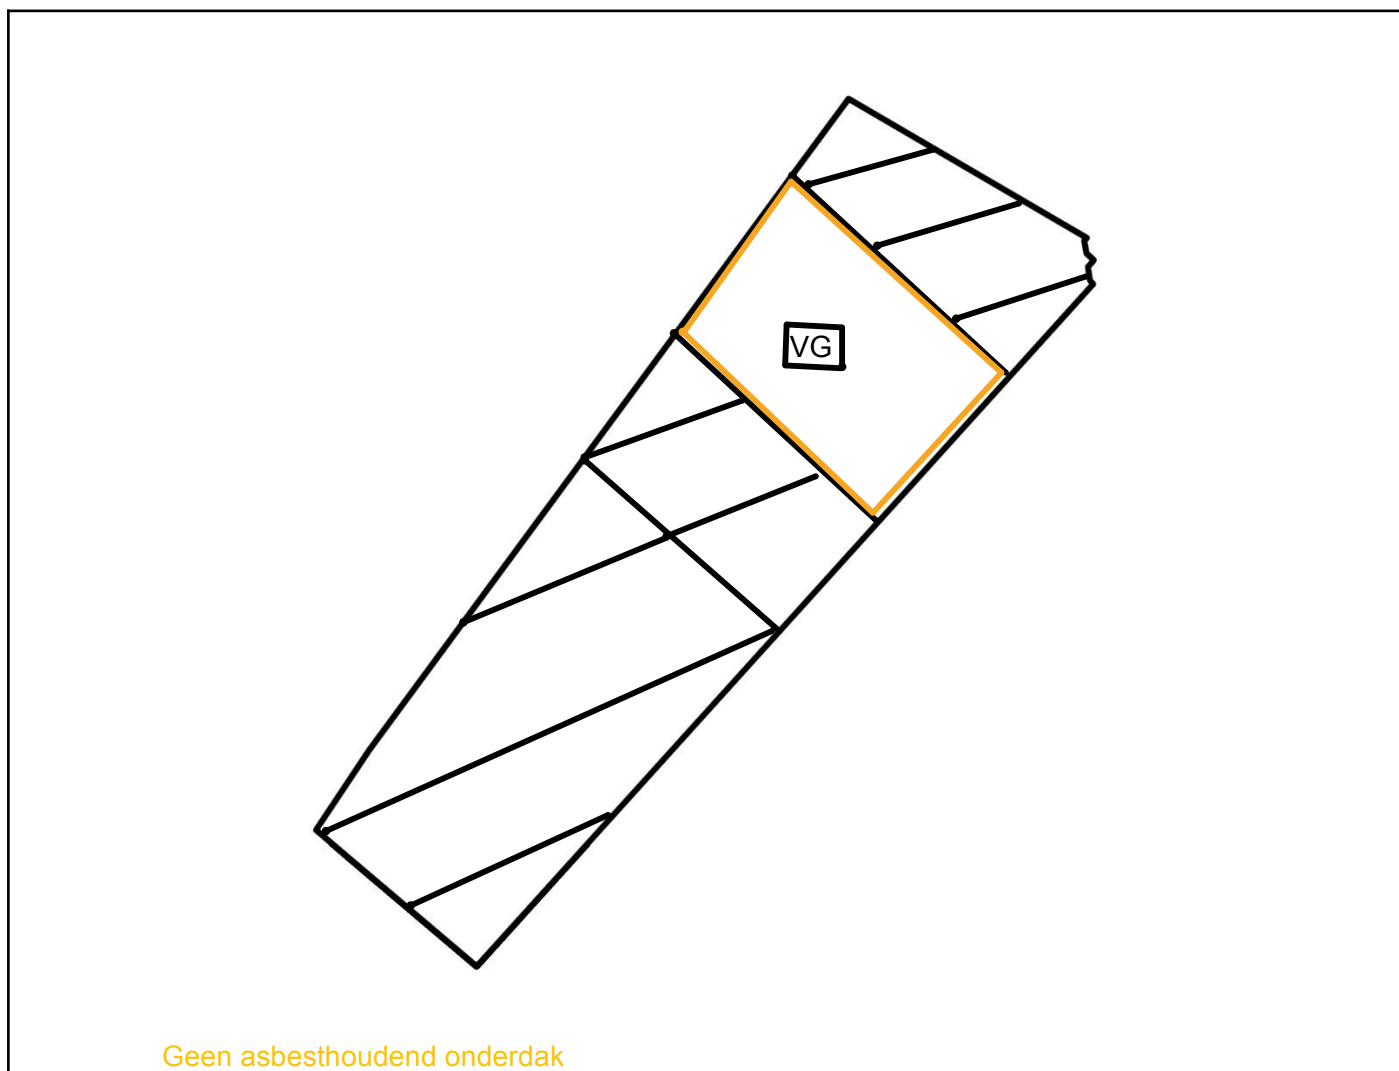
Plan 1.6: Hoofdgebouw plan zolder

Beschrijving	Type	Actie
1. Onderdak	Advies	-

Er is geen asbesthoudend onderdak aanwezig.

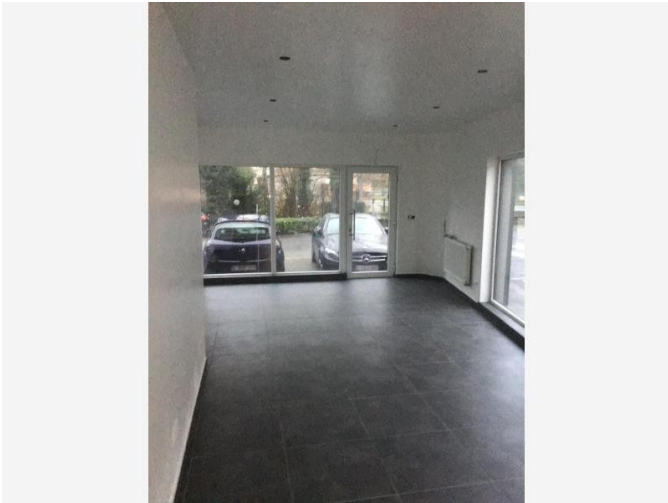
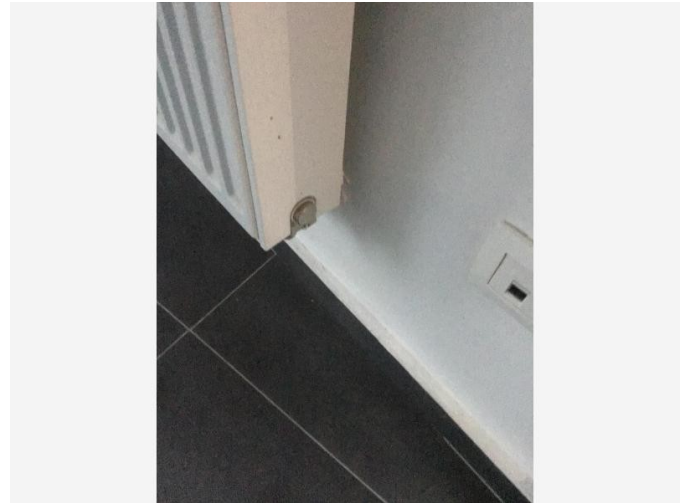
Overzichtsfoto

Detailfoto

Geen asbest

#	Type	Referentie	Resultaat
3.1	Mengmonster	MM01	Geen asbest

Beschrijving	Pleisterwerk muren
Omgeving	Binnen
Primaire drager	Binnenwand
Bindmiddel van materiaal	Gips - kalk
Gebondenheid op basis van bindmiddel	Niet-hechtgebonden
Hoeveelheid (oppervlakte - dikte - aantal)	• 420,00 m ² - 1,00 cm - 1 stuk
Totaal volume	4,20 m ³
Identificatiemethode	Vaststelling met monstername
Destructieve handeling voor identificatie	Nee
Opmerking	Natte ruimtes: aanwezig, voorzien van een andere afwerking. De hoeveelheid is een inschatting.
