Asbestinventarisatetest

Roederdelft 34/202, 2170 Antwerpen

Attestnummer : 20260608-000367.000

Uitgegeven op : 08.06.2026

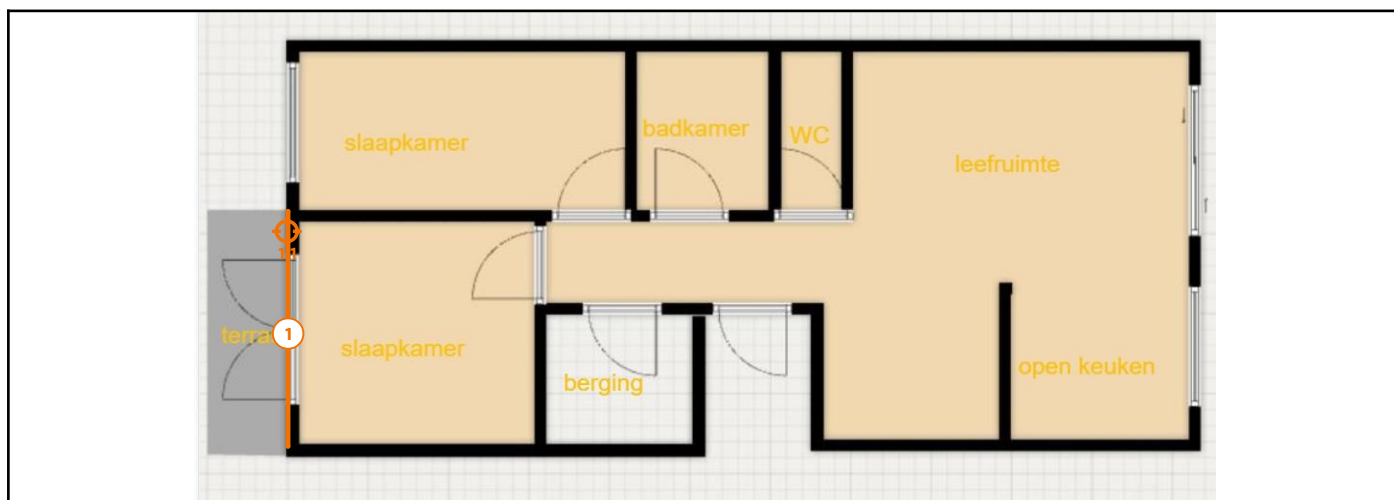
Plan 1.2: grondplan apt

Beschrijving	Type	Actie
1. leien achtergevel	Asbestmateriaal	Verwijderen
1.1 Code: M03	Puntmonster	-

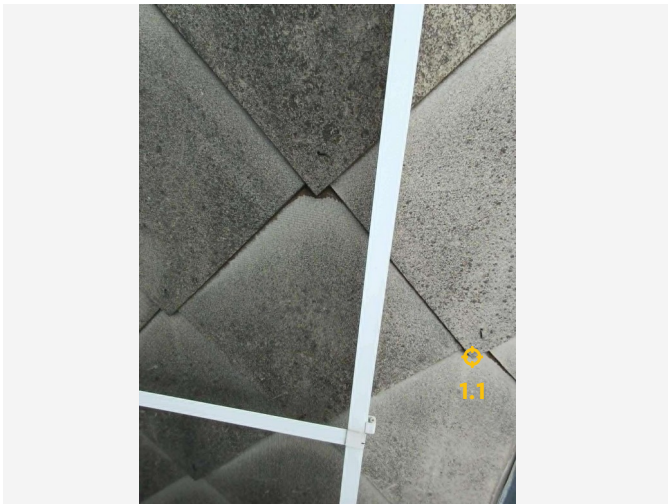
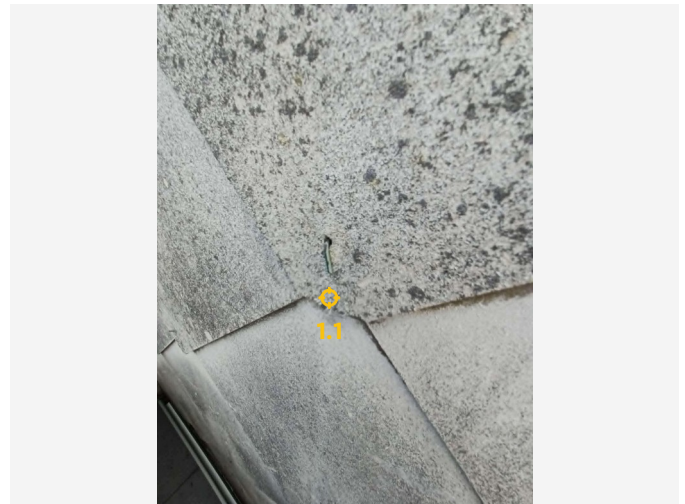
Het asbestmateriaal valt onder de mijlpaal van 2034.

Eindbeoordeling materiaalrisico	Laag materiaalrisico en/of verlaagde kans op vezelvrijgave
---------------------------------	--

#	Type	Referentie	Resultaat
1.1	Puntmonster	M03	Chrysotiel

Beschrijving	leien achtergevel
Omgeving	Buiten
Primaire drager	Wand buitenschil
Asbestmateriaal	Dak- en gevelbekleding - Lei, shingle
Bindmiddel van asbestmateriaal	Cement
Gebondenheid op basis van bindmiddel	Hecht
Hoeveelheid (oppervlakte - aantal)	<ul style="list-style-type: none">• 6,00 m² - 1 stuk
Totale oppervlakte	6,00 m ²
Eenvoudig bereikbaar	Ja
Bevestigingswijze	<ul style="list-style-type: none">• Genageld, geniet
Identificatiemethode	Een monstername door de asbestdeskundige met laboanalyse door een asbestlabo.
Destructieve handeling voor identificatie	Nee
Opmerking	Ongeveer 6m2 leien bevinden zich aan het terras van het appartement maar heel de achtergevel van het collectief gebouw heeft zelfde leien aan de achtergevel hangen. Deze behore evenwel tot de GS en niet tot het apt.

- Zorg voor een veilig beheer. Vermijd het beschadigen van het asbestmateriaal. Controleer de toestand jaarlijks op wijzigingen.
- Verwijder dit asbestmateriaal zo snel mogelijk. Volg de toestand goed op.

- Eenvoudige handelingen: mag via doe-het-zelf of door werknemer(s) met opleidingsattest eenvoudige handelingen
Deze toepassing mag door een aannemer die over een opleidingsattest eenvoudige handelingen beschikt of door een particulier (doe-het-zelver), verwijderd worden indien er geen verhoogd risico op vrijgave van asbestvezels (max. concentratie 0,01 vezels/cm³ - CODEX Art. VI.3-54) ontstaat en de toepassing voorafgaand wordt gefixeerd/bevochtigd. De individuele elementen moeten zonder machinale werktuigen (boormachine, slijpschijf, hogedrukreiniger en zonder breken of gooien een voor een losgemaakt worden en dubbel en luchtdicht verpakt afgevoerd worden naar een erkend afvalpunt (recyclagepark). Daar moeten ze voorzichtig in de container voor asbestafval worden gelegd. Op het recyclagepark worden uitsluitend hechtgebonden asbestmaterialen aanvaard. Niet-hechtgebonden asbestmaterialen kunnen enkel bij een erkend asbestverwijderaar of asbestafvalverwerker worden aangeboden.

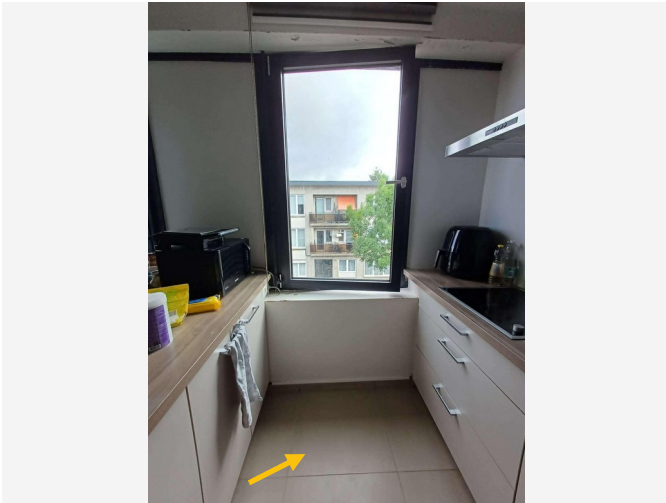
Situeringfoto

De vloeren in het apt zijn betegeld of bekleedt met parketlaminaat zodanig dat zonder destructief onderzoek de ondervloer niet waarneembaar en niet inspecteerbaar is. Er werden geen asbestverdachte materialen vastgesteld

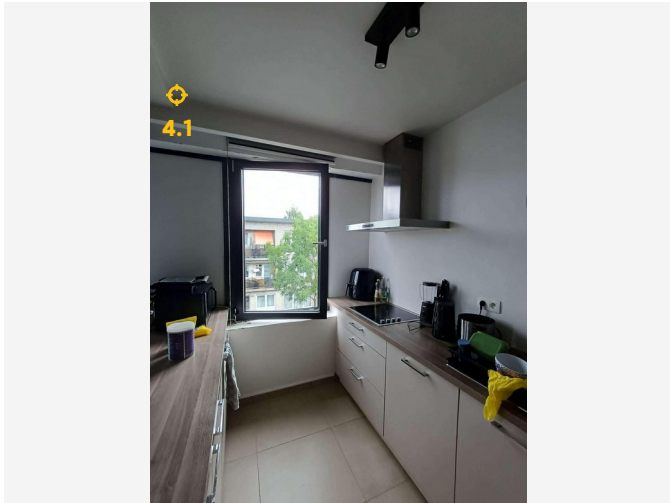
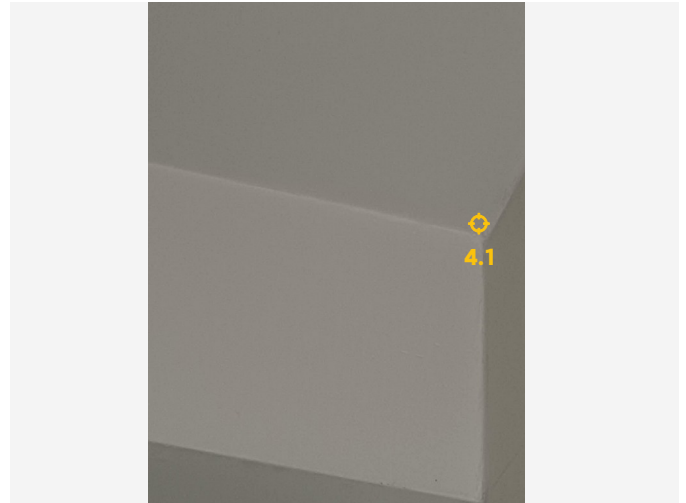
Fiche 4: pleisterwerk plafond

Geen asbest

#	Type	Referentie	Resultaat
4.1	Mengmonster	M02	Geen asbest

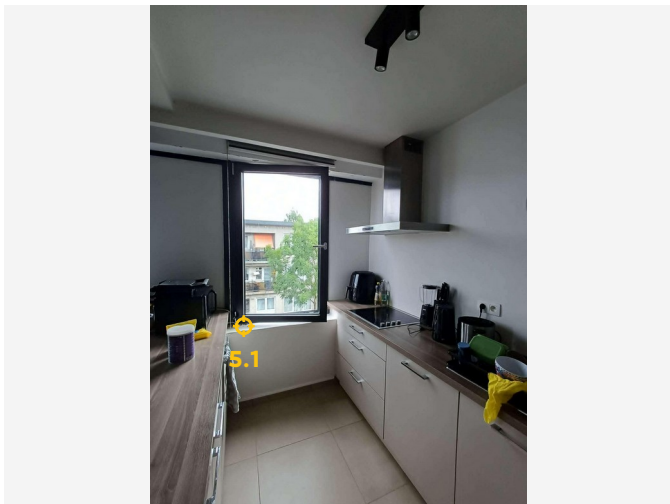
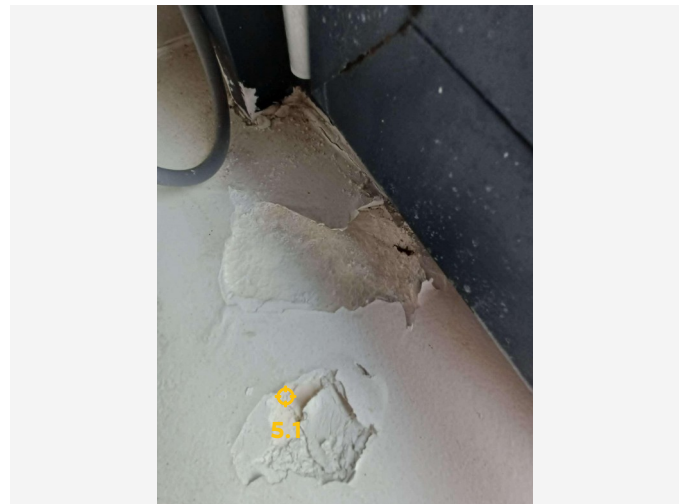
Fiche 5: pleisterwerk wand

Geen asbest

#	Type	Referentie	Resultaat
5.1	Mengmonster	M01	Geen asbest

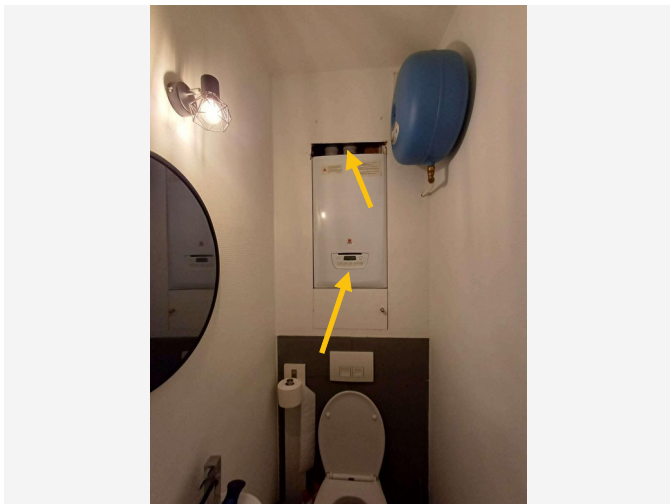
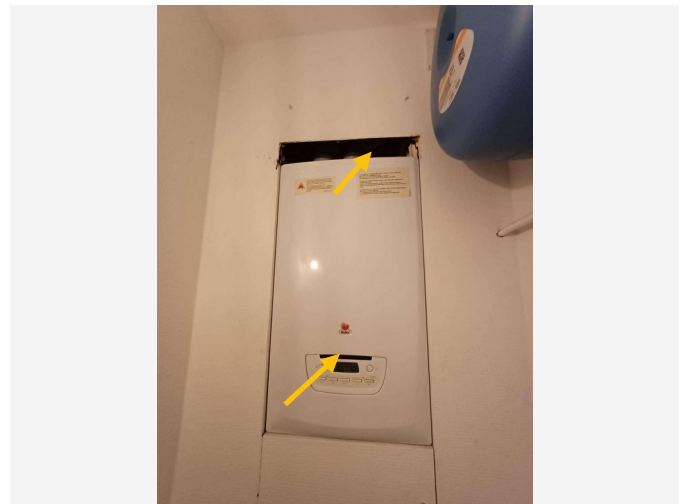
Beschrijving	Notitie	Terug te vinden op plannen
Fiche 6: CV-brander (niet verdacht)	De CV-brander in het toilet bevat geen asbestverdachte materialen.	-
Fiche 7: mastiek	De mastiek zijn siliconen en derhalve niet asbestverdacht	-
