# Asbestinventarisatetest

Langenbergstraat 3, 2880 Bornem

Attestnummer : 20260430-000085.000

Uitgegeven op : 30.04.2026

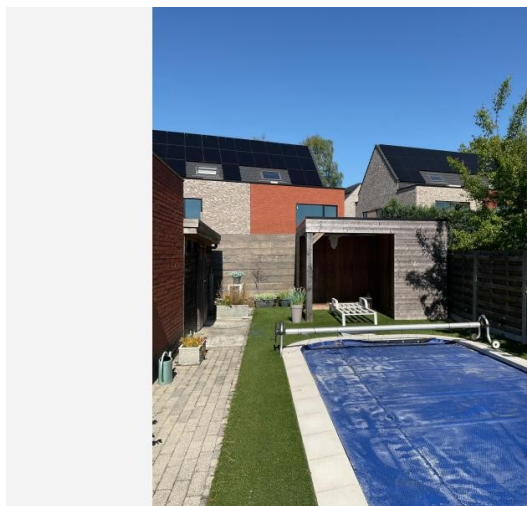
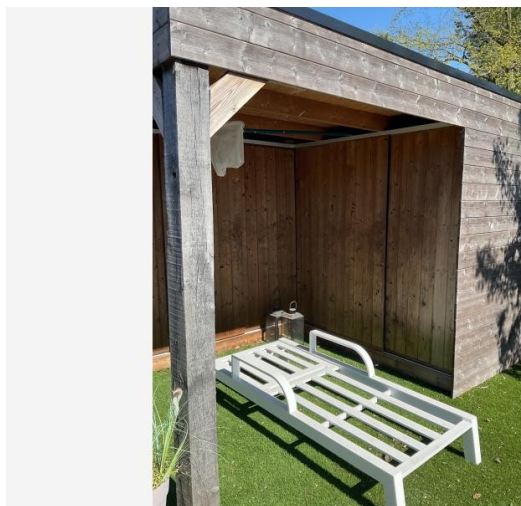
| Basis voor advies | De asbestdeskundige beoordeelt het materiaal als niet-asbestverdacht. |

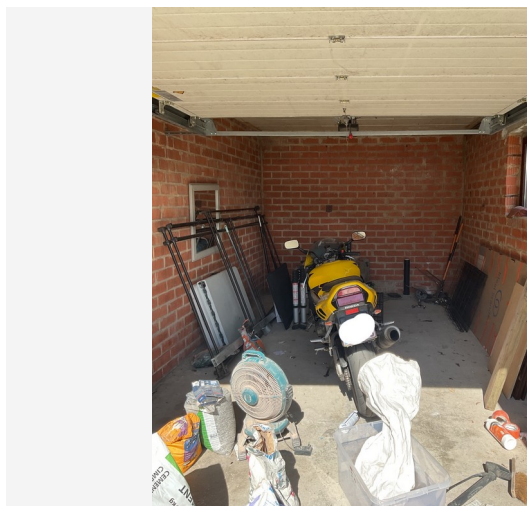
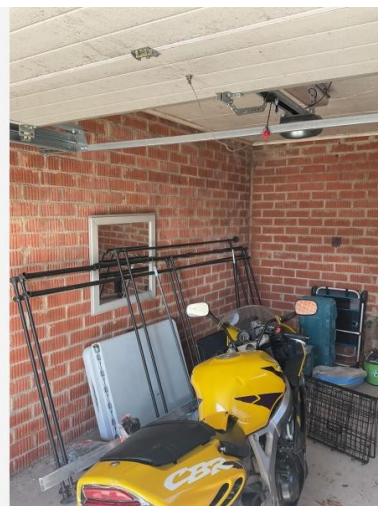
| Basis voor advies | De asbestdeskundige beoordeelt het materiaal als niet-asbestverdacht. |

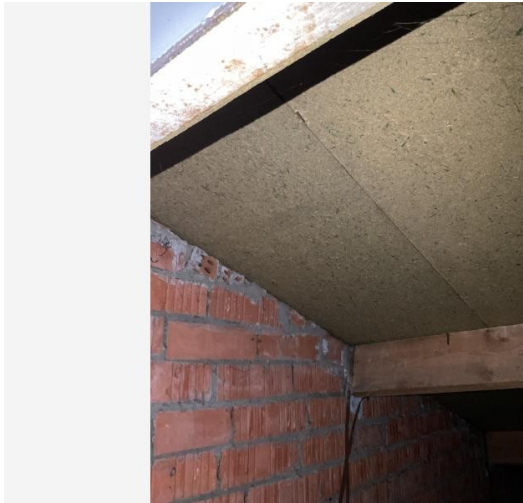
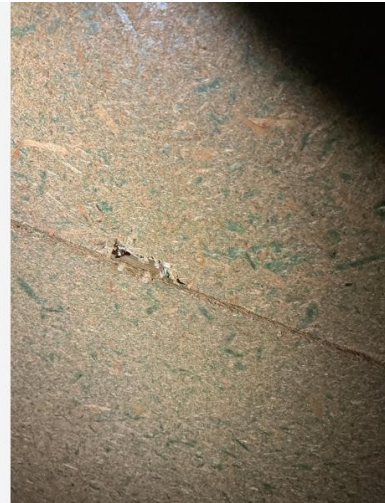
## Fiche 3: Onderdak type Menuiserie

### Conclusie

Geen asbest

| # | Type | Referentie | Resultaat |
|---|---|---|---|
| 3.1 | Puntmonster | ID01 onderdak | Geen asbest |

| Beschrijving | Onderdak type Menuiserite |
| Hoeveelheid (oppervlakte - dikte - aantal) | • 120,00 m <sup>2</sup> - 1,00 cm - 1 stuk |

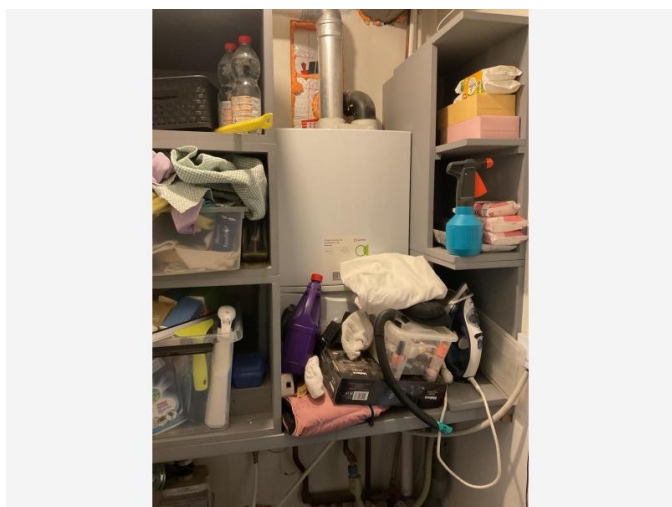
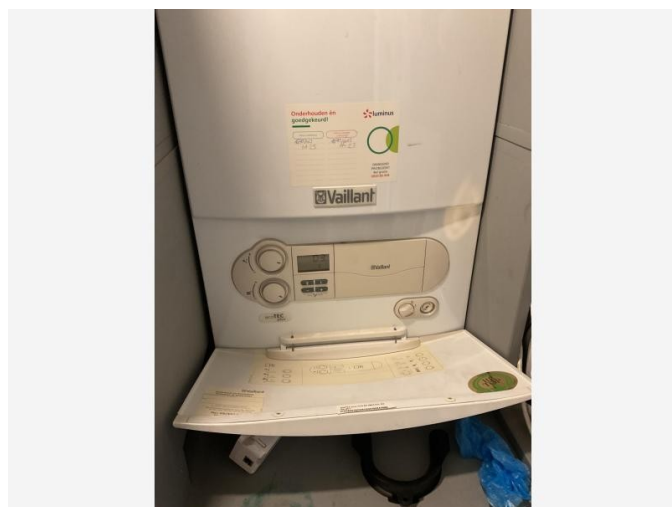
### Fiche 4: CV-ketel (niet verdacht)

| Beschrijving | Notitie | Terug te vinden op plannen |
|---|---|---|
| Fiche 4: CV-ketel (niet verdacht) | De CV-ketel (dichtingen, isolerend materiaal) is niet asbestverdacht. | - |

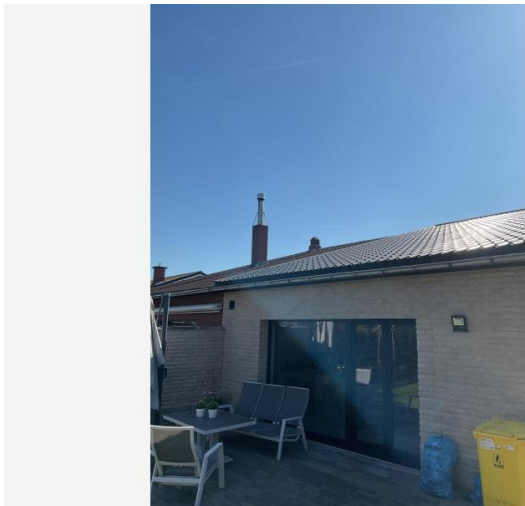
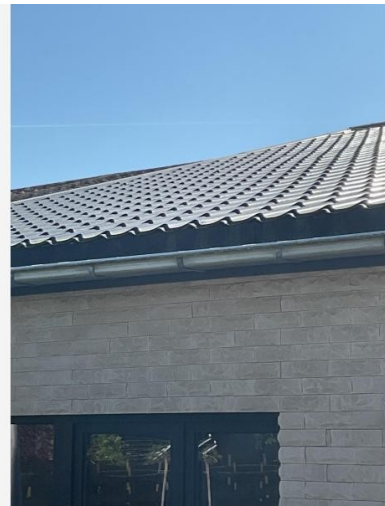
## Fiche 5: Dakbedekking bestaande uit pannen (niet verdacht)

| Beschrijving | Notitie | Terug te vinden op plannen |
|---|---|---|
| Fiche 5: Dakbedekking bestaande uit pannen (niet verdacht) | De dakbedekking is niet-asbestverdacht. | - |

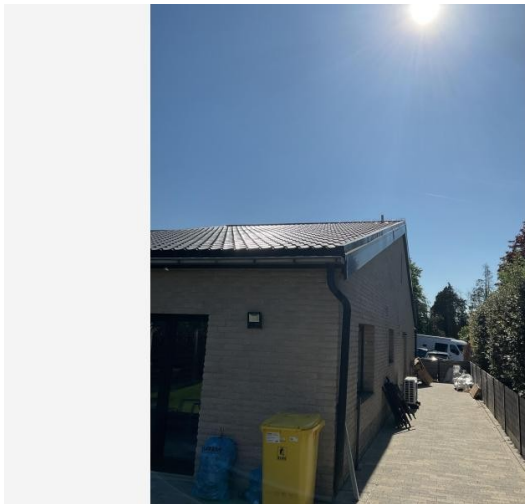
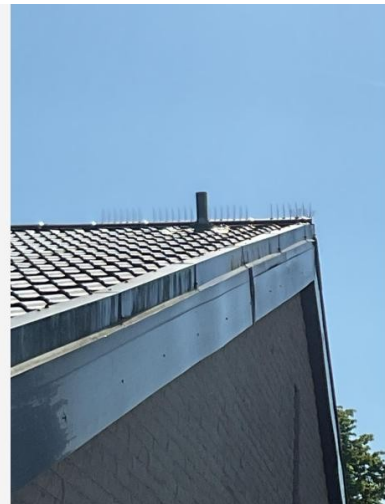
## Fiche 6: Rookgaskanaal (niet verdacht)

| Beschrijving | Notitie | Terug te vinden op plannen |
|---|---|---|
| Fiche 6: Rookgaskanaal (niet verdacht) | Het rookgaskanaal is niet-asbestverdacht. | - |

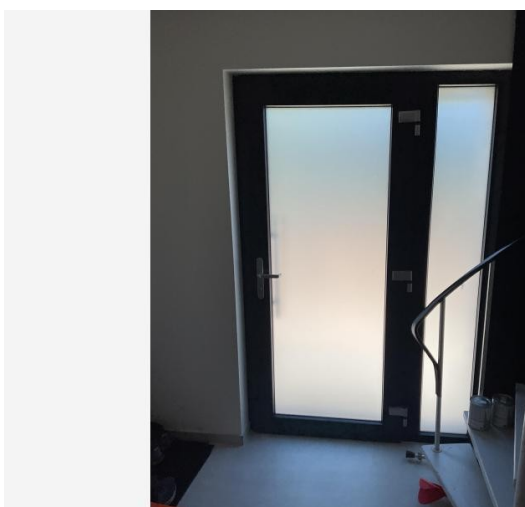
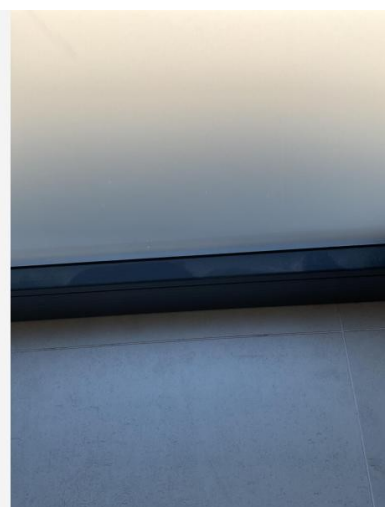
## Fiche 7: Kit aan de ramen

| Beschrijving | Notitie | Terug te vinden op plannen |
|---|---|---|
| Fiche 7: Kit aan de ramen | De kit aan de ramen is niet asbestverdacht. Alle ramen werden gecontroleerd. | - |

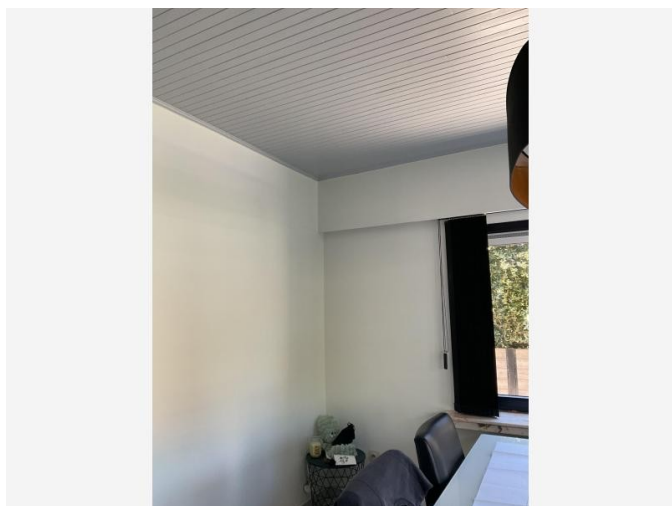
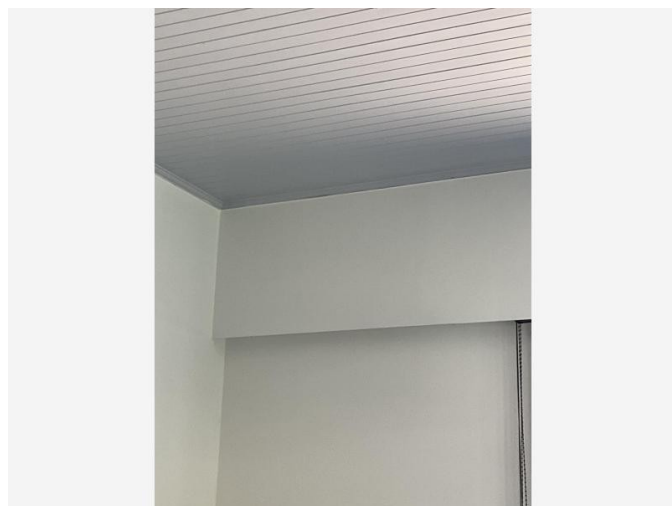
## Fiche 12: Pleisterwerk wanden en plafond voorzetpanelen

| Beschrijving | Notitie | Terug te vinden op plannen |
|---|---|---|
| Fiche 12: Pleisterwerk wanden en plafond voorzetpanelen | Er is geen pleisterwerk aanwezig in de woning. Alles bestaat uit valse wanden. | - |
