# Asbestinventarisatetest

Langstraat 76, 2260 Westerlo

Attestnummer : **20241128-000333.000**

Uitgegeven op : **28.11.2024**

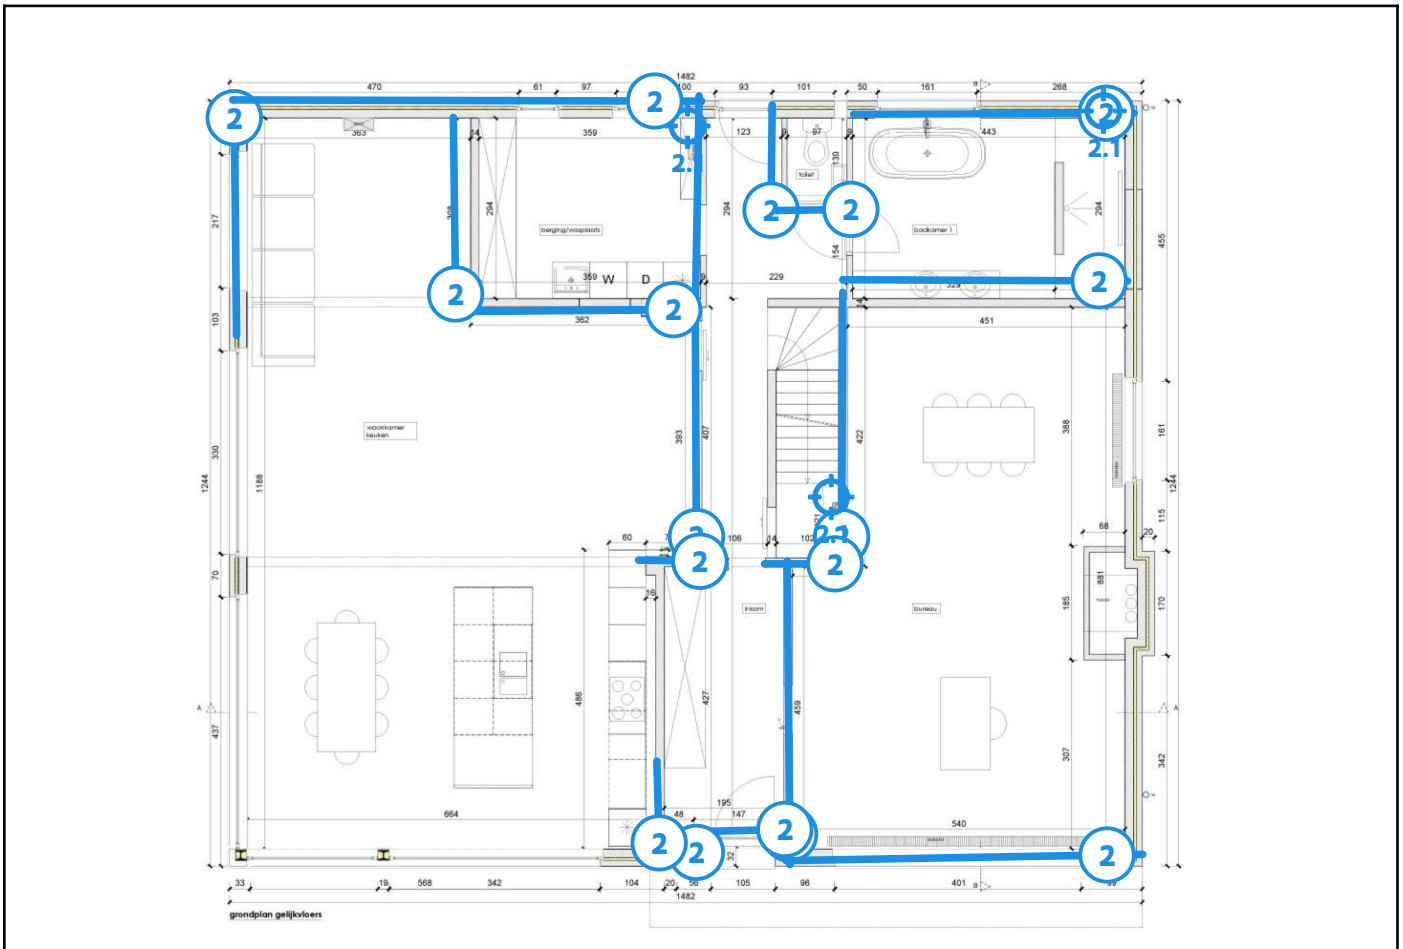
## Plan 1.2: Gelijkvloers. Pleisterwerk muren

Beschrijving	Type	Actie
2. Pleisterwerk muren	Geen asbest	-
2.1 Code: MM01	Mengmonster	-

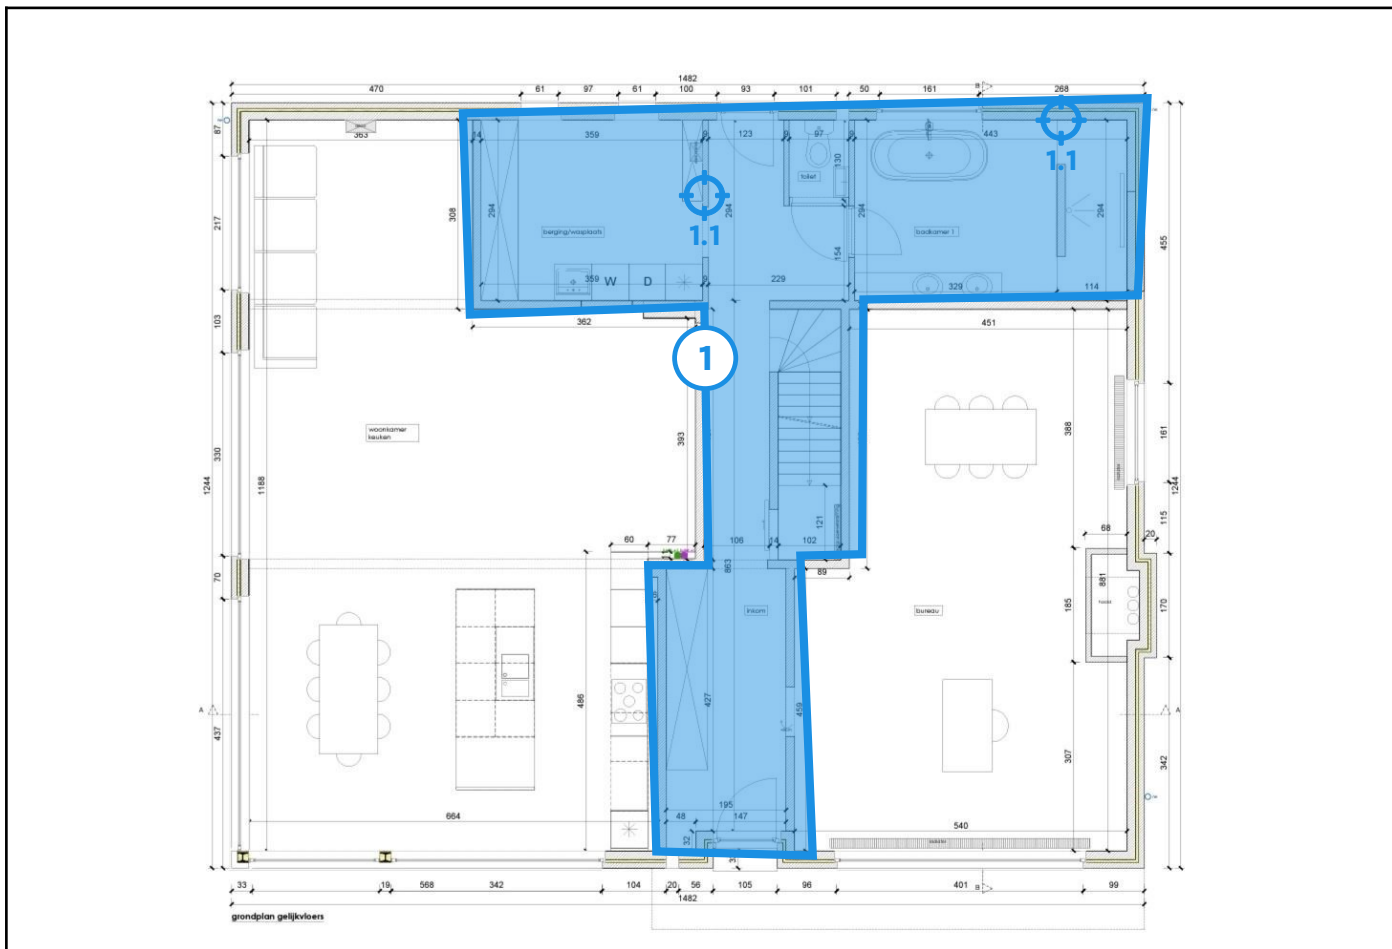
# Plan 1.3: Gelijkvloers pleisterwerk plafond

Beschrijving	Type	Actie
1. pleisterwerk plafond	Geen asbest	-
1.1 Code: MMO2	Mengmonster	-

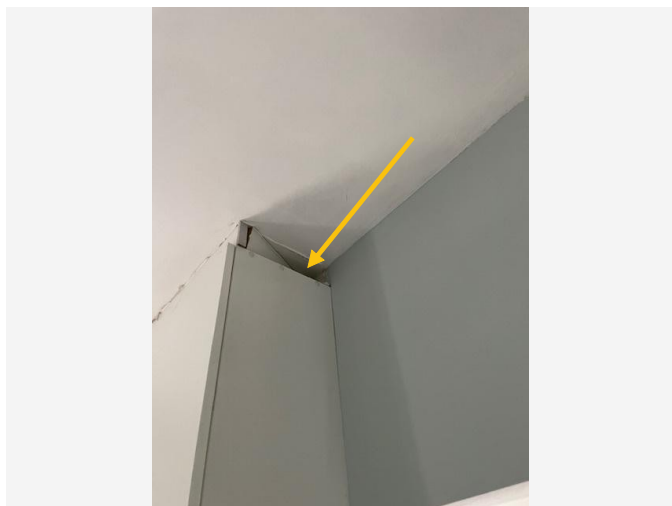
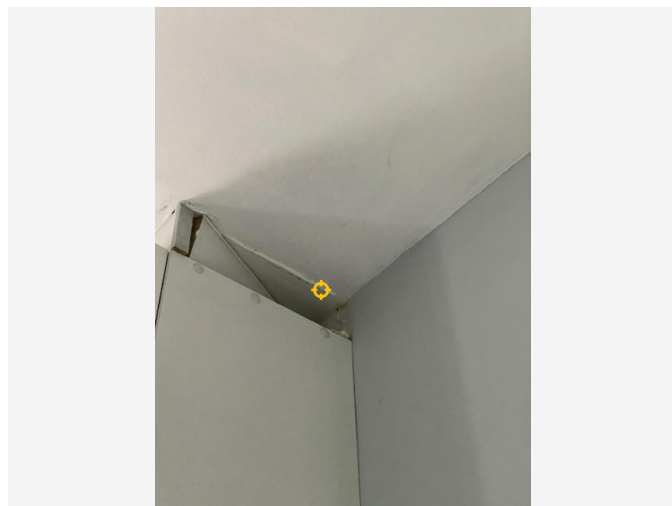
#	Type	Referentie	Resultaat
1.1	Mengmonster	MMO2	Geen asbest

<b>Beschrijving</b>	pleisterwerk plafond
<b>Omgeving</b>	Binnen
<b>Primaire drager</b>	Plafond
<b>Bindmiddel van materiaal</b>	Gips - kalk
<b>Gebondenheid op basis van bindmiddel</b>	Niet-hechtgebonden
<b>Hoeveelheid (oppervlakte - dikte - aantal)</b>	• 180,00 m <sup>2</sup> - 1,00 cm - 1 stuk
<b>Totaal volume</b>	1,80 m <sup>3</sup>
<b>Identificatiemethode</b>	Vaststelling met monstername
<b>Destructieve handeling voor identificatie</b>	Nee

### Conclusie

Geen asbest

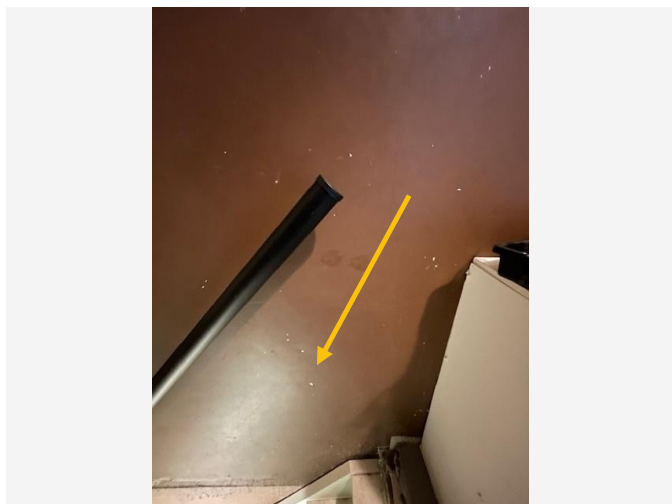
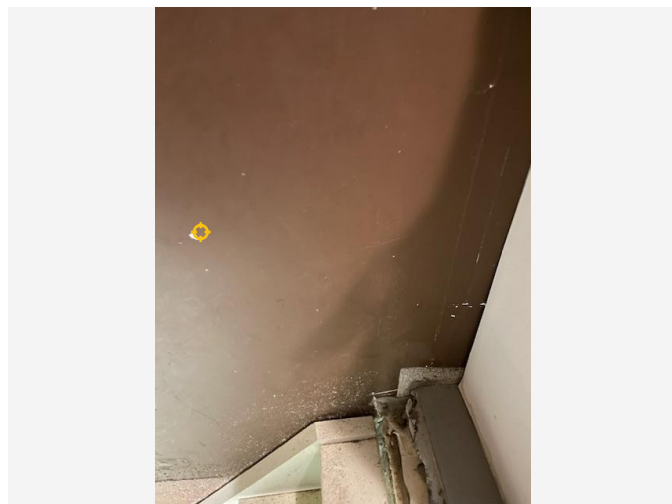
#	Type	Referentie	Resultaat
2.1	Mengmonster	MM01	Geen asbest

Beschrijving	Pleisterwerk muren
Omgeving	Binnen
Primaire drager	Binnenwand
Bindmiddel van materiaal	Gips - kalk
Gebondenheid op basis van bindmiddel	Niet-hechtgebonden
Hoeveelheid (oppervlakte - dikte - aantal)	• 300,00 m <sup>2</sup> - 1,00 cm - 1 stuk
Totaal volume	3,00 m <sup>3</sup>
Identificatiemethode	Vaststelling met monstername
Destructieve handeling voor identificatie	Nee
Opmerking	Foto's van renovatie in bijlage
