# Asbestinventarisatetest

Sint-Damiaanstraat 117, 2160 Wommelgem

Attestnummer : 20260619-000522.000

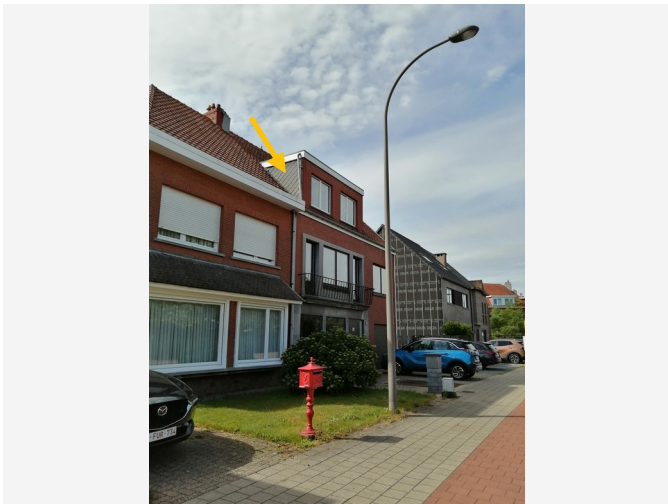
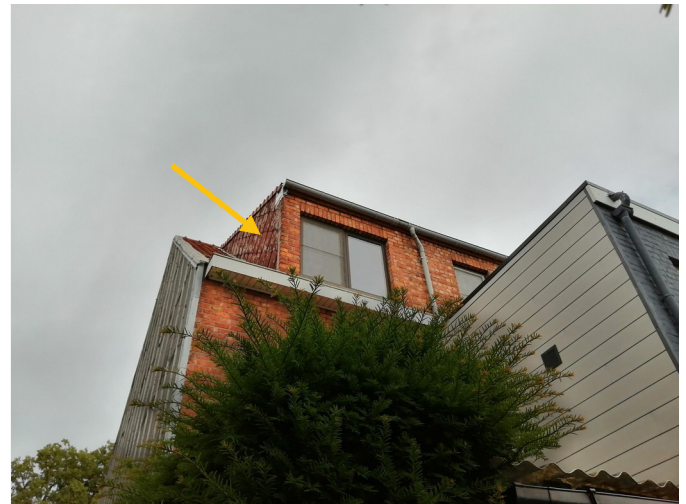
Het asbestmateriaal valt onder de mijlpaal van 2034.

Verwijderen

| Eindbeoordeling materiaalrisico | Verhoogd materiaalrisico en/of verhoogde kans op vezelvrijgave |

| Gebondenheid | Categorie 1: hechtgebonden in oorsprong |
| Asbestsoort (vezeltype) | Crocidoliet aanwezig |
| Asbestconcentratie | Laag (< 50%) |
| Toestand van het materiaal | Matig beschadigd, matig verweerd |

| Beschrijving | leien dakkapellen |

- Zorg voor een veilig beheer. Vermijd het beschadigen van het asbestmateriaal. Controleer de toestand jaarlijks op wijzigingen.
- Hemelwater dat afspoelt van asbestcement daken of gevels kan asbestdeeltjes bevatten. Gebruik het enkel voor gesloten circuits (bv. spoelen toiletten). Reinig na het vervangen van het dak of de gevel de dakgoten en regenwaterput of -ton om asbesthoudend sediment of slib te verwijderen
- Voer bijkomende staalname(s) uit.

- Eenvoudige handelingen: mag via doe-het-zelf of door werknemer(s) met opleidingsattest eenvoudige handelingen  
De werken kunnen door de bouwheer zelf worden uitgevoerd, maar de voorkeur voor deze werken gaat uit naar een aannemer met opleidingsattest. De leien zitten immers genageld en het breken van de leien dient voorkomen te worden. Bovendien betreft het werken op hoogte.

Maak de leien één per één los zonder deze te breken. Zorg voor veilig verticaal transport, gooi de leien niet zomaar naar beneden.

Pak de leien dubbel luchtdicht in (adequate verpakkingsmiddelen zijn doorgaans te koop op het containerpark), Tape de verpakkingen telkens luchtdicht af.

Afvoeren als asbestafval (samen met de gebruikte éénmalige pbm's) naar een erkend inzamelpunt.

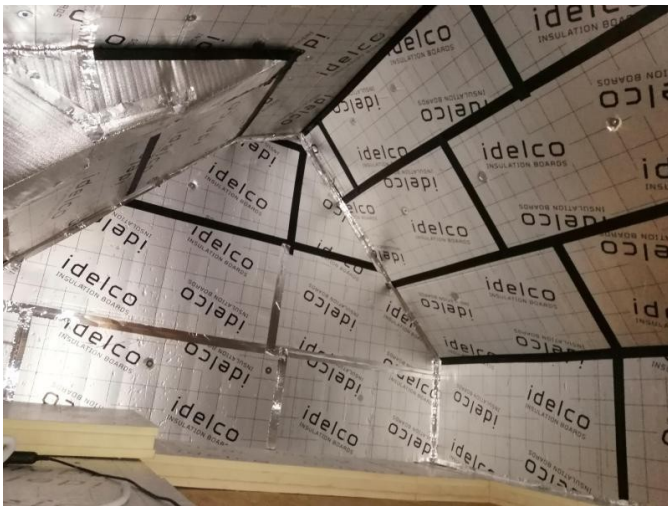
*Situeringfoto*

**Reden:** Het te onderzoeken materiaal situeert zich hoger dan 3,50 m te rekenen vanaf een veilige ondergrond

**Uitleg van de asbestdeskundige:** Onderdak niet langs de buitenzijde bereikbaar. (H +3,5)

Onderdak niet inspecteerbaar langs binnenzijde (afgetapte pir-isolatie)

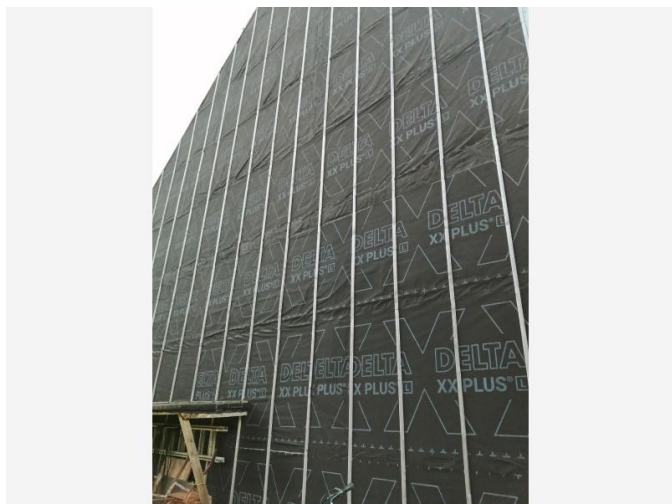
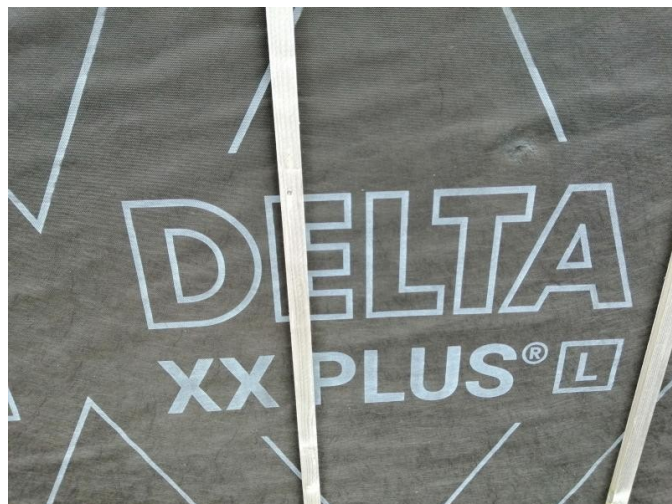
afdekking wachtgevel in folie (Delta Maxx Plus)

| Basis voor advies | De asbestdeskundige beoordeelt het materiaal als niet-asbestverdacht. |

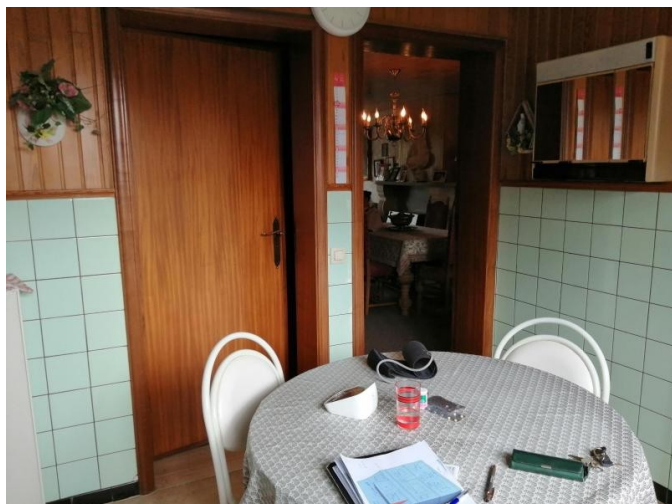
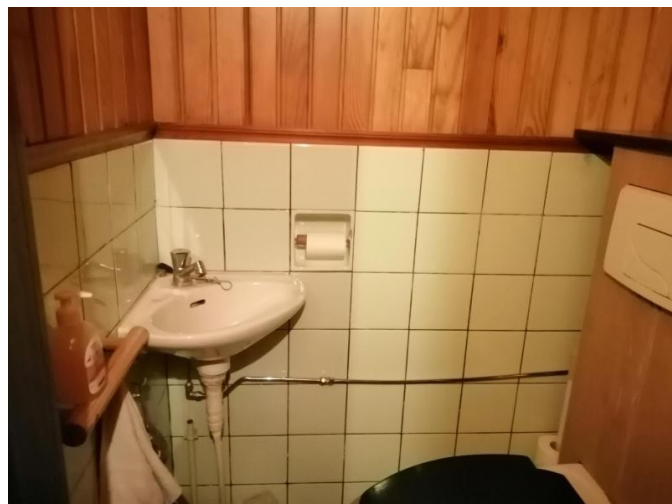
Toepassing niet waarneembaar.

Staalname enkel mogelijk mits destructief onderzoek.

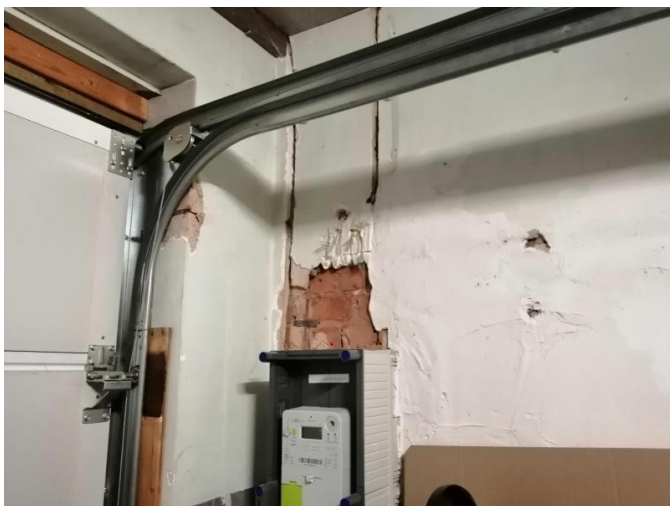
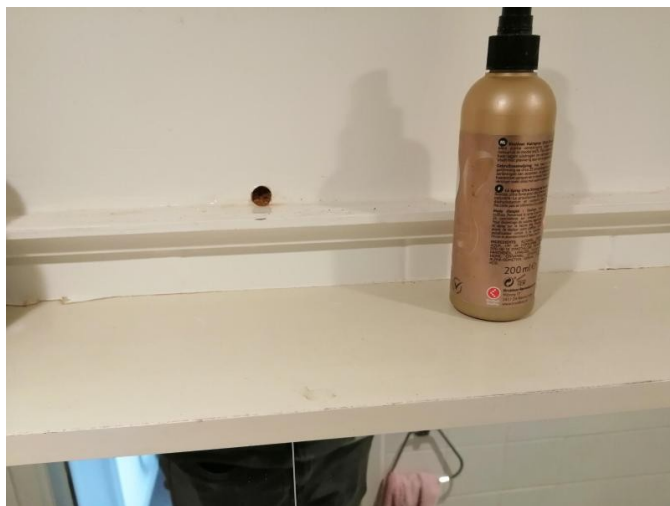
## Fiche 5: gips wanden

Geen asbest

| # | Type | Referentie | Resultaat |
|---|---|---|---|
| 5.1 | Mengmonster | 6020376908 Gips wand | Geen asbest |

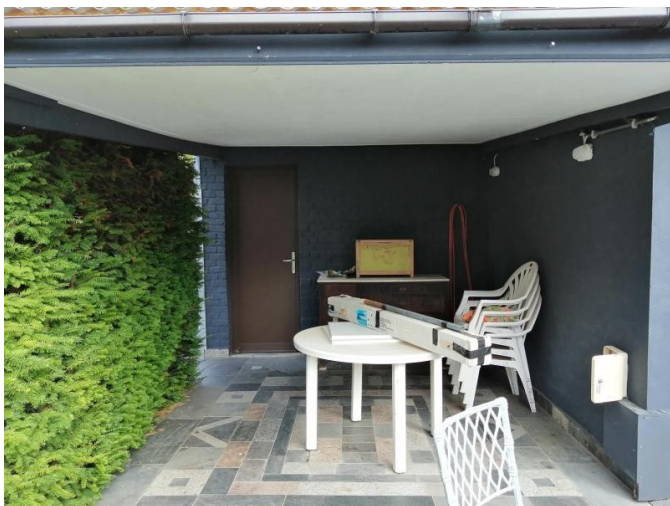
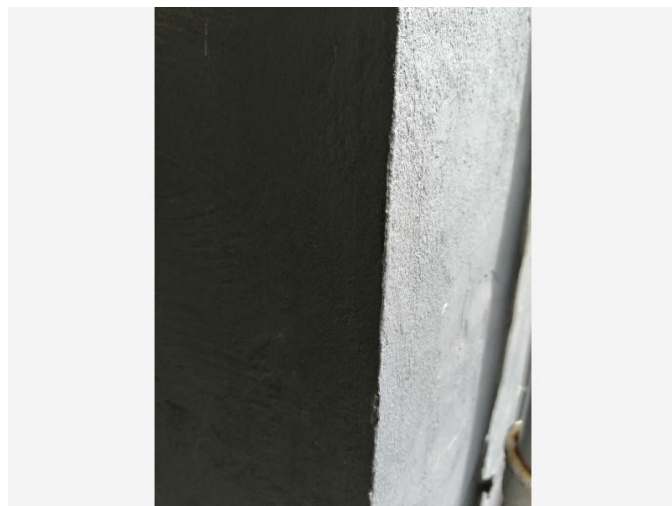
## Fiche 6: crepi

Geen asbest

| # | Type | Referentie | Resultaat |
|---|---|---|---|
| 6.1 | Mengmonster | 6020385560 Crepi | Geen asbest |

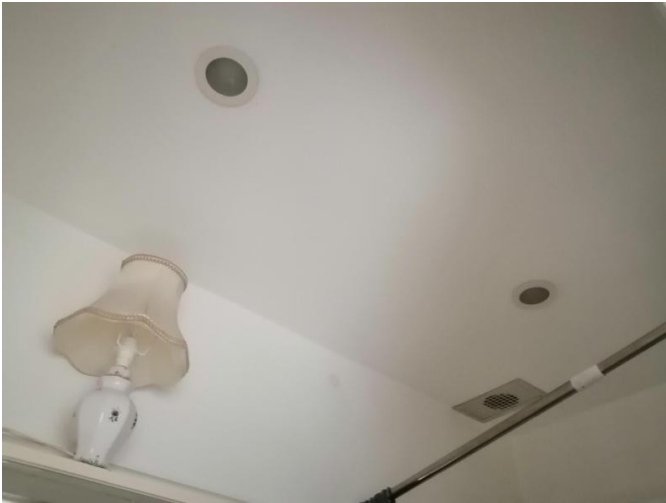
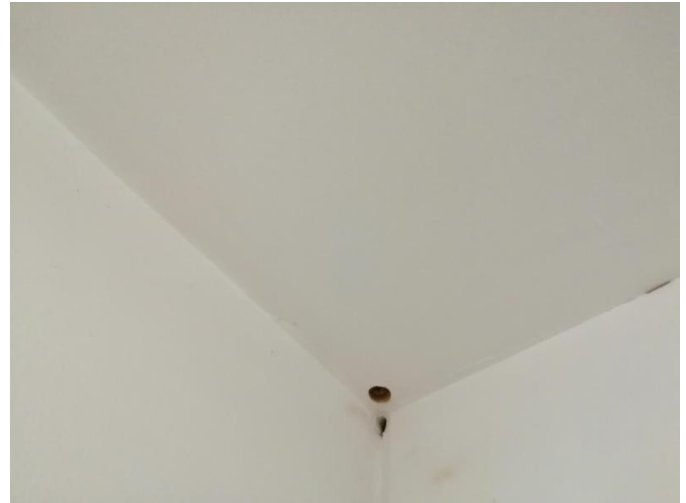
## Fiche 7: gips plafonds

Geen asbest

| # | Type | Referentie | Resultaat |
|---|---|---|---|
| 7.1 | Mengmonster | 602037690 Gips plafond | Geen asbest |

| Opmerking | Overige plafonds uitgevoerd in gipskartonplaat & hout.<br>Voorbehoud wordt gemaakt voor eventueel aanwezige achterliggende lagen. |

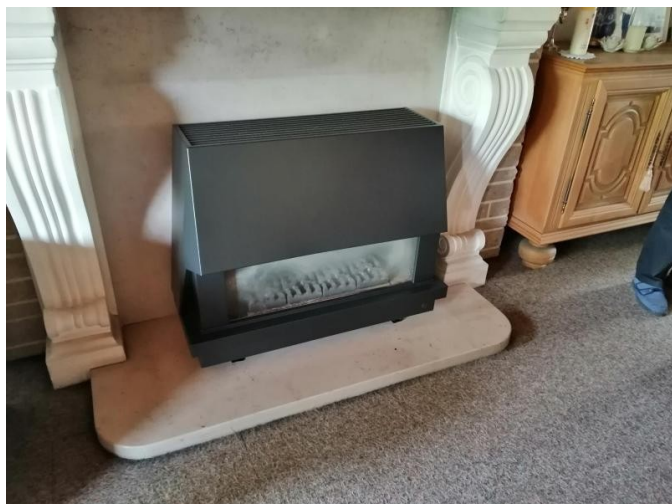
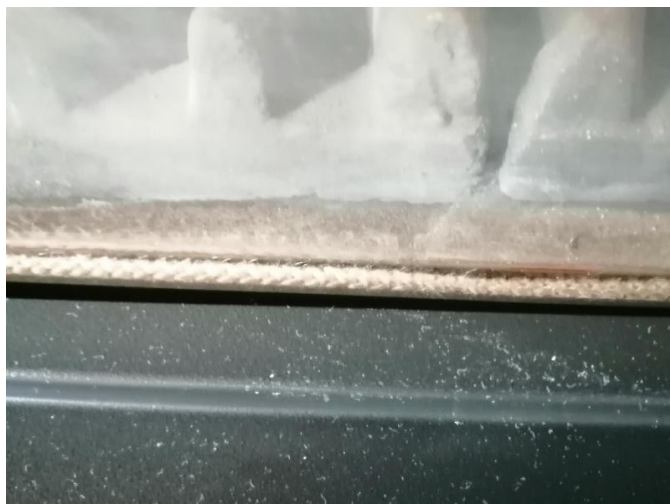
## Fiche 8: koord kachel

Geen asbest

| # | Type | Referentie | Resultaat |
|---|---|---|---|
| 8.1 | Puntmonster | 6020376906 Koord gaskachel | Geen asbest |

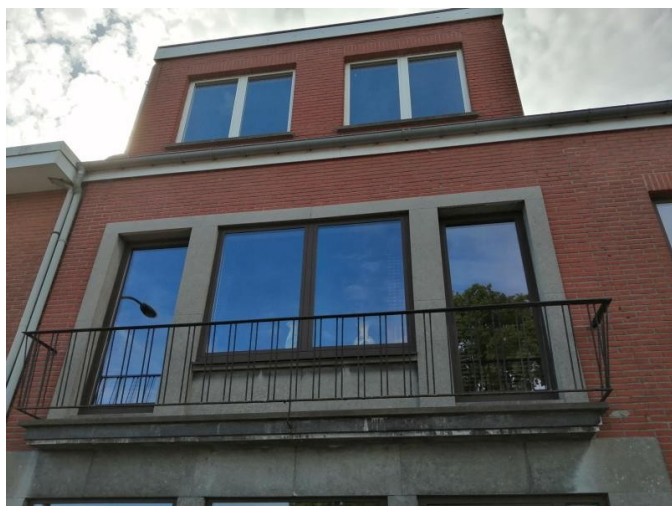
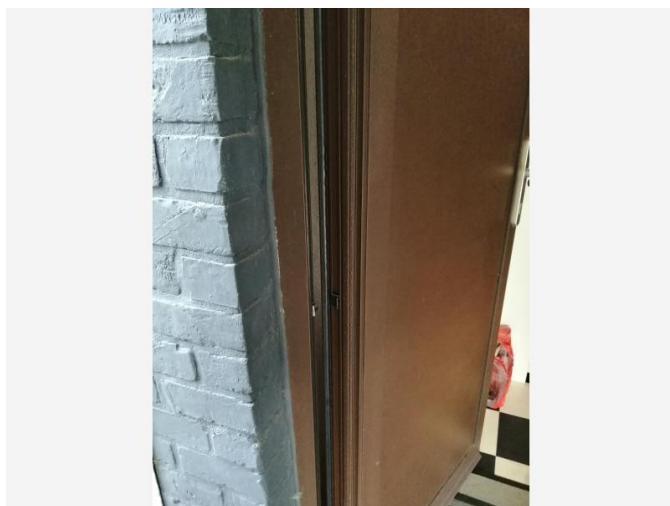
### Fiche 9: mastiek buitenschrijnwerk

| Beschrijving | Notitie | Terug te vinden op plannen |
|---|---|---|
| Fiche 9: mastiek buitenschrijnwerk | algemeen gebruik van siliconen | Plan 1.1: grondplan gelijkvloers<br>Plan 1.2: grondplan 1ste verd.<br>Plan 1.3: grondplan 2de verd. |

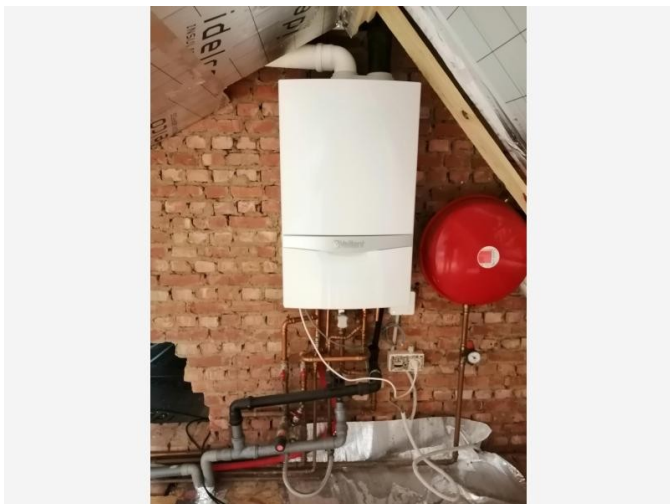
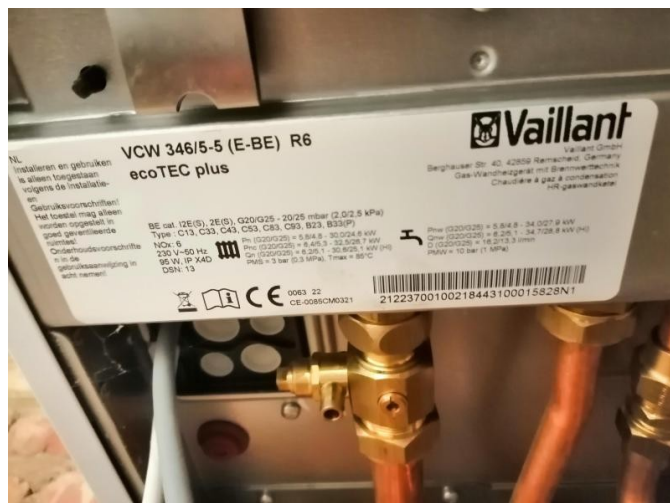
## Fiche 10: CV-ketel & pakkingen

| Beschrijving | Notitie | Terug te vinden op plannen |
|---|---|---|
| Fiche 10: CV-ketel & pakkingen | bnouwjaar installatie 2022 | Plan 1.10: grondplan zolder |

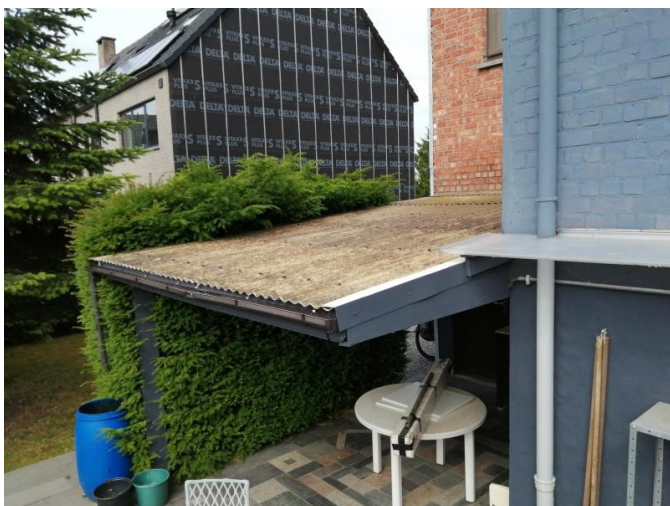
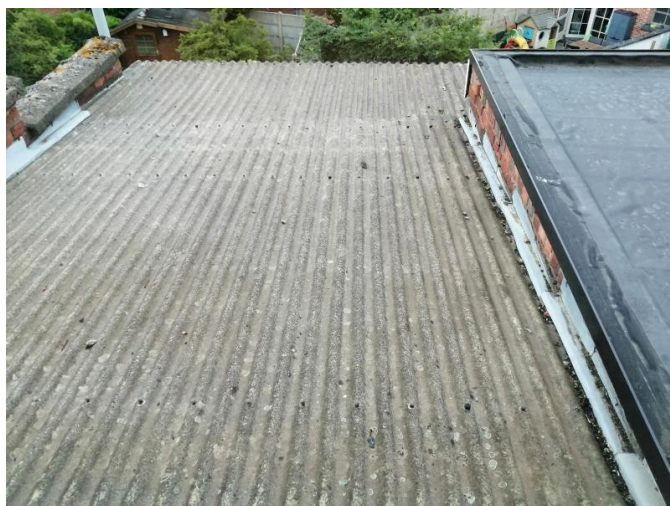
## Fiche 11: dakbedekking terras & veranda

| Beschrijving | Notitie | Terug te vinden op plannen |
|---|---|---|
| Fiche 11: dakbedekking terras & veranda | daken uitgevoerd in pvc | Plan 1.5: gevel achter<br>Plan 1.6: snede |

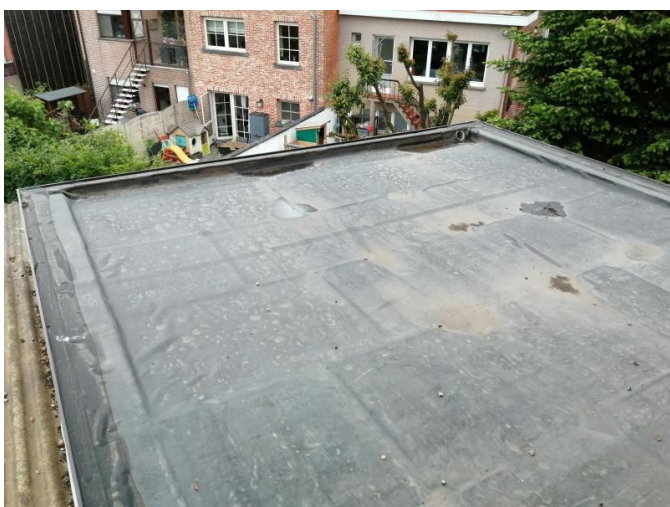
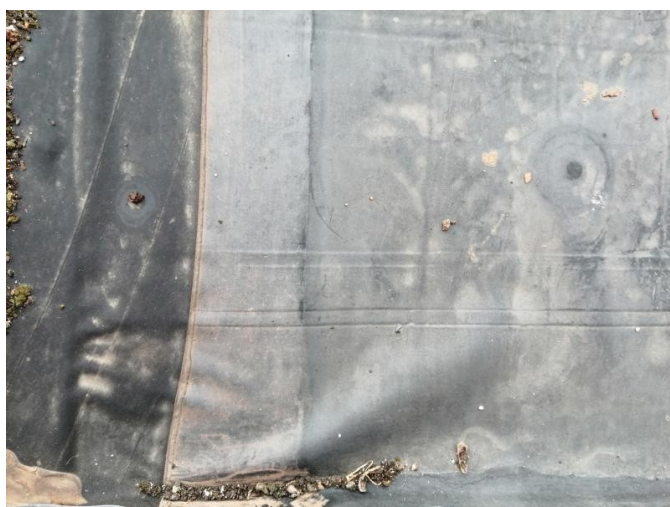
## Fiche 12: platte daken

| Beschrijving | Notitie | Terug te vinden op plannen |
|---|---|---|
| Fiche 12: platte daken | platte daken in epdm | Plan 1.4: gevel voor<br>Plan 1.5: gevel achter<br>Plan 1.6: snede |

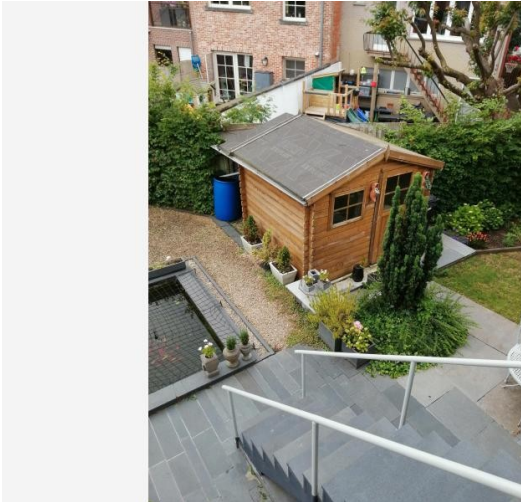
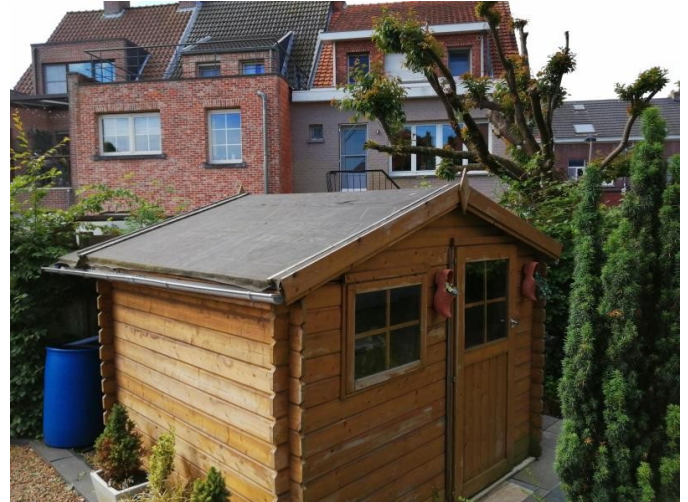
## Fiche 13: dakbedekking tuinberging

| Beschrijving | Notitie | Terug te vinden op plannen |
|---|---|---|
| Fiche 13: dakbedekking tuinberging | dakbedekking in folie (Delta Maxx plus) | Plan 2.1: grondplan tuinberging |

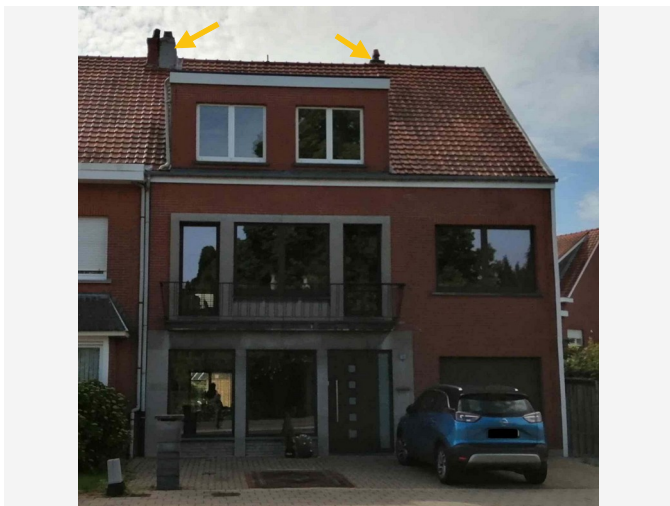
### Fiche 14: rookgaskanaal

| Beschrijving | Notitie | Terug te vinden op plannen |
|---|---|---|
| Fiche 14: rookgaskanaal | Buitendaks niet asbestverdacht, verticale kanalen niet inspecteerbaar.<br><br>CV: kanaal geïntubeerd | - |
