# Asbestinventarisatattest

Fortuinstraat 75, 2800 Mechelen

Attestnummer : 20250226-000407.000

Uitgegeven op : 26.02.2025

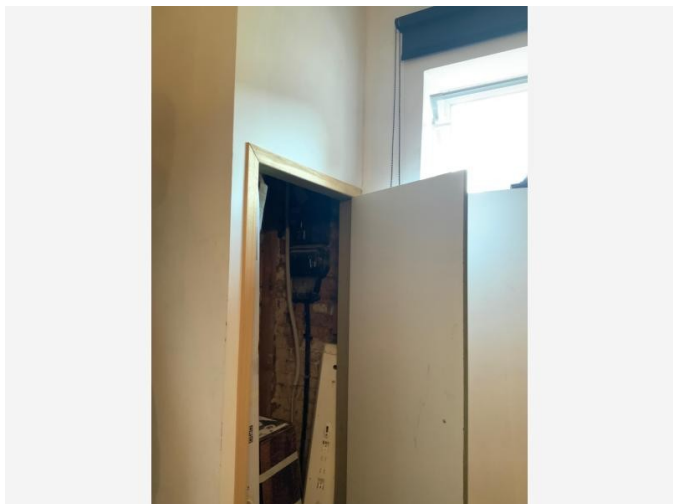
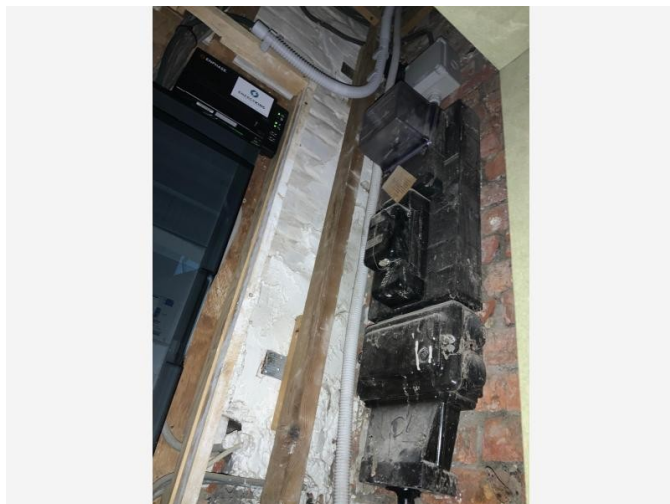
Het asbestmateriaal valt onder de mijlpaal van 2040.

Zorgvuldig beheren

| Eindbeoordeling materiaalrisico | Laag materiaalrisico en/of verlaagde kans op vezelvrijgave |

| Asbestsoort (vezeltype) | Crocidoliet aanwezig |
| Asbestconcentratie | Laag (< 50%) |
| Toestand van het materiaal | Onbeschadigd, niet verweerd |

| Beschrijving | Bakeliet |

- Zorg voor een veilig beheer. Vermijd het beschadigen van het asbestmateriaal. Controleer de toestand jaarlijks op wijzigingen.

- Eenvoudige handelingen: mag via doe-het-zelf of door werknemer(s) met opleidingsattest eenvoudige handelingen  
De bakeliet elementen mogen via enkelvoudige handelingen verwijderd worden, omwille van het hechtgebonden karakter van de toepassing.

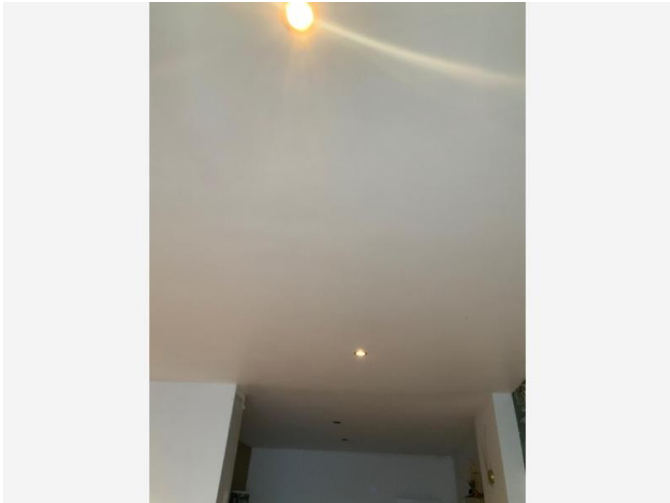
Asbestverdacht materiaal boven het plafondbedekking was niet waarneembaar op het moment van het plaatsbezoek. Dit kan enkel nagekeken worden via een destructief onderzoek.

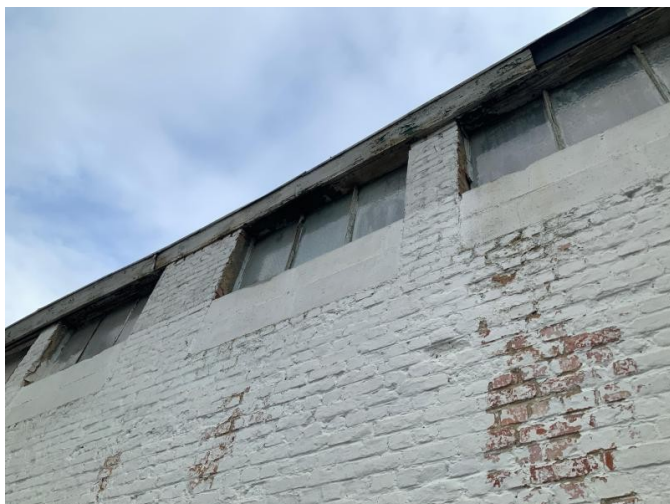
Het verf op de ramen van Fortuinstraat 73, ter hoogte van het terras en plat dak op het 1e verdiep kan asbesthoudend zijn. Wees hier bewust van.

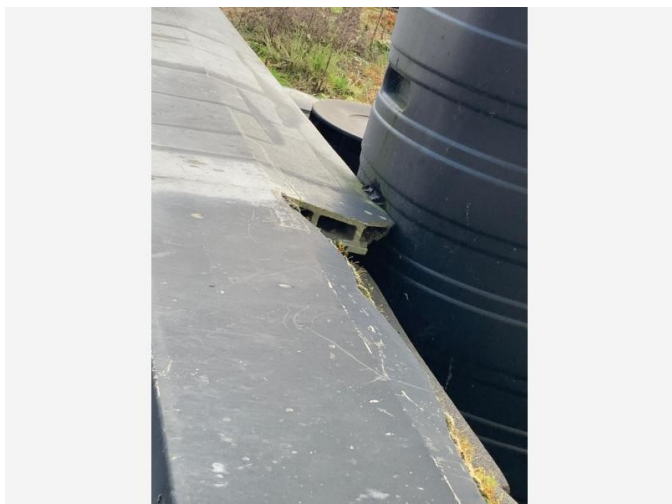
De afboording tussen Fortuinstraat 75 en 77 dient men eerst te analyseren of deze een asbesthoudende toepassing is, alvorens te verwijderen. Dit behoort niet enkel toe tot het attest van Fortuinstraat 75, omwille van het gedeeld karakter van de toepassing met de buur.

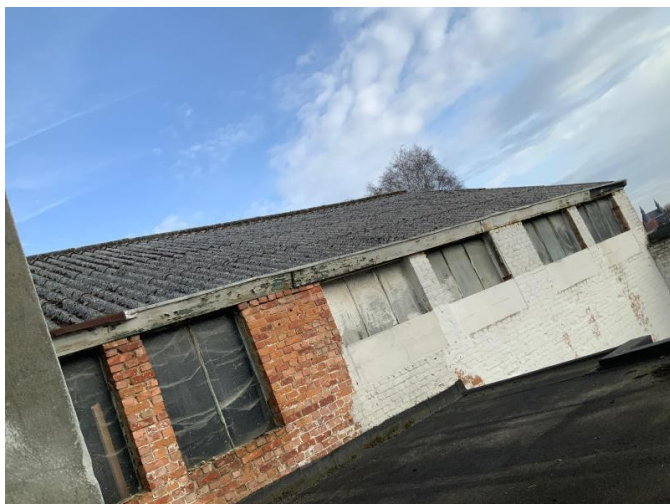
Men dient voorzichtig te zijn met de wellicht asbesthoudende golfplaten op het dak van het magazijn te fortuinstraat 73. Geen brokstukken aanwezig op het moment van het plaatsbezoek, maar deze kunnen op termijn wel aanwezig zijn, waardoor men deze best veilig verwijdt.

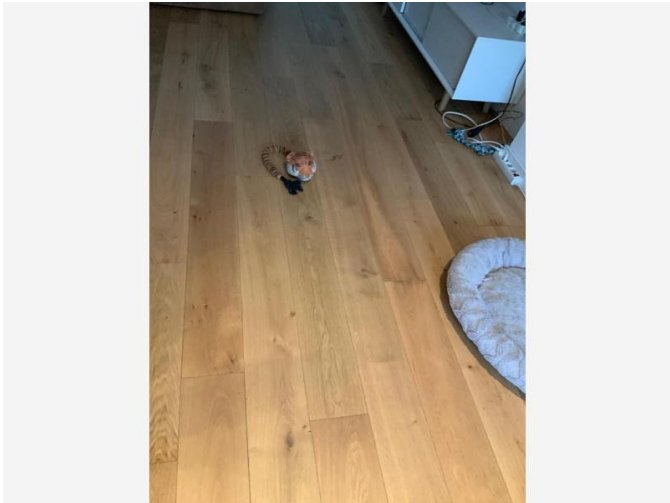
Asbestverdacht materiaal onder de vloerbedekking was niet waarneembaar op het moment van het plaatsbezoek. Dit kan enkel nagekeken worden via een destructief onderzoek.

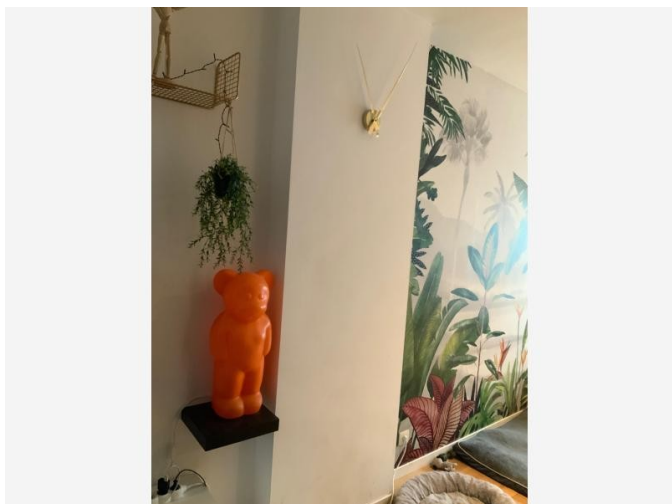
De schouw is volledig ingesloten. Het is niet mogelijk om de binnenkant te onderzoeken in kader van het niet-destructief onderzoek.

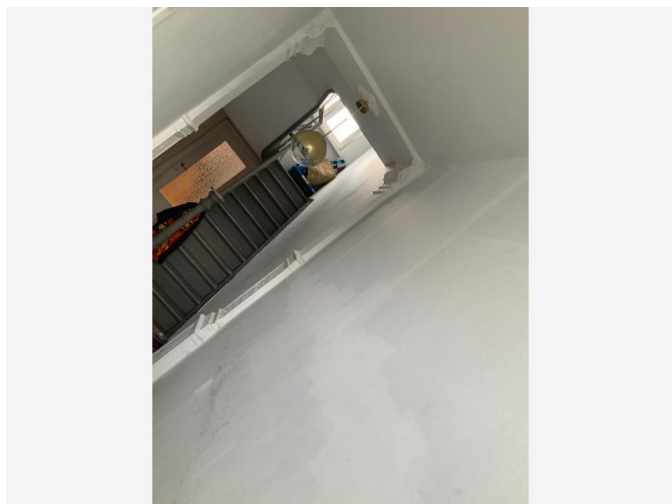
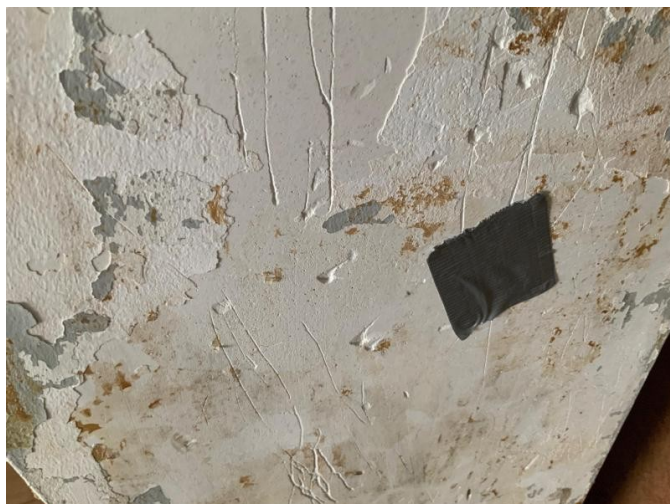
## Fiche 8: Pleisterwerk muren

Geen asbest

| # | Type | Referentie | Resultaat |
|---|---|---|---|
| 8.1 | Mengmonster | 2102-001 | Geen asbest |

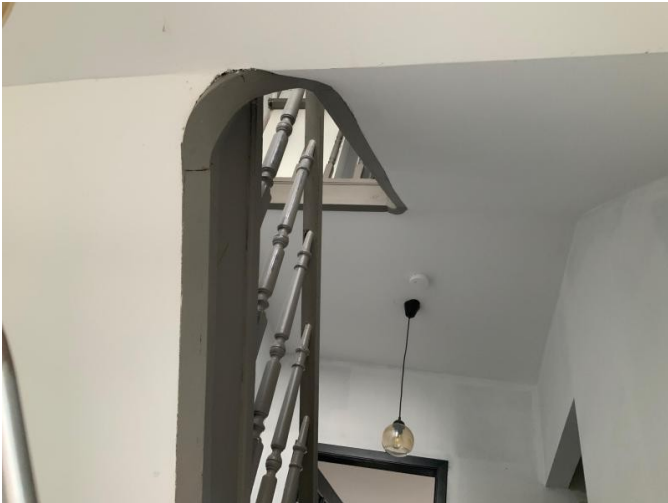
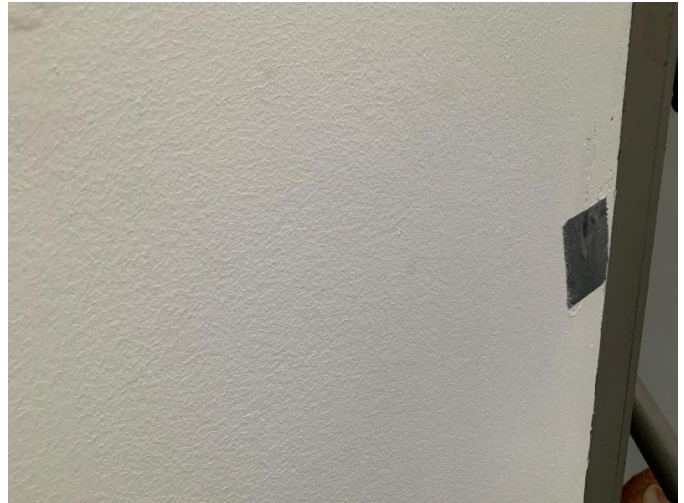
## Fiche 9: Pleisterwerk plafond

Geen asbest

| # | Type | Referentie | Resultaat |
|---|---|---|---|
| 9.1 | Mengmonster | 2102-002 | Geen asbest |

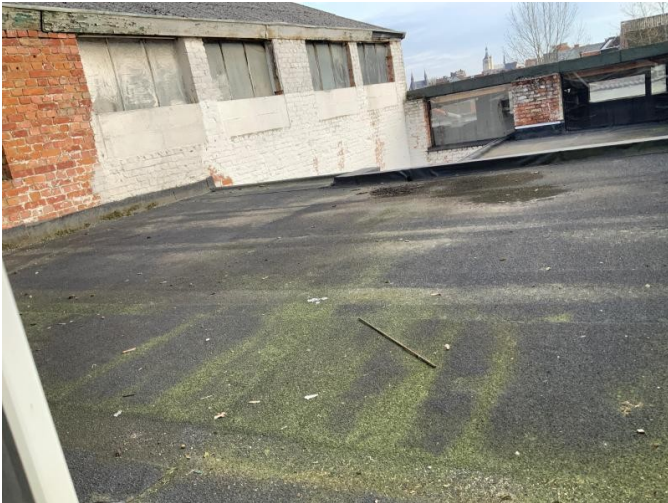
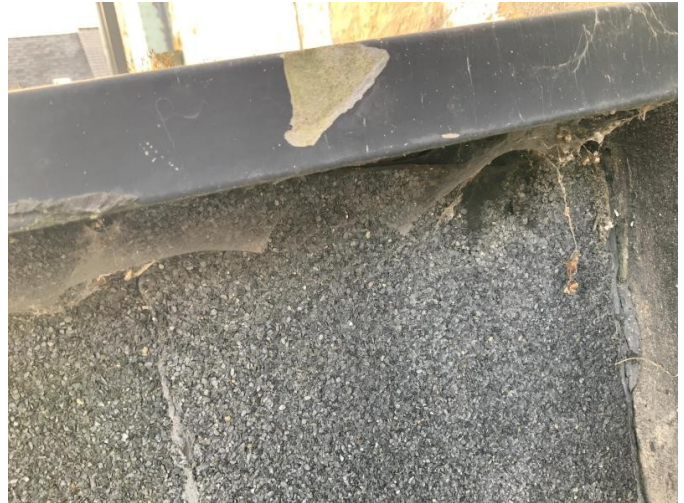
## Fiche 10: Roofing PD gelijkvloers

Geen asbest

| # | Type | Referentie | Resultaat |
|---|---|---|---|
| 10.1 | Puntmonster | 2102-003 | Geen asbest |
