# Asbestinventarisatetest

Kleine Kauwenberg 8/403, 2000 Antwerpen

Attestnummer : **20260715-000206.000**

Uitgegeven op : **15.07.2026**

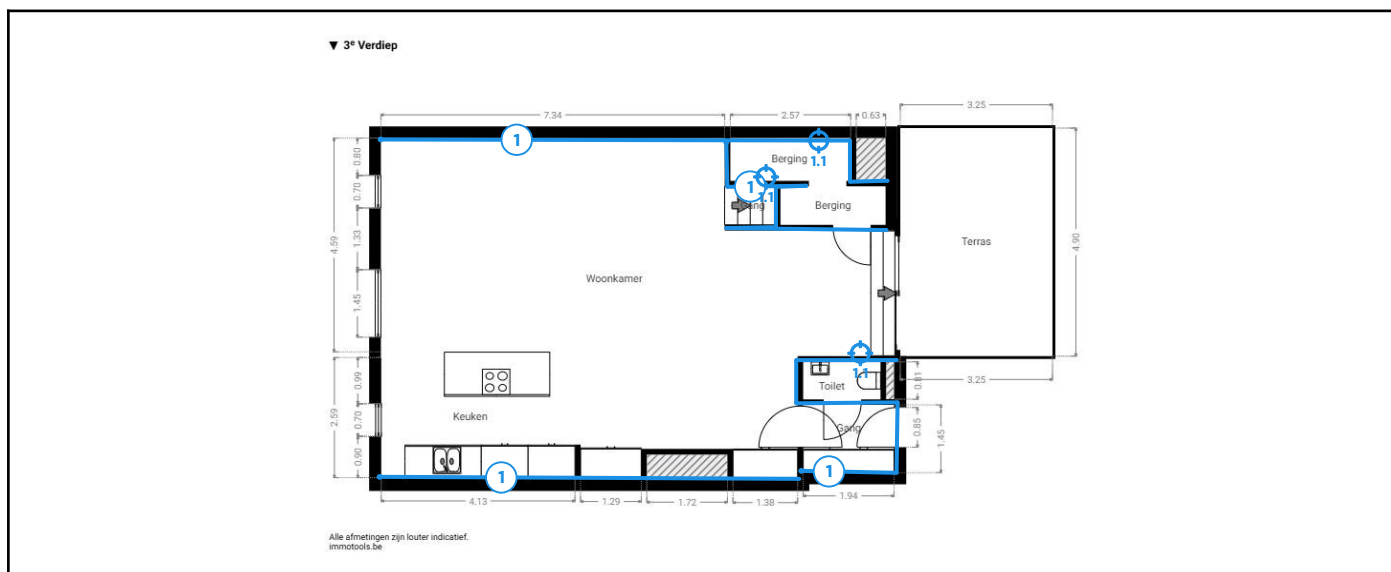
## Plan 1.1: Appartement-1

| Beschrijving | Type | Actie |
|---|---|---|
| 1. Mengstaal muurpleister | Geen asbest | - |
| 1.1 Code: A11666-MM01 | Mengmonster | - |

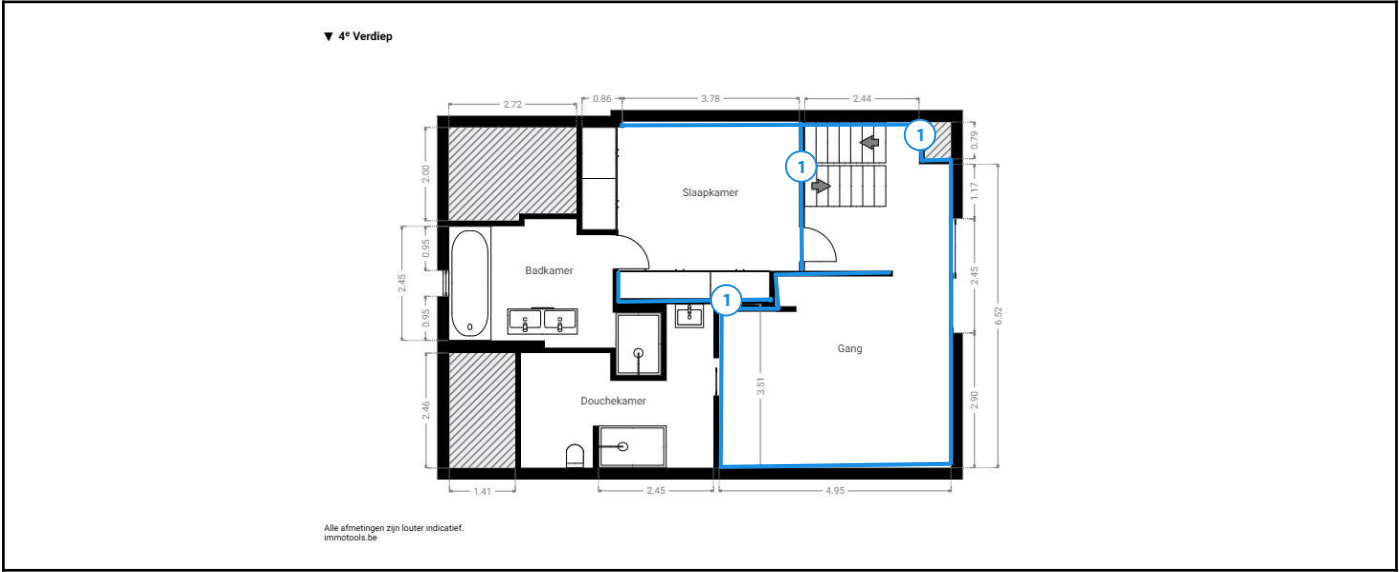
# Plan 1.2: Appartement-2

| Beschrijving | Type | Actie |
|---|---|---|
| 1. Mengstaal muurpleister | Geen asbest | - |

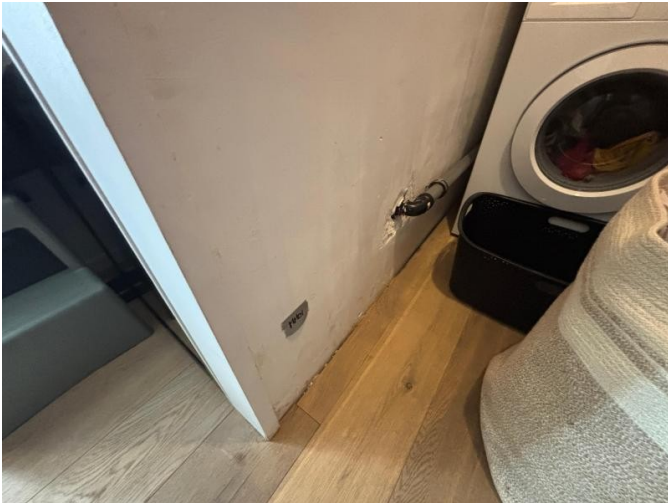
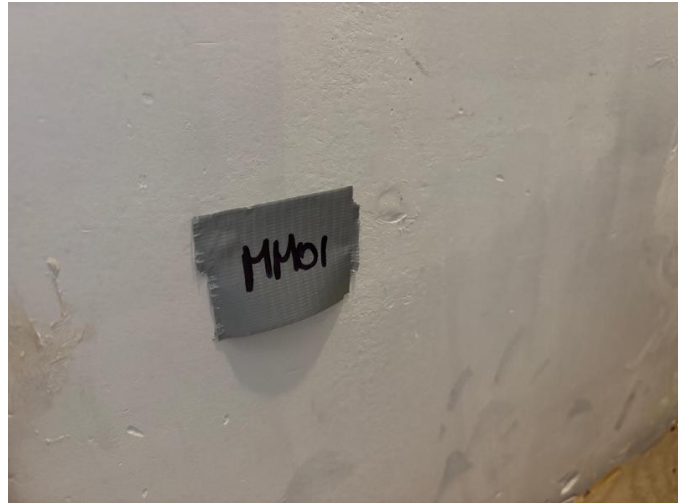
## Fiche 1: Mengstaal muurpleister

Geen asbest

| Opmerking | <p>Mengstaal van de muurpleister genomen in het appartement.</p> <p>Puntstalen verdeeld over:</p> <p>natte ruimte: aan de Cv-ketel</p> <p>individuele ruimte: berging</p> <p>Traphal: nvt</p> <p>Let op, dit blijft een steekproef. Bij grote afbraakwerken is het aangeraden bijkomende stalen te nemen om asbesthoudend pleisterwerk volledig te kunnen uitsluiten.</p> |

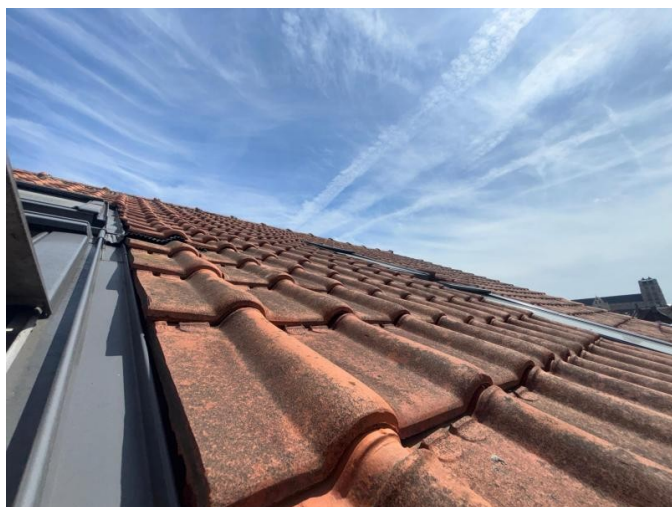
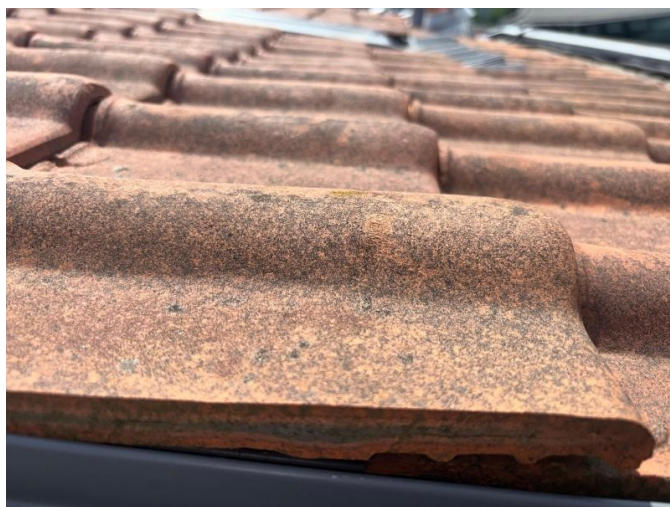
### Fiche 2: Dakbedekking

| Beschrijving | Notitie | Terug te vinden op plannen |
|---|---|---|
| Fiche 2: Dakbedekking | Het dak bestaat uit dakpannen. | - |

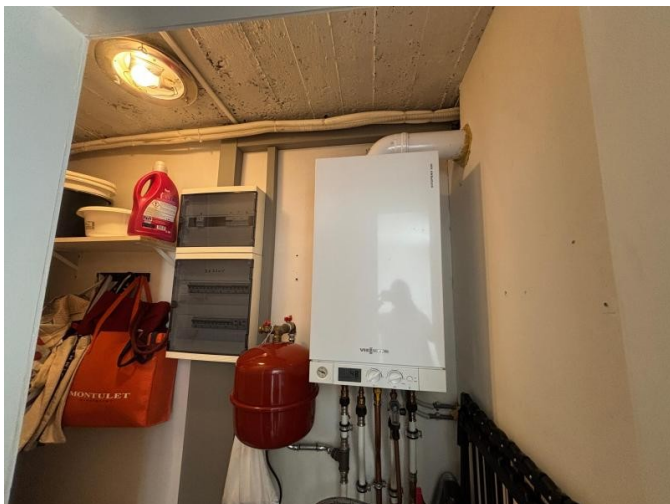
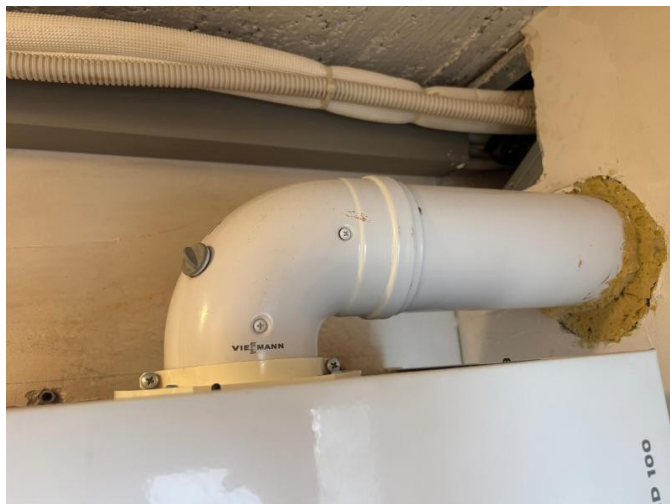
### Fiche 3: Rookgaskanaal Viessmann

| Beschrijving | Notitie | Terug te vinden op plannen |
|---|---|---|
| Fiche 3: Rookgaskanaal Viessmann | Het rookgaskanaal van de Viessmann is in kunststof. Let op, dit betreft enkel het visueel zichtbaar gedeelte. | - |

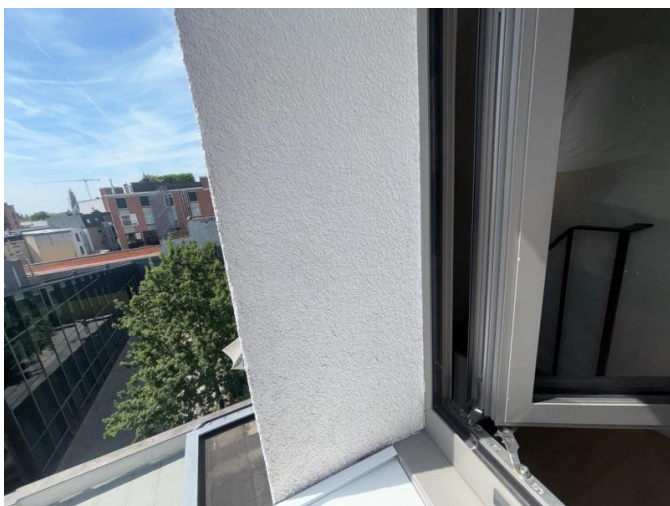
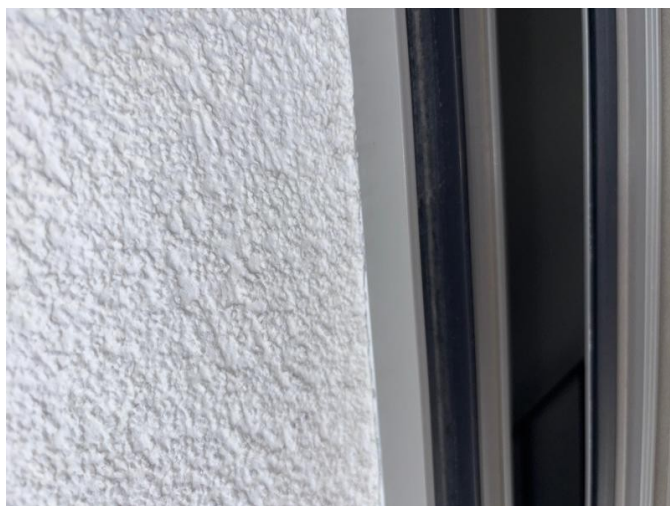
### Fiche 4: Siliconen afdichtingskit raamkaders-muren

| Beschrijving | Notitie | Terug te vinden op plannen |
|---|---|---|
| Fiche 4: Siliconen afdichtingskit raamkaders-muren | Siliconen afdichtingskit tussen de nieuwe crepi en raamkaders. | - |

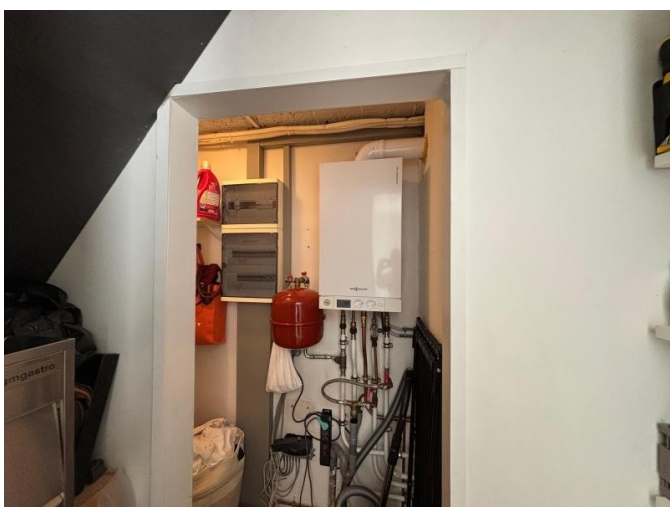
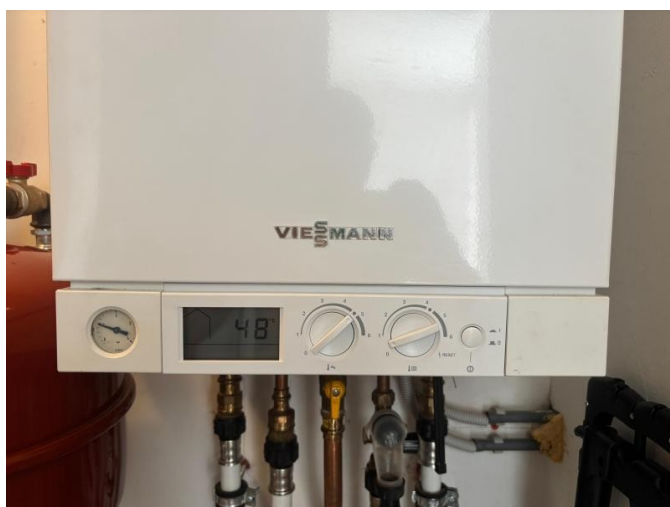
### Fiche 5: Cv-ketel Viessmann

| Beschrijving | Notitie | Terug te vinden op plannen |
|---|---|---|
| Fiche 5: Cv-ketel Viessmann | Cv-ketel van het merk Viessmann, bevat geen verdachte onderdelen. | - |

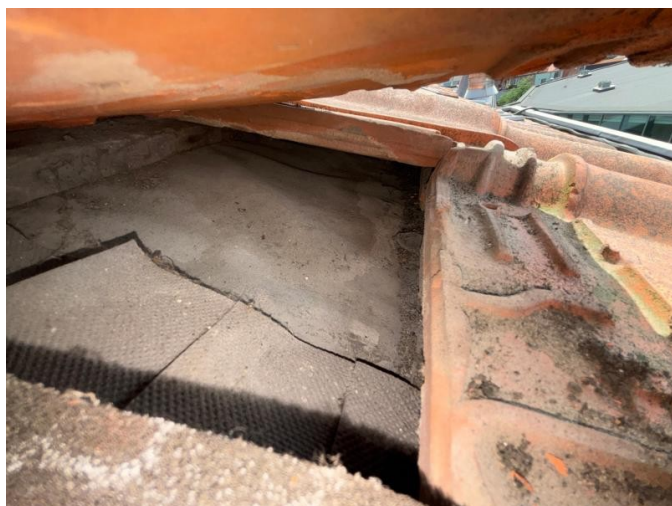
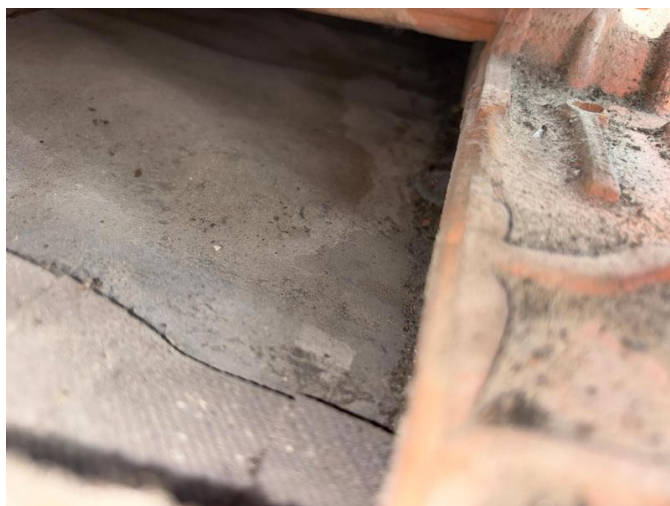
### Fiche 7: Onderdak

| Beschrijving | Notitie | Terug te vinden op plannen |
|---|---|---|
| Fiche 7: Onderdak | Bij het optillen van een dakpan werd geen asbestverdacht onderdak aangetroffen. Omdat dit slechts een deel van de volledige dakconstructie betreft, is het mogelijk dat er op niet-onderzochte plaatsen toch nog een (deel van een) asbestverdacht onderdak aanwezig is. Laat dit bij werken nakijken door een bevoegd technicus. | - |
