# Asbestinventarisatattest

Frankrijklei 8/8, 2000 Antwerpen

Attestnummer : 20230411-000001.000

Uitgegeven op : 11.04.2023

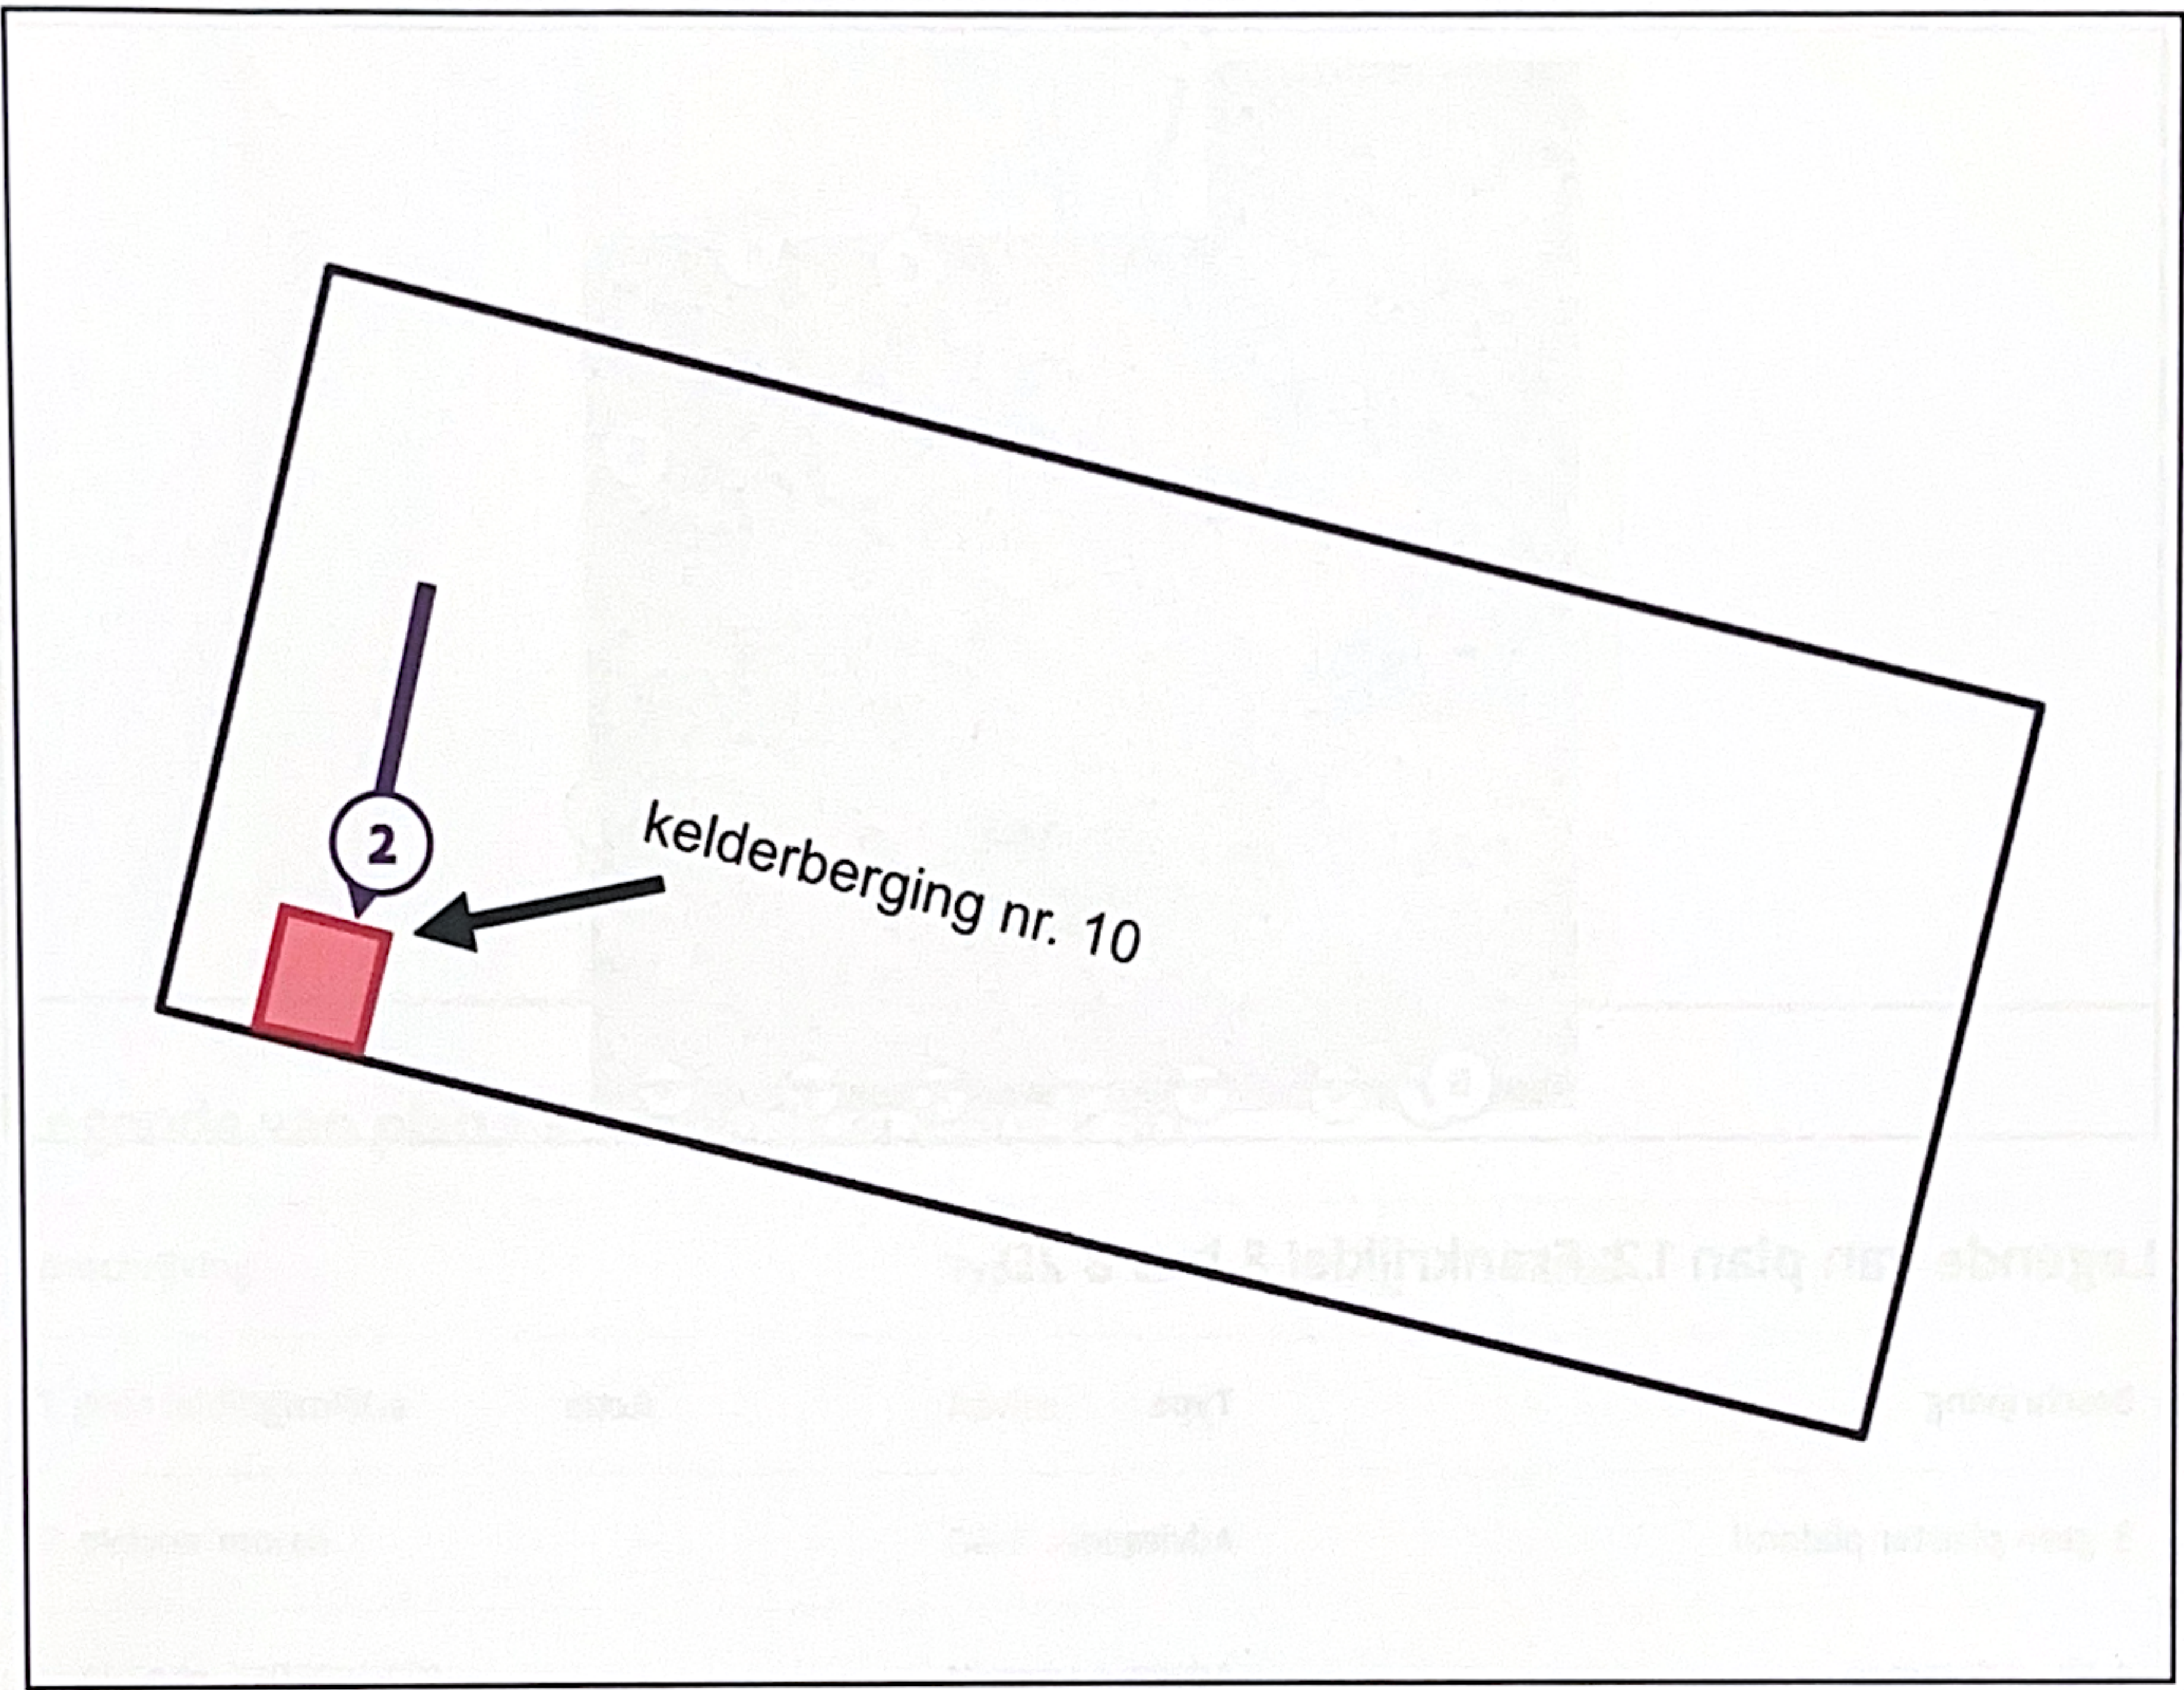
lan 1.1: niveau -1

| Beschrijving | Type | Actie |
|---|---|---|
| 2. Kelderberging | Advies | - |

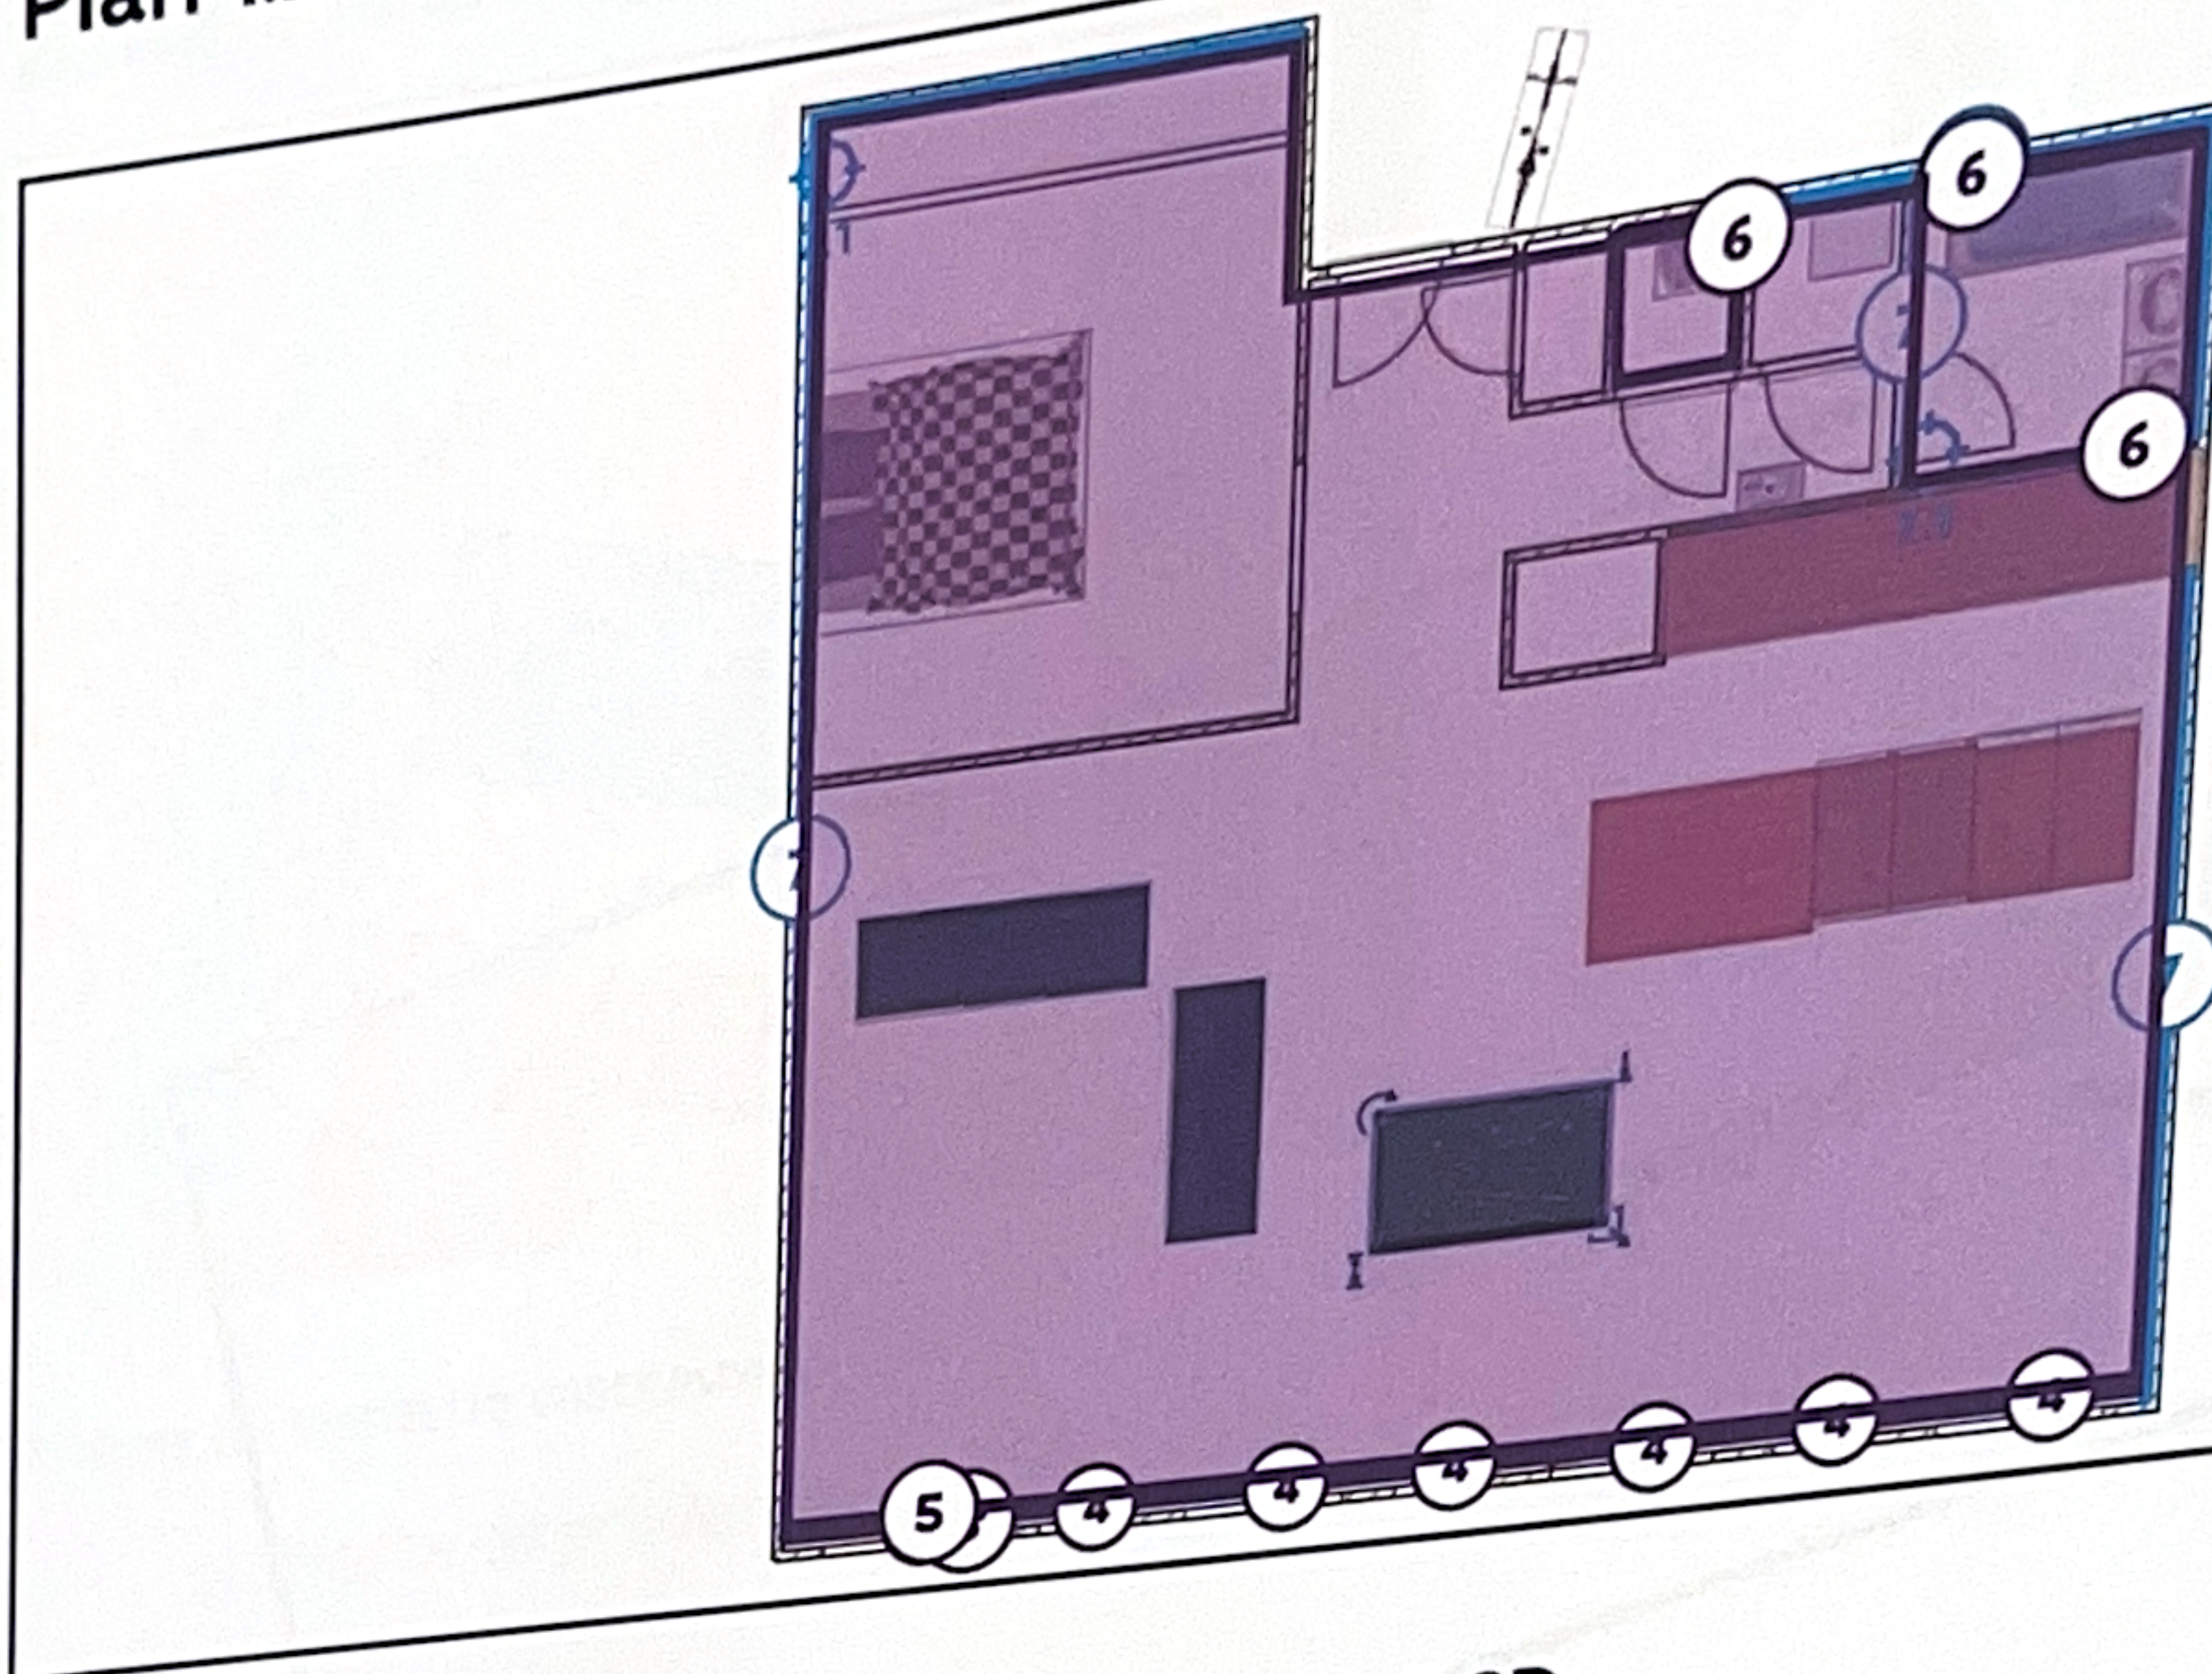
## Plan 1.2: Frankrijklei 8 bus 8 2D

| Beschrijving | Type | Actie |
|---|---|---|
| 3. geen pleister plafond | Advies | - |
| 4. kitwerk ramen | Advies | - |
| 5. vensterbank | Advies | - |
| 6. tegellijn sanitaire ruimtes | Advies | - |
| 7. pleister muren | Geen asbest | - |

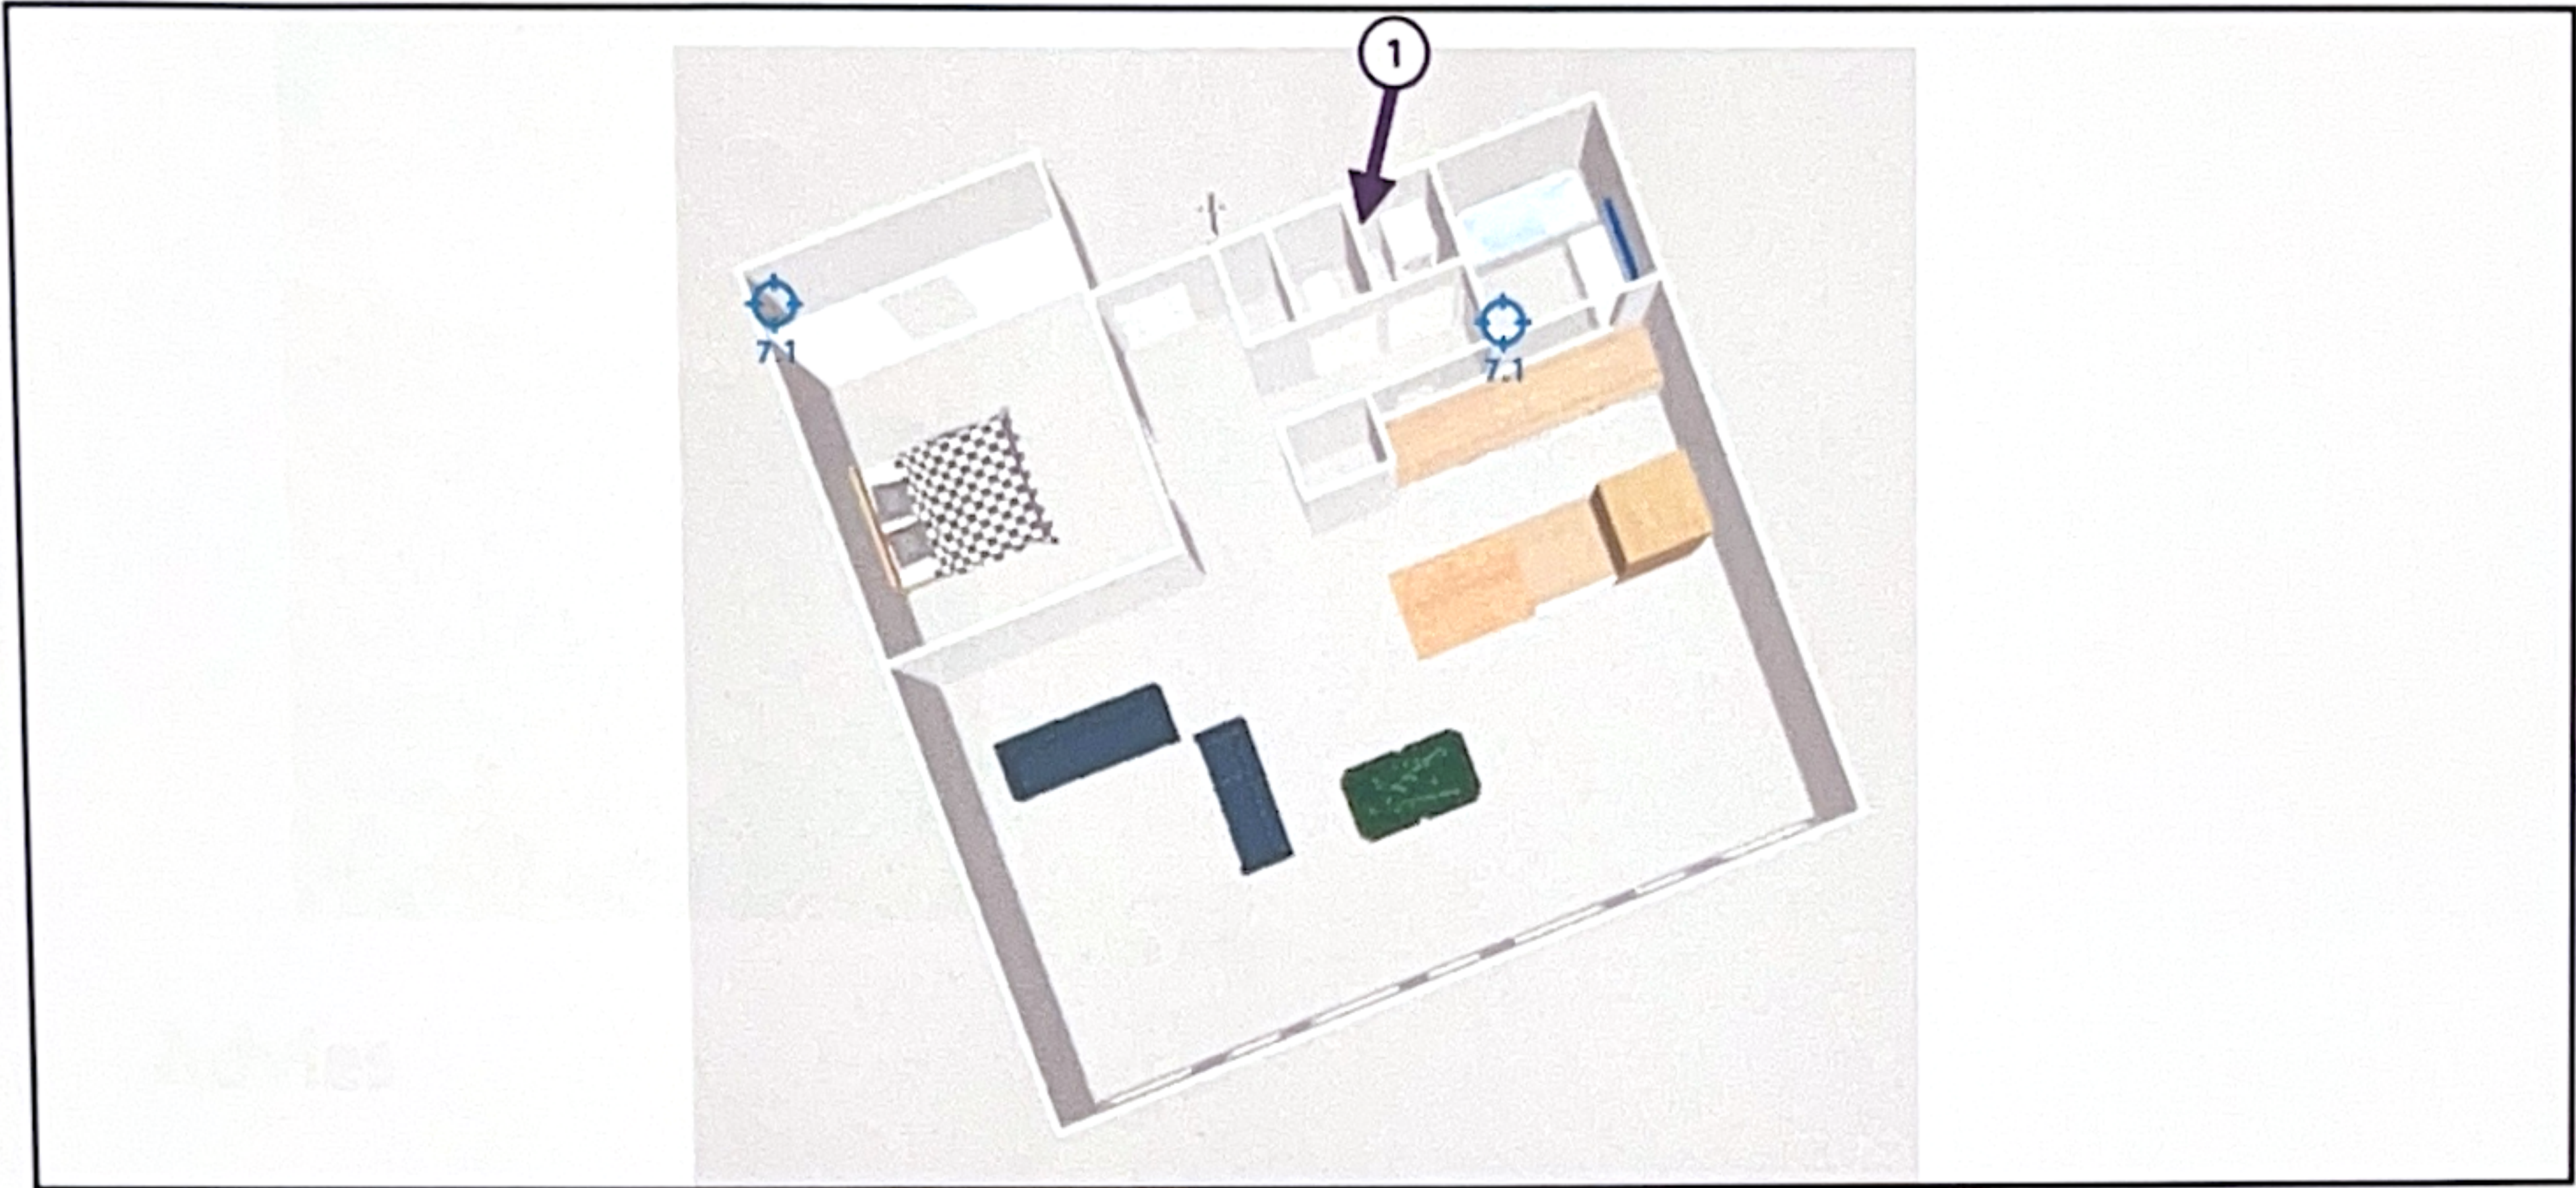
lan 1.3: Frankrijklei 8 bus 8 3D

| Beschrijving | Type | Actie |
|---|---|---|
| 1. geen leidingisolatie | Advies | - |
| 7. pleister muren | Geen asbest | - |

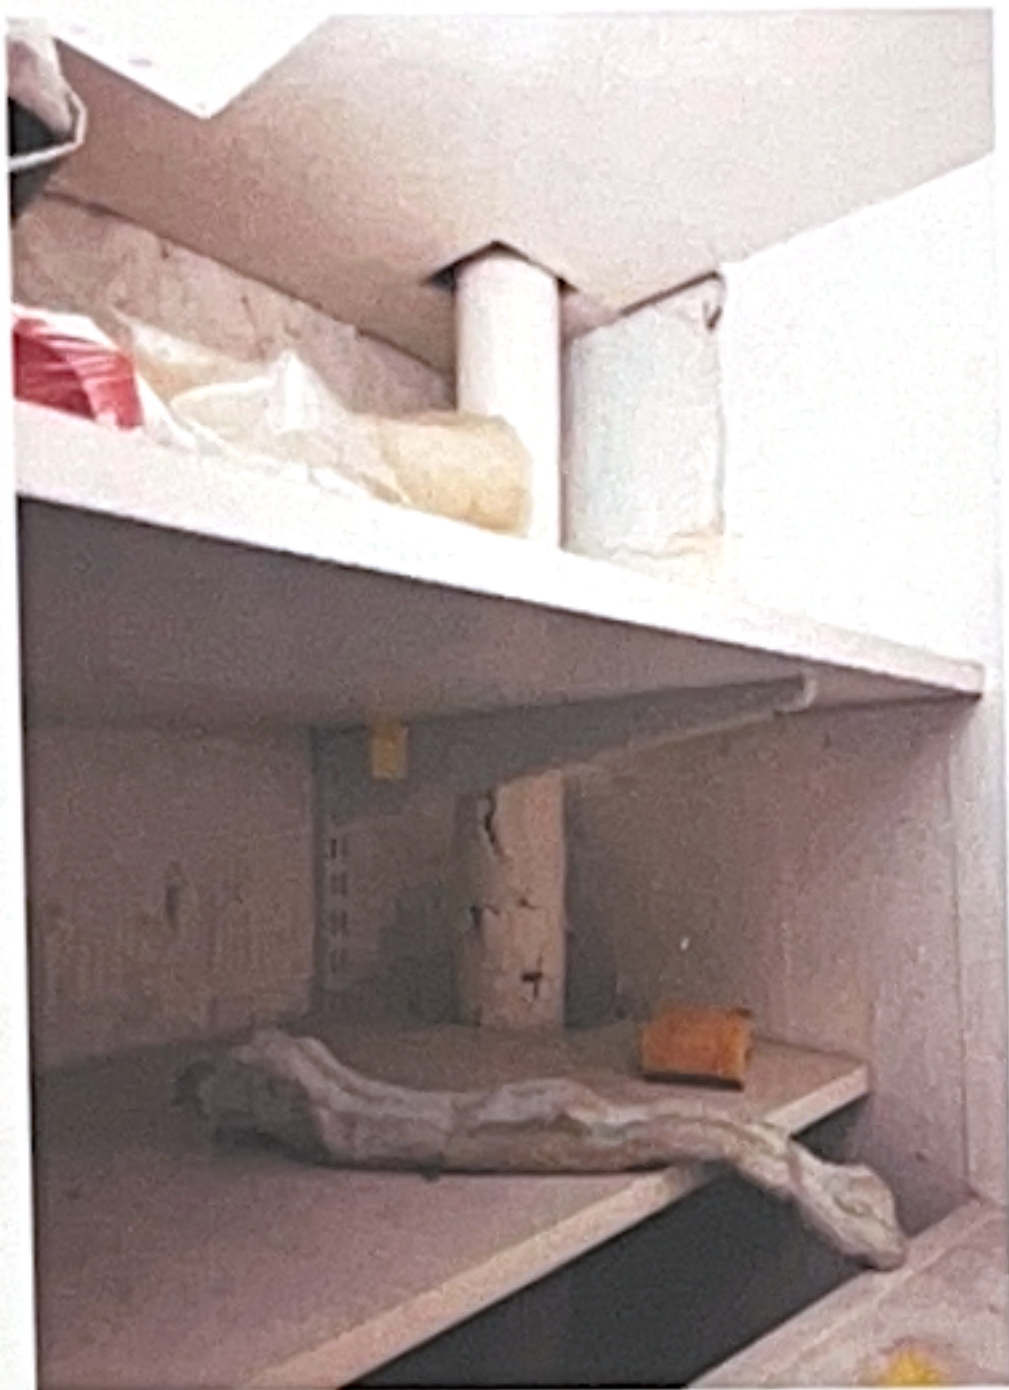
## Zone 1: geen leidingisolatie

In het appartement - noch in de zichtdelen noch in de technische ruimtes/schachten - komt geen leidingisolatie voor. In de hoek van de wasberging naast de badkamer is wel een buis zichtbaar die op het eerste gezicht geïsoleerd lijkt te zijn, maar dit is gewoon een geschilderde PVC-buis.

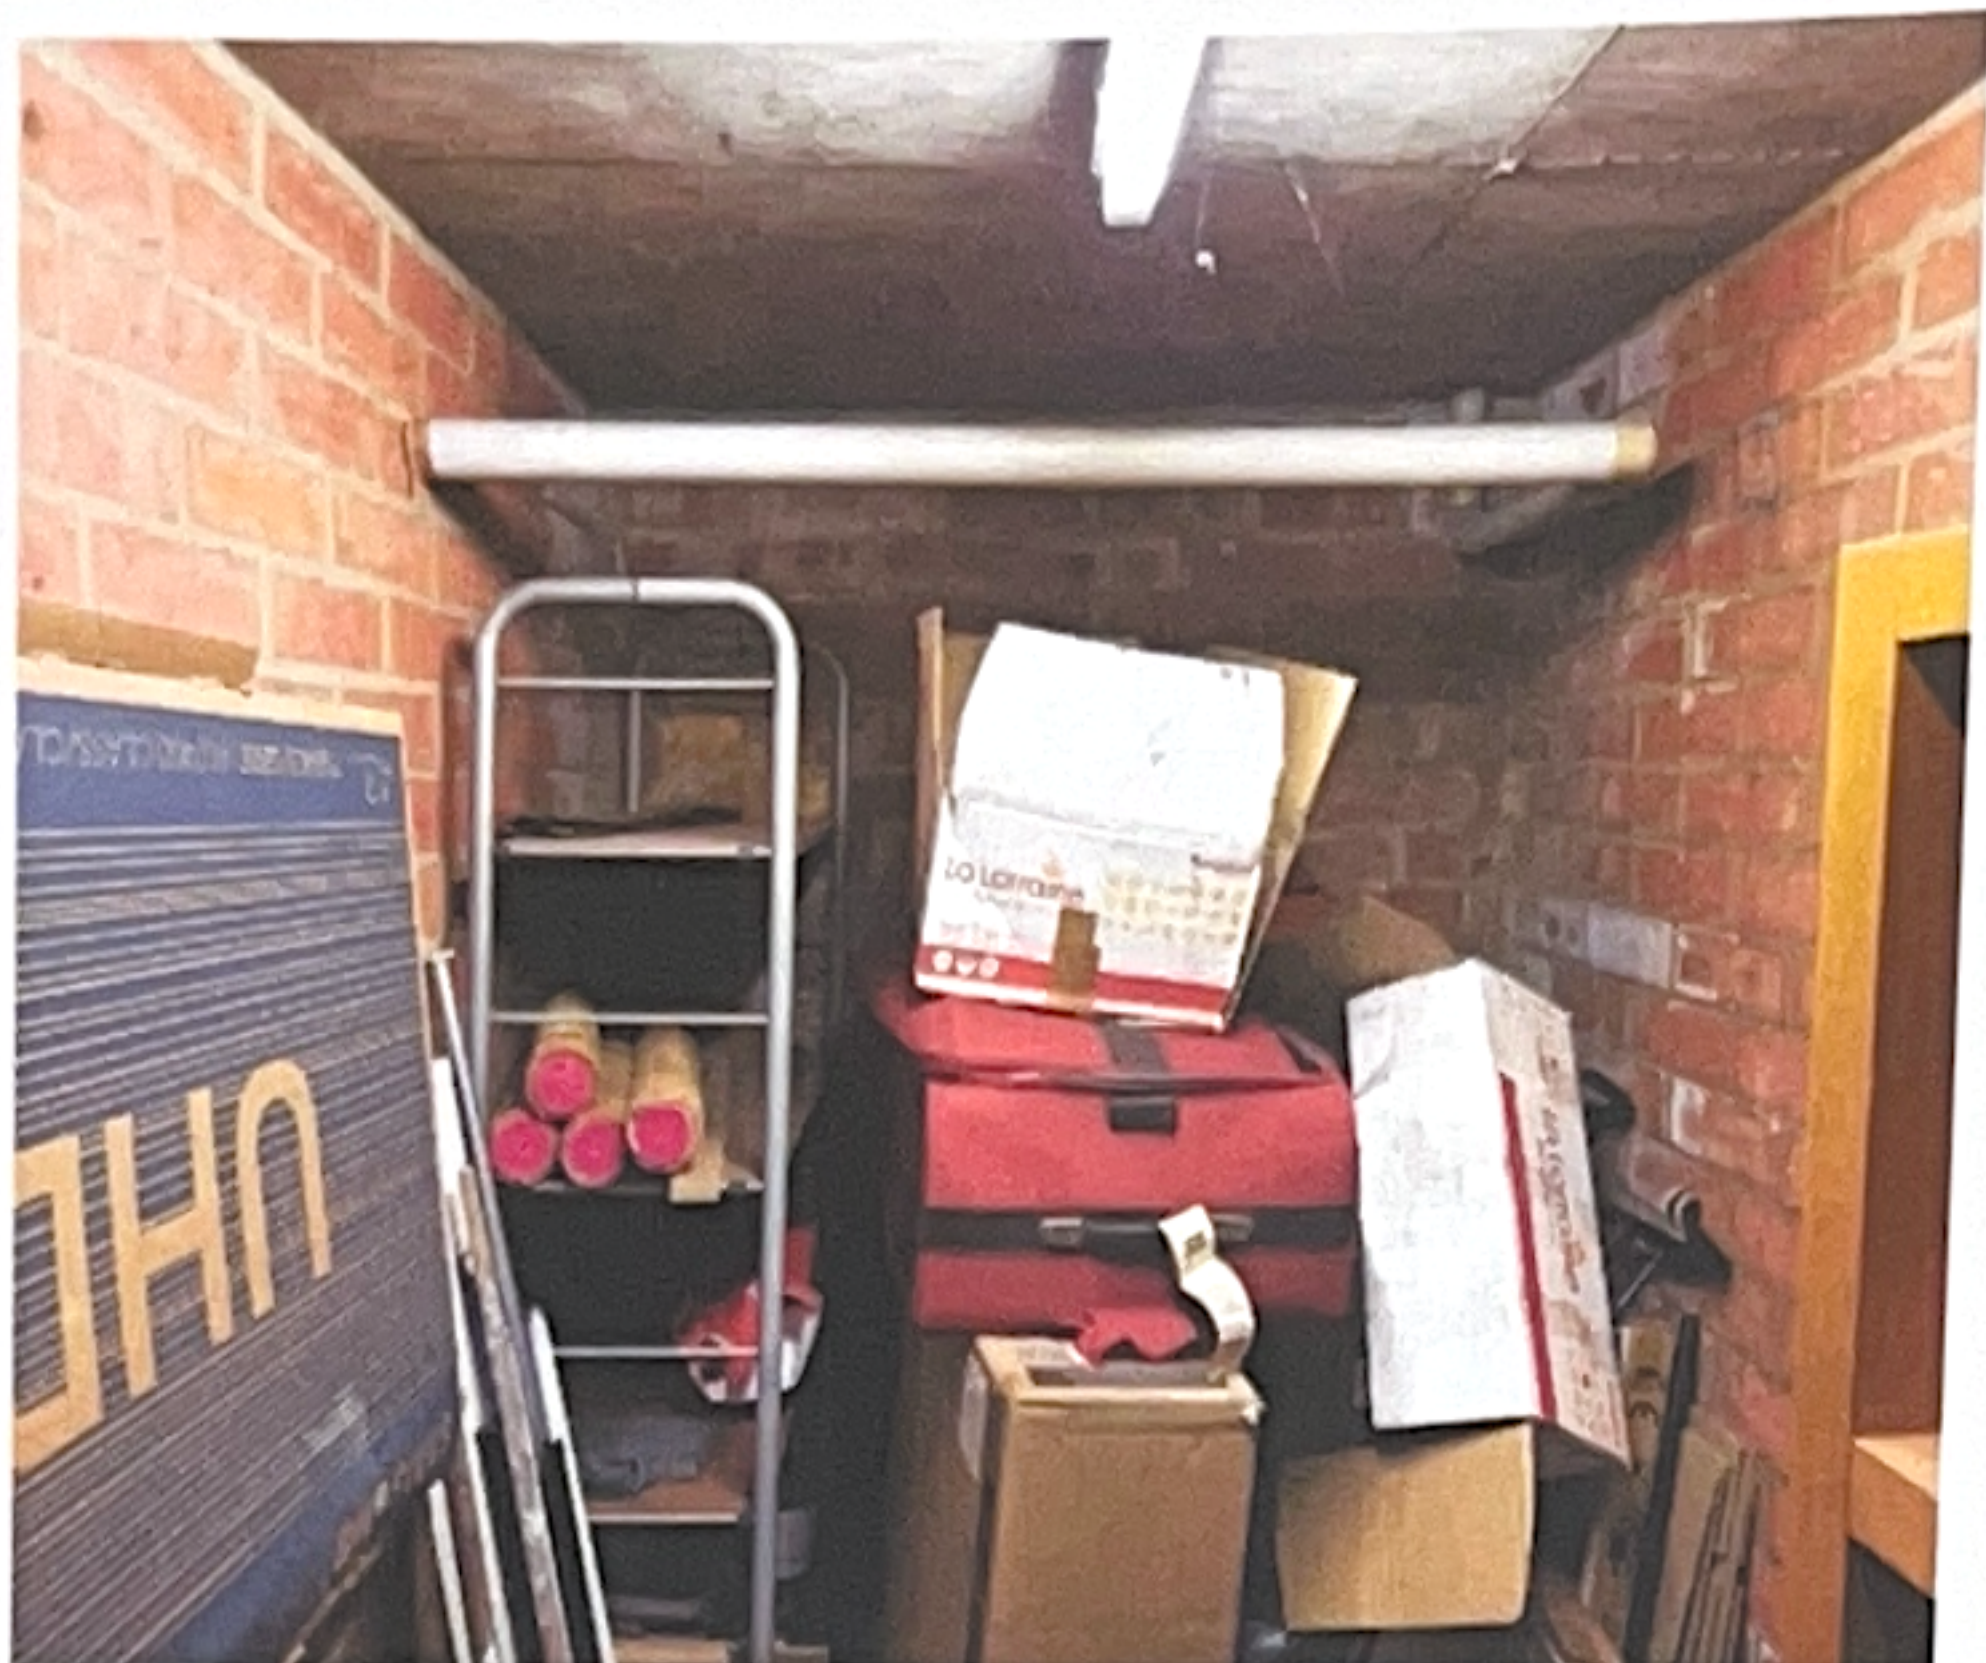
## Fiche 2: Kelderberging

In de kelderberging zijn zichtbaar - thans op niet-destructieve wijze geïnspecteerd - geen asbestverdachte materialen aanwezig, noch in de constructie, noch in de inhoud. Er passeert wel een leiding (buis) door de kelderberging. Deze is visueel duidelijk herkenbaar als niet asbestverdacht.

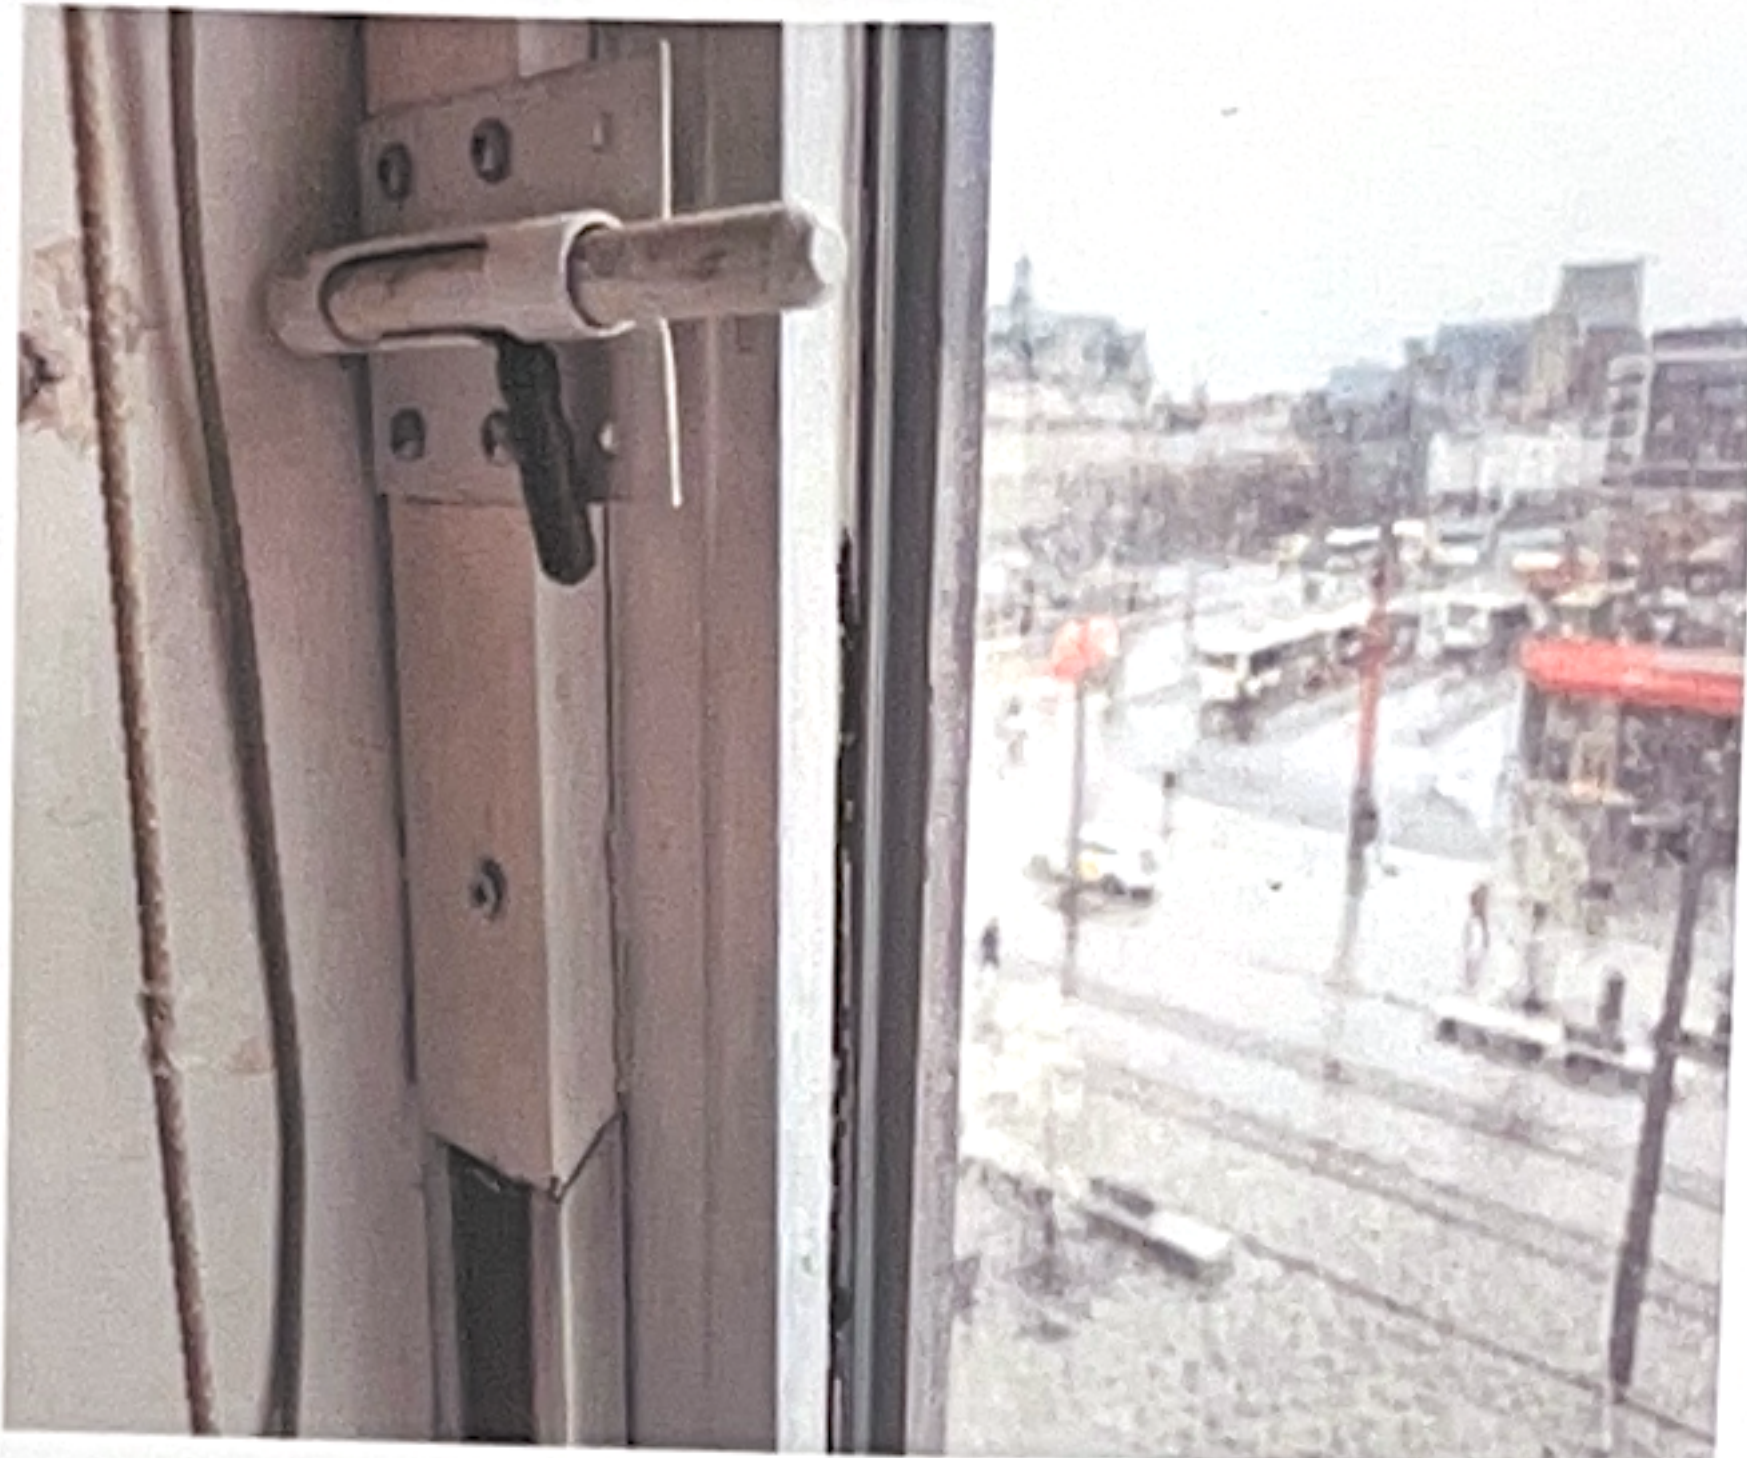
## Fiche 4: kitwerk ramen

Het kitwerk van de beglazing (voorgevel) biedt bij inspectie enige flexibiliteit, wat wijst op een siliconen-afgeleide, en kan als niet asbestverdacht worden beschouwd. De kit werd mee geschilderd. De verflaag is in slechte staat.

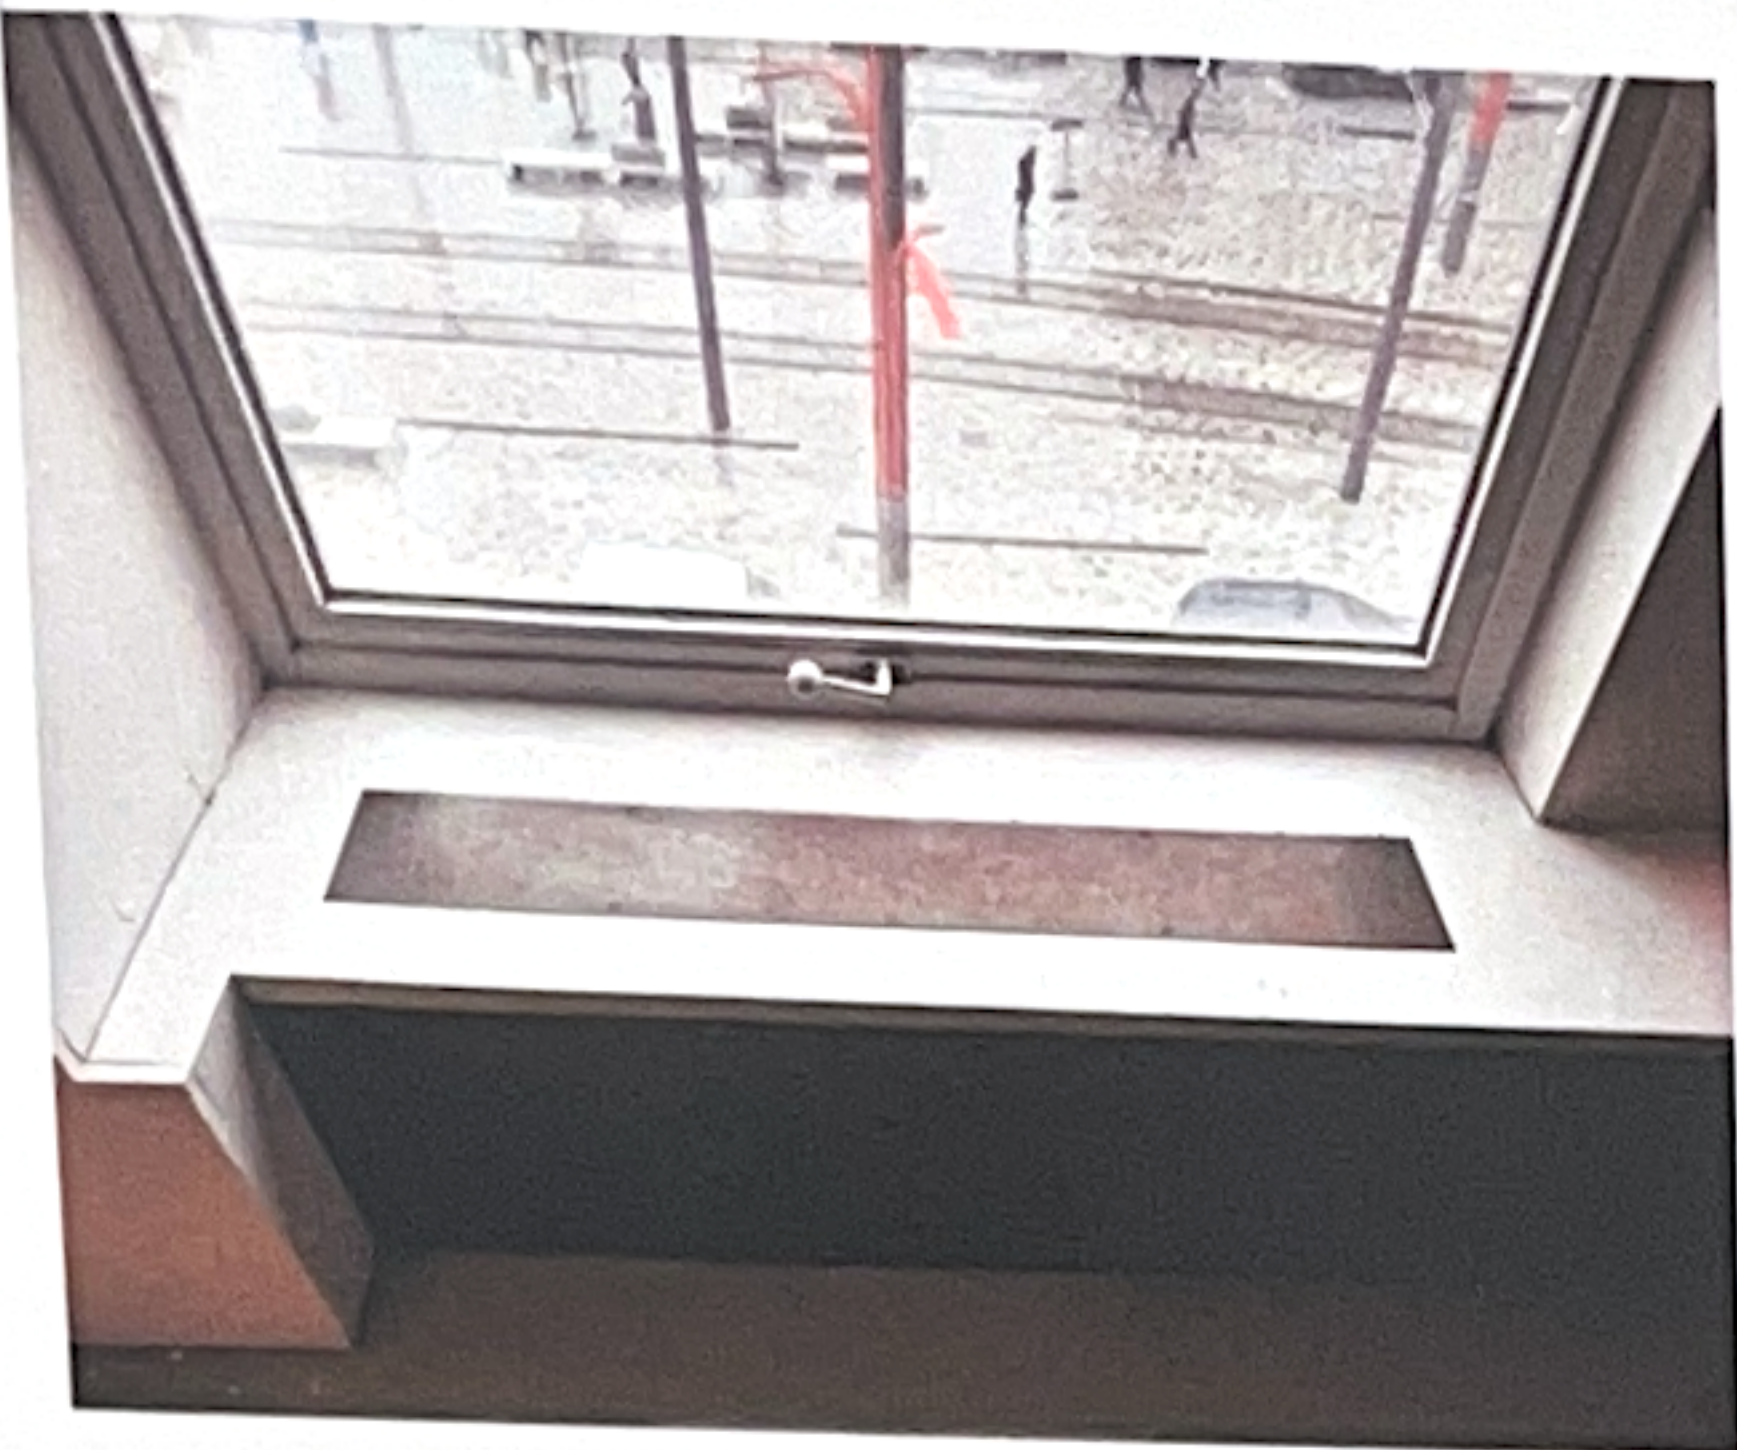
# iche 5: vensterbank

De brede vensterbank langsheen de raampartijen in de voorgevel is geheel uit hout opgetrokken en dus niet asbestverdacht.
