# Asbestinventarisatattest

Frankrijklei 8/8, 2000 Antwerpen

Attestnummer : 20230411-000001.000

Uitgegeven op : 11.04.2023

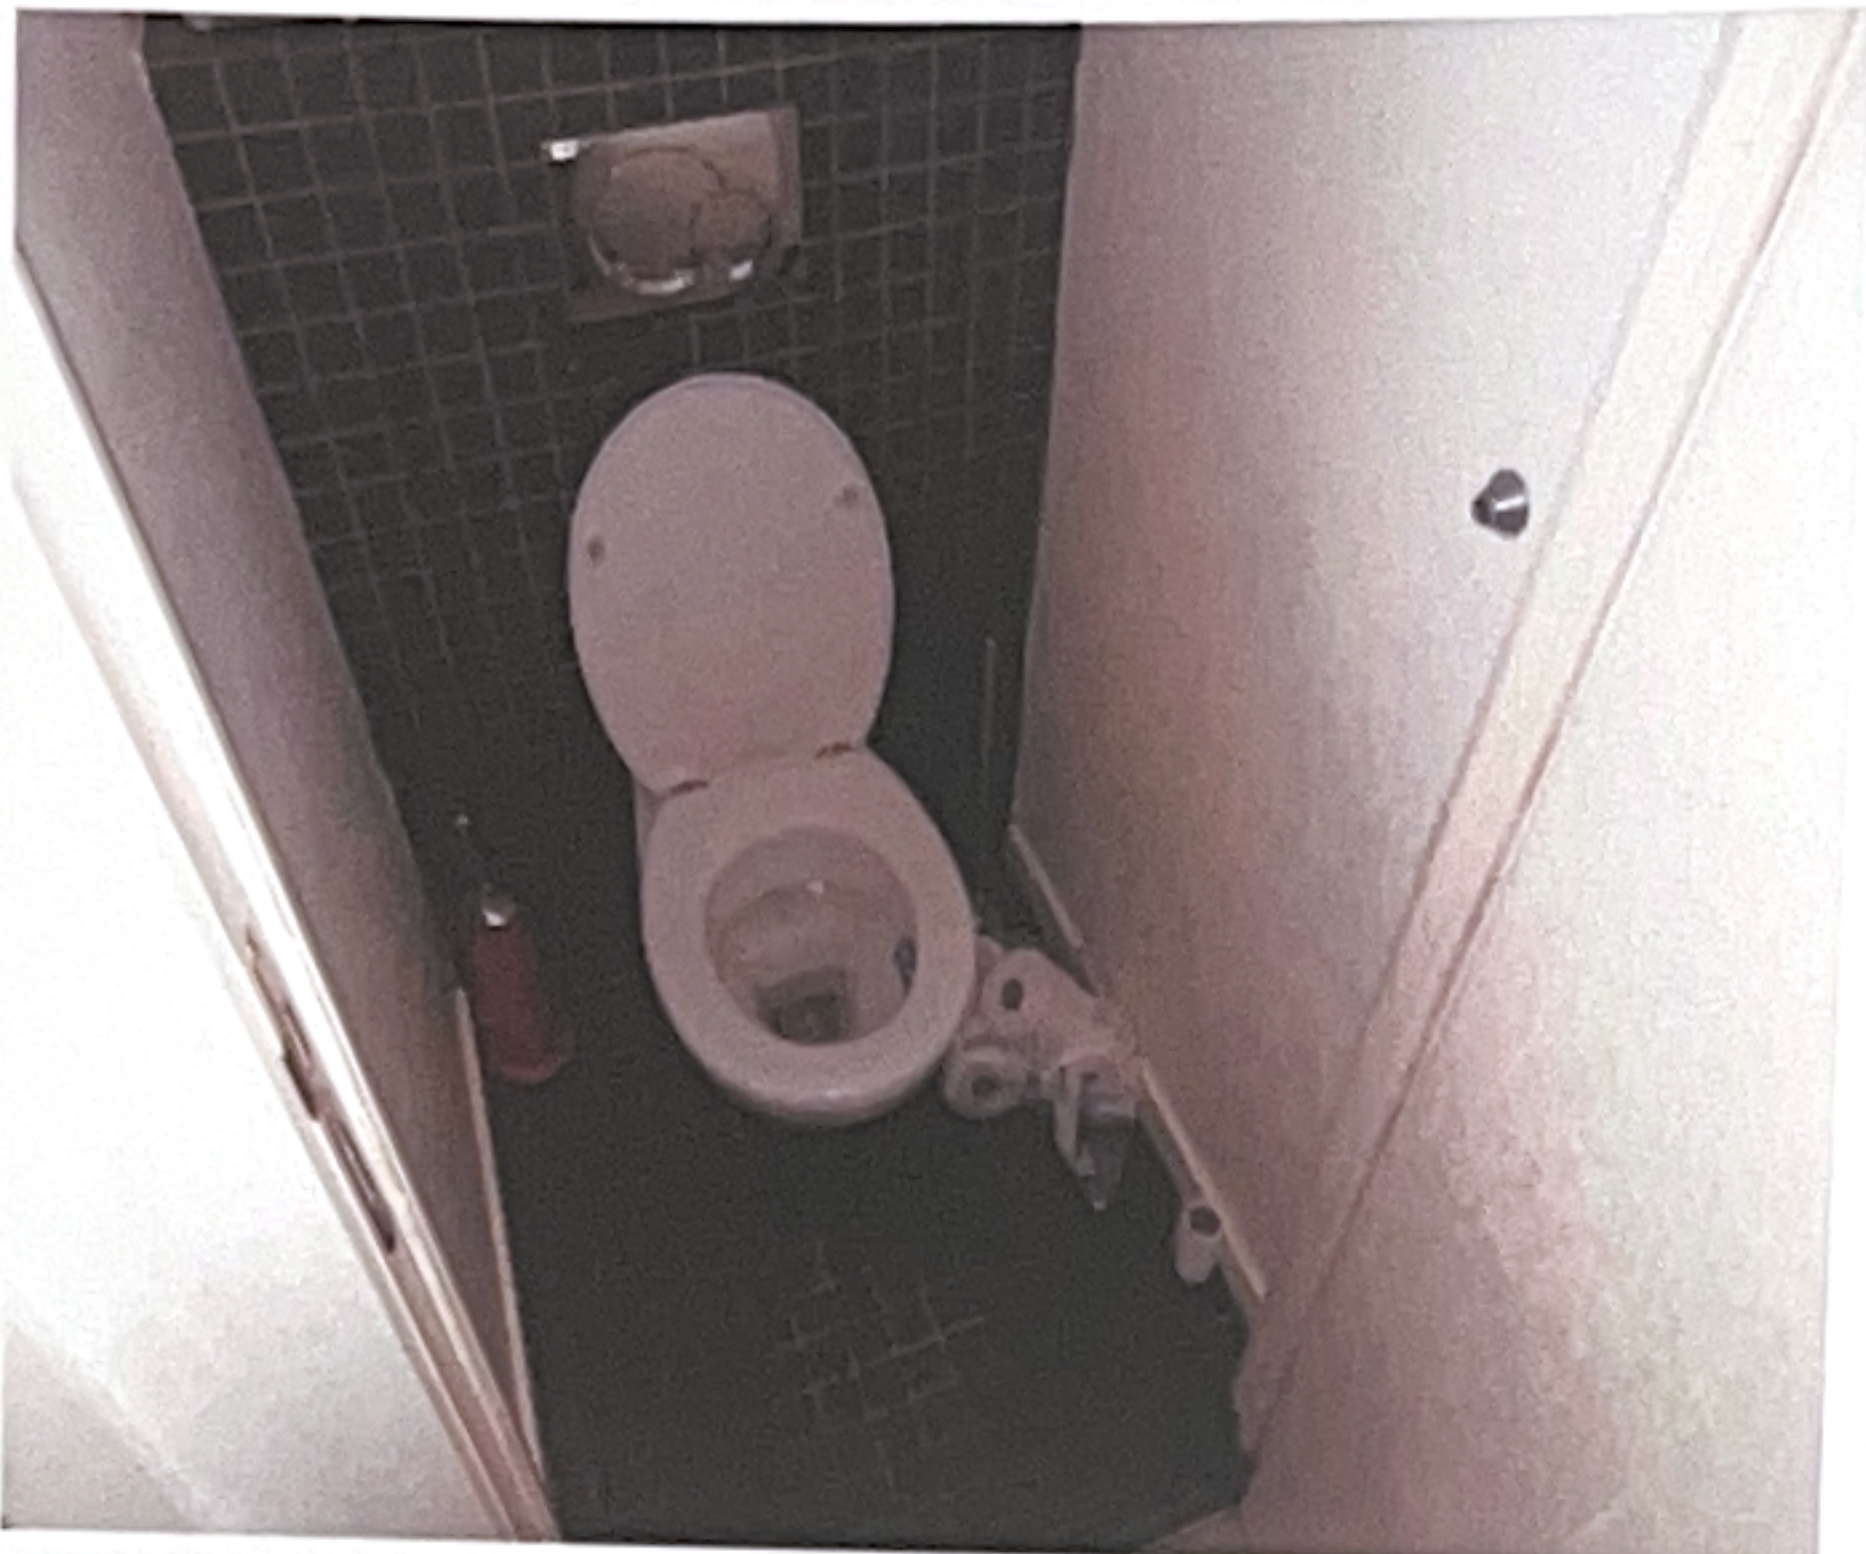
## Fiche 6: tegellijm sanitaire ruimtes

Het is niet mogelijk om op niet destructieve wijze de onderliggende lijmlaag te onderzoeken waarmee de tegels in badkamer en toilet werden gemonteerd. Er zijn geen beschadigingen voorhanden die staalname toelaten.

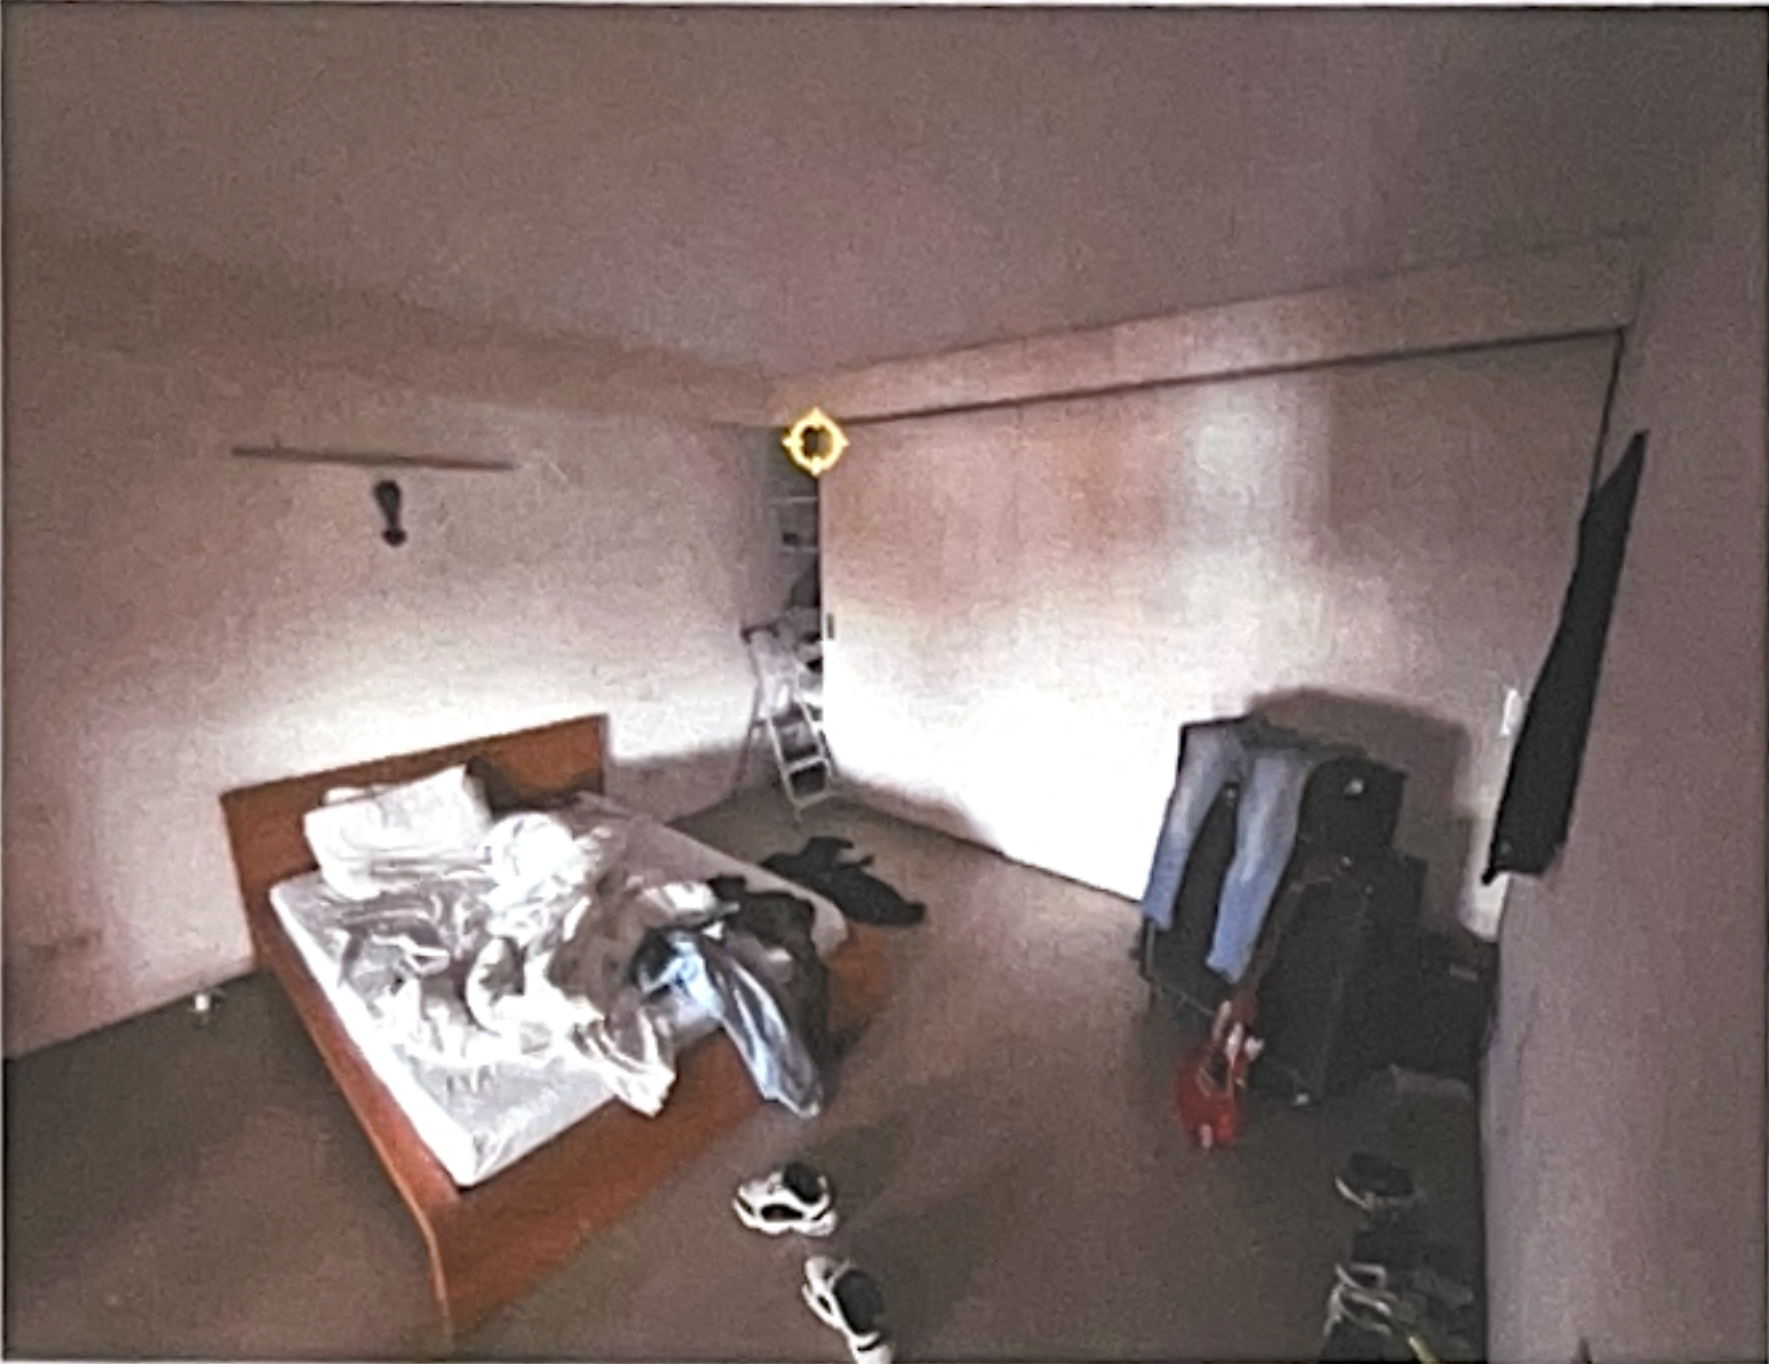
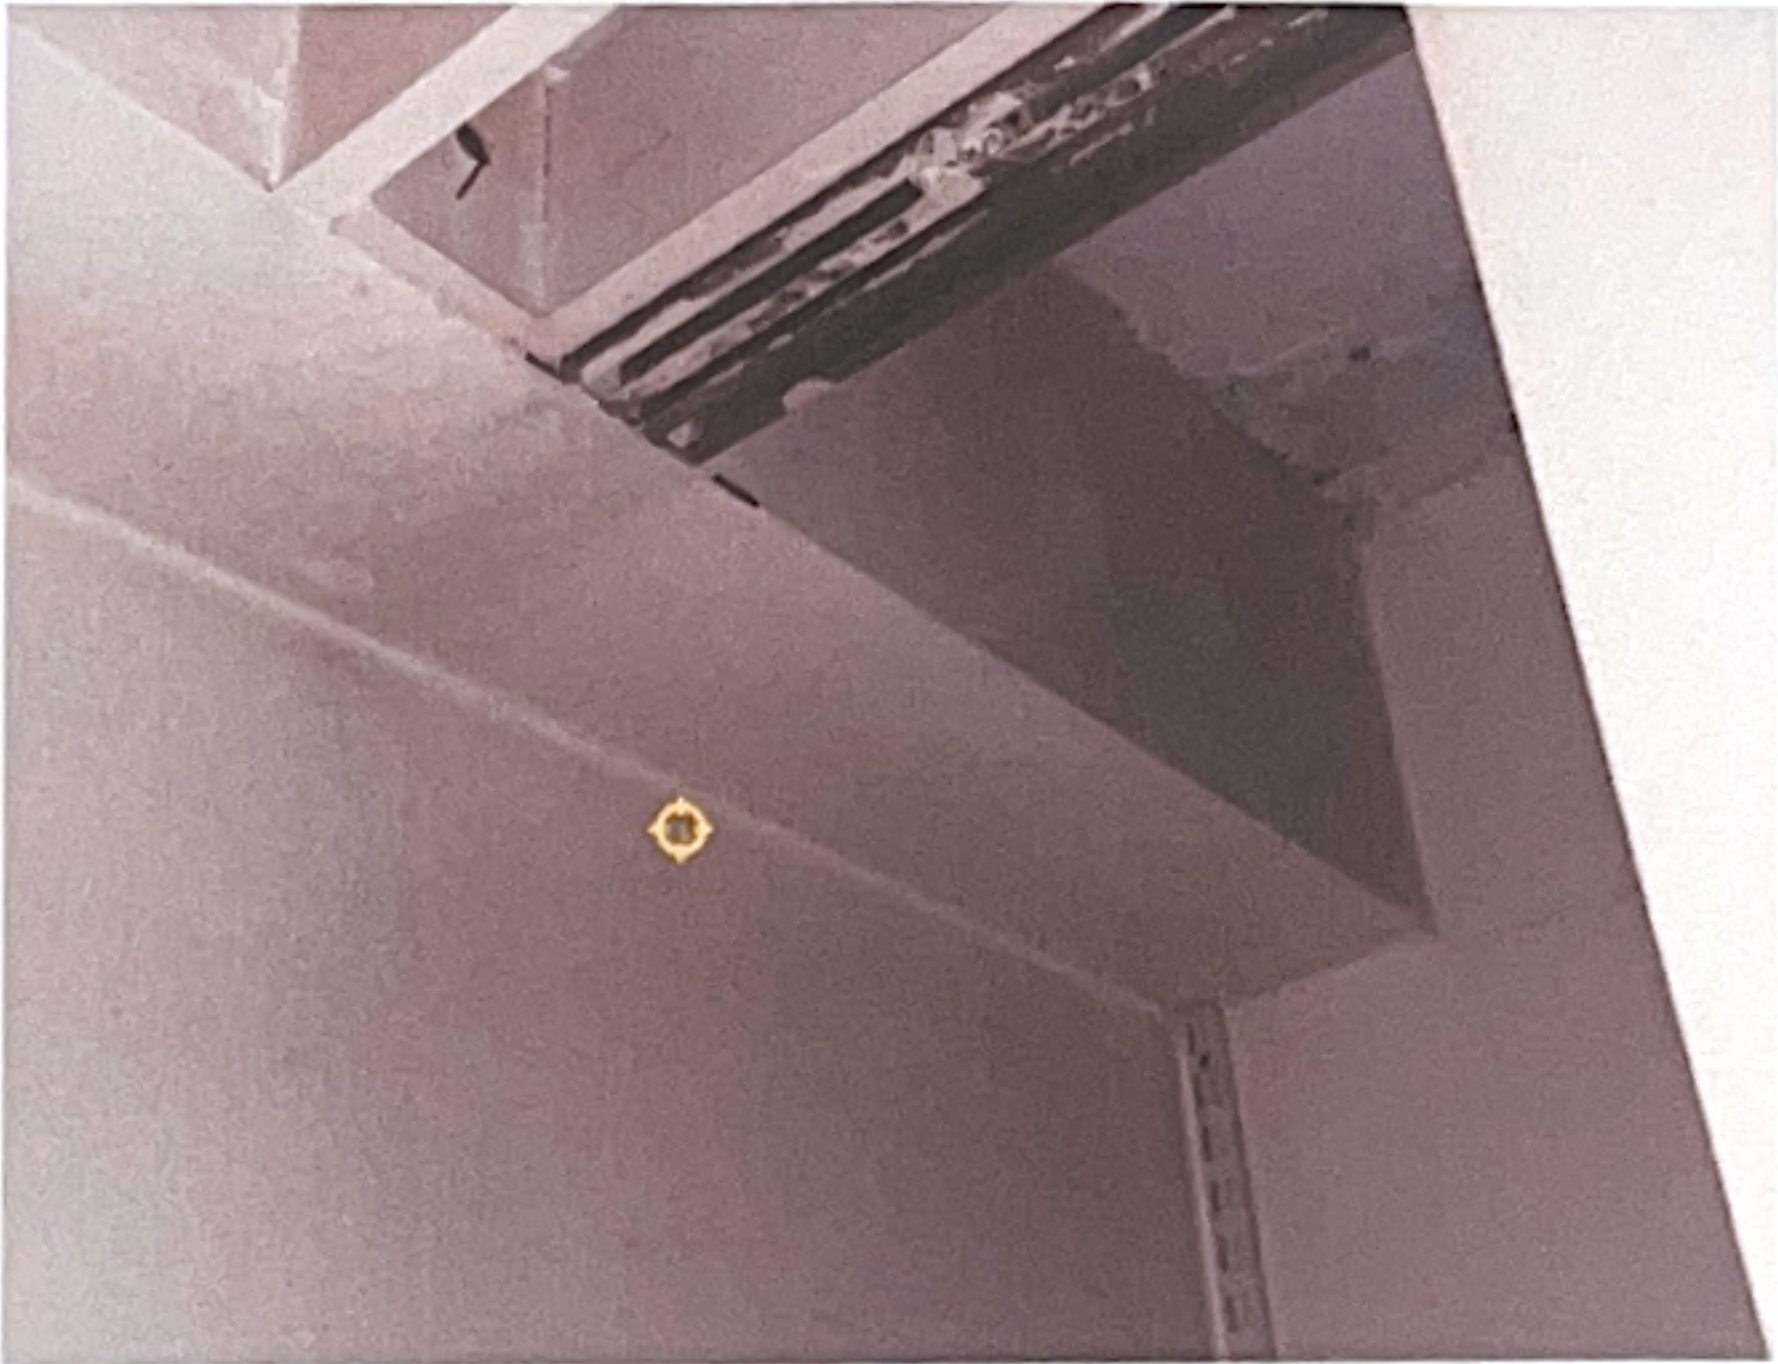
# Fiche 7: pleister muren

Geen asbest

| # | Type | Referentie | Resultaat |
|---|---|---|---|
| 7.1 | Mengmonster | 2302093-001 | Geen asbest |

| Opmerking | Klassiek pleisterwerk is slechts beperkt aanwezig. Staalnames waren enkel mogelijk in de badkamer en in de ingemaakte kast achter de slaapkamer; hier komen originele muren met pleisterlaag voor. |
