Asbestinventarisatetest

Valentina Le Delierstraat 47, 2650 Edegem

Attestnummer : 20260410-000016.000

Niet-asbestveilig

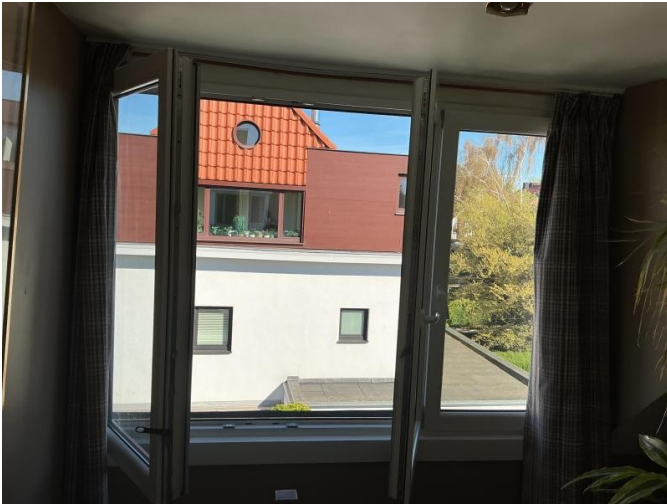
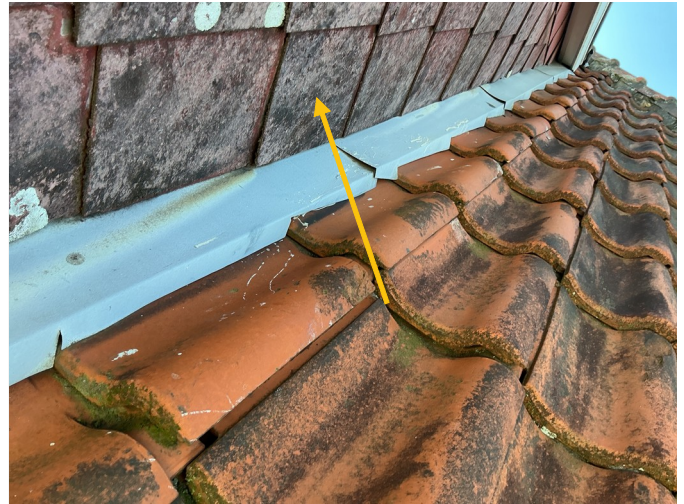
Eindbeoordeling materiaalrisico	Verhoogd materiaalrisico en/of verhoogde kans op vezelvrijgave
---------------------------------	--

Gebondenheid	Categorie 1: hechtgebonden in oorsprong
Asbestsoort (vezeltype)	Crocidoliet aanwezig
Asbestconcentratie	Laag (< 50%)
Afschermingsgraad van het gehele materiaal	Geheel of deels vrij aan de buitenlucht, maar geen contact met binnenlucht
Toestand van het materiaal	Matig beschadigd, matig verweerd

#	Type	Referentie	Resultaat
1.1	Puntmonster	M07	Crocidoliet, Chrysotiel

Beschrijving	Gevelleien kapel
Omgeving	Buiten
Primaire drager	Wand buitenschil
Asbestmateriaal	Dak- en gevelbekleding - Lei, shingle
Bindmiddel van asbestmateriaal	Cement
Gebondenheid op basis van bindmiddel	Hecht
Hoeveelheid (oppervlakte - aantal)	• 8,00 m ² - 1 stuk
Totale oppervlakte	8,00 m ²
Eenvoudig bereikbaar	Ja
Bevestigingswijze	• Genageld, geniet
Identificatiemethode	Een monstername door de asbestdeskundige met laboanalyse door een asbestlabo.
Destructieve handeling voor identificatie	Nee
Opmerking	De hoeveelheid betreft een schatting

Het asbestmateriaal valt onder de mijlpaal van 2034.

Verwijderen

- Hemelwater dat afspoelt van asbestcement daken of gevels kan asbestdeeltjes bevatten. Gebruik het enkel voor gesloten circuits (bv. spoelen toiletten). Reinig na het vervangen van het dak of de gevel de dakgoten en regenwaterput of -ton om asbesthoudend sediment of slib te verwijderen

- Eenvoudige handelingen: mag via doe-het-zelf of door werknemer(s) met opleidingsattest eenvoudige handelingen
Bij het uitvoeren van eenvoudige handelingen, zoals toegestaan via doe-het-zelfmethoden of door werknemers met een opleidingsattest, is het gebruik van de juiste persoonlijke beschermingsmiddelen (PBM's) verplicht om blootstelling aan asbestvezels te voorkomen. Wij adviseren echter om asbest te laten verwijderen door een werknemer met opleidingscertificaat. Maar het is ook toegestaan via de doe-het-zelfmethode, mits de juiste voorzorgsmaatregelen en PBM's in acht worden genomen. De te gebruiken PBM's zijn:
 - FFP3-mondmasker of halfgelaatsmasker met P3 filter
 - wegwerpoverall (Tyvek CATIII, type 5en 6)

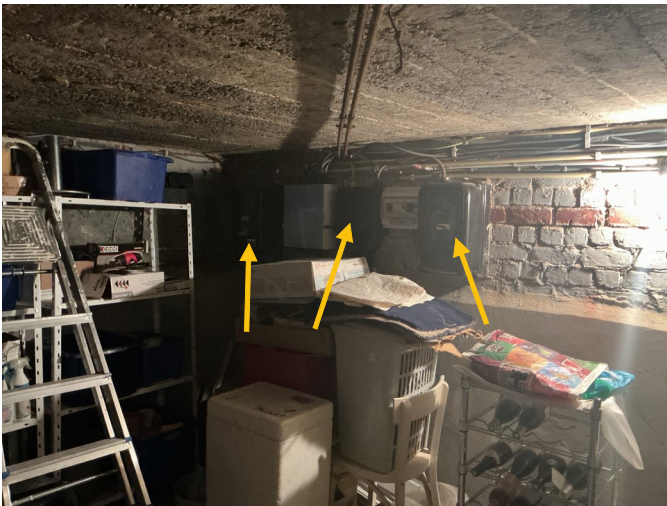
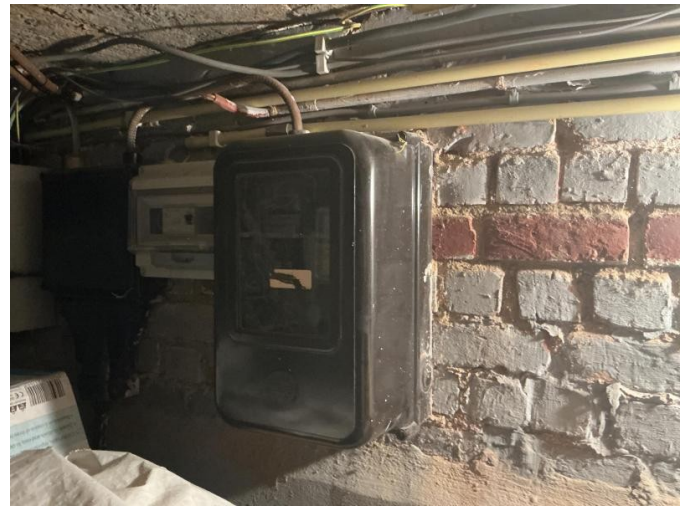
Eindbeoordeling materiaalisico	Laag materiaalisico en/of verlaagde kans op vezelvrijgave
--------------------------------	---

Gebondenheid	Categorie 1: hechtgebonden in oorsprong
Asbestsoort (vezeltype)	Crocidoliet aanwezig
Asbestconcentratie	Laag (< 50%)
Afschermingsgraad van het gehele materiaal	Geheel of deels vrij aan de binnenlucht, maar geen contact met binnenluchtstromen
Toestand van het materiaal	Onbeschadigd, niet verweerd

Beschrijving	Bakeliet meter- en zekering kast
Omgeving	Binnen
Primaire drager	Communicatie en elektrische infrastructuur en uitrusting
Asbestmateriaal	Plaat, paneel, tablet - Type Bakeliet
Bindmiddel van asbestmateriaal	Kunststof of -hars
Gebondenheid op basis van bindmiddel	Hecht
Hoeveelheid (oppervlakte - dikte - aantal)	<ul style="list-style-type: none">• 0,50 m² - 10,00 cm - 1 stuk
Totaal volume	0,05 m ³
Eenvoudig bereikbaar	Ja
Bevestigingswijze	<ul style="list-style-type: none">• Geschroefd
Identificatiemethode	<p>De asbestdeskundige beoordeelt het materiaal als asbestverdacht en dus asbesthoudend, en dit zonder monsternamen.</p> <p>Motivatie: De materialen behoren niet toe aan de eigenaar voor wie de asbestdeskundige de asbestinventaris uitvoert.</p>
Destructieve handeling voor identificatie	Nee
Opmerking	De meterkast hoort toe aan de nutsmaatschappij en dient door hen vervangen/verwijderd te worden.

Het asbestmateriaal valt onder de mijlpaal van 2040.

Zorgvuldig beheren

- Zorg voor een veilig beheer. Vermijd het beschadigen van het asbestmateriaal. Controleer de toestand jaarlijks op wijzigingen.

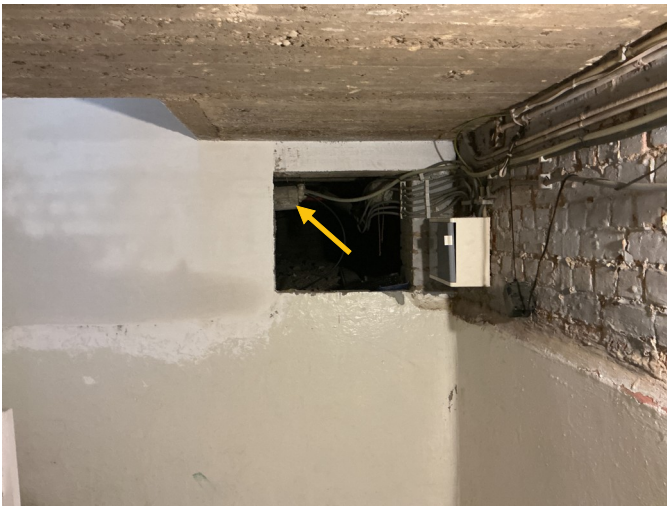
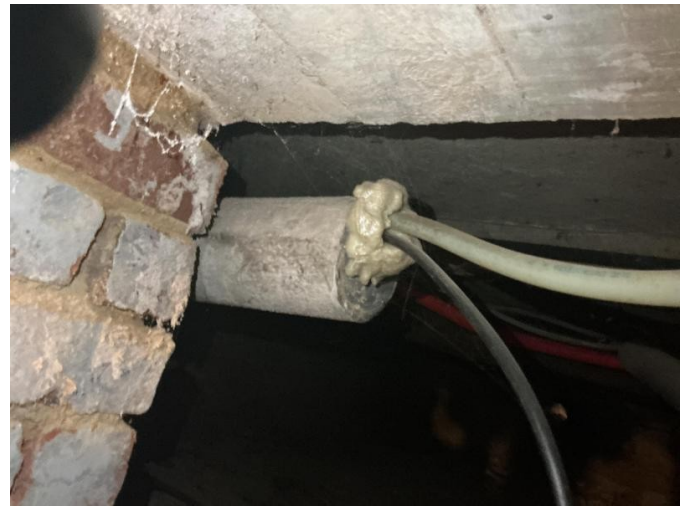
Eindbeoordeling materiaalrisico	Laag materiaalrisico en/of verlaagde kans op vezelvrijgave
---------------------------------	--

Gebondenheid	Categorie 1: hechtgebonden in oorsprong
Asbestsoort (vezeltype)	Alleen chrysotiel aanwezig
Asbestconcentratie	Laag (< 50%)
Afschermingsgraad van het gehele materiaal	Geheel of deels vrij aan de binnenlucht, maar geen contact met binnenluchtstromen
Toestand van het materiaal	Licht beschadigd, licht verweerd. Intacte calciumsilicaatplaat of materiaal met categorie 3-gebondenheid

#	Type	Referentie	Resultaat
3.1	Puntmonster	M05	Chrysotiel

Beschrijving	Asbestcementbuis(technisch)
Omgeving	Binnen
Primaire drager	Schacht-koker (technisch)
Asbestmateriaal	Buis, koker, leiding, pijp, doorvoer
Bindmiddel van asbestmateriaal	Cement
Gebondenheid op basis van bindmiddel	Hecht
Hoeveelheid (lengte - omtrek - dikte - aantal)	<ul style="list-style-type: none">• 4,00 m - 30,00 cm - 1,00 cm - 1 stuk
Totaal volume	0,012 m ³
Eenvoudig bereikbaar	Nee <ul style="list-style-type: none">• Het asbestmateriaal is bedekt (uitgezonderd laag verf, coating, behang, kunststof, textiel) en het wegnemen van het bedekkende materiaal kan niet zonder het bedekkende materiaal te beschadigen.
Bevestigingswijze	<ul style="list-style-type: none">• Geklemd• Verlijmd, ingegoten, versmeerd
Identificatiemethode	Een monstername door de asbestdeskundige met laboanalyse door een asbestlabo.
Destructieve handeling voor identificatie	Nee
Opmerking	De hoeveelheid is een schatting.

Het asbestmateriaal valt onder de mijlpaal van 2040.

Zorgvuldig beheren

- Zorg voor een veilig beheer. Vermijd het beschadigen van het asbestmateriaal. Controleer de toestand jaarlijks op wijzigingen.

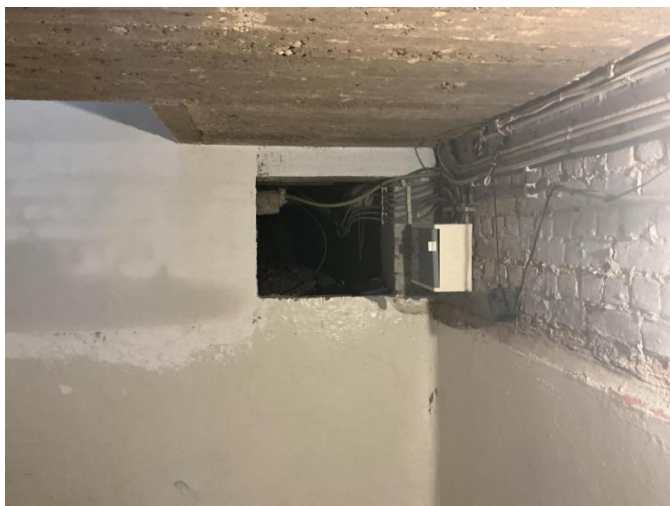
Permanente beperking

Reden: Het onderzoek kan niet uitgevoerd worden binnen de bepalingen van de Welzijnswet

Uitleg van de asbestdeskundige: De hoogte van de kruipruimte is lager dan 1,5 meter.

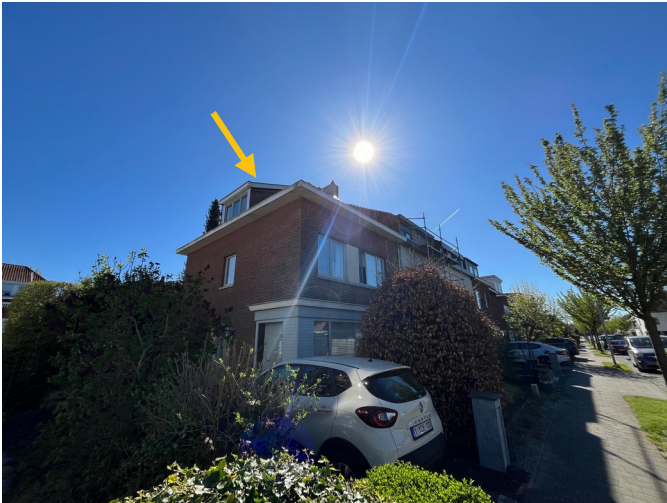
Tijdelijke beperking

Reden: Het te onderzoeken materiaal situeert zich hoger dan 3,50 m te rekenen vanaf een veilige ondergrond

Uitleg van de asbestdeskundige: Aangezien de dakbedekking zich bevindt op een hoogte hoger dan 3,5 m (vanaf een veilige ondergrond) kon deze niet worden gecontroleerd tijdens de inspectie. Dit betreft een beperking van middellange termijn. Wanneer de dakbedekking toegankelijk wordt gemaakt dit deze nader te worden geïnspecteerd op asbesthoudend.

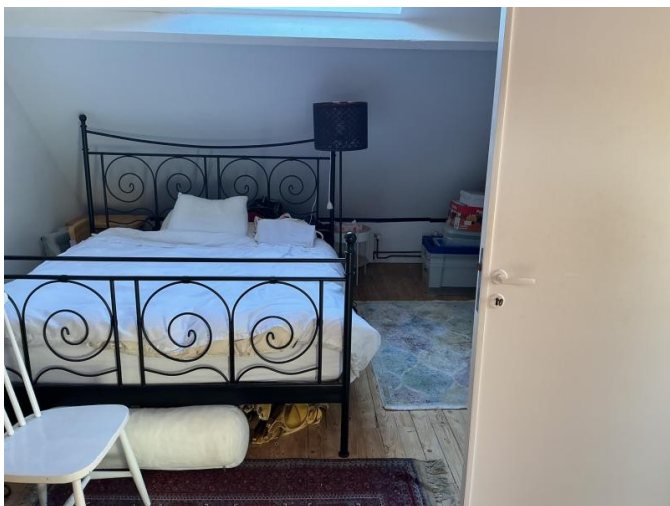
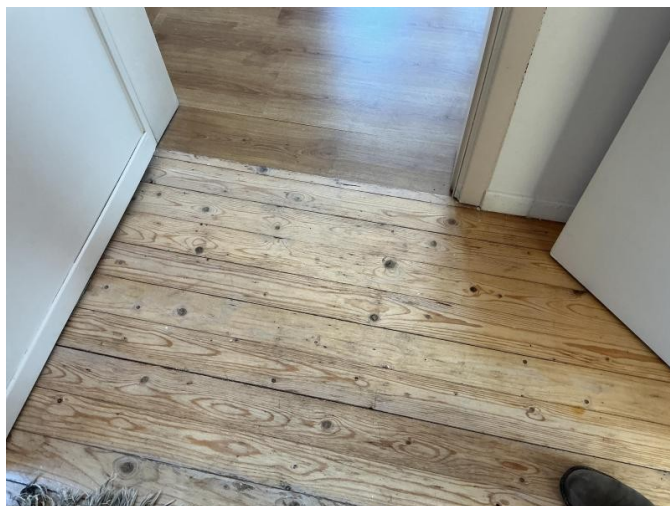
De aanwezige vloerbekleding is niet asbestverdacht. De onderliggende laag was echter niet inspecteerbaar zonder destructie tijdens de inspectie. Mogelijk is de onderliggende laag asbestverdacht.

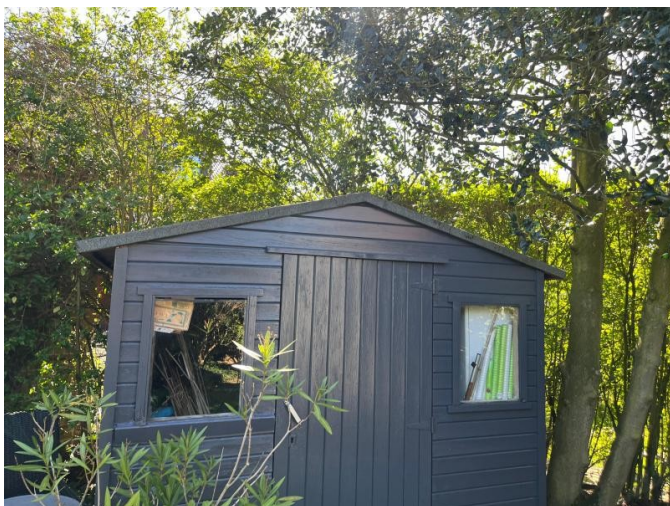
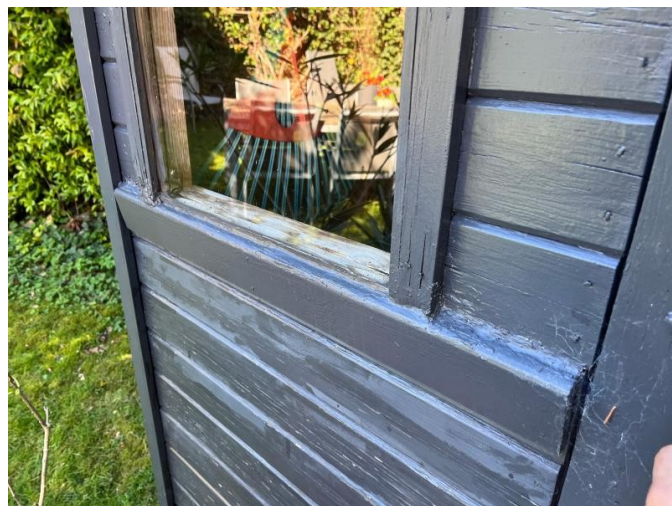
Fiche 7: Tuinhuis niet verdacht

Geen verdachte materialen waargenomen.

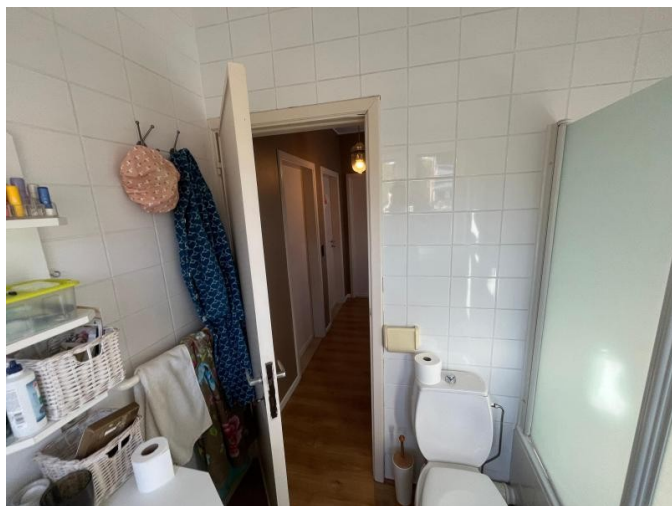
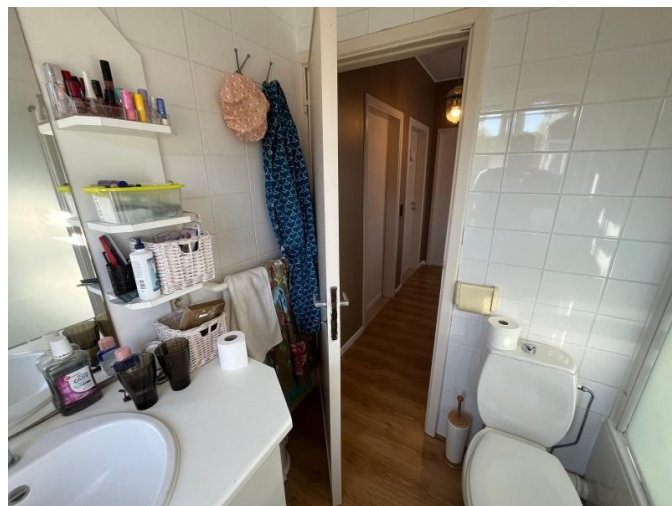
Op moment van de inspectie kon niet worden nagegaan of de tegelijk achter de muurtegels/plinten asbestverdacht is. Bij renovatie of verwijdering van de tegels dient het materiaal te worden geanalyseerd voor de werken van start gaan.

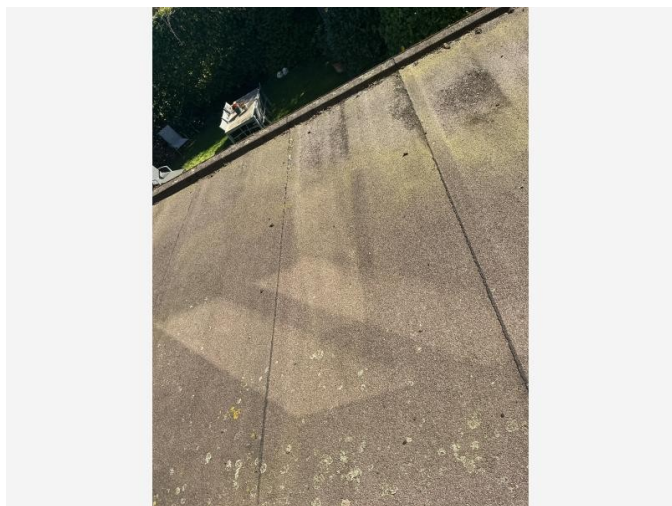
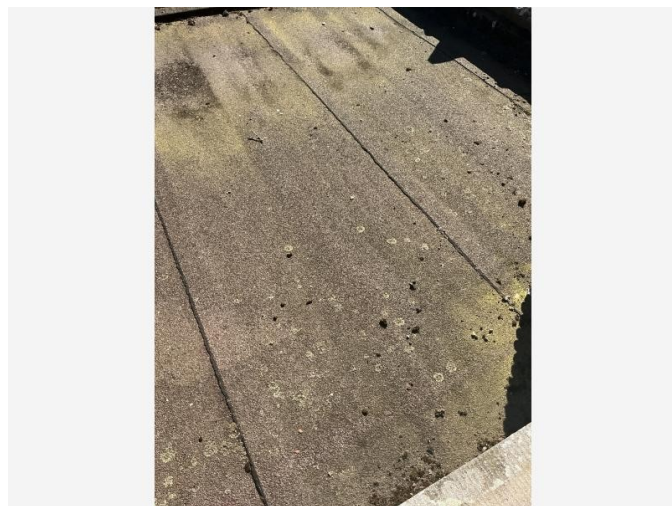
Fiche 9: Dakbedekking - Roofing

Geen asbest

#	Type	Referentie	Resultaat
9.1	Puntmonster	M03	Geen asbest

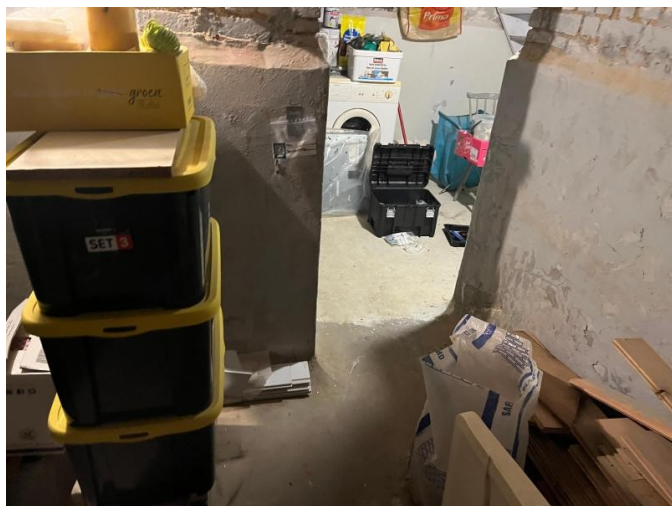
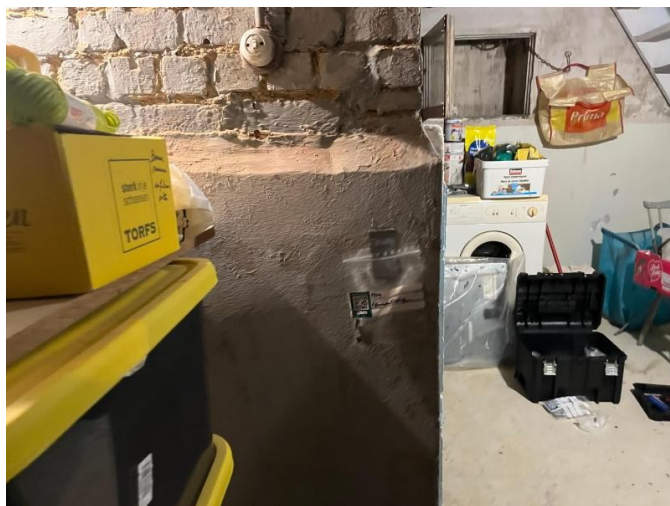
Fiche 10: Cementering muur kelder

Geen asbest

#	Type	Referentie	Resultaat
10.1	Mengmonster	M04	Geen asbest

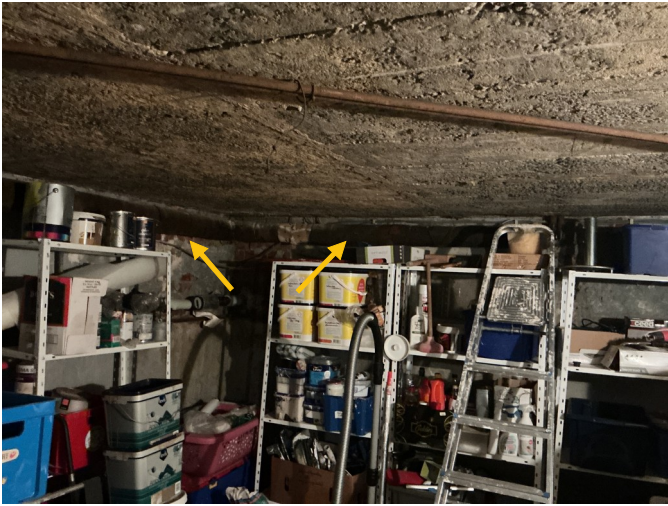
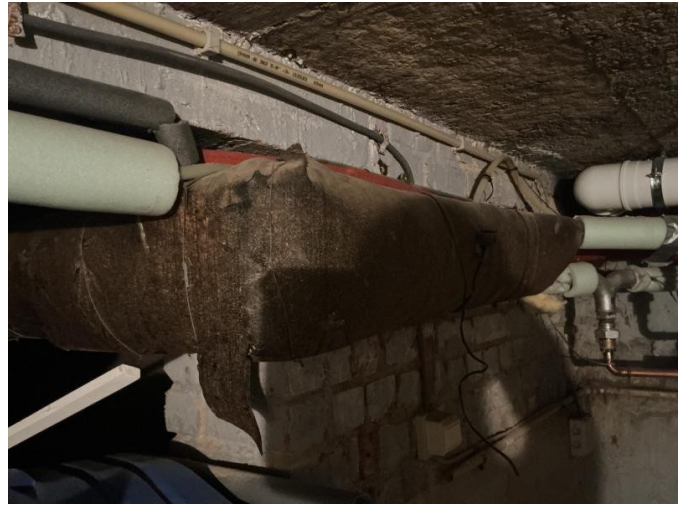
Fiche 11: Leidingisolatie - Bitumen

Geen asbest

#	Type	Referentie	Resultaat
11.1	Puntmonster	M06	Geen asbest

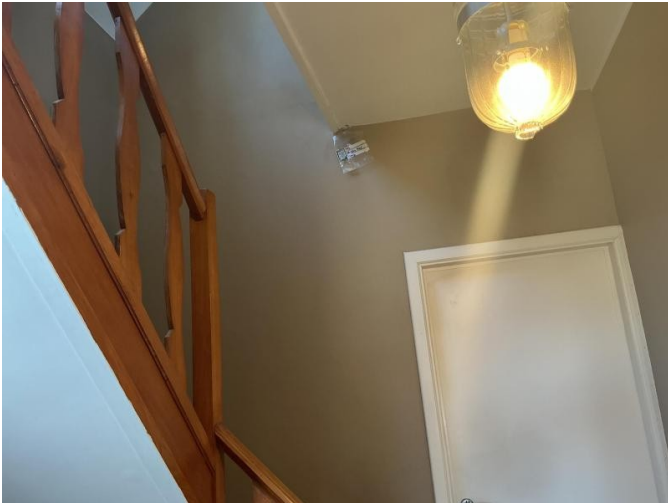
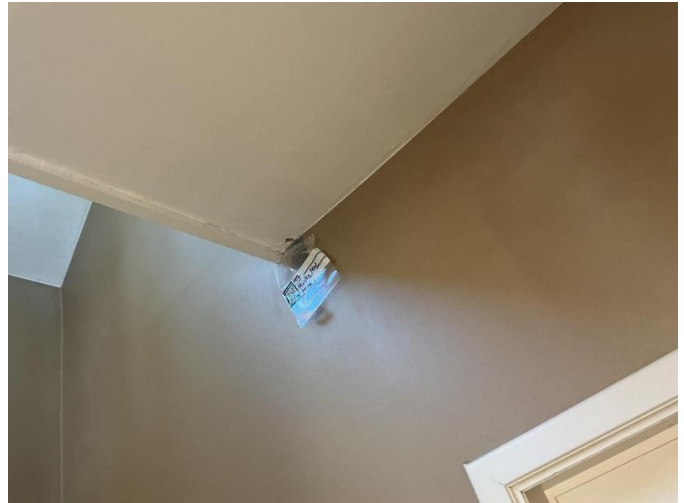
Fiche 12: Pleisterwerk plafonds

Geen asbest
