Asbestinventarisatetest

Frans Beirenslaan 201, 2150 Borsbeek

Attestnummer : 20221119-000016.000

Uitgegeven op : 19.11.2022

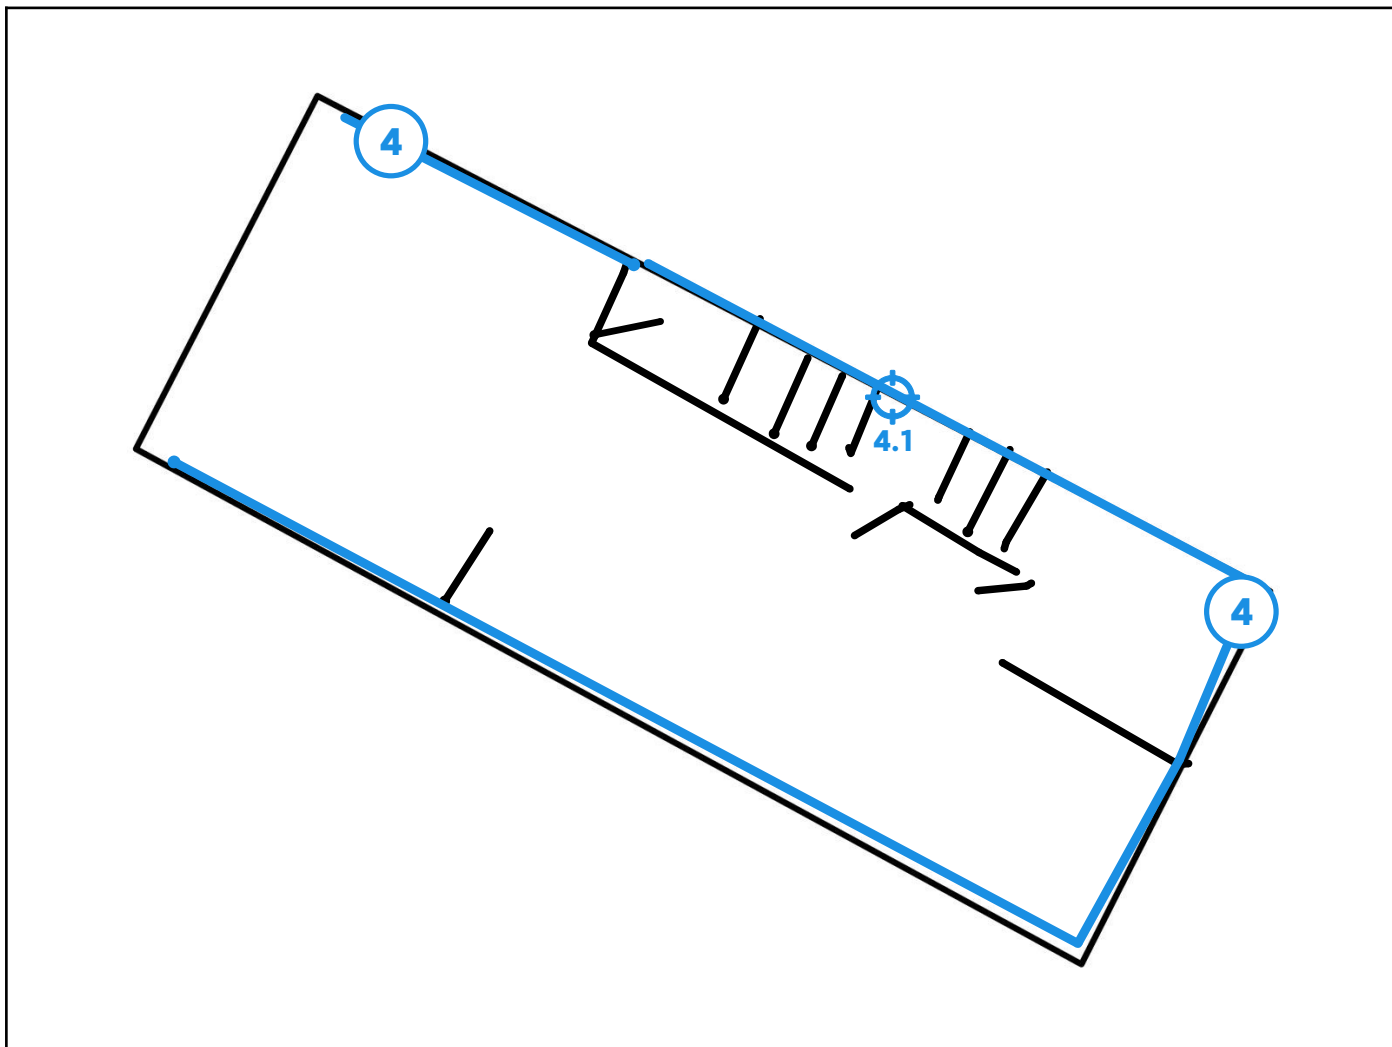
Plan 1.1: gelijkvloers

Beschrijving	Type	Actie
4. pleisterwerk muur	Geen asbest	-
4.1 Code: ID 1	Mengmonster	-

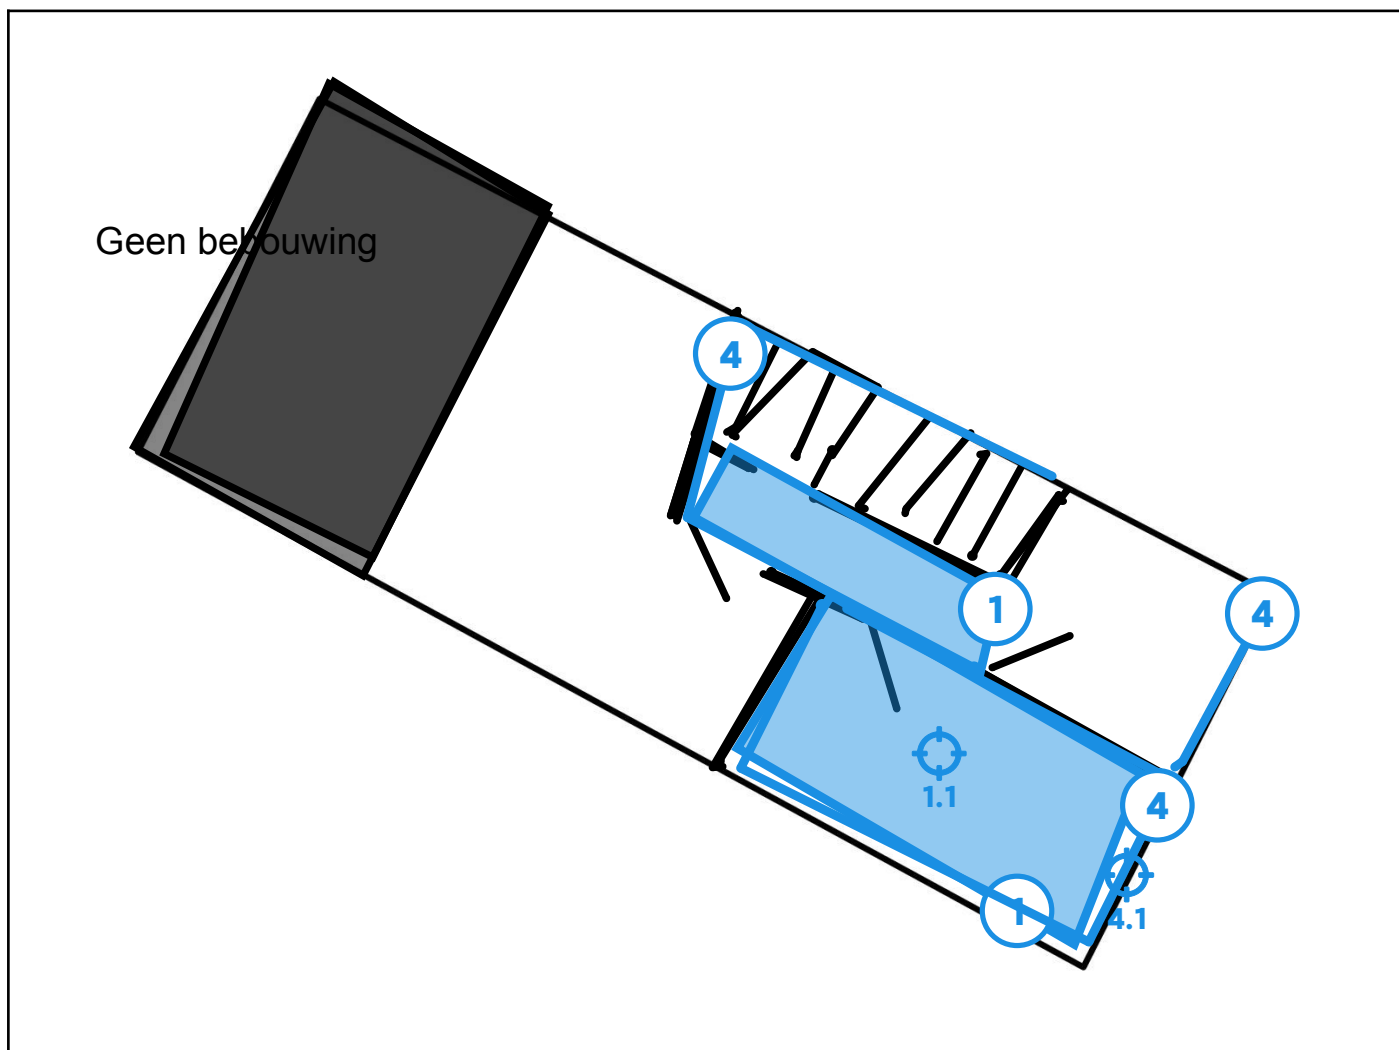
Plan 1.2: Eerste verdieping

Beschrijving	Type	Actie
1. pleisterwerk plafond	Geen asbest	-
1.1 Code: Id 2	Puntmonster	-
4. pleisterwerk muur	Geen asbest	-
4.1 Code: ID 1	Mengmonster	-

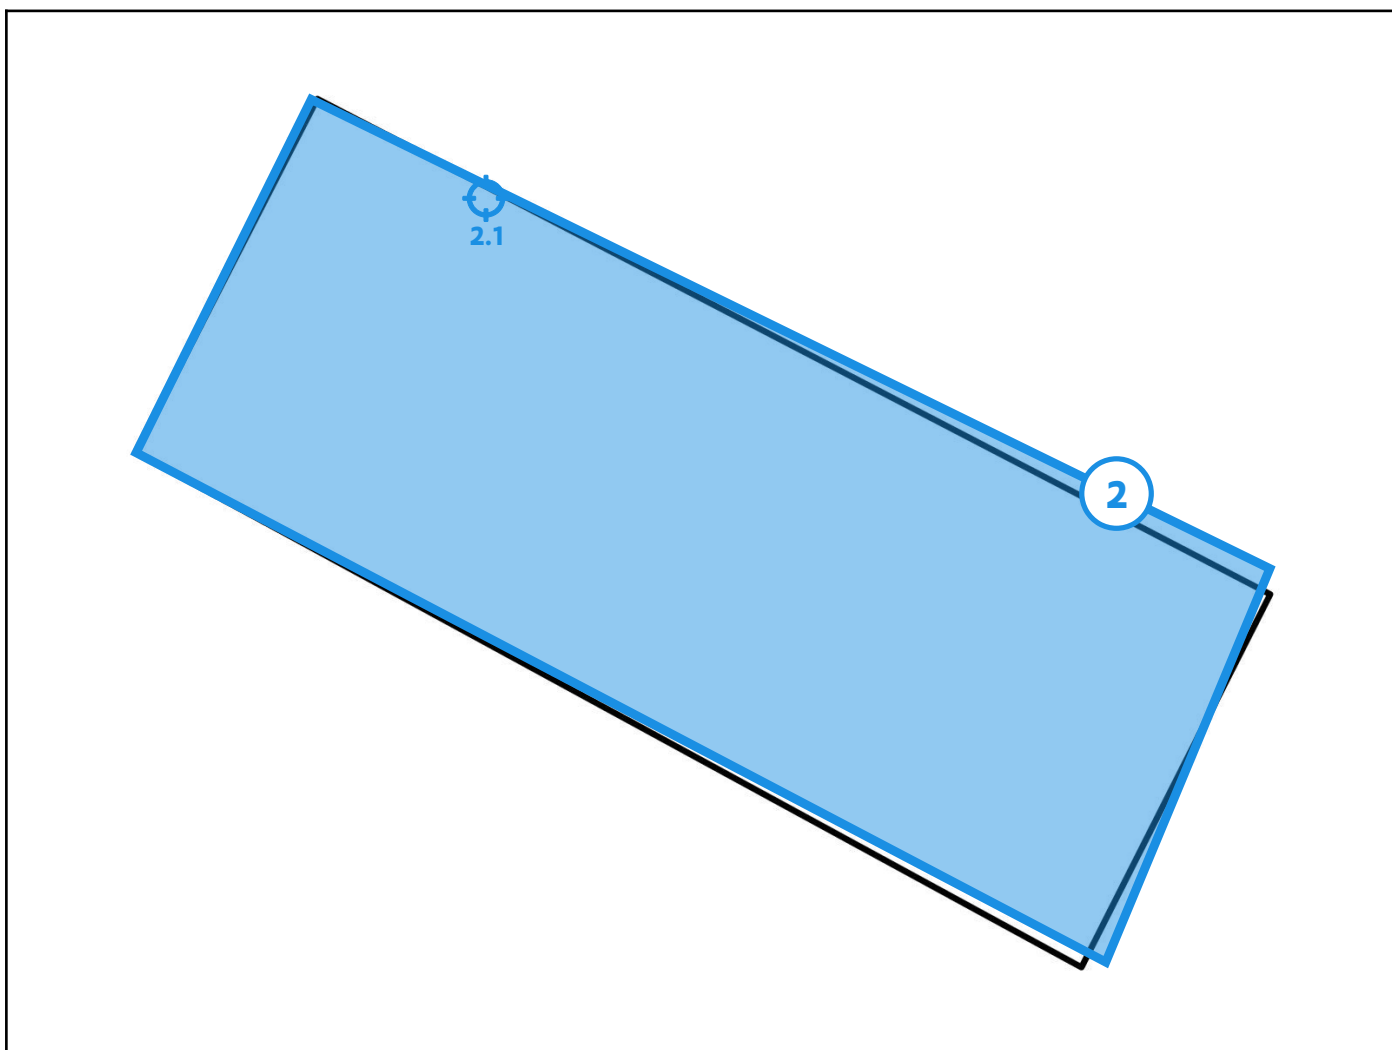
Plan 1.3: Gebouw

Beschrijving	Type	Actie
2. Roofing	Geen asbest	-
2.1 Code: ID3	Puntmonster	-

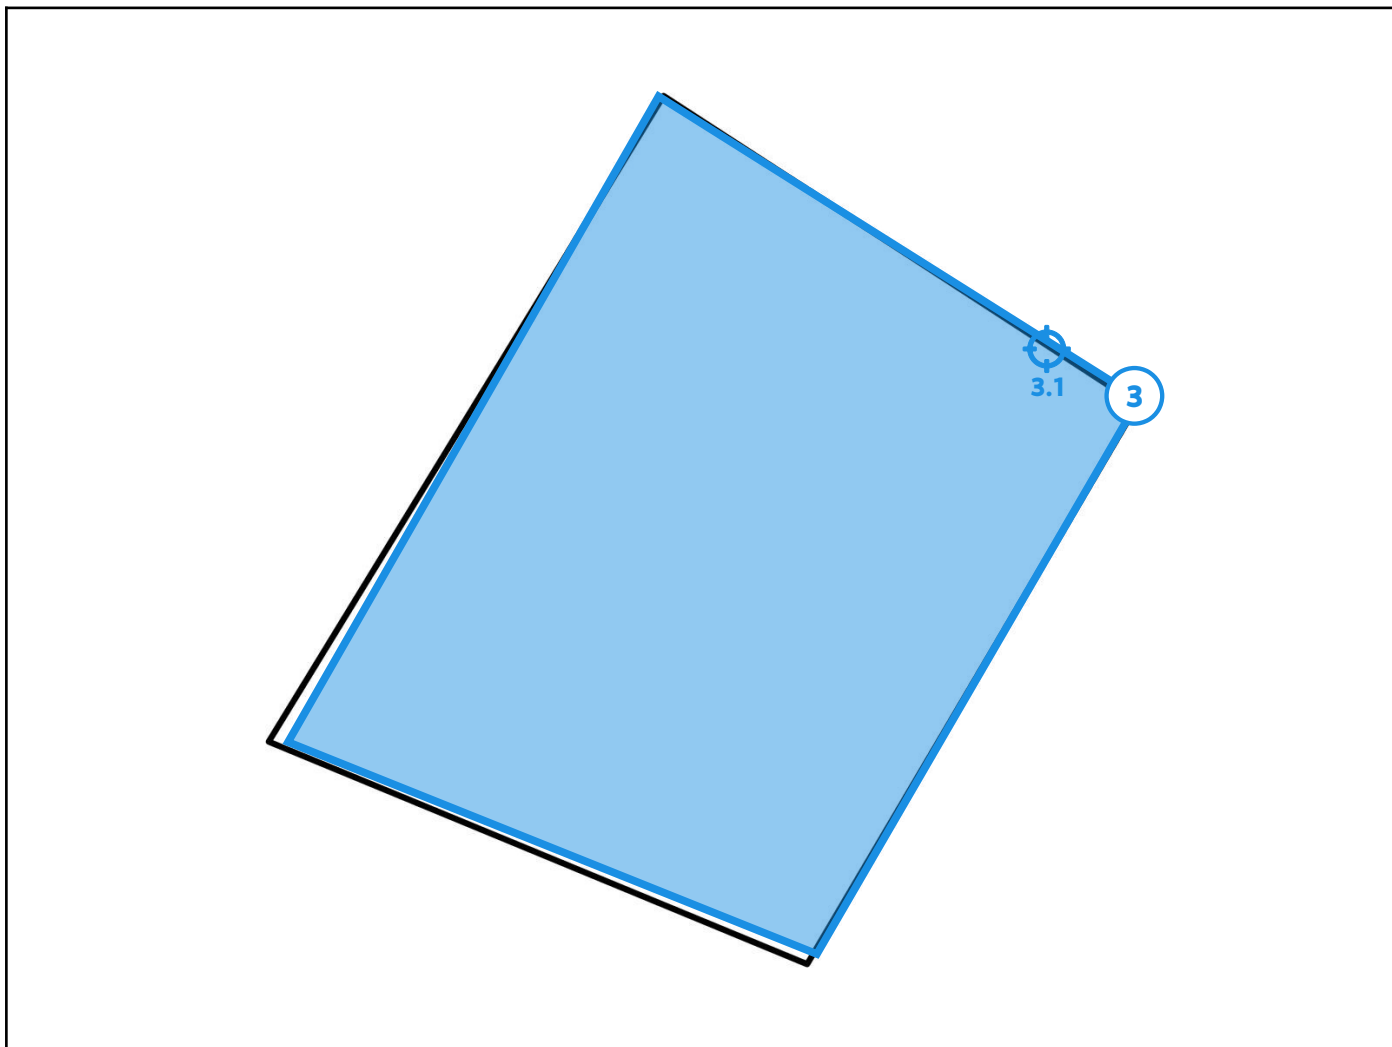
Plan 2.1: tuinhuis

Beschrijving	Type	Actie
3. Dakbekleding	Geen asbest	-
3.1 Code: ID4	Puntmonster	-

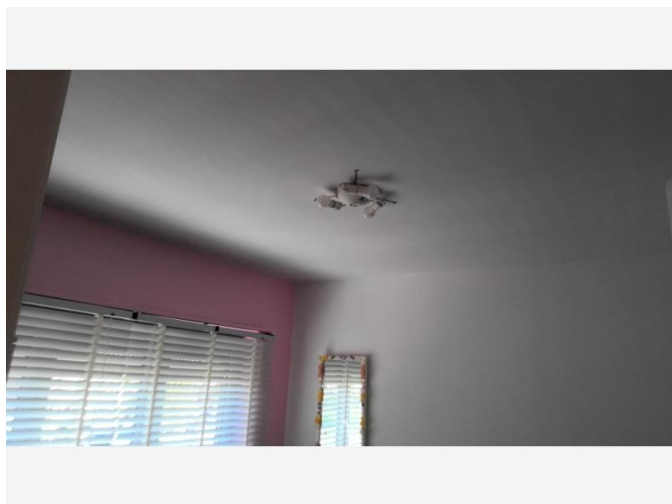
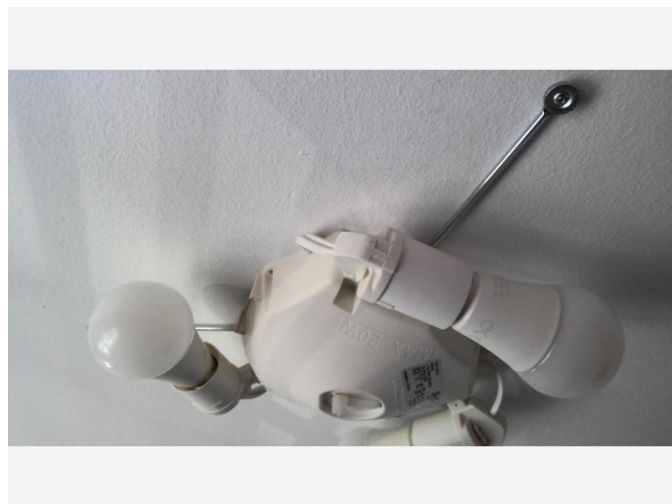
Fiche 1: pleisterwerk plafond

Geen asbest

Beschrijving	pleisterwerk plafond
Omgeving	Binnen
Primaire drager	Plafond
Bindmiddel van materiaal	Gips - kalk

Gebondenheid op basis van bindmiddel	Niet-hechtgebonden
Hoeveelheid (oppervlakte - dikte - aantal)	<ul style="list-style-type: none"> • 45,00 m² - 0,30 cm - 1 stuk
Totaal volume	0,135 m ³
Identificatiemethode	Vaststelling met monstername
Destructieve handeling voor identificatie	Nee
Opmerking	Geen staalname op gelijkvloers mogelijk. Plafond is hier volledig afgewerkt met gipskarton. Het pleisterwerk is hier mogelijks nog aanwezig. In bijlage staat een foto met een onafgewerkte ruimte. Hier is het gipskarton goed zichtbaar.

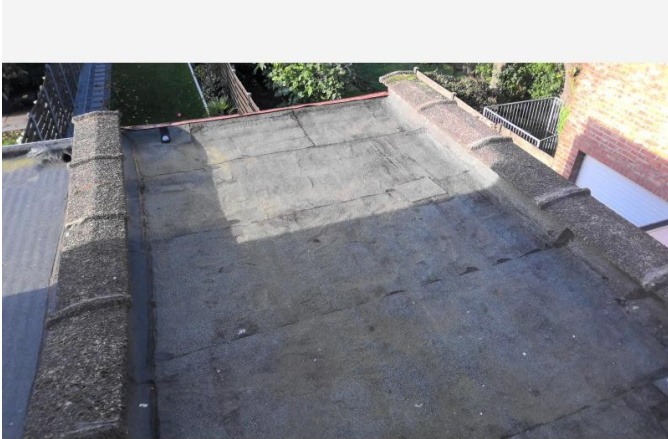
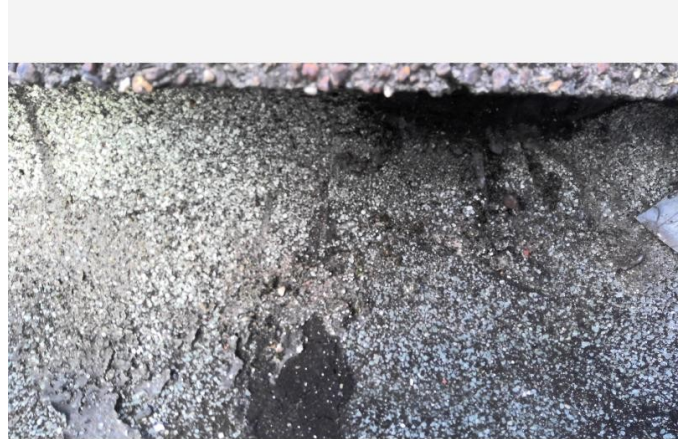
Fiche 2: Roofing

Geen asbest

Beschrijving	Roofing
Omgeving	Buiten
Primaire drager	Plat dak
Bindmiddel van materiaal	Bitumen (roofing, teer, asfalt)

Gebondenheid op basis van bindmiddel	Hecht
Hoeveelheid (oppervlakte - aantal)	• 56,00 m ² - 1 stuk
Totale oppervlakte	56,00 m ²
Identificatiemethode	Vaststelling met monstername
Destructieve handeling voor identificatie	Nee

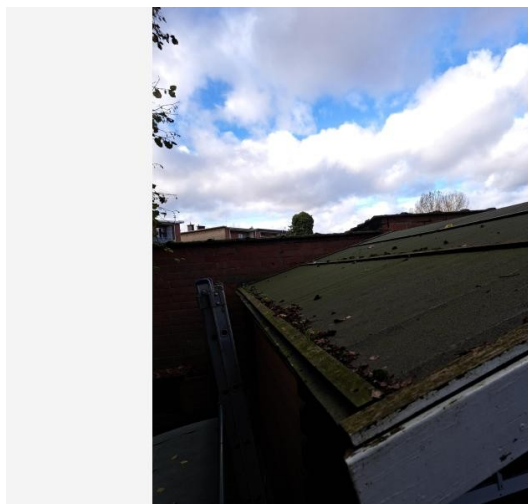
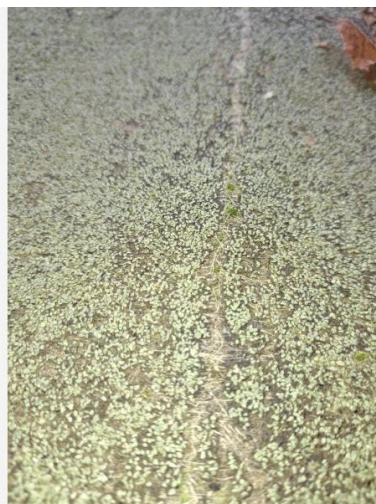
Geen asbest

Beschrijving	Dakbekleding
Omgeving	Buiten
Primaire drager	Schuin dak
Bindmiddel van materiaal	Bitumen (roofing, teer, asfalt)

Gebondenheid op basis van bindmiddel	Hecht
Hoeveelheid (oppervlakte - aantal)	• 20,00 m ² - 1 stuk
Totale oppervlakte	20,00 m ²
Identificatiemethode	Vaststelling met monstername
Destructieve handeling voor identificatie	Nee

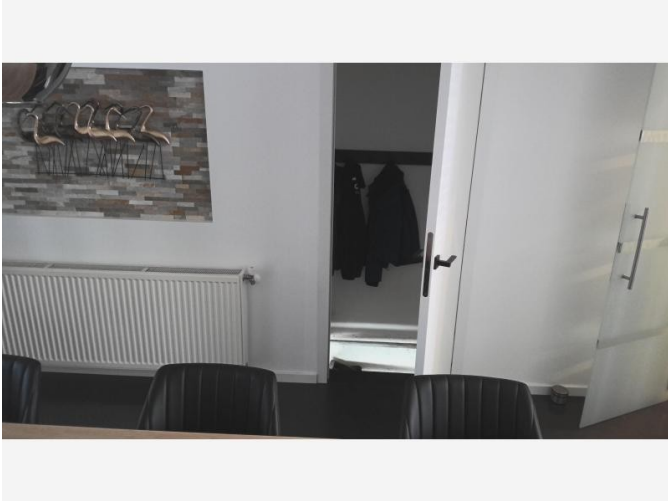
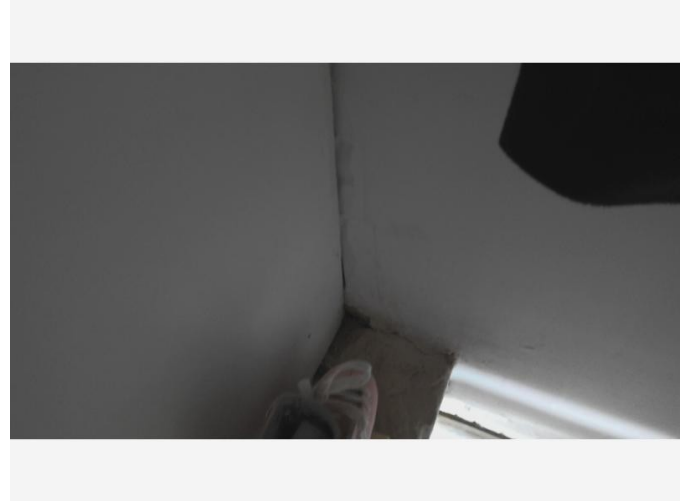
Fiche 4: pleisterwerk muur

Geen asbest

Beschrijving	pleisterwerk muur
Omgeving	Binnen
Primaire drager	Binnenwand

Bindmiddel van materiaal	Gips - kalk
Gebondenheid op basis van bindmiddel	Niet-hechtgebonden
Hoeveelheid (oppervlakte - dikte - aantal)	• 214,00 m ² - 0,30 cm - 1 stuk
Totaal volume	0,642 m ³
Identificatiemethode	Vaststelling met monstername
Destructieve handeling voor identificatie	Nee
Opmerking	In het woongedeelte is er pleisterwerk bovenop het oude pleisterwerk gedaan. Ook is er in de living veel afgewerkt met gipskarton. Het pleisterwerk is hieronder mogelijks nog aanwezig. Staalname is genomen aan de ingang van de kelder. Hier was volledig het oude pleisterwerk aanwezig.
