Asbestinventarisatetest

Sint-Jan Vianneystraat 2/Verd 1, 2610 Antwerpen

Attestnummer : **20260526-000262.000**

Uitgegeven op : **26.05.2026**

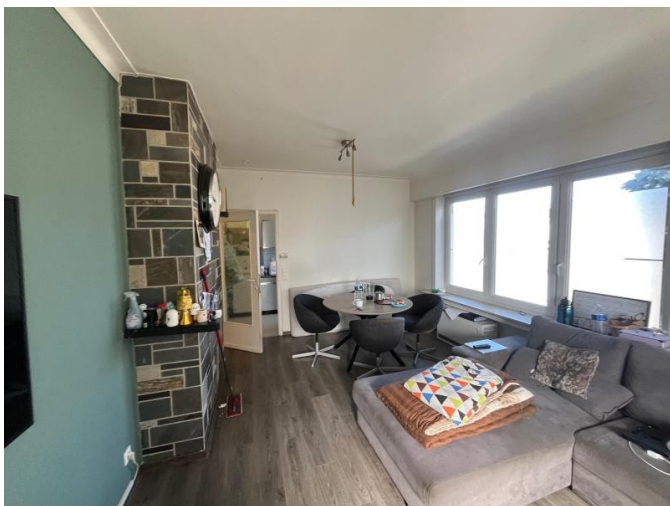
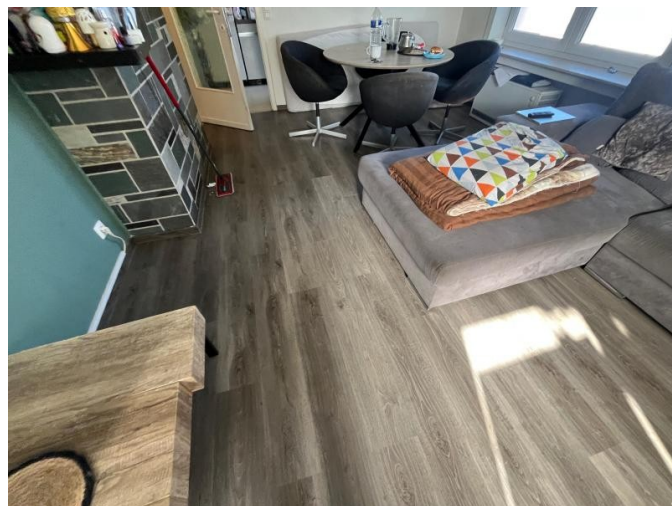
Informatie over een niet-asbestverdacht materiaal

De aanwezige vloerbedekking is niet asbestverdacht. De onderliggende laag was echter niet inspecteerbaar zonder destructie tijdens de inspectie. Mogelijk is de onderliggende laag asbestverdacht.

Basis voor advies	De asbestdeskundige beoordeelt het materiaal als niet-asbestverdacht.
Primaire drager	Vloer

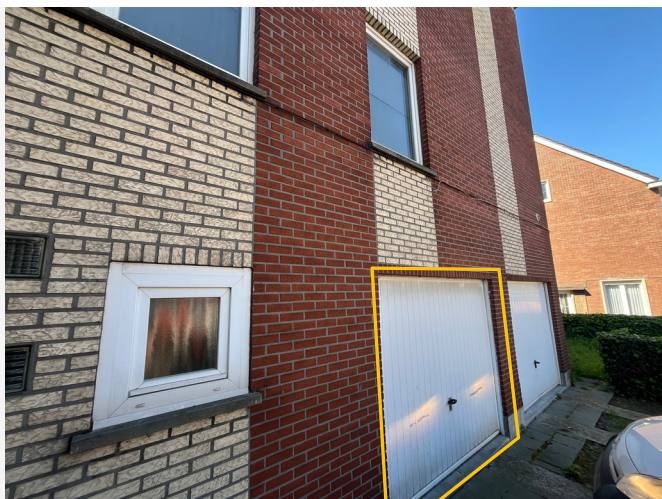
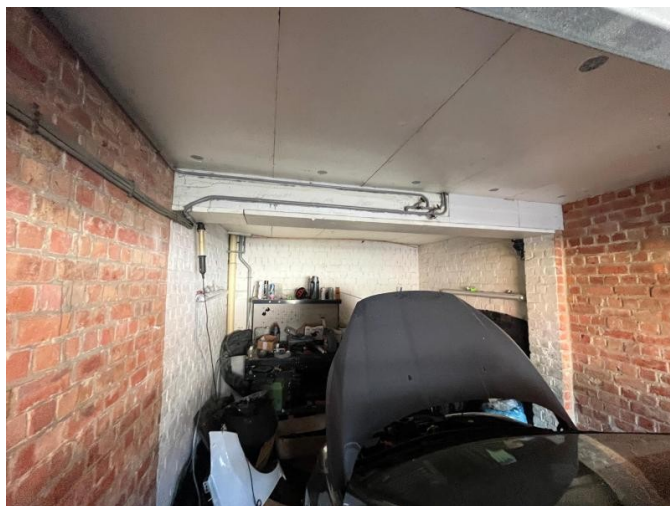
Informatie over een niet-asbestverdacht materiaal

Basis voor advies	De asbestdeskundige beoordeelt het materiaal als niet-asbestverdacht.
-------------------	---

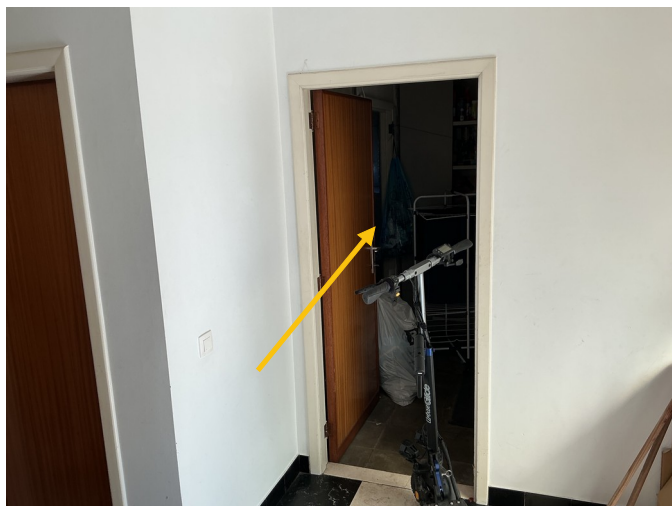
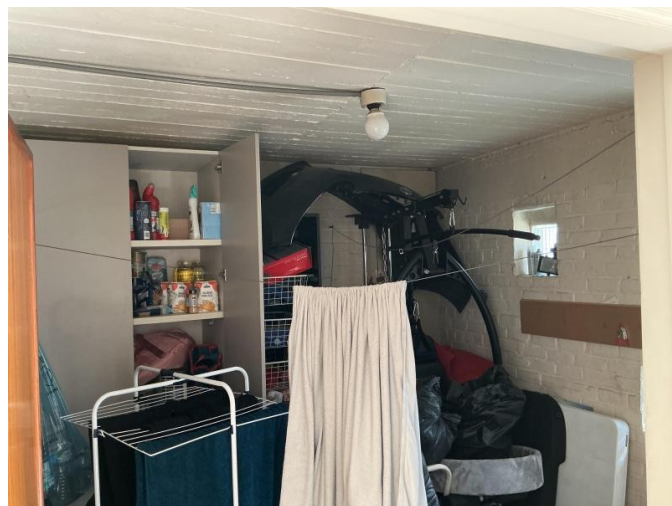
Informatie over een niet-asbestverdacht materiaal

Basis voor advies	De asbestdeskundige beoordeelt het materiaal als niet-asbestverdacht.
--------------------------	---

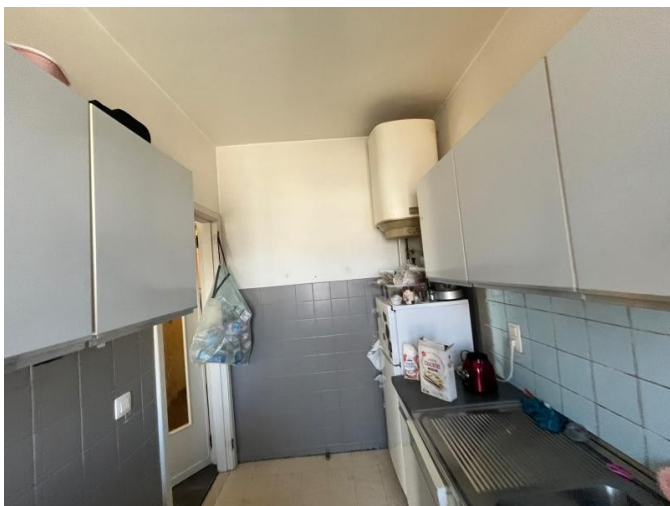
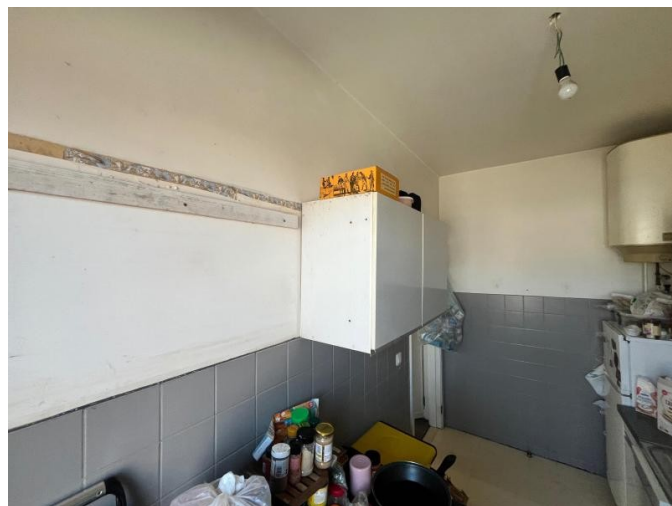
Informatie over een materiaal dat de asbestdeskundige niet kan waarnemen of vaststellen

Op moment van de inspectie kon niet worden nagegaan of de tegelijk achter de muurtegels/plinten asbestverdacht is. Bij renovatie of verwijdering van de tegels dient het materiaal te worden geanalyseerd voor de werken van start gaan.

Basis voor advies	Beoordeling op basis van expertise, zonder een vaststelling door de asbestdeskundige.
Primaire drager	Binnenwand
(Asbest)materiaal	In-situ afwerkingslagen - Lijm laag

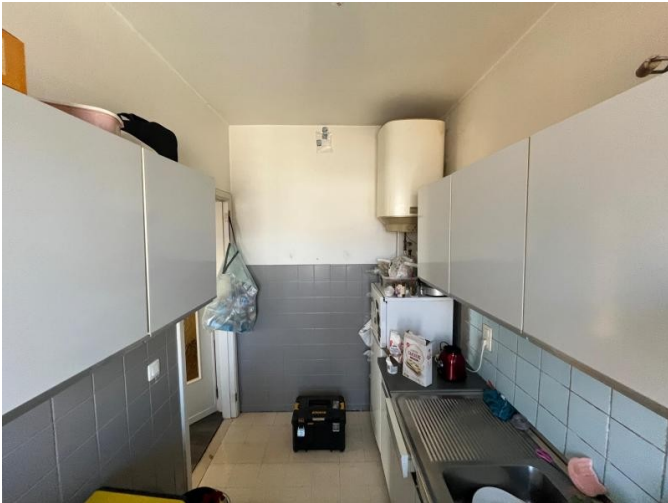
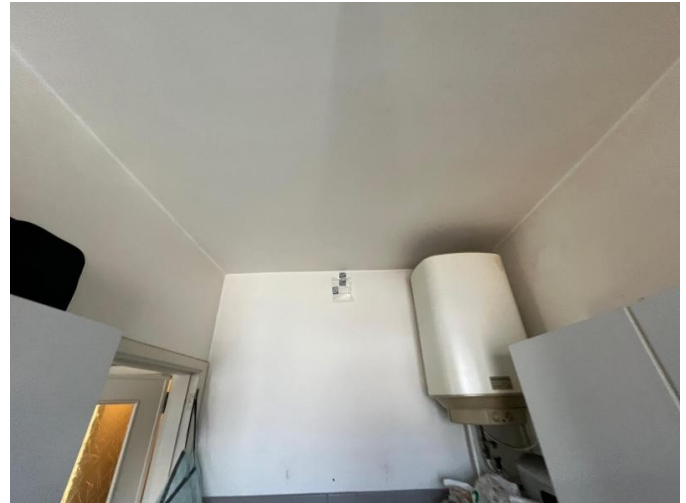
Fiche 5: Pleisterwerk plafonds

Conclusie

Geen asbest

#	Type	Referentie	Resultaat
5.1	Mengmonster	M02	Geen asbest

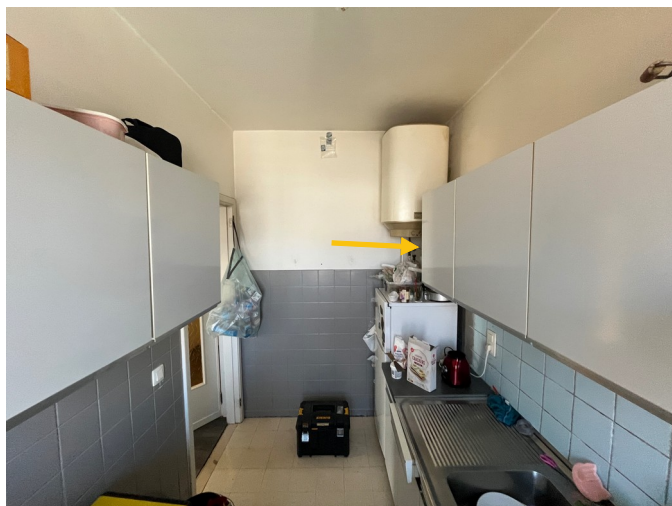
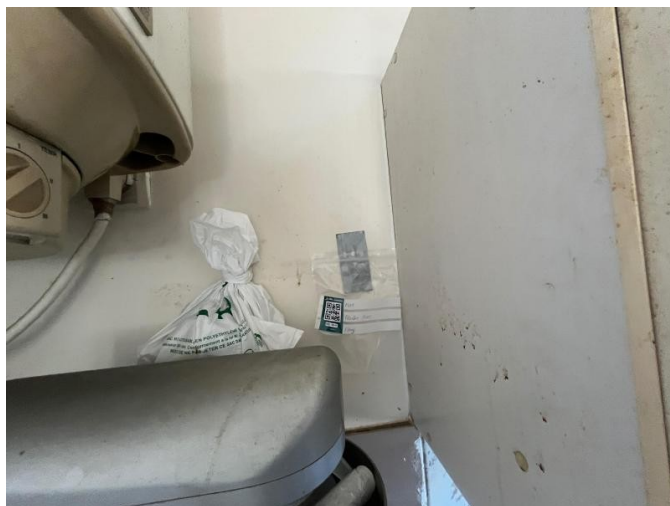
Fiche 6: Pleisterwerk wanden

Conclusie

Geen asbest

#	Type	Referentie	Resultaat
6.1	Mengmonster	M01	Geen asbest

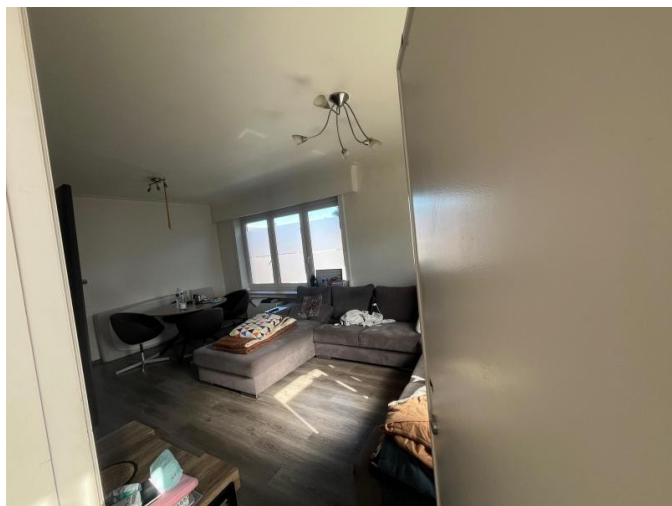
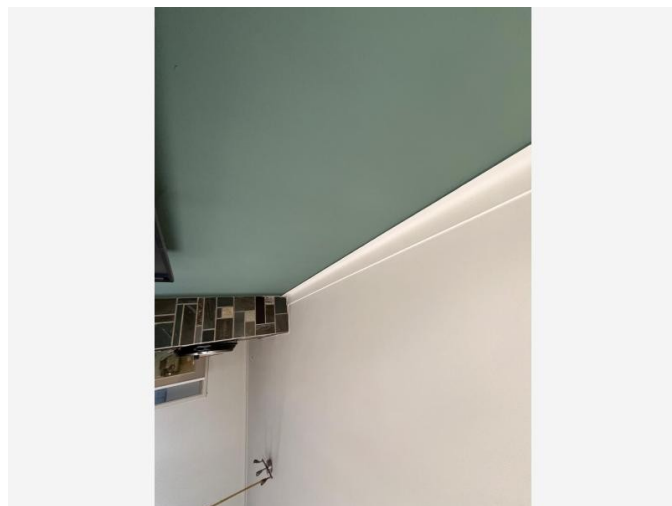
Fiche 7: Pleisterwerk sierlijst living

Conclusie

Geen asbest

#	Type	Referentie	Resultaat
7.1	Mengmonster	M03	Geen asbest

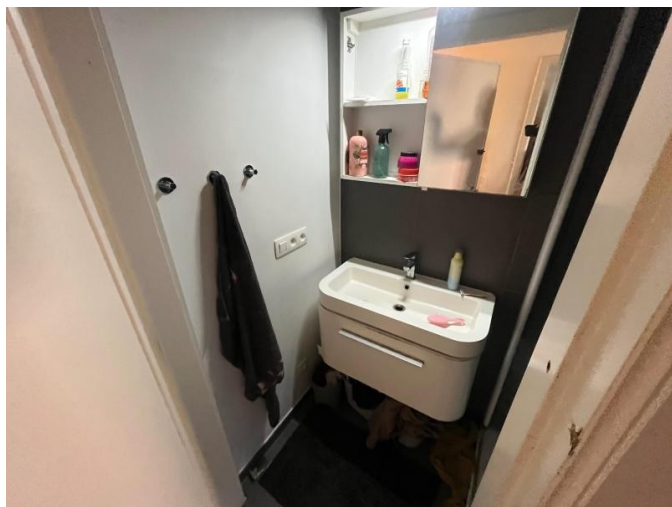
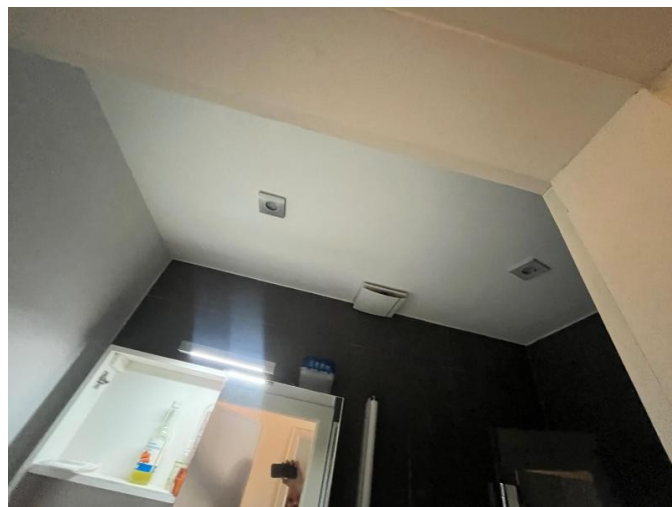
Beschrijving	Notitie	Terug te vinden op plannen
Fiche 8: Plafondafwerking in gipskarton/hout/pvc	Het plafond bestaat uit niet-asbestverdachte gipskartonplaten/hout-/pvc platen . Zonder destructie is het niet mogelijk om na te gaan of er asbestverdachte materialen aanwezig zijn achter de gipskartonplaten/hout-/pvc platen.	Plan 1.2: Appartement +1
Fiche 9: Afdichtingsmateriaal (mastiek,kit,...) aan schrijnwerk - Niet verdacht	Het aanwezig afkittingsmateriaal is niet asbest-verdacht.	Plan 1.1: Appartement +1
