# Asbestinventarisatetest

Sint-Jan Vianneystraat 2, 2610 Antwerpen  
Gemeenschappelijke delen

Attestnummer : 20260526-000272.000

Uitgegeven op : 26.05.2026

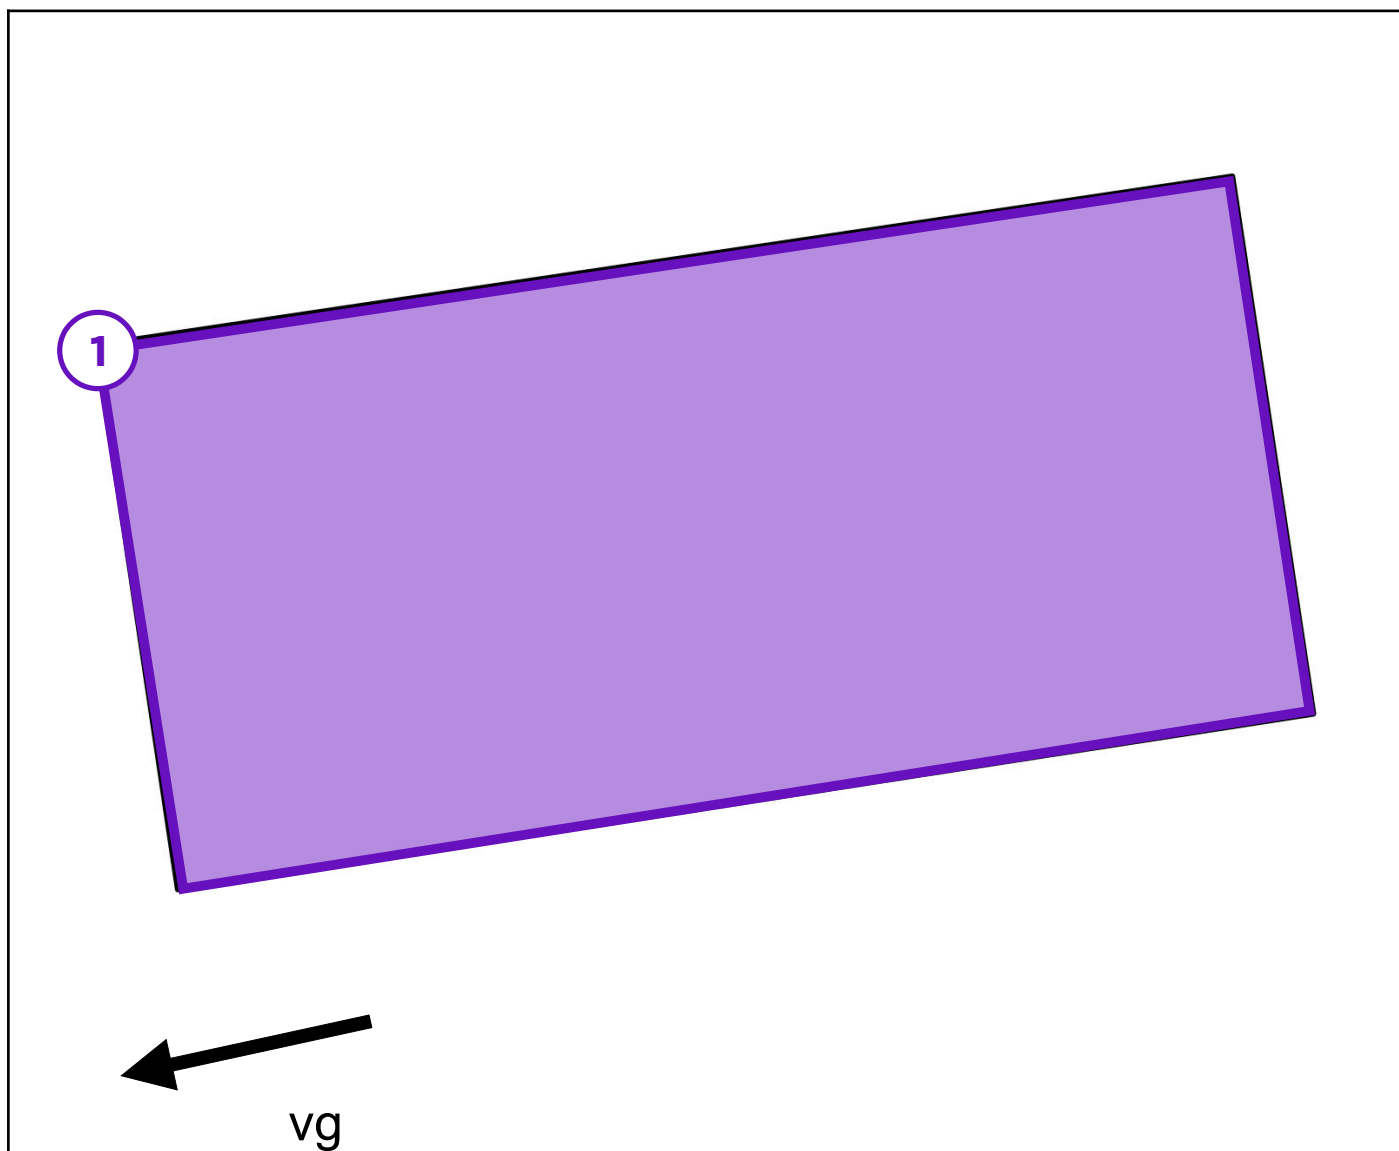
## Plan 1.7: Dakbedekking

Beschrijving	Type	Actie
1. Dakbedekking (>3,50m)	Beperking	-

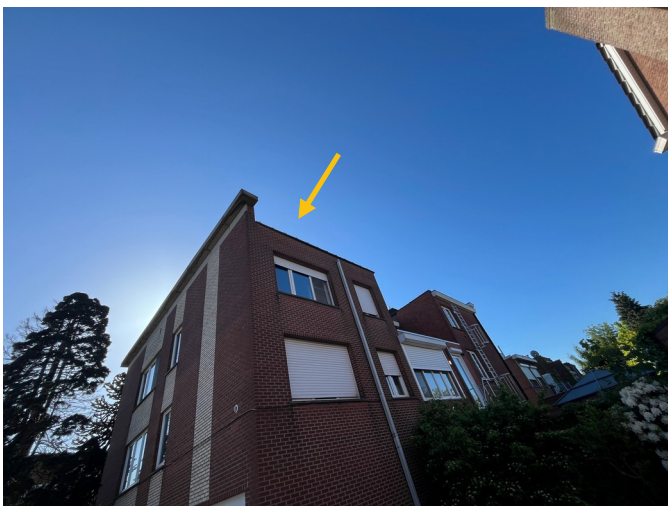
Situeringfoto

**Reden:** Het te onderzoeken materiaal situeert zich hoger dan 3,50 m te rekenen vanaf een veilige ondergrond

**Uitleg van de asbestdeskundige:** Aangezien de dakbedekking zich bevindt op een hoogte hoger dan 3,5 m (vanaf een veilige ondergrond) kon deze niet worden gecontroleerd tijdens de inspectie. Dit betreft een beperking van middellange termijn. Wanneer de dakbedekking toegankelijk wordt gemaakt dit deze nader te worden geïnspecteerd op asbesthoudend.

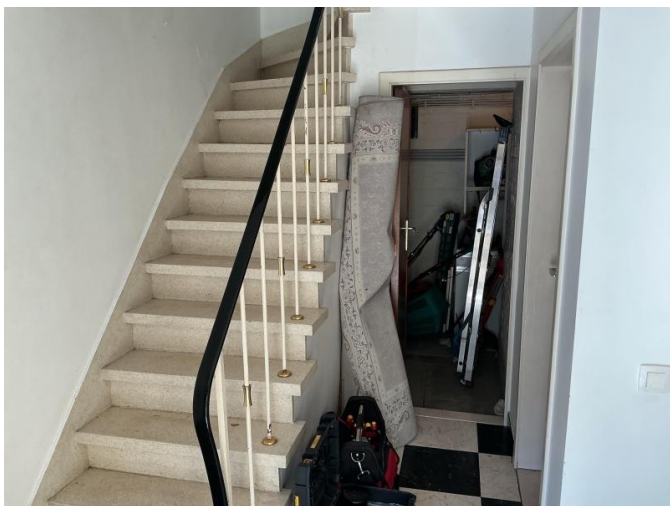
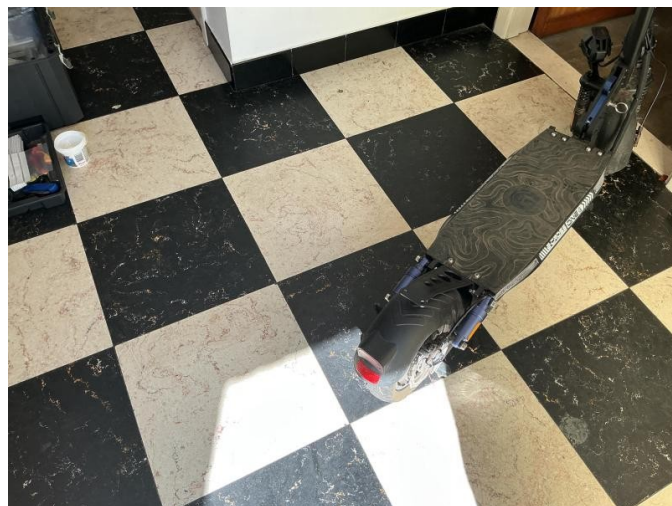
De aanwezige vloerbedekking is niet asbestverdacht. De onderliggende laag was echter niet inspecteerbaar zonder destructie tijdens de inspectie. Mogelijk is de onderliggende laag asbestverdacht.

Basis voor advies	De asbestdeskundige beoordeelt het materiaal als niet-asbestverdacht.
Primaire drager	Vloer

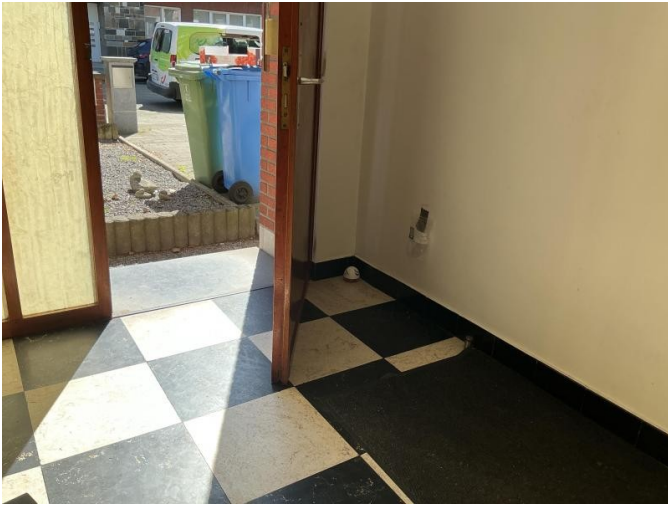
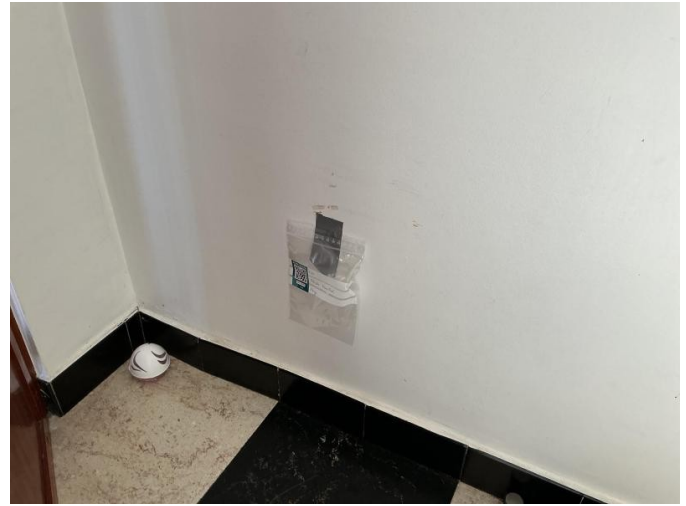
## Fiche 3: Pleisterwerk Traphal

### Conclusie

Geen asbest

#	Type	Referentie	Resultaat
3.1	Mengmonster	M01	Geen asbest

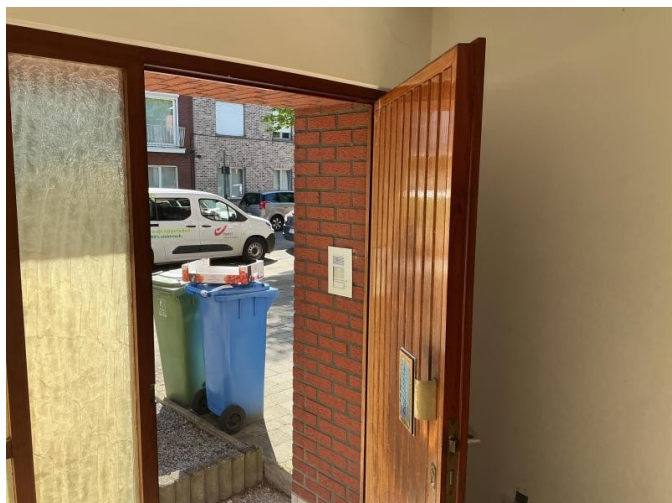
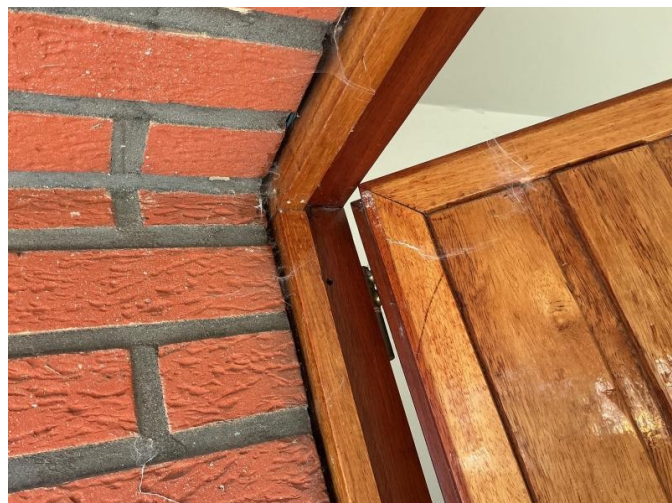
### Fiche 4: Afkittingsmateriaal (mastiek,kit,...) aan schrijnwerk - Niet aanwezig

Beschrijving	Notitie	Terug te vinden op plannen
Fiche 4: Afkittingsmateriaal (mastiek,kit,...) aan schrijnwerk - Niet aanwezig	Geen afkittingsmateriaal aanwezig.	Plan 1.1: Gelijkvloers
