Asbestinventarisatetest

Sint-Jan Vianneystraat 2/Verd 2, 2610 Antwerpen

Attestnummer : 20260526-000269.000

Uitgegeven op : 26.05.2026

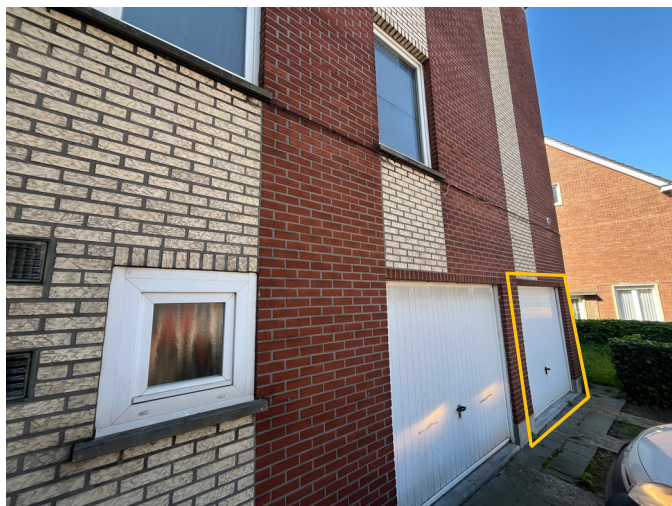
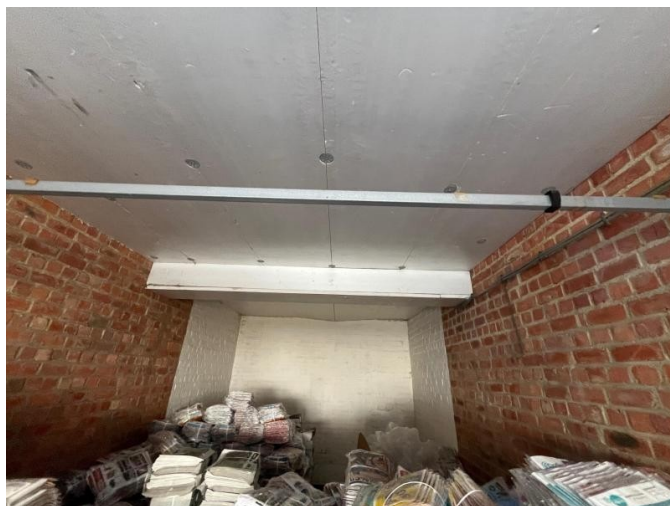
Informatie over een niet-asbestverdacht materiaal

Basis voor advies	De asbestdeskundige beoordeelt het materiaal als niet-asbestverdacht.
-------------------	---

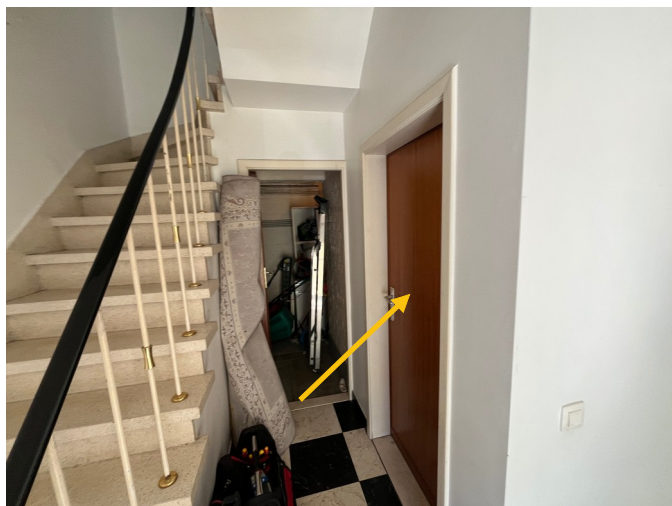
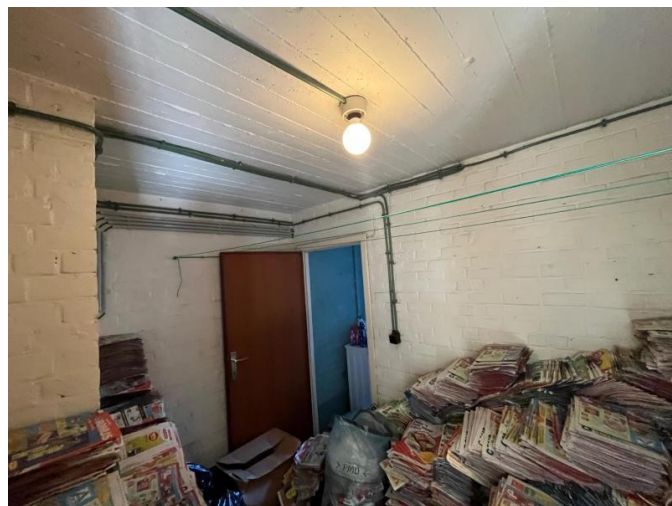
Informatie over een niet-asbestverdacht materiaal

Basis voor advies	De asbestdeskundige beoordeelt het materiaal als niet-asbestverdacht.
--------------------------	---

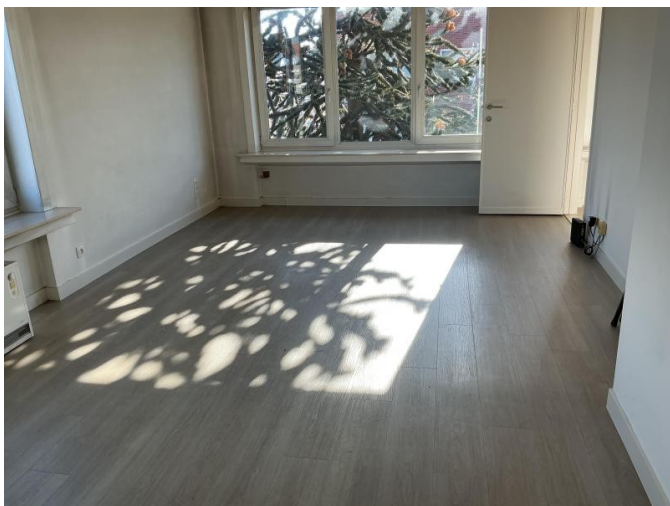
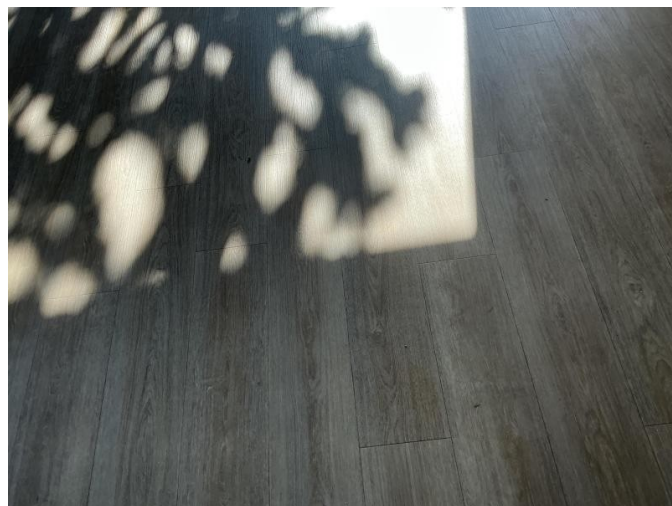
Informatie over een niet-asbestverdacht materiaal

De aanwezige vloerbedekking is niet asbestverdacht. De onderliggende laag was echter niet inspecteerbaar zonder destructie tijdens de inspectie. Mogelijk is de onderliggende laag asbestverdacht.

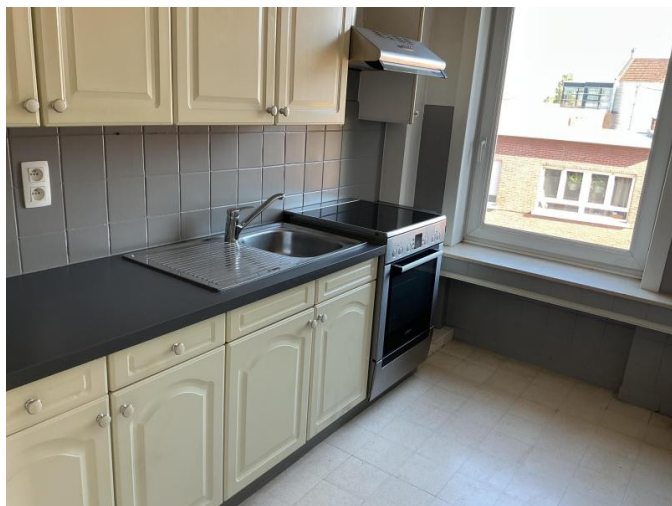
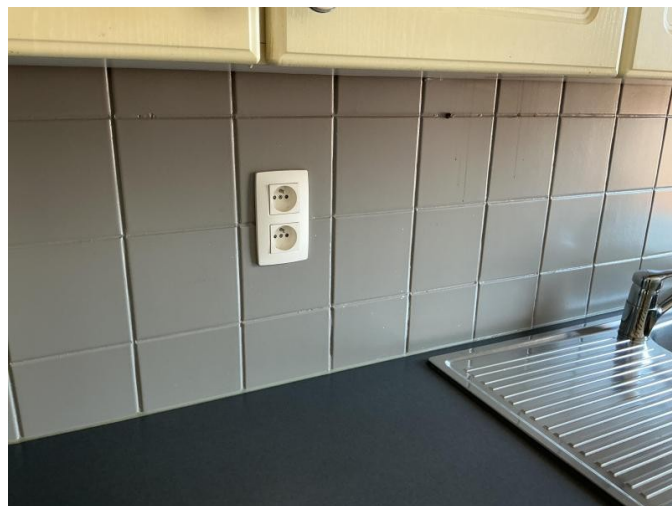
Informatie over een materiaal dat de asbestdeskundige niet kan waarnemen of vaststellen

Op moment van de inspectie kon niet worden nagegaan of de tegellijm achter de muurtegels/plinten asbestverdacht is. Bij renovatie of verwijdering van de tegels dient het materiaal te worden geanalyseerd voor de werken van start gaan.

Basis voor advies	Beoordeling op basis van expertise, zonder een vaststelling door de asbestdeskundige.
Primaire drager	Binnenwand
(Asbest)materiaal	In-situ afwerkingslagen - Lijm laag

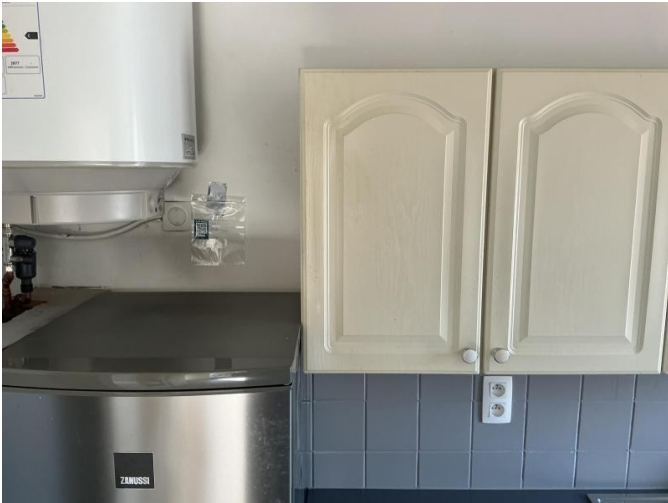
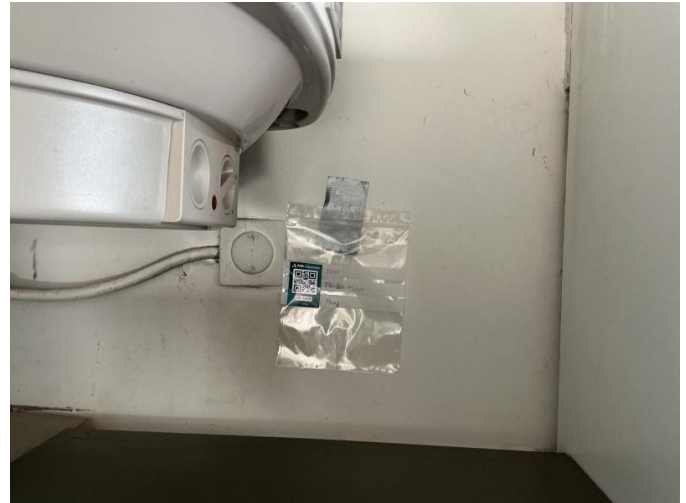
Fiche 5: Pleisterwerk wanden

Geen asbest

#	Type	Referentie	Resultaat
5.1	Mengmonster	M01	Geen asbest

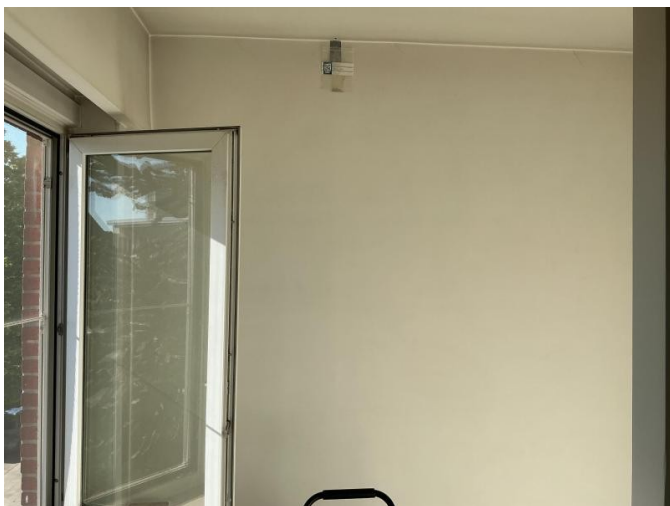
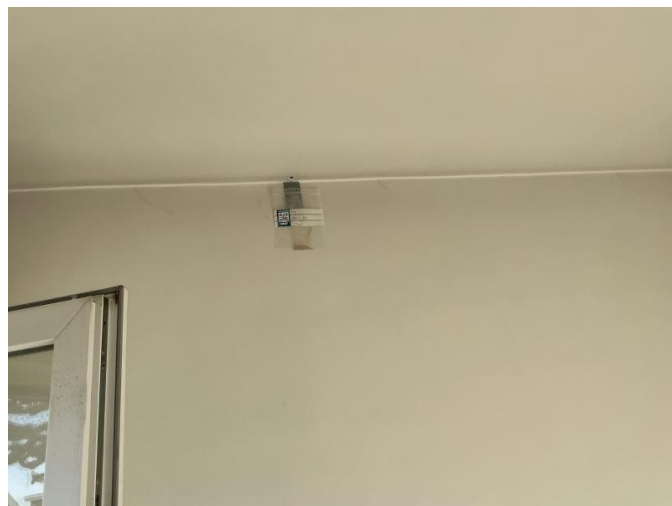
Fiche 6: Pleisterwerk plafonds

Geen asbest

#	Type	Referentie	Resultaat
6.1	Mengmonster	M02	Geen asbest

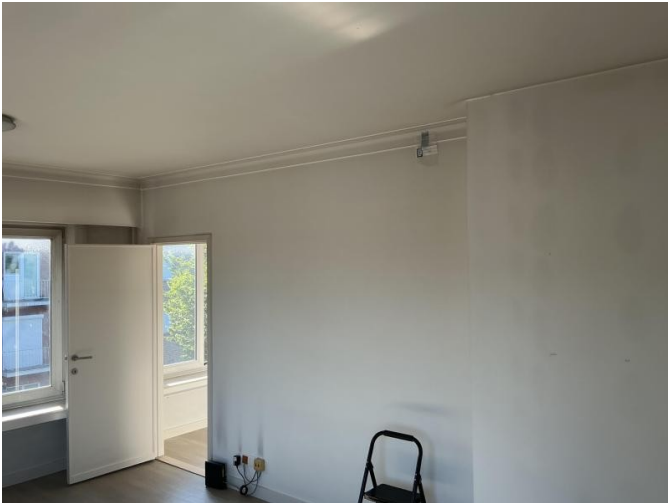
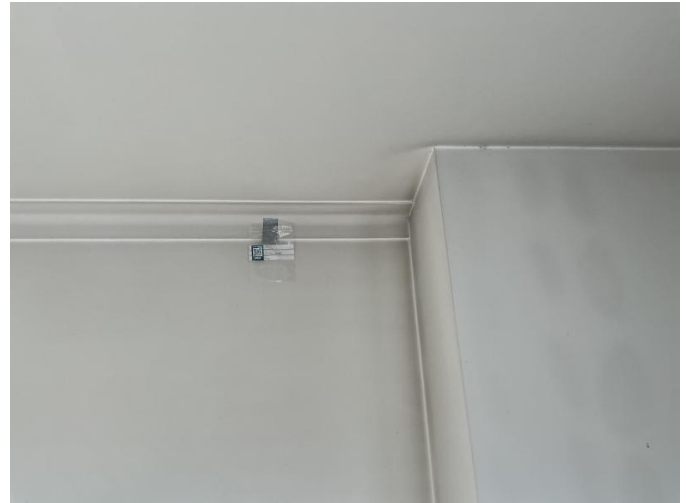
Fiche 7: Pleisterwerk sierlijst living

Geen asbest

#	Type	Referentie	Resultaat
7.1	Mengmonster	M03	Geen asbest
