# Asbestinventarisatetest

Weerstandlaan 2/404, 2660 Antwerpen

Attestnummer : **20260722-000187.000**

**Asbestveilig** (maar mogelijk niet asbestvrij)

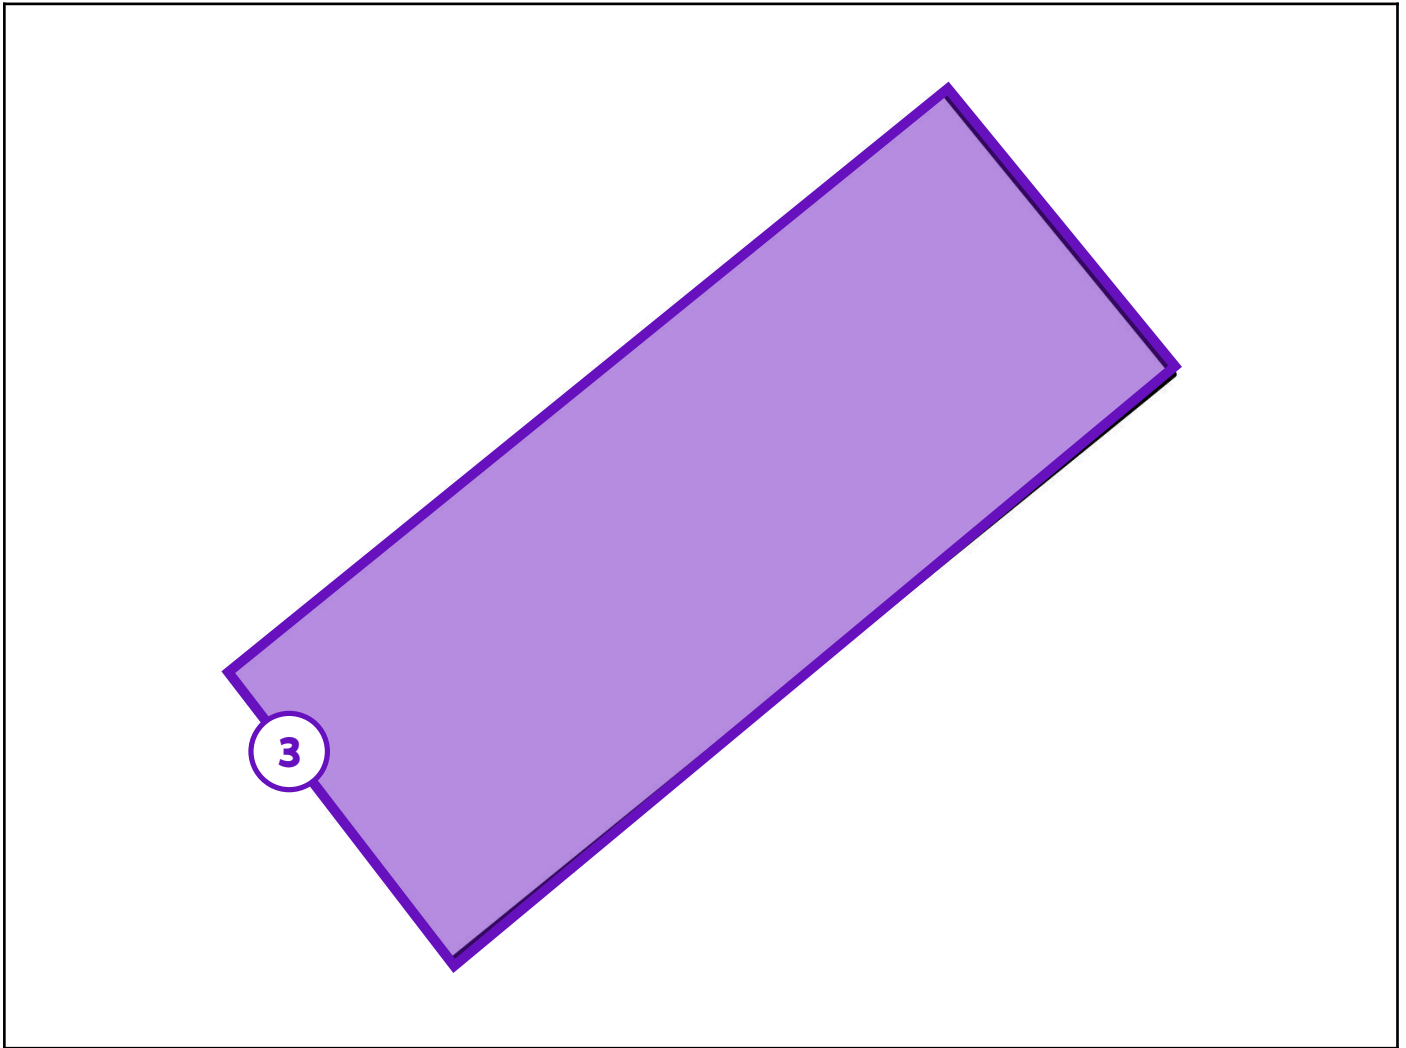
## Plan 1.7: Hoofdgebouw plan dak

| Beschrijving | Type | Actie |
|---|---|---|
| 3. Dakbedekking (>3,50m) | Beperking | - |

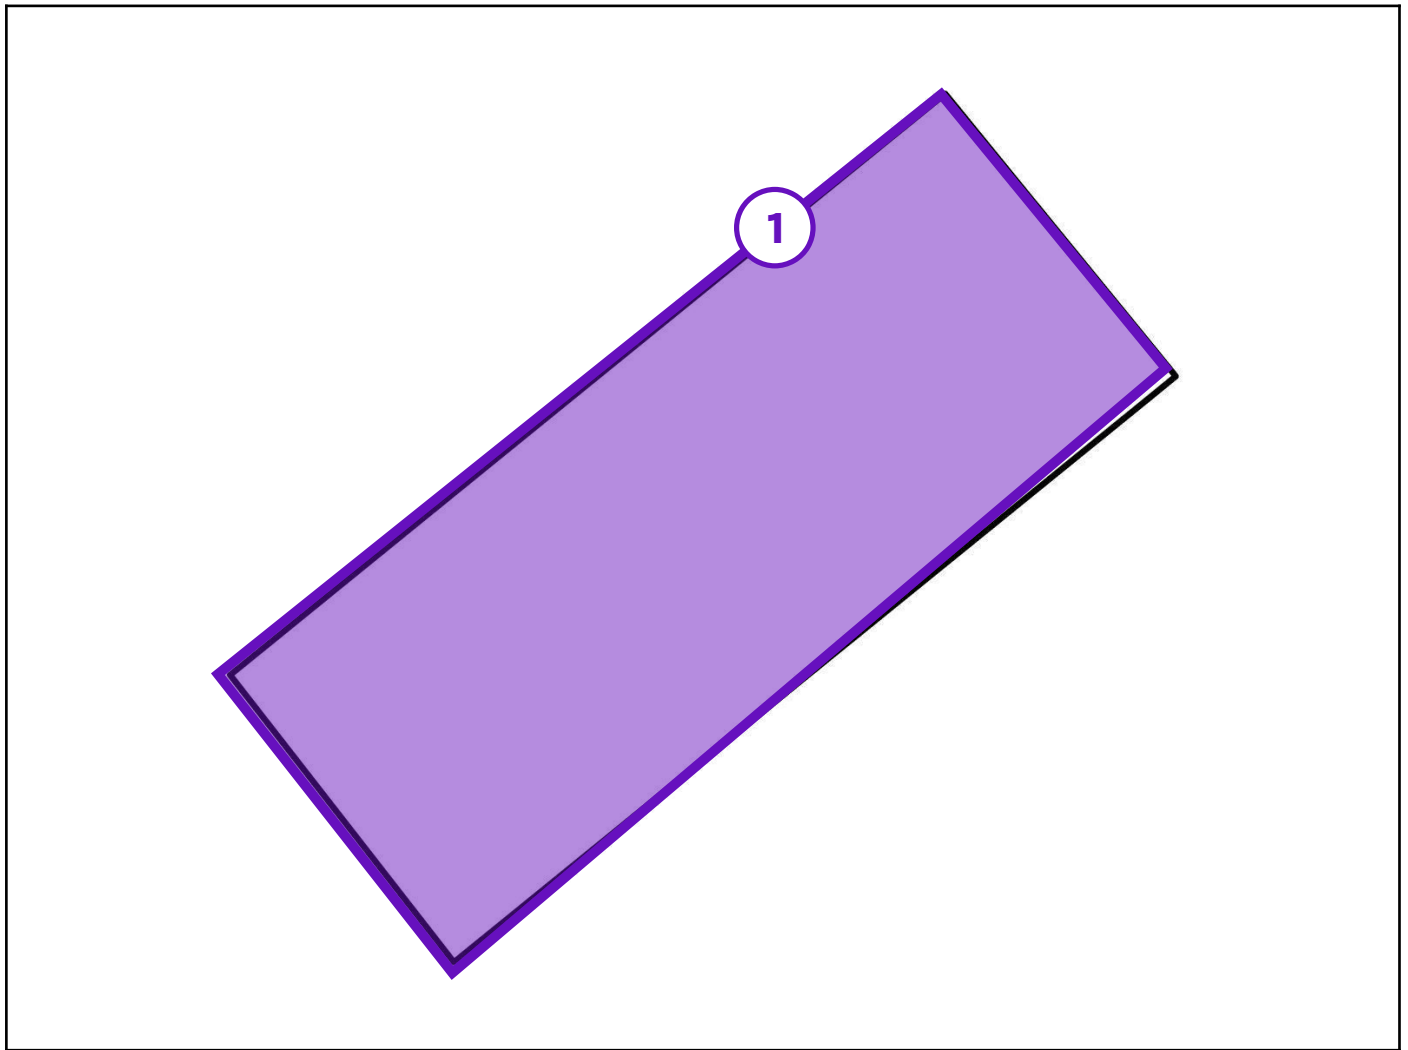
## Plan 1.8: Hoofdgebouw plan onderdak

| Beschrijving | Type | Actie |
|---|---|---|
| 1. Onderdak | Beperking | - |

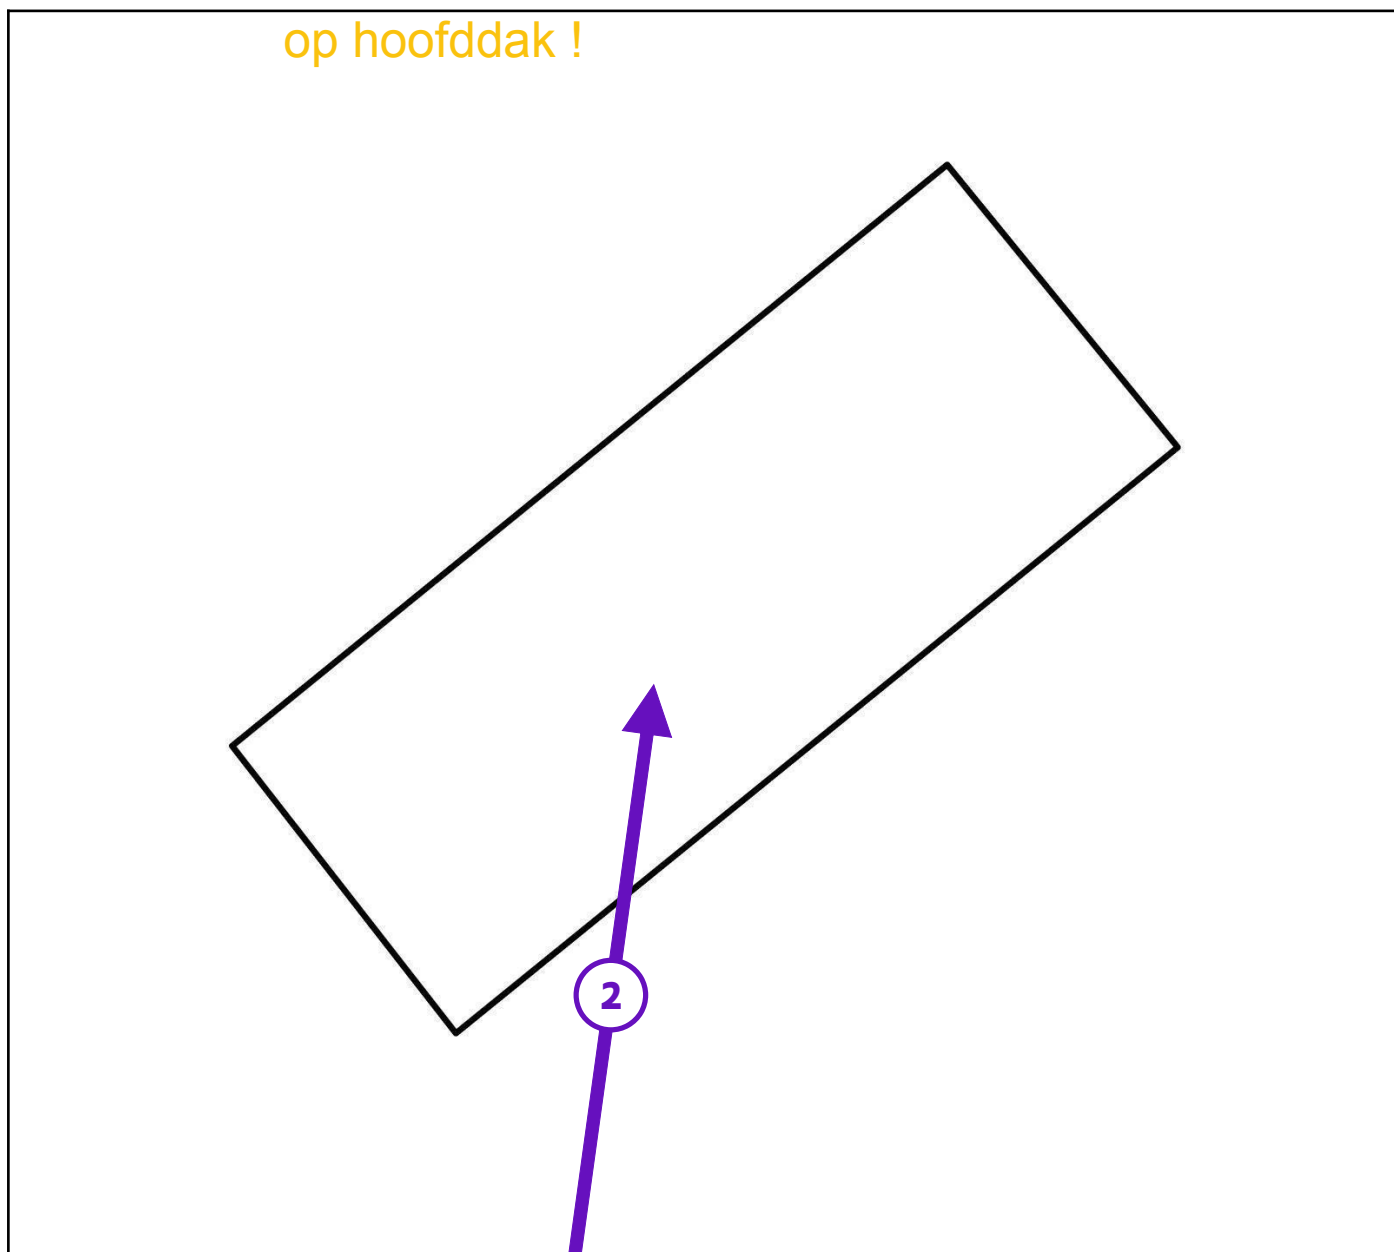
## Plan 1.9: Hoofdgebouw plan rookgaskanaal

| Beschrijving | Type | Actie |
|---|---|---|
| 2. Rookgaskanaal! | Beperking | - |

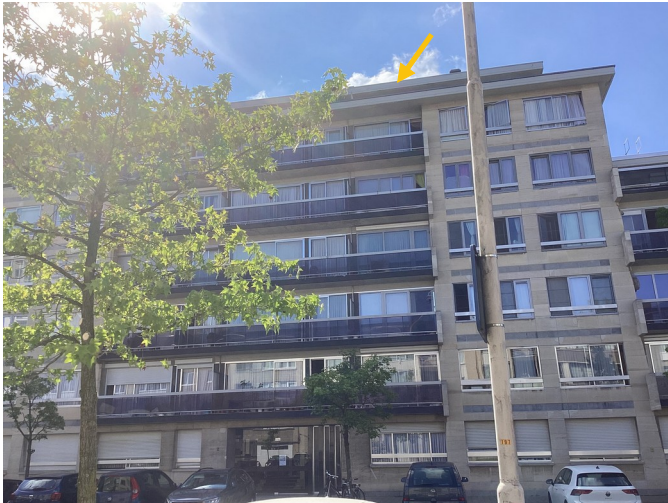
Situeringsfoto

### Tijdelijke beperking

**Reden:** Het te onderzoeken materiaal situeert zich hoger dan 3,50 m te rekenen vanaf een veilige ondergrond

**Uitleg van de asbestdeskundige:** Aangezien het onderdak niet zichtbaar is langs de binnenkant van het dak wegens dat dit afgewerkt is, en vanuit de zolder(raam) niet vaststelbaar is welk onderdak er aanwezig is en er ook de beperking is van de hoogte wordt hier een beperkingsfiche van middellange termijn opgemaakt. Deze verplicht te beschrijven ruimte of materiaal is niet waarneembaar waardoor er op dit ogenblik in de databank geen adviesfiche voor kan opgesteld worden. Bij het beperkingstype duidt die middellange termijn aan.

| (Asbest)materiaal | Dak- en gevelbekleding - Plaat |
| Karakterisatie | Asbest (verdacht) |

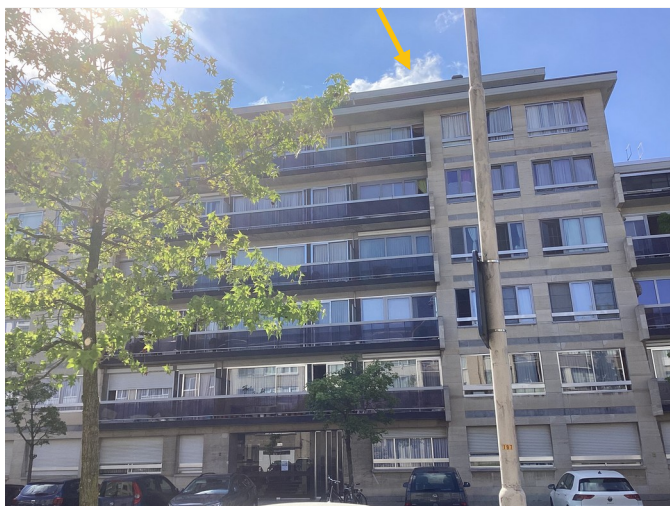
Situeringsfoto

#### Permanente beperking

**Reden:** Het te onderzoeken materiaal situeert zich hoger dan 3,50 m te rekenen vanaf een veilige ondergrond

**Uitleg van de asbestdeskundige:** Tijdens de keuring was helt niet mogelijk te inspecteren! Konden niet op het dak gaan kijken !

| (Asbest)materiaal | Buis, koker, leiding, pijp, doorvoer |
| Karakterisatie | Asbest (verdacht) |

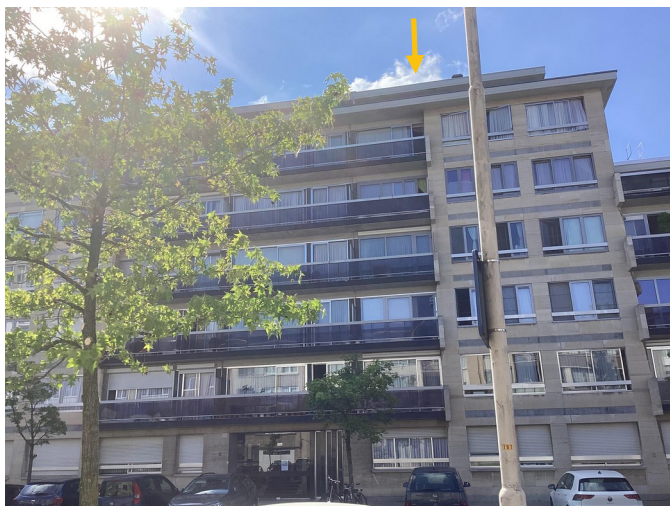
Situeringsfoto

### Tijdelijke beperking

**Reden:** Het te onderzoeken materiaal situeert zich hoger dan 3,50 m te rekenen vanaf een veilige ondergrond

**Uitleg van de asbestdeskundige:** Aangezien de dakbedekking zich bevindt op een hoogte hoger dan 3,5 m (vanaf een veilige ondergrond) kon deze niet worden gecontroleerd tijdens de inspectie. Dit betreft een beperking van middellange termijn. Wanneer de dakbedekking toegankelijk wordt gemaakt dit deze nader te worden geïnspecteerd op asbesthoudend.

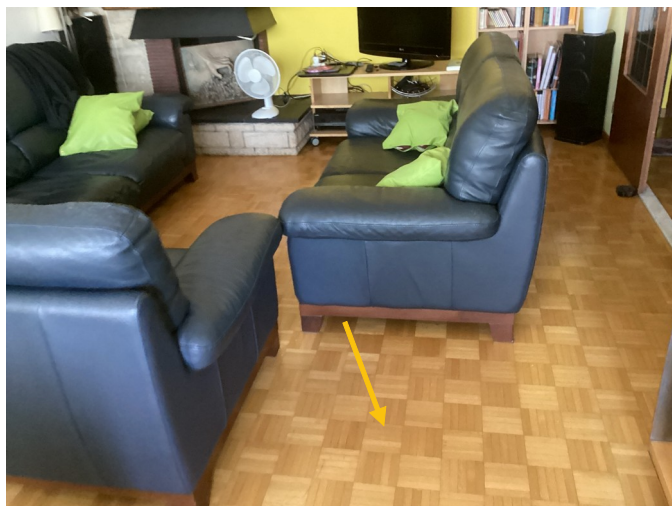
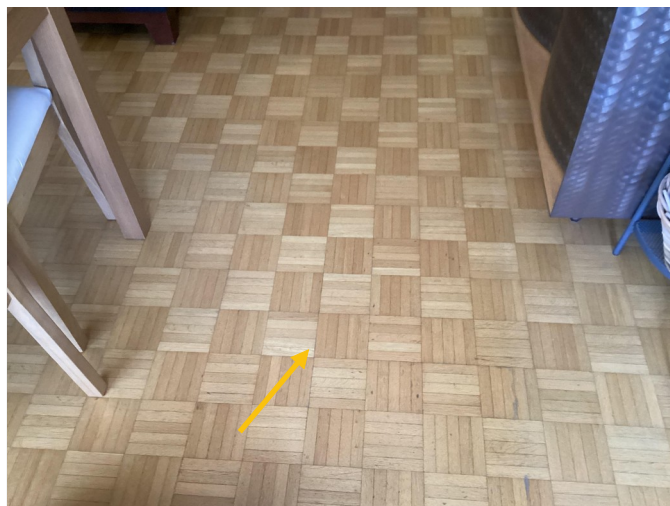
### Informatie over een niet-asbestverdacht materiaal

| Basis voor advies | De asbestdeskundige beoordeelt het materiaal als niet-asbestverdacht. |

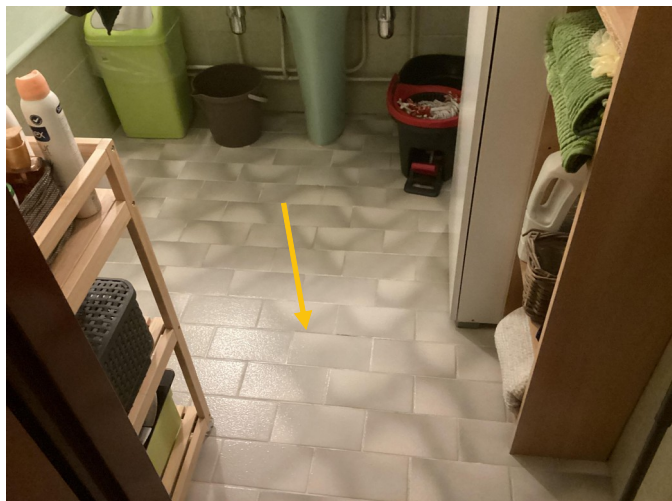
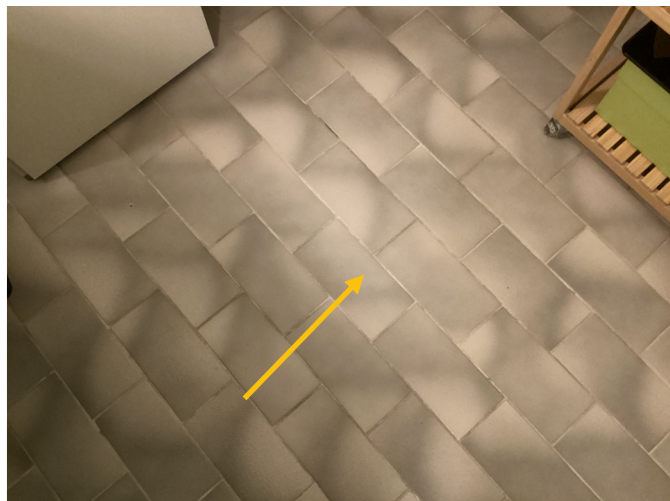
## Fiche 5: Tegellijm onder vloertegels en achter plinttegels

### Informatie over een materiaal dat de asbestdeskundige niet kan waarnemen of vaststellen

| Basis voor advies | Beoordeling op basis van expertise met een vaststelling door de asbestdeskundige. |

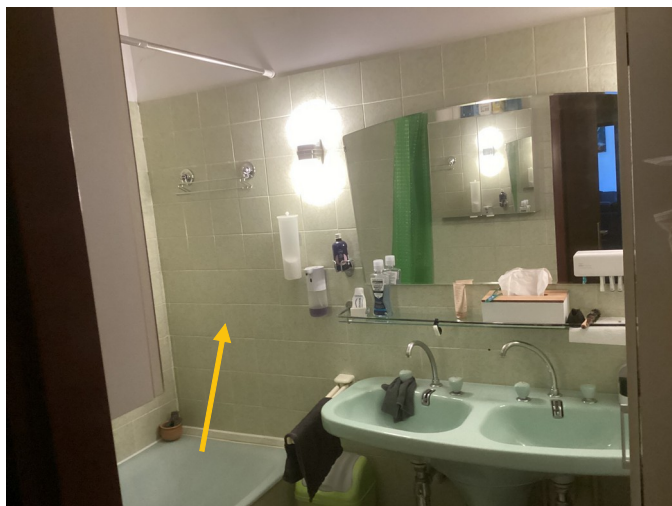
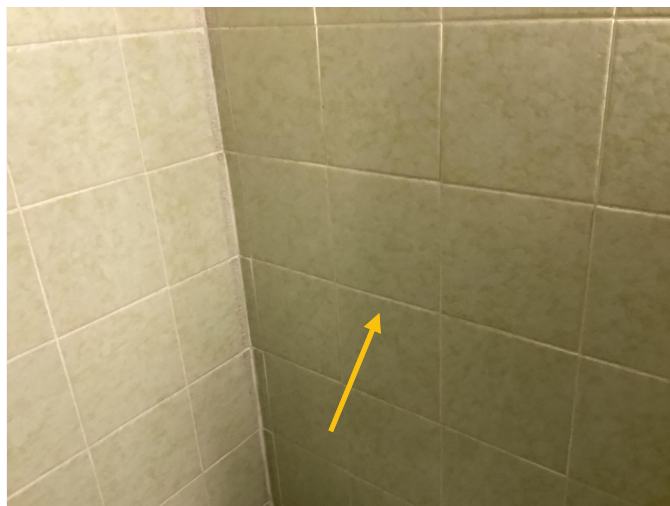
### Informatie over een materiaal dat de asbestdeskundige niet kan waarnemen of vaststellen

| Basis voor advies | Beoordeling op basis van expertise met een vaststelling door de asbestdeskundige. |

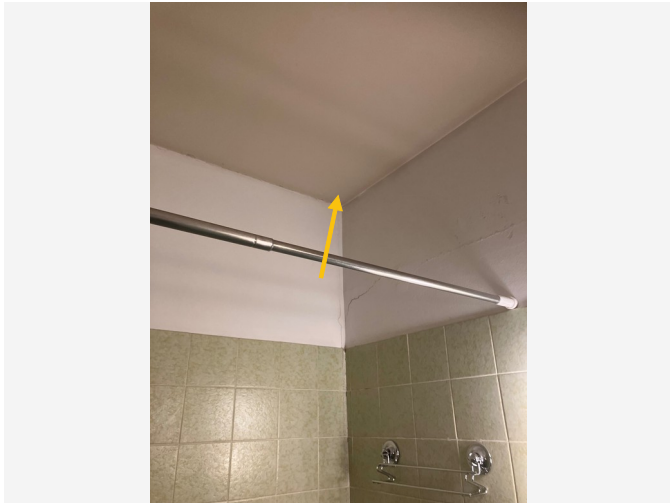
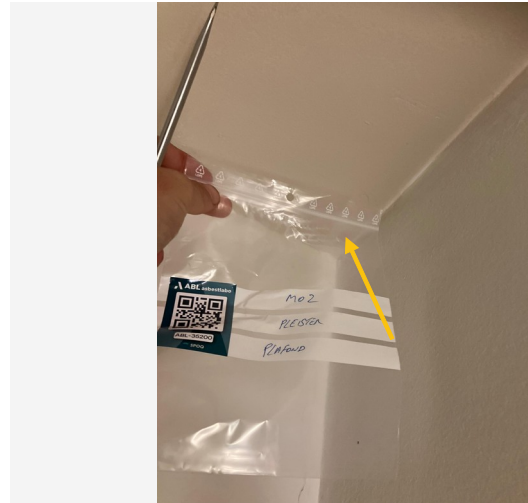
## Fiche 7: Pleisterwerk plafonds

Geen asbest

| # | Type | Referentie | Resultaat |
|---|---|---|---|
| 7.1 | Mengmonster | M02 | Geen asbest |

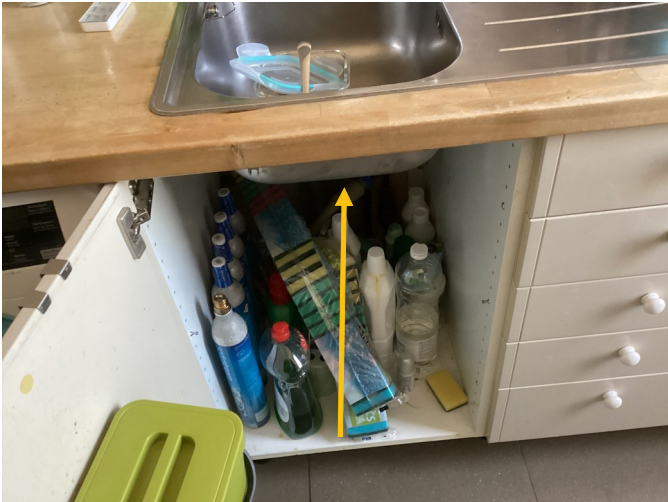
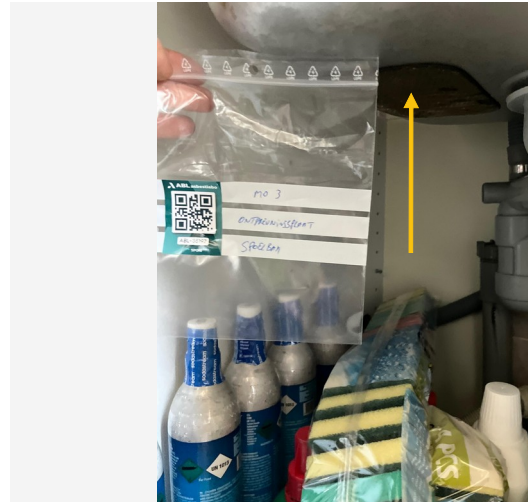
## Fiche 8: Ontdreuningsplaat/anti-dreunplaat onder spoelbak

Geen asbest

| # | Type | Referentie | Resultaat |
|---|---|---|---|
| 8.1 | Puntmonster | M03 | Geen asbest |

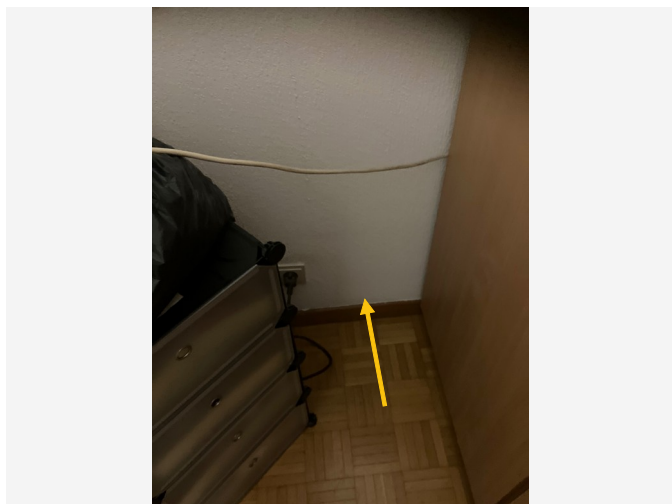
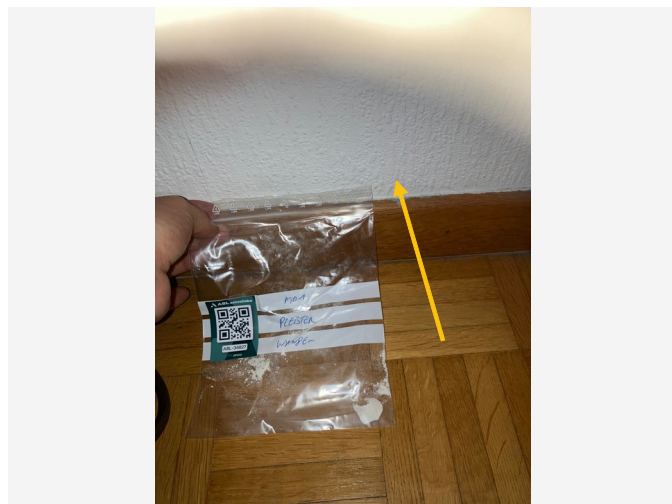
## Fiche 9: Pleisterwerk wanden

Geen asbest

| # | Type | Referentie | Resultaat |
|---|---|---|---|
| 9.1 | Mengmonster | M01 | Geen asbest |
