# Asbestinventarisatetest

Schuurveldlaan 43/002, 2610 Antwerpen

Attestnummer : 20251213-000094.000

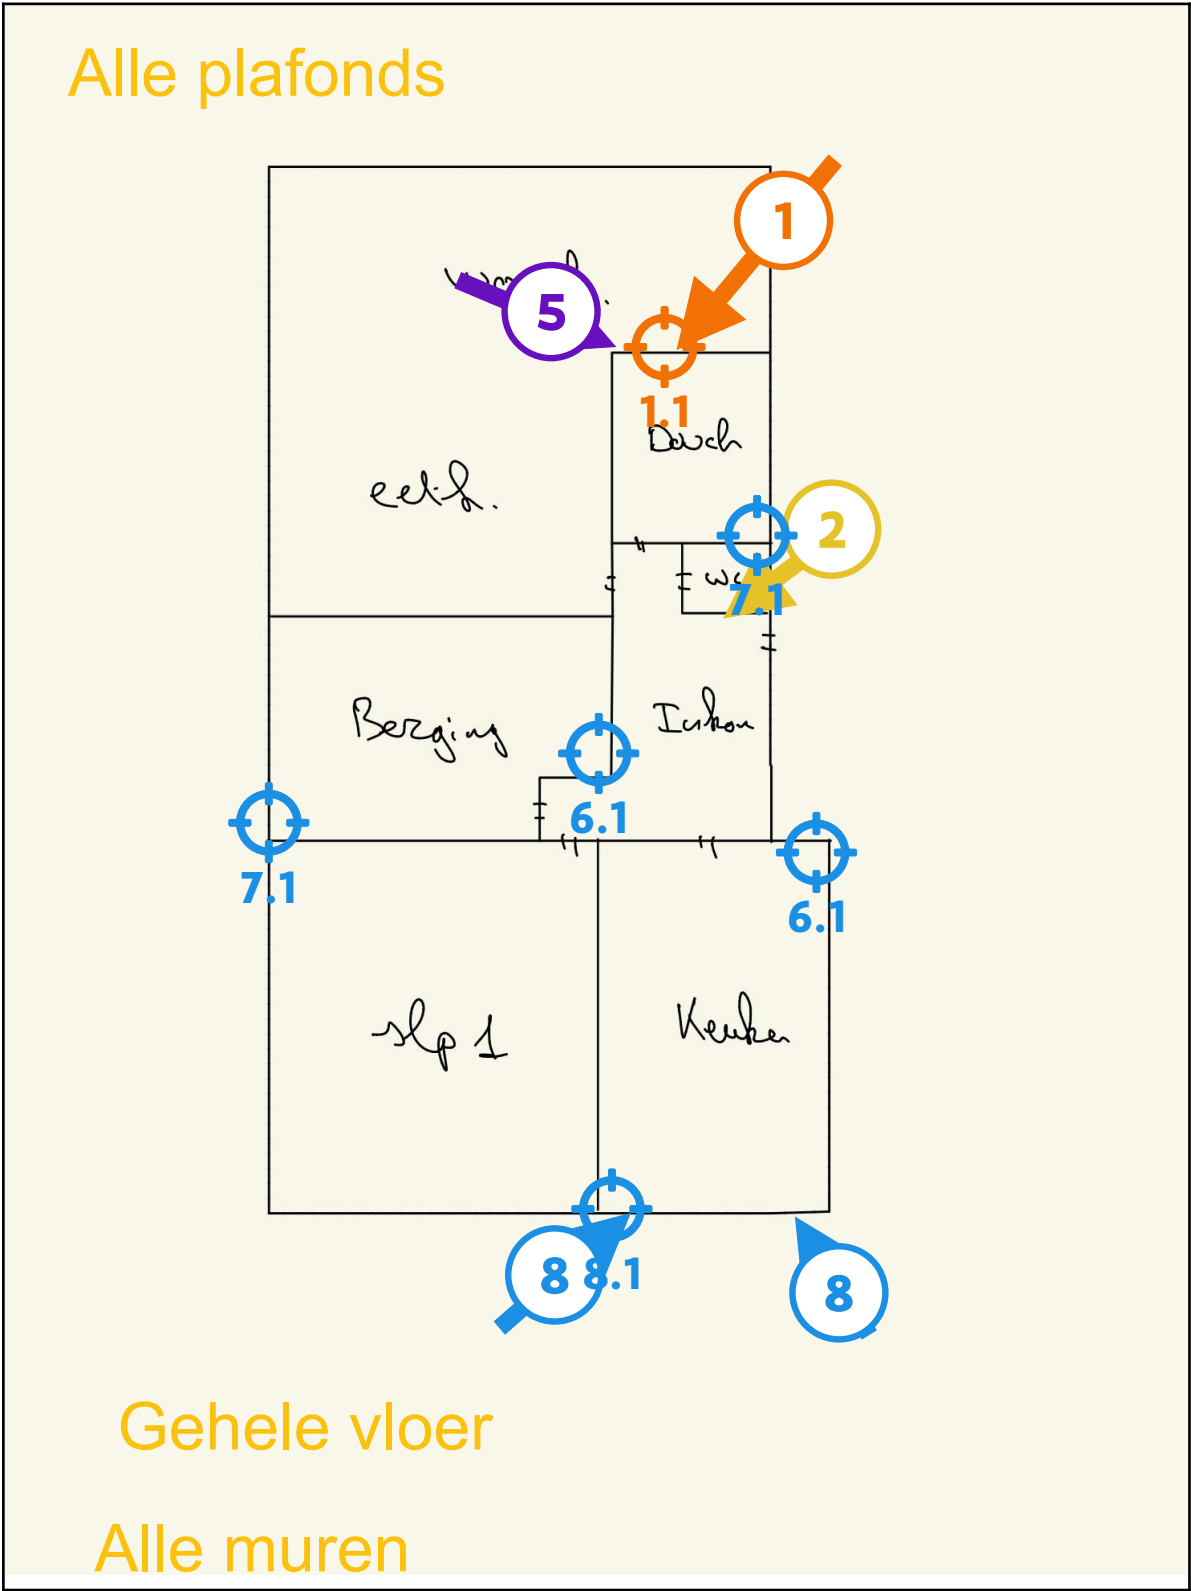
Plan 1.1: Appartement

tegels of vloerzeil kunnen mogelijks asbesthoudend zijn of asbesthoudende lijm/cement bevatten.

De schouw was niet inspecteerbaar en indien mogelijk is er een extra controle nodig.

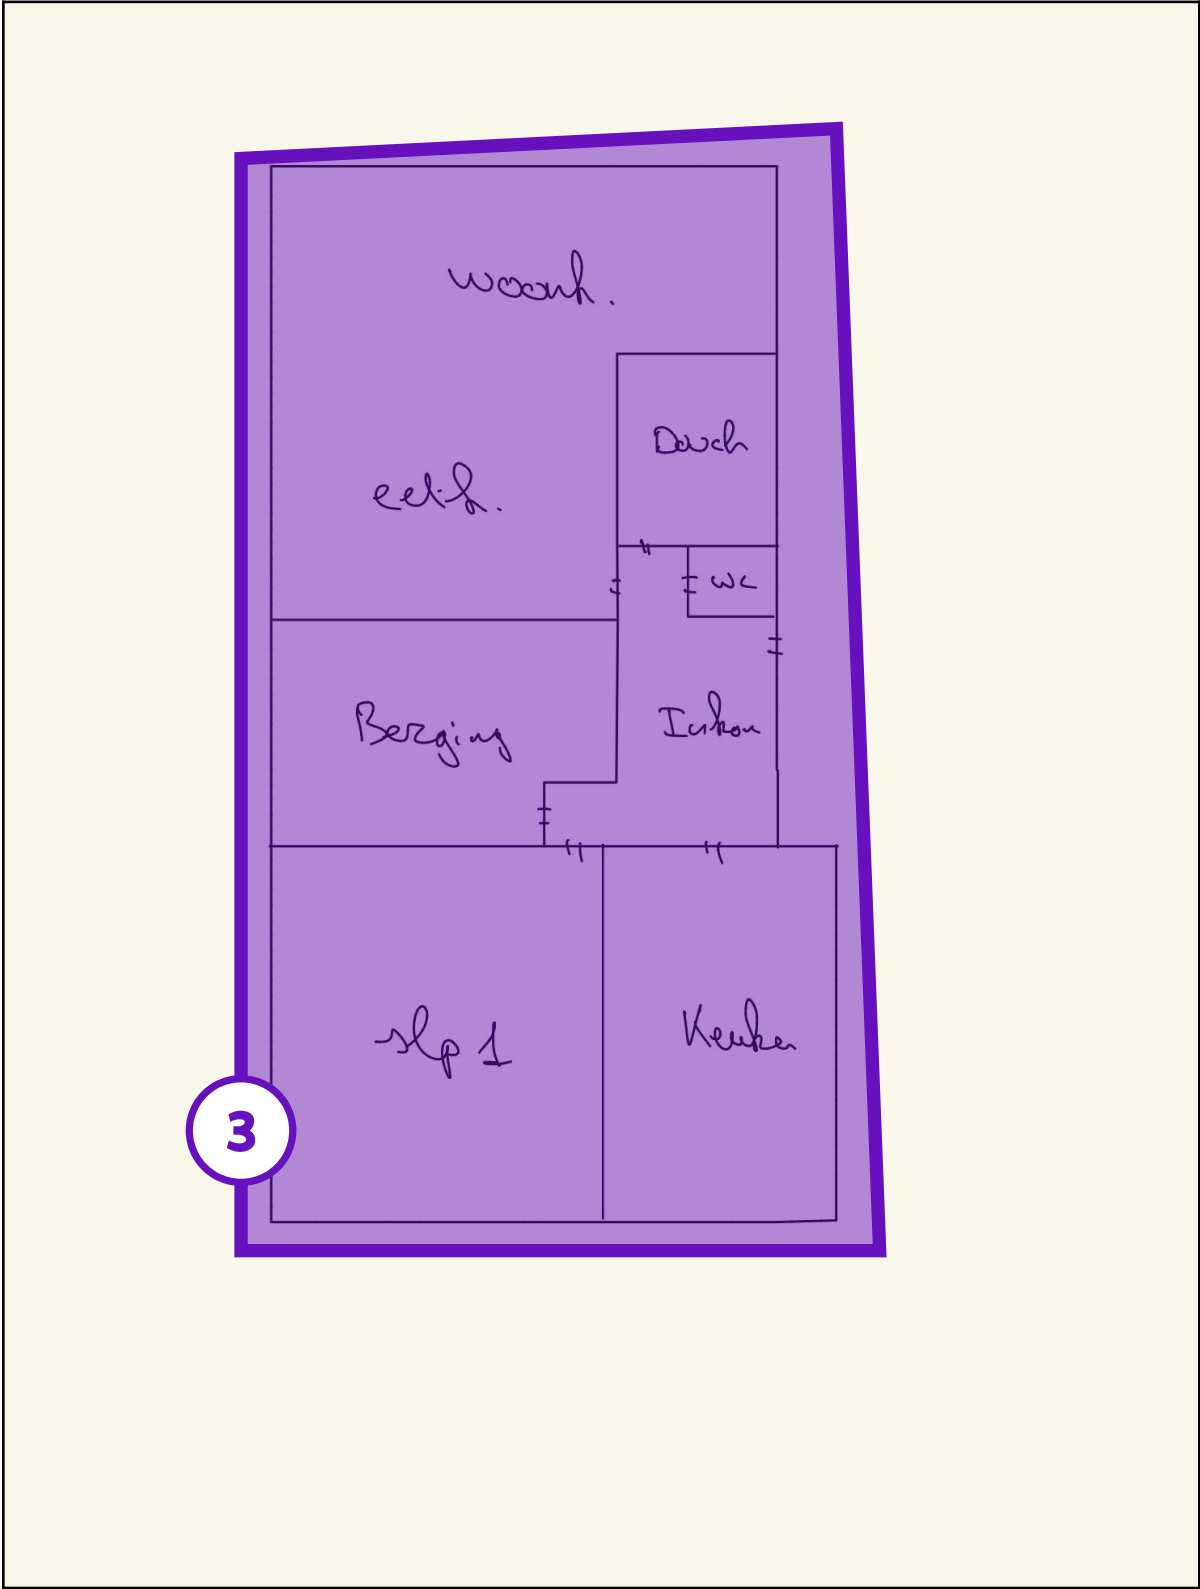
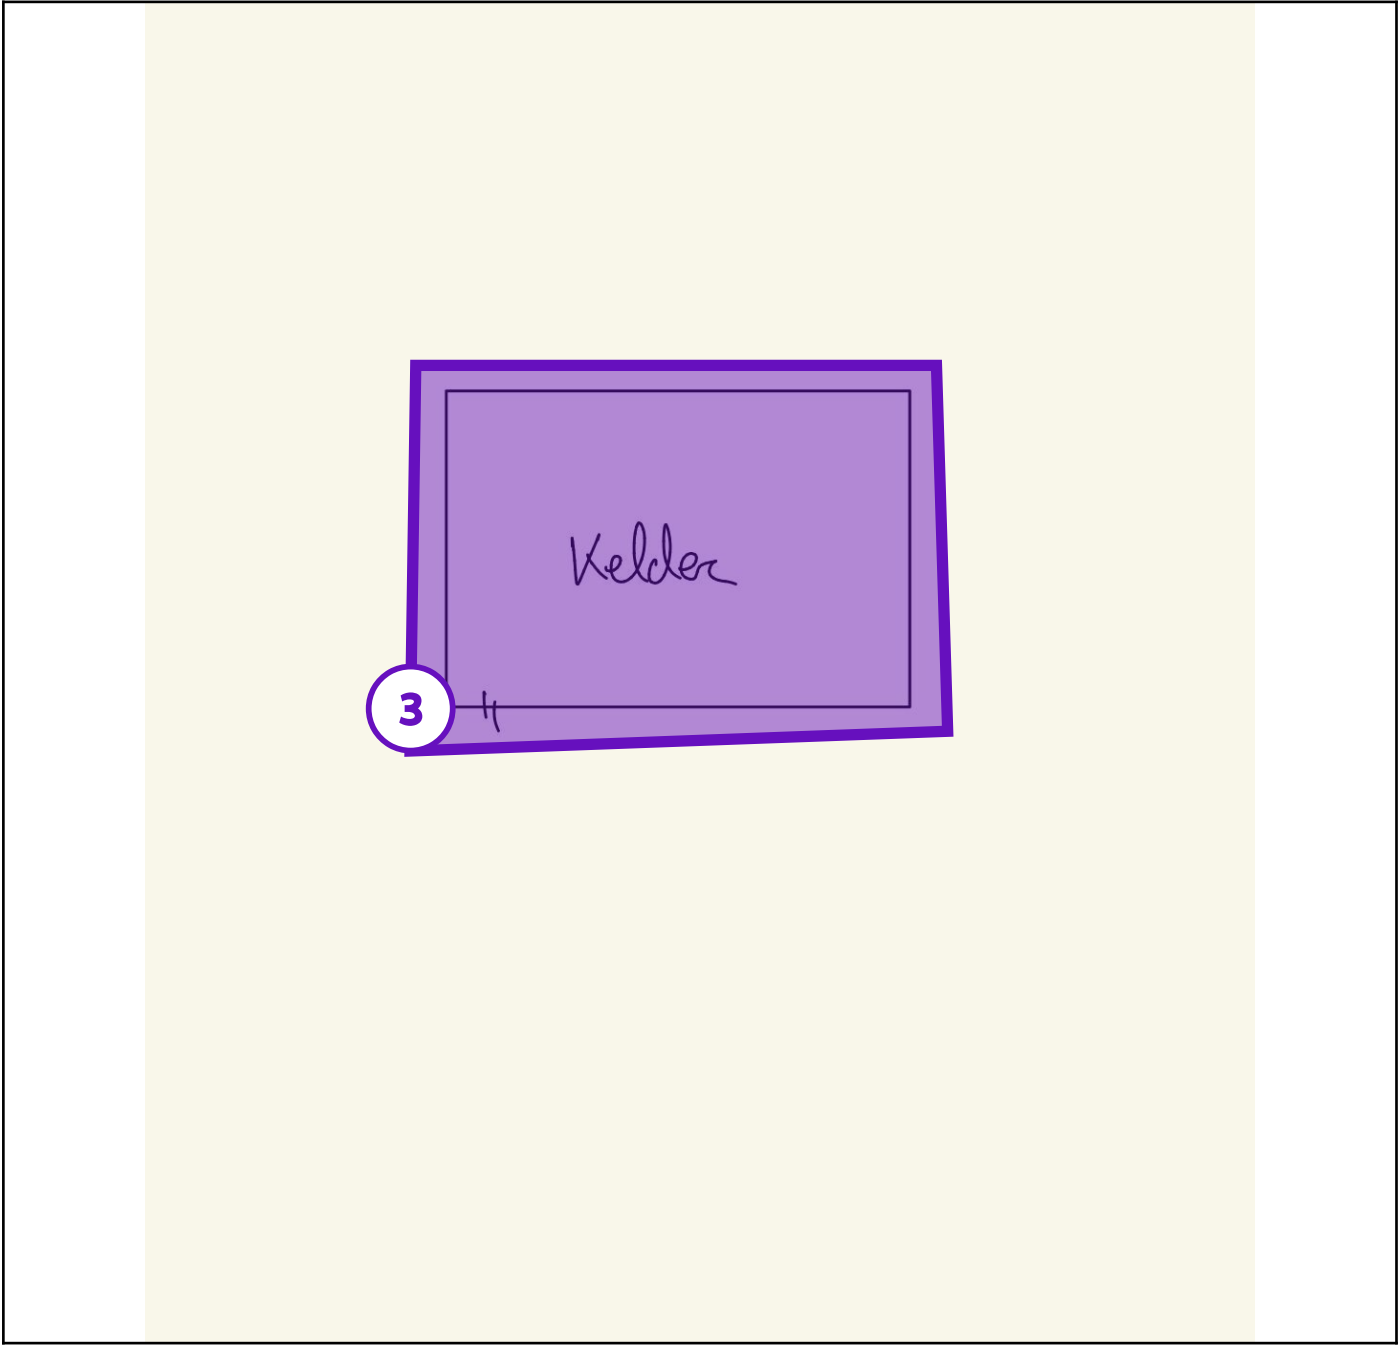
# Plan 1.2: Appartement kopie

Er kunnen asbesthoudende materialen aanwezig zijn: achter valsewanden/plafond, onder tegels/parket, of andere verborgen plaatsen.

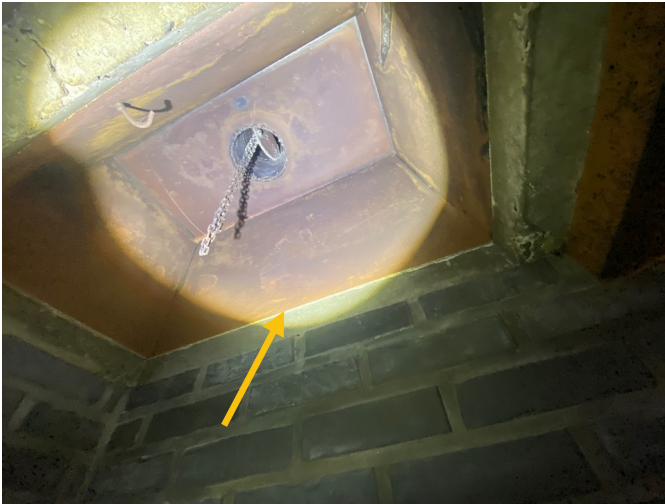
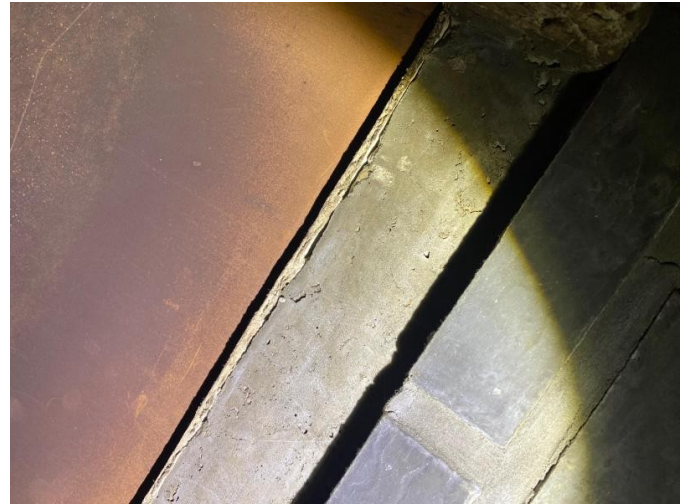
| Fiche 1: Pical plaat openhaard..... | 14 |

Het asbestmateriaal valt onder de mijlpaal van 2034.

Verwijderen

| Eindbeoordeling materiaalrisico | Verhoogd materiaalrisico en/of verhoogde kans op vezelvrijgave |

| Gebondenheid | Categorie 2: niet-hechtgebonden met matrix |
| Asbestsoort (vezeltype) | Amfibool aanwezig, uitgezonderd crocidoliet |
| Asbestconcentratie | Hoog ( $\geq 50\%$ ) |
| Toestand van het materiaal | Licht beschadigd, licht verweerd. Intact calciumsilicaatmateriaal of categorie III 'gebondenheid' |

| # | Type | Referentie | Resultaat |
|---|---|---|---|
| 1.1 | Puntmonster | ID04 | Amosiet, Chrysotiel |

| Asbestmateriaal | Plaat, paneel, tablet - Calciumsilicaat (type Pical, type Promatect) |
| Opmerking | Hoeveelheid is slechts een schatting. De plaat steekt een klein deel uit, en loopt hoogst waarschijnlijk nog verder door. |

- Zorg voor een veilig beheer. Vermijd het beschadigen van het asbestmateriaal. Controleer de toestand jaarlijks op wijzigingen.

- Eenvoudige handelingen: mag via doe-het-zelf of door werknemer(s) met opleidingsattest eenvoudige handelingen  
VOLGENS DE REGELS VAN OVAM.

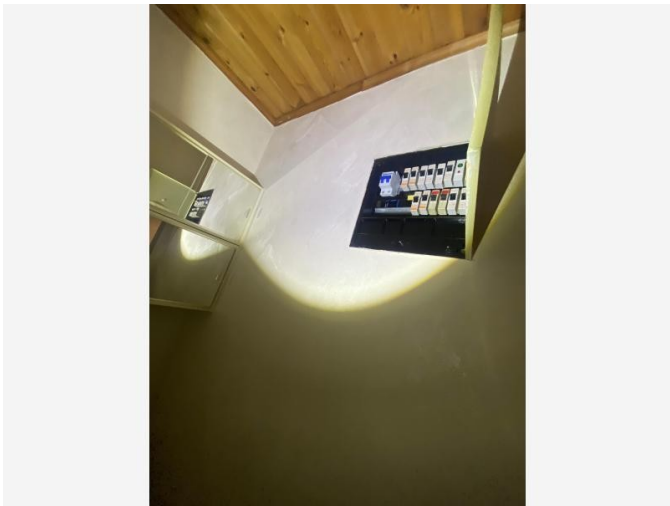
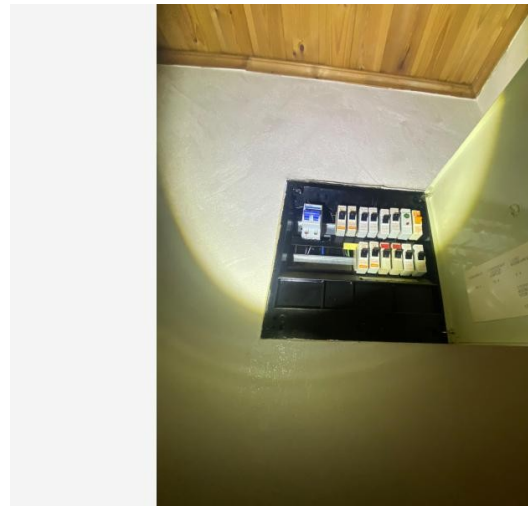
| Fiche 2: Bakeliet..... | 17 |

Het asbestmateriaal valt onder de mijlpaal van 2040.

Zorgvuldig beheren

| Eindbeoordeling materiaalrisico | Laag materiaalrisico en/of verlaagde kans op vezelvrijgave |

| Gebondenheid | Categorie 1: hechtgebonden in oorsprong |
| Asbestsoort (vezeltype) | Crocidoliet aanwezig |
| Toestand van het materiaal | Onbeschadigd, niet verweerd |

| Asbestmateriaal | Plaat, paneel, tablet - Type Bakeliet |
| Opmerking | <p>Deze oppervlakte werd niet gemeten, maar geschat op basis van een benadering van de aanwezige tellerkast. Deze schatting mag niet worden gebruikt als maatstaf voor heffingen. Als deskundigen hebben wij vastgesteld dat het materiaal daadwerkelijk bakeliet betreft en geen harde pvc. Bakeliet wordt door ons beschouwd als een asbestverdachte toepassing, aangezien het in veel gevallen asbesthoudend is. We hebben geen staalname uitgevoerd om de functionaliteit van de tellerkast niet in gevaar te brengen. Daarnaast is staalname verboden, aangezien de tellerkast eigendom is van de nutsvoorzieningsmaatschappij.</p> |

- Zorg voor een veilig beheer. Vermijd het beschadigen van het asbestmateriaal. Controleer de toestand jaarlijks op wijzigingen.
- Voer bijkomende staalname(s) uit.

- Eenvoudige handelingen: mag via doe-het-zelf of door werknemer(s) met opleidingsattest eenvoudige handelingen  
Deze toepassing mag volgens de huidige wetgeving worden verwijderd via eenvoudige handelingen. Aangezien deze toepassing echter eigendom is van de nutsvoorzieningsmaatschappij, mag deze uitsluitend worden verwijderd door hen of door een door hen aangestelde onderaannemer die beschikt over de nodige attesten en opleidingen.

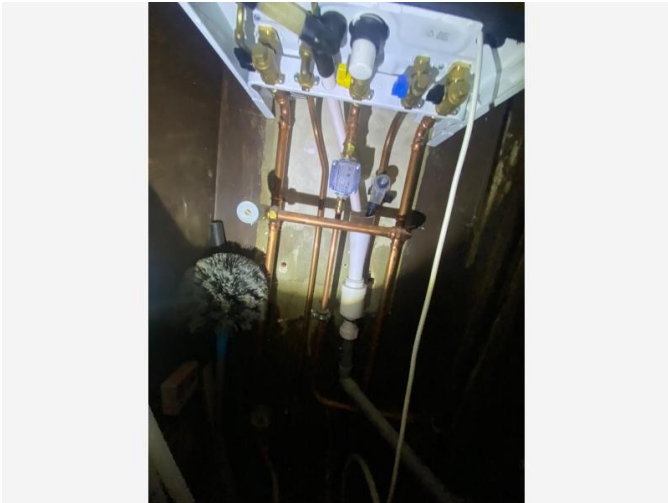
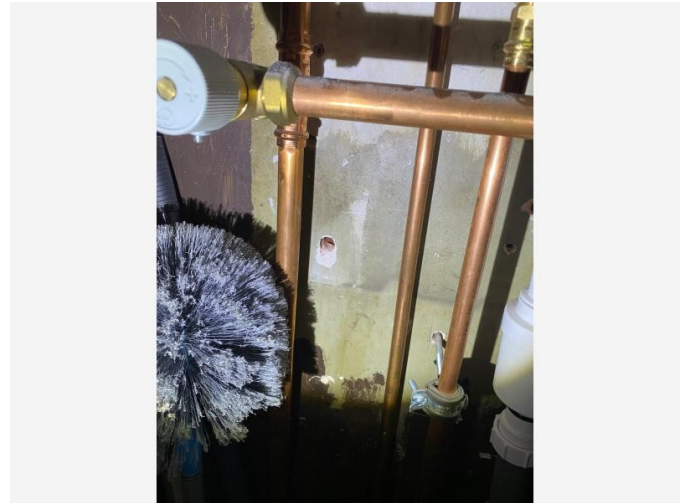
## Fiche 6: Pleisterwerk muur

Geen asbest

| # | Type | Referentie | Resultaat |
|---|---|---|---|
| 6.1 | Mengmonster | ID01 | Geen asbest |

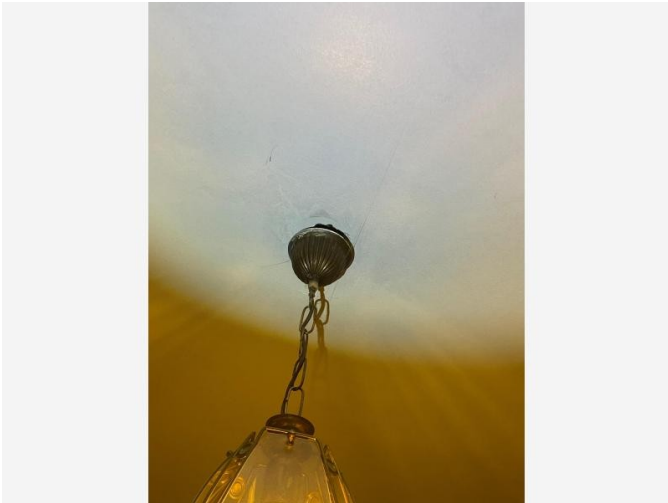
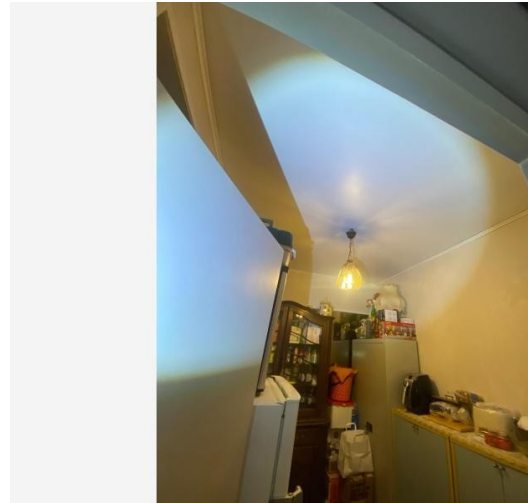
## Fiche 7: Pleisterwerk plafond

Geen asbest

| # | Type | Referentie | Resultaat |
|---|---|---|---|
| 7.1 | Mengmonster | ID02 | Geen asbest |

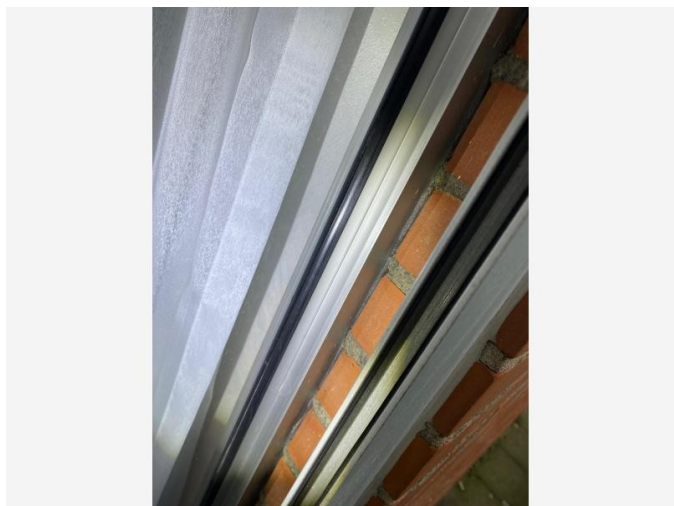
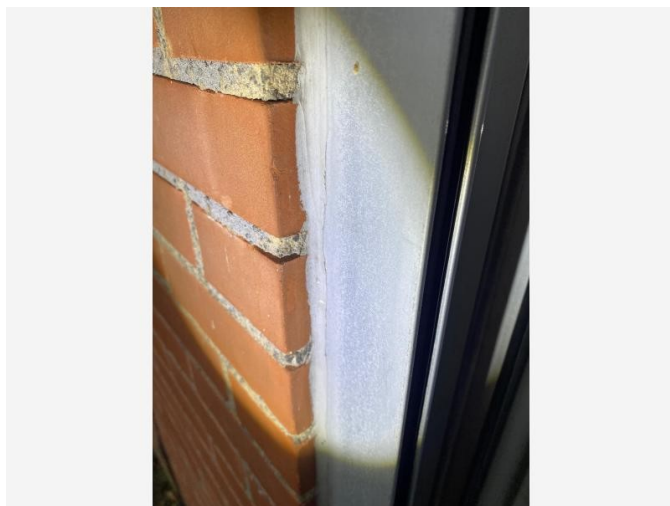
## Fiche 8: mastiek

Geen asbest

| # | Type | Referentie | Resultaat |
|---|---|---|---|
| 8.1 | Puntmonster | ID03 | Geen asbest |

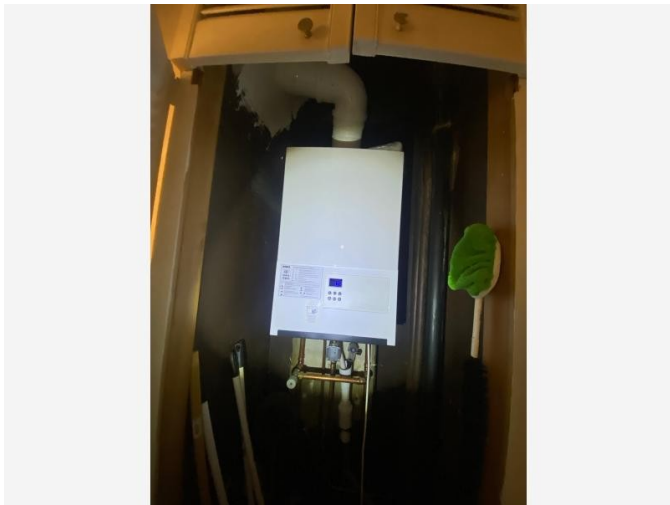
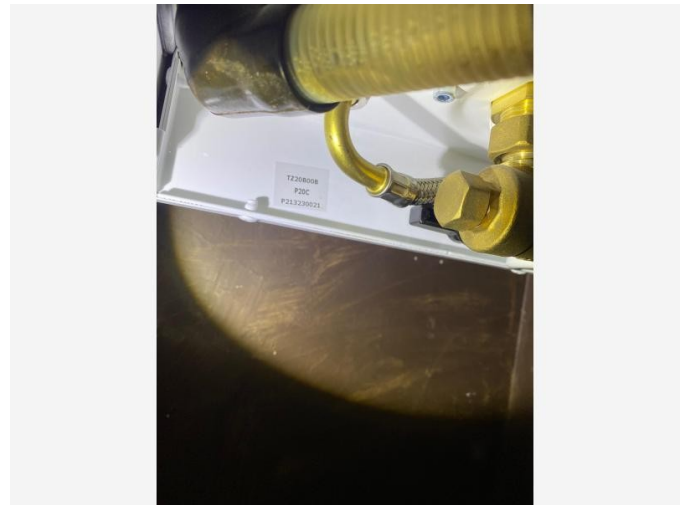
### Fiche 9: Materialen aan de stookketel

| Beschrijving | Notitie | Terug te vinden op plannen |
|---|---|---|
| Fiche 9: Materialen aan de stookketel | ketel is van na 2005. | - |
