# Asbestinventarisatetest

Sint-Pietersvliet 3, 2000 Antwerpen

Attestnummer : 20250411-000092.000

Uitgegeven op : 11.04.2025

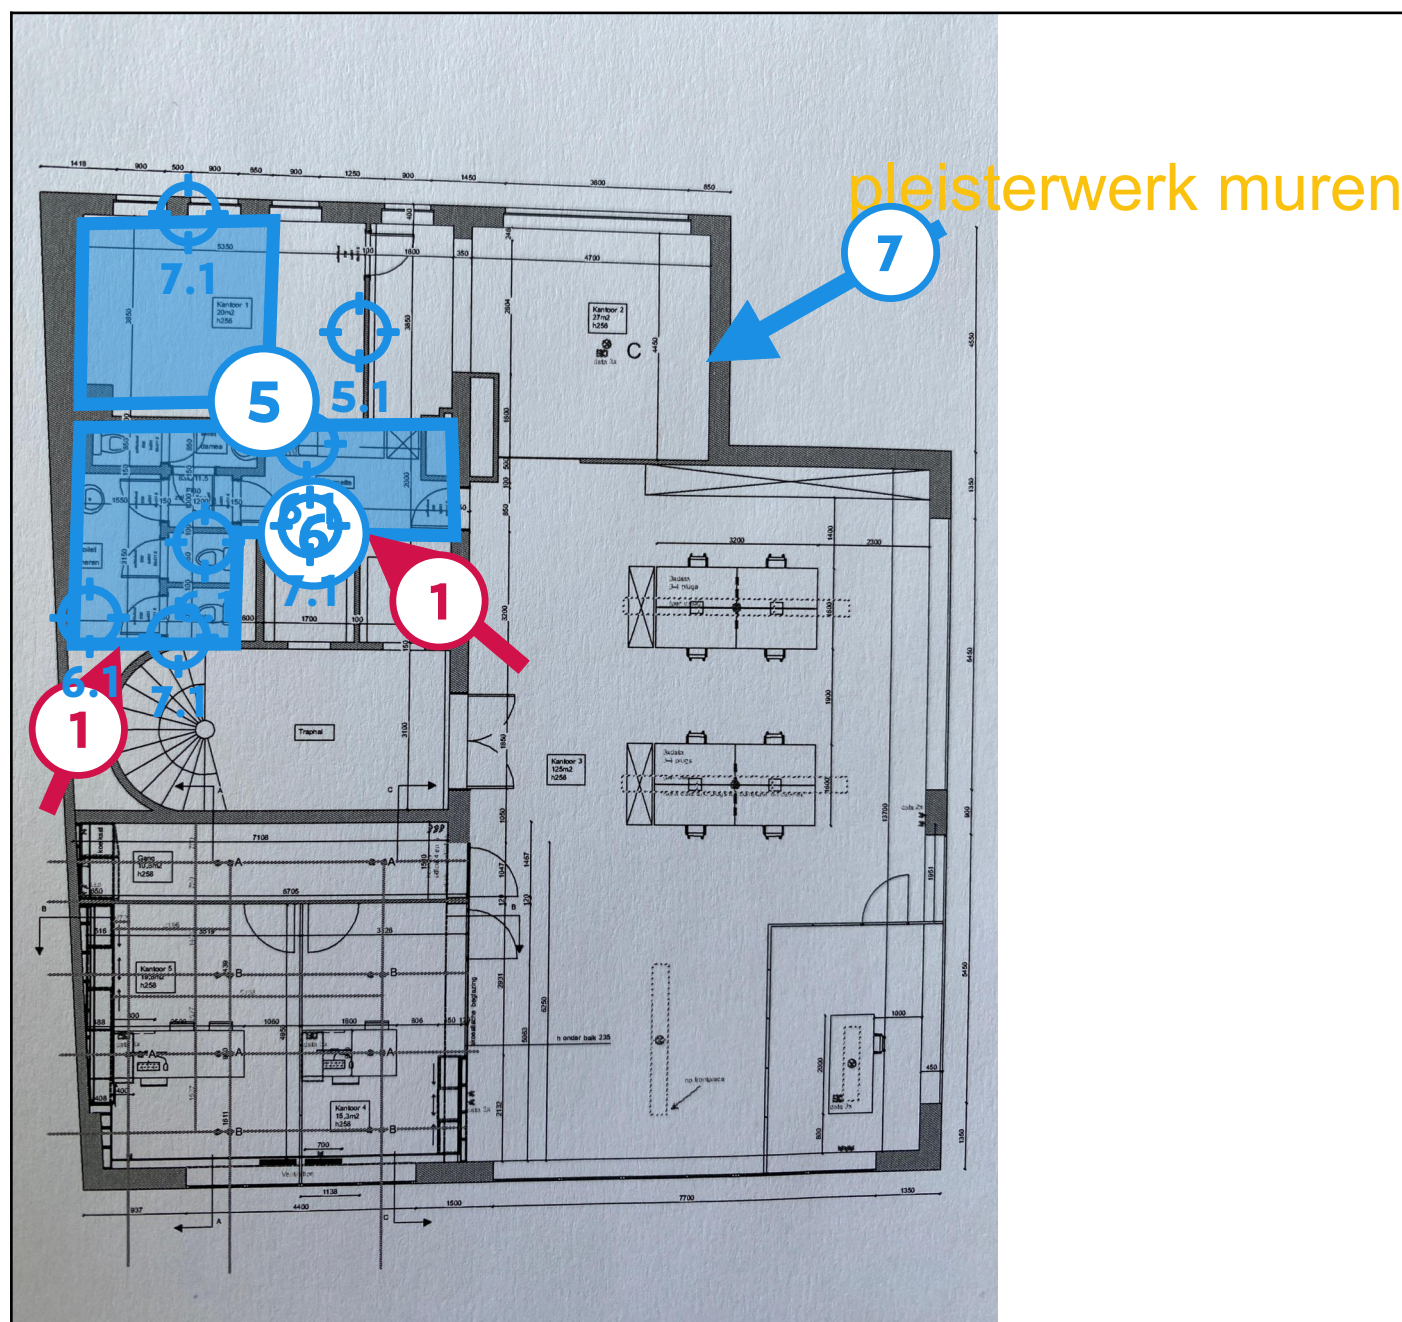
## Plan 1.1: plan +9

| Beschrijving | Type | Actie |
|---|---|---|
| 1. Luchtkanalen uit vezelcement keuken + sanitair | Asbestmateriaal | Dringend verwijderen |

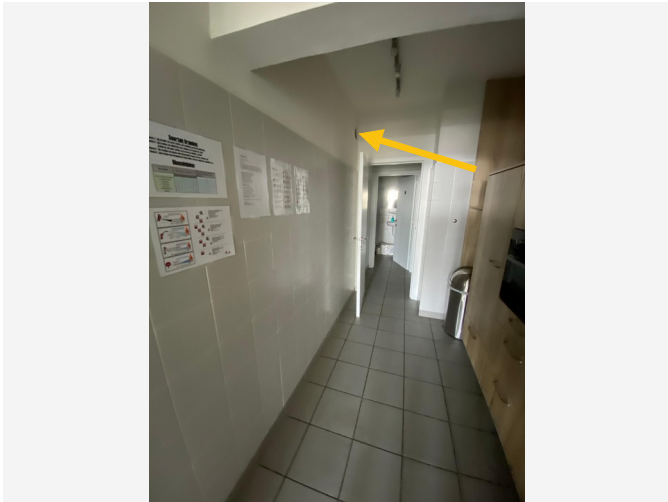
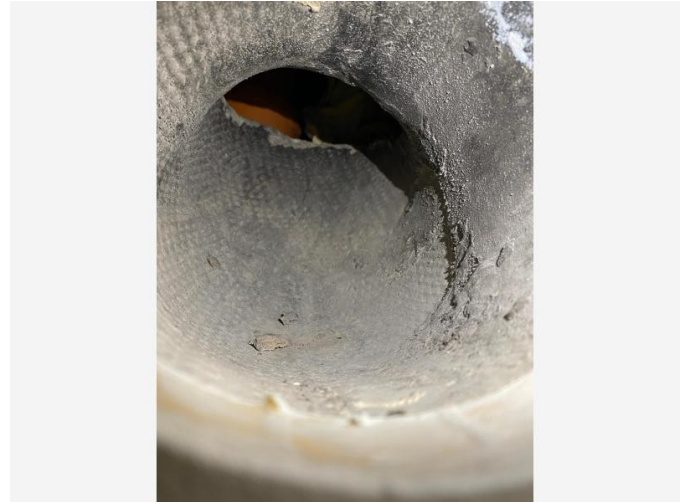
| Eindbeoordeling materiaalisico | Hoog materiaalisico en/of hoge kans op vezelvrijgave |

| Gebondenheid | Categorie 1: hechtgebonden in oorsprong |
| Asbestsoort (vezeltype) | Crocidoliet aanwezig |
| Afschermingsgraad van het gehele materiaal | Geheel of deels (ook) vrij aan binnenluchtstromen |
| Toestand van het materiaal | Matig beschadigd, matig verweerd |

| Beschrijving | Luchtkanalen uit vezelcement keuken + sanitair |
| Hoeveelheid (lengte - omtrek - dikte - aantal) | <ul style="list-style-type: none"><li>• 0,40 m - 60,00 cm - 1,00 cm - 1 stuk</li></ul> |

Het asbestmateriaal valt onder de mijlpaal van 2040.

**Dringend verwijderen**

- Scherm in afwachting van verwijdering het asbestmateriaal af van luchtstromingen en verstoring: bijvoorbeeld door het te verpakken, te fixeren, af te dekken, signalisatie - afbakening aan te brengen, ...
- Verwijder dit asbestmateriaal zo snel mogelijk. Volg de toestand goed op.
- Voer bijkomende staalname(s) uit.

- Eenvoudige handelingen: mag via doe-het-zelf of door werknemer(s) met opleidingsattest eenvoudige handelingen  
Deze toepassing kan eenvoudig zelf verwijderd worden rekening houdend met de veiligheidsvoorschriften (fixeren van het materiaal voor verwijdering) en het correct gebruik van PBM's (mondmasker FFP3, stofjas cat. 3, handschoenen,...)

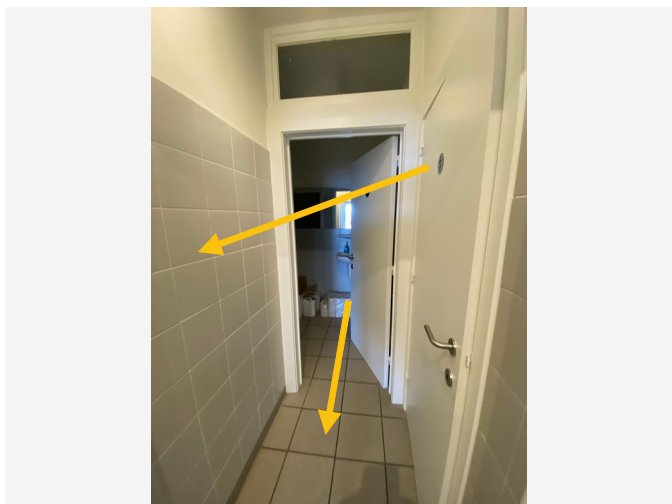
Vrije foto

In het verleden gebruikte men soms asbesthoudende tegellijm, dit viel niet te inspecteren maar hier dient rekening mee gehouden te worden tijdens renovatiewerken.

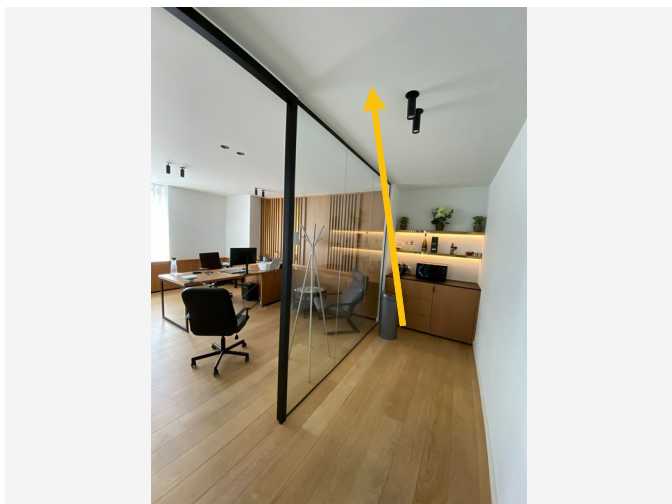
Vrije foto

De plafonds zijn gemaakt van niet-asbestverdachte materialen (bijvoorbeeld laminaat, gyproc, ...), deze toepassingen zijn niet asbestverdacht. We hebben echter niet kunnen vaststellen of er mogelijk asbestverdachte of asbesthoudende materialen achter deze toepassingen aanwezig zijn. Bij renovatie of sloop is het aangeraden om een destructief onderzoek te laten uitvoeren van deze toepassingen.

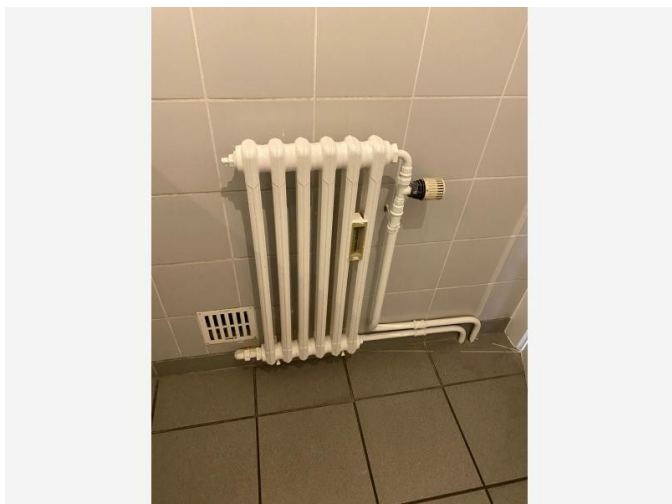
Vrije foto

Tijdens onze inspectie trokken de gietijzeren radiatoren onze aandacht. Deze radiatoren bevatten vaak pakkingen die mogelijk asbestverdacht of asbesthoudend zijn. Omdat wij geen destructieve methoden mogen toepassen, hebben we visueel aan de buitenzijde geen pakkingen kunnen vaststellen. Bij renovatie of sloop is een destructief onderzoek naar deze radiatoren echter noodzakelijk, aangezien de kans groot is dat ze asbesthoudende pakkingen bevatten.

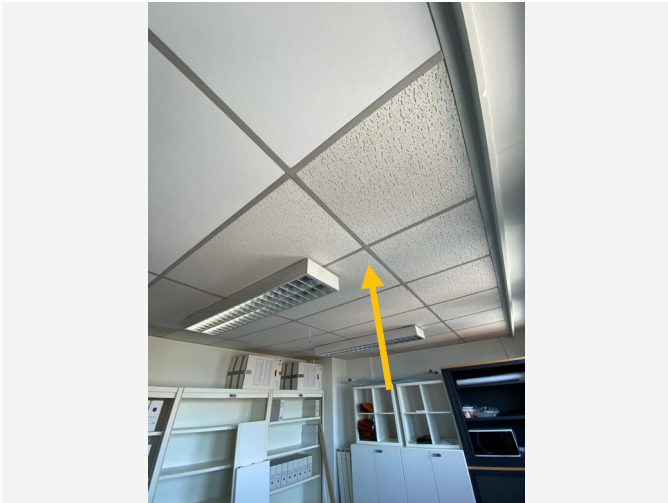
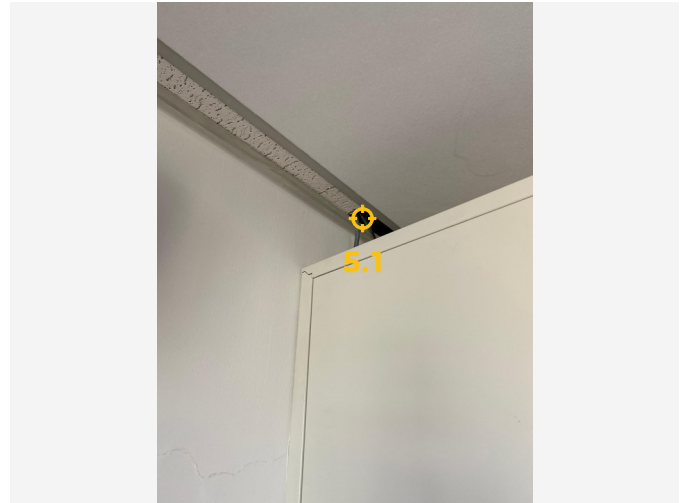
## Fiche 5: Plafondtegels

Geen asbest

| # | Type | Referentie | Resultaat |
|---|---|---|---|
| 5.1 | Puntmonster | MM3 | Geen asbest |

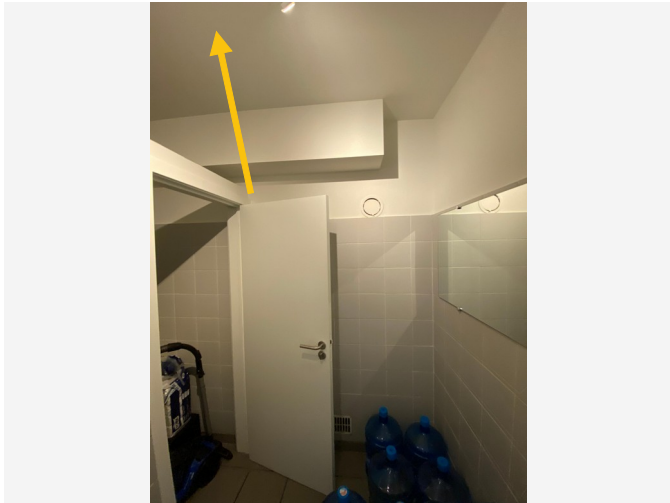
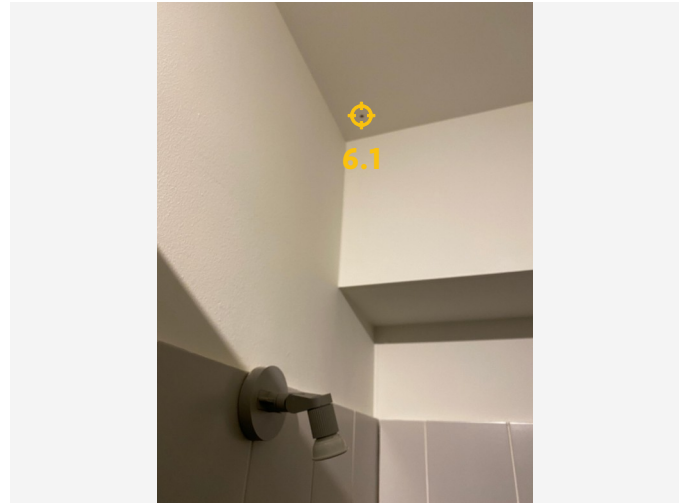
## Fiche 6: Pleisterwerk plafond

Geen asbest

| # | Type | Referentie | Resultaat |
|---|---|---|---|
| 6.1 | Mengmonster | MM2 | Geen asbest |

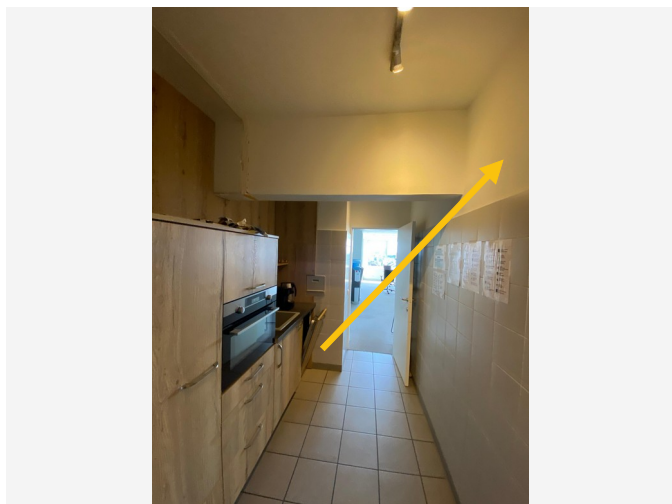
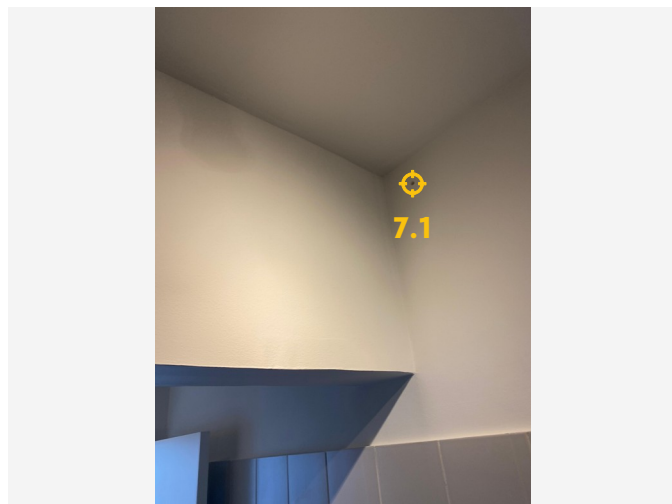
## Fiche 7: Pleisterwerk muren

Geen asbest

| # | Type | Referentie | Resultaat |
|---|---|---|---|
| 7.1 | Mengmonster | MM1 | Geen asbest |
