# Asbestinventarisatetest

Trapstraat 29, 2060 Antwerpen

Attestnummer : 20250708-000452.000

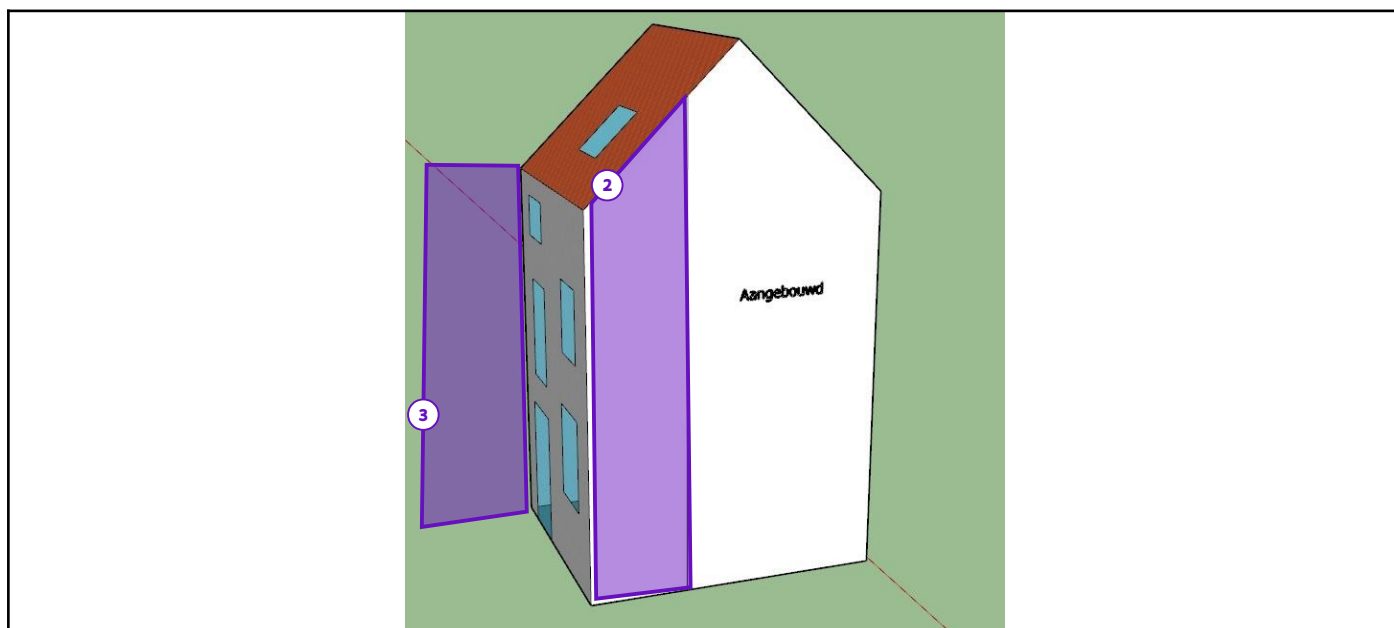
## Plan 1.6: Linkergevel

| Beschrijving | Type | Actie |
|---|---|---|
| 2. Gevel op perceelgrens | Beperking | - |
| 3. Leien buur | Advies | - |

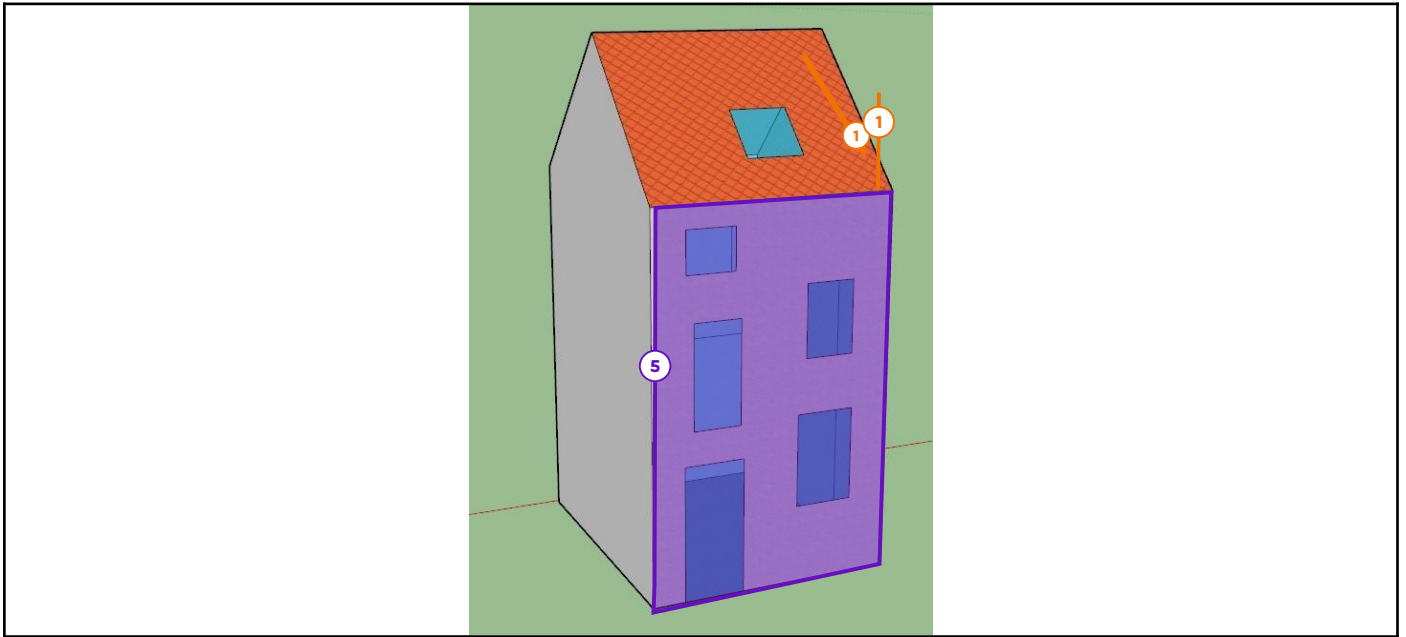
## Plan 1.7: Achtergevel

| Beschrijving | Type | Actie |
|---|---|---|
| 1. Rookafvoer | Asbestmateriaal | Verwijderen |
| 5. Crepi | Advies | - |

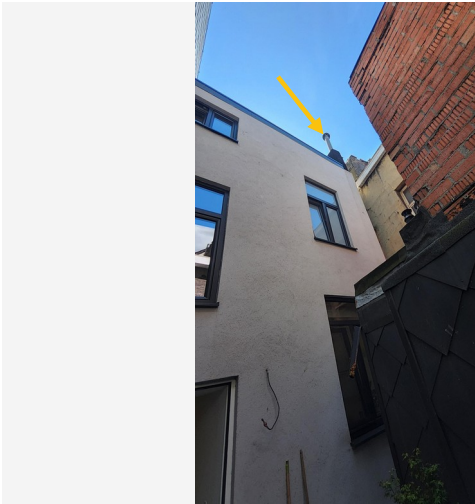
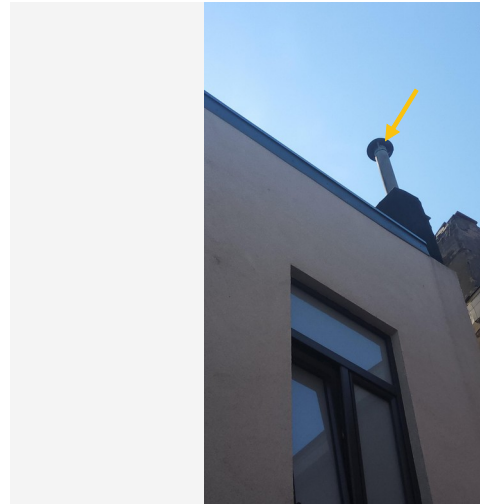
Het asbestmateriaal valt onder de mijlpaal van 2034.

| Eindbeoordeling materiaalrisico | Verhoogd materiaalrisico en/of verhoogde kans op vezelvrijgave |

| Asbestsoort (vezeltype) | Crocidoliet aanwezig |
| Toestand van het materiaal | Licht beschadigd, licht verweerd. Intact calciumsilicaatmateriaal of categorie III 'gebondenheid' |

| Beschrijving | Rookafvoer |
| Asbestmateriaal | Rookgaskanaal |

- Verwijder dit asbestmateriaal zo snel mogelijk. Volg de toestand goed op.

- Eenvoudige handelingen: enkel door erkend asbestverwijderaar  
Mag onder eenvoudige handelingen verwijderd worden zonder de toepassing te breken. Gezien de locatie adviseren wij een erkend asbestverwijderaar.

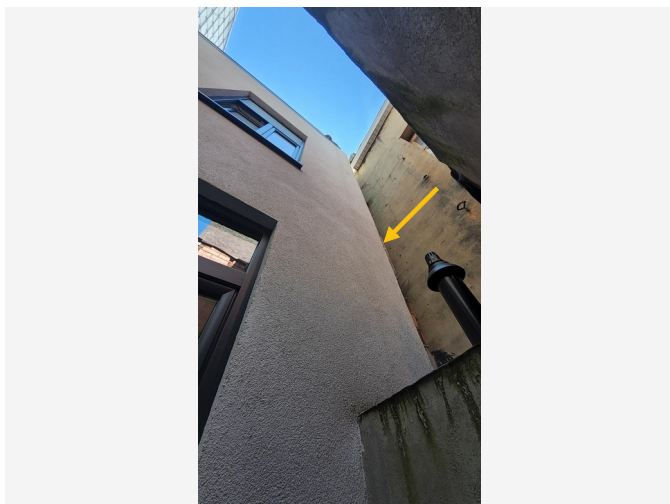
*Situeringsfoto*

**Reden:** Het onderzoek kan niet uitgevoerd worden binnen de bepalingen van de Welzijnswet

**Uitleg van de asbestdeskundige:** De zijgevel, welke op de perceelgrens ligt, kan niet onderzocht worden. Er was geen toegang tot de naastliggende woning

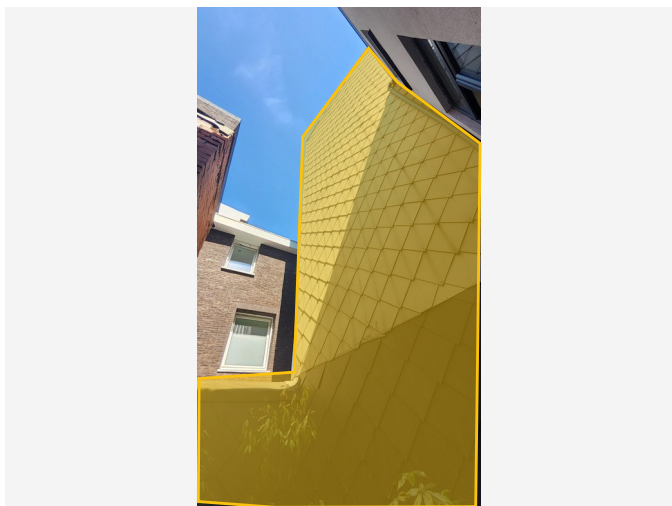
De leien van de buur zijn asbestverdacht, deze horen niet tot de woning. Er dient wel aandachtig mee worden omgegaan bij het BV breken van leien

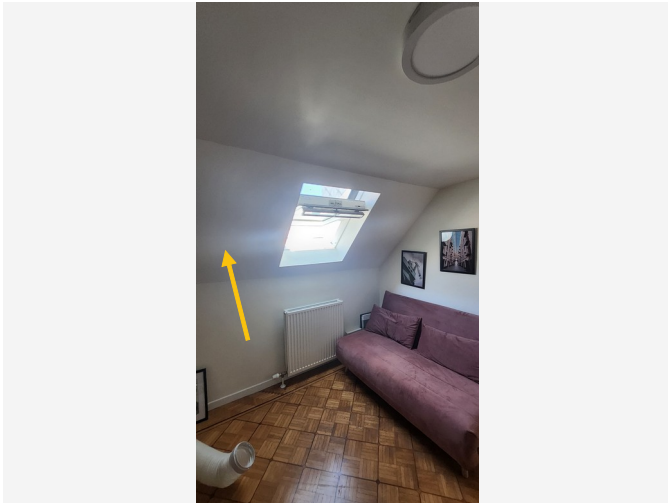
Het plafond is opgetrokken met gyproc, er werd geen verdacht pleisterwerk vastgesteld

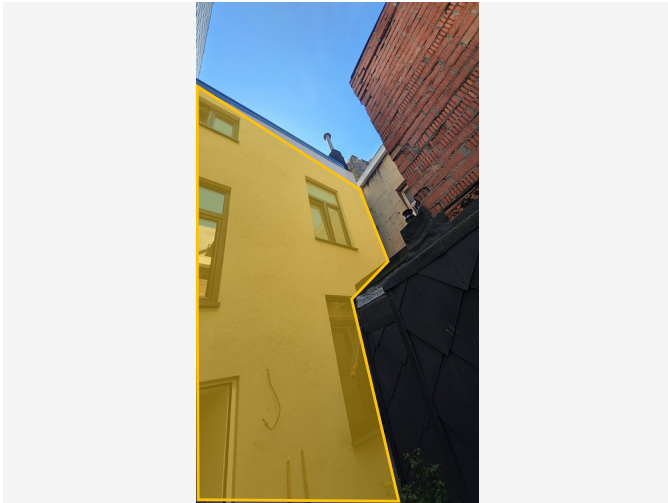
De crepi in de achtergevel alsook de voorgevel werd in 2021 geplaatst.

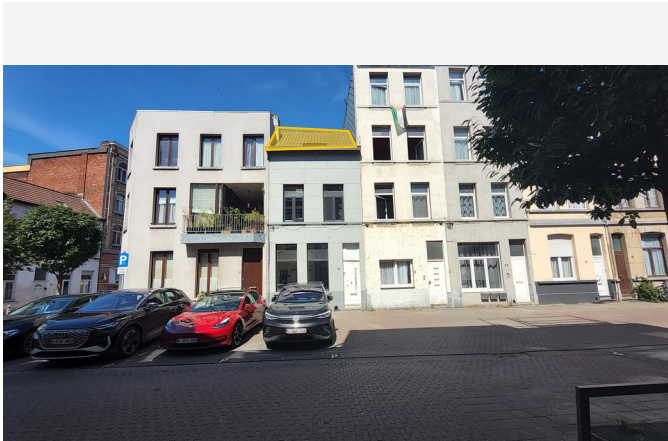
Het onderdak volledig zichtbaar. Langs de binnenkant was het dak afgewerkt. Het dak werd vernieuwd in 2023, waarbij nieuwe isolatie geplaatst werd. Het opheffen van een pan bracht niet meer info hierdoor.

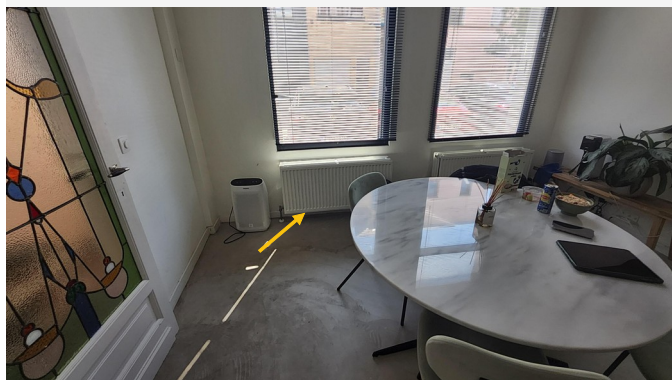
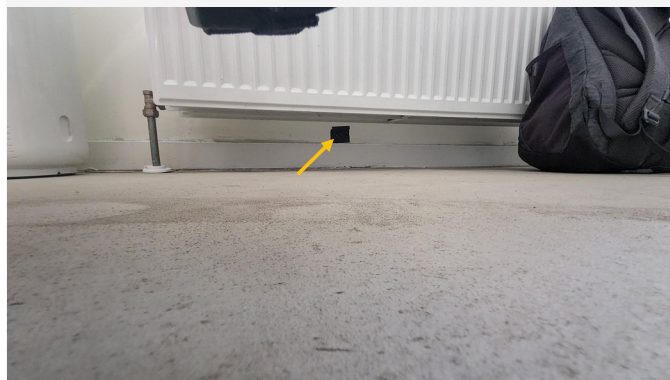
## Fiche 7: Muren

Geen asbest

| # | Type | Referentie | Resultaat |
|---|---|---|---|
| 7.1 | Mengmonster | 4/6/25-A1 | Geen asbest |
