# Asbestinventarisatetest

Kromvendreef 30, 2900 Schoten

Attestnummer : 20250917-000424.000

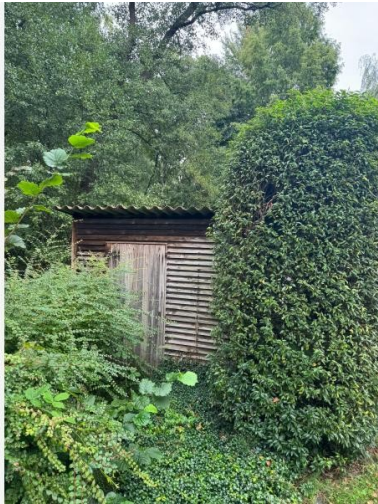
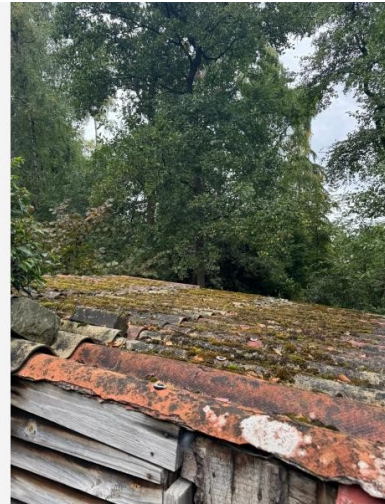
Overzichtsfoto

Detailfoto

Het asbestmateriaal valt onder de mijlpaal van 2034.

**Dringend verwijderen**

| Eindbeoordeling materiaalrisico | Hoog materiaalrisico en/of hoge kans op vezelvrijgave |

| Asbestsoort (vezeltype) | Crocidoliet aanwezig |
| Toestand van het materiaal | Matig beschadigd, matig verweerd |

| Beschrijving | Golfplaten tuinhuis |

- Zorg voor een veilig beheer. Vermijd het beschadigen van het asbestmateriaal. Controleer de toestand jaarlijks op wijzigingen.
- Voer bijkomende staalname(s) uit.

- Eenvoudige handelingen: mag via doe-het-zelf of door werknemer(s) met opleidingsattest eenvoudige handelingen  
Indien dit zelf verwijderd wordt, kijk zeker op de website van de OVAM voor de nodige PBM's, draag minimaal een FP3 masker en breek de platen niet!

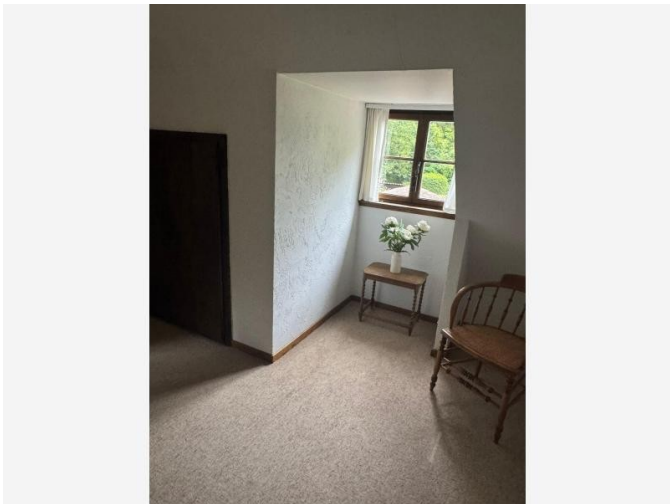
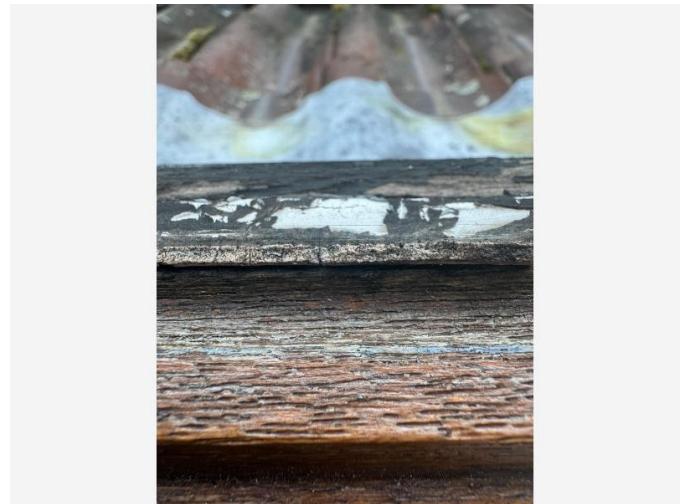
Overzichtsfoto

Detailfoto

Het asbestmateriaal valt onder de mijlpaal van 2040.

Zorgvuldig beheren

| Eindbeoordeling materiaalisico | Laag materiaalisico en/of verlaagde kans op vezelvrijgave |

| Asbestsoort (vezeltype) | Amfibool aanwezig, uitgezonderd crocidoliet |
| Toestand van het materiaal | Licht beschadigd, licht verweerd. Intact calciumsilicaatmateriaal of categorie III 'gebondenheid' |

| Beschrijving | Mastiek ramen achteraan |

- Zorg voor een veilig beheer. Vermijd het beschadigen van het asbestmateriaal. Controleer de toestand jaarlijks op wijzigingen.
- Voer bijkomende staalname(s) uit.

- Eenvoudige handelingen: mag via doe-het-zelf of door werknemer(s) met opleidingsattest eenvoudige handelingen  
Er is de noodzaak om de nodige en geschikte PBM's te dragen. Men moet zich goed informeren naar de geldende regels voor asbestinzameling. Zie ook <https://ovam.vlaanderen.be/voorzorgsmaatregelen-bijasbestverwijdering>.  
Achteraan het attest is er nog een toelichting terug te vinden ivm deze verwijdermethodes. Het is uiteraard ook nog steeds toegestaan om dit door een erkend asbestverwijderaar te laten verwijderen.

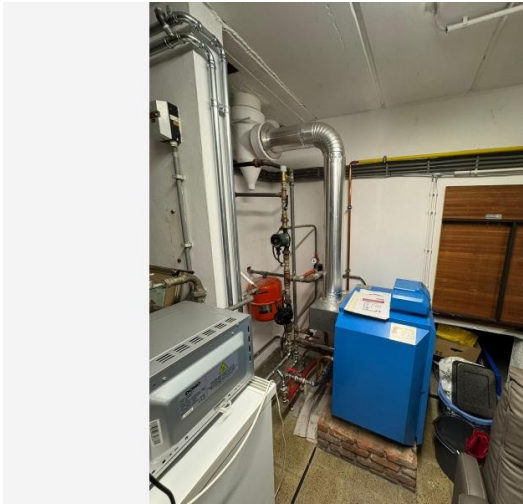
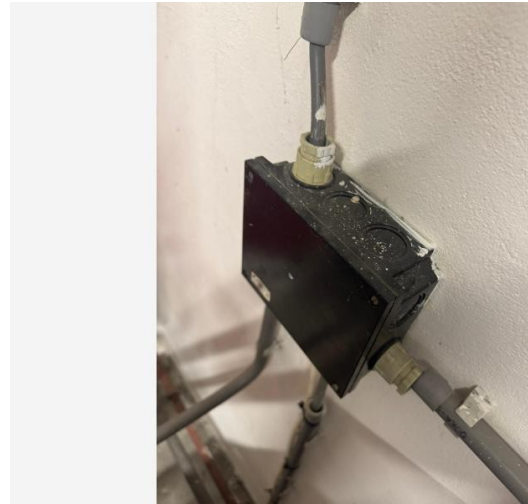
Overzichtsfoto

Detailfoto

Het asbestmateriaal valt onder de mijlpaal van 2040.

Zorgvuldig beheren

| Eindbeoordeling materiaalrisico | Laag materiaalrisico en/of verlaagde kans op vezelvrijgave |

| Asbestsoort (vezeltype) | Crocidoliet aanwezig |
| Toestand van het materiaal | Onbeschadigd, niet verweerd |

| Beschrijving | Bakeliet |

- Zorg voor een veilig beheer. Vermijd het beschadigen van het asbestmateriaal. Controleer de toestand jaarlijks op wijzigingen.
- Voer bijkomende staalname(s) uit.

- Eenvoudige handelingen: mag via doe-het-zelf of door werknemer(s) met opleidingsattest eenvoudige handelingen  
Raadpleeg de actuele wetgeving op de website van OVAM. Onder strikte voorwaarden kan het eventueel toegestaan zijn om deze toepassing zelf te verwijderen. Bij twijfel wordt echter sterk aangeraden om een erkende asbestverwijderaar te raadplegen. Zorg er bovendien voor dat u zich goed informeert via de websites van OVAM en andere officiële bronnen over de vereiste persoonlijke beschermingsmaatregelen en de richtlijnen voor het veilig verwijderen van asbest.

Houd er rekening mee dat deze toepassingen vaak onder spanning staan. Het is daarom aan te raden om ook een elektricien te raadplegen, aangezien het werken aan of verwijderen van deze toepassingen specifieke technische kennis vereist.

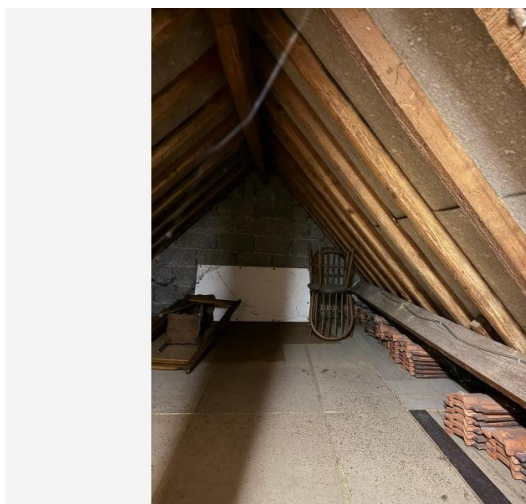
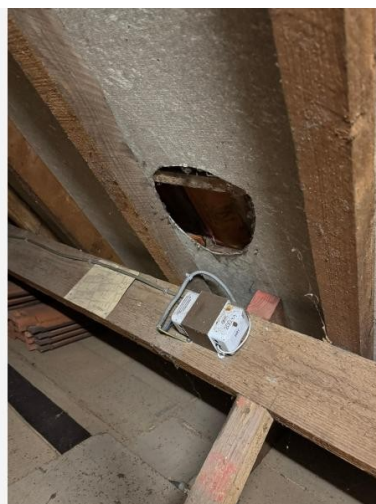
## Fiche 4: Onderdak type menuiserie (staalnummer+hoeveelheden)

Overzichtsfoto

Detailfoto

Het asbestmateriaal valt onder de mijlpaal van 2040.

Zorgvuldig beheren

| Eindbeoordeling materiaalisico | Laag materiaalisico en/of verlaagde kans op vezelvrijgave |

| Asbestsoort (vezeltype) | Alleen chrysotiel |
| Toestand van het materiaal | Licht beschadigd, licht verweerd. Intact calciumsilicaatmateriaal of categorie III 'gebondenheid' |

| # | Type | Referentie | Resultaat |
|---|---|---|---|
| 4.1 | Puntmonster | 3 | Chrysotiel |

- Zorg voor een veilig beheer. Vermijd het beschadigen van het asbestmateriaal. Controleer de toestand jaarlijks op wijzigingen.

- Eenvoudige handelingen: enkel door erkend asbestverwijderaar  
Enkel door erkend verwijderaar laten verwijderen door toegang en staat.

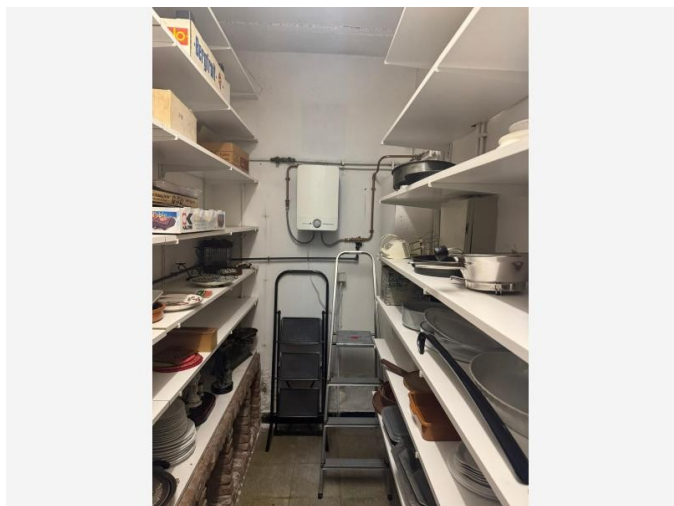
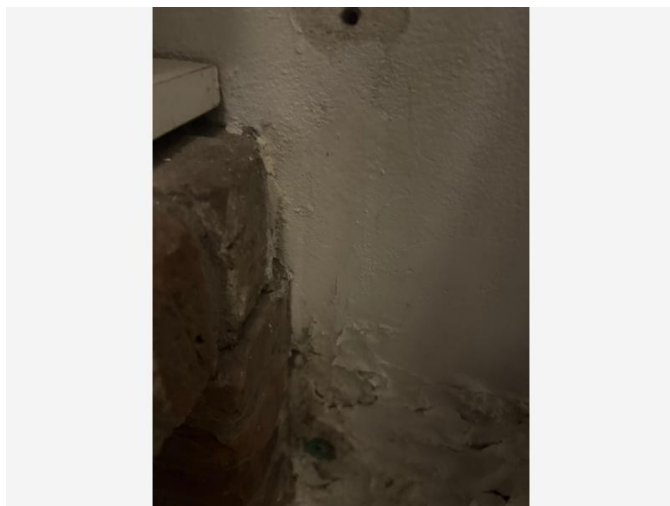
## Fiche 5: Pleisterwerk muren

Overzichtsfoto

Detailfoto

Geen asbest

| # | Type | Referentie | Resultaat |
|---|---|---|---|
| 5.1 | Mengmonster | 1 | Geen asbest |

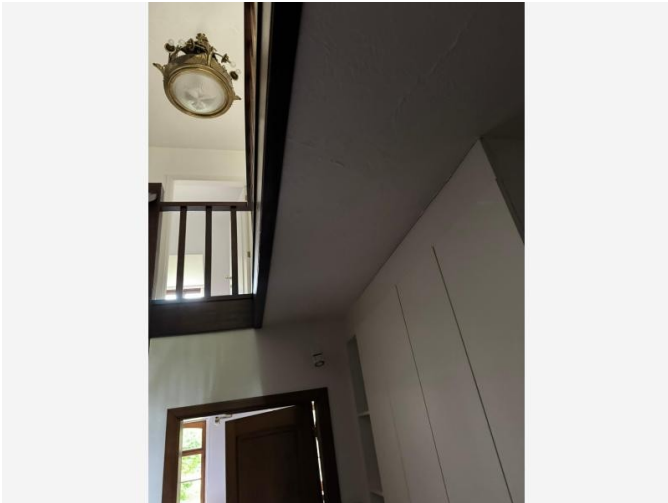
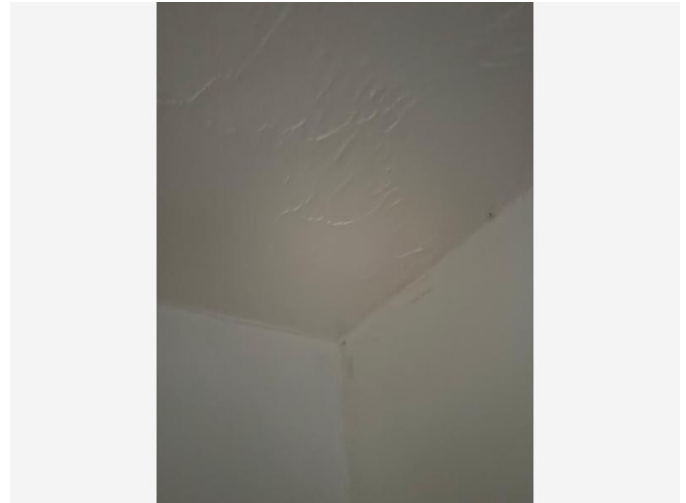
## Fiche 6: Pleisterwerk plafonds

Overzichtsfoto

Detailfoto

Geen asbest

| # | Type | Referentie | Resultaat |
|---|---|---|---|
| 6.1 | Mengmonster | 2 | Geen asbest |
