# Asbestinventarisat attest

Molenbergstraat 2, 2300 Turnhout

Attestnummer : 20251219-000282.000

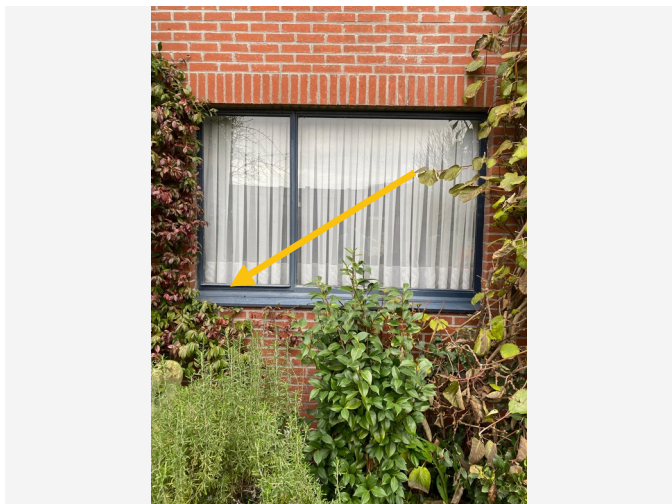
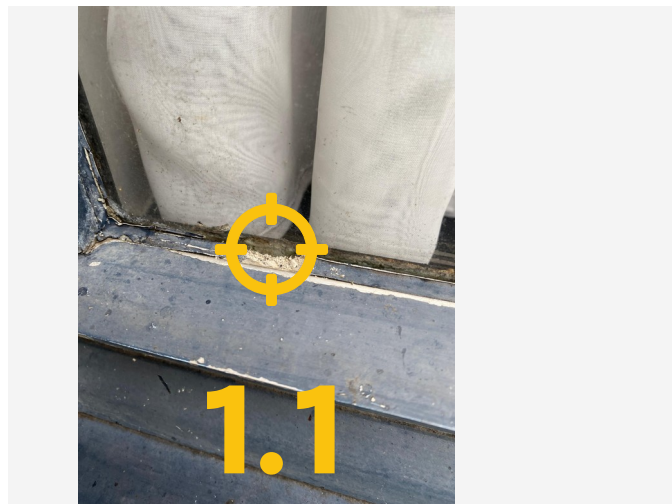
Het asbestmateriaal valt onder de mijlpaal van 2040.

| Eindbeoordeling materiaalarisico | Laag materiaalarisico en/of verlaagde kans op vezelvrijgave |

| Toestand van het materiaal | Licht beschadigd, licht verweerd. Intact calciumsilicaatmateriaal of categorie III 'gebondenheid' |

| # | Type | Referentie | Resultaat |
|---|---|---|---|
| 1.1 | Puntmonster | MM3 | Chrysotiel |

| Beschrijving | Kit tussen venster en profiel oude ramen |

- Zorg voor een veilig beheer. Vermijd het beschadigen van het asbestmateriaal. Controleer de toestand jaarlijks op wijzigingen.
- Scherm in afwachting van verwijdering het asbestmateriaal af van luchtstromingen en verstoring: bijvoorbeeld door het te verpakken, te fixeren, af te dekken, signalisatie - afbakening aan te brengen, ...

- Eenvoudige handelingen: mag via doe-het-zelf of door werknemer(s) met opleidingsattest eenvoudige handelingen  
De asbesthoudende kit tussen glas en profiel is een losgebonden hoog-risico-toepassing. Indien het raam in zijn geheel en ongebroken kan uitgebouwd en luchtdicht verpakt worden, kan het als asbesthoudend geheel afgevoerd worden. Gezien het risico op beschadiging en vezelvrijgave bij demontage wordt sterk aanbevolen deze werken uitsluitend te laten uitvoeren door een erkende asbestverwijderaar

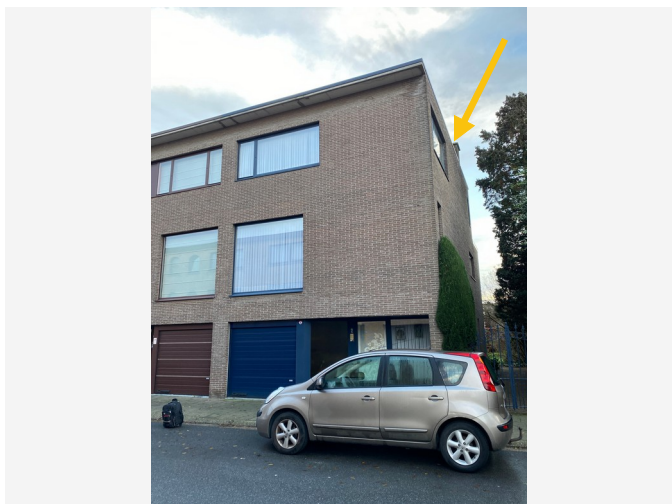
**Reden:** Het te onderzoeken materiaal situeert zich hoger dan 3,50 m te rekenen vanaf een veilige ondergrond

**Uitleg van de asbestdeskundige:** Het rookgaskanaal is niet beoordeeld. Aan de binnenzijde is de kachel aangesloten. Aan de buitenzijde is het hoger dan 3,5 meter om de schoorsteen te inspecteren. Het is niet zichtbaar of er een asbestverdacht rookgaskanaal aanwezig is in de schoorsteen. Conform ons inspectieprotocol mogen wij een beperking inroepen voor hoogtes hoger dan 3,5 m. Indien men dit wil laten onderzoeken, dient er een nieuwe afspraak gemaakt te worden en moet er een hoogtewerker voorzien worden, evenals iemand die bevoegd is om deze te bedienen en eventueel een techniek die de al dan niet aanwezige schouwwhoed kan afnemen en weer terugplaatsen.

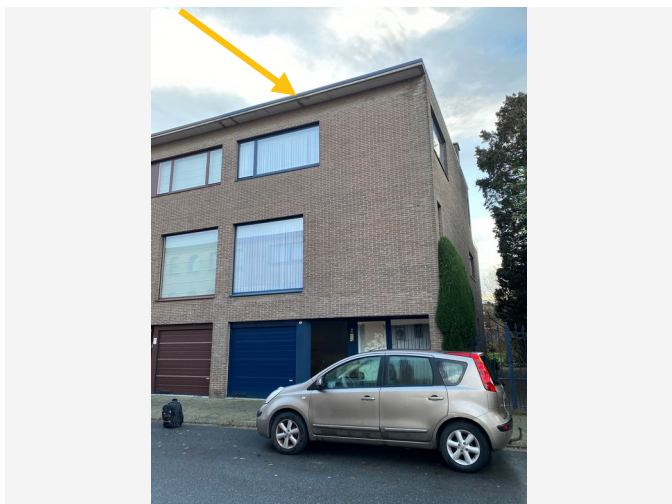
**Reden:** Het te onderzoeken materiaal situeert zich hoger dan 3,50 m te rekenen vanaf een veilige ondergrond

**Uitleg van de asbestdeskundige:** Het hoofddak is niet veilig bereikbaar voor inspectie

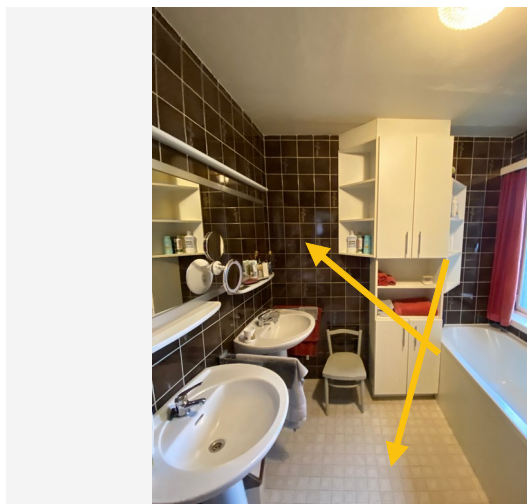
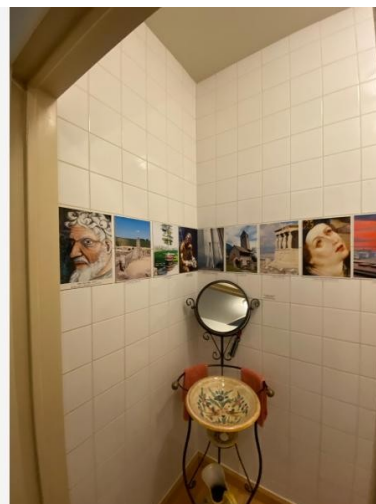
In het verleden gebruikte men soms asbesthoudende tegellijn, dit viel niet te inspecteren maar hier dient rekening mee gehouden te worden tijdens renovatiewerken.

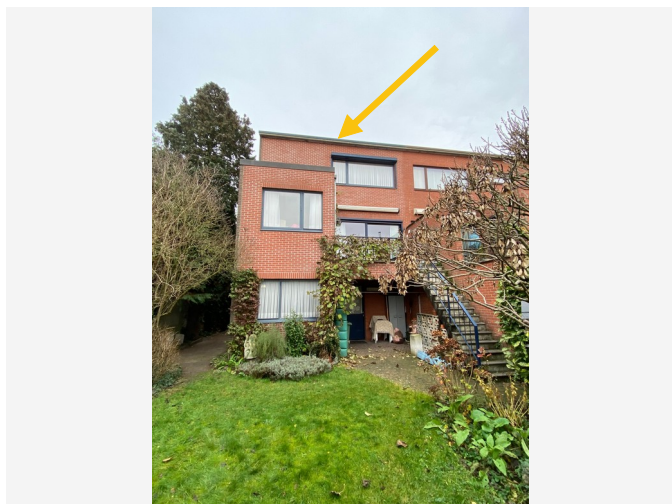
Het hoofddak is in 2011 vernieuwd

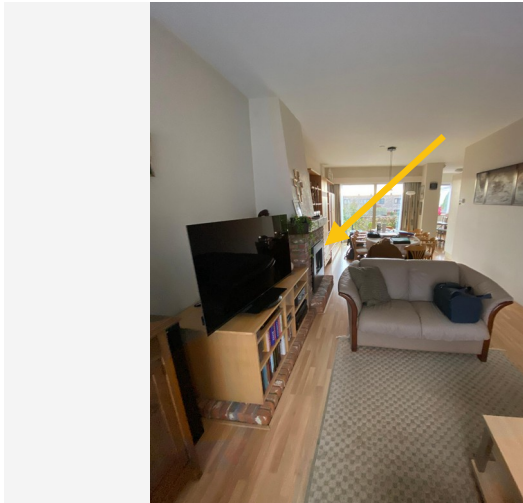
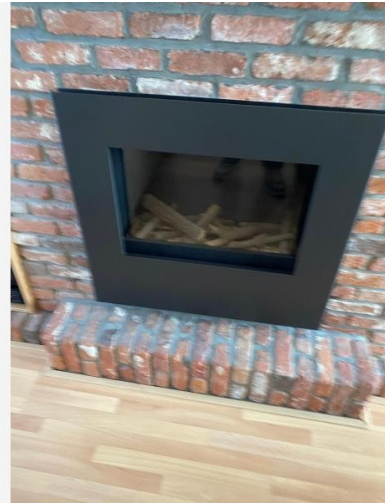
De kachel is vervangen in 2006

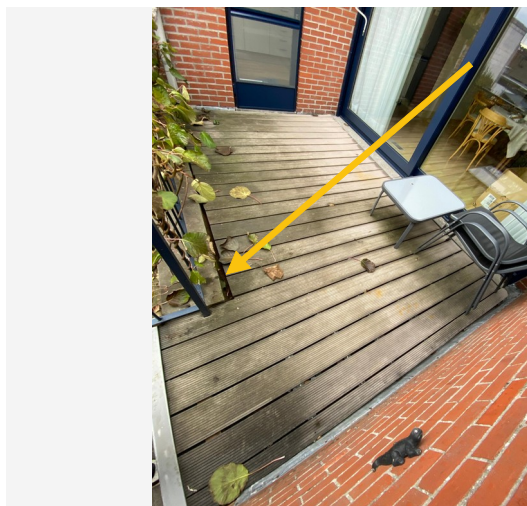
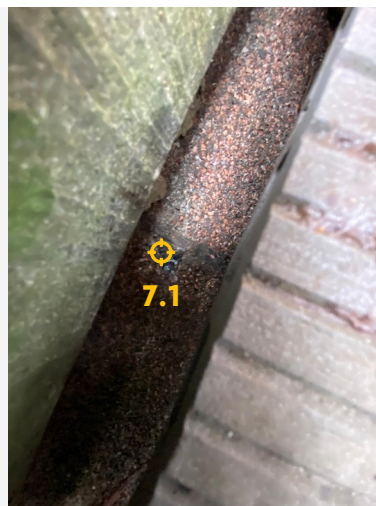
## Fiche 7: Roofing terras +1

Geen asbest

| # | Type | Referentie | Resultaat |
|---|---|---|---|
| 7.1 | Puntmonster | MM4 | Geen asbest |

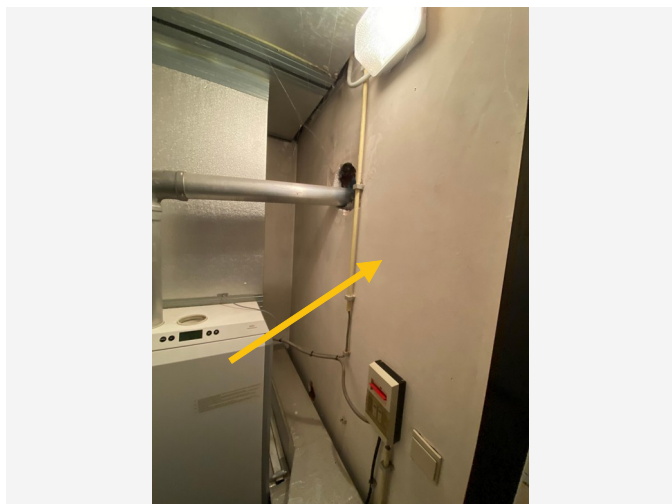
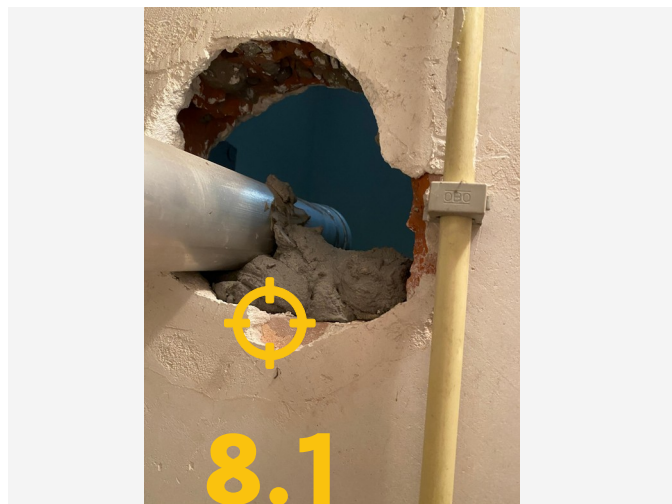
## Fiche 8: Pleisterwerk muren

Geen asbest

| # | Type | Referentie | Resultaat |
|---|---|---|---|
| 8.1 | Mengmonster | MM1 | Geen asbest |

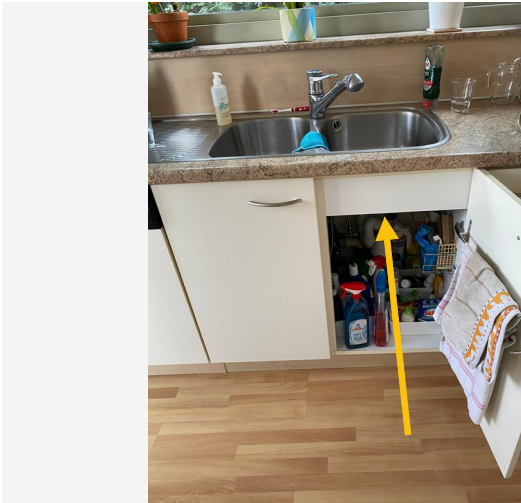
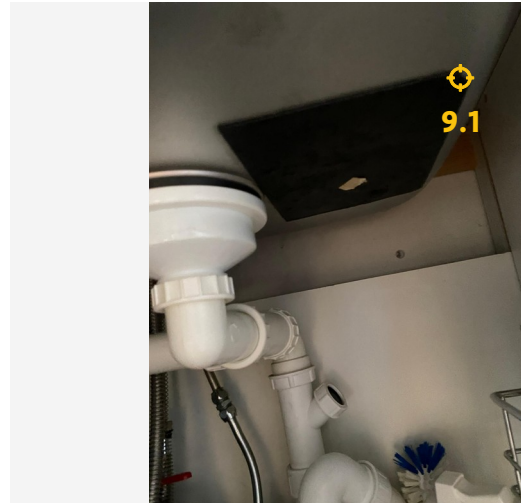
## Fiche 9: Anti-dreun matje onder lavabo

Geen asbest

| # | Type | Referentie | Resultaat |
|---|---|---|---|
| 9.1 | Puntmonster | MM5 | Geen asbest |

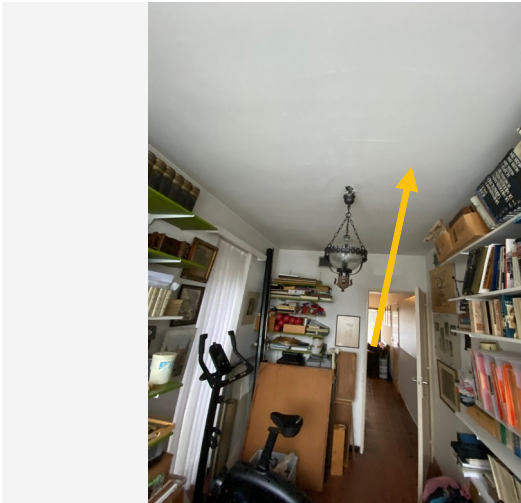
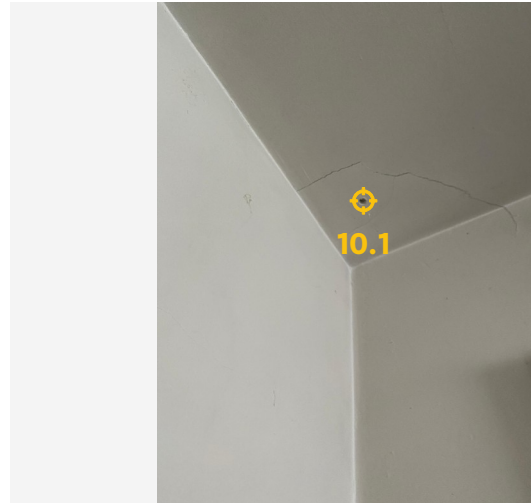
## Fiche 10: Pleisterwerk plafonds

Geen asbest

| # | Type | Referentie | Resultaat |
|---|---|---|---|
| 10.1 | Mengmonster | MM2 | Geen asbest |

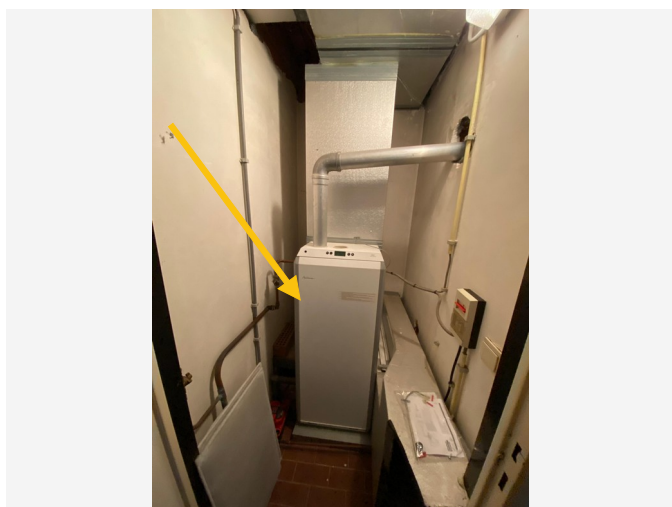
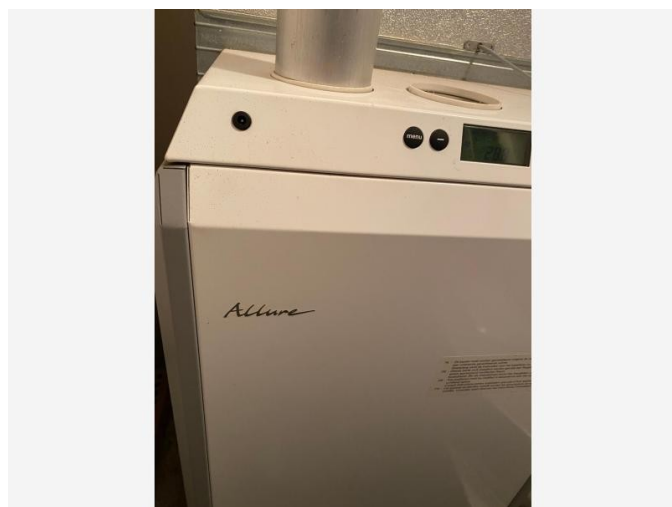
### Fiche 11: Stookketel / Brander

| Beschrijving | Notitie | Terug te vinden op plannen |
|---|---|---|
| Fiche 11: Stookketel / Brander | Het luchtverwarmingstoestel is van het type Brink Allure, verdere opzoeking in de intechnum databank wees uit dat dit toestel geen asbesthoudende onderdelen bevat. | Plan 1.1: Plan +0 |

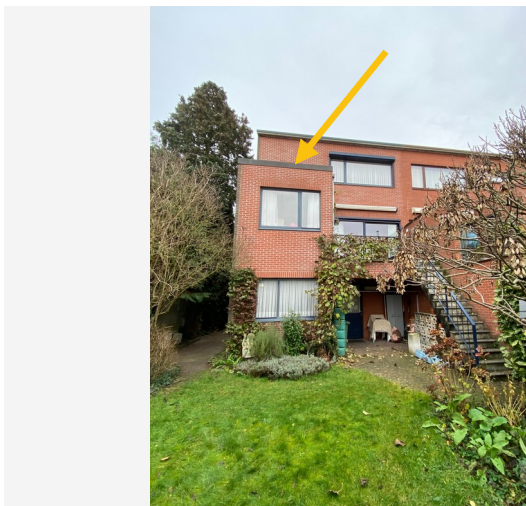
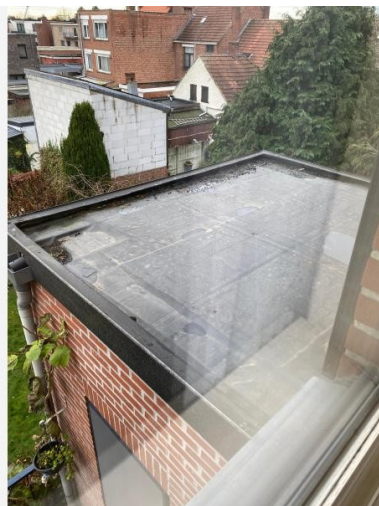
## Fiche 12: EPDM platdak boven keuken

| Beschrijving | Notitie | Terug te vinden op plannen |
|---|---|---|
| Fiche 12: EPDM platdak boven keuken | <p>Het plat dak boven de keuken is afgewerkt met EPDM, een materiaal dat niet asbestverdacht is. Er is echter geen zicht op eventuele oudere dakbedekkingen die zich daaronder kunnen bevinden. Het detecteren hiervan valt onder destructief onderzoek, wat niet vereist is voor het opstellen van een attest.</p> <p>Wees wel attent: indien werkzaamheden aan de onderste lagen of renovaties aan het dak worden uitgevoerd, bestaat de mogelijkheid dat er nog asbestverdachte onderlagen aanwezig zijn, zeker als de constructie werd opgetrokken voor 2001. Bij renovaties is het altijd aan te raden om een asbestdeskundige in te schakelen voor een destructief onderzoek van de betreffende ruimte of ruimtes.</p> | Plan 1.3: Plan +2 |
