# Asbestinventarisatetest

Bredabaan 869, 2930 Brasschaat

Attestnummer : 20260128-000193.000

**Niet-asbestveilig**

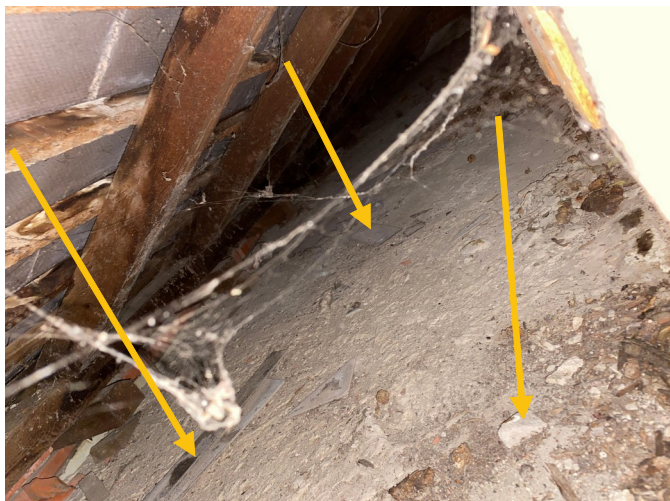
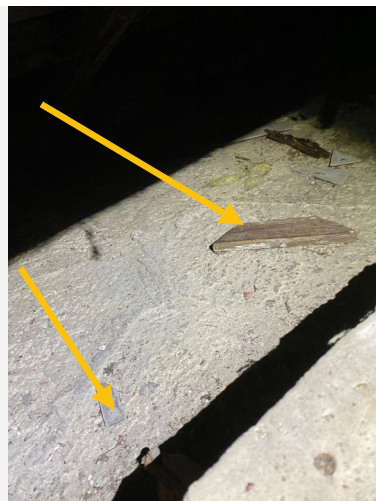
# Fiche 1: Asbesthoudende brokstukken verspreid over de zolder

**Dringend verwijderen**

| Aanwezige resten | Stukken vezelcement waarneembaar op meerdere plaatsen op de zolder |

- Verwijder het asbestafval.
- Vermijd het bewerken of het intensief betreden (belopen, rijden, ...) van de verontreinigde zone. Is dit niet mogelijk vraag dan advies aan een erkend bodemsaneringsdeskundige voor verdere maatregelen.
- Voer bijkomende staalname(s) uit.

- Eenvoudige handelingen: mag via doe-het-zelf of door werknemer(s) met opleidingsattest eenvoudige handelingen  
Raadpleeg de actuele wetgeving op de website van OVAM. Onder strikte voorwaarden kan het eventueel toegestaan zijn om deze toepassing zelf te verwijderen. Bij twijfel wordt echter sterk aangeraden om een erkende asbestverwijderaar te raadplegen. Zorg er bovendien voor dat u zich goed informeert via de websites van OVAM en andere officiële bronnen over de persoonlijke beschermingsmaatregelen die nodig zijn en de richtlijnen voor het veilig verwijderen van asbest.

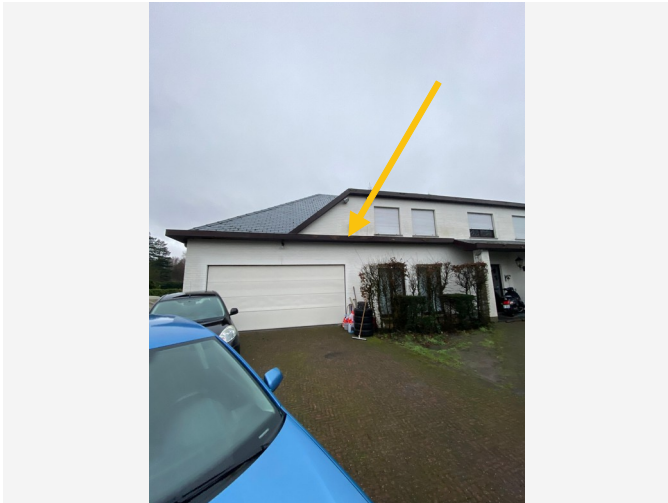
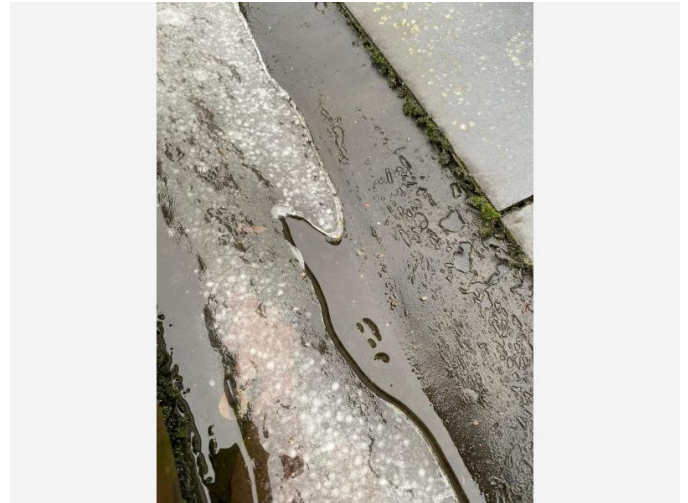
**Dringend verwijderen**

| Opmerking | <p>In de dakgoot en op het plat dak onder het hellend dak kan sediment afkomstig zijn van verweerde asbestcement dakleien. Dit sediment bestaat uit fijne deeltjes asbestcement en kan, bij verstoring of droge verwijdering, asbestvezels vrijgeven.</p> <p>Deze oppervlakte, volumes en gewichten zijn niet gemeten, maar geschat op basis van een benadering van de aanwezige toepassing (de opgegeven hoeveelheden mogen niet gebruikt worden als maatstaf van heffing).</p> |

- Verwijder het asbestafval.
- Voer bijkomende staalname(s) uit.

- Eenvoudige handelingen: mag via doe-het-zelf of door werknemer(s) met opleidingsattest eenvoudige handelingen  
Ondoe u van het afval via het riool.

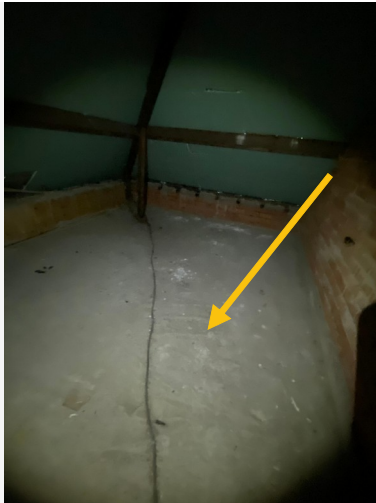
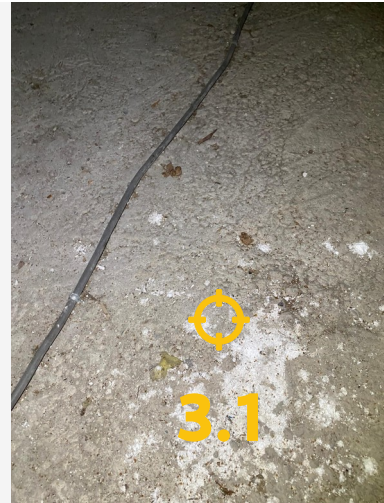
| Beschrijving | Asbesthoudende stoflaag zoldervloer |

**Dringend verwijderen**

| # | Type | Referentie | Resultaat |
|---|---|---|---|
| 3.1 | Kleefmonster | MM9 | Chrysotiel |

| Bron van de resten | Asbesthoudende vezelcement leien van het hellend dak + asbesthoudende onderdakplaten |

- Sluit de ruimte luchtdicht af en vermijd het betreden van de ruimte in afwachting van verwijdering.
- Verwijder het asbestafval.
- Vermijd het bewerken of het intensief betreden (belopen, rijden, ...) van de verontreinigde zone. Is dit niet mogelijk vraag dan advies aan een erkend bodemsaneringsdeskundige voor verdere maatregelen.
- Voer binnenluchtmetingen uit om actuele blootstellingsrisico's in de binnenlucht te monitoren.

- Hermetische zone (erkend asbestverwijderaar)  
Deze toepassing mag uitsluitend door een erkende asbestverwijderaar via de methodiek van hermetische zone verwijderd worden omdat verwijdering via de methodiek van eenvoudige handelingen en/of couvousezakmethode niet toegelaten is. De verwijdering leidt automatisch tot een verhoogd risico op vrijgave van asbestvezels (maximale concentratie 0,01 vezels/cm - CODEX Art. VI.3-54). (Bron: CODEX - Art. VI.3-61.- par 1.).

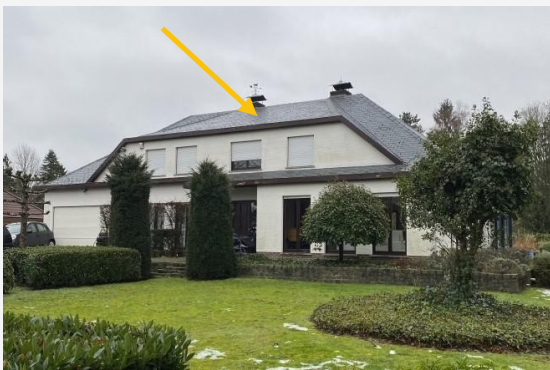
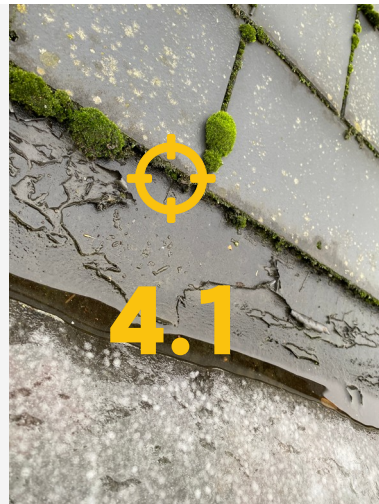
Verwijderen

- Zorg voor een veilig beheer. Vermijd het beschadigen van het asbestmateriaal. Controleer de toestand jaarlijks op wijzigingen.
- Hemelwater dat afspoelt van asbestcement daken of gevels kan asbestdeeltjes bevatten. Gebruik het enkel voor gesloten circuits (bv. spoelen toiletten). Reinig na het vervangen van het dak of de gevel de dakgoten en regenwaterput of -ton om asbesthoudend sediment of slib te verwijderen

- Eenvoudige handelingen: enkel door erkend asbestverwijderaar  
Vanwege de kans op beschadiging tijdens losname en de aanwezige oppervlakte moet een erkend asbestverwijderaar ingeschakeld worden voor deze toepassingen die niet (kunnen) worden verwijderd door de couveuzezakmethode, door hermetische zone of door de materialen beschreven in Vlare II, art. 6.4.0.1 par2. (Bron: Leidraad bij het Inspectieprotocol)

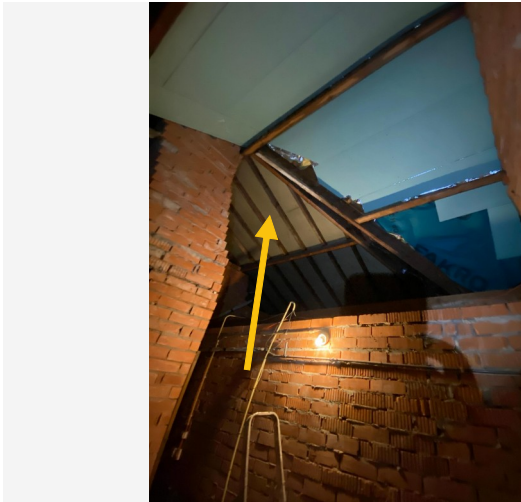
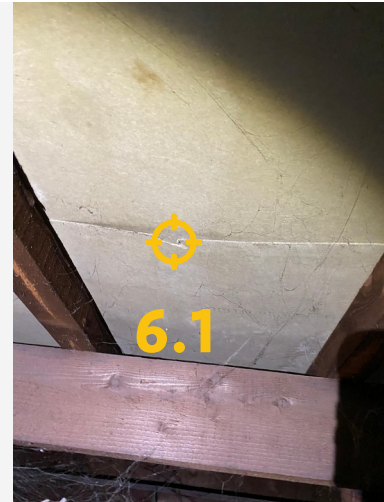
## Fiche 6: Onderdak uit asbesthoudende vezelcementplaten (type Menuiserite)

| Opmerking | Er is maar een deel van het dak voorzien van de onderdakplaten, het is niet duidelijk welke oppervlakte aanwezig is. De opgegeven hoeveelheden mogen niet gebruikt worden als maatstaf van heffing |

- Eenvoudige handelingen: mag via doe-het-zelf of door werknemer(s) met opleidingsattest eenvoudige handelingen  
Deze toepassing mag door een aannemer die over een opleidingsattest eenvoudige handelingen beschikt of door een particulier (doe-het-zelf), verwijderd worden indien er geen verhoogd risico op vrijgave van asbestvezels (max. concentratie 0,01 vezels/cm<sup>3</sup> - CODEX Art. VI.3-54) ontstaat en de toepassing voorafgaand wordt gefixeerd/bevochtigd. De individuele elementen moeten zonder machinale werktuigen (boormachine, slijpschijf, hogedrukreiniger) en zonder breken of gooien een voor een losgemaakt worden en dubbel en luchtdicht verpakt afgevoerd worden naar een erkend afvalpunt (recyclagepark). Daar moeten ze voorzichtig in de container voor asbestafval worden gelegd. Op het recyclagepark worden uitsluitend hechtgebonden asbestmaterialen aanvaard. Niet-hechtgebonden asbestmaterialen kunnen enkel bij een erkend asbestverwijderaar of asbestafvalverwerker worden aangeboden.

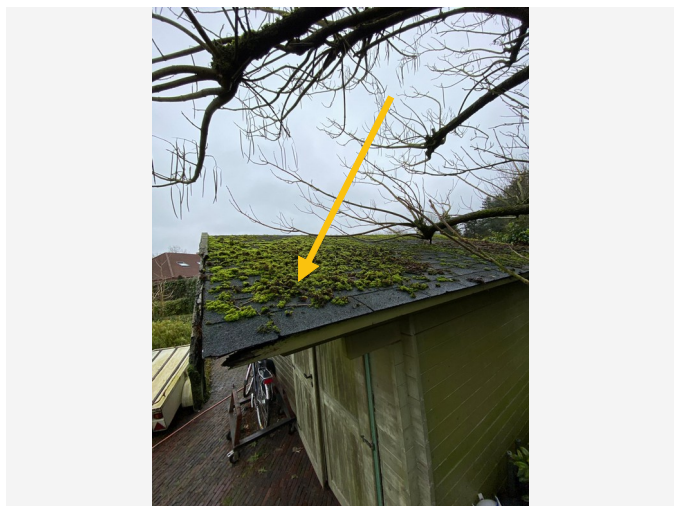
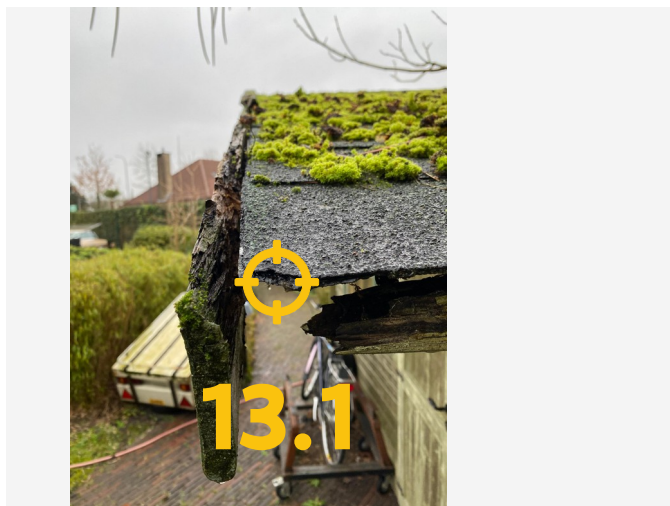
## Fiche 13: Roofing tuinhuis

Geen asbest

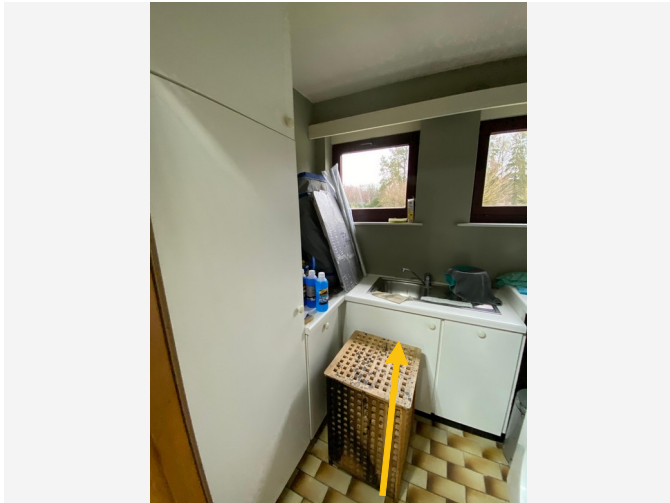
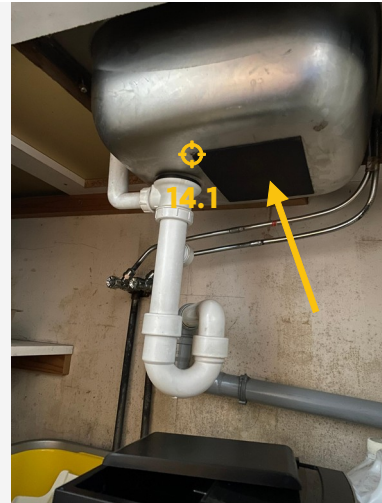
## Fiche 14: Anti-dreun matje onder lavabo

Geen asbest

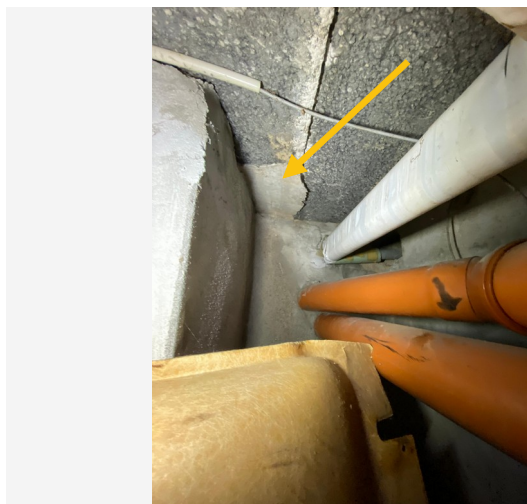
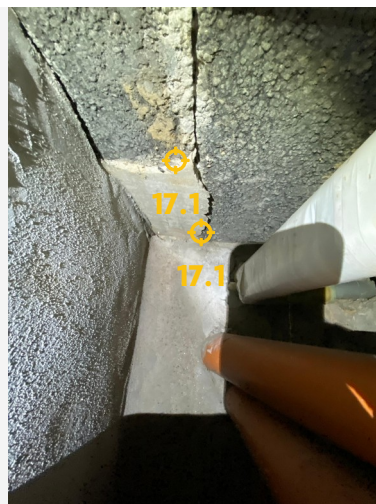
## Fiche 17: Pleisterwerk plafond kelder

Geen asbest

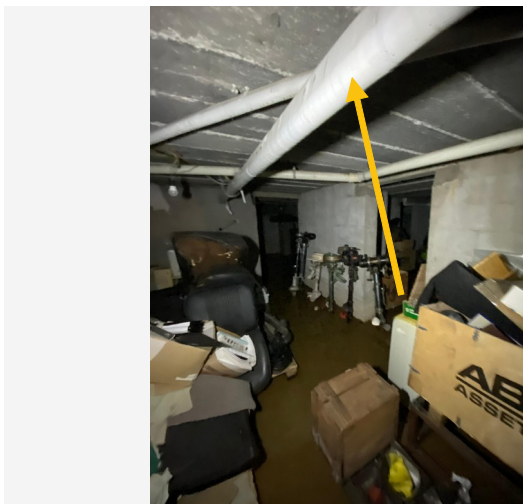
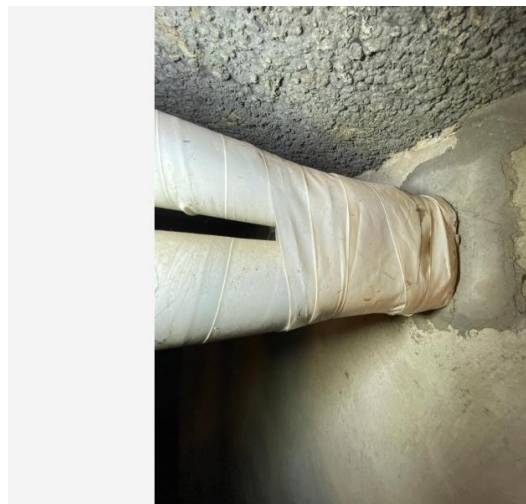
## Fiche 20: Leidingisolatie (niet asbestverdacht)

| Beschrijving | Notitie | Terug te vinden op plannen |
|---|---|---|
| Fiche 20: Leidingisolatie (niet asbestverdacht) | De leidingisolatie bevat geen waarneembare asbestverdachte materialen. | Plan 1.1: Plan kelder |
