Asbestinventarisatetest

Statielei 37, 2640 Mortsel

Attestnummer : 20260619-000310.000

Uitgegeven op : 19.06.2026

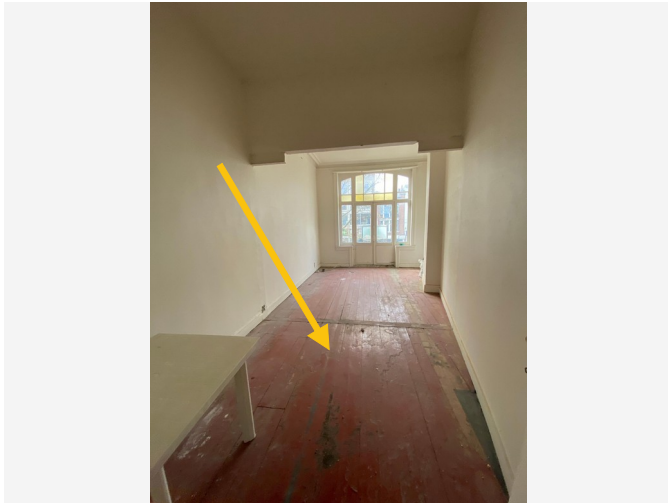
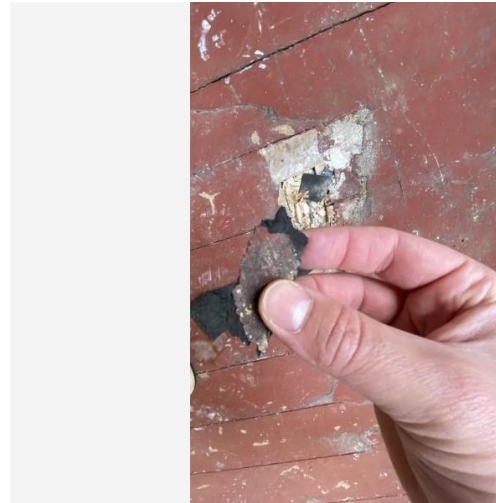
Informatie over een niet-asbestverdacht materiaal

Het vloerzeil in de ruimte vooraan op +1 balatum en niet-asbestverdacht

Basis voor advies	De asbestdeskundige beoordeelt het materiaal als niet-asbestverdacht.
Primaire drager	Vloer
(Asbest)materiaal	Prefab - afwerking - Vloerzeil

Geen asbest

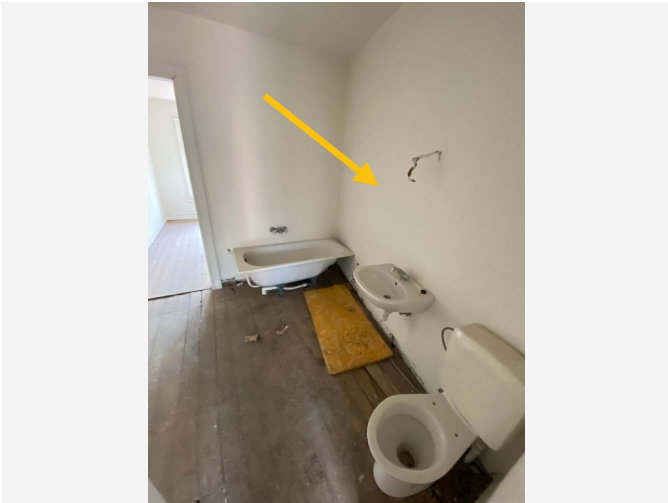
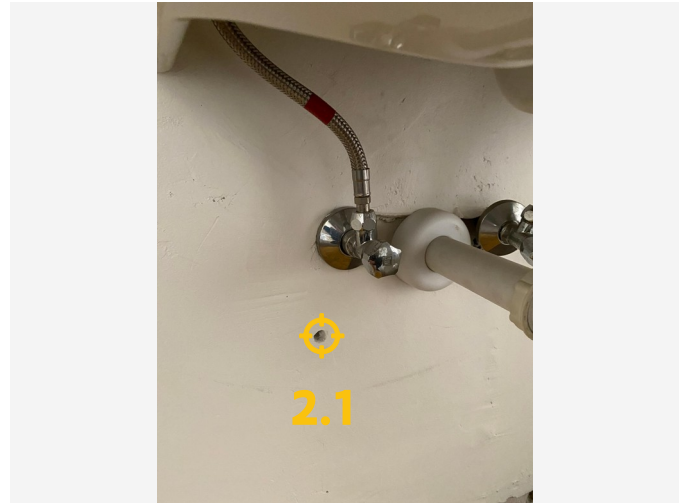
Fiche 2: Pleisterwerk wanden

Geen asbest

Conclusie

#	Type	Referentie	Resultaat
2.1	Mengmonster	MM1	Geen asbest

Beschrijving	Pleisterwerk wanden
Omgeving	Binnen
Primaire drager	Binnenwand
Bindmiddel van materiaal	Gips - kalk
Gebondenheid op basis van bindmiddel	Niet-hechtgebonden
Hoeveelheid (oppervlakte - dikte - aantal)	• 300,00 m ² - 1,00 cm - 1 stuk
Totaal volume	3,00 m ³
Identificatiemethode	Een monstername door de asbestdeskundige met laboanalyse door een asbestlabo.
Destructieve handeling voor identificatie	Nee
Opmerking	Deze oppervlakte, volumes en gewichten zijn niet gemeten, maar geschat op basis van een benadering van de aanwezige toepassing (de opgegeven hoeveelheden mogen niet gebruikt worden als maatstaf van heffing).

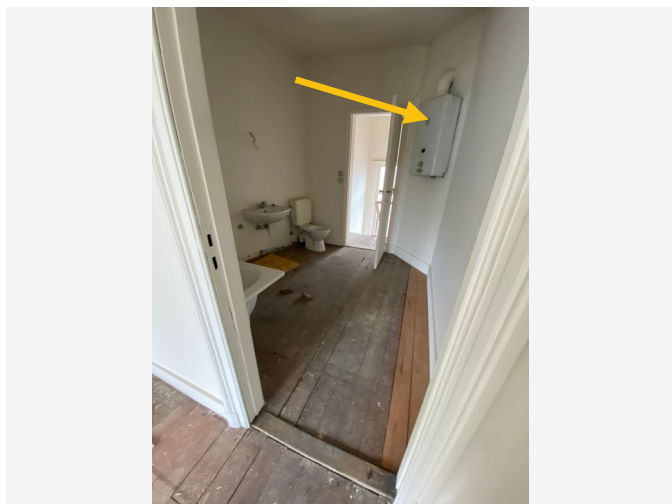
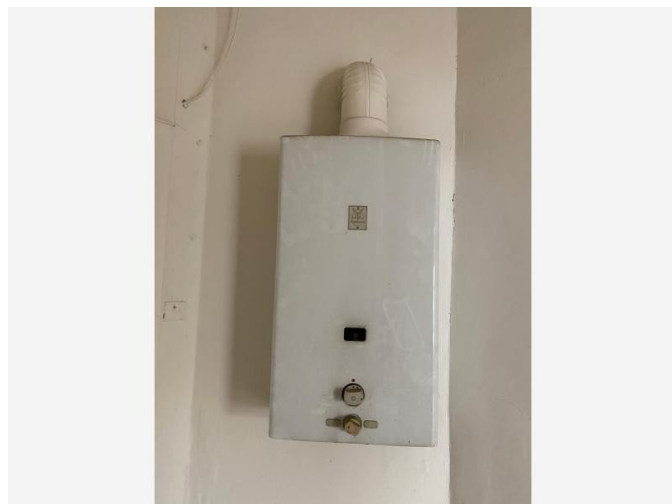
Beschrijving	Notitie	Terug te vinden op plannen
Fiche 6: Geiser +2	De geiser bevat mogelijk asbesthoudende pakkingen, dichtingen, isolatiematerialen of andere asbestverdachte elementen. Laat dit onderzoeken door een bevoegd technicus bij onderhoud of vervanging.	Plan 1.3: plan +2
