# Asbestinventarisat attest

Steenbergstraat 9/201, 2000 Antwerpen

Attestnummer : 20260619-000212.000

Uitgegeven op : 19.06.2026

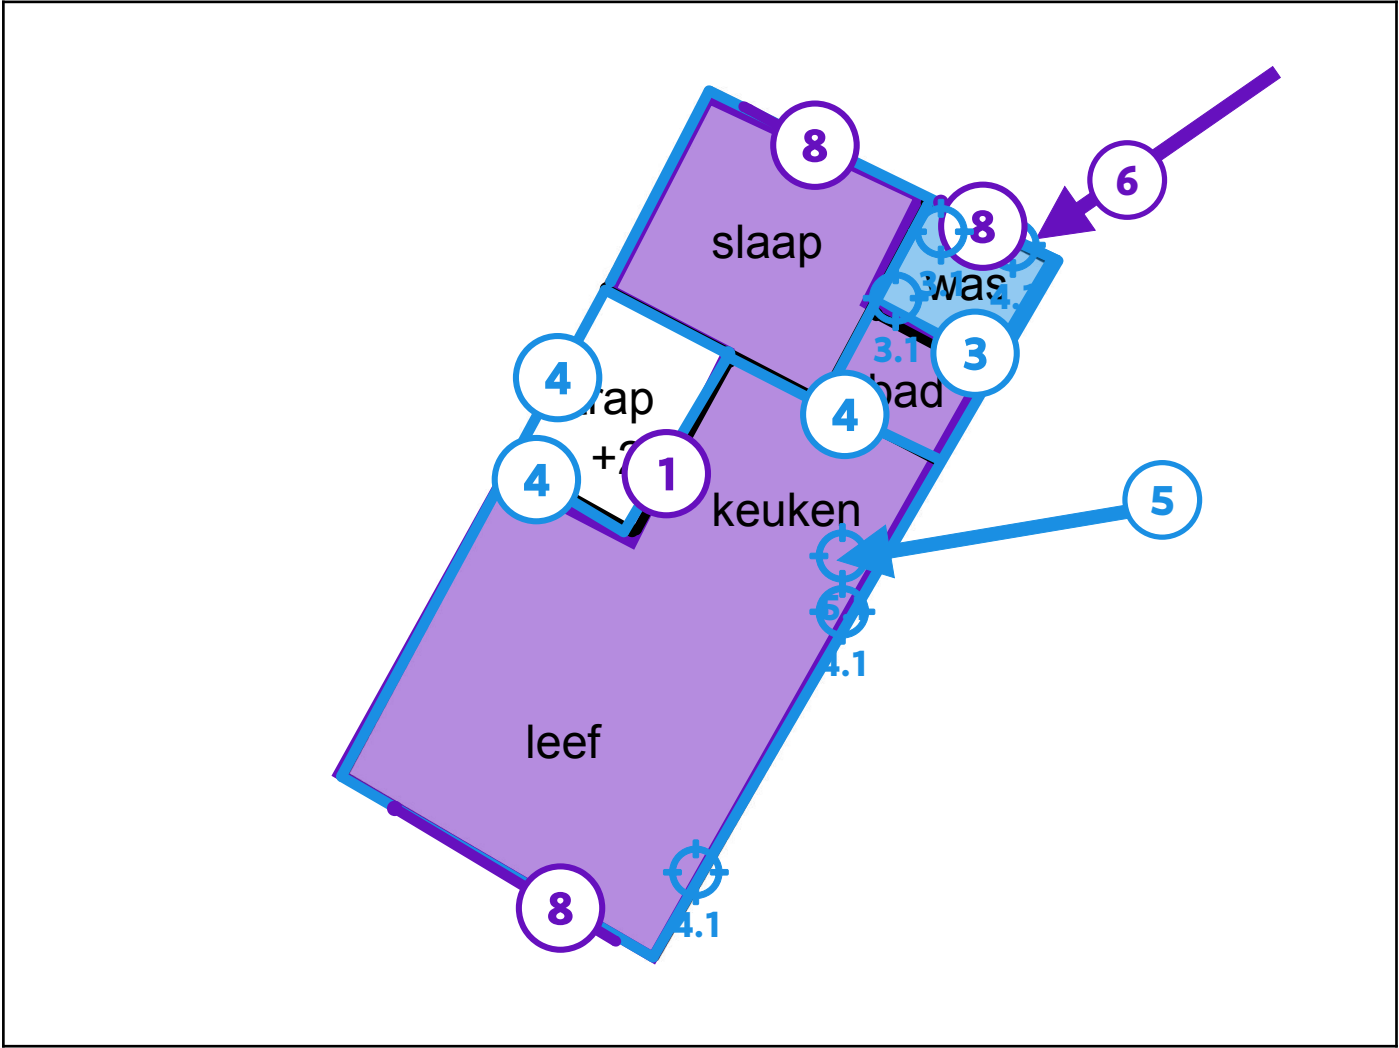
# Plan 1.1: Plan bus 201

| Beschrijving | Type | Actie |
|---|---|---|
| 1. Plafonds uit niet asbestverdacht materiaal | Advies | - |
| 3. Pleisterwerk plafond | Geen asbest | - |
| 4. Pleisterwerk wanden | Geen asbest | - |
| 5. Anti-dreunplaatje | Geen asbest | - |

| 6. Rookgaskanaal (niet verdacht) | Overige ruimte of materiaal | - |
| 8. Mastiek (niet asbestverdacht) | Overige ruimte of materiaal | - |

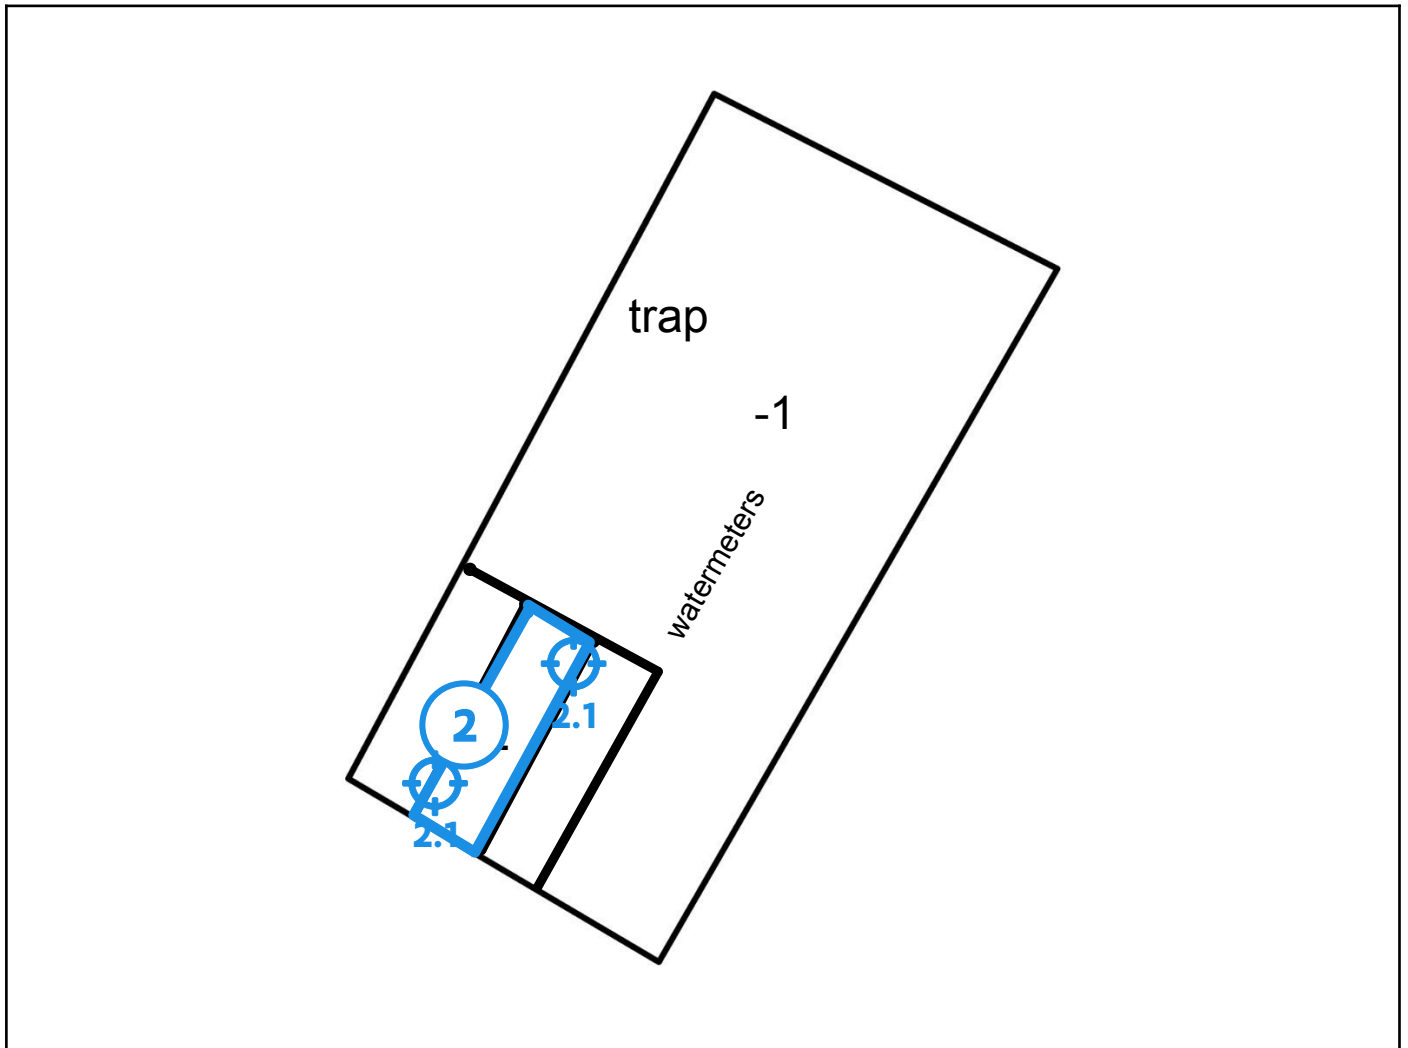
## Plan 1.2: Hoofdgebouw kelderplan

| Beschrijving | Type | Actie |
|---|---|---|
| 2. Pleisterwerk wanden kelder | Geen asbest | - |
| 2.1 Code: MM3 | Mengmonster | - |

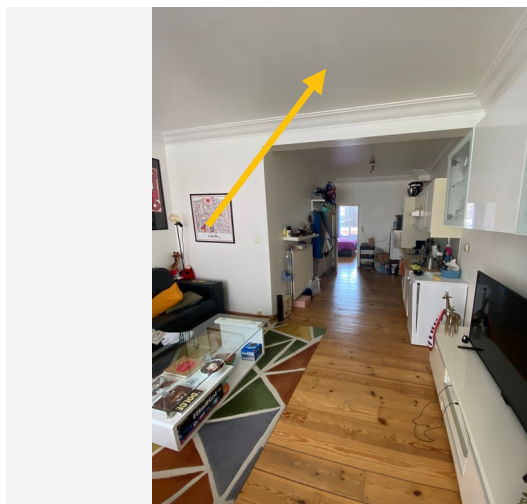
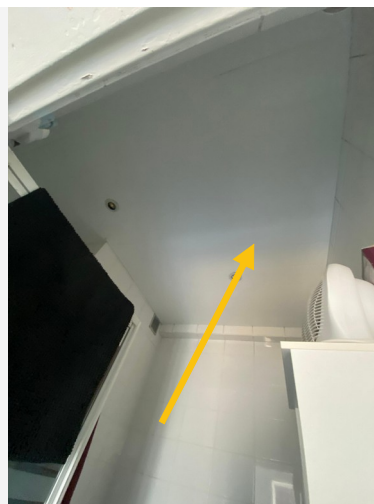
De plafonds zijn gemaakt van niet-asbestverdachte materialen (bijvoorbeeld laminaat, gyproc, ...), deze toepassingen zijn niet asbestverdacht. We hebben echter niet kunnen vaststellen of er mogelijk asbestverdachte of asbesthoudende materialen achter deze toepassingen aanwezig zijn. Bij renovatie of sloop is het aangeraden om een destructief onderzoek te laten uitvoeren van deze toepassingen.

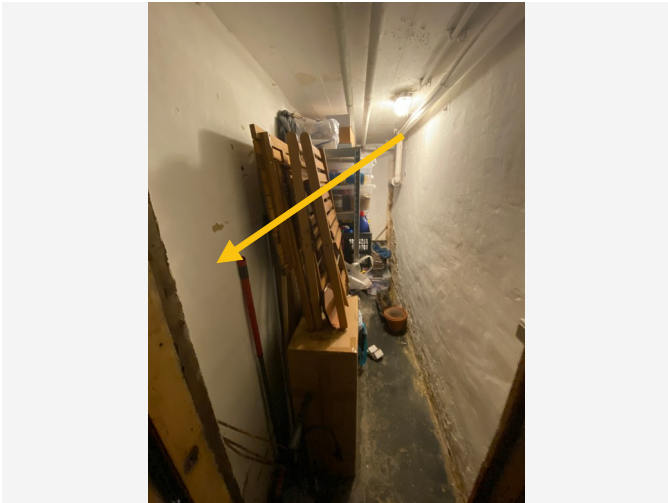
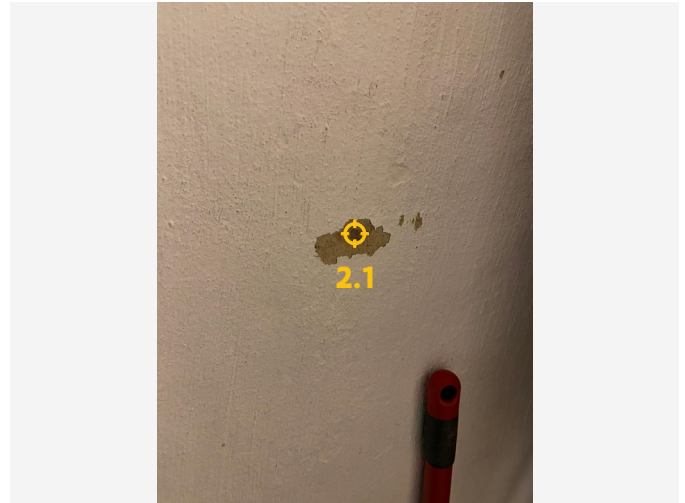
## Fiche 2: Pleisterwerk wanden kelder

Geen asbest

| # | Type | Referentie | Resultaat |
|---|---|---|---|
| 2.1 | Mengmonster | MM3 | Geen asbest |

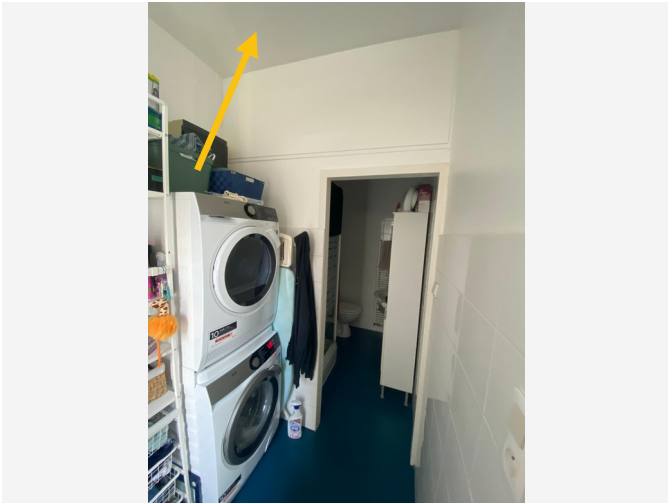
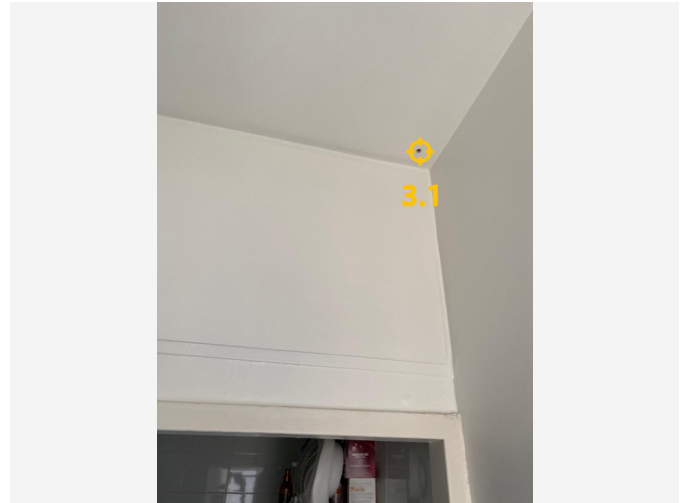
## Fiche 3: Pleisterwerk plafond

Geen asbest

| # | Type | Referentie | Resultaat |
|---|---|---|---|
| 3.1 | Mengmonster | MM2 | Geen asbest |

| Opmerking | Pleisterwerk plafond in de wasberging |

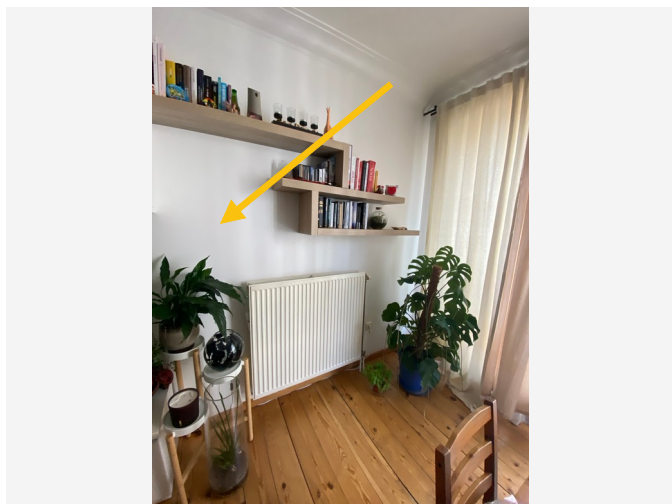
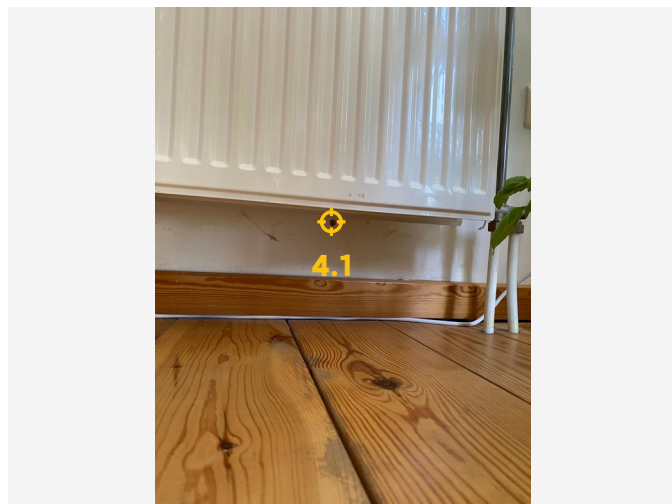
## Fiche 4: Pleisterwerk wanden

Geen asbest

| # | Type | Referentie | Resultaat |
|---|---|---|---|
| 4.1 | Mengmonster | MM1 | Geen asbest |

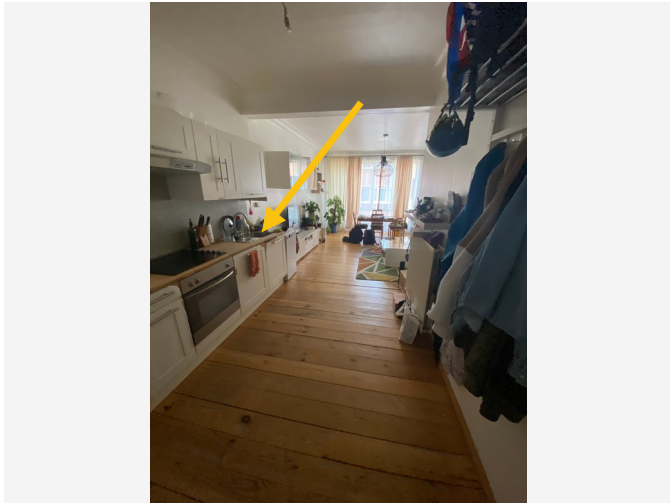
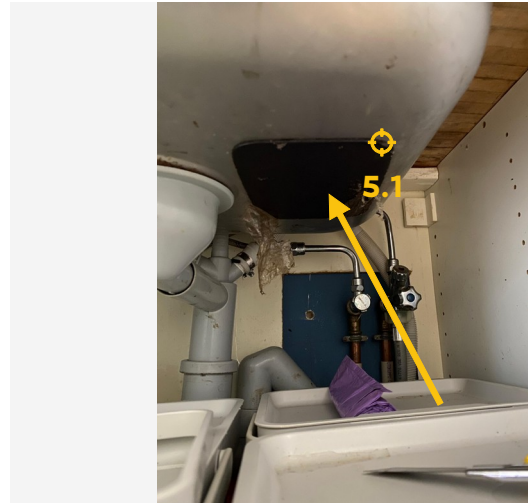
## Fiche 5: Anti-dreunplaatje

Geen asbest

| # | Type | Referentie | Resultaat |
|---|---|---|---|
| 5.1 | Puntmonster | MM4 | Geen asbest |

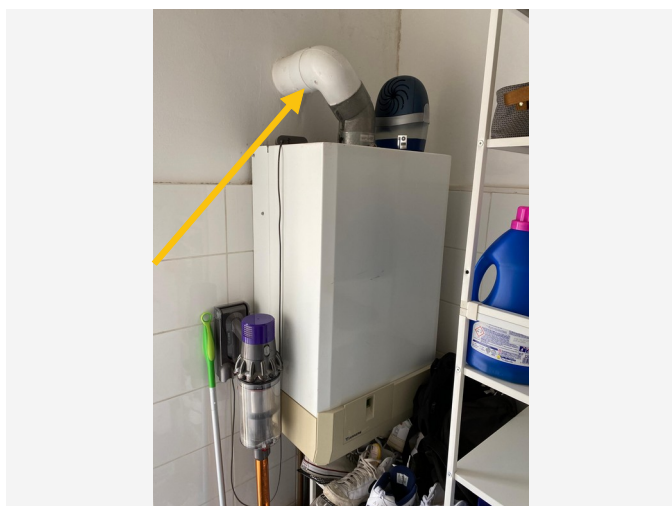
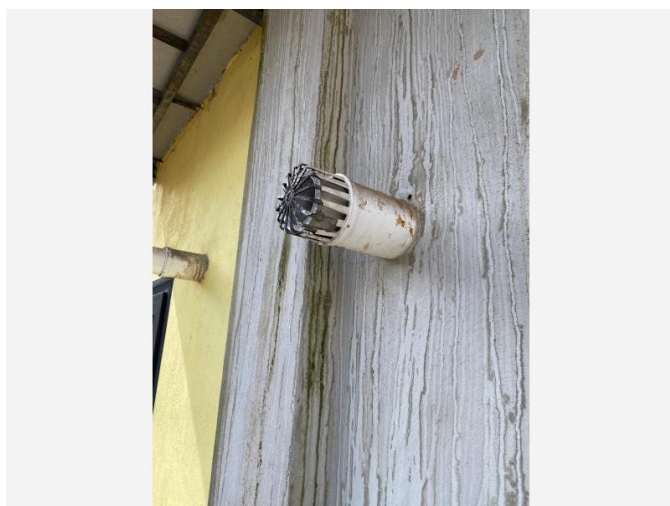
### Fiche 6: Rookgaskanaal (niet verdacht)

| Beschrijving | Notitie | Terug te vinden op plannen |
|---|---|---|
| Fiche 6: Rookgaskanaal (niet verdacht) | Het rookgaskanaal is niet asbestverdacht. | Plan 1.1: Plan bus 201 |

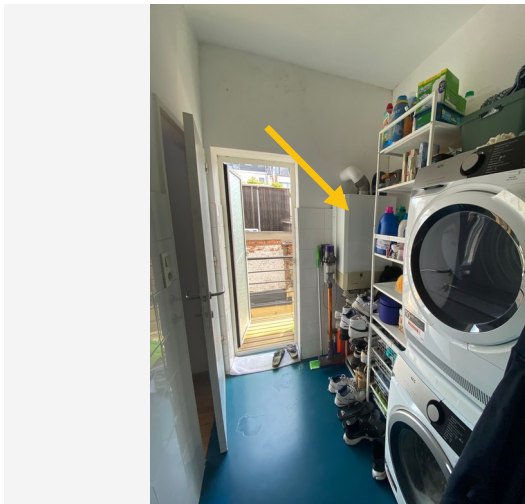
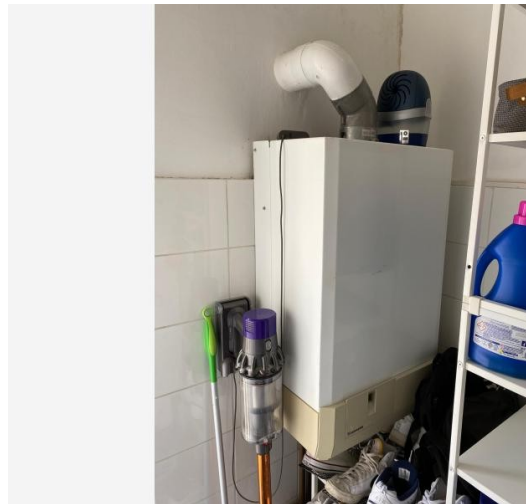
## Fiche 7: CV-brander (niet verdacht)

| Beschrijving | Notitie | Terug te vinden op plannen |
|---|---|---|
| Fiche 7: CV-brander (niet verdacht) | De CV-brander is van 2004 en bevat geen asbestverdachte materialen. | - |

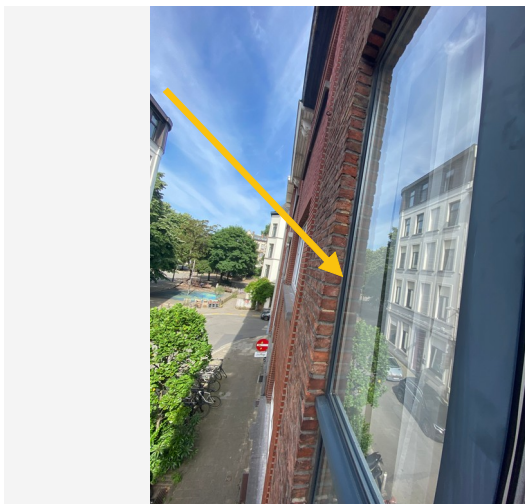
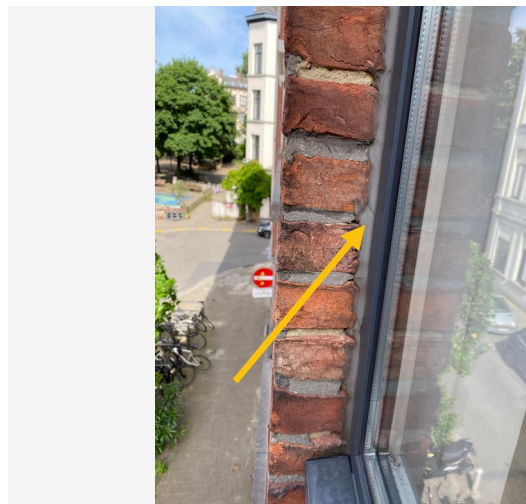
## Fiche 8: Mastiek (niet asbestverdacht)

| Beschrijving | Notitie | Terug te vinden op plannen |
|---|---|---|
| Fiche 8: Mastiek (niet asbestverdacht) | De mastiek vertoont geen asbestverdachte eigenschappen | Plan 1.1: Plan bus 201 |
