Asbestinventarisatetest

Grees 34, 2490 Balen

Attestnummer : 20231220-000240.000

Uitgegeven op : 20.12.2023

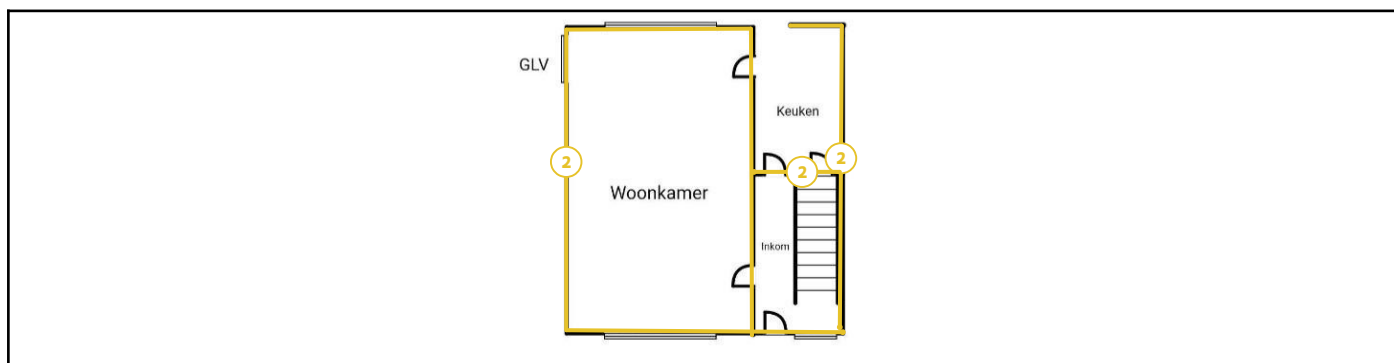
Plan 1.2: GLV.

Beschrijving	Type	Actie
2. Pleisterwerk Muren	Asbestmateriaal	Zorgvuldig beheren

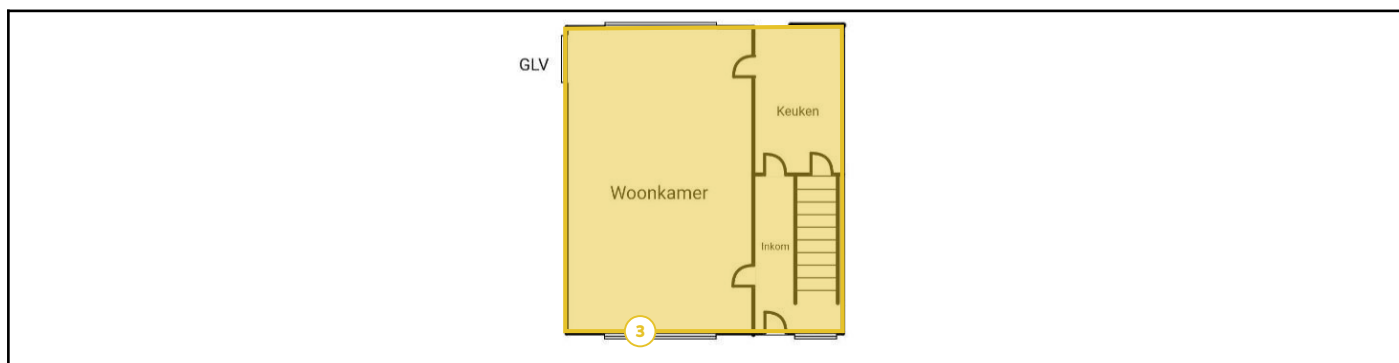
Plan 1.3: GLV.

Beschrijving	Type	Actie
3. Pleisterwerk Plafonds	Asbestmateriaal	Zorgvuldig beheren

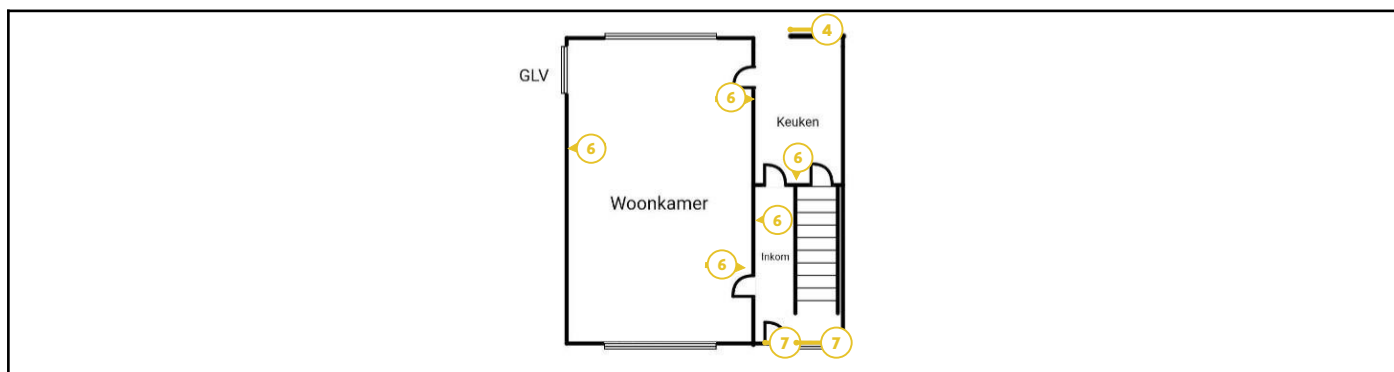
Plan 1.4: GLV.

Beschrijving	Type	Actie
4. Roofing	Asbestmateriaal	Zorgvuldig beheren
6. Bakeliet - sch/stop	Asbestmateriaal	Zorgvuldig beheren
7. Stopverf - Ramen - Woning	Asbestmateriaal	Zorgvuldig beheren

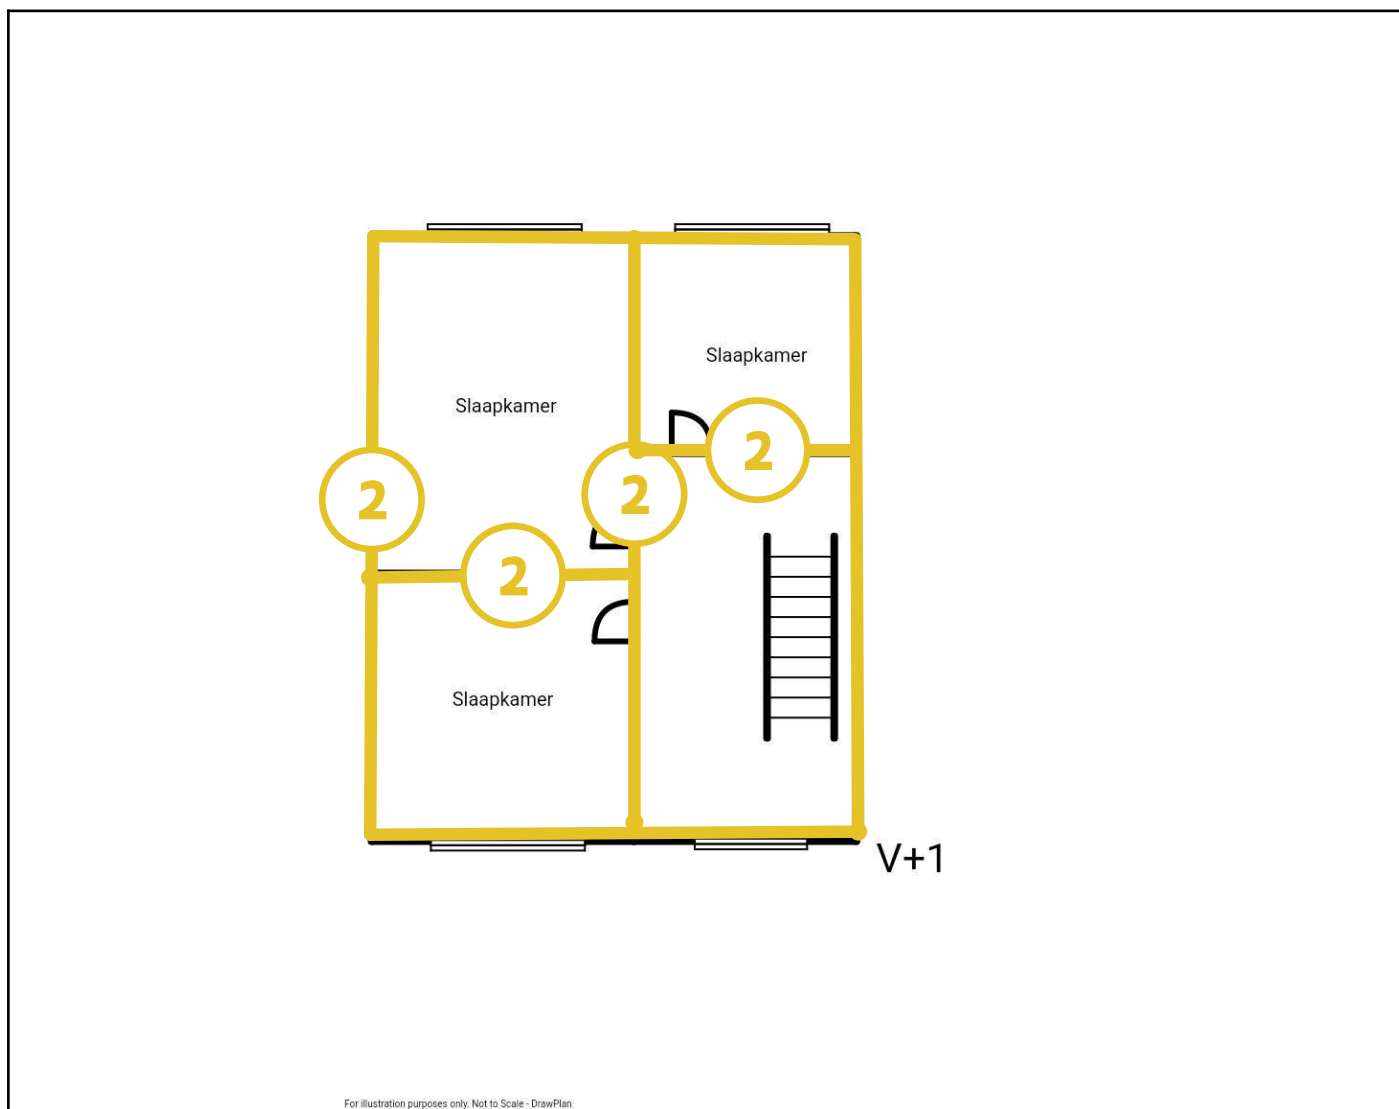
Plan 1.5: V+1

Beschrijving	Type	Actie
2. Pleisterwerk Muren	Asbestmateriaal	Zorgvuldig beheren

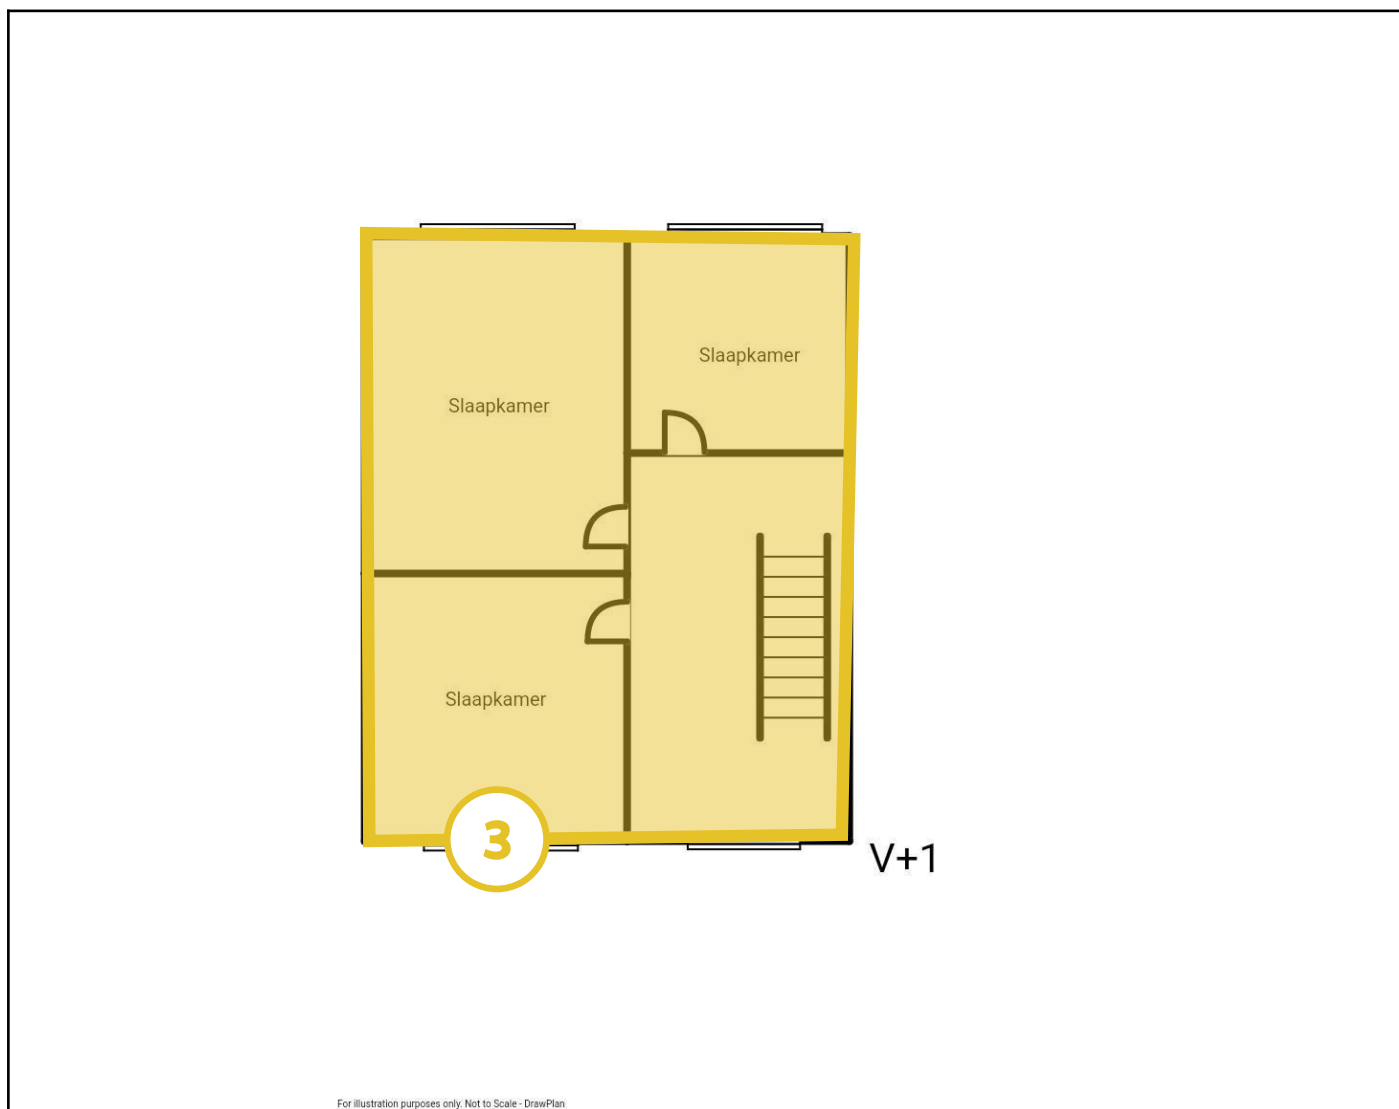
Plan 1.6: V+1

Beschrijving	Type	Actie
3. Pleisterwerk Plafonds	Asbestmateriaal	Zorgvuldig beheren

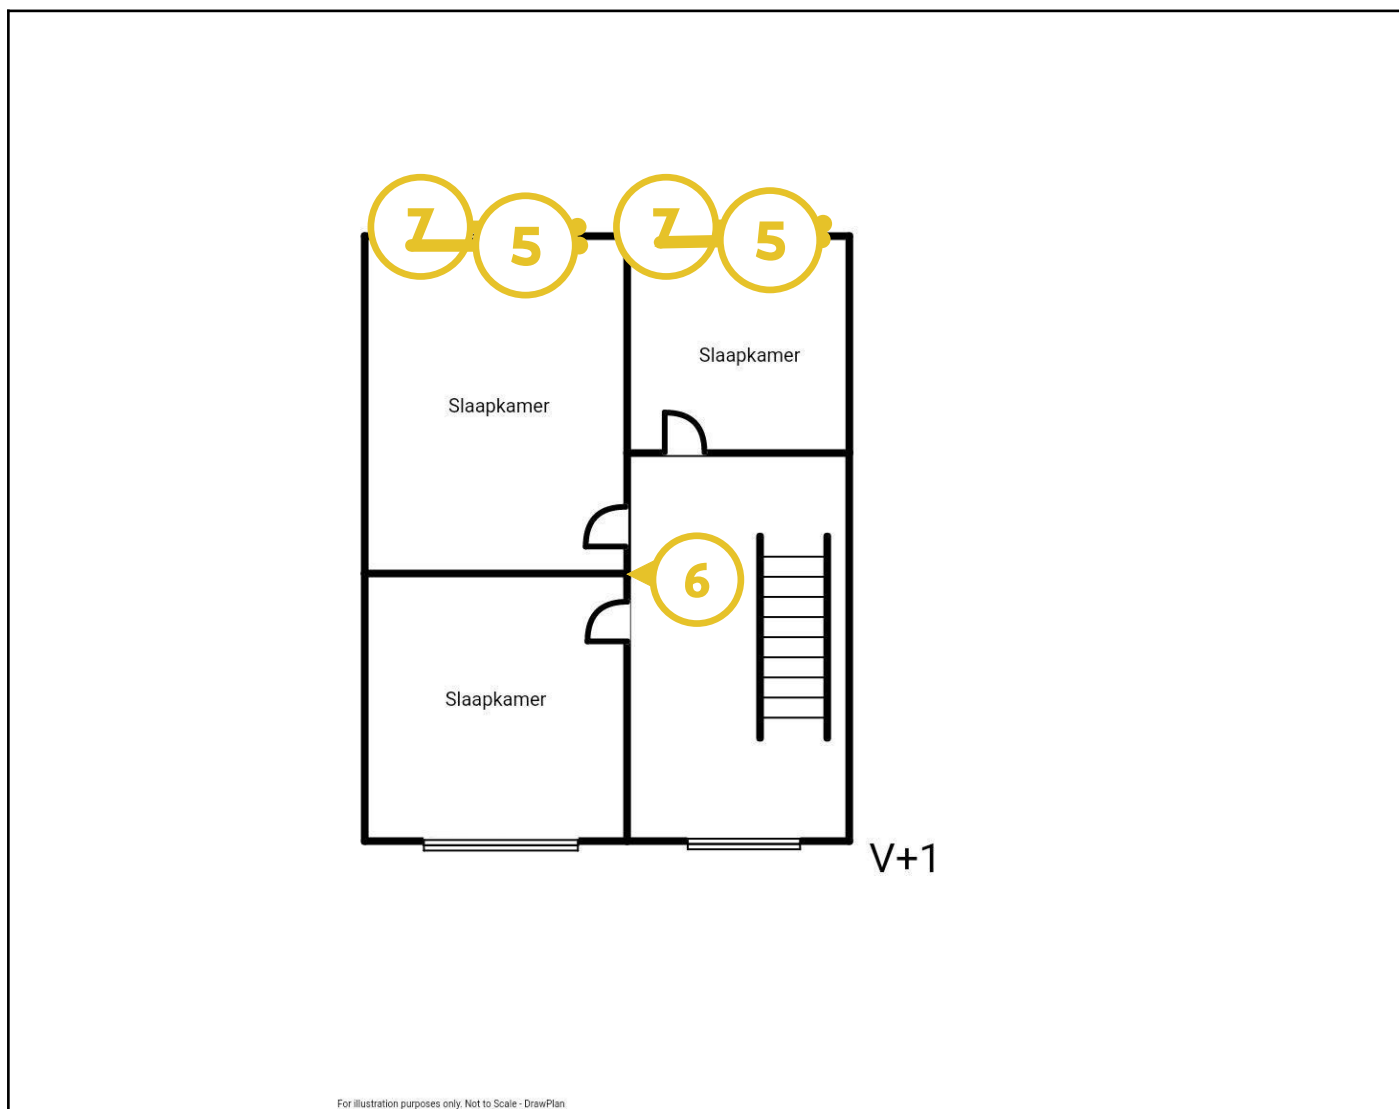
Plan 1.8: V+1

Beschrijving	Type	Actie
5. Raamtabletten	Asbestmateriaal	Zorgvuldig beheren
6. Bakeliet - sch/stop	Asbestmateriaal	Zorgvuldig beheren
7. Stopverf - Ramen - Woning	Asbestmateriaal	Zorgvuldig beheren

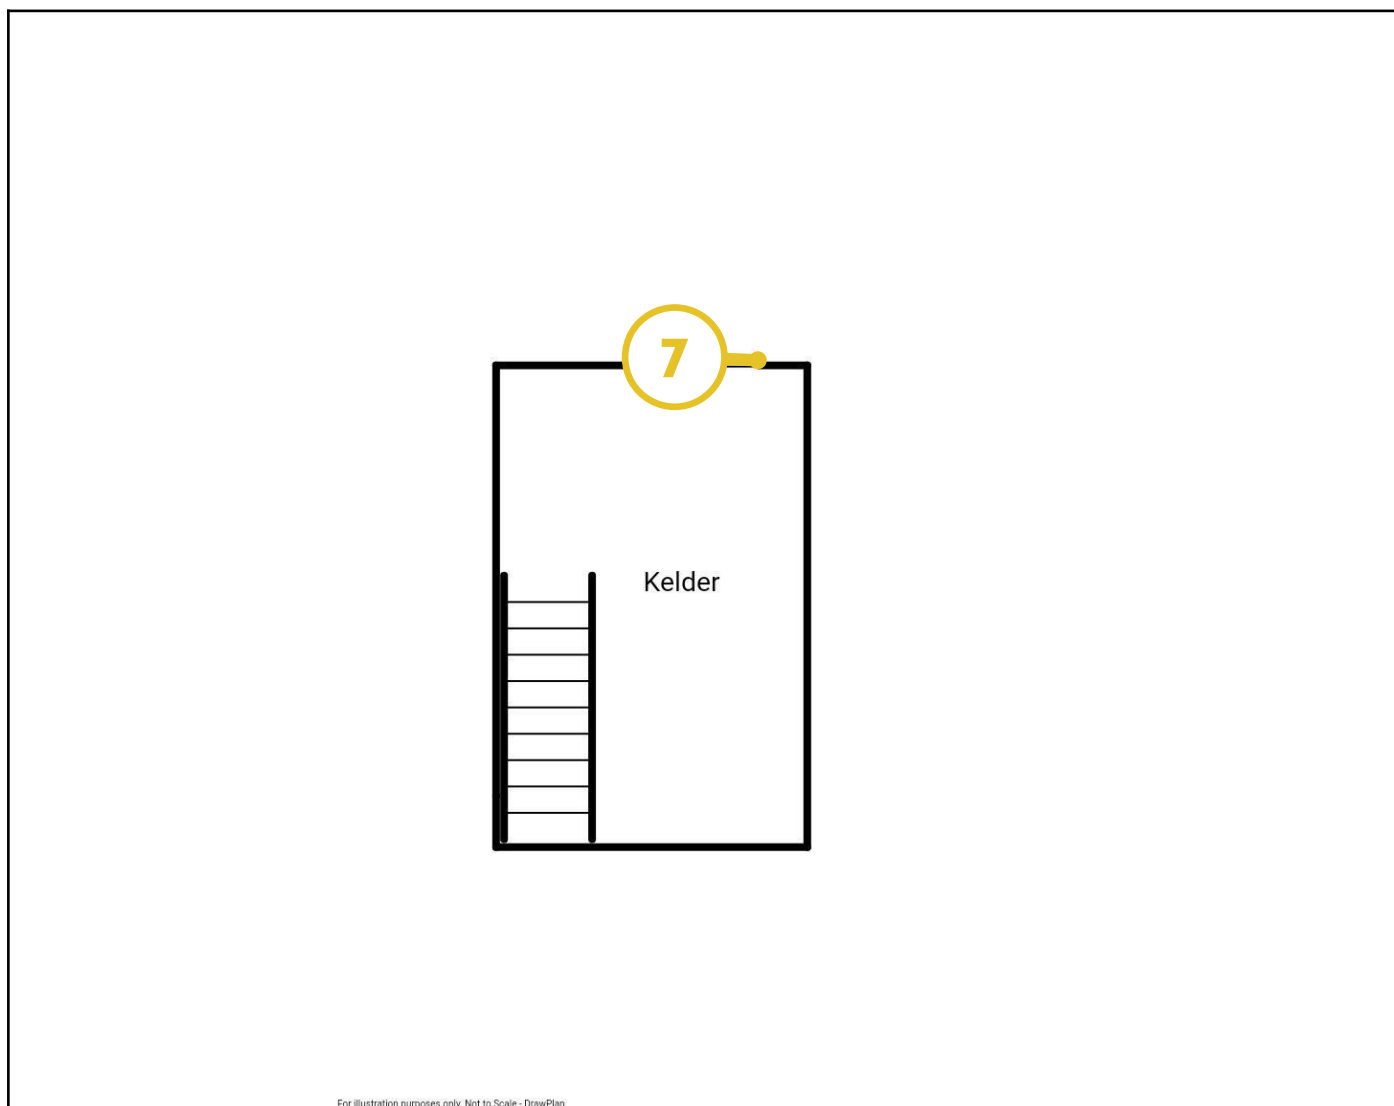
Plan 1.10: Kelder

Beschrijving	Type	Actie
7. Stopverf - Ramen - Woning	Asbestmateriaal	Zorgvuldig beheren

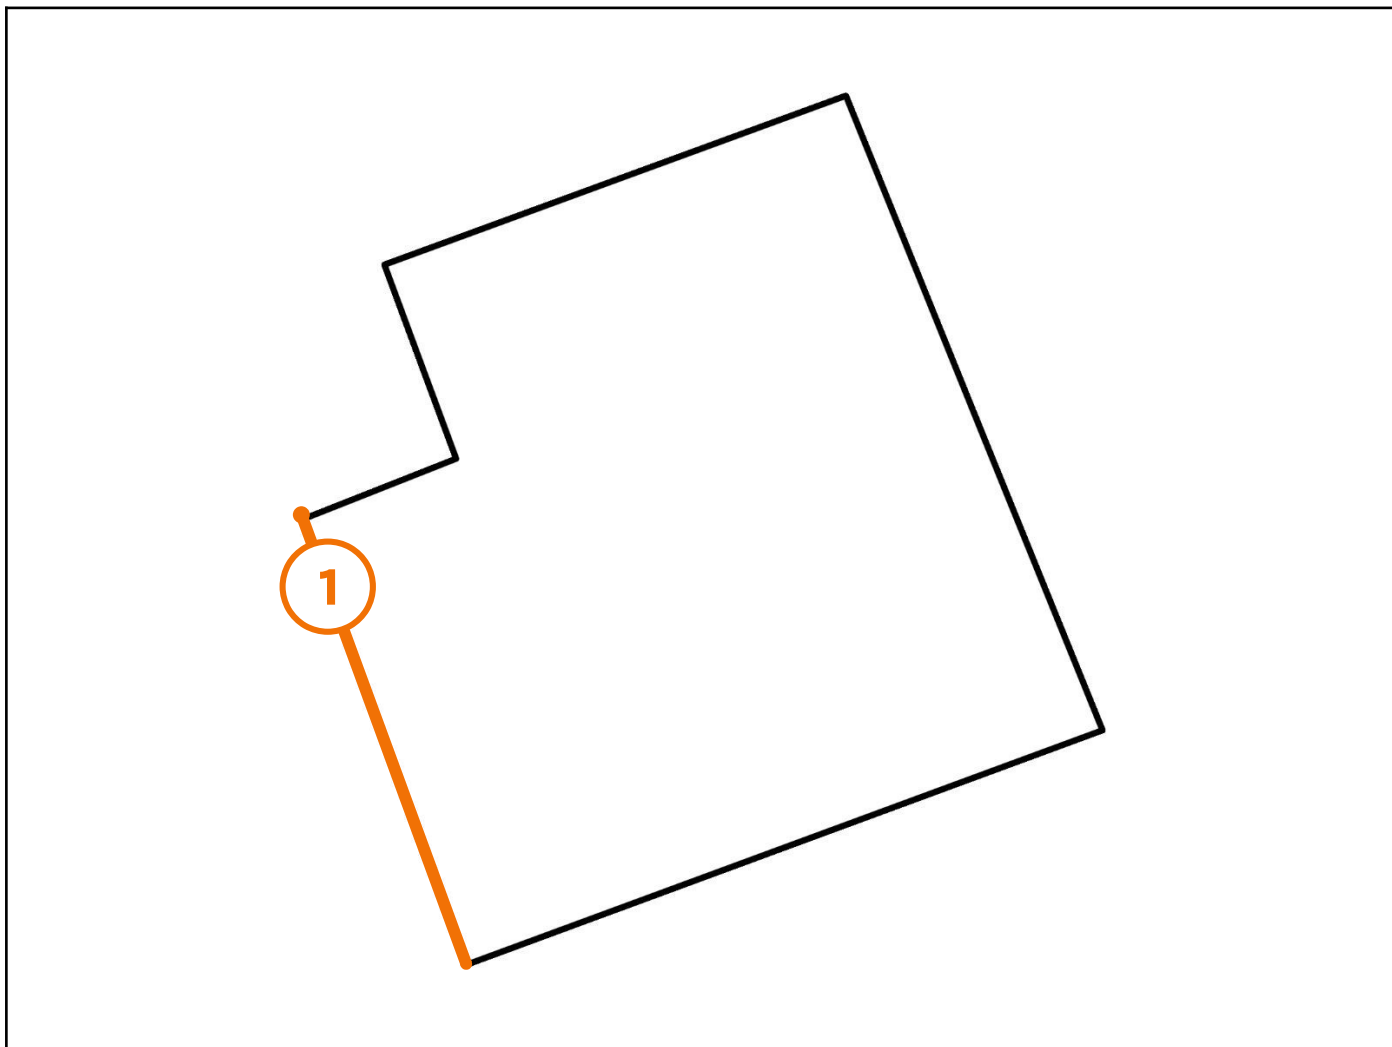
Plan 1.11: Woning plan

Beschrijving	Type	Actie
1. Gevelleien	Asbestmateriaal	Verwijderen

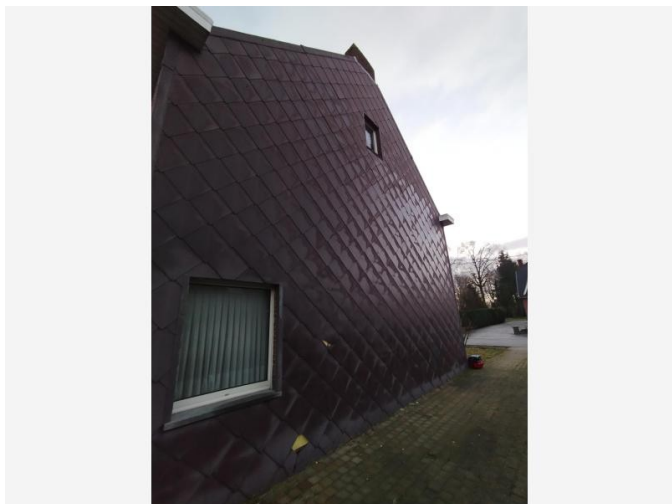
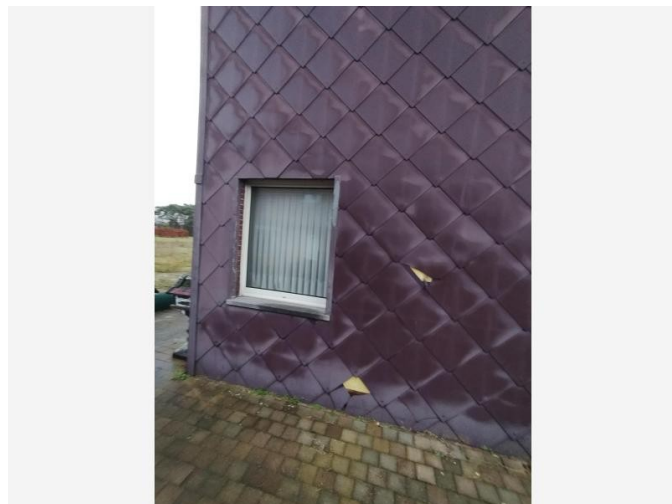
Reinigen/afschuren/ontmossen leien (leien mogen op geen enkele manier gereinigd of afgeschuurd worden. Totaalverbod sinds 27 april 2019)

Eindbeoordeling materiaalrisico	Laag materiaalrisico en/of verlaagde kans op vezelvrijgave
---------------------------------	--

Gebondenheid	Categorie 1: hechtgebonden in oorsprong
Asbestsoort (vezeltype)	Crocidoliet aanwezig
Asbestconcentratie	Laag (< 50%)
Afschermingsgraad van het gehele materiaal	Geheel of deels vrij aan de buitenlucht
Toestand van het materiaal	Licht beschadigd, licht verweerd. Intact materiaal type Pical – asbestboard of categorie III 'gebondenheid'

Beschrijving	Gevelleien
Omgeving	Buiten

Primaire drager	Wand buitenschil
Asbestmateriaal	Dak- en gevelbekleding - Lei, shingle
Bindmiddel van asbestmateriaal	Cement
Gebondenheid op basis van bindmiddel	Hecht
Hoeveelheid (oppervlakte - aantal)	<ul style="list-style-type: none"> • 50,00 m² - 1 stuk
Totale oppervlakte	50,00 m ²
Eenvoudig bereikbaar	Ja
Bevestigingswijze	<ul style="list-style-type: none"> • Geschroefd • Genageld, geniet
Identificatiemethode	Vaststelling zonder monstername
Destructieve handeling voor identificatie	Nee
Opmerking	De leien zijn visueel en volgens expertise als asbestverdacht beschouwd. De vermelde oppervlaktes, diktes en volumes betreffen een beredeneerde schatting. Er worden geen rechten verleend aan deze oppervlaktes/diktes/volumes.

[Verwijderen](#)

- Zorg voor een veilig beheer. Vermijd het beschadigen van het asbestmateriaal. Controleer de toestand jaarlijks op wijzigingen.
- Verwijder dit asbestmateriaal zo snel mogelijk. Volg de toestand goed op.

- Eenvoudige handelingen: mag via doe-het-zelf of door werknemer(s) met opleidingsattest eenvoudige handelingen
EH via doe-het zelf Dragen van de nodige beschermingsmiddelen (mondmasker ffp3, handschoenen,tyvec). Indien mogelijk de ondervloer afdekken , leien voorzichtig verwijderen, extra fixeren, niet breken , niet gooien, onmiddellijk verpakken of voorzichtig in container met asbest bag plaatsen.

Gebruik geen stortkokers.

Indien leien in slechte staat zijn en kans bestaat op breken : Eenvoudige handeling opgeleid personeel , alle werknemer(s) moeten wel beschikken over een opleidingsattest eenvoudige handelingen 8u

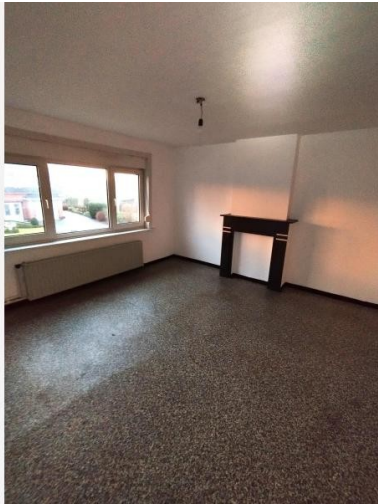
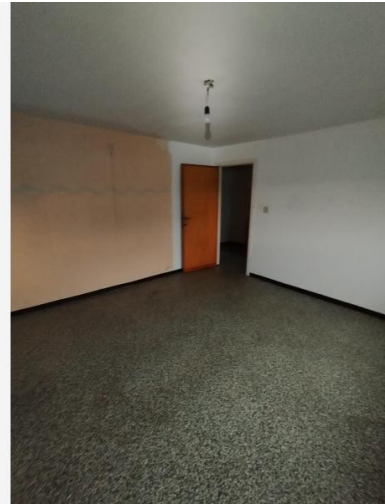
- > slopen/uitbreken van muren
- > schuren ter voorbereiding van verfwerken
- > boren van gaten voor pluggen

Eindbeoordeling materiaalrisico	Laag materiaalrisico en/of verlaagde kans op vezelvrijgave
---------------------------------	--

Gebondenheid	Categorie 2: niet-hechtgebonden met matrix
Asbestsoort (vezeltype)	Amfibool aanwezig, uitgezonderd crocidoliet
Asbestconcentratie	Laag (< 50%)
Afschermingsgraad van het gehele materiaal	Niet stootvaste afscherming
Toestand van het materiaal	Licht beschadigd, licht verweerd. Intact materiaal type Pical – asbestboard of categorie III 'gebondenheid'

Beschrijving	Pleisterwerk Muren
Omgeving	Grenst aan binnen- en buitenlucht
Primaire drager	Binnenwand

Asbestmateriaal	In-situ afwerkingslagen - Pleisterwerk (wand, plafond, ...)
Bindmiddel van asbestmateriaal	Gips - kalk
Gebondenheid op basis van bindmiddel	Niet-hechtgebonden
Hoeveelheid (oppervlakte - dikte - aantal)	<ul style="list-style-type: none"> • 255,00 m² - 1,50 cm - 1 stuk
Totaal volume	3,825 m ³
Eenvoudig bereikbaar	Ja
Bevestigingswijze	<ul style="list-style-type: none"> • Verlijmd, ingegoten, versmeerd
Identificatiemethode	<p>Vaststelling zonder monstername</p> <p>Motivatie: Op vraag van de eigenaar-opdrachtgever werd geen monstername uitgevoerd</p>
Destructieve handeling voor identificatie	Nee
Opmerking	<p>Volgens het inspectieprotocol is een monstername van het pleisterwerk verplicht om dit te identificeren als niet-asbesthoudend.</p> <p>Echter was de opdracht zonder staalname's (getekend document in de bijlage) en wordt het pleisterwerk bijgevolg automatisch als asbestverdacht beschouwd.</p> <p>De vermelde oppervlaktes, diktes en volumes betreffen een beredeneerde schatting. Er worden geen rechten verleend aan deze oppervlaktes/diktes/volumes.</p>

- Zorg voor een veilig beheer. Vermijd het beschadigen van het asbestmateriaal. Controleer de toestand jaarlijks op wijzigingen.
- Voer bijkomende staalname(s) uit.

- Hermetische zone (erkend asbestverwijderaar)
Het pleisterwerk wordt verwijderd tot op de draagmuur/plafond, dit is een losgebonden toepassing en dient verwijderd te worden in een hermetische zone. Voer bijkomende staalnames uit om bepaalde zones uit te sluiten.

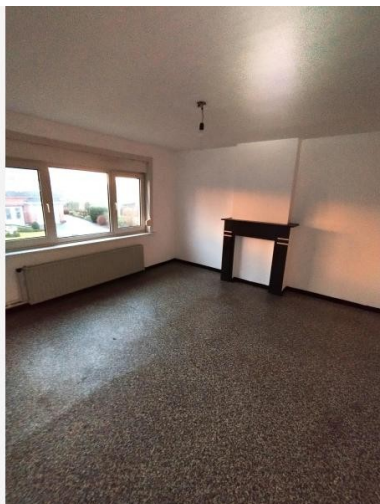
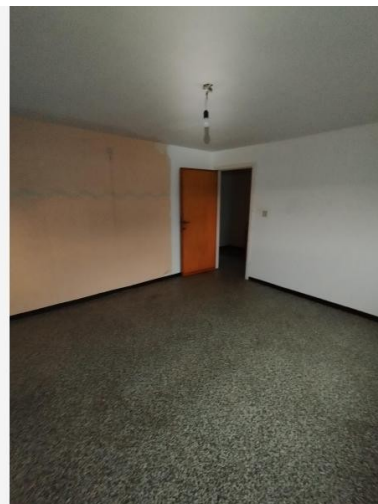
- > slopen/uitbreken van plafonds
- > schuren ter voorbereiding van verfwerken
- > boren van gaten voor pluggen

Eindbeoordeling materiaalrisico	Laag materiaalrisico en/of verlaagde kans op vezelvrijgave
---------------------------------	--

Gebondenheid	Categorie 2: niet-hechtgebonden met matrix
Asbestsoort (vezeltype)	Crocidoliet aanwezig
Asbestconcentratie	Laag (< 50%)
Afschermingsgraad van het gehele materiaal	Geheel of deels (ook) vrij aan de binnenlucht
Toestand van het materiaal	Onbeschadigd, niet verweerd

Beschrijving	Pleisterwerk Plafonds
Omgeving	Binnen
Primaire drager	Plafond
Asbestmateriaal	In-situ afwerkingslagen - Pleisterwerk (wand, plafond, ...)

Bindmiddel van asbestmateriaal	Gips - kalk
Gebondenheid op basis van bindmiddel	Niet-hechtgebonden
Hoeveelheid (oppervlakte - dikte - aantal)	<ul style="list-style-type: none"> • 102,00 m² - 1,50 cm - 1 stuk
Totaal volume	1,53 m ³
Eenvoudig bereikbaar	Ja
Bevestigingswijze	<ul style="list-style-type: none"> • Verlijmd, ingegoten, versmeerd
Identificatiemethode	<p>Vaststelling zonder monstername</p> <p>Motivatie: Op vraag van de eigenaar-opdrachtgever werd geen monstername uitgevoerd</p>
Destructieve handeling voor identificatie	Nee
Opmerking	<p>Volgens het inspectieprotocol is een monstername van het pleisterwerk verplicht om dit te identificeren als niet-asbesthoudend.</p> <p>Echter was de opdracht zonder staalname's (getekend document in de bijlage) en wordt het pleisterwerk bijgevolg automatisch als asbestverdacht beschouwd.</p>

- Zorg voor een veilig beheer. Vermijd het beschadigen van het asbestmateriaal. Controleer de toestand jaarlijks op wijzigingen.

- Hermetische zone (erkend asbestverwijderaars)
Het pleisterwerk wordt verwijderd tot op de draagmuur/plafond, dit is een losgebonden toepassing en dient verwijderd te worden in een hermetische zone. Voer bijkomende staalnames uit om bepaalde zones uit te sluiten.

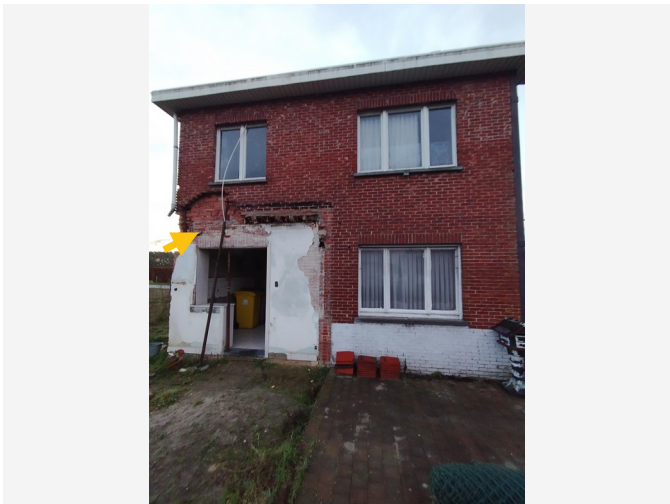
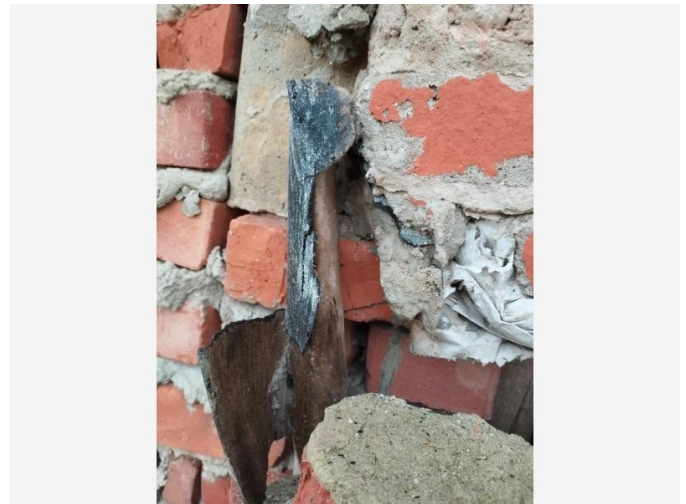
Eindbeoordeling materiaalrisico	Laag materiaalrisico en/of verlaagde kans op vezelvrijgave
---------------------------------	--

Gebondenheid	Categorie 1: hechtgebonden in oorsprong
Asbestsoort (vezeltype)	Alleen chrysotiel
Asbestconcentratie	Laag (< 50%)
Afschermingsgraad van het gehele materiaal	Geheel of deels vrij aan de buitenlucht
Toestand van het materiaal	Licht beschadigd, licht verweerd. Intact materiaal type Pical – asbestboard of categorie III 'gebondenheid'

Beschrijving	Roofing
Omgeving	Buiten
Primaire drager	Wand buitenschil
Asbestmateriaal	Dak- en gevelbekleding - Roofing
Bindmiddel van asbestmateriaal	Bitumen (roofing, teer, asfalt)
Gebondenheid op basis van bindmiddel	Hecht
Hoeveelheid (oppervlakte - aantal)	• 0,10 m ² - 1 stuk
Totale oppervlakte	0,10 m ²
Eenvoudig bereikbaar	Ja
Bevestigingswijze	• Verlijmd, ingegoten, versmeerd

Identificatiemethode	Vaststelling zonder monstername Motivatie: Op vraag van de eigenaar-opdrachtgever werd geen monstername uitgevoerd
Destructieve handeling voor identificatie	Nee
Opmerking	Opdracht zonder staalname's, getekend document in de bijlage. Het betreft een deel roofing dat is achtergebleven van de reeds verwijderde constructie.

- Zorg voor een veilig beheer. Vermijd het beschadigen van het asbestmateriaal. Controleer de toestand jaarlijks op wijzigingen.

- Eenvoudige handelingen: mag via doe-het-zelf of door werknemer(s) met opleidingsattest eenvoudige handelingen
Dragen van de nodige beschermingsmiddelen (mondmasker ffp3, handschoenen, tyvec), onmiddellijk verpakken of voorzichtig in container met asbest bag plaatsen.

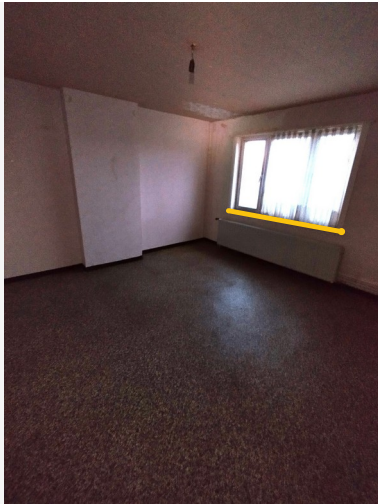
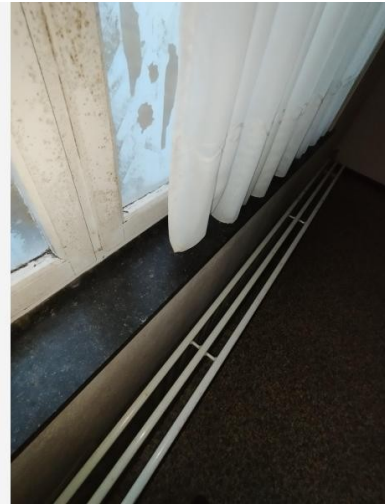
Afschuren van de toepassing zal de blootstellingrisico's verhogen

Eindbeoordeling materiaalrisico	Zeer laag materiaalrisico en/of zeer lage kans op vezelvrijgave
---------------------------------	---

Gebondenheid	Categorie 1: hechtgebonden in oorsprong
Asbestsoort (vezeltype)	Alleen chrysotiel
Asbestconcentratie	Laag (< 50%)
Afschermingsgraad van het gehele materiaal	Geheel of deels (ook) vrij aan de binnenlucht
Toestand van het materiaal	Onbeschadigd, niet verweerd

Beschrijving	Raamtabletten
Omgeving	Binnen
Primaire drager	Wandopening verticaal (raam, deur, ...)
Asbestmateriaal	Plaat, paneel, tablet - Type Massal
Bindmiddel van asbestmateriaal	Cement
Gebondenheid op basis van bindmiddel	Hecht

Hoeveelheid (oppervlakte - dikte - aantal)	<ul style="list-style-type: none"> • 0,10 m² - 2,50 cm - 1 stuk
Totaal volume	0,003 m ³
Eenvoudig bereikbaar	Ja
Bevestigingswijze	<ul style="list-style-type: none"> • Verlijmd, ingegoten, versmeerd
Identificatiemethode	Vaststelling zonder monstername
Destructieve handeling voor identificatie	Nee
Opmerking	<p>De vermelde oppervlaktes, diktes, gewichten en volumes betreffen een bereedeneerde schatting. Er worden geen rechten verleend aan deze oppervlaktes/diktes/volumes.</p> <p>De raamtabletten worden visueel als asbest-verdacht beschouwd.</p>

- Zorg voor een veilig beheer. Vermijd het beschadigen van het asbestmateriaal. Controleer de toestand jaarlijks op wijzigingen.

- Eenvoudige handelingen: mag via doe-het-zelf of door werknemer(s) met opleidingsattest eenvoudige handelingen
De dorpels of tabletten kunnen voorzichtig losgebeiteld worden, extra bevochtigen om stof te voorkomen + dragen van de nodige beschermingsmiddelen (mondmasker ffp3, handschoenen, tyvec) verpakken in plastic folie en afvoeren naar het containerpark als hechtgebonden asbestafval.

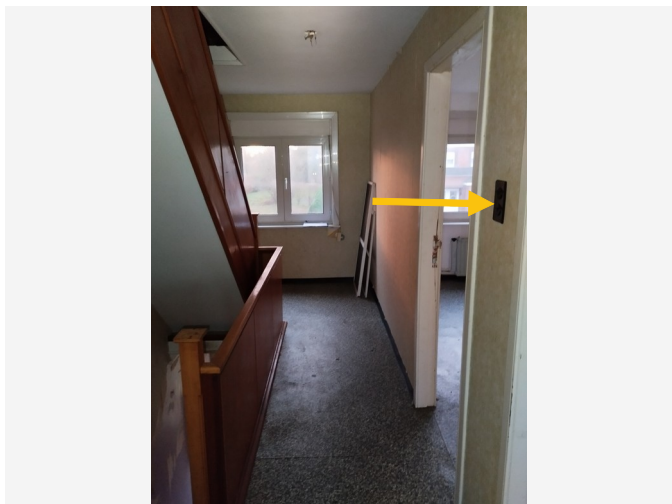
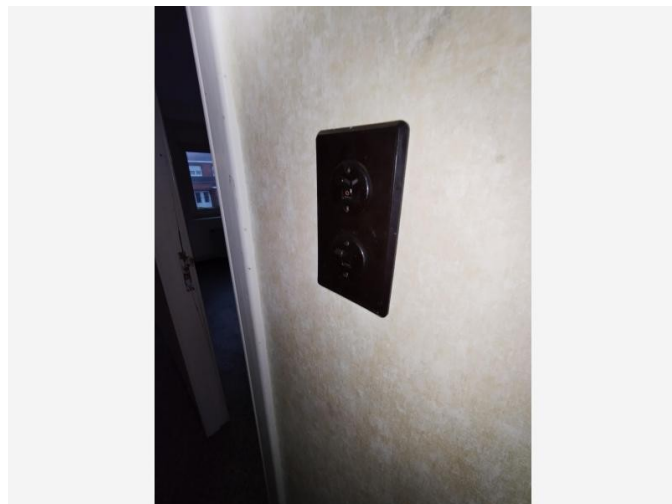
Eindbeoordeling materiaalisico	Laag materiaalisico en/of verlaagde kans op vezelvrijgave
--------------------------------	---

Gebondenheid	Categorie 1: hechtgebonden in oorsprong
Asbestsoort (vezeltype)	Crocidoliet aanwezig
Asbestconcentratie	Laag (< 50%)
Afschermingsgraad van het gehele materiaal	Geheel of deels (ook) vrij aan de binnenlucht
Toestand van het materiaal	Onbeschadigd, niet verweerd

Beschrijving	Bakeliet - sch/stop
Omgeving	Grenst aan binnen- en buitenlucht
Primaire drager	Communicatie en elektrische infrastructuur en uitrusting
Asbestmateriaal	Plaat, paneel, tablet - Type Bakeliet
Bindmiddel van asbestmateriaal	Kunststof of -hars
Gebondenheid op basis van bindmiddel	Hecht
Hoeveelheid (oppervlakte - dikte - aantal)	• 0,10 m ² - 0,50 cm - 1 stuk
Totaal volume	< 0,001 m ³
Eenvoudig bereikbaar	Ja
Bevestigingswijze	• Geschroefd
Identificatiemethode	Vaststelling zonder monsternamen

Destructieve handeling voor identificatie	Nee
Opmerking	<p>Het is moeilijk te bepalen of de bakeliettoepassingen in de woning ook effectief asbesthoudend zijn (het kan ook gaan om de asbestvrije variant).</p> <p>-Er werd geen monster genomen owv beschadiging aan een elektrisch gerelateerde toepassing, extra controle bij verwijdering van het verdacht materiaal. Vermoedelijk zullen de toepassingen verwijderd worden bij aanpassing van het elektriciteitsnetwerk.</p>

- Zorg voor een veilig beheer. Vermijd het beschadigen van het asbestmateriaal. Controleer de toestand jaarlijks op wijzigingen.

- Eenvoudige handelingen: mag via doe-het-zelf of door werknemer(s) met opleidingsattest eenvoudige handelingen
Schakelaars, stopcontacten en andere gelijkaardige toepassingen kunnen eenvoudig losgeschroefd worden --> EH doe-het-zelf. Afgesloten of verzegelde kast --> EH opgeleid techniker personeel 8u basisopleiding asbest.

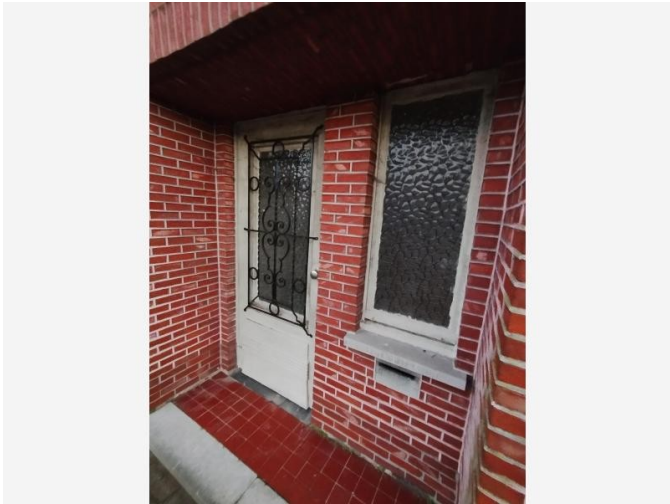
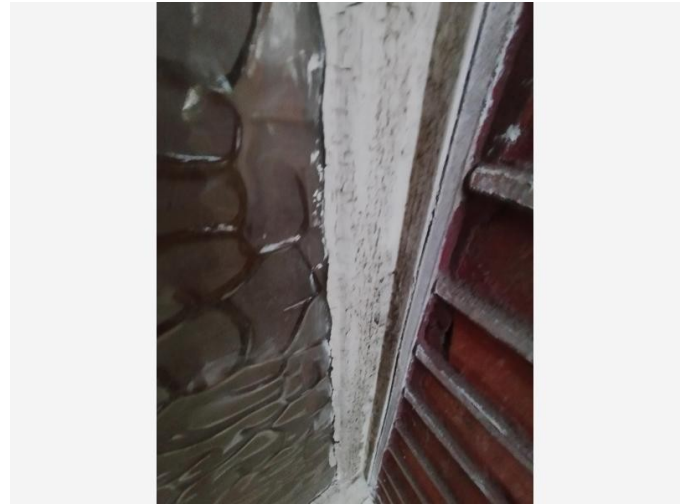
Eindbeoordeling materiaalrisico	Zeer laag materiaalrisico en/of zeer lage kans op vezelvrijgave
Opmerking	De stopverf is samen met de kozijnen geschilderd.

Gebondenheid	Categorie 1: hechtgebonden in oorsprong
Asbestsoort (vezeltype)	Amfibool aanwezig, uitgezonderd crocidoliet
Asbestconcentratie	Laag (< 50%)
Afschermingsgraad van het gehele materiaal	Niet stootvaste afscherming
Toestand van het materiaal	Licht beschadigd, licht verweerd. Intact materiaal type Pical – asbestboard of categorie III 'gebondenheid'

Beschrijving	Stopverf - Ramen - Woning
Omgeving	Grenst aan binnen- en buitenlucht
Primaire drager	Wandopening verticaal (raam, deur, ...)
Asbestmateriaal	In-situ afwerkingslagen - Pasta, stopverf, voegsel, stopsel, vulsel, mastiek, kitten, ...

Bindmiddel van asbestmateriaal	Kitten, mastiek, pasta
Gebondenheid op basis van bindmiddel	Hecht
Hoeveelheid (gewicht - aantal)	<ul style="list-style-type: none"> • 0,20 kg - 6 stuks
Totaal gewicht	1,20 kg
Eenvoudig bereikbaar	Ja
Bevestigingswijze	<ul style="list-style-type: none"> • Verlijmd, ingegoten, versmeerd
Identificatiemethode	Vaststelling zonder monstername
Destructieve handeling voor identificatie	Nee
Opmerking	<p>Opdracht zonder staalname's, getekend document in de bijlage.</p> <p>betreft +/- 12 lm</p> <p>Het gewicht en lm is een beredeneerde schatting. Er worden geen rechten verleend aan deze oppervlaktes. De dikte is een schatting die voorkomt uit de monsterplaatsen en is daarom niet altijd representatief</p>

- Zorg voor een veilig beheer. Vermijd het beschadigen van het asbestmateriaal. Controleer de toestand jaarlijks op wijzigingen.

- Eenvoudige handelingen: mag via doe-het-zelf of door werknemer(s) met opleidingsattest eenvoudige handelingen
verwijdering EH opgeleid personeel : De toepassing extra fixeren en gebruik van puntafzuiging dmv stofzuiger met absoluut filter

Vermoedelijk zullen de ramen vervangen worden . De ramen mogen in zijn geheel afgevoerd worden als asbesthoudend afval. Indien hout en glas gescheiden afgevoerd worden mogen er geen stopverf restanten achterblijven op het houtwerk

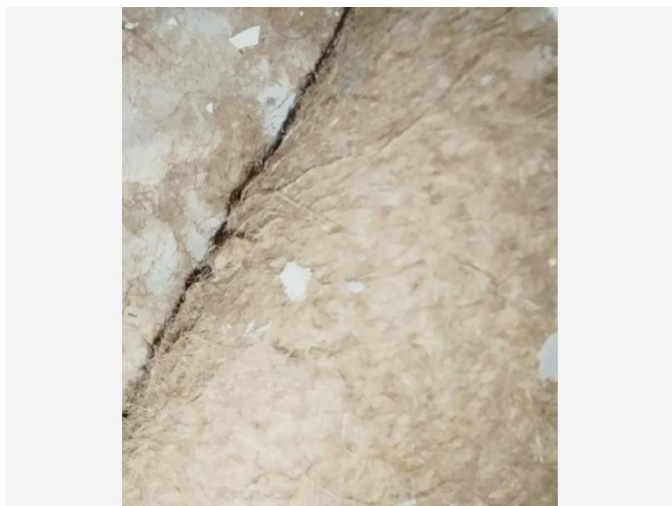
Vrije foto

Volgens expertise kunnen we deze vinyl als niet asbest verdacht beschouwen (soepel en flexibel van structuur.) (onderkant met jute/koord).

Identificatiemethode	Vaststelling & expertise (niet-asbestverdacht)
----------------------	--

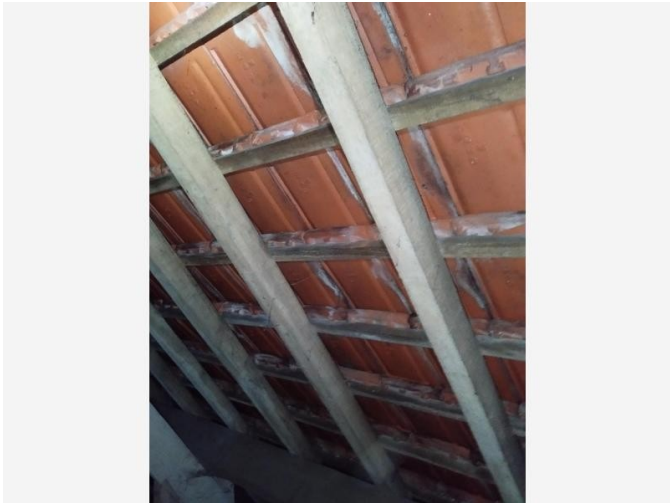
Vrije foto

Het dak werd gecontroleerd (via de zolder) . Er is geen verdacht onderdak vastgesteld .
De dakpannen zijn duidelijk zichtbaar.

Identificatiemethode	Vaststelling & expertise (niet-asbestverdacht)
----------------------	--

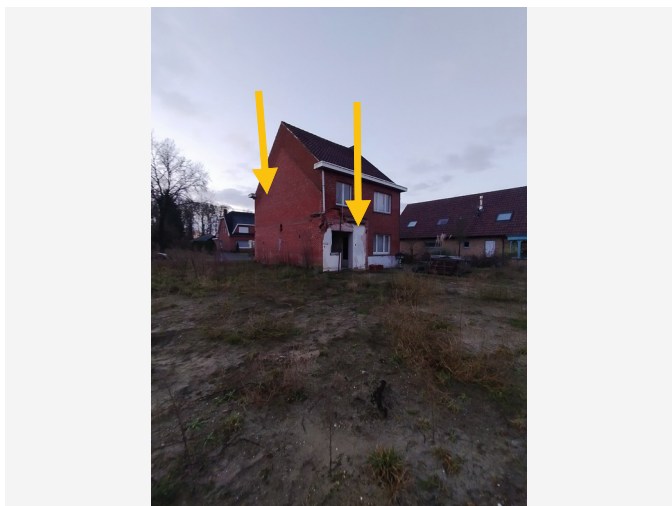
Vrije foto

Tijdens de inspectie van de buiten omgeving werd er vastgesteld, dat er constructies (delen van het huis) reeds zijn verwijderd.

Identificatiemethode	geen constructie aanwezig
----------------------	---------------------------
