# Asbestinventarisatetest

Martelarenstraat 28, 2400 Mol

Attestnummer : 20240130-000022.000

Uitgegeven op : 30.01.2024

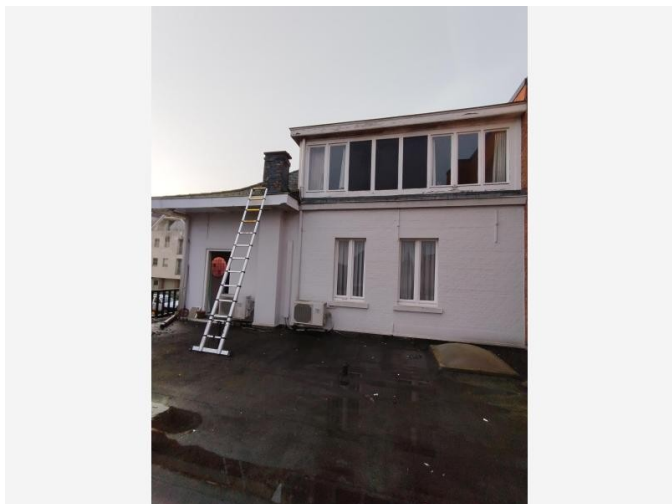
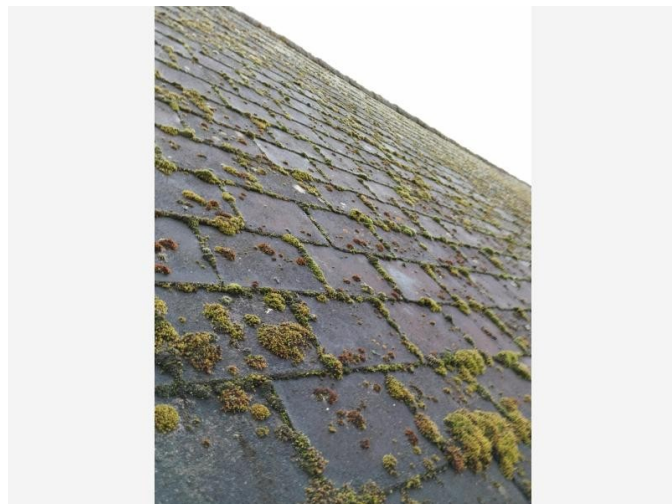
Het asbestmateriaal valt onder de mijlpaal van 2034.

**Dringend verwijderen**

Eindbeoordeling materiaalrisico	Hoog materiaalrisico en/of hoge kans op vezelvrijgave
---------------------------------	---

Gebondenheid	Categorie 1: hechtgebonden in oorsprong
Asbestsoort (vezeltype)	Crocidoliet aanwezig
Asbestconcentratie	Laag (< 50%)

Afschermingsgraad van het gehele materiaal	Geheel of deels (ook) vrij aan de binnenlucht
Toestand van het materiaal	Matig beschadigd, matig verweerd

Beschrijving	Dakleien - Woning
Omgeving	Grenst aan binnen- en buitenlucht
Primaire drager	Schuin dak
Asbestmateriaal	Dak- en gevelbekleding - Lei, shingle
Bindmiddel van asbestmateriaal	Cement
Gebondenheid op basis van bindmiddel	Hecht
Hoeveelheid (oppervlakte - aantal)	<ul style="list-style-type: none"> <li>• 80,00 m<sup>2</sup> - 1 stuk</li> </ul>
Totale oppervlakte	80,00 m <sup>2</sup>
Eenvoudig bereikbaar	Ja
Bevestigingswijze	<ul style="list-style-type: none"> <li>• Genageld, geniet</li> </ul>
Identificatiemethode	Vaststelling zonder monsternamen
Destructieve handeling voor identificatie	Nee
Opmerking	De leien zijn visueel en volgens expertise als asbestverdacht beschouwd. De vermelde oppervlaktes, diktes en volumes betreffen een beredeneerde schatting. Er worden geen rechten verleend aan deze oppervlaktes/diktes/volumes.

- Verwijder dit asbestmateriaal zo snel mogelijk. Volg de toestand goed op.
- Hemelwater dat afspoelt van asbestcement daken of gevels kan asbestdeeltjes bevatten. Gebruik het enkel voor gesloten circuits (bv. spoelen toiletten). Reinig na het vervangen van het dak of de gevel de dakgoten en regenwaterput of -ton om asbesthoudend sediment of slib te verwijderen

- Eenvoudige handelingen: mag via doe-het-zelf of door werknemer(s) met opleidingsattest eenvoudige handelingen  
EH via doe-het zelf Dragen van de nodige beschermingsmiddelen (mondmasker ffp3, handschoenen,tyvec). Indien mogelijk de ondervloer afdekken , leien voorzichtig verwijderen, extra fixeren, niet breken , niet gooien, onmiddellijk verpakken of voorzichtig in container met asbest bag plaatsen.

Indien leien in slechte staat zijn en kans bestaat op breken : Eenvoudige handeling opgeleid personeel , alle werknemer(s) moeten wel beschikken over een opleidingsattest eenvoudige handelingen 8u

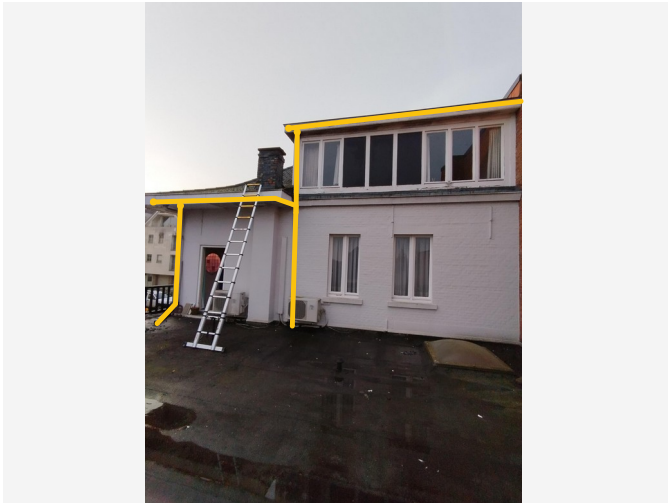
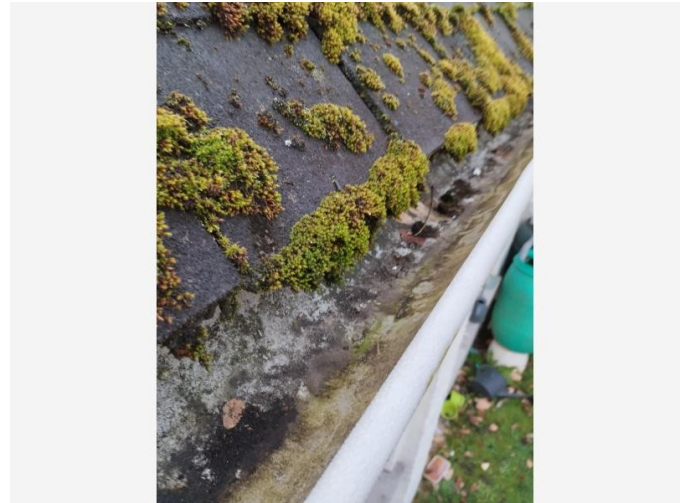
**Dringend verwijderen**

Beschrijving	Slib/sediment - dakgoot/regenpijp
Type afvalstof	Betreft resten (contaminatie) van verwerking of beschadiging
Type resten (contaminatie)	<ul style="list-style-type: none"><li>• Stof, deeltjes &lt; 4 mm, flinters, gruis (vermengd in materiaal)</li></ul>
Besmette materialen	<ul style="list-style-type: none"><li>• Sediment (dakgoot, afvoerbuïs, regenwaterput, ...)</li></ul>
Bron van de resten	Slib/sediment --- > dakgoot/regenpijp
Omgeving	Buiten
Primaire drager	Infrastructuur hemelwater (opvang en afvoer)
Gebondenheid resten	Niet hecht
Hoeveelheid (gewicht - aantal)	<ul style="list-style-type: none"><li>• 0,20 kg - 1 stuk</li></ul>
Totaal gewicht	0,20 kg
Eenvoudig bereikbaar	Ja
Identificatiemethode	Vaststelling zonder monstername
Opmerking	+ - 30 LM ---> dakgoten + regenpijpen.

- Verwijder het asbestafval.

- Eenvoudige handelingen: mag via doe-het-zelf of door werknemer(s) met opleidingsattest eenvoudige handelingen  
Het slib kan voorzichtig uitgeschept worden, extra te bevochtigen om stof te voorkomen + dragen van de nodige beschermingsmiddelen (mondmasker ffp3, handschoenen, tyvec). Verpakken in plastic folie en afvoeren naar het containerpark. De dakgoot grondig reinigen met water of indien beschadigd ook verwijderen.

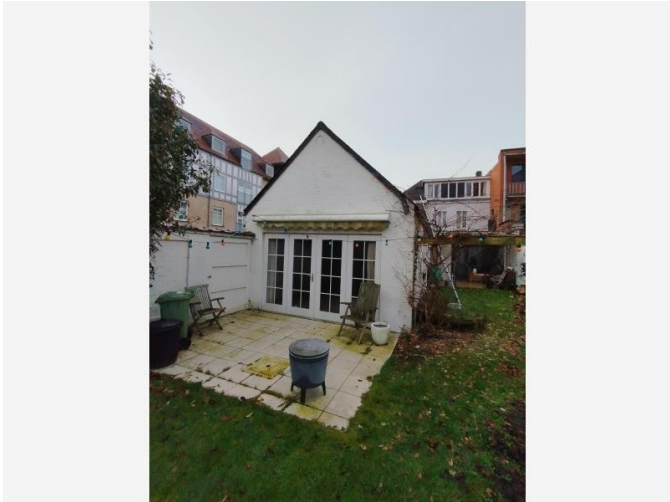
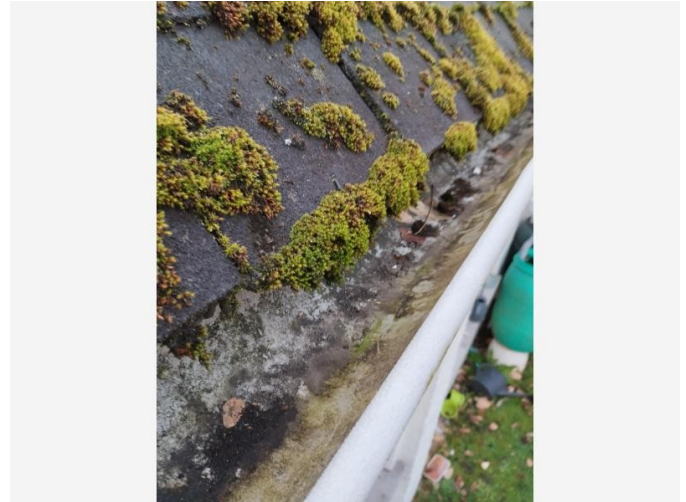
**Dringend verwijderen**

Beschrijving	Slib/sediment - dakgoot/regenpijp - bijgebouw
Type afvalstof	Betreft resten (contaminatie) van verwerking of beschadiging
Type resten (contaminatie)	<ul style="list-style-type: none"> <li>Stof, deeltjes &lt; 4 mm, flinters, gruis (vermengd in materiaal)</li> </ul>
Besmette materialen	<ul style="list-style-type: none"> <li>Sediment (dakgoot, afvoerbuis, regenwaterput, ...)</li> </ul>
Bron van de resten	Slib/sediment --> dakgoot / regenpijp
Omgeving	Buiten
Primaire drager	Infrastructuur hemelwater (opvang en afvoer)
Gebondenheid resten	Niet hecht
Hoeveelheid (gewicht - aantal)	<ul style="list-style-type: none"> <li>0,20 kg - 2 stuks</li> </ul>
Totaal gewicht	0,40 kg
Eenvoudig bereikbaar	Ja
Identificatiemethode	Vaststelling zonder monsternamen
Opmerking	+/- 18 Lm --> dakgoot / regenpijp.

- Verwijder het asbestafval.

- Eenvoudige handelingen: mag via doe-het-zelf of door werknemer(s) met opleidingsattest eenvoudige handelingen  
Het slib kan voorzichtig uitgeschept worden, extra te bevochtigen om stof te voorkomen + dragen van de nodige beschermingsmiddelen (mondmasker ffp3, handschoenen, tyvec). Verpakken in plastic folie en afvoeren naar het containerpark. De dakgoot grondig reinigen met water of indien beschadigd ook verwijderen.

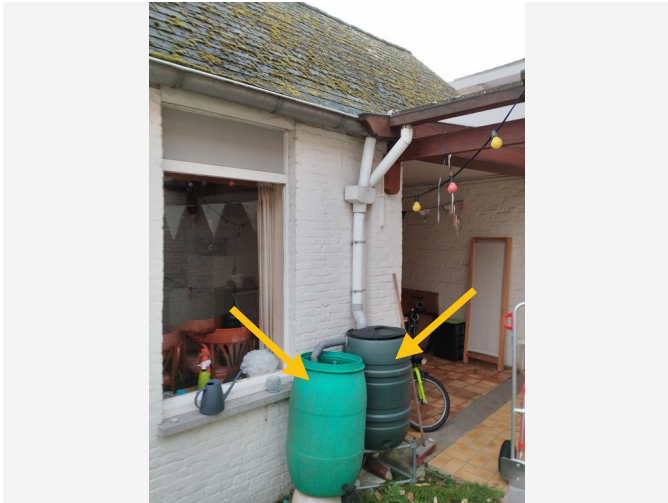
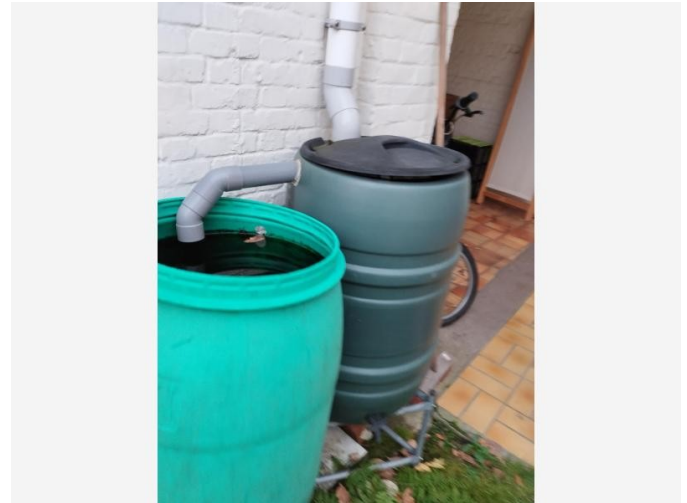
**Dringend verwijderen**

Beschrijving	Regenton
Type afvalstof	Betreft resten (contaminatie) van verwerking of beschadiging
Type resten (contaminatie)	<ul style="list-style-type: none"><li>Stof, deeltjes &lt; 4 mm, flinters, gruis (vermengd in materiaal)</li></ul>
Besmette materialen	<ul style="list-style-type: none"><li>Sediment (dakgoot, afvoerbuis, regenwaterput, ...)</li></ul>
Bron van de resten	Regenton ---> hemelwater met mogelijks asbesthoudende vezels.
Omgeving	Buiten
Primaire drager	Infrastructuur hemelwater (opvang en afvoer)
Gebondenheid resten	Niet hecht
Hoeveelheid (gewicht - aantal)	<ul style="list-style-type: none"><li>60,00 kg - 2 stuks</li></ul>
Totaal gewicht	120,00 kg
Eenvoudig bereikbaar	Ja
Identificatiemethode	Vaststelling zonder monstername

- Verwijder het asbestafval.

- Eenvoudige handelingen: mag via doe-het-zelf of door werknemer(s) met opleidingsattest eenvoudige handelingen  
. Er is mogelijk asbesthoudend slib aanwezig van de asbesthoudend dak (leien of golfplaten ? )

Het slib kan voorzichtig uitgeschept worden, extra te bevochtigen om stof te voorkomen + dragen van de nodige beschermingsmiddelen (mondmasker ffp3, handschoenen, tyvec). Verpakken in plastic folie en afvoeren naar het containerpark. De dakgoot grondig reinigen met water of indien beschadigd ook verwijderen.

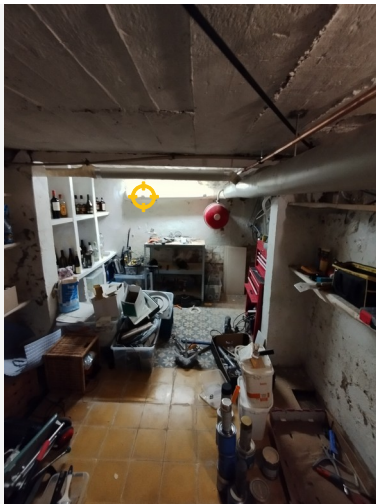
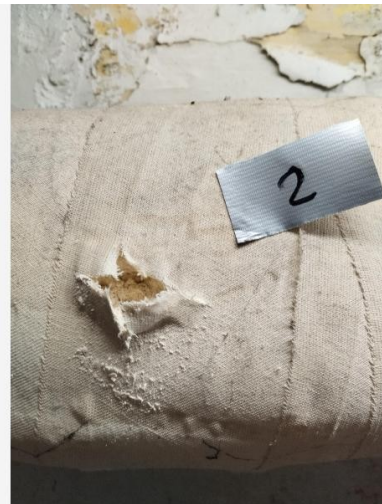
Het asbestmateriaal valt onder de mijlpaal van 2034.

Verwijderen

Beschrijving	Leidingisolatie - rechte stukken 1
Omgeving	Binnen
Primaire drager	HVAC infrastructuur en uitrusting
Asbestmateriaal	In-situ afwerkingslagen - Thermische isolatie
Bindmiddel van asbestmateriaal	Gips - kalk
Gebondenheid op basis van bindmiddel	Niet-hechtgebonden
Hoeveelheid (lengte - omtrek - dikte - aantal)	<ul style="list-style-type: none"><li>• 23,00 m - 60,00 cm - 1,00 cm - 1 stuk</li></ul>
Totaal volume	0,138 m <sup>3</sup>
Eenvoudig bereikbaar	Ja
Bevestigingswijze	<ul style="list-style-type: none"><li>• Verlijmd, ingegoten, versmeerd</li></ul>
Identificatiemethode	Vaststelling met monstername
Destructieve handeling voor identificatie	Nee
Opmerking	<p>Er werden mengmonsters genomen volgens de richtlijnen van het inspectieprotocol.</p> <p>Er kunnen bijkomende stalen genomen worden om bepaalde zones uit te sluiten</p> <p>De vermelde lengtes, omtrekken en diktes betreffen een bereedeneerde schatting. Er worden geen rechten verleend aan deze lengtes, omtrekken en diktes . De dikte is een schatting die voorkomt uit de monsterplaatsen en is daarom niet altijd representatief.</p>

- Zorg voor een veilig beheer. Vermijd het beschadigen van het asbestmateriaal. Controleer de toestand jaarlijks op wijzigingen.
- Scherm in afwachting van verwijdering het asbestmateriaal af van luchtstromingen en verstoring: bijvoorbeeld door het te verpakken, te fixeren, af te dekken, signalisatie - afbakening aan te brengen, ...
- Verwijder dit asbestmateriaal zo snel mogelijk. Volg de toestand goed op.

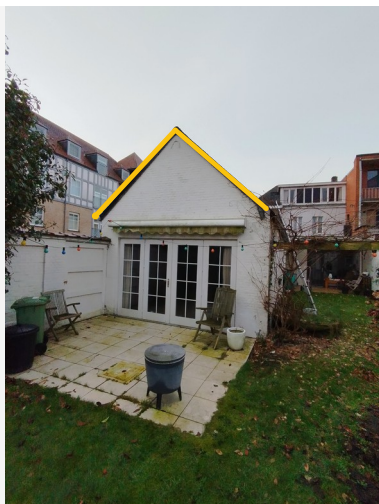
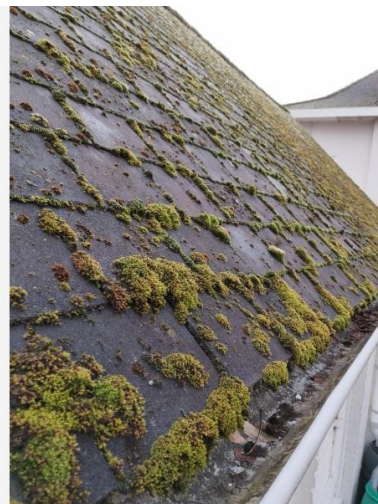
Beschrijving	Dakleien - bijgebouw
Omgeving	Buiten
Primaire drager	Schuin dak
Asbestmateriaal	Dak- en gevelbekleding - Lei, shingle
Bindmiddel van asbestmateriaal	Cement
Gebondenheid op basis van bindmiddel	Hecht
Hoeveelheid (oppervlakte - aantal)	<ul style="list-style-type: none"> <li>• 38,00 m<sup>2</sup> - 1 stuk</li> </ul>
Totale oppervlakte	38,00 m <sup>2</sup>
Eenvoudig bereikbaar	Ja
Bevestigingswijze	<ul style="list-style-type: none"> <li>• Genageld, geniet</li> </ul>
Identificatiemethode	Vaststelling zonder monsternamen
Destructieve handeling voor identificatie	Nee
Opmerking	De leien zijn visueel en volgens expertise als asbestverdacht beschouwd. De vermelde oppervlaktes, diktes en volumes betreffen een beredeneerde schatting. Er worden geen rechten verleend aan deze oppervlaktes/diktes/volumes.

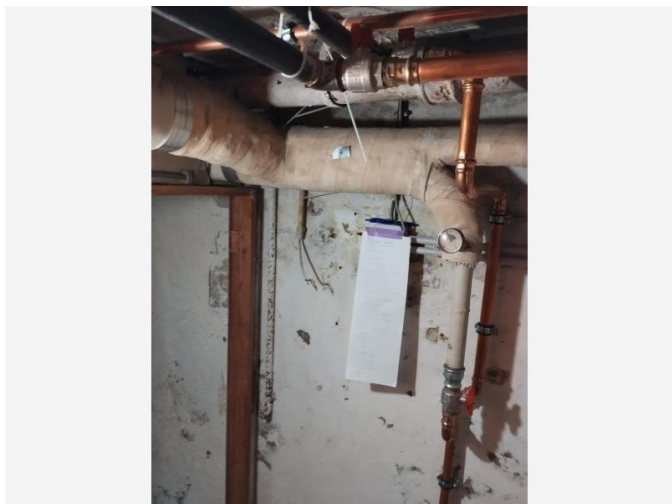
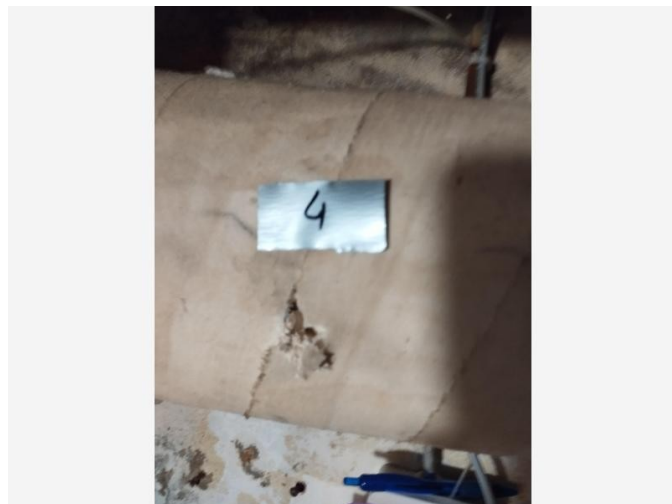
Beschrijving	Leidingisolatie - Bochten
Omgeving	Binnen
Primaire drager	HVAC infrastructuur en uitrusting
Asbestmateriaal	In-situ afwerkingslagen - Thermische isolatie
Bindmiddel van asbestmateriaal	Gips - kalk
Gebondenheid op basis van bindmiddel	Niet-hechtgebonden
Hoeveelheid (lengte - omtrek - dikte - aantal)	<ul style="list-style-type: none"><li>• 23,00 m - 60,00 cm - 1,00 cm - 1 stuk</li></ul>
Totaal volume	0,138 m <sup>3</sup>
Eenvoudig bereikbaar	Ja
Bevestigingswijze	<ul style="list-style-type: none"><li>• Verlijmd, ingegoten, versmeerd</li></ul>
Identificatiemethode	Vaststelling met monstername
Destructieve handeling voor identificatie	Nee
Opmerking	<p>Er werden mengmonsters genomen volgens de richtlijnen van het inspectieprotocol.</p> <p>Er kunnen bijkomende stalen genomen worden om bepaalde zones uit te sluiten</p> <p>De vermelde lengtes, omtrekken en diktes betreffen een bereedeneerde schatting. Er worden geen rechten verleend aan deze lengtes, omtrekken en diktes . De dikte is een schatting die voorkomt uit de monsterplaatsen en is daarom niet altijd representatief.</p>

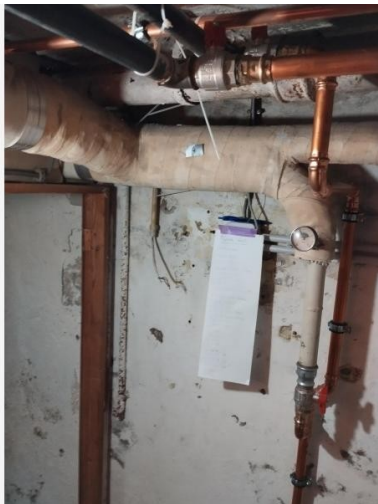
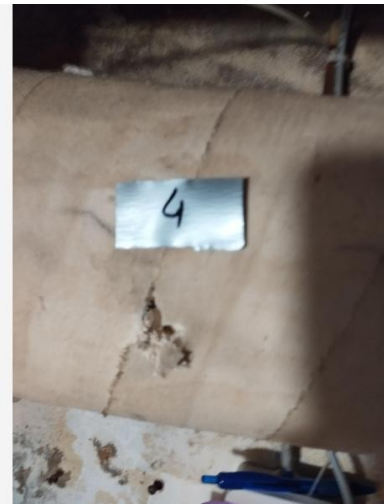
Beschrijving	Leidingisolatie - rechte stukken 2
Omgeving	Binnen
Primaire drager	HVAC infrastructuur en uitrusting
Asbestmateriaal	In-situ afwerkingslagen - Thermische isolatie
Bindmiddel van asbestmateriaal	Gips - kalk
Gebondenheid op basis van bindmiddel	Niet-hechtgebonden
Hoeveelheid (lengte - omtrek - dikte - aantal)	<ul style="list-style-type: none"><li>• 23,00 m - 60,00 cm - 1,50 cm - 1 stuk</li></ul>
Totaal volume	0,207 m <sup>3</sup>
Eenvoudig bereikbaar	Ja
Bevestigingswijze	<ul style="list-style-type: none"><li>• Verlijmd, ingegoten, versmeerd</li></ul>
Identificatiemethode	Vaststelling met monstername
Destructieve handeling voor identificatie	Nee
Opmerking	<p>Er werden mengmonsters genomen volgens de richtlijnen van het inspectieprotocol.</p> <p>Er kunnen bijkomende stalen genomen worden om bepaalde zones uit te sluiten</p> <p>De vermelde lengtes, omtrekken en diktes betreffen een bereedeneerde schatting. Er worden geen rechten verleend aan deze lengtes, omtrekken en diktes . De dikte is een schatting die voorkomt uit de monsterplaatsen en is daarom niet altijd representatief.</p>

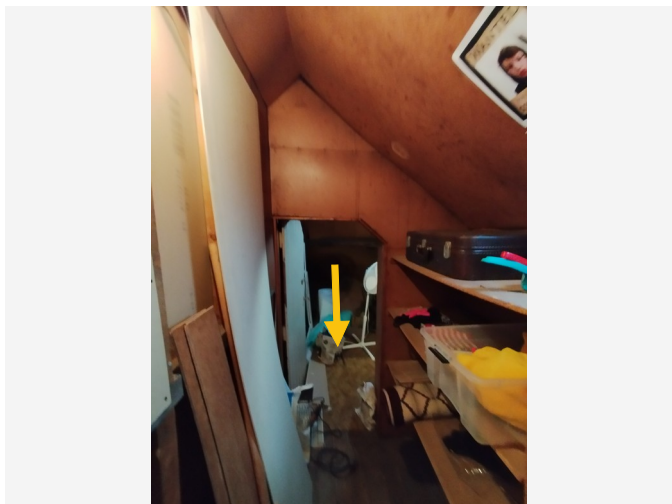
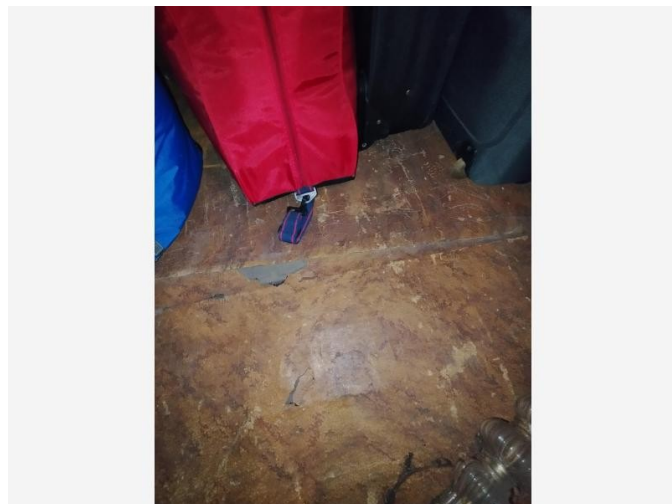
Beschrijving	vinylvloer - Zolder
Omgeving	Binnen
Primaire drager	Vloer
Asbestmateriaal	Prefab - afwerking - Vloerzeil
Bindmiddel van asbestmateriaal	Karton - papier - viltachtig
Gebondenheid op basis van bindmiddel	Niet-hechtgebonden
Hoeveelheid (oppervlakte - aantal)	• 6,00 m <sup>2</sup> - 1 stuk
Totale oppervlakte	6,00 m <sup>2</sup>

<b>Eenvoudig bereikbaar</b>	Ja
<b>Bevestigingswijze</b>	<ul style="list-style-type: none"> <li>• Los (al dan niet bedekt)</li> </ul>
<b>Identificatiemethode</b>	<p>Vaststelling zonder monstername</p> <p>Motivatie: Op vraag van de eigenaar-opdrachtgever werd geen monstername uitgevoerd</p>
<b>Destructieve handeling voor identificatie</b>	Nee
<b>Opmerking</b>	<p>Geen staalname op vraag van de eigenaar, getekend document in de bijlage.</p> <p>De vermelde oppervlaktes, diktes en volumes betreffen een beredeneerde schatting. Er worden geen rechten verleend aan deze oppervlaktes/diktes/volumes.</p>

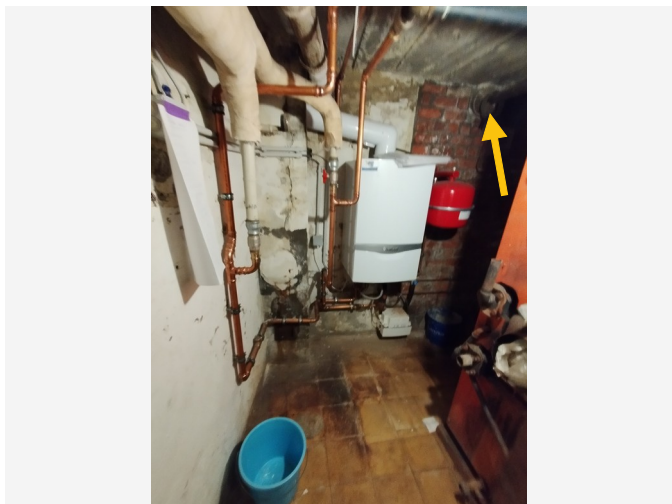
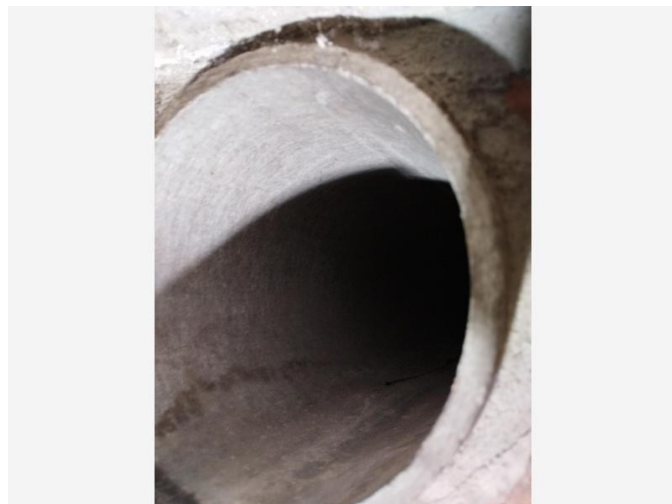
Beschrijving	Cementbuis - Kelder
Omgeving	Binnen
Primaire drager	Binnenwand
Asbestmateriaal	Verloren bekisting - Buis, koker
Bindmiddel van asbestmateriaal	Cement
Gebondenheid op basis van bindmiddel	Hecht

<b>Hoeveelheid (lengte - omtrek - dikte - aantal)</b>	<ul style="list-style-type: none"> <li>• 0,50 m - 120,00 cm - 1,00 cm - 1 stuk</li> </ul>
<b>Totaal volume</b>	0,006 m <sup>3</sup>
<b>Eenvoudig bereikbaar</b>	Ja
<b>Bevestigingswijze</b>	<ul style="list-style-type: none"> <li>• Verlijmd, ingegoten, versmeerd</li> </ul>
<b>Identificatiemethode</b>	Vaststelling zonder monstername
<b>Destructieve handeling voor identificatie</b>	Nee
<b>Opmerking</b>	De vermelde oppervlaktes, diktes, gewichten en volumes betreffen een beredeneerde schatting. Er worden geen rechten verleend aan deze oppervlaktes/diktes/volumes.

De buis kan voorzichtig losgebeiteld worden, extra bevochtigen om stof te voorkomen + dragen van de nodige beschermingsmiddelen (mondmasker ffp3, handschoenen, tyvec) Bij de gemeente/containerpark afsluitzakken halen om dubbel in te pakken en af te voeren naar het containerpark als hechtgebonden asbestafval.

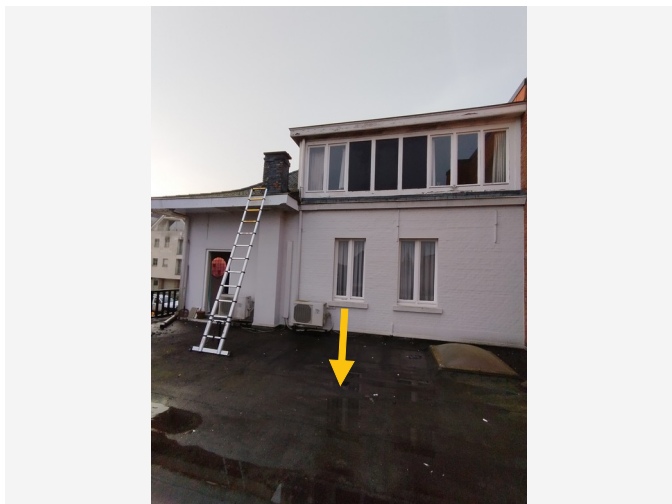
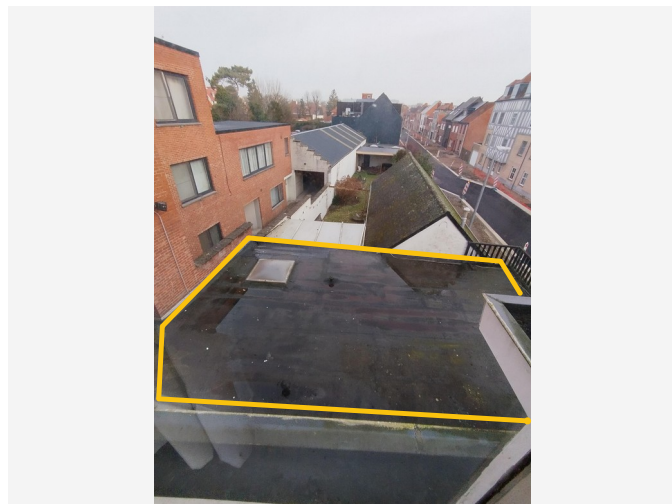
Beschrijving	Roofing - platdak - woning
Omgeving	Buiten
Primaire drager	Plat dak
Asbestmateriaal	Dak- en gevelbekleding - Roofing
Bindmiddel van asbestmateriaal	Bitumen (roofing, teer, asfalt)
Gebondenheid op basis van bindmiddel	Hecht
Hoeveelheid (oppervlakte - aantal)	• 40,00 m <sup>2</sup> - 1 stuk
Totale oppervlakte	40,00 m <sup>2</sup>

<b>Eenvoudig bereikbaar</b>	Ja
<b>Bevestigingswijze</b>	<ul style="list-style-type: none"> <li>• Verlijmd, ingegoten, versmeerd</li> </ul>
<b>Identificatiemethode</b>	<p>Vaststelling zonder monstername</p> <p>Motivatie: Groot risico op structurele gevolgschade (lekschade, werking installatie,...)</p>
<b>Destructieve handeling voor identificatie</b>	Nee
<b>Opmerking</b>	<p>Volgens het inspectieprotocol is een monstername van roofing verplicht om dit te identificeren als niet-asbesthoudend. Een monstername is echter niet mogelijk wegens kans op lekkage. De toepassing wordt in de databank als asbestverdacht beschouwd. Mogelijks kunnen er ook asbestverdachte onderlagen aanwezig zijn. Het is aangewezen om extra controle uit te voeren bij eventuele renovatiewerken. De vermelde oppervlaktes, diktes en volumes betreffen een beredeneerde schatting. Er worden geen rechten verleend aan deze oppervlaktes/diktes/volumes.</p>

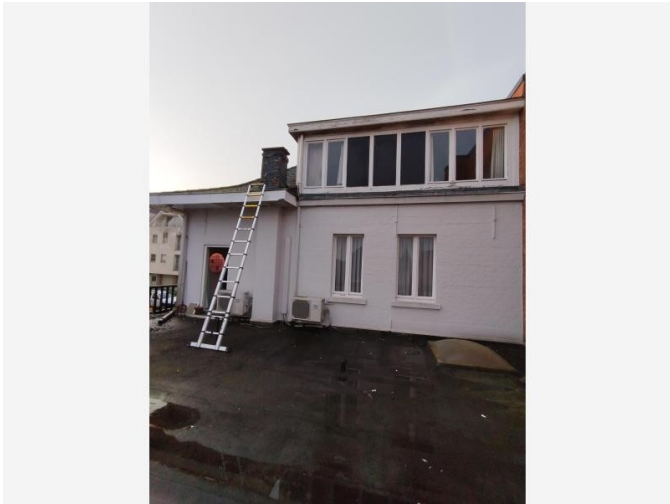
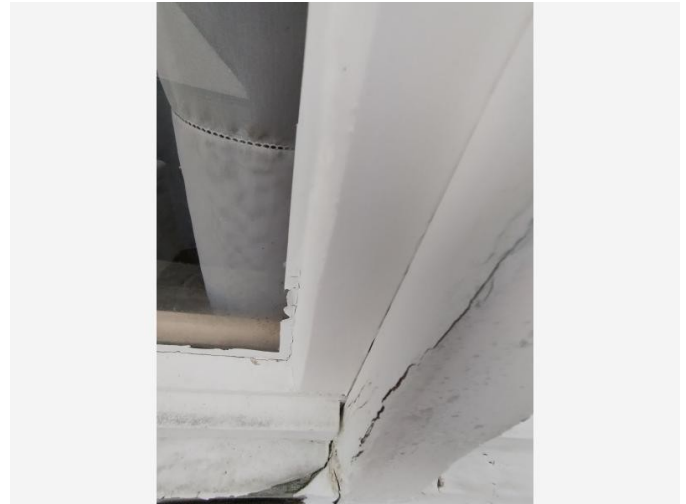
Beschrijving	Stopverf - Ramen - Woning
Omgeving	Grenst aan binnen- en buitenlucht
Primaire drager	Wandopening verticaal (raam, deur, ...)
Asbestmateriaal	In-situ afwerkingslagen - Pasta, stopverf, voegsel, stopsel, vulsel, mastiek, katten, ...

<b>Bindmiddel van asbestmateriaal</b>	Kitten, mastiek, pasta
<b>Gebondenheid op basis van bindmiddel</b>	Hecht
<b>Hoeveelheid (gewicht - aantal)</b>	<ul style="list-style-type: none"> <li>• 0,20 kg - 6 stuks</li> </ul>
<b>Totaal gewicht</b>	1,20 kg
<b>Eenvoudig bereikbaar</b>	Ja
<b>Bevestigingswijze</b>	<ul style="list-style-type: none"> <li>• Verlijmd, ingegoten, versmeerd</li> </ul>
<b>Identificatiemethode</b>	Vaststelling zonder monstername
<b>Destructieve handeling voor identificatie</b>	Nee
<b>Opmerking</b>	<p>Geen staalname op vraag van de eigenaar, getekend document in de bijlage.</p> <p>betreft +/- 12 lm</p> <p>Het gewicht en lm is een beredeneerde schatting. Er worden geen rechten verleend aan deze oppervlaktes. De dikte is een schatting die voorkomt uit de monsterplaatsen en is daarom niet altijd representatief</p>

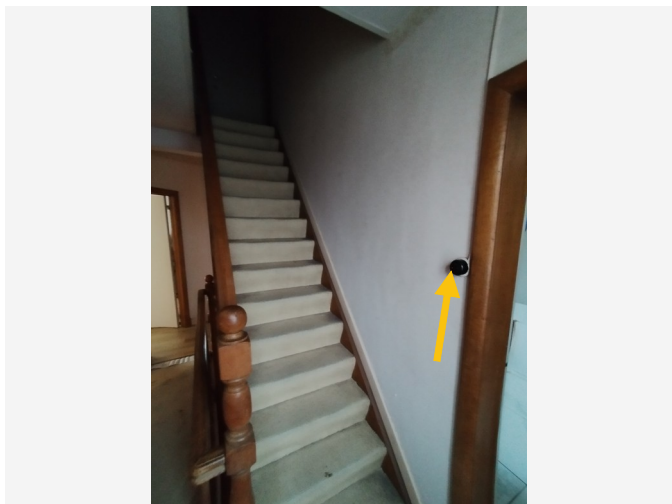
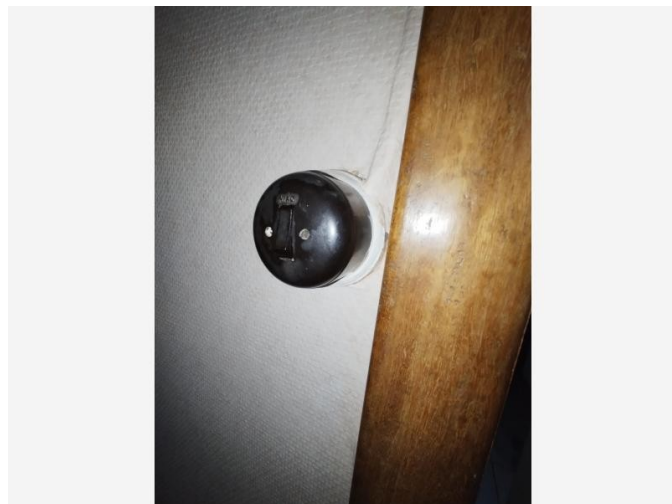
Beschrijving	Bakeliet - woning
Omgeving	Binnen
Primaire drager	Communicatie en elektrische infrastructuur en uitrusting
Asbestmateriaal	Plaat, paneel, tablet - Type Bakeliet
Bindmiddel van asbestmateriaal	Kunststof of -hars
Gebondenheid op basis van bindmiddel	Hecht

<b>Hoeveelheid (oppervlakte - dikte - aantal)</b>	<ul style="list-style-type: none"> <li>• 0,10 m<sup>2</sup> - 0,50 cm - 1 stuk</li> </ul>
<b>Totaal volume</b>	< 0,001 m <sup>3</sup>
<b>Eenvoudig bereikbaar</b>	Ja
<b>Bevestigingswijze</b>	<ul style="list-style-type: none"> <li>• Geschroefd</li> </ul>
<b>Identificatiemethode</b>	Vaststelling zonder monstername
<b>Destructieve handeling voor identificatie</b>	Nee
<b>Opmerking</b>	<p>Het is moeilijk te bepalen of de bakeliettoepassingen in de woning ook effectief asbesthoudend zijn (het kan ook gaan om de asbestvrije variant).</p> <p>-Er werd geen monster genomen owv beschadiging aan een elektrisch gerelateerde toepassing, extra controle bij verwijdering van het verdacht materiaal. Vermoedelijk zullen de toepassingen verwijderd worden bij aanpassing van het elektriciteitsnetwerk.</p>
