# Asbestinventarisatetest

Achterbos 43/1, 2400 Mol

Attestnummer : 20240130-000205.000

Uitgegeven op : 30.01.2024

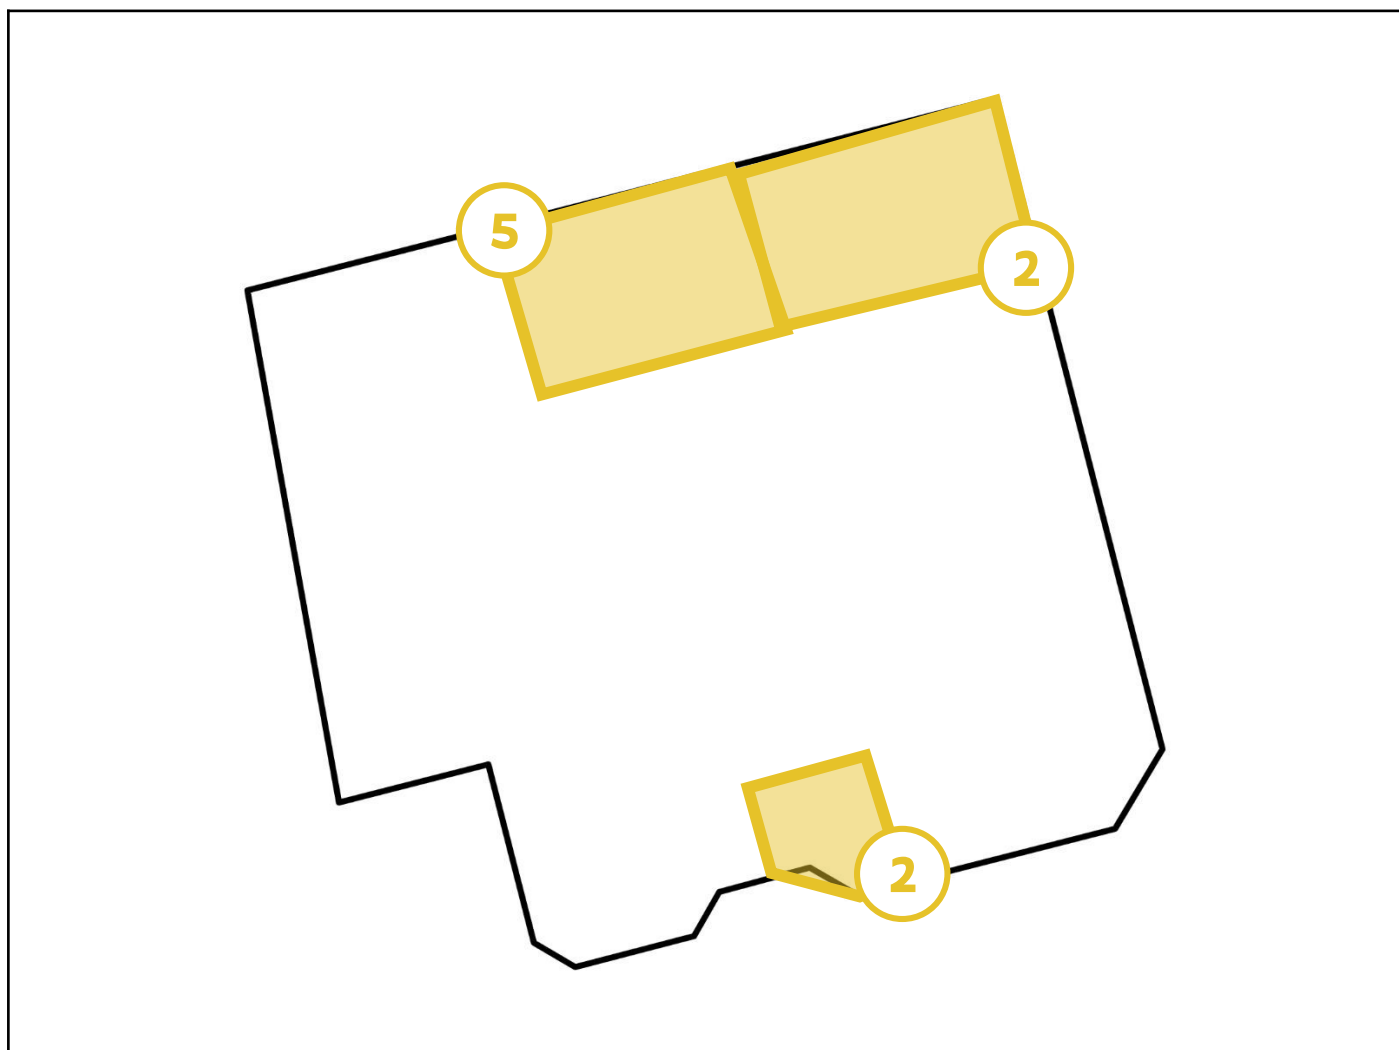
## Plan 1.1: Hoofdgebouw plan

Beschrijving	Type	Actie
2. Roofing - Terras	Asbestmateriaal	Zorgvuldig beheren
5. Roofing - platdak	Asbestmateriaal	Zorgvuldig beheren

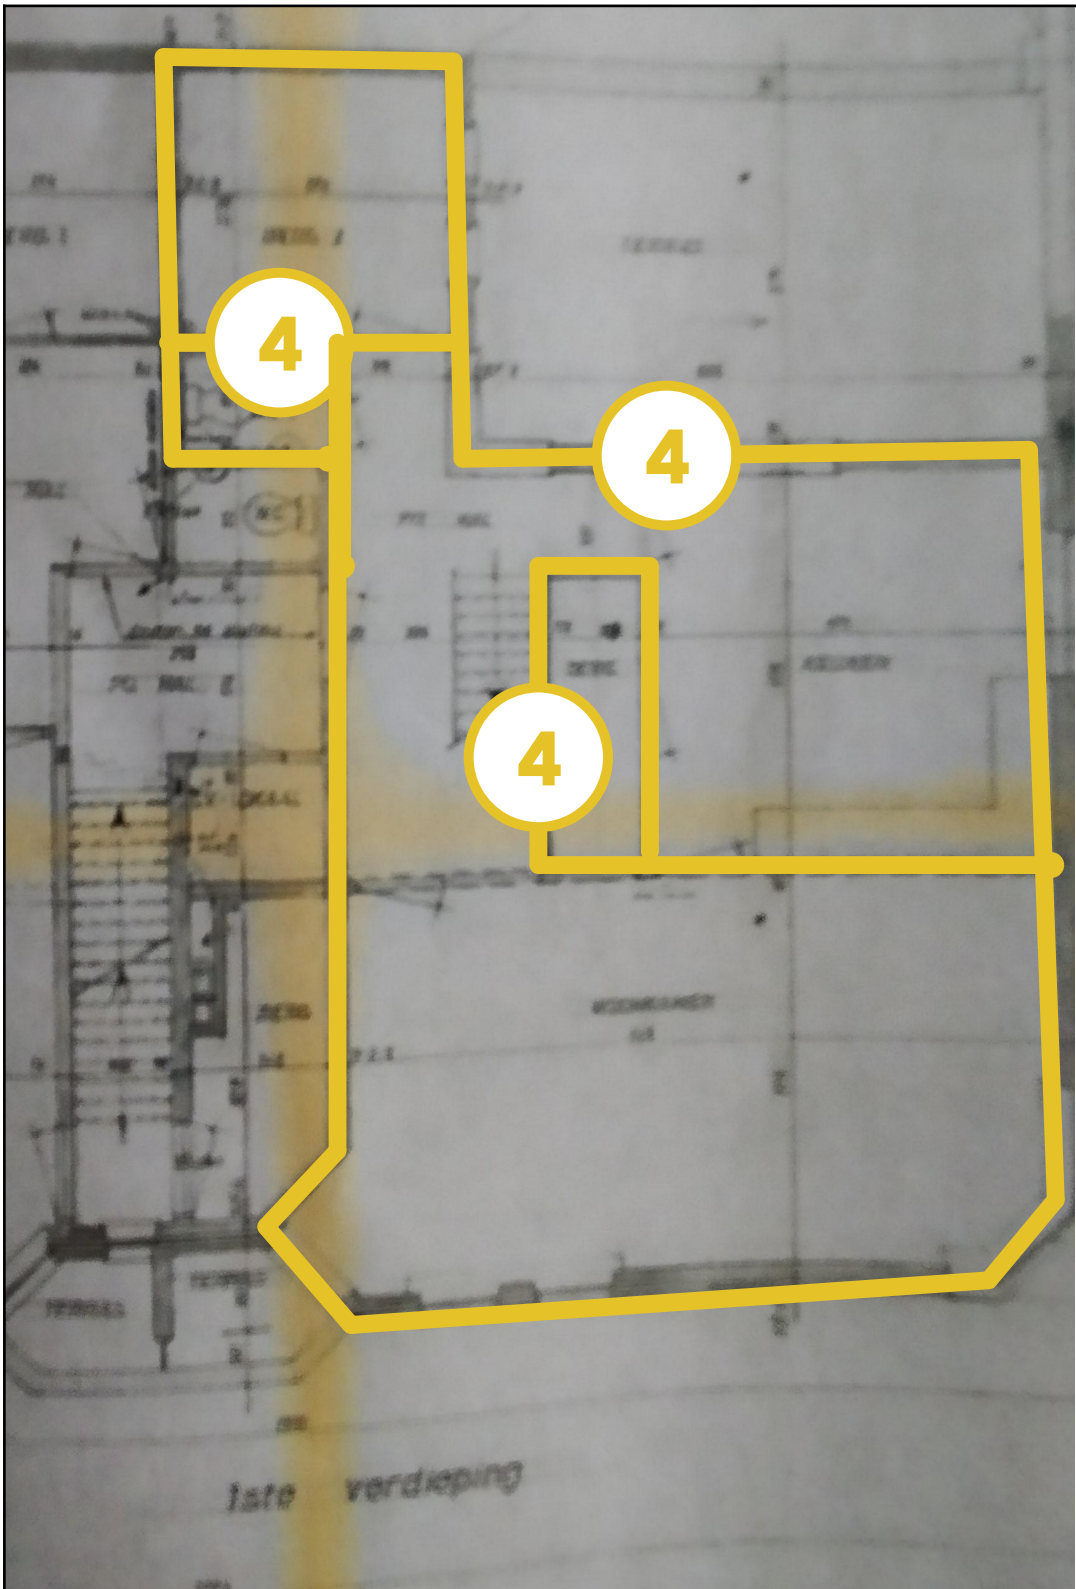
## Plan 1.3: GLV

4. Pleisterwerk Muren

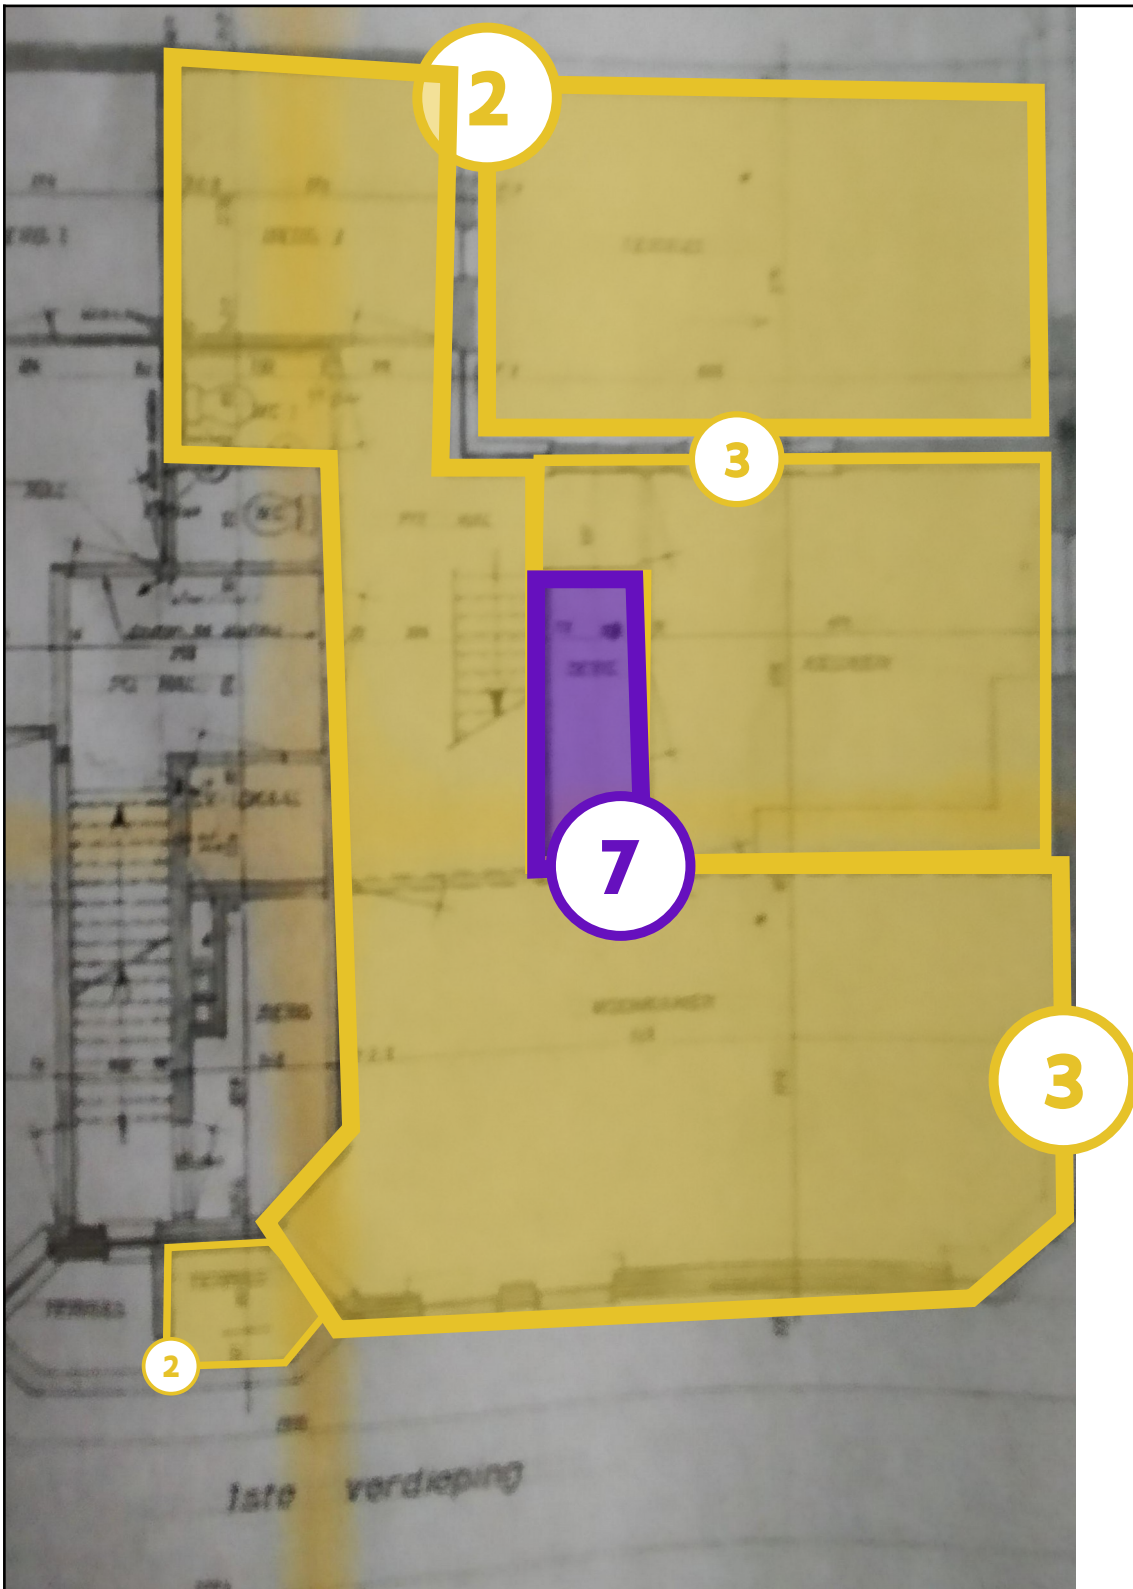
## Plan 1.4: GLV

2. Roofing - Terras	Asbestmateriaal	Zorgvuldig beheren
3. Pleisterwerk Plafonds	Asbestmateriaal	Zorgvuldig beheren
7. Valse plafonds	Advies	-

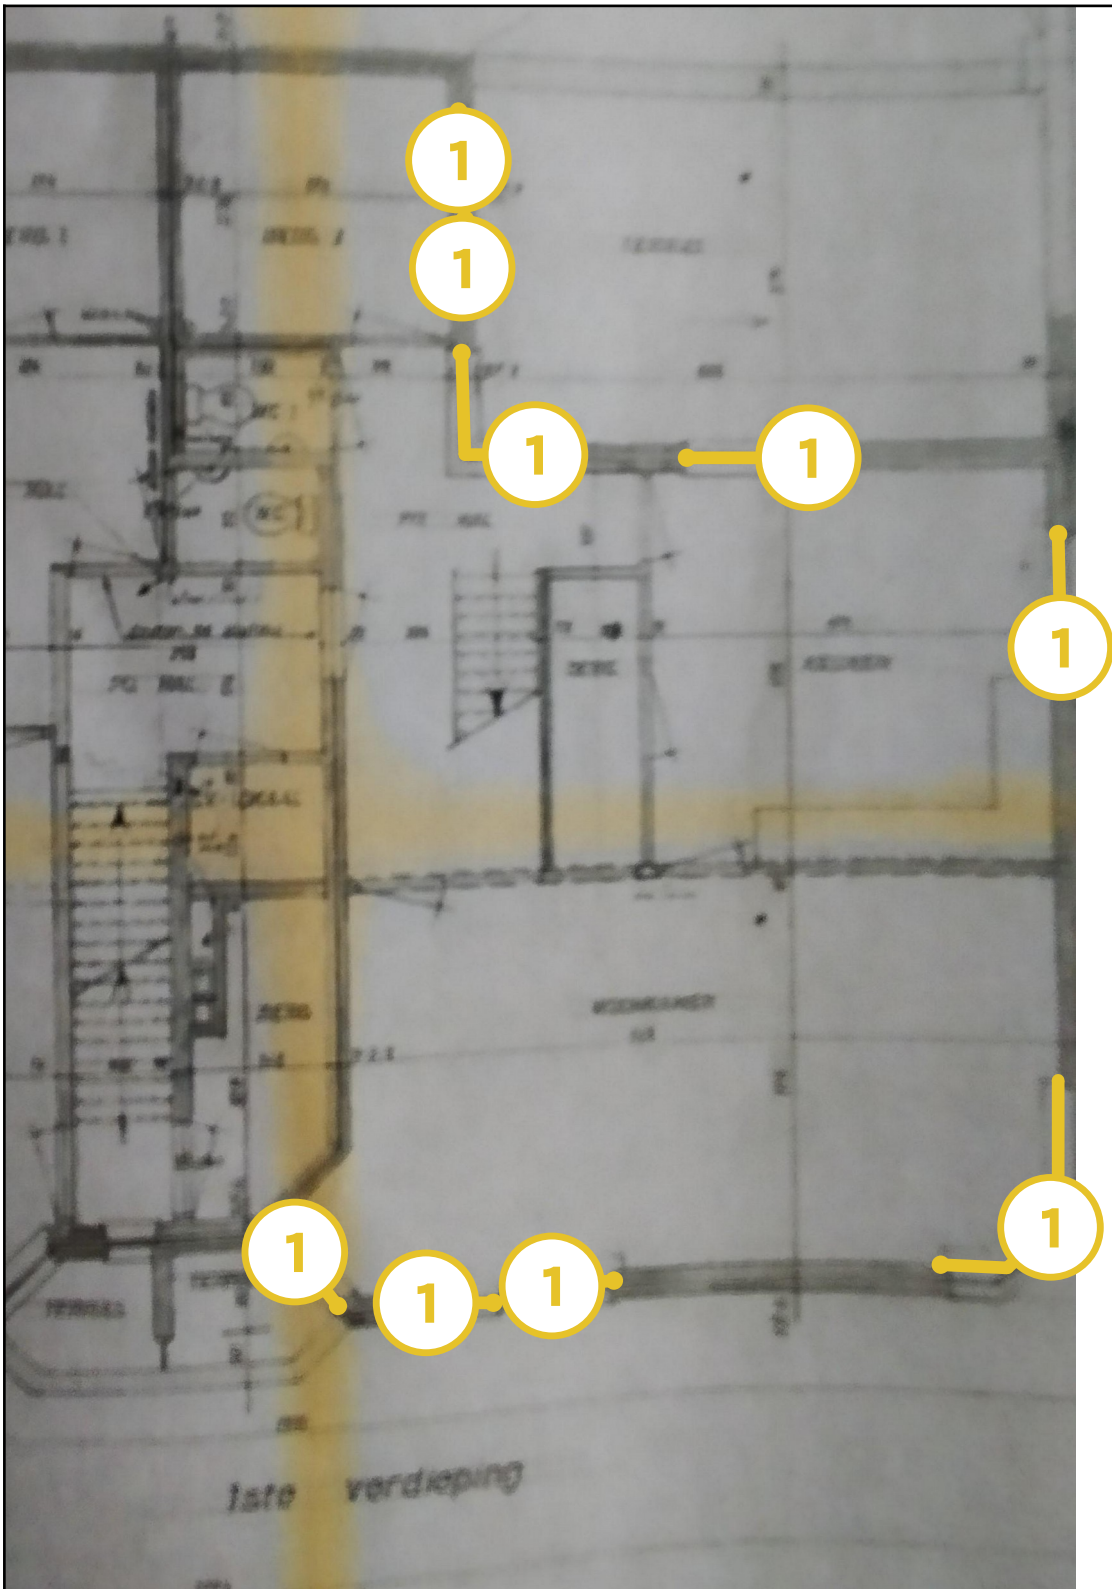
## Plan 1.5: GLV

1. Dichting - raamwerk

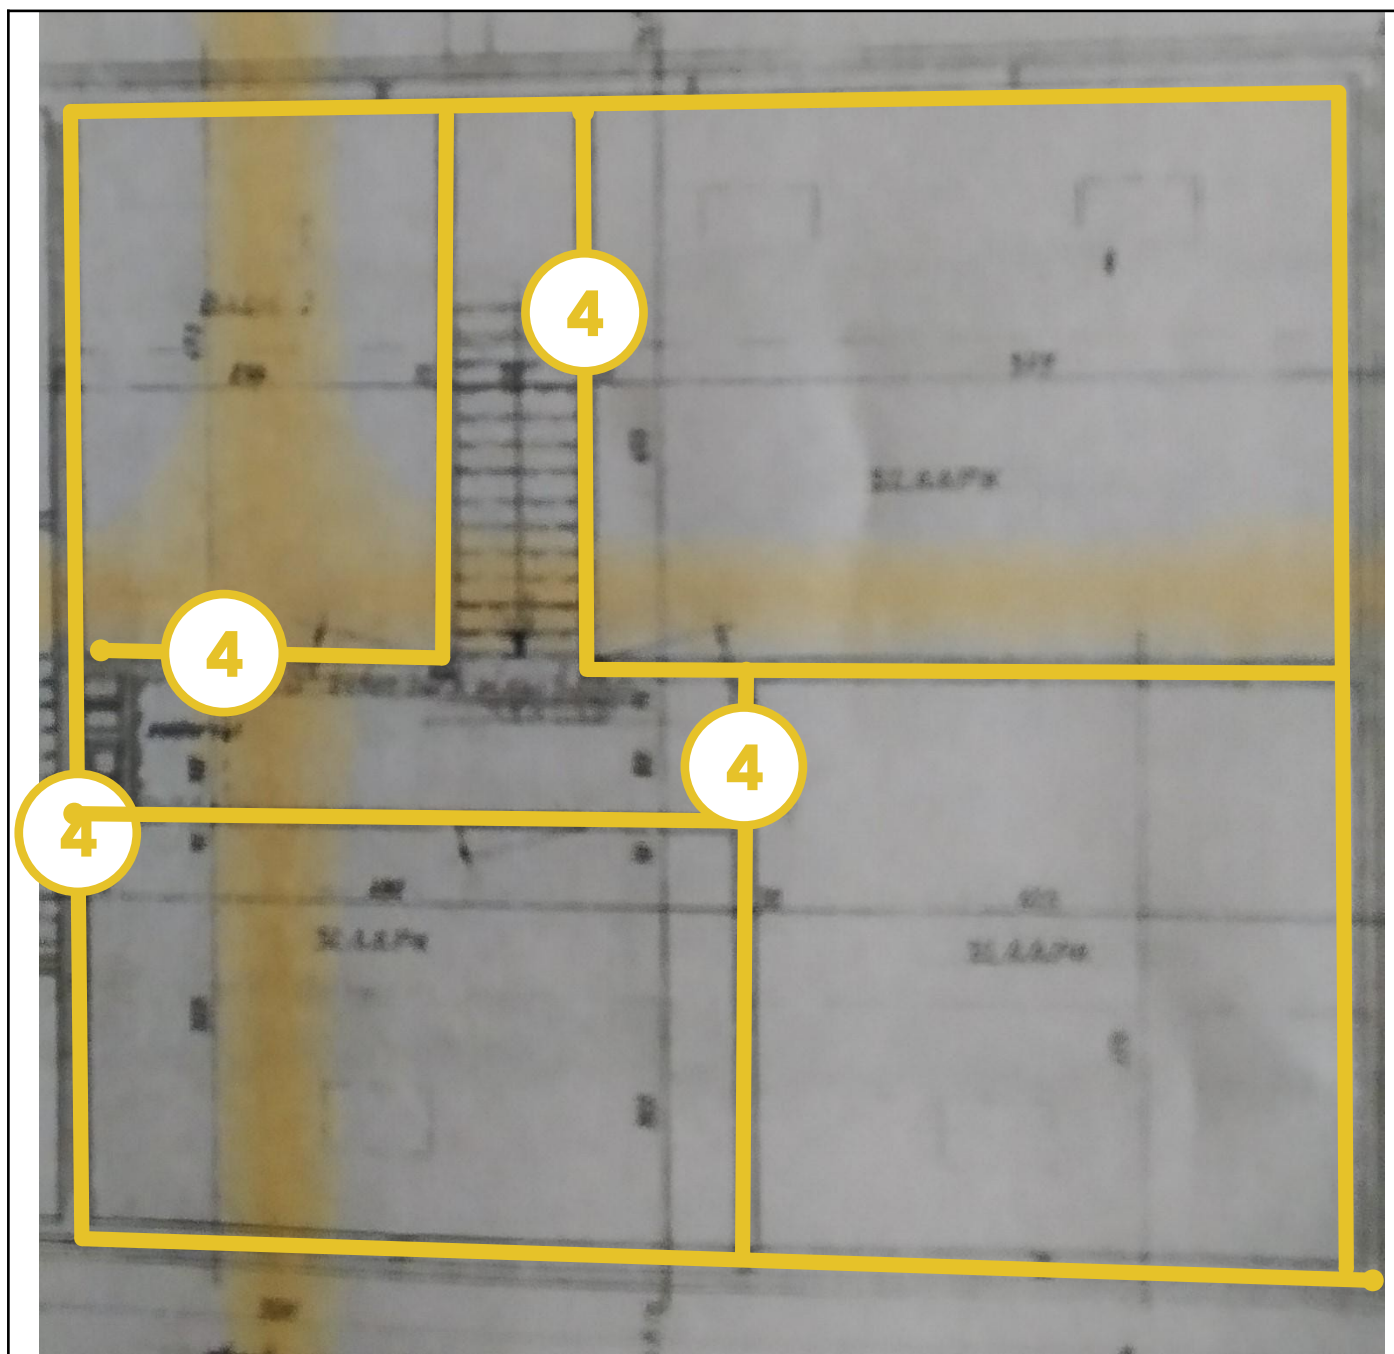
## Plan 1.6: V+1

Beschrijving	Type	Actie
4. Pleisterwerk Muren	Asbestmateriaal	Zorgvuldig beheren

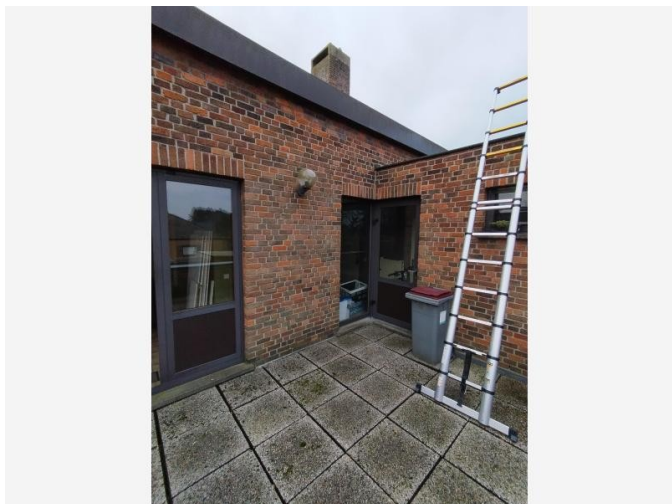
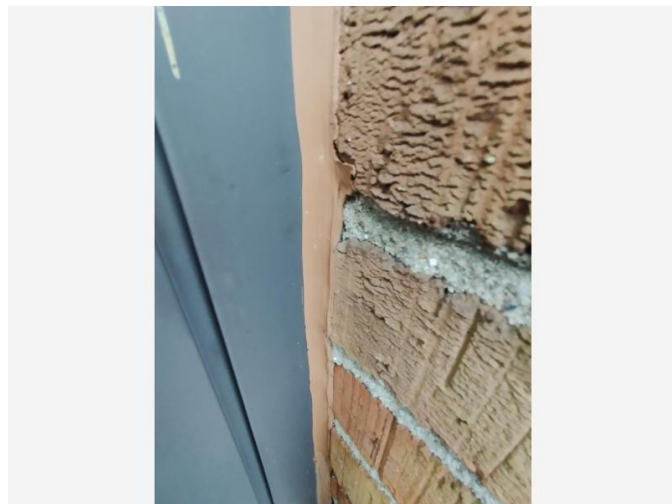
Het asbestmateriaal valt onder de mijlpaal van 2040.

Eindbeoordeling materiaalrisico	Laag materiaalrisico en/of verlaagde kans op vezelvrijgave
---------------------------------	------------------------------------------------------------

Gebondenheid	Categorie 1: hechtgebonden in oorsprong
Asbestsoort (vezeltype)	Amfibool aanwezig, uitgezonderd crocidoliet
Asbestconcentratie	Laag (< 50%)
Afschermingsgraad van het gehele materiaal	Geheel of deels vrij aan de buitenlucht
Toestand van het materiaal	Licht beschadigd, licht verweerd. Intact materiaal type Pical – asbestboard of categorie III 'gebondenheid'

Beschrijving	Dichting - raamwerk
Omgeving	Binnen
Primaire drager	Wandopening verticaal (raam, deur, ...)
Asbestmateriaal	In-situ afwerkingslagen - Pasta, stopverf, voegsel, stopsel, vulsel, mastiek, katten, ...
Bindmiddel van asbestmateriaal	Kitten, mastiek, pasta
Gebondenheid op basis van bindmiddel	Hecht

- Zorg voor een veilig beheer. Vermijd het beschadigen van het asbestmateriaal. Controleer de toestand jaarlijks op wijzigingen.

- Eenvoudige handelingen: enkel door erkend asbestverwijderaar  
De saneerder motiveert de verwijderingsmethode in het werkplan. Verwijdering met puntafzuiging dmv een stofzuiger met absoluut filter of methode inslijpen baksteen . Oud raamwerk word gerecycleerd , er mogen geen restanten aan het raamwerk achter blijven.

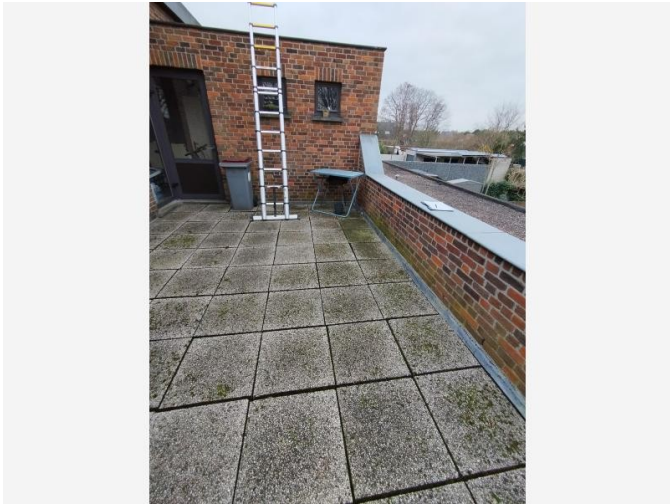
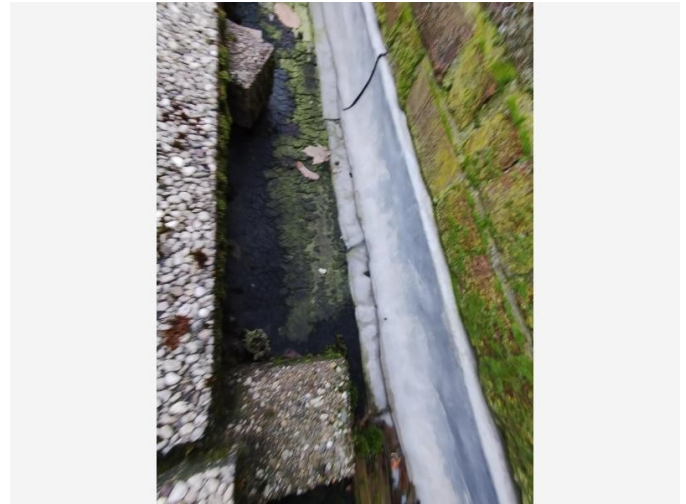
Het asbestmateriaal valt onder de mijlpaal van 2040.

Eindbeoordeling materiaalrisico	Laag materiaalrisico en/of verlaagde kans op vezelvrijgave
---------------------------------	------------------------------------------------------------

Gebondenheid	Categorie 1: hechtgebonden in oorsprong
Asbestsoort (vezeltype)	Alleen chrysotiel
Asbestconcentratie	Laag (< 50%)
Afschermingsgraad van het gehele materiaal	Geheel of deels vrij aan de buitenlucht
Toestand van het materiaal	Licht beschadigd, licht verweerd. Intact materiaal type Pical – asbestboard of categorie III 'gebondenheid'

Beschrijving	Roofing - Terras
Omgeving	Buiten
Primaire drager	Vloer
Asbestmateriaal	Dak- en gevelbekleding - Roofing
Bindmiddel van asbestmateriaal	Bitumen (roofing, teer, asfalt)
Gebondenheid op basis van bindmiddel	Hecht
Hoeveelheid (oppervlakte - aantal)	• 26,00 m <sup>2</sup> - 1 stuk

- Zorg voor een veilig beheer. Vermijd het beschadigen van het asbestmateriaal. Controleer de toestand jaarlijks op wijzigingen.

- Eenvoudige handelingen: enkel door erkend asbestverwijderaar EH erkend saneerder, verwijdering dient te gebeuren volgens de geldende voorschriften en veiligheidsnormen

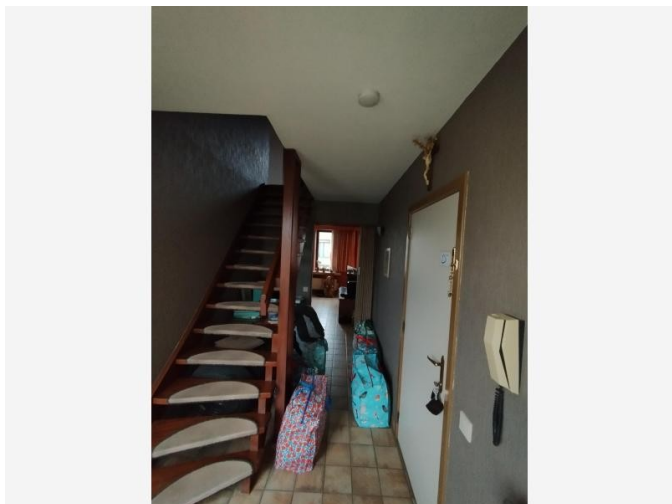
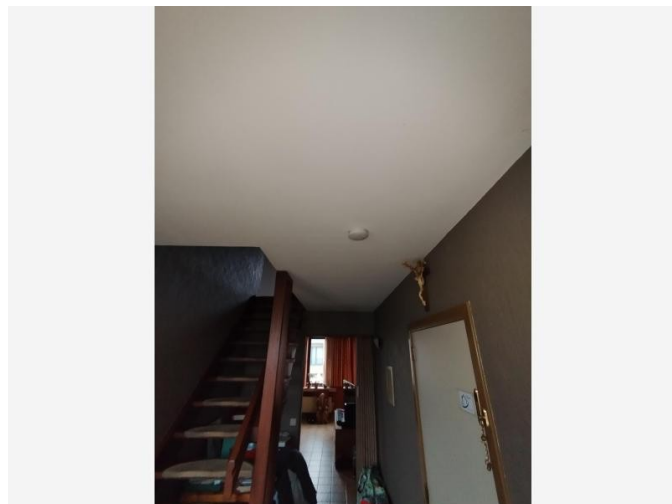
Het asbestmateriaal valt onder de mijlpaal van 2040.

- > slopen/uitbreken van plafonds
- > schuren ter voorbereiding van verfwerken
- > boren van gaten voor pluggen

Eindbeoordeling materiaalrisico	Zeer laag materiaalrisico en/of zeer lage kans op vezelvrijgave
---------------------------------	-----------------------------------------------------------------

Gebondenheid	Categorie 2: niet-hechtgebonden met matrix
Asbestsoort (vezeltype)	Crocidoliet aanwezig
Asbestconcentratie	Laag (< 50%)
Afschermingsgraad van het gehele materiaal	Niet stootvaste afscherming
Toestand van het materiaal	Onbeschadigd, niet verweerd

Beschrijving	Pleisterwerk Plafonds
--------------	-----------------------

- Zorg voor een veilig beheer. Vermijd het beschadigen van het asbestmateriaal. Controleer de toestand jaarlijks op wijzigingen.

- Hermetische zone (erkend asbestverwijderaar)  
HZ erkend asbestverwijderaar

Het pleisterwerk wordt verwijderd tot op de draagmuur/plafond, dit is een losgebonden toepassing en dient verwijderd te worden in een hermetische zone. Voer bijkomende staalnames uit om bepaalde zones uit te sluiten.

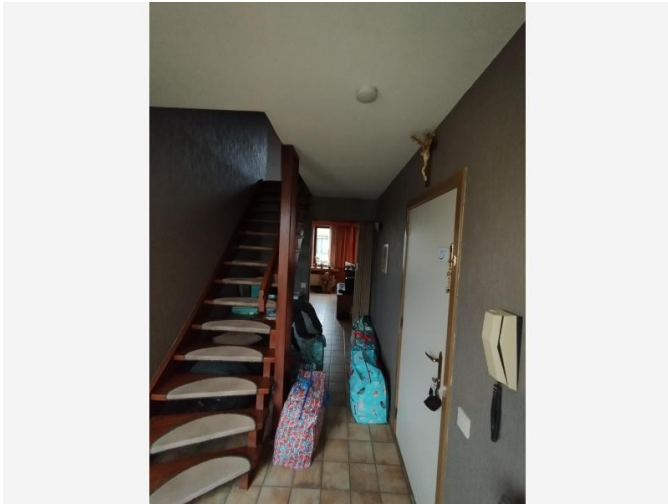
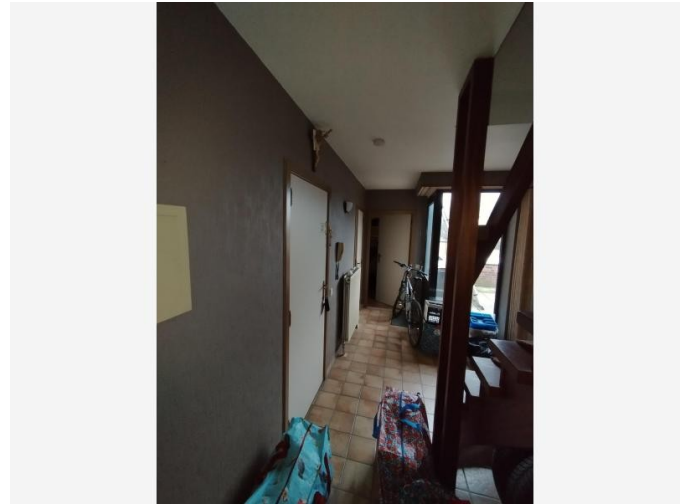
Het asbestmateriaal valt onder de mijlpaal van 2040.

- > slopen/uitbreken van muren
- > schuren ter voorbereiding van verfwerken
- > boren van gaten voor pluggen

Eindbeoordeling materiaalrisico	Zeer laag materiaalrisico en/of zeer lage kans op vezelvrijgave
---------------------------------	-----------------------------------------------------------------

Gebondenheid	Categorie 2: niet-hechtgebonden met matrix
Asbestsoort (vezeltype)	Amfibool aanwezig, uitgezonderd crocidoliet
Asbestconcentratie	Laag (< 50%)
Afschermingsgraad van het gehele materiaal	Niet stootvaste afscherming
Toestand van het materiaal	Onbeschadigd, niet verweerd

Beschrijving	Pleisterwerk Muren
--------------	--------------------

- Zorg voor een veilig beheer. Vermijd het beschadigen van het asbestmateriaal. Controleer de toestand jaarlijks op wijzigingen.

- Hermetische zone (erkend asbestverwijderaar)  
Het pleisterwerk wordt verwijderd tot op de draagmuur, dit is een losgebonden toepassing en dient verwijderd te worden in een hermetische zone. Voer bijkomende staalnames uit om bepaalde zones uit te sluiten.

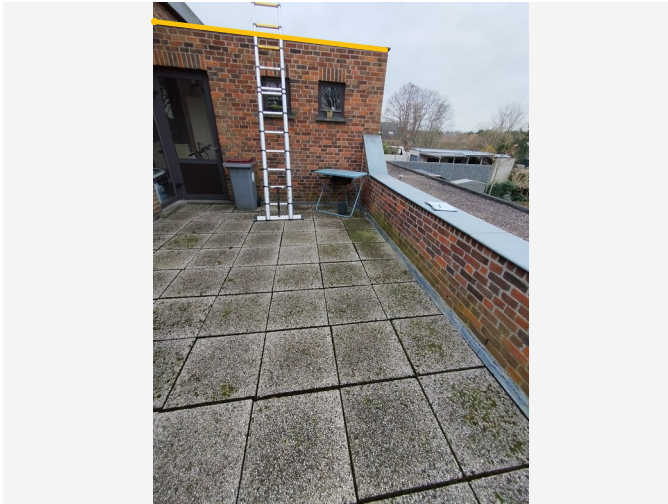
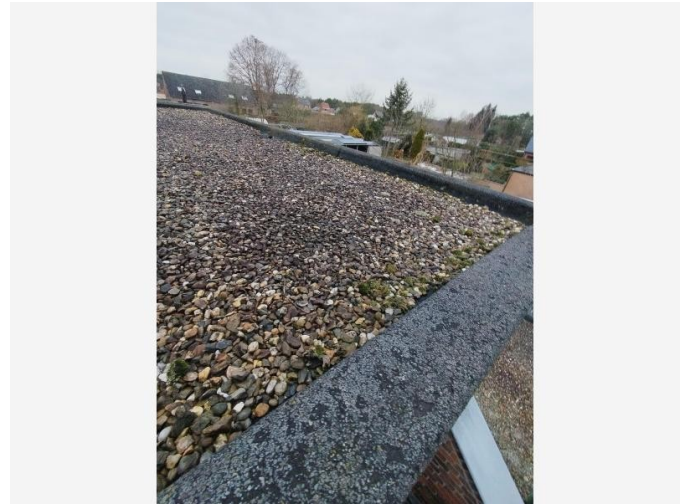
Het asbestmateriaal valt onder de mijlpaal van 2040.

Eindbeoordeling materiaalrisico	Laag materiaalrisico en/of verlaagde kans op vezelvrijgave
---------------------------------	------------------------------------------------------------

Gebondenheid	Categorie 1: hechtgebonden in oorsprong
Asbestsoort (vezeltype)	Alleen chrysotiel
Asbestconcentratie	Laag (< 50%)
Afschermingsgraad van het gehele materiaal	Geheel of deels vrij aan de buitenlucht
Toestand van het materiaal	Licht beschadigd, licht verweerd. Intact materiaal type Pical – asbestboard of categorie III 'gebondenheid'

Beschrijving	Roofing - platdak
Omgeving	Buiten
Primaire drager	Plat dak
Asbestmateriaal	Dak- en gevelbekleding - Roofing
Bindmiddel van asbestmateriaal	Bitumen (roofing, teer, asfalt)
Gebondenheid op basis van bindmiddel	Hecht
Hoeveelheid (oppervlakte - aantal)	• 14,00 m <sup>2</sup> - 1 stuk
Totale oppervlakte	14,00 m <sup>2</sup>

- Zorg voor een veilig beheer. Vermijd het beschadigen van het asbestmateriaal. Controleer de toestand jaarlijks op wijzigingen.

- Eenvoudige handelingen: enkel door erkend asbestverwijderaar EH erkend saneerder, verwijdering dient te gebeuren volgens de geldende voorschriften en veiligheidsnormen

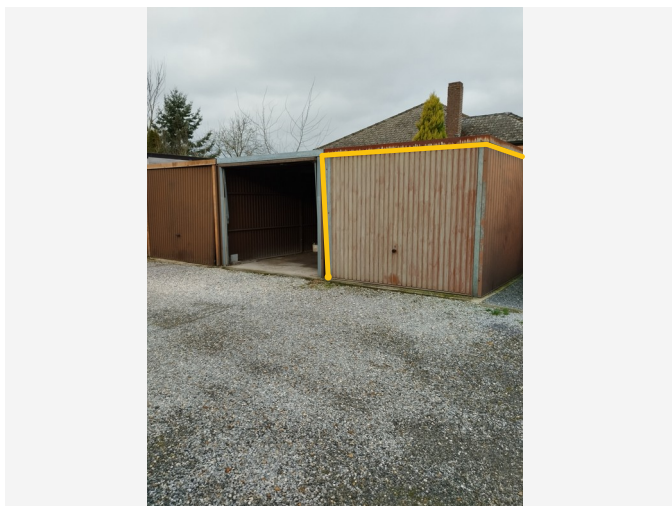
Er werden geen asbest-verdachte materialen aangetroffen, de garage is volledig vervaardigd uit metaal.

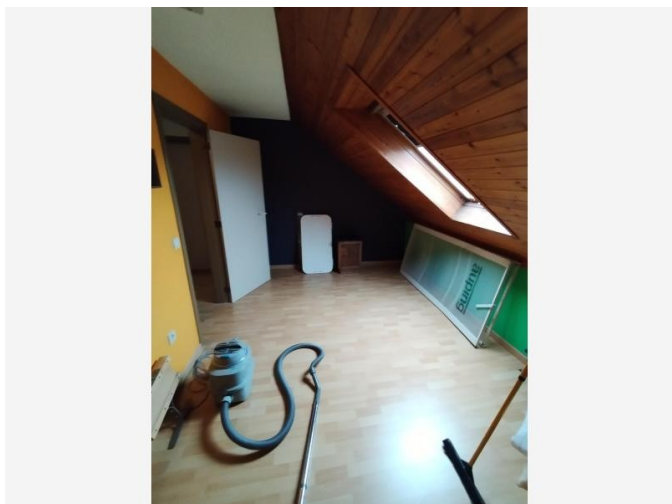
Alle plafonds op v+1 verdieping en de berging op de GLV zijn afgewerkt met valse plafonds in plaatmateriaal. Het is niet duidelijk of er pleisterwerk aanwezig is achter deze valse plafonds, het is aangewezen om bijkomend onderzoek uit te voeren bij werken.

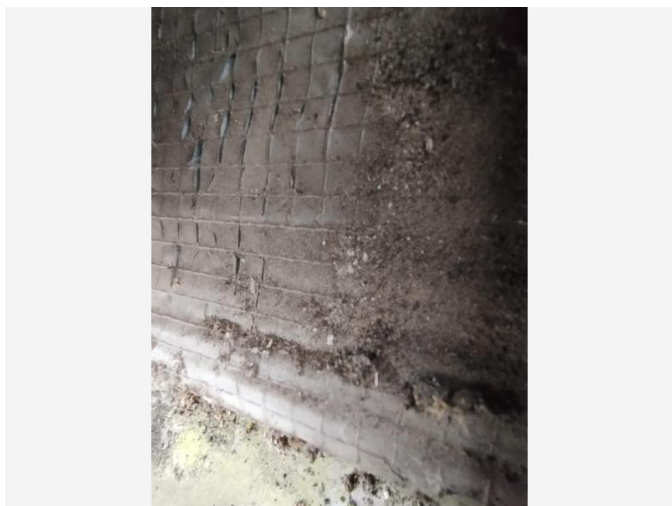
Het dak werd gecontroleerd (via een dakraam ,optillen van een dakpan) . Er is geen verdacht onderdak vastgesteld .
