# Asbestinventarisatetest

Duifhuisstraat 14/4, 2300 Turnhout

Attestnummer : 20240214-000327.000

Uitgegeven op : 14.02.2024

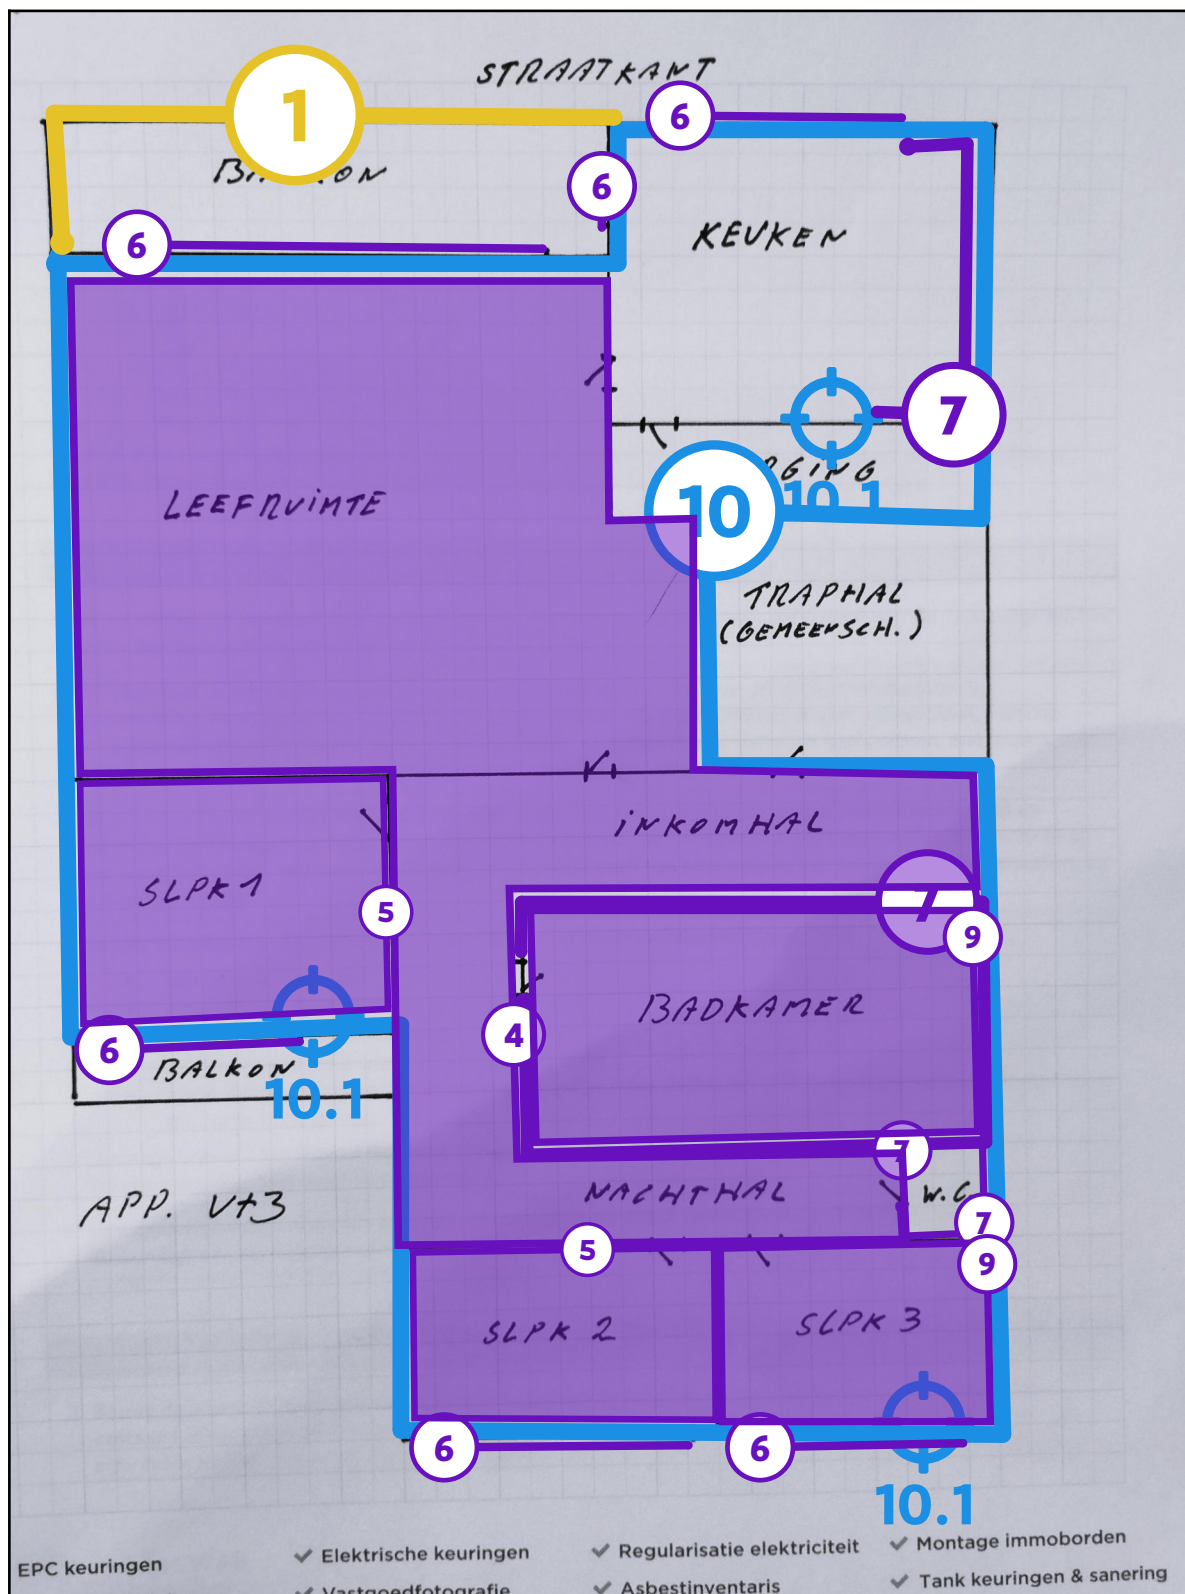
# Plan 1.1: appartement v+3

1. kit/mastiek pvc platen balustrade balkon vooraan	Asbestmateriaal	Zorgvuldig beheren
4. parketlijm living + hal	Advies	-
5. vinylvloer type 1	Advies	-
6. kitwerk ramen en buitendeuren	Advies	-
7. tegellijm faience	Advies	-
9. vinyl vloer type 2	Advies	-
10. pleisterwerk muren	Geen asbest	-
10.1 Code: S1.	Mengmonster	-

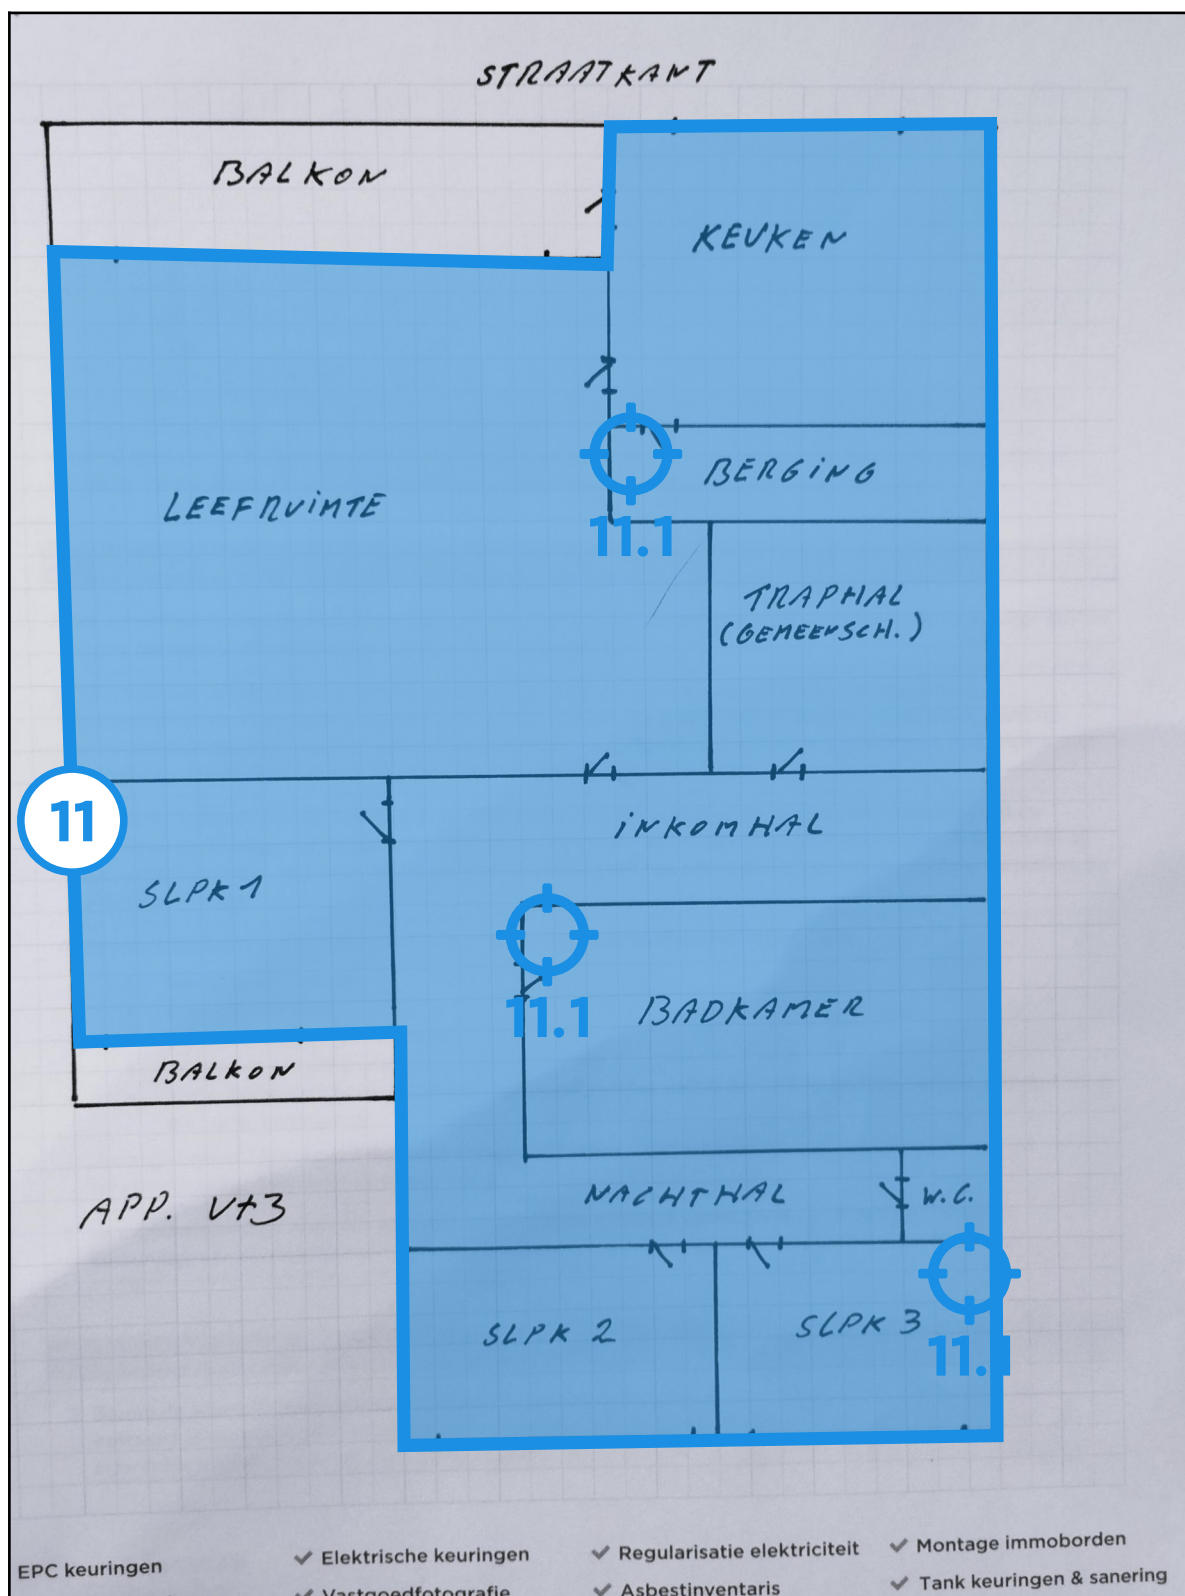
## Plan 1.2: plafonds appartement v+3

11. pleisterwerk plafonds	Geen asbest	-
11.1 Code: S2.	Mengmonster	-

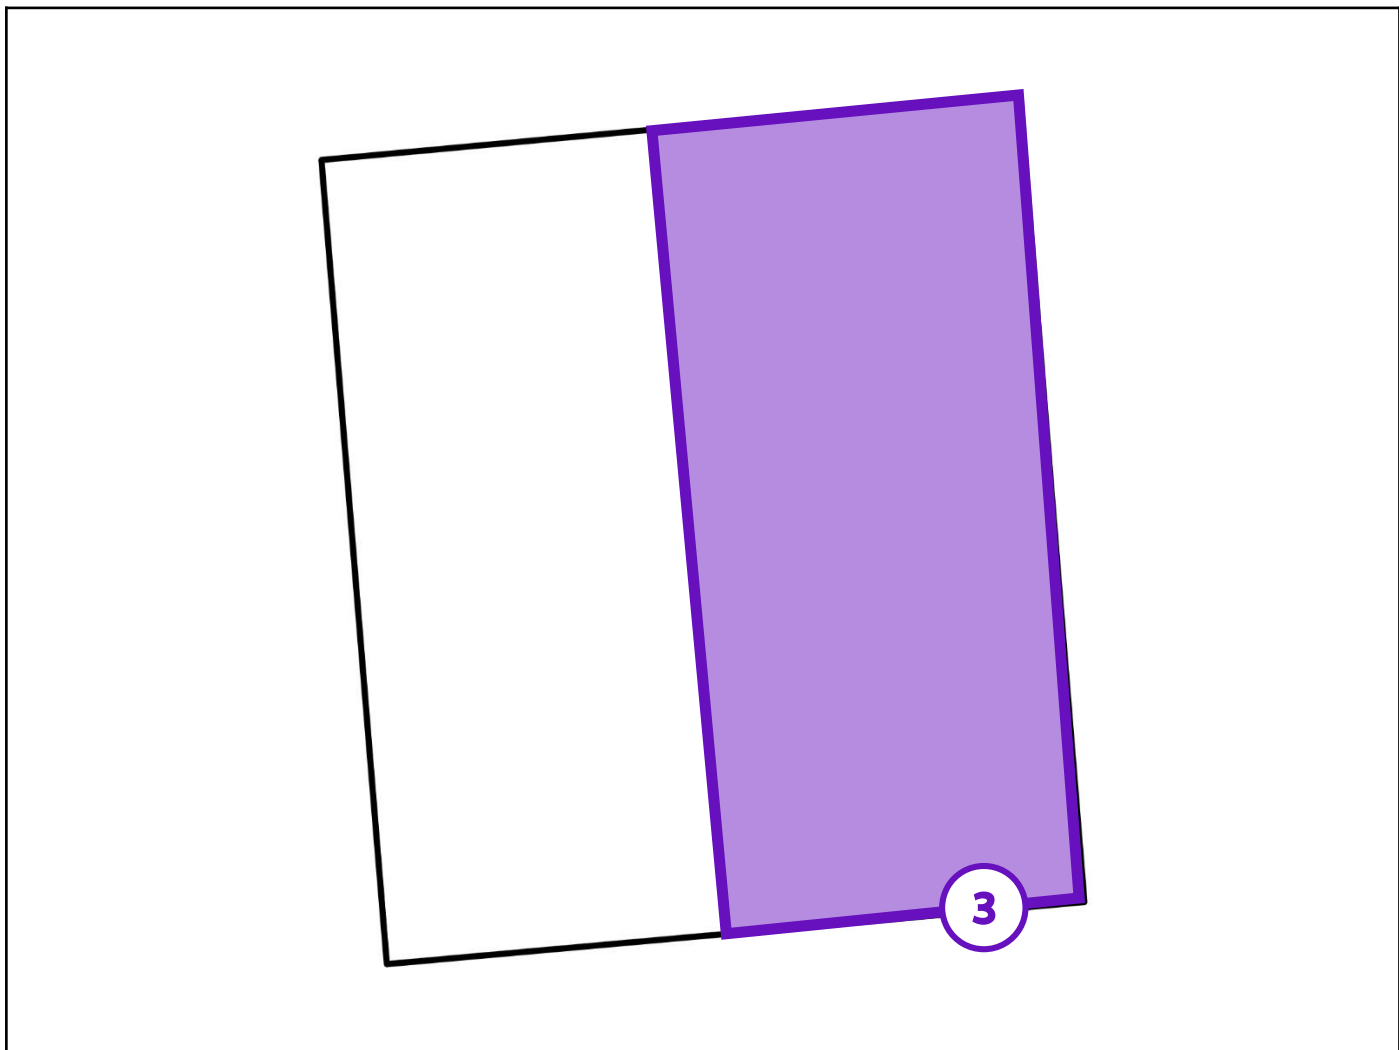
## Plan 1.3: dakplan

Beschrijving	Type	Actie
3. plat dak hoofgebouw	Beperking	-

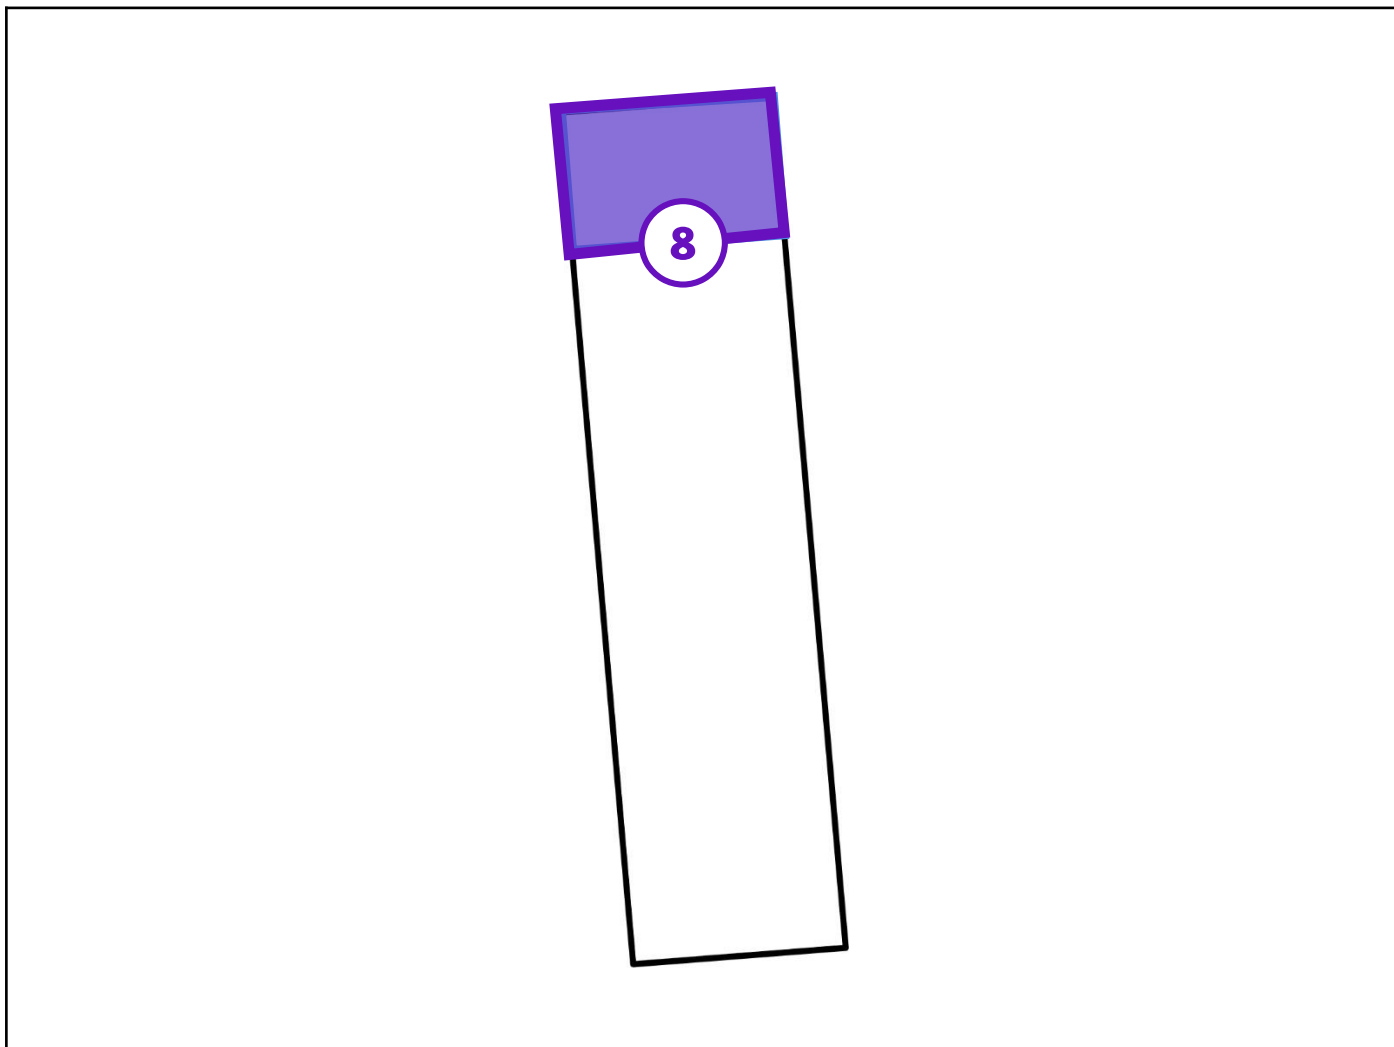
## Plan 2.1: garage

Beschrijving	Type	Actie
8. garage	Advies	-

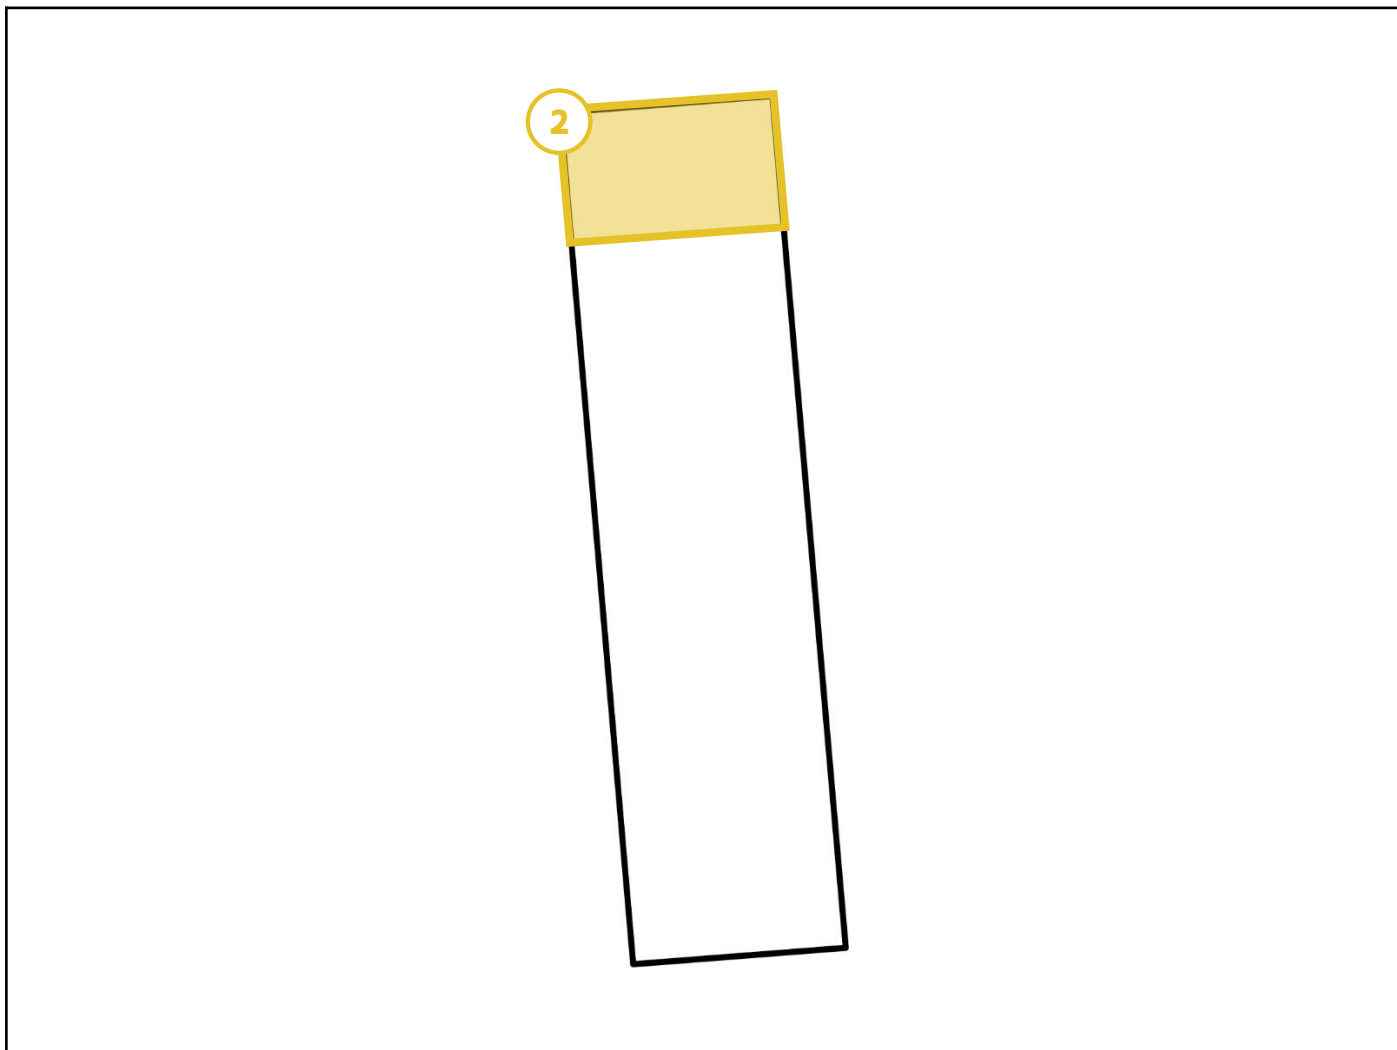
## Plan 2.2: plat dak

Beschrijving	Type	Actie
2. plat dak garage	Asbestmateriaal	Zorgvuldig beheren

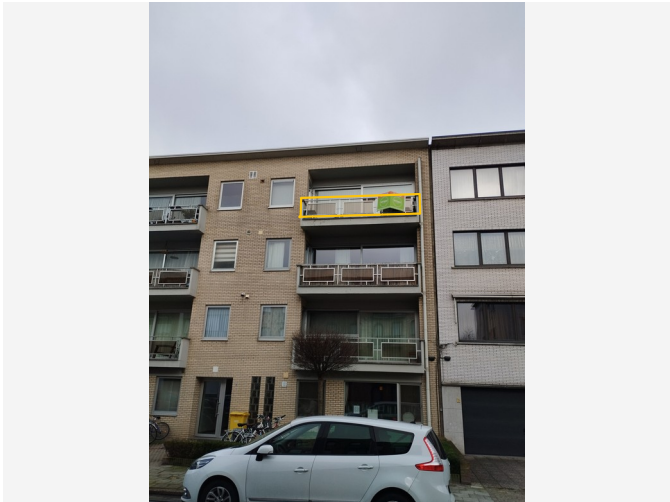
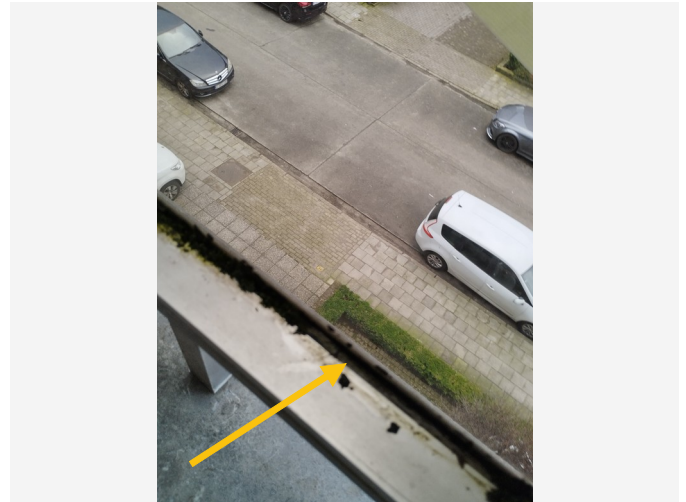
# Fiche 1: kit/mastiek pvc platen balustrade balkon vooraan

Asbestmateriaal

Het asbestmateriaal valt onder de mijlpaal van 2040.

Eindbeoordeling materiaalrisico	Laag materiaalrisico en/of verlaagde kans op vezelvrijgave
---------------------------------	--

Gebondenheid	Categorie 1: hechtgebonden in oorsprong
Asbestsoort (vezeltype)	Amfibool aanwezig, uitgezonderd crocidoliet
Asbestconcentratie	Laag (< 50%)
Afschermingsgraad van het gehele materiaal	Geheel of deels vrij aan de buitenlucht
Toestand van het materiaal	Licht beschadigd, licht verweerd. Intact materiaal type Pical – asbestboard of categorie III 'gebondenheid'

Beschrijving	kit/mastiek pvc platen balustrade balkon vooraan
Omgeving	Buiten
Primaire drager	Balkons, loopbruggen,...
Asbestmateriaal	In-situ afwerkingslagen - Pasta, stopverf, voegsel, stopsel, vulsel, mastiek, kitten, ...
Bindmiddel van asbestmateriaal	Kitten, mastiek, pasta
Gebondenheid op basis van bindmiddel	Hecht
Hoeveelheid (gewicht - aantal)	• 3,50 kg - 1 stuk

- Zorg voor een veilig beheer. Vermijd het beschadigen van het asbestmateriaal. Controleer de toestand jaarlijks op wijzigingen.
- Voer bijkomende staalname(s) uit.

- Eenvoudige handelingen: mag via doe-het-zelf of door werknemer(s) met opleidingsattest eenvoudige handelingen  
EH erkend saneerder . De saneerder motiveert de verwijderingsmethode in het werkplan. Verwijdering met puntafzuiging dmv een stofzuiger met absoluut filter of methode inslijpen baksteen . Oud raamwerk/balustrades balkons worden gerecycleerd , er mogen geen restanten aan het geraamte van de balustrade achter blijven.

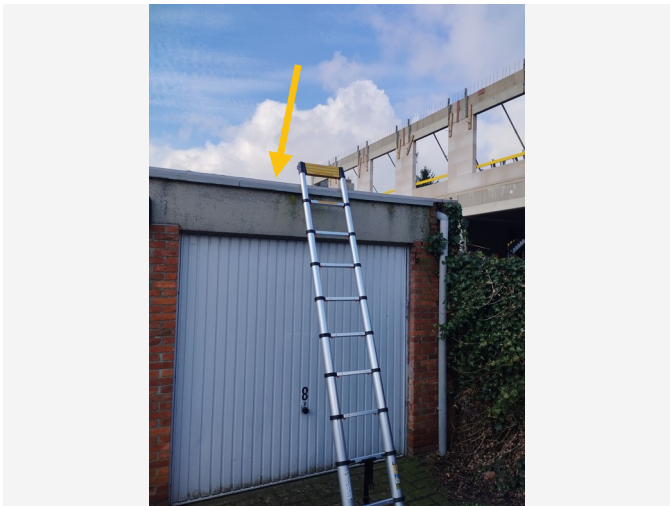
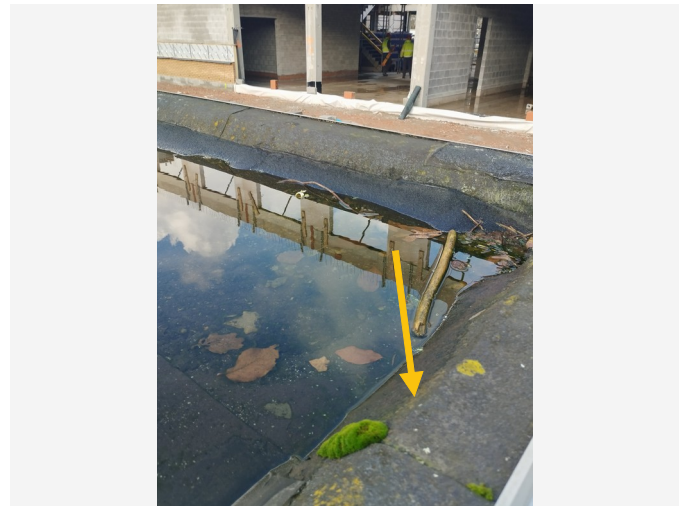
Het asbestmateriaal valt onder de mijlpaal van 2040.

Eindbeoordeling materiaalrisico	Laag materiaalrisico en/of verlaagde kans op vezelvrijgave
---------------------------------	--

Gebondenheid	Categorie 1: hechtgebonden in oorsprong
Asbestsoort (vezeltype)	Alleen chrysotiel
Asbestconcentratie	Laag (< 50%)
Afschermingsgraad van het gehele materiaal	Geheel of deels vrij aan de buitenlucht
Toestand van het materiaal	Licht beschadigd, licht verweerd. Intact materiaal type Pical – asbestboard of categorie III 'gebondenheid'

Beschrijving	plat dak garage
Omgeving	Buiten
Primaire drager	Plat dak
Asbestmateriaal	Dak- en gevelbekleding - Roofing
Bindmiddel van asbestmateriaal	Bitumen (roofing, teer, asfalt)
Gebondenheid op basis van bindmiddel	Hecht
Hoeveelheid (oppervlakte - aantal)	• 14,56 m <sup>2</sup> - 1 stuk
Totale oppervlakte	14,56 m <sup>2</sup>

- Zorg voor een veilig beheer. Vermijd het beschadigen van het asbestmateriaal. Controleer de toestand jaarlijks op wijzigingen.
- Voer bijkomende staalname(s) uit.

- Eenvoudige handelingen: enkel door erkend asbestverwijderaar verwijdering dient te gebeuren volgens de geldende voorschriften en veiligheidsnormen

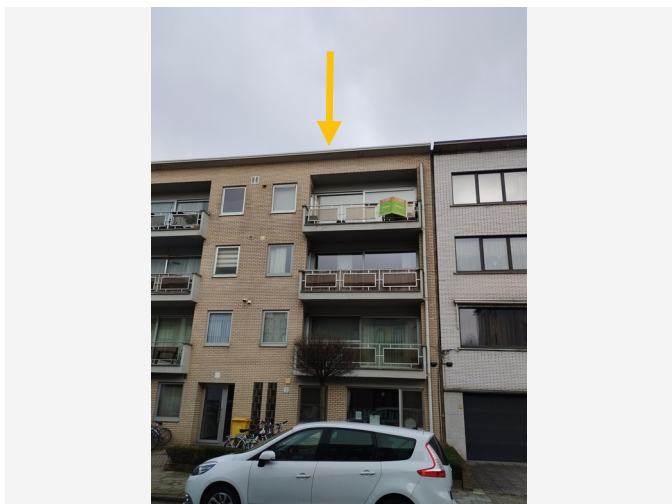
Situeringfoto

**Reden:** Het te onderzoeken materiaal situeert zich hoger dan 3,50 m te rekenen vanaf een veilige ondergrond

**Uitleg van de asbestdeskundige:** Het plat dak kon niet gecontroleerd worden (hoogte > 3,50m). Er kon niet gecontroleerd worden welk materiaal zich op het plat dak bevindt.

Roofing van een appartementsgebouw of garages in serie is gemeenschappelijk maar behoort tot het inspectiegebied. De dakbedekking van het hoofdgebouw behoort tot de gemeenschappelijke delen van een grotere constructie, blijft asbestverdacht tot een staalanalyse dit kan uitsluiten.

Bij werken kan een stelling geplaatst worden voor een veilige inspectie

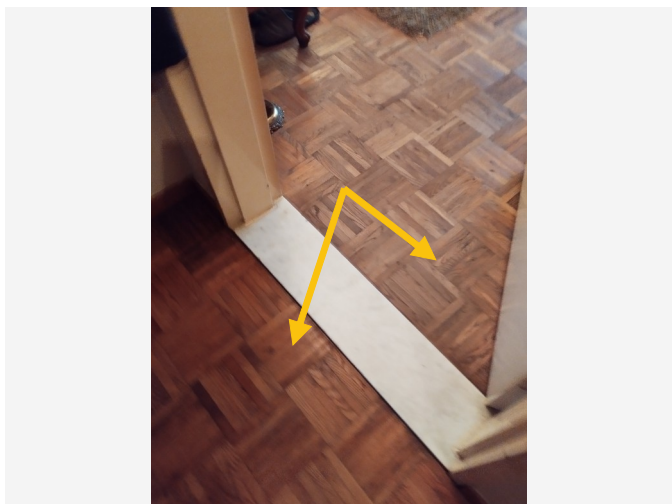
In het verleden werd asbesthoudende zwarte lijm gebruikt voor het vastlijmen van parkettegels/vloer . Bij renovatie extra controle uitvoeren.

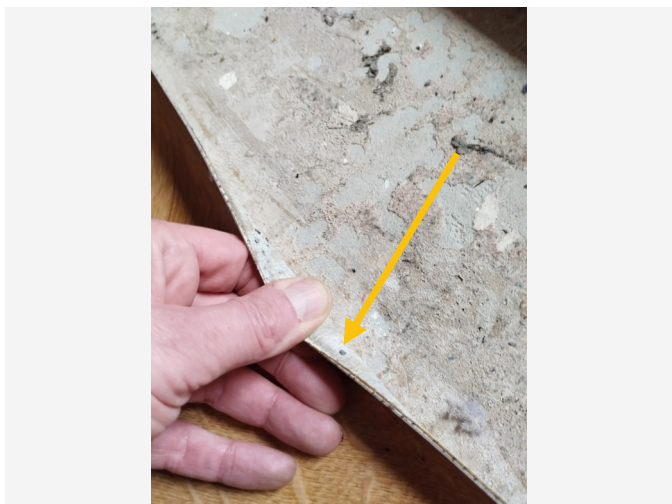
Volgens expertise kunnen we deze vinyl als niet asbest verdacht beschouwen (soepel en flexibel van structuur.)

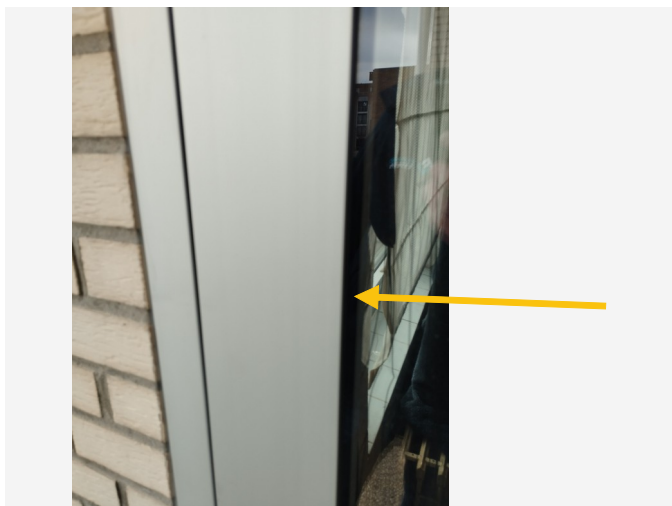
De gebruikte siliconen zijn niet asbestvedracht/houdend.

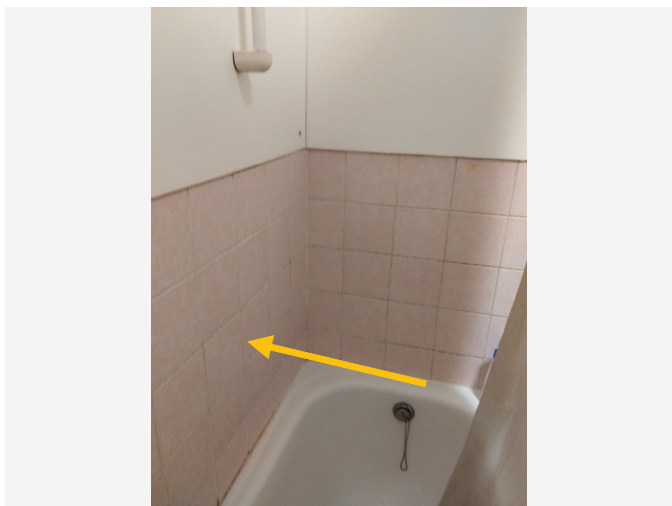
In het inspectieprotocol is een monstername van tegelijm verplicht om dit te identificeren als niet-asbesthoudend. Er waren geen facturen ter beschikking die bevestigen dat de tegels na 2001 waren geplaatst. Er waren geen bestaande beschadigingen aan de wandtegels om de lijm voldoende te kunnen inspecteren. Om dit af te toetsen is het aangewezen om bij eventuele renovatiewerken aan de tegels verder onderzoek/staalname te laten uitvoeren ter controle.

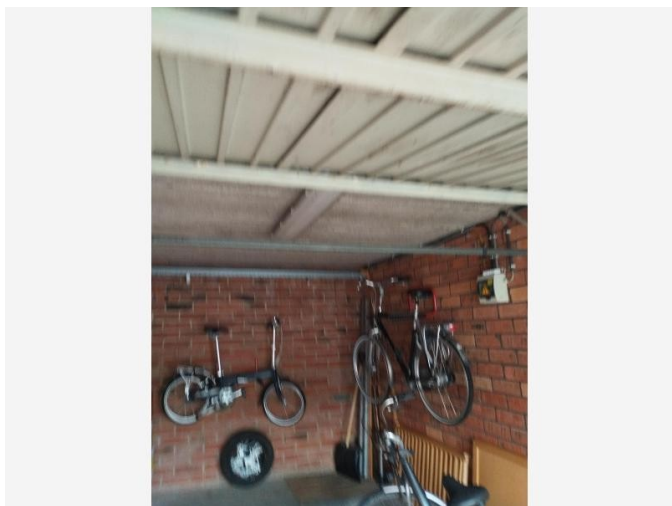
Er zijn geen asbestverdachte/houdende materialen/toepassingen vastgesteld in de garage.

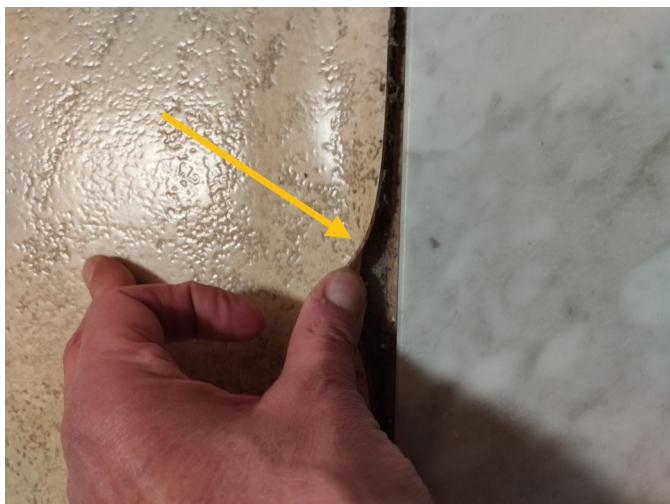
Volgens expertise kunnen we deze vinyl als niet asbest verdacht beschouwen (soepel en flexibel van structuur.)

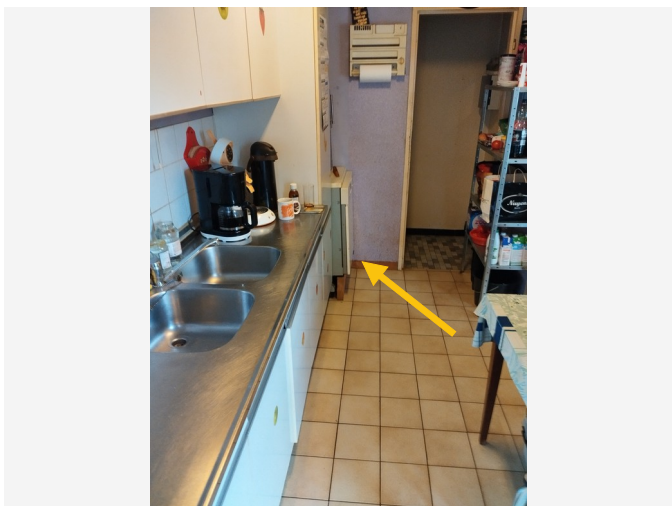
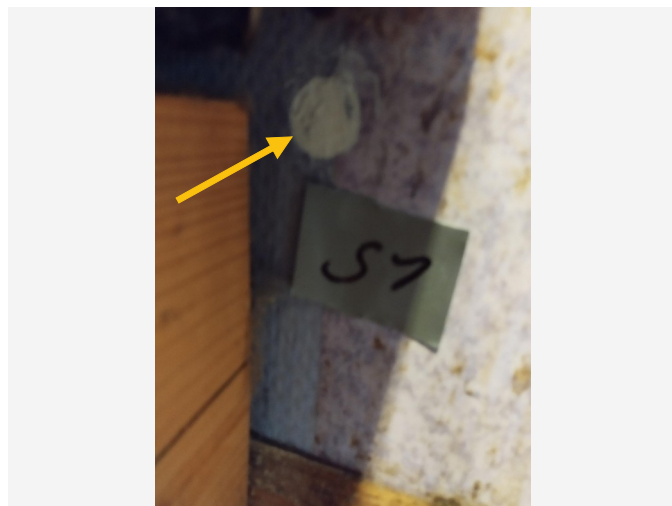
Geen asbest

#	Type	Referentie	Resultaat
10.1	Mengmonster	S1.	Geen asbest

Beschrijving	pleisterwerk muren
Omgeving	Binnen
Primaire drager	Binnenwand
Bindmiddel van materiaal	Gips - kalk

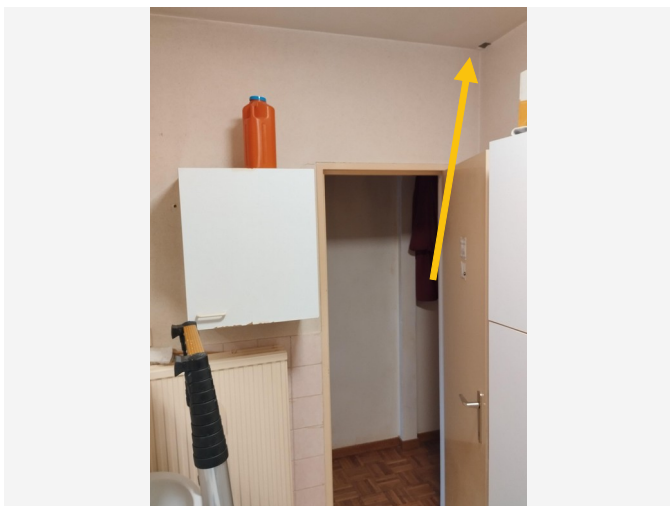
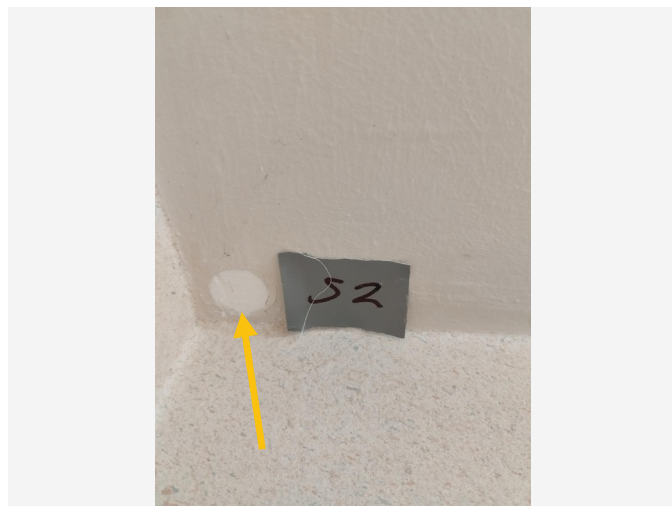
Geen asbest

#	Type	Referentie	Resultaat
11.1	Mengmonster	S2.	Geen asbest

Beschrijving	pleisterwerk plafonds
Omgeving	Binnen
Primaire drager	Plafond
Bindmiddel van materiaal	Gips - kalk
