Asbestinventarisatetest

Paviljoenweg 16, 2400 Mol

Attestnummer : 20240227-000323.000

Niet-asbestveilig

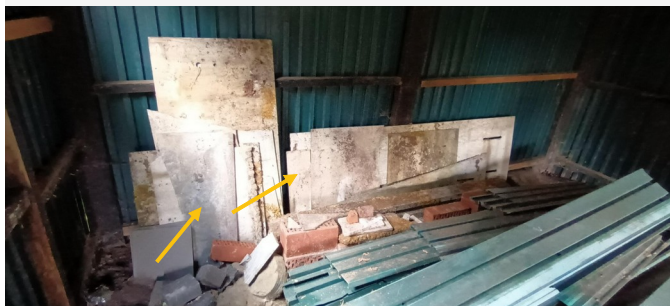
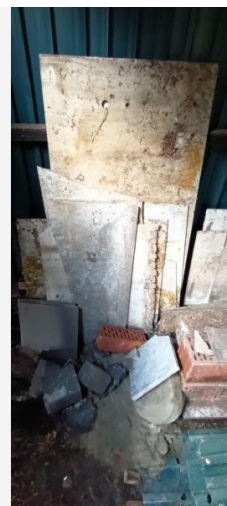
Het asbestmateriaal valt onder de mijlpaal van 2040.

Beschrijving	cementplaten afval
Type afvalstof	Betreft stock-voorraad of gedemonteerde asbestmaterialen
Aanwezige resten	Geen resten aanwezig
Omgeving	Binnen
Primaire drager	gedemonteerd plaatmateriaal
Asbestmaterialen	<ul style="list-style-type: none">Verloren bekisting - Plaat
Bindmiddel van asbestmateriaal	Cement
Gebondenheid op basis van bindmiddel	Hecht
Hoeveelheid (gewicht - aantal)	<ul style="list-style-type: none">25,00 kg - 1 stuk
Totaal gewicht	25,00 kg
Eenvoudig bereikbaar	Ja
Identificatiemethode	Vaststelling zonder monstername
Opmerking	De vermelde hoeveelheid betreft een beredeneerde schatting. Er worden geen rechten verleend aan deze hoeveelheid

Dringend verwijderen

- Verwijder het asbestafval.

- Eenvoudige handelingen: mag via doe-het-zelf of door werknemer(s) met opleidingsattest eenvoudige handelingen
Bij de gemeente of het plaatselijk containerpark kan je afsluitzakken opvragen om het afval dubbel te verpakken en het af te voeren als hechtgebonden materiaal naar het containerpark. Bescherm jezelf voldoende met de nodige PBM's (mondmasker FFP3, handschoenen, Tyvec, ...).

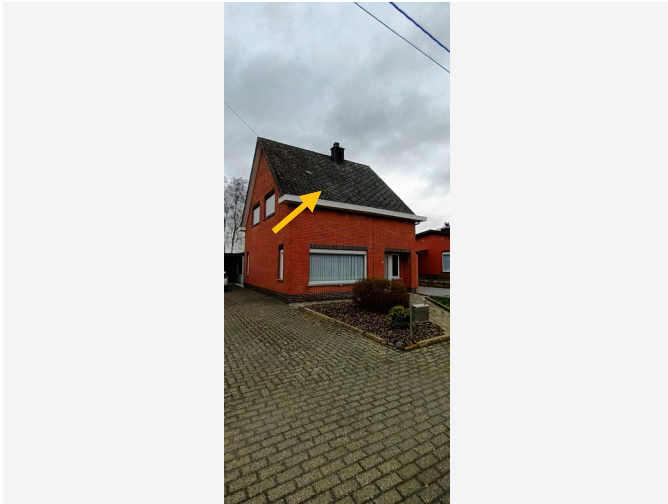
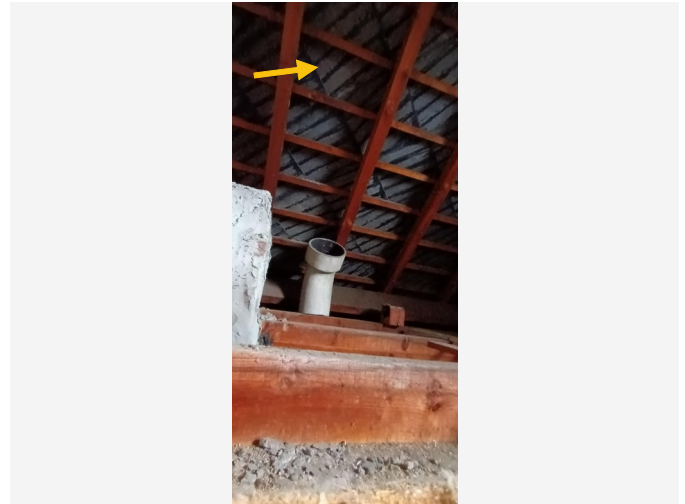
Het asbestmateriaal valt onder de mijlpaal van 2034.

bevestigd met stormhaken

Eindbeoordeling materiaalrisico	Hoog materiaalrisico en/of hoge kans op vezelvrijgave
Opmerking	leien met mosgroei zolder is niet in gebruik , via luik toegankelijk , geen trapladder aanwezig

Gebondenheid	Categorie 1: hechtgebonden in oorsprong
Asbestsoort (vezeltype)	Crocidoliet aanwezig

Asbestconcentratie	Laag (< 50%)
Afschermingsgraad van het gehele materiaal	Geheel of deels (ook) vrij aan de binnenlucht
Toestand van het materiaal	Matig beschadigd, matig verweerd

Beschrijving	dakleien
Omgeving	Grenst aan binnen- en buitenlucht
Primaire drager	Schuin dak
Asbestmateriaal	Dak- en gevelbekleding - Lei, shingle
Bindmiddel van asbestmateriaal	Cement
Gebondenheid op basis van bindmiddel	Hecht
Hoeveelheid (oppervlakte - aantal)	<ul style="list-style-type: none"> • 135,00 m² - 1 stuk
Totale oppervlakte	135,00 m ²
Eenvoudig bereikbaar	Ja
Bevestigingswijze	<ul style="list-style-type: none"> • Geklemd
Identificatiemethode	Vaststelling zonder monsternamen
Destructieve handeling voor identificatie	Nee
Opmerking	De vermelde oppervlaktes, diktes en volumes betreffen een beredeneerde schatting. Er worden geen rechten verleend aan deze oppervlaktes/diktes/volumes.

Dringend verwijderen

- Zorg voor een veilig beheer. Vermijd het beschadigen van het asbestmateriaal. Controleer de toestand jaarlijks op wijzigingen.
- Hemelwater dat afspoelt van asbestcement daken of gevels kan asbestdeeltjes bevatten. Gebruik het enkel voor gesloten circuits (bv. spoelen toiletten). Reinig na het vervangen van het dak of de gevel de dakgoten en regenwaterput of -ton om asbesthoudend sediment of slib te verwijderen

- Eenvoudige handelingen: mag via doe-het-zelf of door werknemer(s) met opleidingsattest eenvoudige handelingen
EH via doe-het zelf Dragen van de nodige beschermingsmiddelen (mondmasker ffp3, handschoenen,tyvec). Indien mogelijk de zoldervloer afdekken , leien voorzichtig verwijderen, extra fixeren, niet breken , niet gooien, onmiddellijk verpakken of voorzichtig in container met asbest bag plaatsen.

Indien leien in slechte staat zijn en kans bestaat op breken : Eenvoudige handeling opgeleid personeel , alle werknemer(s) moeten wel beschikken over een opleidingsattest eenvoudige handelingen 8u

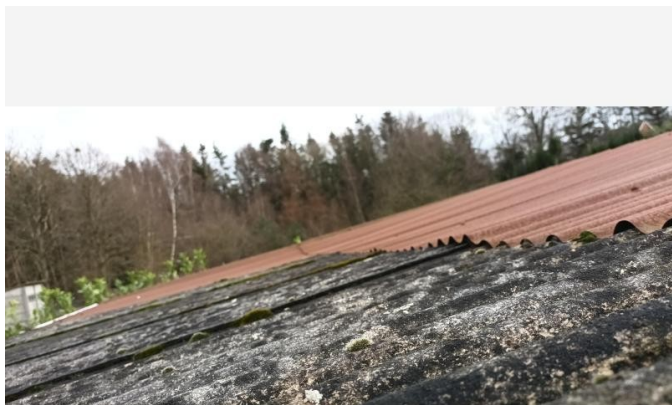
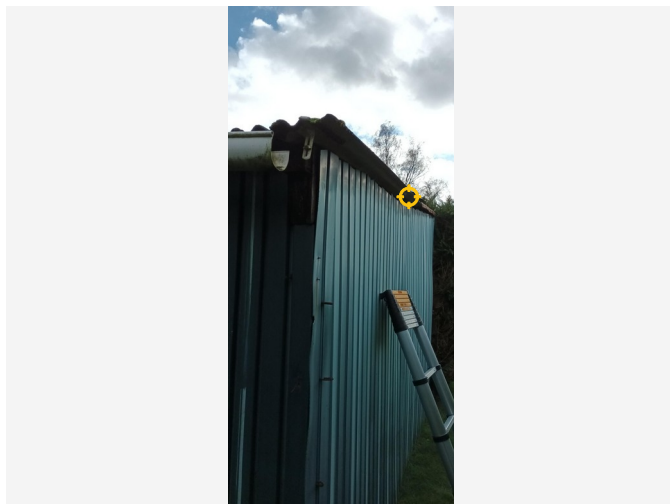
Het asbestmateriaal valt onder de mijlpaal van 2034.

Eindbeoordeling materiaalrisico	Hoog materiaalrisico en/of hoge kans op vezelvrijgave
Opmerking	mosgroei

Gebondenheid	Categorie 1: hechtgebonden in oorsprong
Asbestsoort (vezeltype)	Crocidoliet aanwezig
Asbestconcentratie	Laag (< 50%)
Afschermingsgraad van het gehele materiaal	Geheel of deels (ook) vrij aan de binnenlucht
Toestand van het materiaal	Matig beschadigd, matig verweerd

#	Type	Referentie	Resultaat
3.1	Puntmonster	6	Chrysotiel, Crocidoliet

Beschrijving	golfplaten dak tuinberging
Omgeving	Grenst aan binnen- en buitenlucht
Primaire drager	Schuin dak
Asbestmateriaal	Dak- en gevelbekleding - Golfplaat
Bindmiddel van asbestmateriaal	Cement
Gebondenheid op basis van bindmiddel	Hecht
Hoeveelheid (oppervlakte - aantal)	<ul style="list-style-type: none">• 15,00 m² - 1 stuk
Totale oppervlakte	15,00 m ²
Eenvoudig bereikbaar	Ja
Bevestigingswijze	<ul style="list-style-type: none">• Geschroefd
Identificatiemethode	Vaststelling met monstername
Destructieve handeling voor identificatie	Nee
Opmerking	Niet alle golfplaten op het dak zijn cementplaten, er liggen ook deels metalen golfplaten op

Dringend verwijderen

- Zorg voor een veilig beheer. Vermijd het beschadigen van het asbestmateriaal. Controleer de toestand jaarlijks op wijzigingen.
- Hemelwater dat afspoelt van asbestcement daken of gevels kan asbestdeeltjes bevatten. Gebruik het enkel voor gesloten circuits (bv. spoelen toiletten). Reinig na het vervangen van het dak of de gevel de dakgoten en regenwaterput of -ton om asbesthoudend sediment of slib te verwijderen

- Eenvoudige handelingen: mag via doe-het-zelf of door werknemer(s) met opleidingsattest eenvoudige handelingen
EH via doe-het zelf Dragen van de nodige beschermingsmiddelen (mondmasker ffp3, handschoenen, tyvec). Indien mogelijk de ondervloer afdekken, golfplaten voorzichtig verwijderen, extra fixeren, niet breken, niet gooien, onmiddellijk verpakken of voorzichtig in container met asbest bag plaatsen. Indien golfplaten in slechte staat zijn en kans bestaat op breken: Eenvoudige handeling opgeleid personeel, alle werknemer(s) moeten wel beschikken over een opleidingsattest eenvoudige handelingen 8u

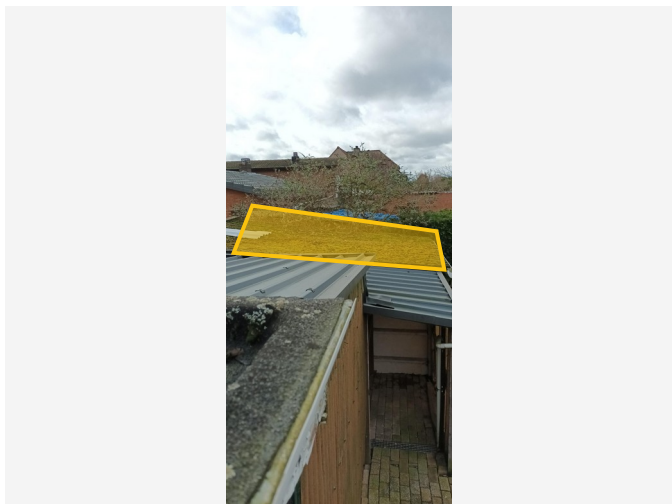
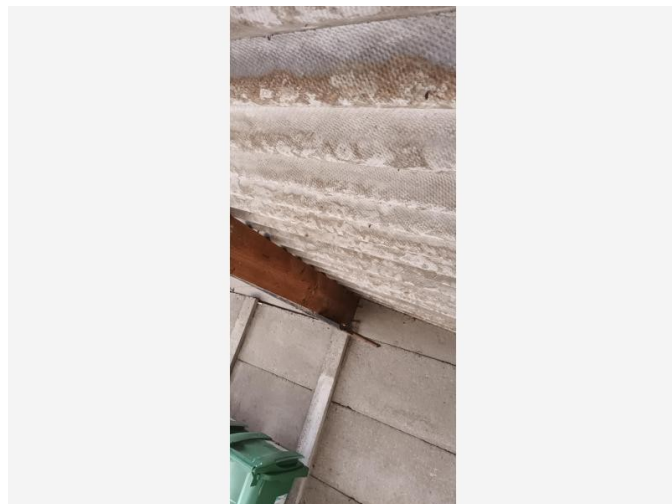
Het asbestmateriaal valt onder de mijlpaal van 2034.

Eindbeoordeling materiaalrisico	Hoog materiaalrisico en/of hoge kans op vezelvrijgave
Opmerking	mosgroei aanwezig

Gebondenheid	Categorie 1: hechtgebonden in oorsprong
Asbestsoort (vezeltype)	Crocidoliet aanwezig
Asbestconcentratie	Laag (< 50%)
Afschermingsgraad van het gehele materiaal	Geheel of deels (ook) vrij aan de binnenlucht
Toestand van het materiaal	Matig beschadigd, matig verweerd

Beschrijving	golfplaten dak garage
Omgeving	Grenst aan binnen- en buitenlucht
Primaire drager	Schuin dak
Asbestmateriaal	Dak- en gevelbekleding - Golfplaat
Bindmiddel van asbestmateriaal	Cement
Gebondenheid op basis van bindmiddel	Hecht
Hoeveelheid (oppervlakte - aantal)	<ul style="list-style-type: none">• 25,00 m² - 1 stuk
Totale oppervlakte	25,00 m ²
Eenvoudig bereikbaar	Ja
Bevestigingswijze	<ul style="list-style-type: none">• Geschroefd
Identificatiemethode	Vaststelling zonder monstername
Destructieve handeling voor identificatie	Nee
Opmerking	De vermelde oppervlaktes, diktes en volumes betreffen een beredeneerde schatting. Er worden geen rechten verleend aan deze oppervlaktes/diktes/volumes.

Dringend verwijderen

- Zorg voor een veilig beheer. Vermijd het beschadigen van het asbestmateriaal. Controleer de toestand jaarlijks op wijzigingen.
- Hemelwater dat afspoelt van asbestcement daken of gevels kan asbestdeeltjes bevatten. Gebruik het enkel voor gesloten circuits (bv. spoelen toiletten). Reinig na het vervangen van het dak of de gevel de dakgoten en regenwaterput of -ton om asbesthoudend sediment of slib te verwijderen

- Eenvoudige handelingen: mag via doe-het-zelf of door werknemer(s) met opleidingsattest eenvoudige handelingen
EH via doe-het zelf Dragen van de nodige beschermingsmiddelen (mondmasker ffp3, handschoenen, tyvec). Indien mogelijk de ondervloer afdekken, golfplaten voorzichtig verwijderen, extra fixeren, niet breken, niet gooien, onmiddellijk verpakken of voorzichtig in container met asbest bag plaatsen. Indien golfplaten in slechte staat zijn en kans bestaat op breken: Eenvoudige handeling opgeleid personeel, alle werknemer(s) moeten wel beschikken over een opleidingsattest eenvoudige handelingen 8u

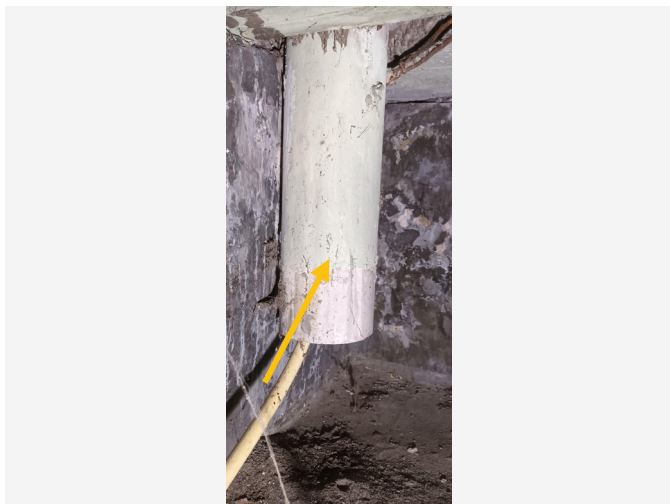
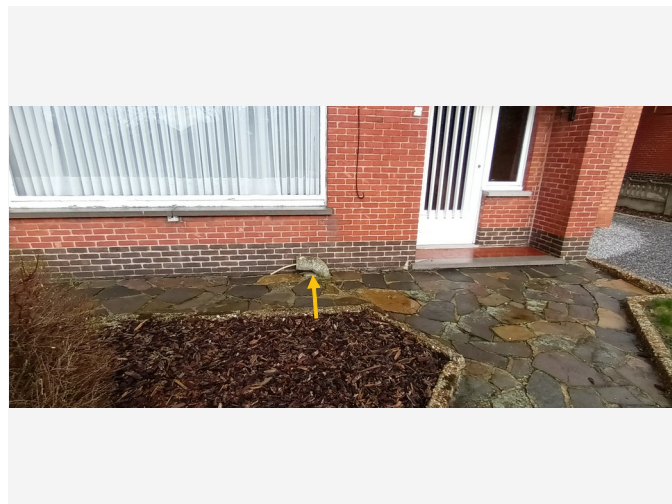
Het asbestmateriaal valt onder de mijlpaal van 2040.

Beschrijving	asbestbuis met bocht kelder/voorgevel
Omgeving	Grenst aan binnen- en buitenlucht
Primaire drager	verluchting/afvoer
Asbestmateriaal	Buis, koker, leiding, pijp, doorvoer
Bindmiddel van asbestmateriaal	Cement
Gebondenheid op basis van bindmiddel	Hecht
Hoeveelheid (lengte - omtrek - dikte - aantal)	<ul style="list-style-type: none">2,00 m - 40,00 cm - 1,00 cm - 1 stuk

Totaal volume	0,008 m ³
Eenvoudig bereikbaar	Ja
Bevestigingswijze	<ul style="list-style-type: none">• Verlijmd, ingegoten, versmeerd
Identificatiemethode	Vaststelling zonder monstername
Destructieve handeling voor identificatie	Nee
Opmerking	De vermelde oppervlaktes en volumes betreffen een beredeneerde schatting. Er worden geen rechten verleend aan deze oppervlaktes/volumes. De buis vertrekt in de kelder en komt aan de voorgevel met een bochtstuk buiten

Dringend verwijderen

- Zorg voor een veilig beheer. Vermijd het beschadigen van het asbestmateriaal. Controleer de toestand jaarlijks op wijzigingen.

- Eenvoudige handelingen: mag via doe-het-zelf of door werknemer(s) met opleidingsattest eenvoudige handelingen
De buis kan voorzichtig losgebeiteld worden, extra bevochtigen om stof te voorkomen + dragen van de nodige beschermingsmiddelen (mondmasker ffp3, handschoenen, tyvec) Bij de gemeente/containerpark afsluitzakken halen om dubbel in te pakken en af te voeren naar het containerpark als hechtgebonden asbestafval.

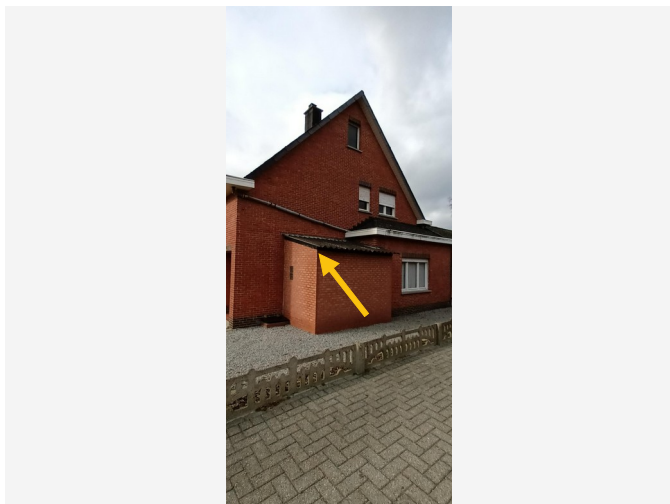
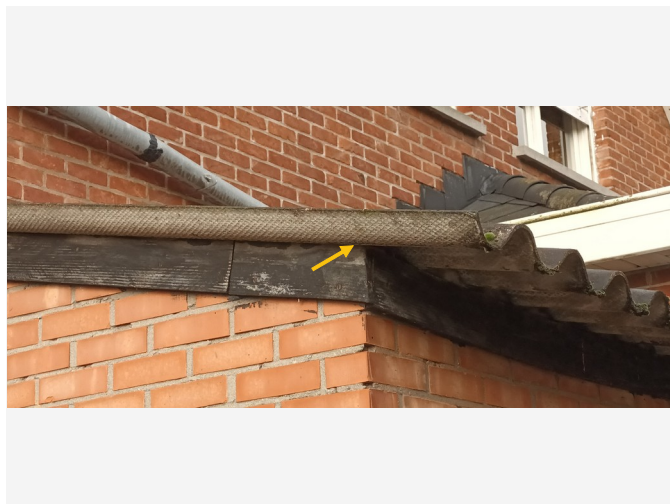
Beschrijving	golfplaten dak aanbouw
Omgeving	Buiten
Primaire drager	Schuin dak
Asbestmateriaal	Dak- en gevelbekleding - Golfplaat
Bindmiddel van asbestmateriaal	Cement
Gebondenheid op basis van bindmiddel	Hecht
Hoeveelheid (oppervlakte - aantal)	<ul style="list-style-type: none">• 8,00 m² - 1 stuk
Totale oppervlakte	8,00 m ²
Eenvoudig bereikbaar	Ja
Bevestigingswijze	<ul style="list-style-type: none">• Geschroefd
Identificatiemethode	Vaststelling zonder monsternamen
Destructieve handeling voor identificatie	Nee
Opmerking	De vermelde oppervlaktes, diktes en volumes betreffen een beredeneerde schatting. Er worden geen rechten verleend aan deze oppervlaktes/diktes/volumes.

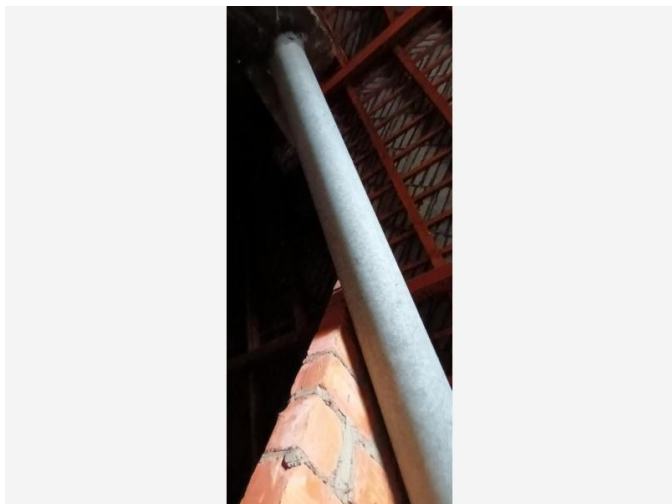
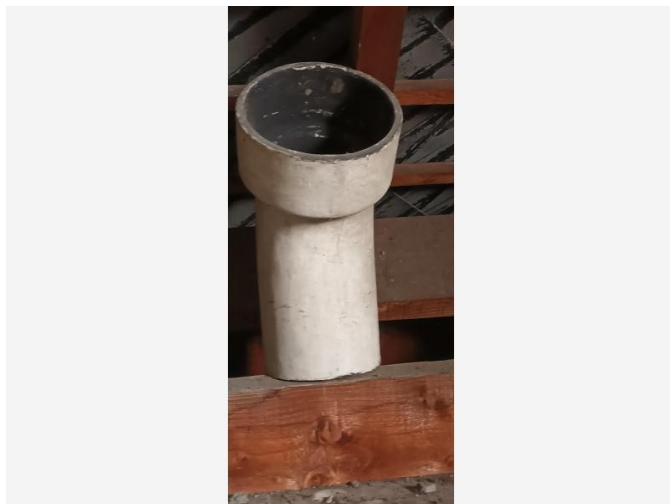
Beschrijving	asbestcementbuizen zolder
Omgeving	Binnen
Primaire drager	HVAC infrastructuur en uitrusting
Asbestmateriaal	Rookgaskanaal
Bindmiddel van asbestmateriaal	Cement
Gebondenheid op basis van bindmiddel	Hecht

Hoeveelheid (lengte - omtrek - dikte - aantal)	<ul style="list-style-type: none"> • 4,00 m - 20,00 cm - 1,00 cm - 1 stuk • 1,00 m - 20,00 cm - 1,00 cm - 1 stuk • 0,50 m - 20,00 cm - 1,00 cm - 1 stuk
Totaal volume	0,011 m ³
Eenvoudig bereikbaar	Ja
Bevestigingswijze	<ul style="list-style-type: none"> • Los (al dan niet bedekt) • Verlijmd, ingegoten, versmeerd
Identificatiemethode	Vaststelling zonder monstername
Destructieve handeling voor identificatie	Nee
Opmerking	<p>De vermelde lengtes, omtrekken en diktes betreffen een beredeneerde schatting. Er worden geen rechten verleend aan deze lengtes, omtrekken en diktes</p> <p>1 rookgaskanaal ingemetst / 1 bocht los / 1 restant buis los</p>

- Eenvoudige handelingen: mag via doe-het-zelf of door werknemer(s) met opleidingsattest eenvoudige handelingen
De buis kan voorzichtig losgebeiteld worden, extra bevochtigen om stof te voorkomen + dragen van de nodige beschermingsmiddelen (mondmasker ffp3, handschoenen, tyvec) Bij de gemeente/containerpark afsluitzakken halen om dubbel in te pakken en af te voeren naar het containerpark als hechtgebonden asbestafval. Losse stukken te verwijderen Bij de gemeente of het plaatselijk containerpark kan je afsluitzakken opvragen om het afval dubbel te verpakken en het af te voeren als hechtgebonden materiaal naar het containerpark. Bescherm jezelf voldoende met de nodige PBM's.

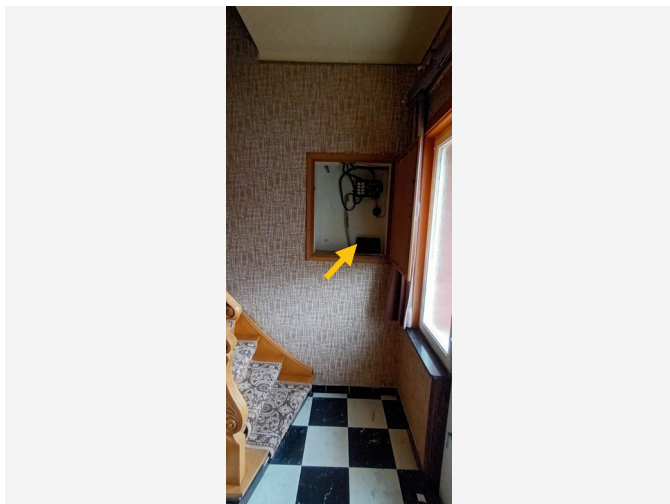
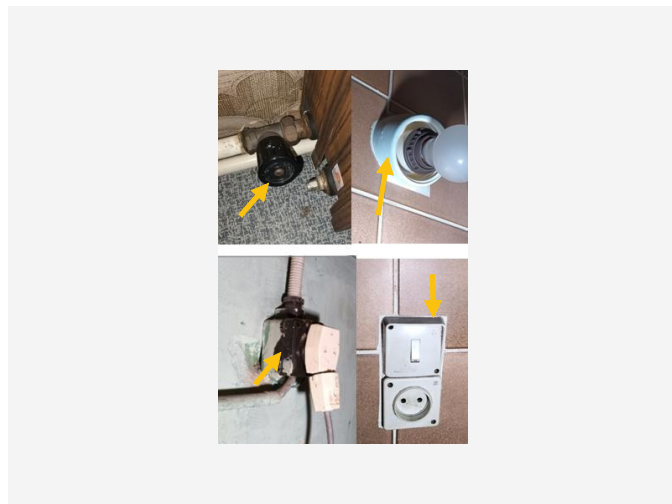
Beschrijving	bakeliet toepassingen
Omgeving	Binnen
Primaire drager	Communicatie en elektrische infrastructuur en uitrusting
Asbestmateriaal	Plaat, paneel, tablet - Type Bakeliet
Bindmiddel van asbestmateriaal	Kunststof of -hars
Gebondenheid op basis van bindmiddel	Hecht
Hoeveelheid (oppervlakte - dikte - aantal)	• 1,00 m ² - 0,50 cm - 1 stuk
Totaal volume	0,005 m ³

Eenvoudig bereikbaar	Ja
Bevestigingswijze	<ul style="list-style-type: none">• Geschroefd
Identificatiemethode	Vaststelling zonder monstername
Destructieve handeling voor identificatie	Nee
Opmerking	<p>In de inkomhal hangt een verdeeldoos.</p> <p>Er zijn op verschillende plaatsen schakelaars , radiatorknoppen en koppelstukken voor lampen aanwezig.</p> <p>Het is moeilijk te bepalen of de bakeliettoepassingen in de woning ook effectief asbesthoudend zijn (het kan ook gaan om de asbestvrije variant).</p> <p>Er werd geen monster genomen owv beschadiging aan een elektrisch gerelateerde toepassing, extra controle bij verwijdering van het verdacht materiaal. Vermoedelijk zullen de toepassingen verwijderd worden bij aanpassing van het elektriciteitsnetwerk.</p>

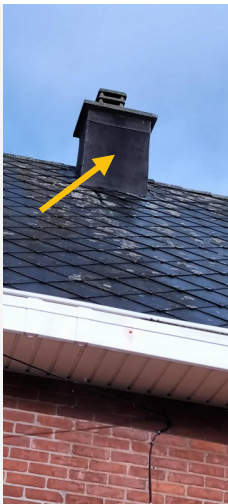
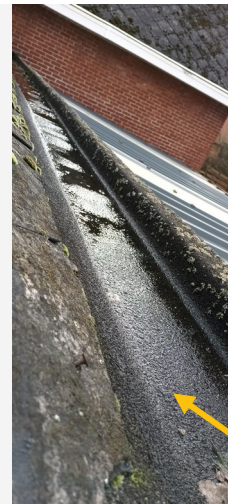
Beschrijving	roofing dakgoten + roofing schoorsteen
Omgeving	Buiten
Primaire drager	Infrastructuur hemelwater (opvang en afvoer)
Asbestmateriaal	Dak- en gevelbekleding - Roofing
Bindmiddel van asbestmateriaal	Bitumen (roofing, teer, asfalt)
Gebondenheid op basis van bindmiddel	Hecht
Hoeveelheid (oppervlakte - aantal)	<ul style="list-style-type: none">2,00 m² - 1 stuk10,00 m² - 1 stuk
Totale oppervlakte	12,00 m ²

Eenvoudig bereikbaar	Ja
Bevestigingswijze	<ul style="list-style-type: none"> • Verlijmd, ingegoten, versmeerd
Identificatiemethode	<p>Vaststelling zonder monstername</p> <p>Motivatie: Onderzoeksbeperking verhinderde monstername</p>
Destructieve handeling voor identificatie	Nee
Opmerking	<p>De roofing kon op geen veilige manier bemonsterd worden (hoogte en bereikbaarheid)</p> <p>Volgens het inspectieprotocol is een monstername van roofing verplicht om dit te identificeren als niet-asbesthoudend.</p> <p>2 m² rondom de schoorsteen</p> <p>10 m² in dakgoten</p> <p>De vermelde oppervlaktes, diktes en volumes betreffen een beredeneerde schatting. Er worden geen rechten verleend aan deze oppervlaktes/diktes/volumes.</p>

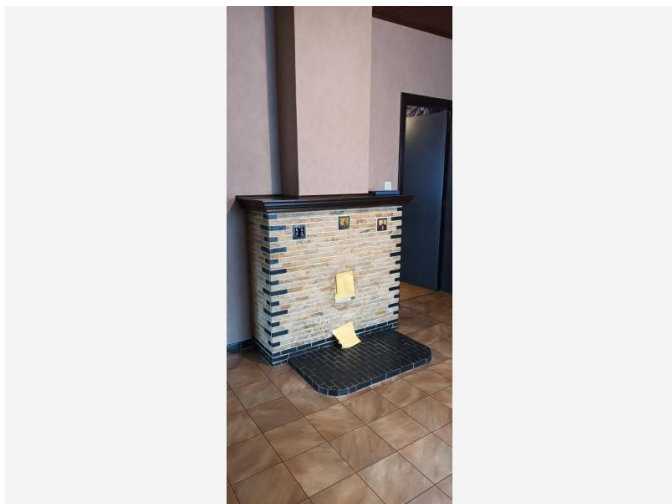
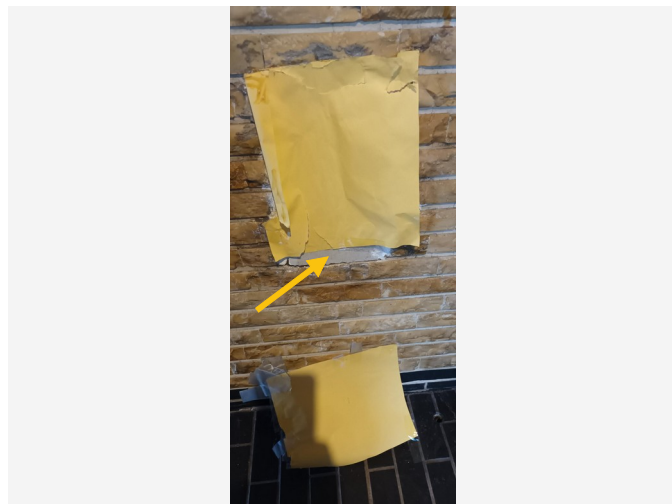
Beschrijving	schouw keuken
Omgeving	Binnen
Primaire drager	HVAC infrastructuur en uitrusting
Asbestmateriaal	doorvoer schouw dichtgemaakt
Bindmiddel van asbestmateriaal	Cement

Gebondenheid op basis van bindmiddel	Hecht
Hoeveelheid (gewicht - aantal)	<ul style="list-style-type: none"> • 0,50 kg - 1 stuk
Totaal gewicht	0,50 kg
Eenvoudig bereikbaar	Ja
Bevestigingswijze	<ul style="list-style-type: none"> • Verlijmd, ingegoten, versmeerd
Identificatiemethode	Vaststelling zonder monstername
Destructieve handeling voor identificatie	Nee
Opmerking	<p>De toepassing blijft verdacht , geen staalname uitgevoerd , de doorvoer werd dichtgemaakt</p> <p>Te controleren bij werken</p>

- Eenvoudige handelingen: mag via doe-het-zelf of door werknemer(s) met opleidingsattest eenvoudige handelingen voorzichtig los beitelen, extra bevochtigen om stof te voorkomen + dragen van de nodige beschermingsmiddelen (mondmasker ffp3, handschoenen, tyvec). Bij de gemeente/containerpark afsluitzakken halen om dubbel in te pakken en af te voeren naar het containerpark als hechtgebonden asbestafval.

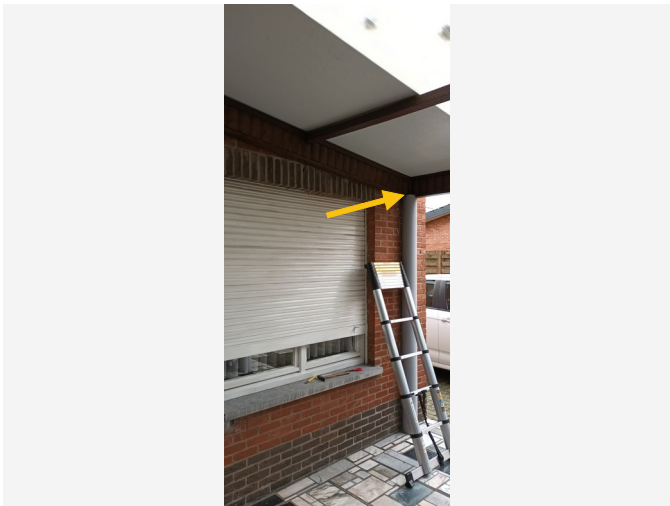
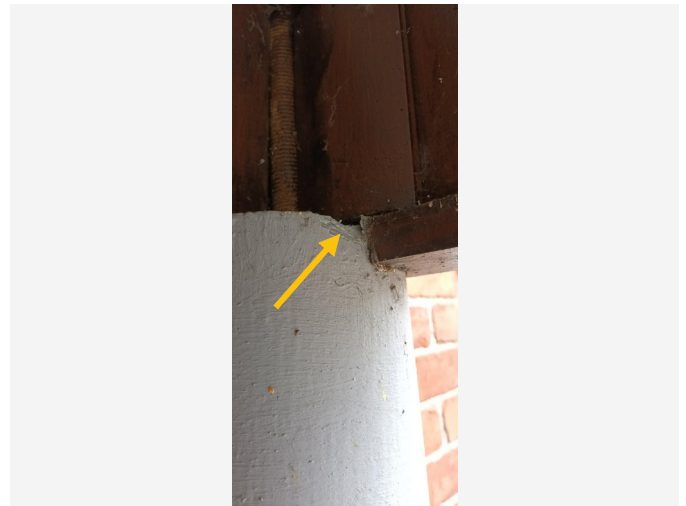
Omgeving	Buiten
Primaire drager	Schuin dak
Asbestmateriaal	Verloren bekisting - Buis, koker
Bindmiddel van asbestmateriaal	Cement
Gebondenheid op basis van bindmiddel	Hecht
Hoeveelheid (lengte - omtrek - dikte - aantal)	<ul style="list-style-type: none"> • 3,00 m - 40,00 cm - 1,00 cm - 4 stuks
Totaal volume	0,048 m ³
Eenvoudig bereikbaar	Ja
Bevestigingswijze	<ul style="list-style-type: none"> • Verlijmd, ingegoten, versmeerd
Identificatiemethode	Vaststelling met monsternamen
Destructieve handeling voor identificatie	Nee
Opmerking	Betreft 4 steunpalen

- Eenvoudige handelingen: mag via doe-het-zelf of door werknemer(s) met opleidingsattest eenvoudige handelingen
EH via doe-het zelf of opgeleid personeel (bij afbreken van de constructie) indien de paal in zijn geheel verwijderd word kan dit als EH. Extra bevochtigen , dragen van de nodige beschermingsmiddelen, verpakken in plastic folie en afvoeren als hechtgebonden afval.

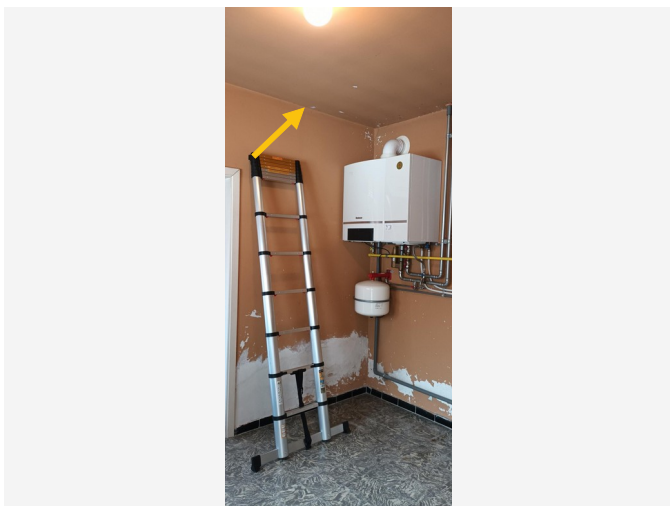
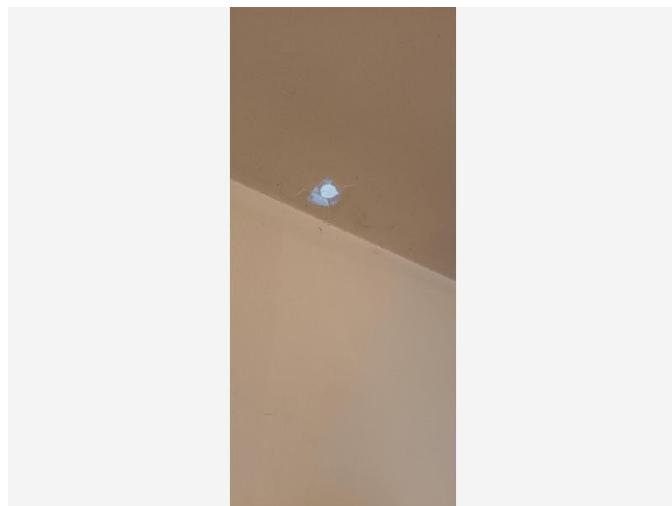
Geen asbest

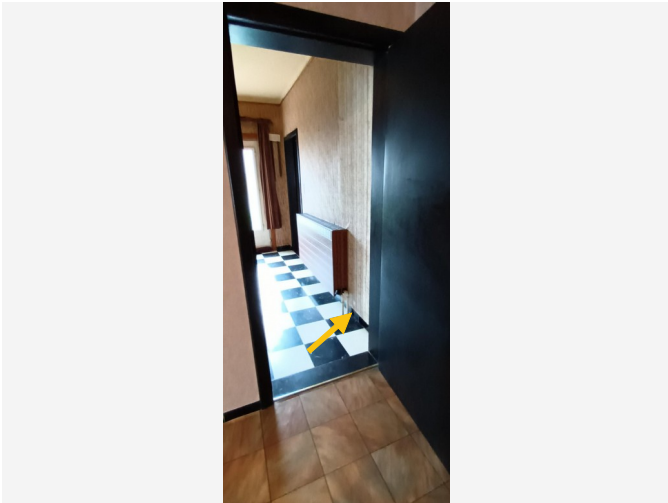
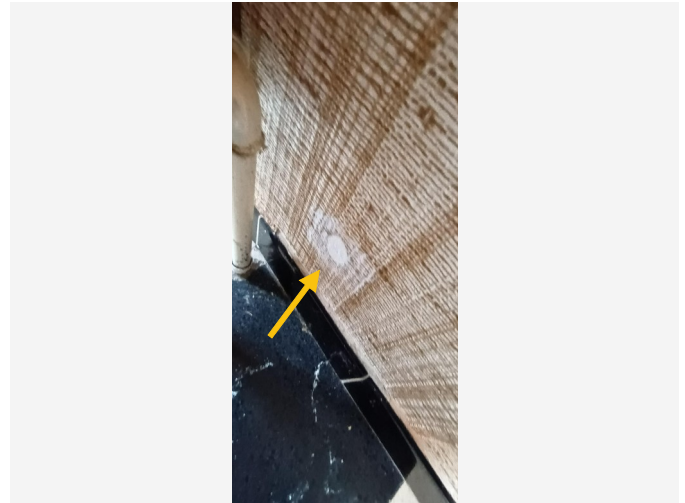
Fiche 17: mengstaal muurpleister

Geen asbest

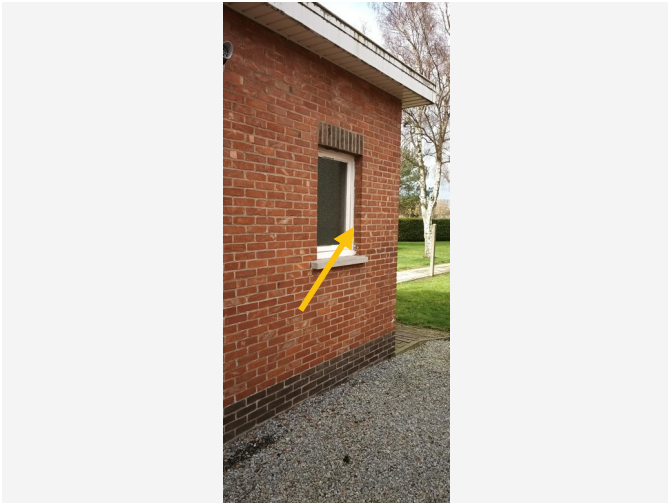
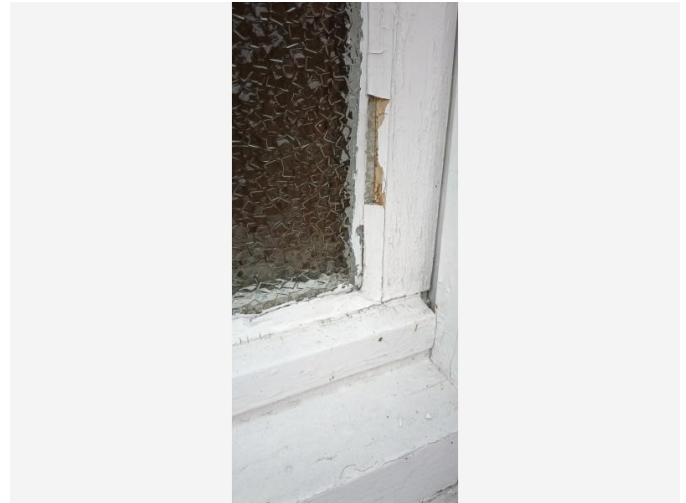
Fiche 18: stopverf houten ramen

Geen asbest

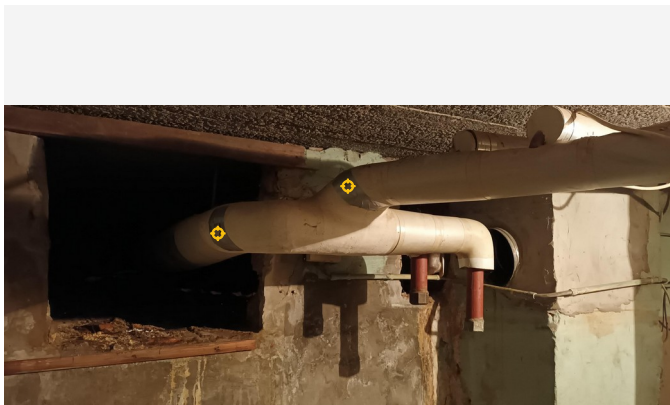
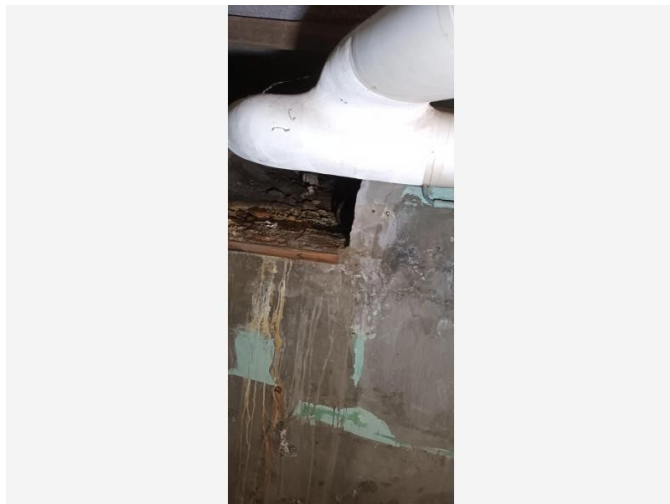
Fiche 21: leidingisolatie bochten in kelder

Geen asbest
